INFORME DIAGNÓSTICO Y PROPUESTA DE
INTERVENCIÓN

"PLANO DE LOS FRANCESES. 1811."

GERENCIA DE URBANISMO DE CÓRDOBA

Julio, 2011

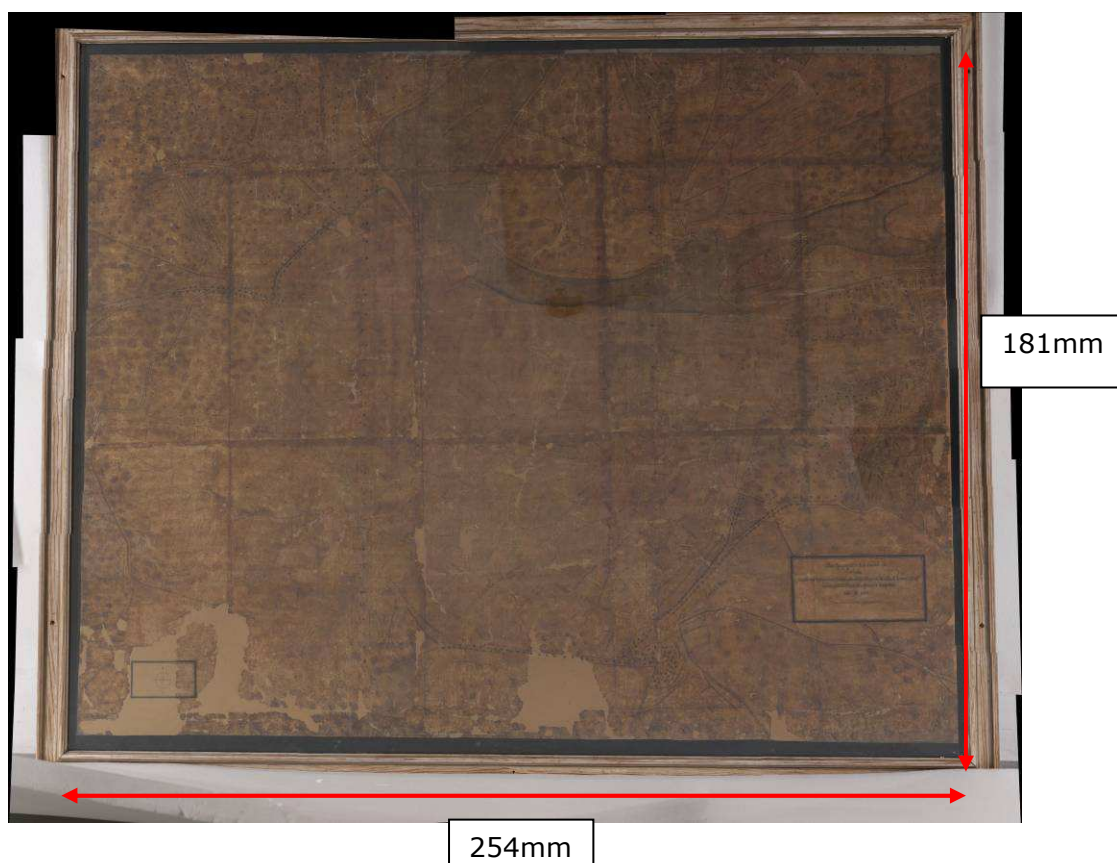
Figura1

Las dimensiones de la obra son 181 mm x 254 mm (medidas tomadas sin desenmarcar) (Ver Anexo I: Documentación Gráfica. Figura 1).

Dimensiones

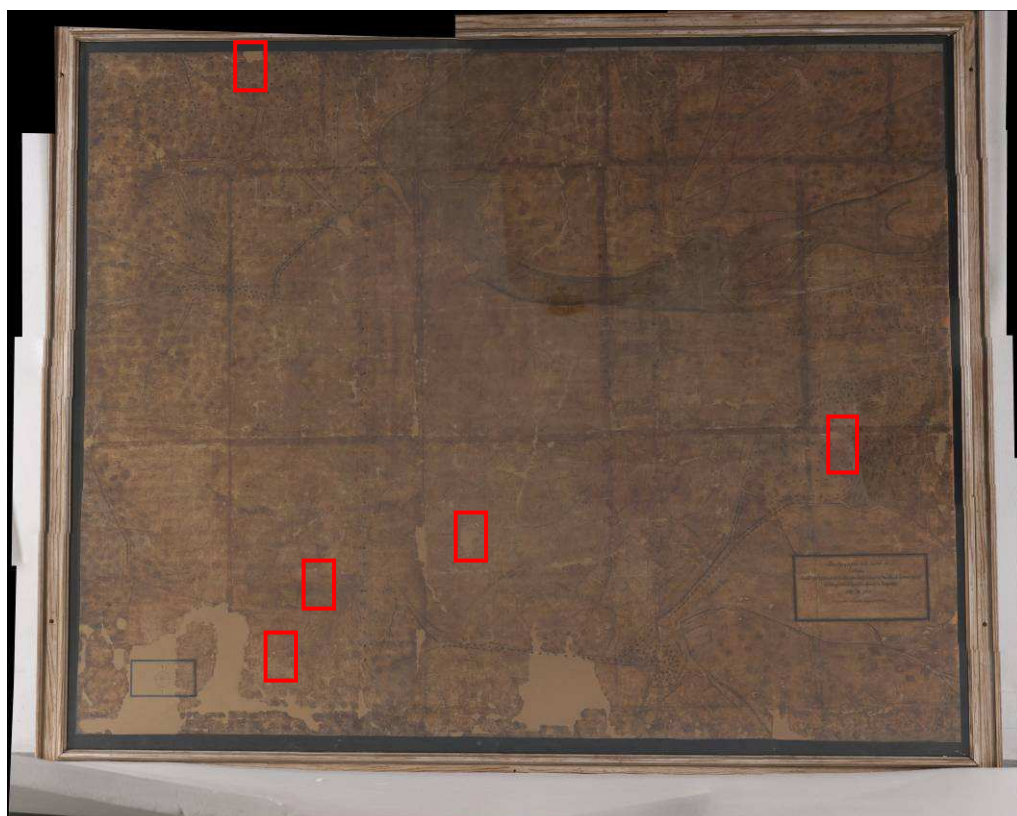
- Son visibles y de forma general pequeñas pérdidas de soporte (Ver Anexo I: Documentación Gráfica. Figura 2 y 3). que en algunos casos afectan tanto al soporte de la obra como a la laminación dejando a la vista la tela.

Pérdidas de soporte

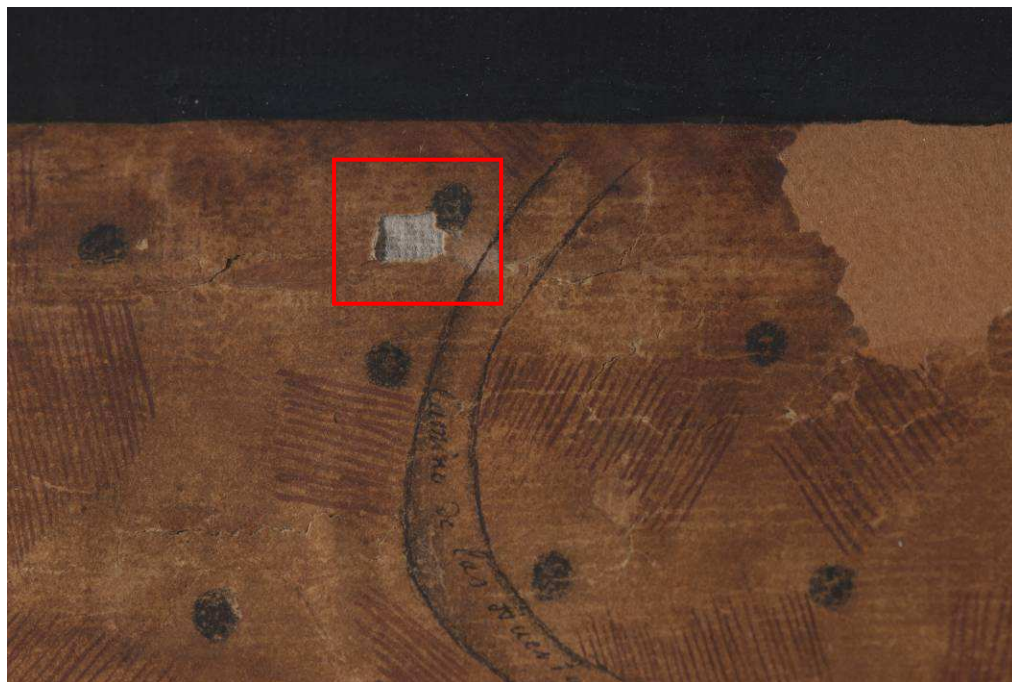
Figura 3

Pérdidas de soporte

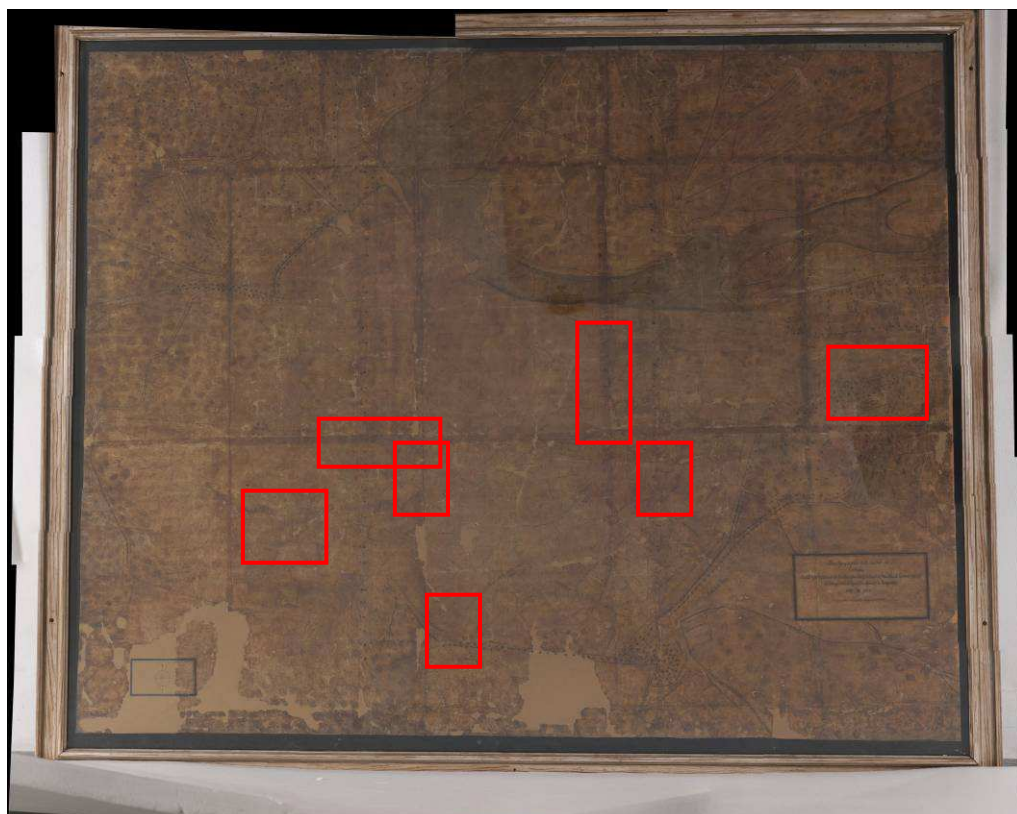
- Oscurecimiento generalizado en toda la obra debido al envejecimiento natural del adhesivo usado en el entelado original.
- Alteraciones de origen biológico y/o microbiológico. Debido a la condensación de la humedad entre el cristal o metacrilato y la obra podemos observar manchas donde posiblemente hayan proliferado microorganismos (Ver Anexo I: Documentación Gráfica. Figura 4 y 5).

Manchas por condensación de humedad

Se recomienda la realización de un tratamiento de desinsectación-desinfección anterior a la intervención directa sobre la obra y la comprobación de su eficacia.

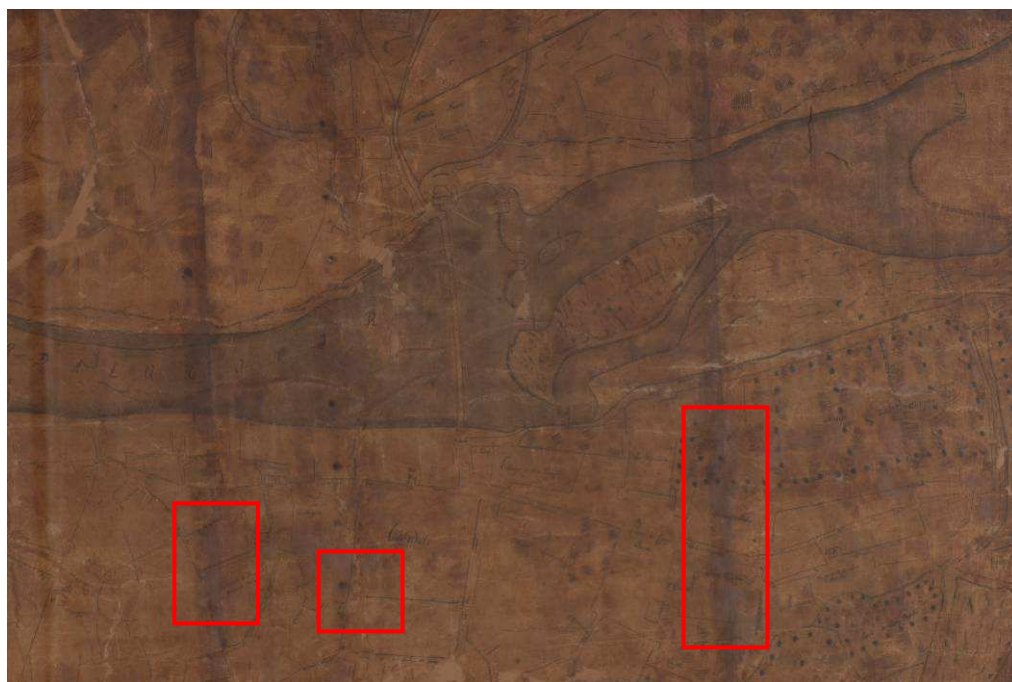
Figura 5

Manchas por condensación de humedad

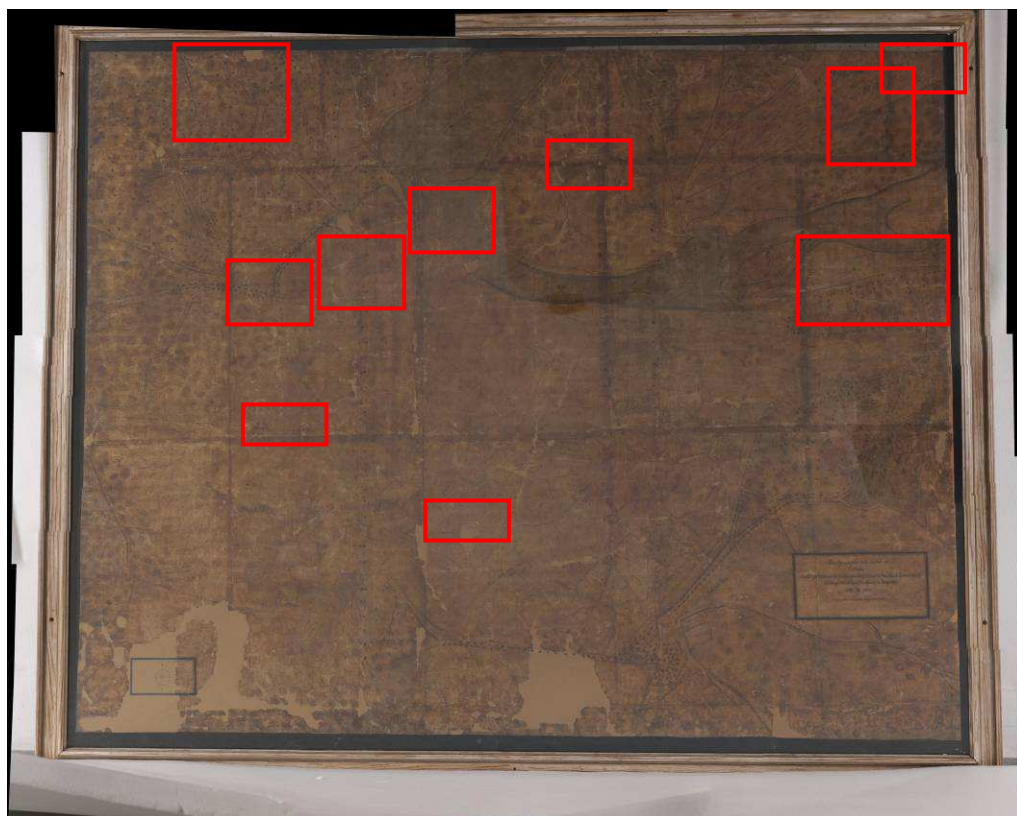
Figura 6

- Fragilidad del soporte provocada por las contracciones y dilataciones que ha tenido como consecuencias la formación de grietas y desgarros (Ver Anexo I: Documentación Gráfica. Figura 6).

Grietas y desgarros
