MEMORIA FINAL DE INTERVENCIÓN

BUSTOS DE ADÁN Y EVA,

Santa Iglesia Catedral

Instituto Andaluz del Patrimonio Histórico

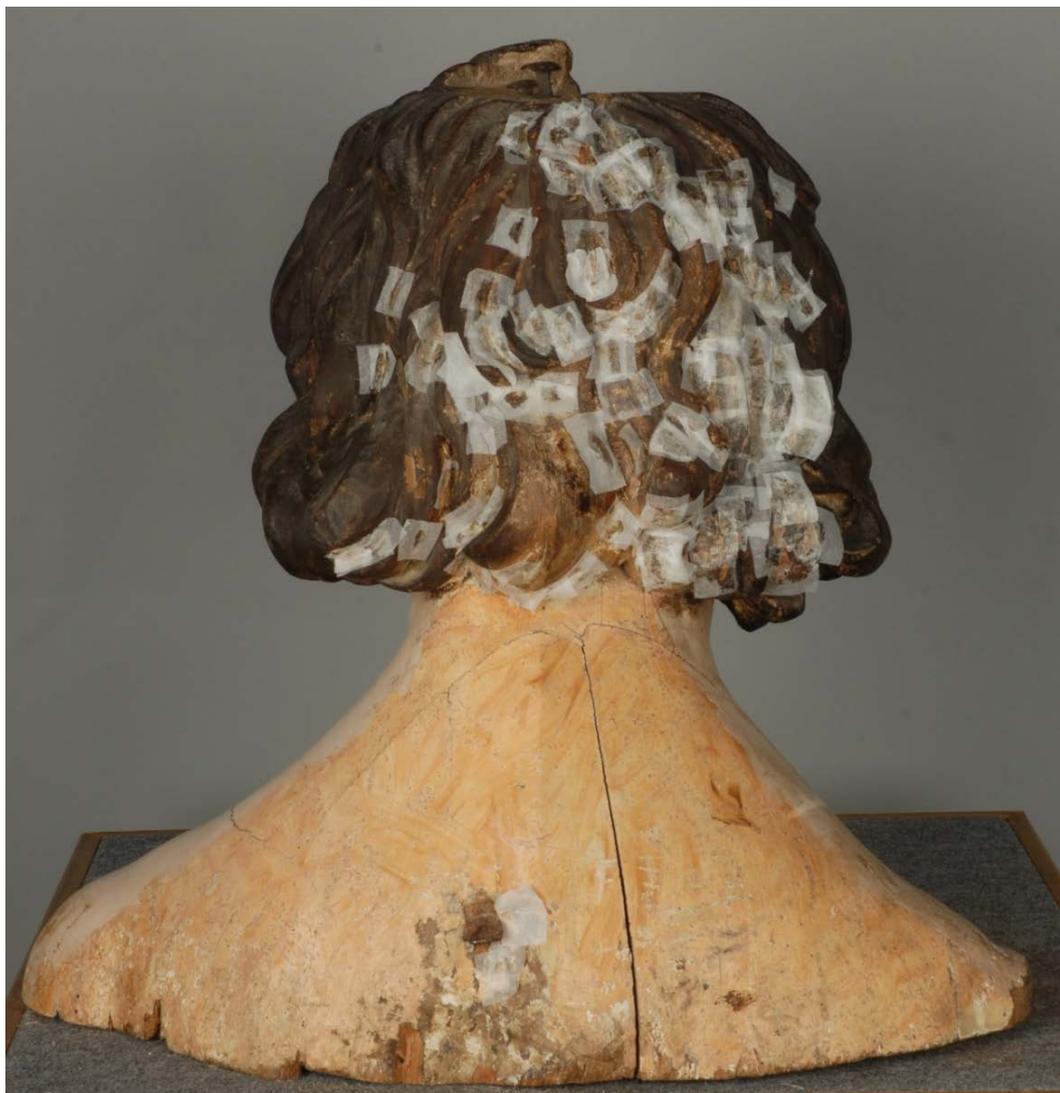
Fig. II. 35

Fijación de policromía

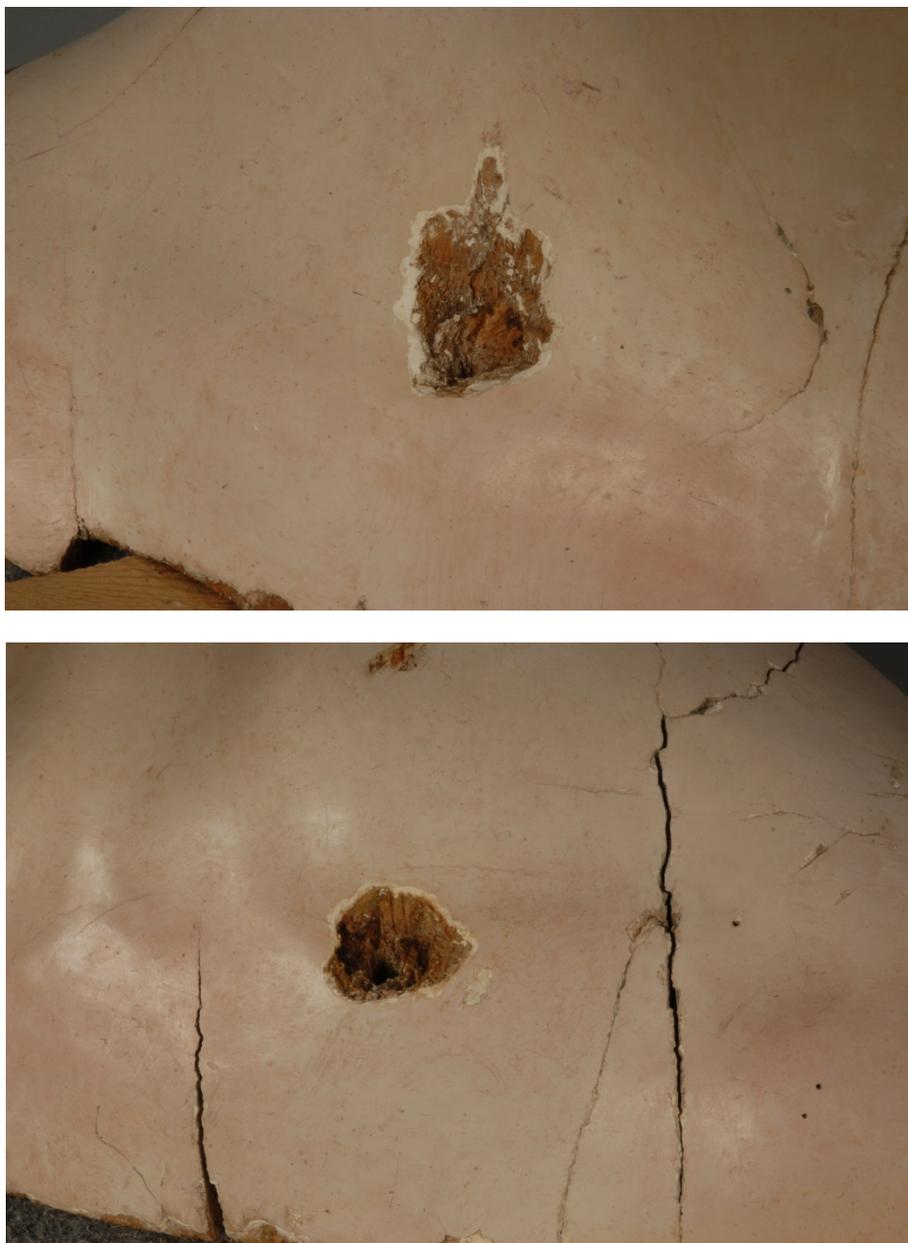
Fig. II. 45

Orificios provocados por antiguos clavos,
extraídos en intervenciones anteriores.

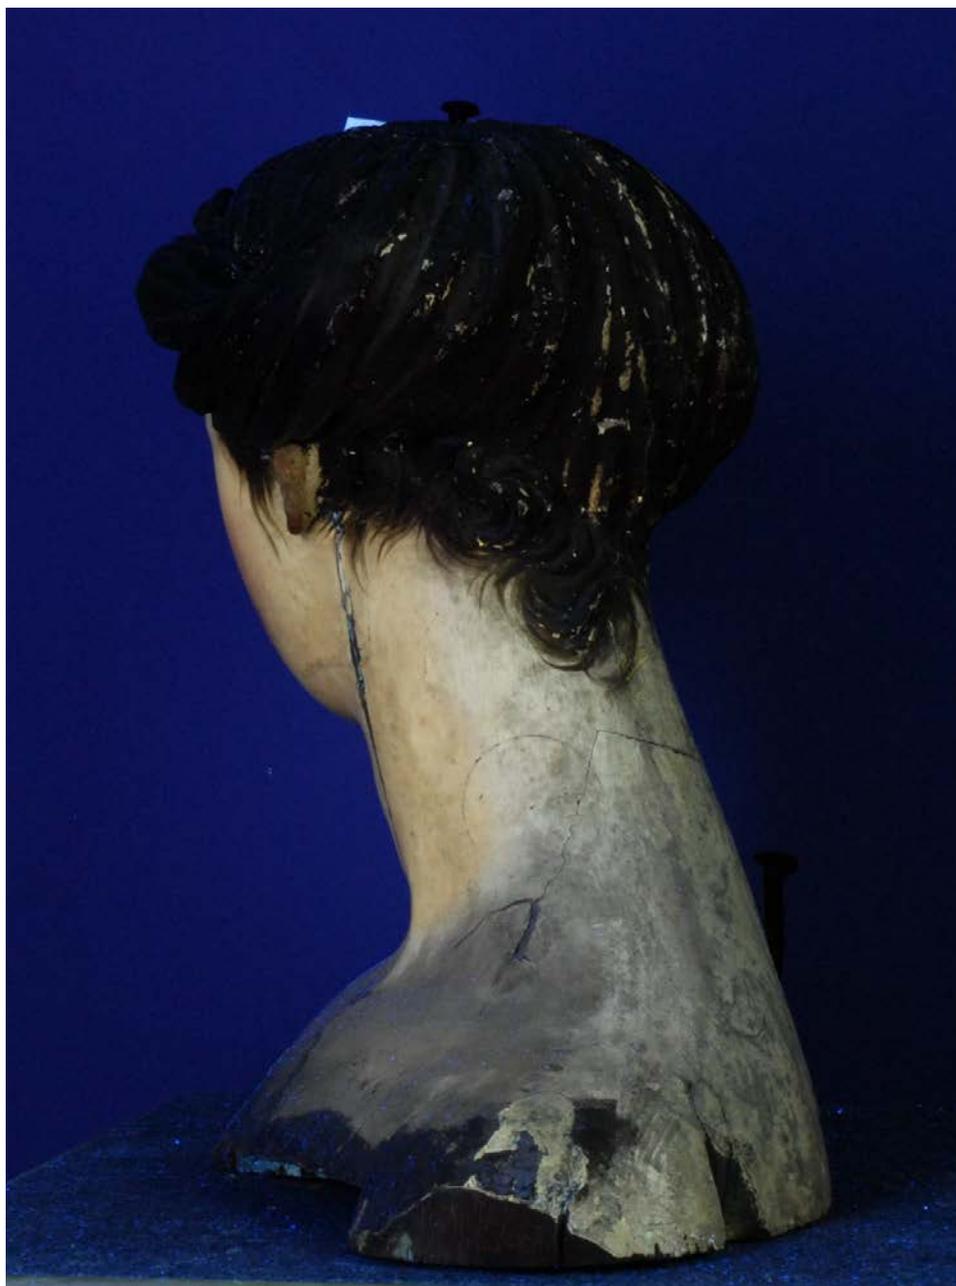
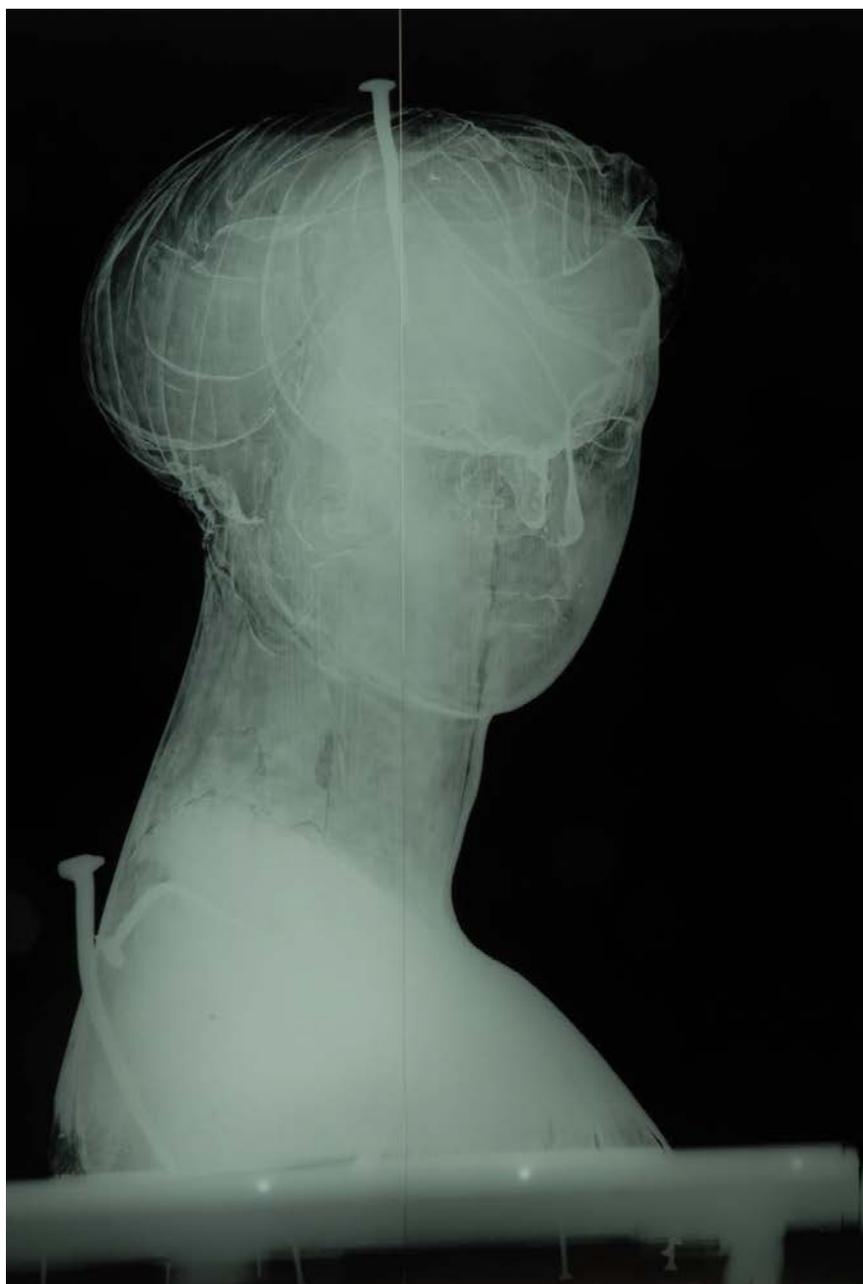
La observación con luz UV evidencia las diferentes intervenciones realizadas sobre la policromía. En primer lugar, se aprecia una coloración diferente al resto en el rostro y en el cuello, este cambio cromático está ocasionado por la aplicación de una capa de barniz. Por otro lado, se localizan una serie de repintes de diferente extensión. Unos tienen la intención de ocultar pequeños deterioros de la policromía, se localizaban en la frente, nariz, párpado inferior derecho, hombros y zona clavicular. (Fig. II.88- 91, 108 y 109,)

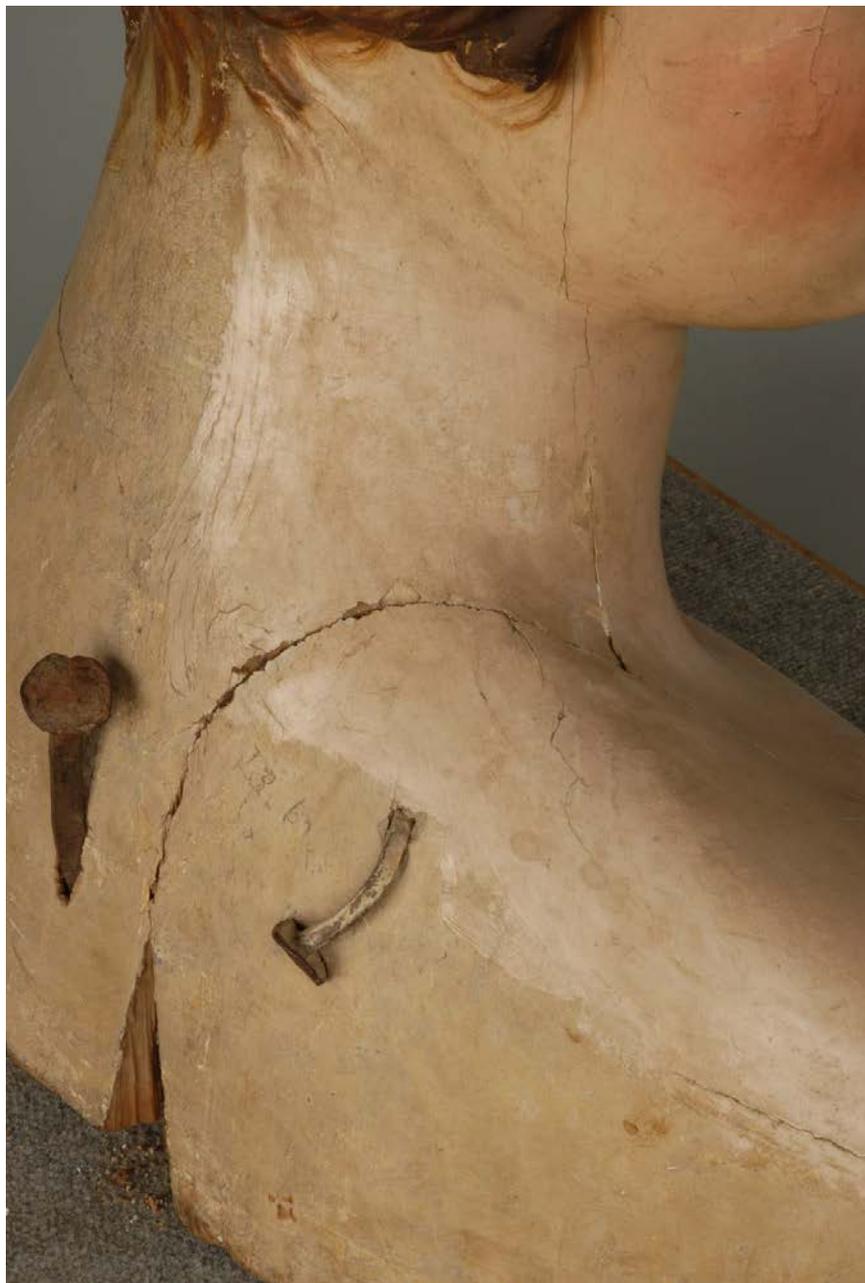
Fig. II.94

Detalle: Ejecución de la policromía.
Pérdida de policromía en el borde de la fisura.

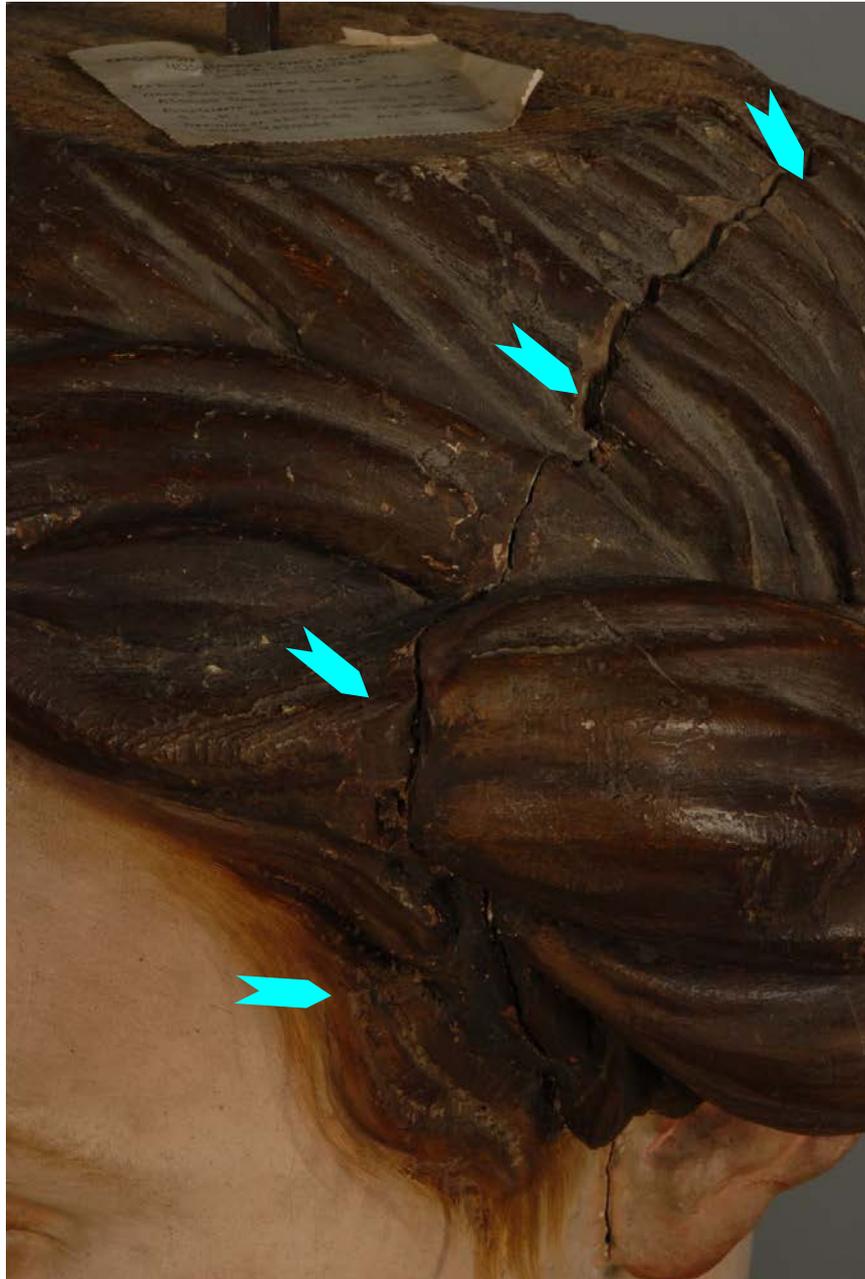
Fig. II.96

Separación parcial entre piezas, ha sido reparada utilizando masilla como material de relleno. En los bordes se han ocasionado pérdidas policromas.

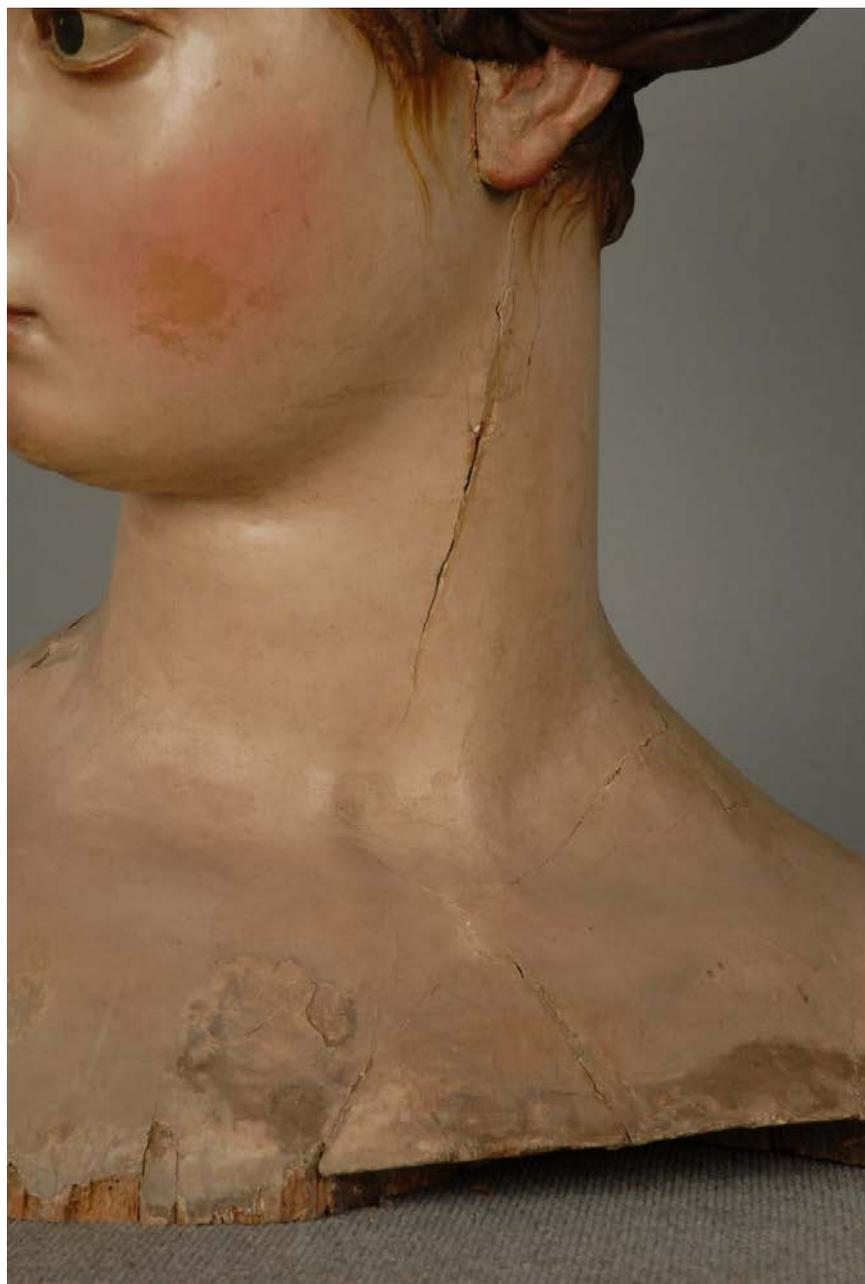
Fig. II.97

Otras de las fisuras detectadas son las fendas de secado que se pueden producir en la madera. En la pieza central del embón se encuentran dos de gran tamaño y son visibles en la parte superior y en la base. Como se ha descrito con anterioridad, esta fisura ya estaba presente en la construcción de la obra y actualmente ha provocado en la policromía la rotura de los estratos que la constituyen. De la misma forma encontramos otra fenda en la zona inferior del busto en la cara frontal y en los laterales del cuello, estas han sido disimuladas con anterioridad mediante la introducción de masilla (Fig. II.97 y 98).

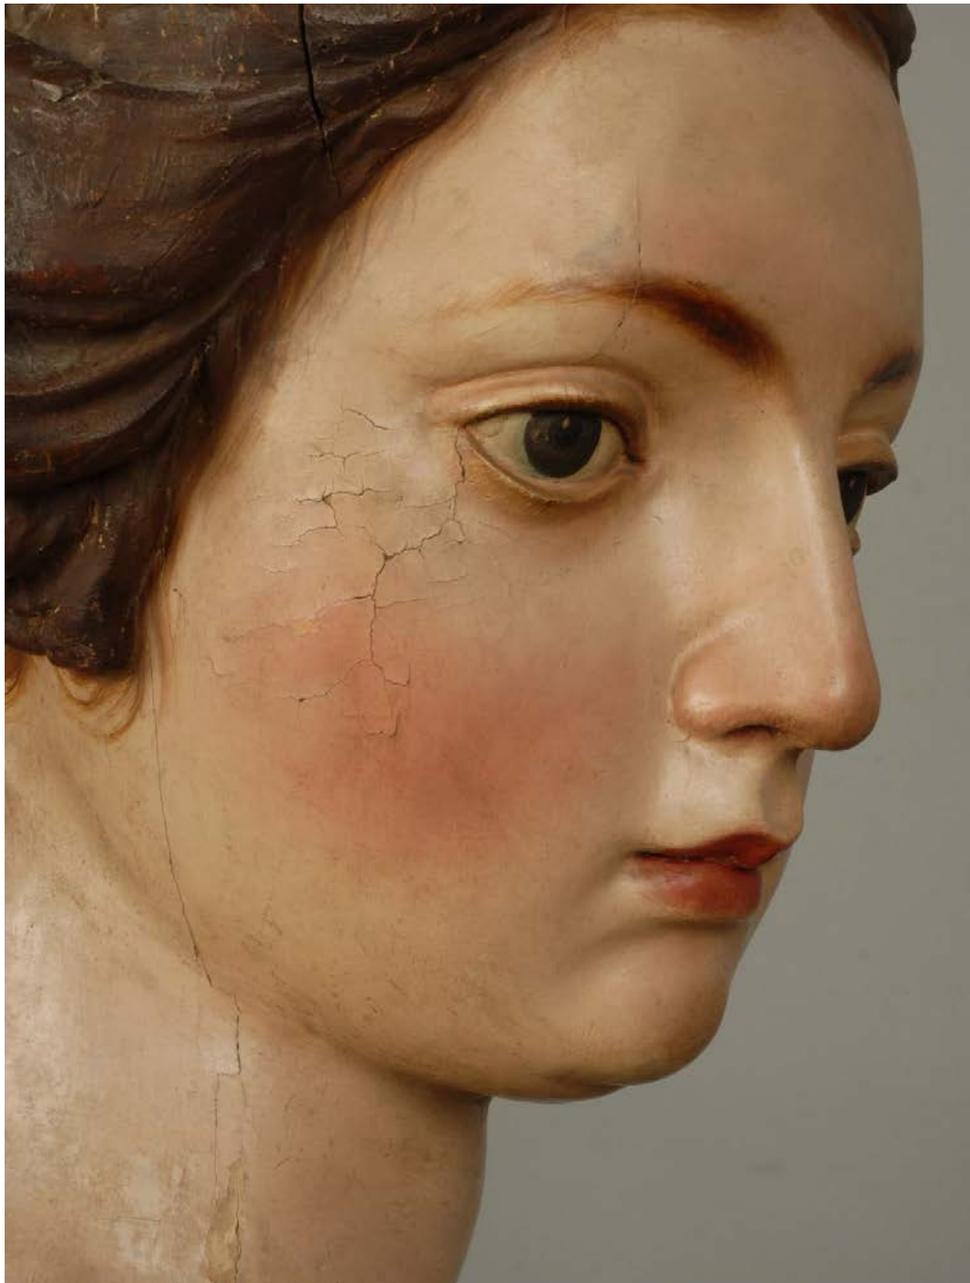
Fig. II.102

El cuarteado en la policromía es imperceptible a simple vista. Observado con instrumental de aumento es lineal y sigue el sentido de la veta. Hay que destacar una zona concreta en la mejilla derecha con un fuerte cuarteado cuadrangular, probablemente esta zona de cuarteado tiene su origen en algún deterioro del soporte (Fig. II.102 - 106).

Este deterioro está muy localizado en las carnaciones, está presente en los bordes de las fisuras de soporte y en la mejilla derecha donde se ha producido un cuarteado muy acusado. Por último, en la zona inferior y anterior del busto, la policromía se encuentra con falta de adhesión al soporte y se ha producido levantamientos en cresta. En la policromía del pelo este problema se generaliza (Fig. II.102 - 106).

Levantamientos y falta de adhesión

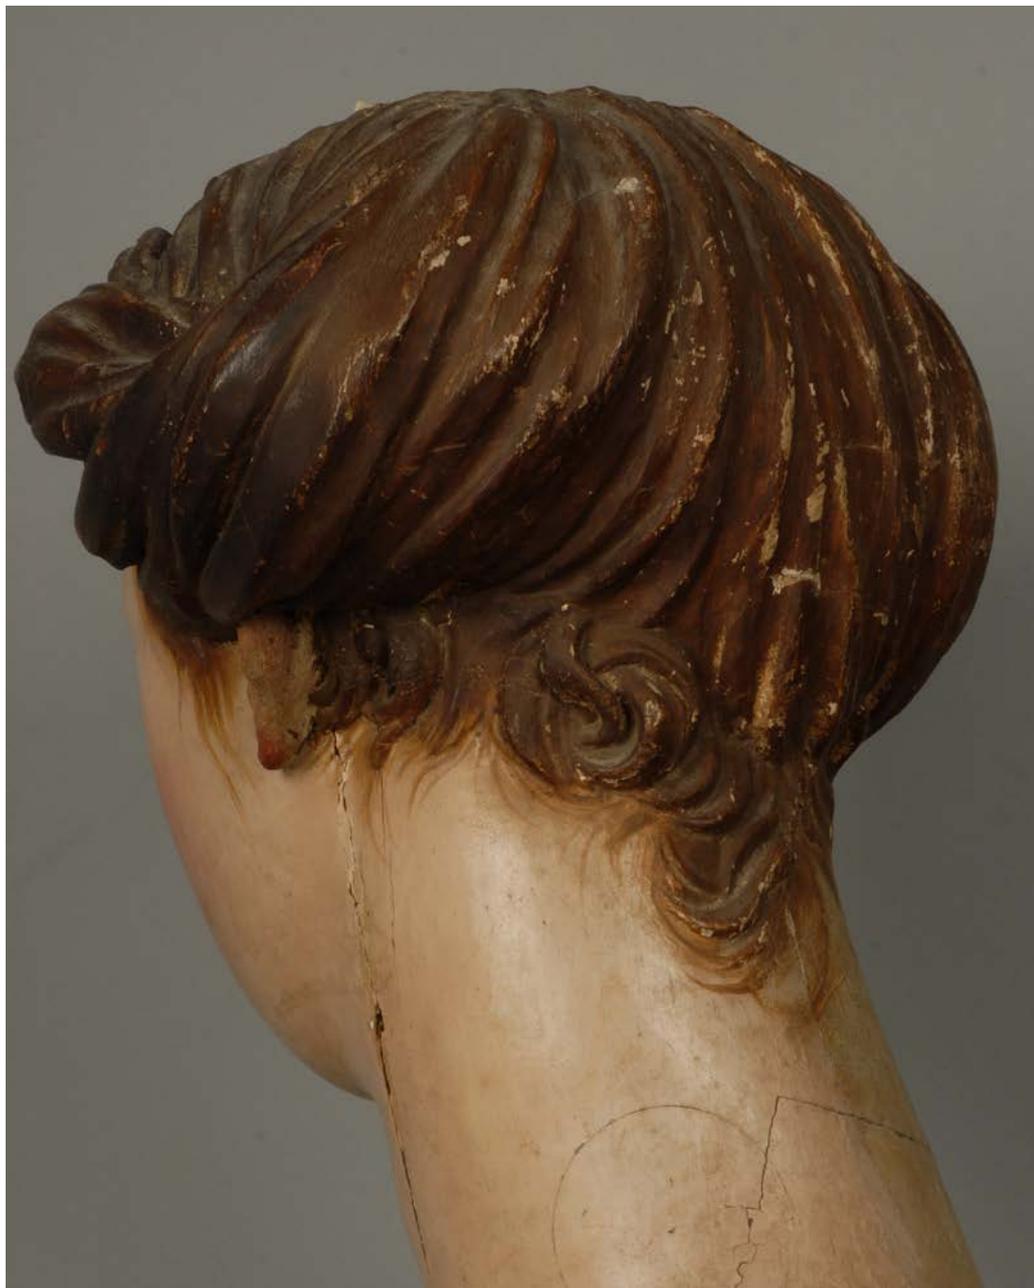
Fig. II.110

Pérdidas de estratos policromos.

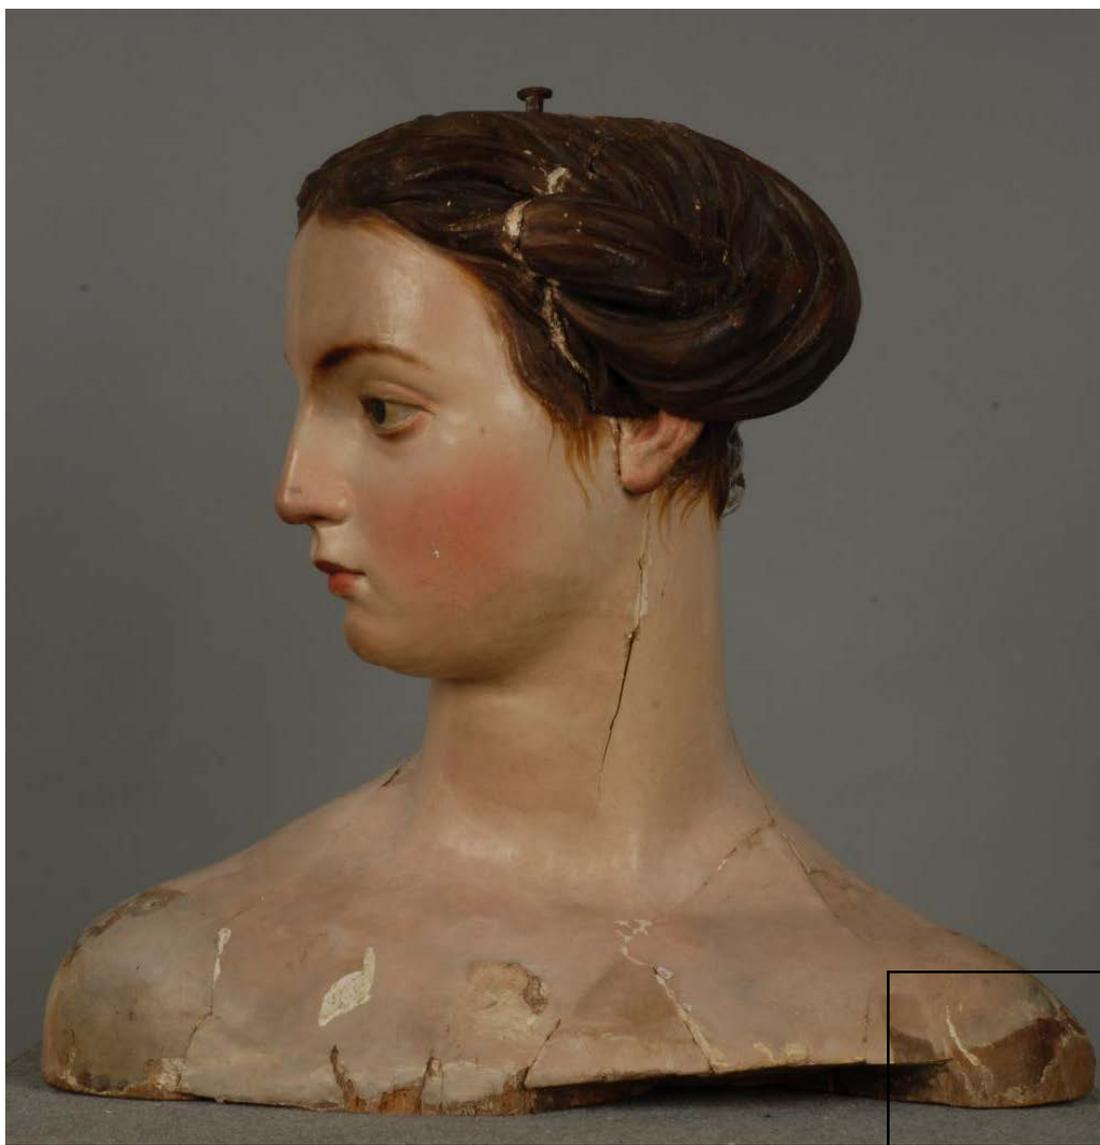
Fig. II.113

Eliminación de repintes puntuales, tras ellos aparecen masillas que rellenan fisuras del soporte o pérdidas policromas.

El repinte general de los hombros ocultaba otro imitando pelaje animal.

La eliminación del repinte generalizado en busto y parte superior del rostro se realizó con una mezcla de alcohol etílico y ácido fórmico 8:2 y un abrasivo suave, goma de borrar. La dificultad que entrañaba esta operación influyó en la decisión de conservar parte del repinte de la frente. Además, de que este repinte se integra en el conjunto no distorsionando la visión general por lo que no se exigía su entonación (Fig. II.113 – 118).
