# MEMORIA

## Proyectos y Actuaciones

MEMORIA de  
Proyectos y Actuaciones en  
1997

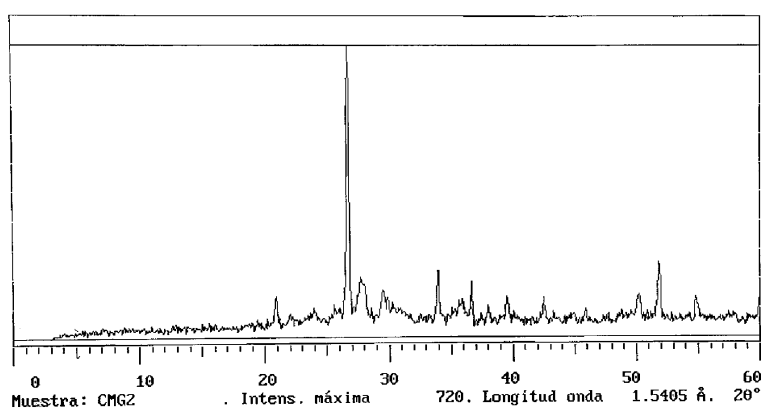
En los últimos años se han detectado problemas de filtraciones en la cubierta del edificio. Los arquitectos responsables del proyecto de revisión de las cubiertas solicitaron al I.A.P.H. un estudio para evaluar la calidad de los materiales, su estado de conservación, y la valoración de las propiedades relacionadas con la permeabilidad de agua. Se tomaron muestras de varios ladrillos, y del vidriado que los recubre. Las muestras se estudiaron con diferentes técnicas y ensayos: Difracción de Rayos X, Microscopía óptica de luz polarizada, Microscopía Electrónica de Barrido (EDX), y Ensayos de Propiedades Hídricas.

Los resultados manifiestan que los ladrillos se constituyen de las típicas pastas de fabricación de cerámicas. La presencia de minerales de alta temperatura indica que en su cocción se alcanzaron al menos los 850°C. La porosidad es muy elevada (40%), al igual que ocurre con los coeficientes de absorción de agua, indicando una alta permeabilidad, que en casos de inmersión constante debe ser de gran importancia. El estado de conservación de los ladrillos es bueno; no se han detectado fenómenos importantes de alteración.

La impermeabilización por vidriado, se consiguió por la aplicación de un barniz vítreo, resultante de la mezcla de sílice pura y óxido de Pb, añadiendo Sn para conseguir opacidad. En algunas zonas éste vidriado aparece sólido y compacto, pero en otras existen pérdidas de masa y descamaciones paralelas a la superficie del ladrillo. Este tipo de deterioro se debe, en gran parte, a las diferencias texturales y de comportamiento físico entre el ladrillo y el vidriado, generándose en la interfase una serie de fenómenos tensionales que provocan la pérdida de cohesión y descamación. Esta alteración del vidriado que recubre la cúpula, unido a la alta permeabilidad de los ladrillos, puede ser una de las causas de las filtraciones detectadas en épocas de lluvias intensas.

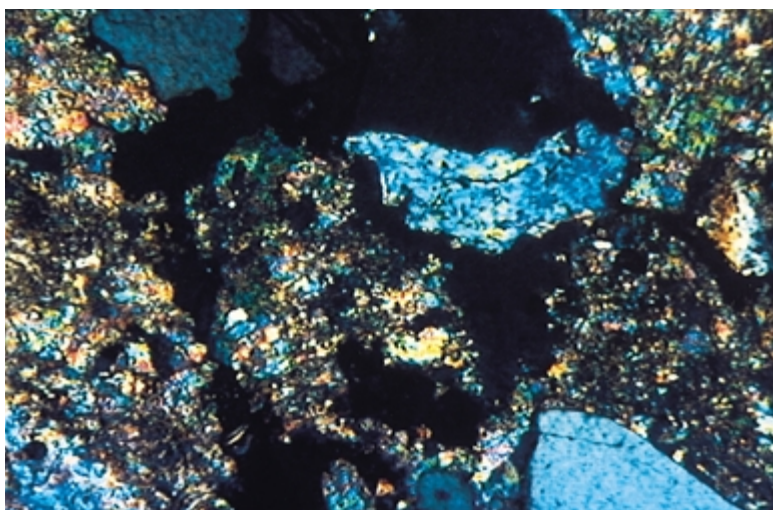
En la fachada principal, construida en piedra, se detectaron fenómenos de arenización con pérdida importantes de material. Los agentes de deterioro que afectan a la fachada son la humedad, oscilaciones de temperatura y el viento y éstos se manifiestan en una reducción importante del relieve y redondeamiento de las formas originales, con caída de fragmentos.

El segundo tipo de piedra es una bioesparita, que se conserva en mejor estado porque se trata de una piedra más cementada y de mayor calidad. Sin embargo, los procesos de alteración también son importantes, ya que se ha detectado yeso recrecido en poros, y zonas donde el cemento se ha disuelto incrementando la porosidad y, por tanto, favoreciendo la entrada de agentes de deterioro.

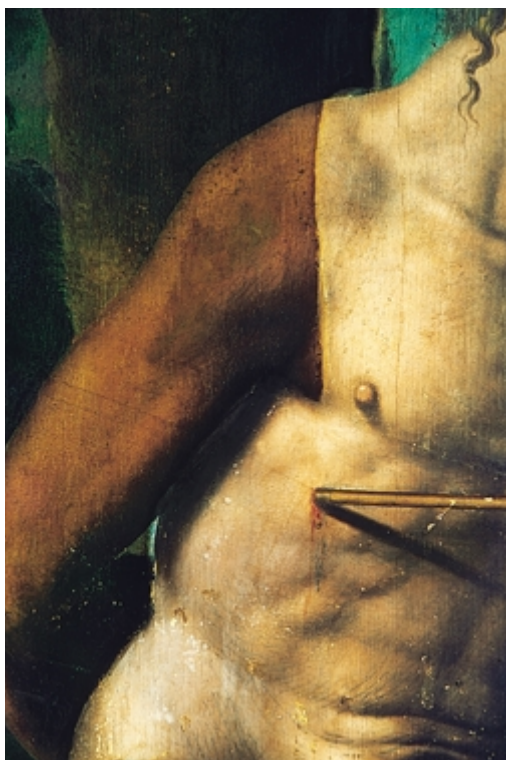
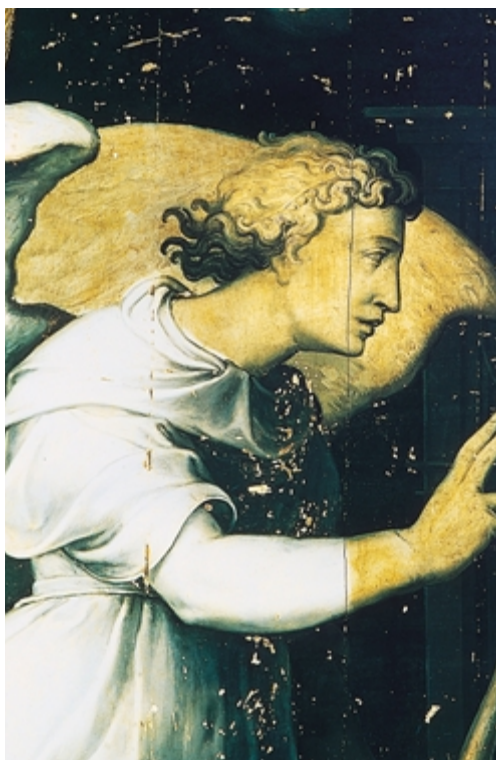
| DENOMINACIÓN: | <b>“San Roque y San Sebastián” (anverso) “San Gabriel” grisalla (reverso)</b> |

El soporte muy dañado, presenta separación de dos de sus paneles constitutivos y grietas de gran tamaño. Pérdidas de madera se localizan principalmente en el lateral derecho del anverso.

Un fuerte ataque de xilófagos ya sin actividad está presente tanto en el marco como en el soporte pictórico.

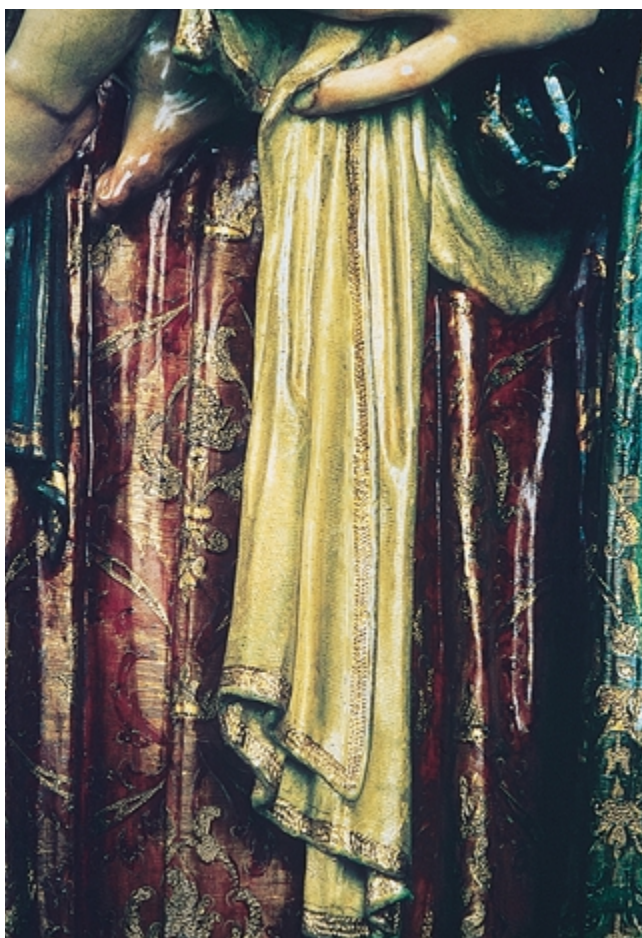
Las alteraciones del soporte consistían en grietas, separaciones de piezas y aberturas radiales de la madera, así como pérdidas de soporte, el atributo de la mano derecha de la Virgen, varios fragmentos del ropaje y la peana, el brazo de la cruz y el dedo pulgar de la mano del Niño. En las cabezas de ambos existía un perno de hierro roscado en su extremo externo, con forma de arpón y sección piramidal en su parte interna, dispuestos para sujetar las coronas. La cabeza del Niño conservaba alineados tres orificios donde en tiempo anterior le fueron colocadas unas potencias.

Tras el correspondiente estudio estratigráfico y de correspondencias policromas, se certificó la existencia de dos policromías en las encarnaduras y una sola en los ropajes. Los daños más alarmantes se extendían por todo su lateral izquierdo, presentando fuertes levantamientos de la preparación y policromía con peligro de desprendimiento y pérdida de numerosos fragmentos que producían grandes lagunas. Así como superposición de estucos de diferentes intervenciones y gruesos repintes desbordantes.

En menor intensidad estos daños se localizaban en las proximidades de las grietas, separaciones de piezas, golpes, desgastes y roturas del resto de la imagen. El último estrato lo formaba una gruesa capa de protección oscurecida y acumulación de depósitos superficiales.

El tratamiento aplicado ha consistido en primer lugar en la fijación y encolado de grietas, resanado de separaciones de piezas y orificios. Luego se consolidó el soporte, se reconstruyeron los fragmentos perdidos y se repusieron las piezas desprendidas. Se llevó a cabo la extracción y sustitución de los pernos metálicos y la fijación de los estratos de preparación y policromía, limpieza de la misma, eliminación de repintes alterados y estucos. Posteriormente se estucaron las lagunas y se reconstruyeron los motivos decorativos de los estofados con un criterio de diferenciación, no apreciable a cierta distancia, para conseguir una unidad cromática que permita la correcta observación de la obra. Por último se le ha aplicado una capa de protección.

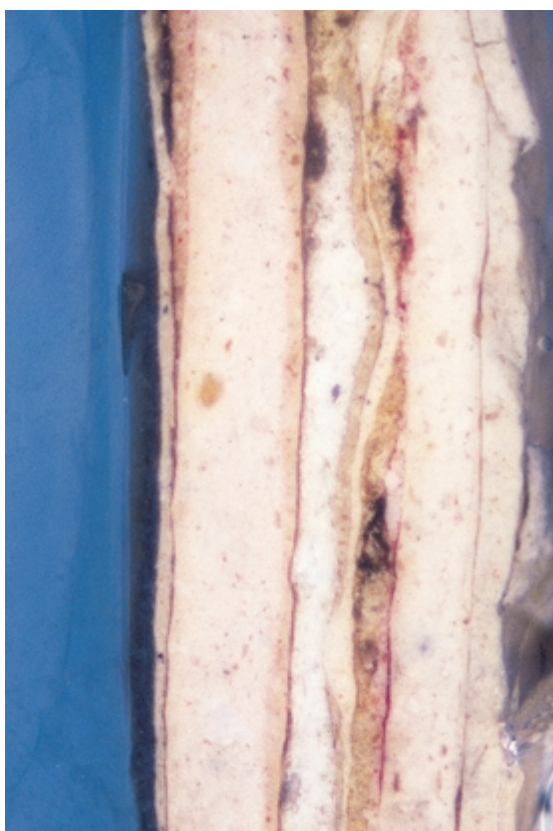
| DENOMINACIÓN: | <b>CRISTO YACENTE</b> |

Imagen de Cristo muerto yacente, articulado en los hombros con unas piezas metálicas en forma de cáncamo. Está realizado en pasta y telas encoladas, con núcleos de madera distribuidos por algunas zonas, para reforzar el conjunto.

El estado de conservación de la imagen era deficiente, sobre todo en lo referente a los estratos de preparación y policromía. El soporte presentaba pérdida de consistencia en algunos puntos claves, como son la unión de la cabeza con el cuerpo, las zonas donde se insertaban las piezas de articulación de los hombros y la unión de ambas manos con los respectivos brazos.

El tratamiento realizado consistió, por consiguiente, en la consolidación del soporte devolviéndole la consistencia en aquellos puntos donde carecía de ella. Se eliminaron algunas piezas metálicas localizadas principalmente en la zona de los hombros, eran tachuelas que sujetaban fragmentos de tela encolada que se habían desprendido. Se conservaron las piezas metálicas de las articulaciones, ya que su extracción era dificultosa y podría ocasionar más daño del que venía produciendo. En lo referente a los estratos de policromía, se procedió en primer lugar a una fijación de los levantamientos que presentaba en grandes lascas, propias de este tipo de soporte. Posteriormente se eliminaron los repintes, para a continuación retirar, de forma mecánica, la policromía visible descubriendo la subyacente, de mayor calidad y riqueza cromática. Para una correcta presentación estética se reintegraron todas las lagunas existentes, de preparación y policromía, aplicando finalmente una protección generalizada final.
