Influencia de una Restauración en la Alteración del Convento de San Francisco de Baeza (Jaén)

/ ESTHER ONTIVEROS ORTEGA (1,*), AUXILIADORA GÓMEZ MORÓN (1), MARIA ISABEL CARRETERO LEÓN (2)

(1) Instituto Andaluz de Patrimonio Histórico. Consejería de Cultura. Avda. de los Descubrimientos 41092 Sevilla (España.)

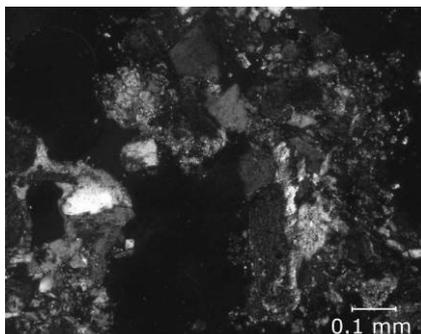
fig 1. Zonas alteradas de la piedra donde se observa disolución del cemento carbonatado y precipitación de sulfatos de neoformación (microscopía óptica).

las pátinas) y sulfatos, en su mayoría de epsomita (Fig. 1), y en menor proporción yeso, arcanita y trazas de silicatos cálcicos.

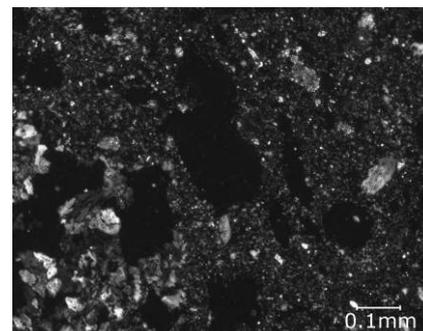
fig 2. Aspecto que presenta el mortero de yeso, observándose contenidos en dolomita (microscopía óptica).

Sobre este mortero se superpone otro de yeso aplicado en la última restauración, observado claramente en

fig. 4. Carbonato potásico creciendo en la capa de tratamiento la zona del Presbiterio. Este último mortero contiene cantidades apreciables de dolomita. Es de textura fina con un contenido significativo de granos de yeso (Fig. 2). Este mortero está interaccionando con la piedra y el mortero de cal, generando un volumen importante de sales, epsomita fundamentalmente (Fig. 3) y en menor proporción yeso y arcanita.

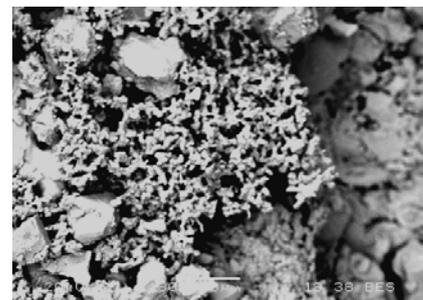
fig 3. Sales de epsomita con crecimiento dendrítico en el seno de morteros de yeso (SEM).

El magnesio de estas sales puede provenir de la piedra o bien del mortero de yeso, ya que éste posee contenidos significativos de dolomita. La disolución de la dolomita da lugar a la liberación de iones Mg^{2+} , que reaccionan con los aniones existentes en el medio (sulfatos aportados por el mortero aplicado en la última restauración) formando sales muy solubles que dan lugar a eflorescencias (López-Arce et al 2008). Por el contrario el yeso, más insoluble, tiene tendencia a formar costras sobre la superficie (Grossi y Esbert, 1994). Esto explicaría el gran volumen de eflorescencias tipo epsom encontradas en este edificio y su capacidad para introducirse en los materiales adyacentes, en este caso la piedra y el mortero de cal, favoreciendo su deterioro. El potasio puede provenir del tratamiento aplicado, como se verá a continuación.

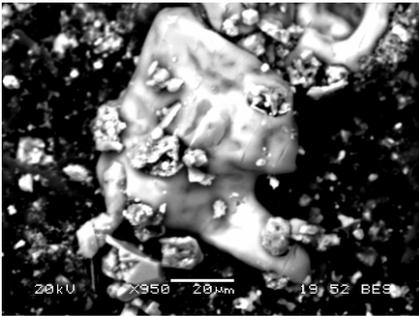
La piedra en determinadas zonas aun conserva una capa superficial del tratamiento aplicado en la última restauración, que tiende a desprenderse con facilidad. Su análisis químico muestra altos contenidos en Si, Ca, K y Al, atribuibles a la presencia, por una parte, de restos de un tratamiento a base de silicatos alcalinos que han generado como productos secundarios gel de sílice e hidróxidos alcalinos. Como consecuencia de la reacción entre los hidróxidos alcalinos liberados y el CO_2 atmosférico, se forman carbonatos, en este caso mayoritariamente de potasio (Fig. 4), resultando muy nocivos para la piedra (Lazarini y Laurenzi Tabasso, 1989). La presencia de hidróxido de potasio explicaría la aparición de arcanita en las eflorescencias y en la piedra alterada, por reacción con los sulfatos aportados por el mortero.

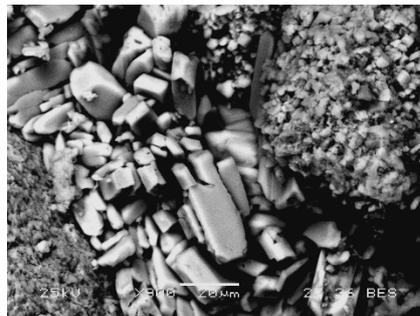
fig 5. Sales de carbonato de K creciente bajo la capa de tratamiento (SEM).

No obstante no se descarta la posibilidad de haber usado un siliconato como hidrofugante. Estos productos están compuestos por un radical orgánico, un hidróxido de sílice y un metal alcalino, dando los mismos componentes de alteración que los productos anteriormente citados (Villegas, 1989). Estas sales de carbonato potásico (kalcinita) se han observado a través del SEM con hábito tabular y planar (Fig. 5 y Fig. 6). La presencia de estas sales explicaría la existencia de indicadores de alteración como separación y desprendimiento de películas, disgregaciones y arenizaciones sobre la piedra originadas por las presiones generadas por estas sales en la zona de contacto piedra-superficie tratada.

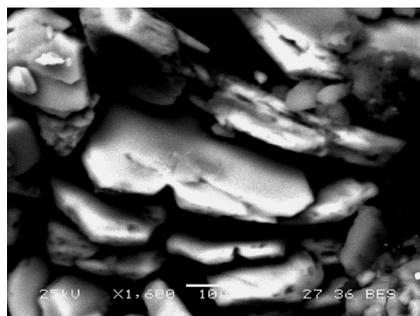
Fig 6. Cristales de carbonato K, con hábito laminar (SEM).
