MEMORIA FINAL DE INTERVENCIÓN

UN QUITE ENRIQUE SIMONET Y LOMBARDO. 1897 MUSEO DE BELLAS ARTES. MÁLAGA

12 diciembre 2013

Instituto Andaluz del Patrimonio Histórico CONSEJERÍA DE CULTURA Y DEPORTE

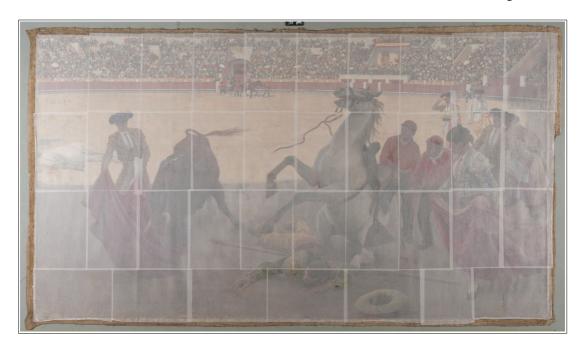
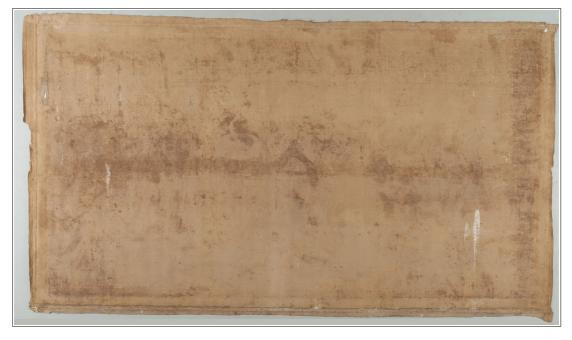
Figura IV.1

La obra llegó a las dependencias del IAPH enrollada en un rulo y protegida con papel japonés. Las imágenes superiores nos muestra la obra una vez desplegada para su estudio, tanto por el anverso como por el reverso.

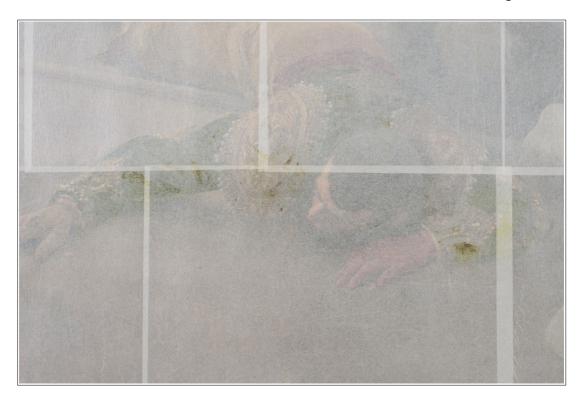
Figura IV.2

Detalle de los papeles de fijación y protección de la película pictórica para su traslado al IAPH. Este tratamiento preventivo fue realizado por el Museo de Bellas Artes de Málaga.

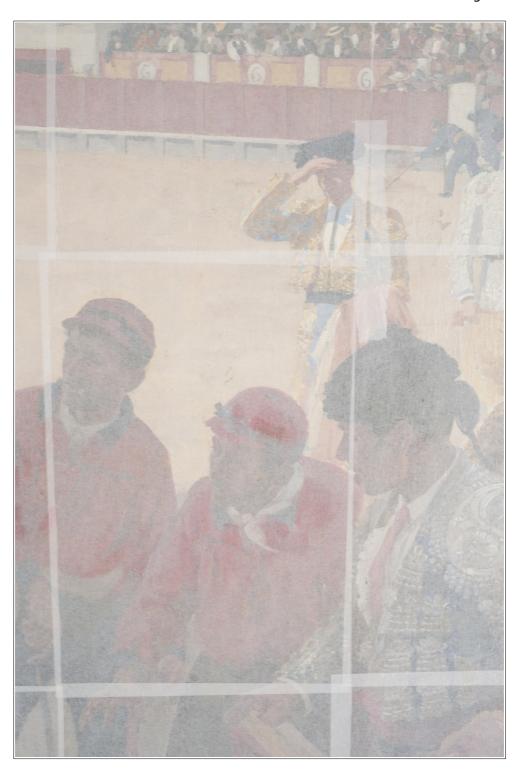
Figura IV.3

Detalle de los papeles de fijación y protección de la película pictórica para su traslado al IAPH. Se aprecia color en zonas puntuales de éstos.

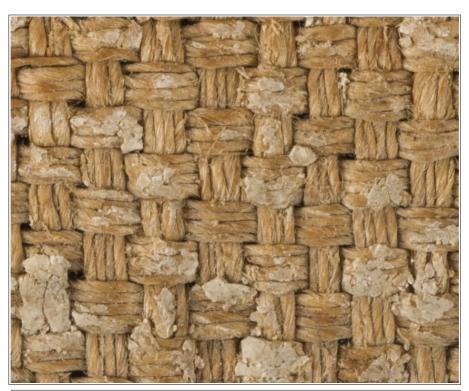
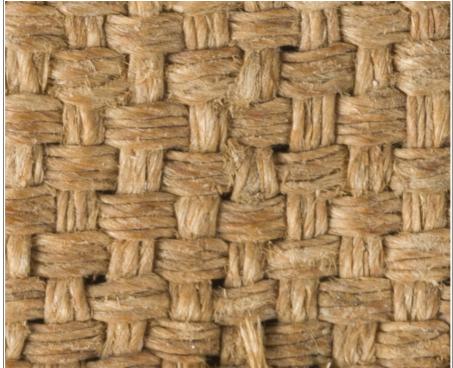
Figura IV.5

Imágenes de 1 cm del soporte. La superior es el anverso con restos de preparación industrial adherida a los hilos. La inferior es el reverso.

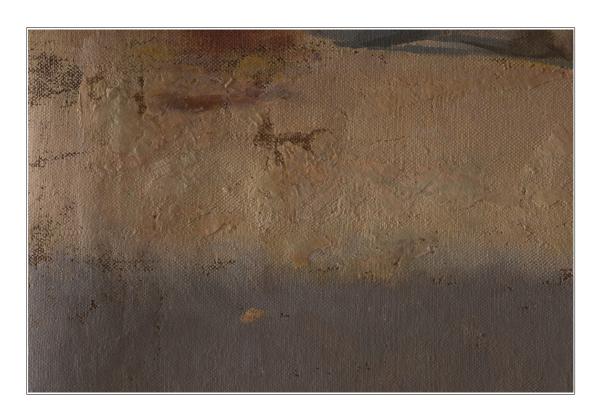
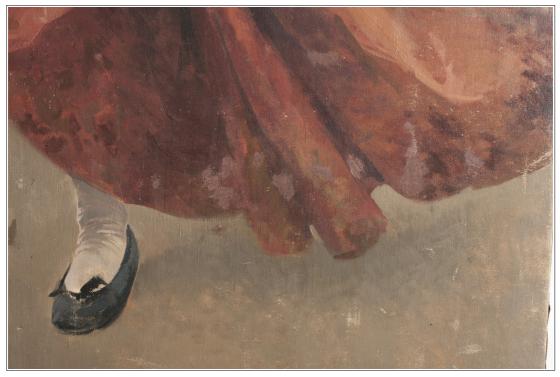
Figura IV.16

Datos técnicos. Intervenciones anteriores. Estucos y repintes que sobrepasan la laguna original.

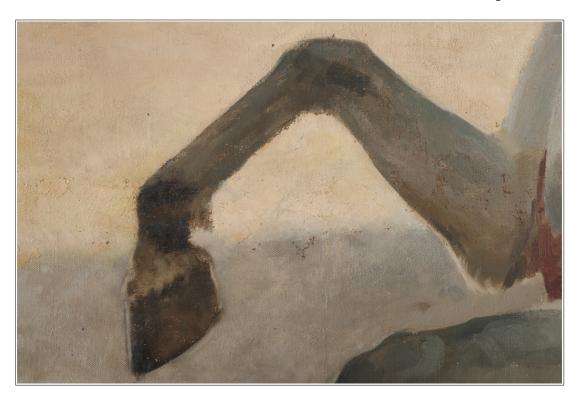
Figura IV.17

Datos técnicos. Intervenciones anteriores. Estucos y repintes que sobrepasan la laguna original.

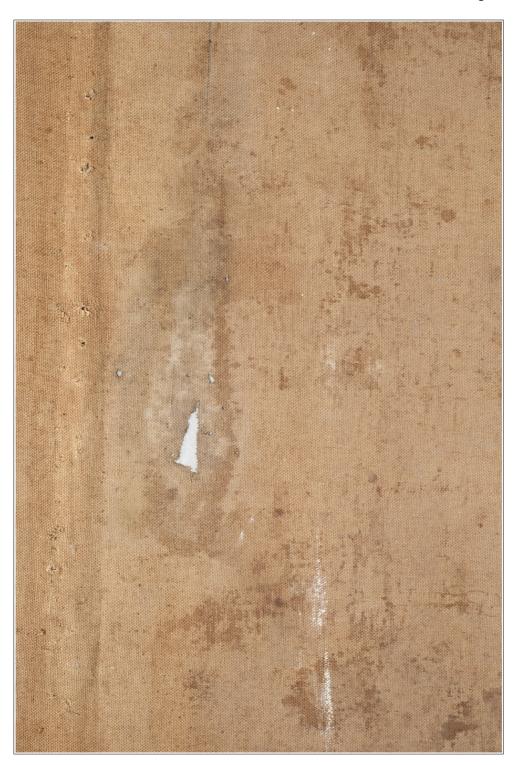
Figura V.1

Estado de conservación del soporte. Alteraciones. Lagunas y manchas.

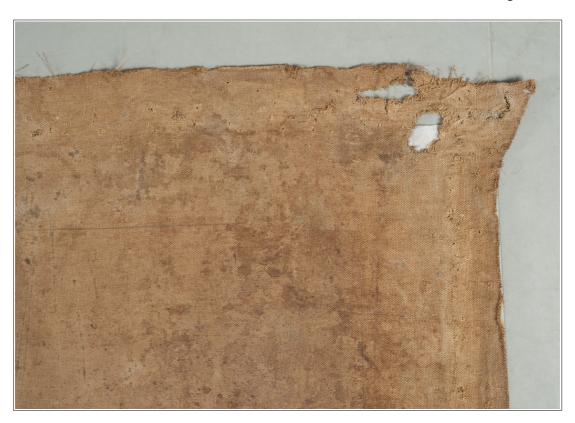
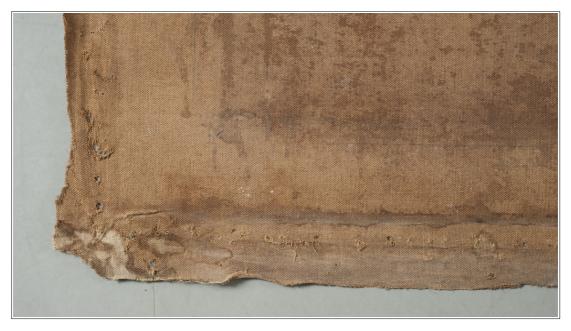
Figura V.2

La fragilidad, el desflecado de las roturas y la oxidación de los hilos son las alteraciones que presentan los bordes. Estos han sido producidos no sólo por la tensión que tiene un lienzo de gran dimensión y por los distintos desmontajesmontajes de la obra para exposiciones, sino que las zonas en contacto con las tachuelas que sirvieron para su montaje en el bastidor se oxidaron con el tiempo, emigrando al tejido en contacto directo con ellas.

Estado de conservación del soporte. Alteraciones. Roturas-desgarros, producidos por clavos del anterior sistema de montaje del lienzo en el bastidor. Manchas sobre el soporte.

En casos en que la rotura y debilidad del soporte era mayor se han puesto parches de gasa de seda con beva film, estos se encuentran localizados en el borde perimetral de la obra y después van reforzados con bandas de lino.

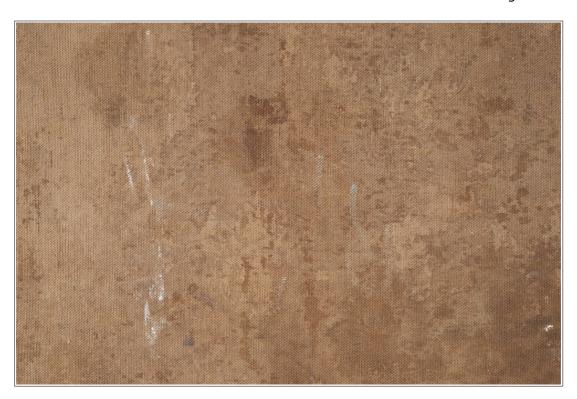
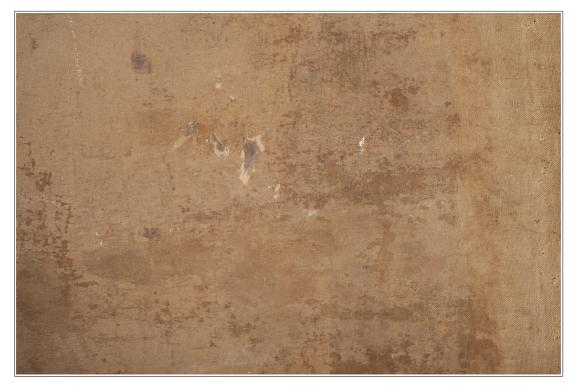
Figura V.3

Estado de conservación del soporte. Alteraciones. Manchas de cal y de óleo en la foto superior. En la inferior papeles adheridos.

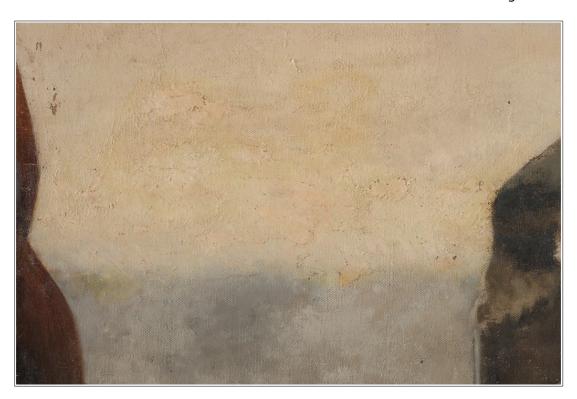
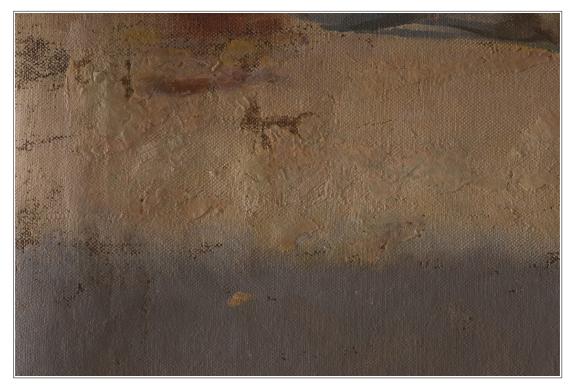
Figura V.4

En la parte central se aprecia gruesos estucos de una intervención anterior, aparentemente este daño fué provocado por el travesaño del bastidor, ya que coincide con el mismo.

Estado de conservación. Estucos y repintes de intervenciones anteriores que sobrepasan la laguna original. Imagen superior con luz normal y la inferior con luz rasante.

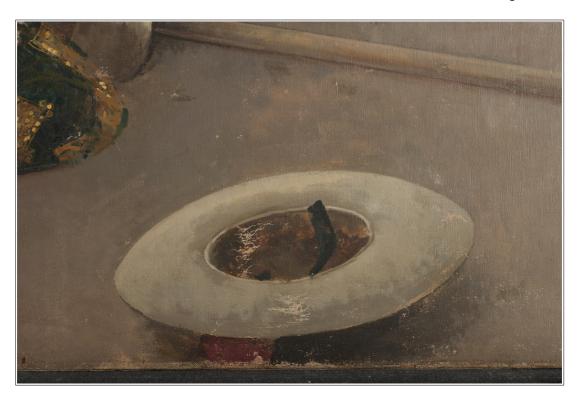
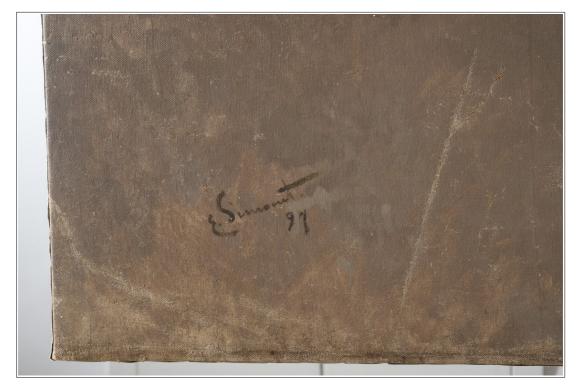
Figura V.8

Estado de conservación. Lagunas de la película pictórica dejando ver la capa de preparación.
