MEMORIA FINAL DE INTERVENCIÓN:

**"COLECCIÓN FOTOGRÁFICA E. LIÉBANA"
(S.XX)**

Torre del Campo
JAÉN.

febrero del 2008

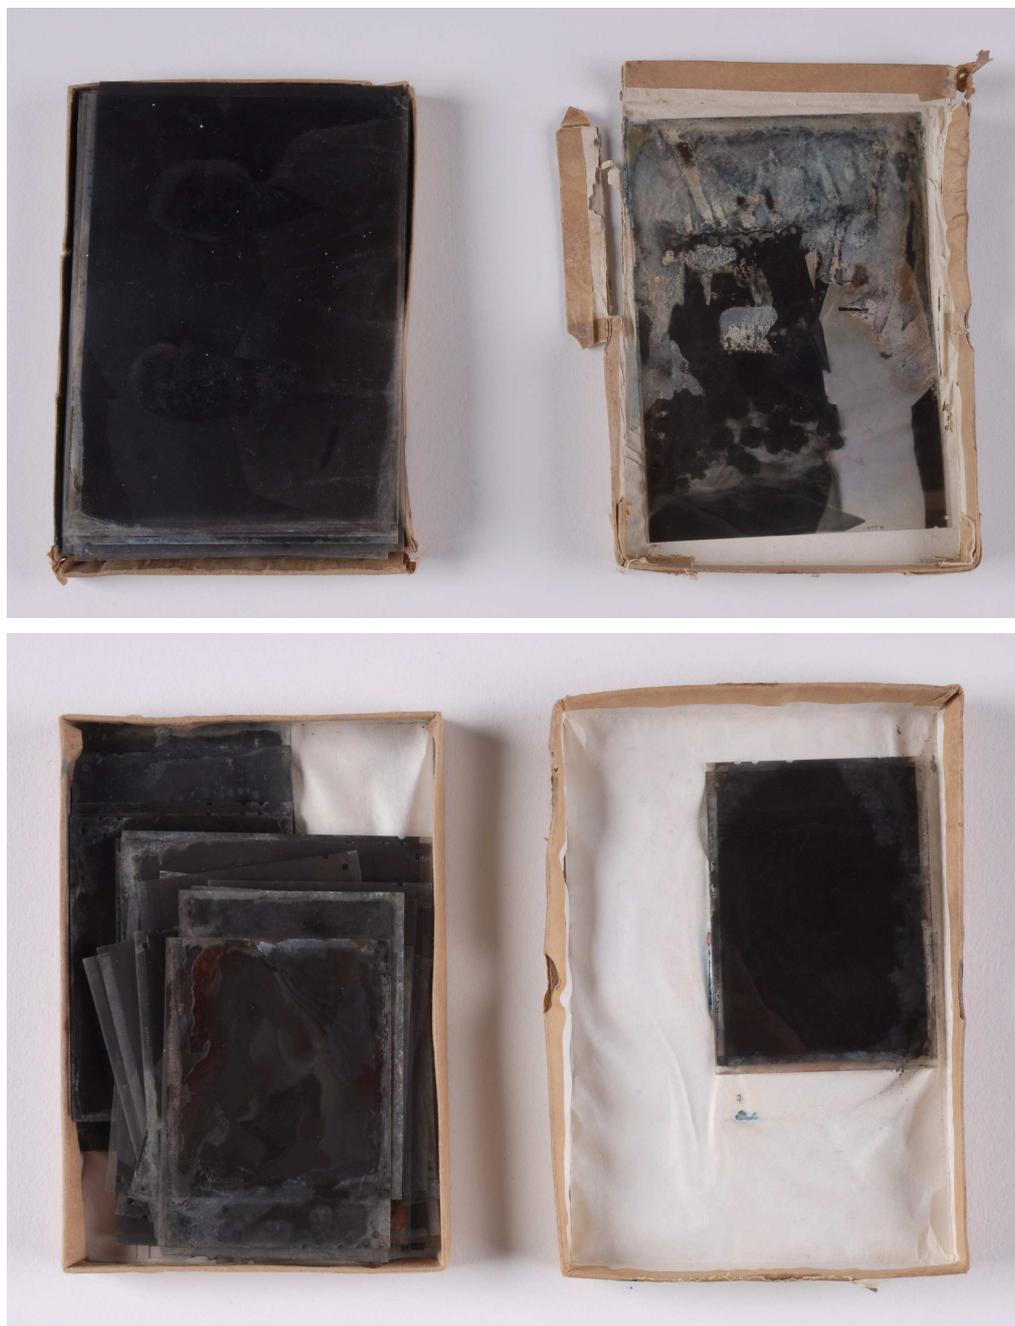
Figuras II. 1 y 2

ALTERACIONES. INICIAL. GENERAL. INTERIOR DE LAS CAJAS 9 y 4, BASE Y TAPADERA.

Estado de los negativos en el interior de sus cajas. Graves deterioros por acción de la humedad.

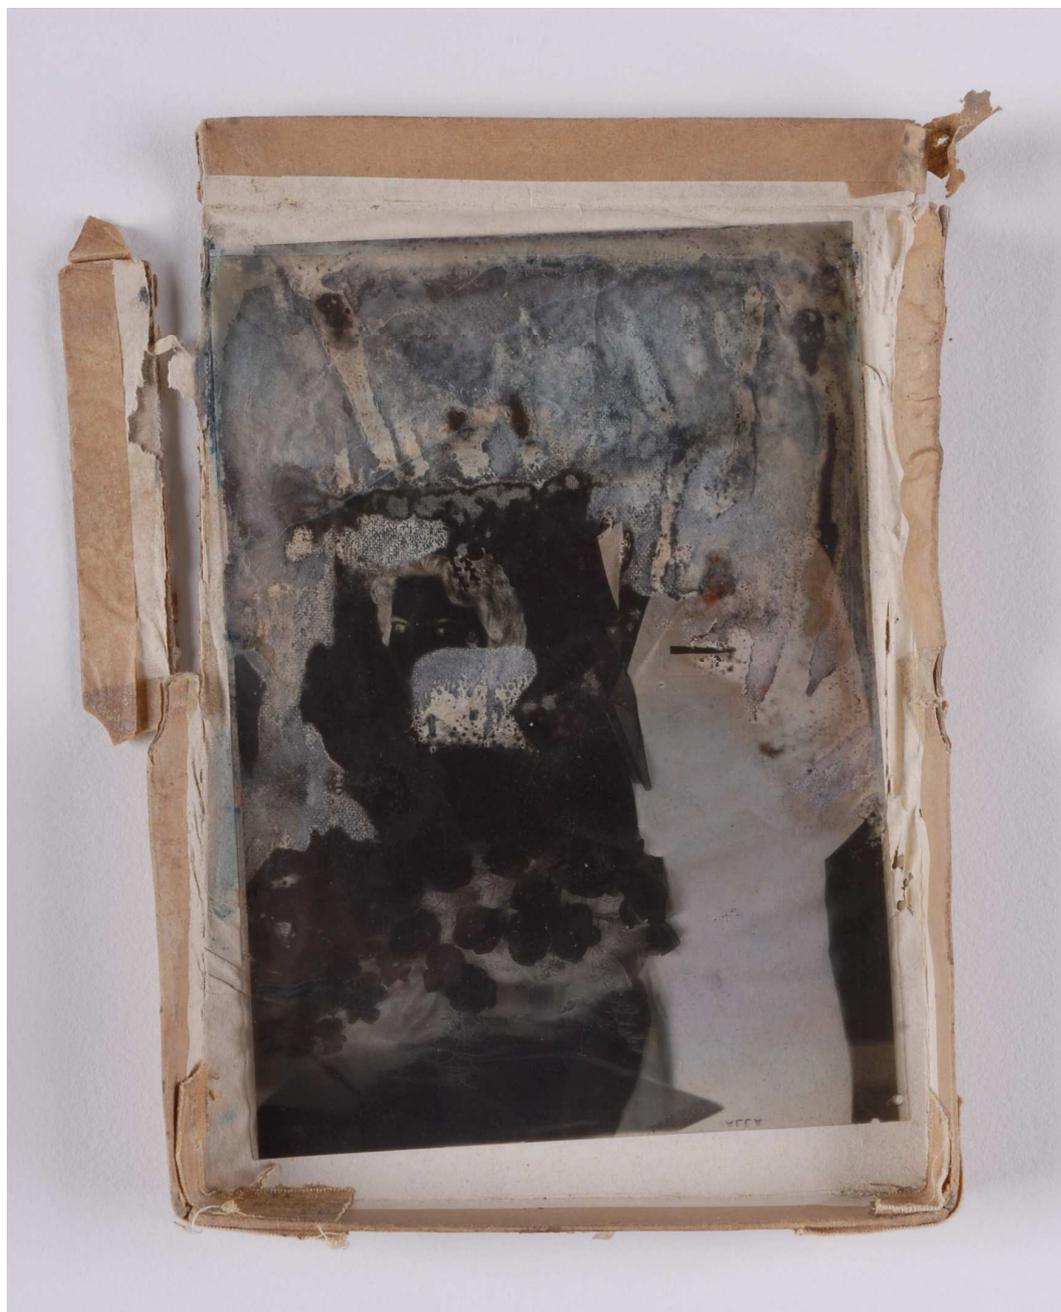
Figura II. 3

ALTERACIONES. INICIAL. DETALLE. INTERIOR LA TAPADERA DE LA CAJA 9.

Adhesión a la tapa y pérdida de parte de la emulsión por acción de la humedad y los microorganismos. Manchas de humedad.

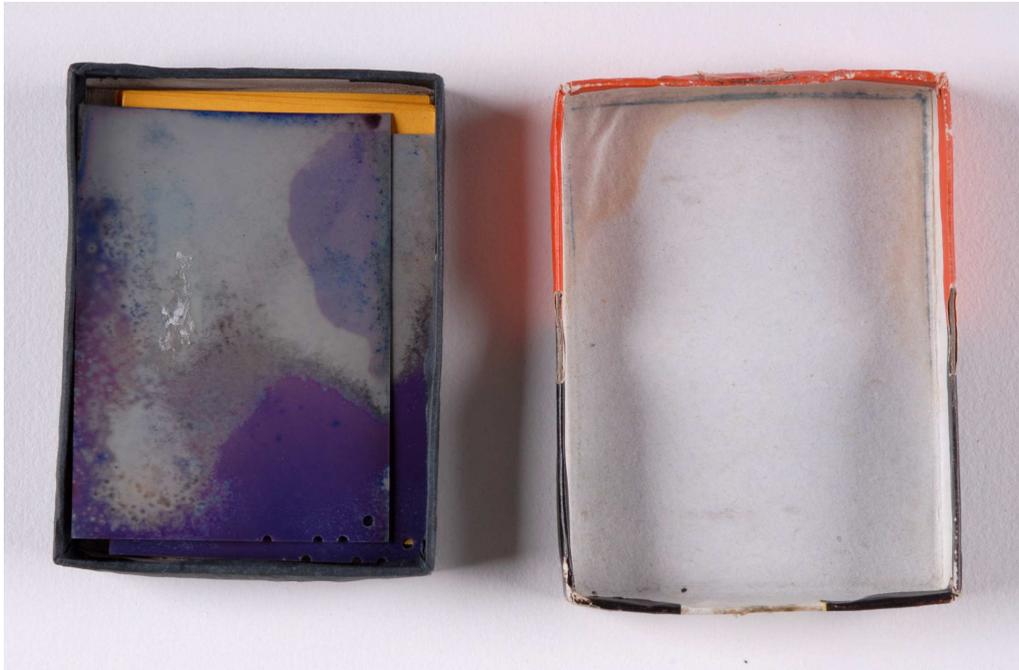
ALTERACIONES. INICIAL. GENERAL. INTERIOR DE LA CAJA 10, BASE Y TAPADERA.

Negativos velados por alteración química.

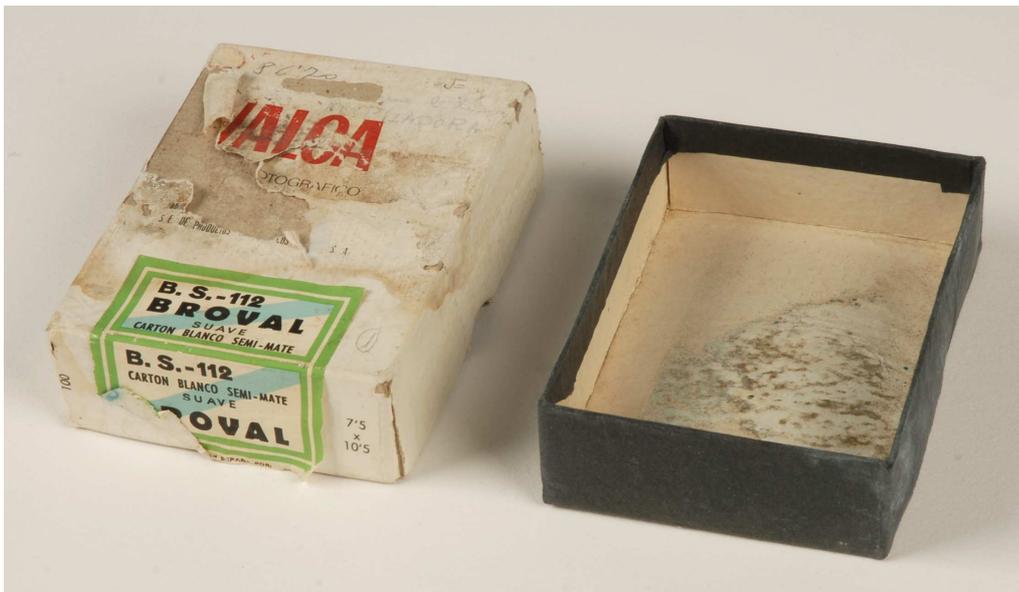
ALTERACIONES. INICIAL. GENERAL. CAJA 1.

Estado inicial de la caja, con colonia de microorganismos en su interior.

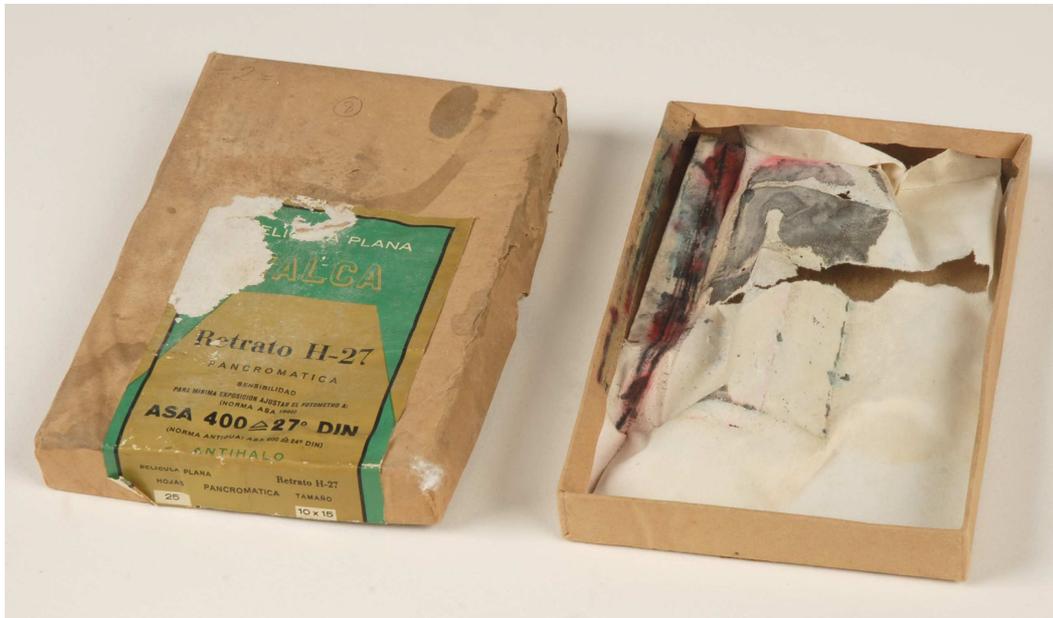
ALTERACIONES. INICIAL. GENERAL. CAJA 4.

Estado inicial de la caja, con restos de emulsión fotográfica y tinta de colorear de los negativos.

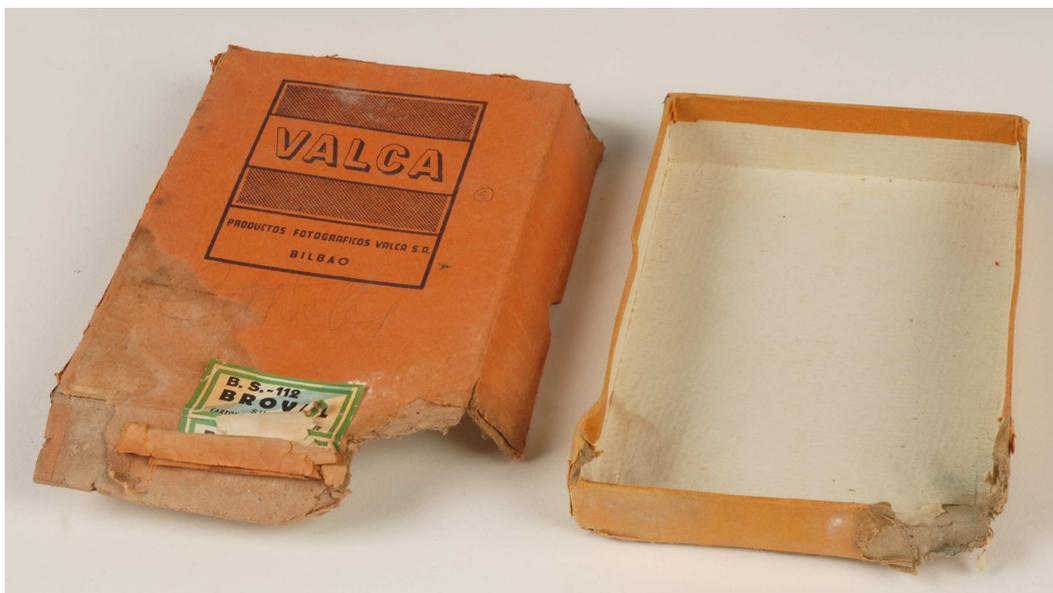
ALTERACIONES. INICIAL. GENERAL. CAJA 5.

Graves roturas y pérdidas de materia de caja original contenedora de negativos.

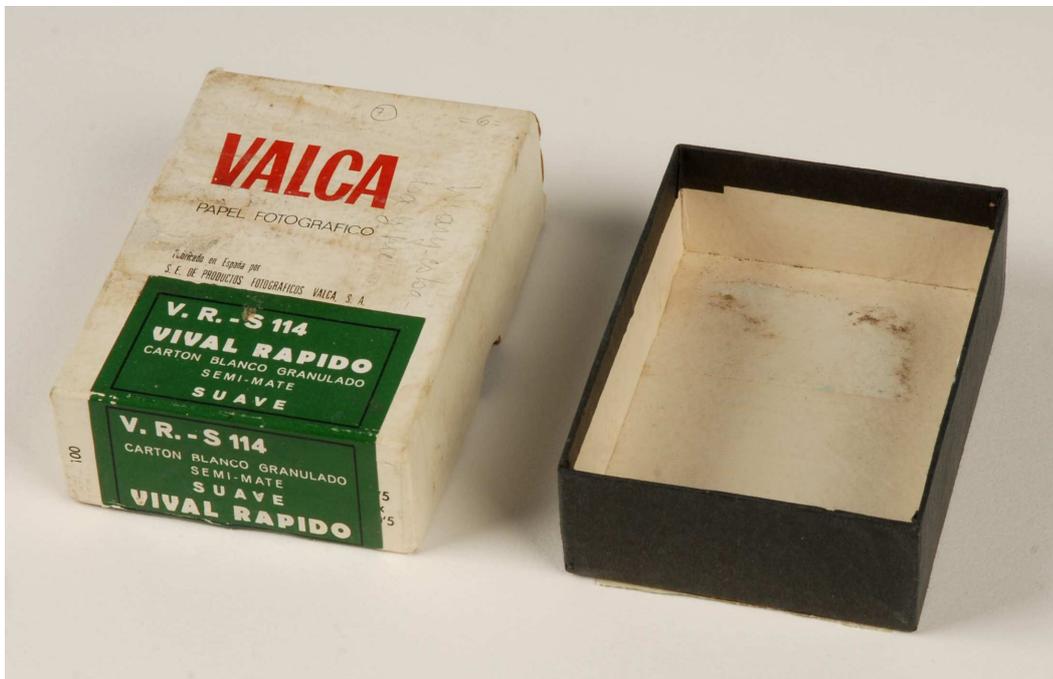
ALTERACIONES. INICIAL. GENERAL. CAJA 7.

Marcas de humedad y proliferación de microorganismos en el interior de las cajas.

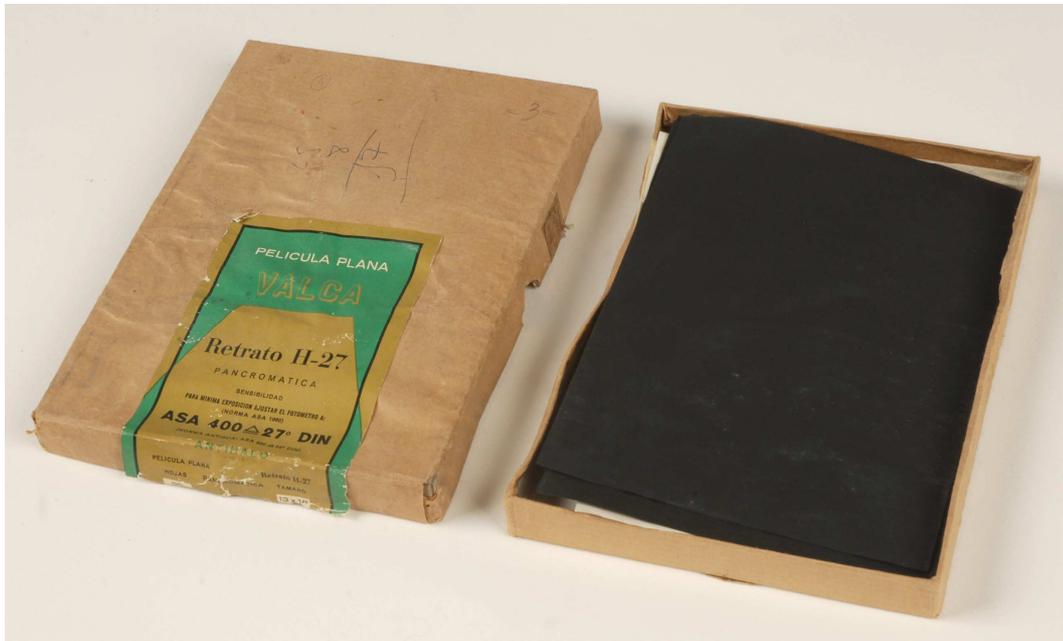
ALTERACIONES. INICIAL. GENERAL. CAJA 8.

Deformaciones por humectación del cartón de las cajas. Restos de papeles negros protectores del papel fotográfico.

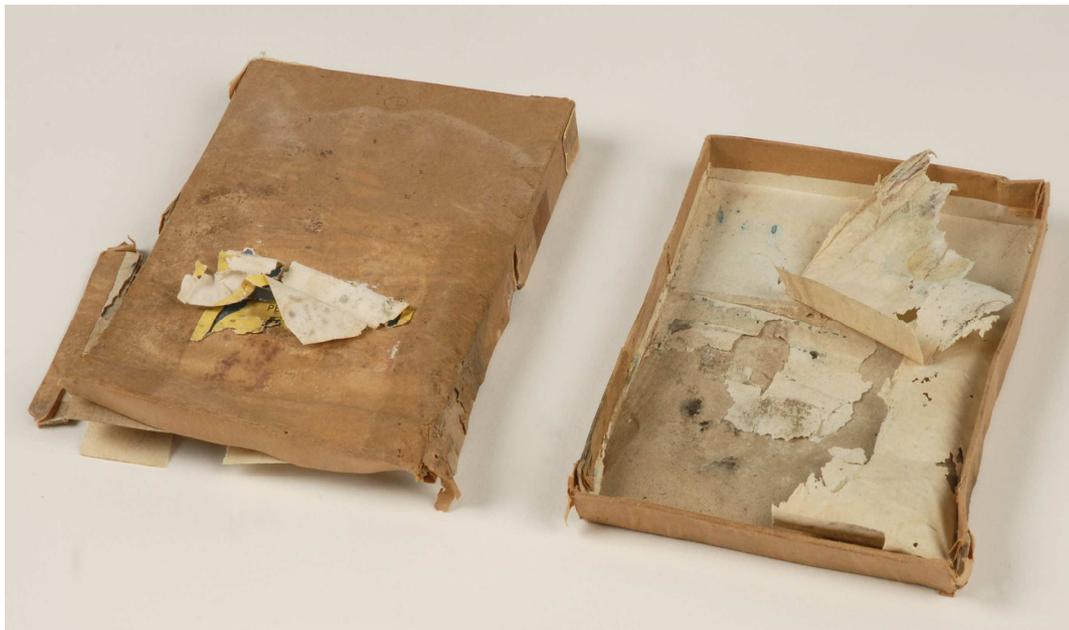
ALTERACIONES. INICIAL. GENERAL. CAJA 9.

Grave deterioro de la caja por colonia de microorganismos.

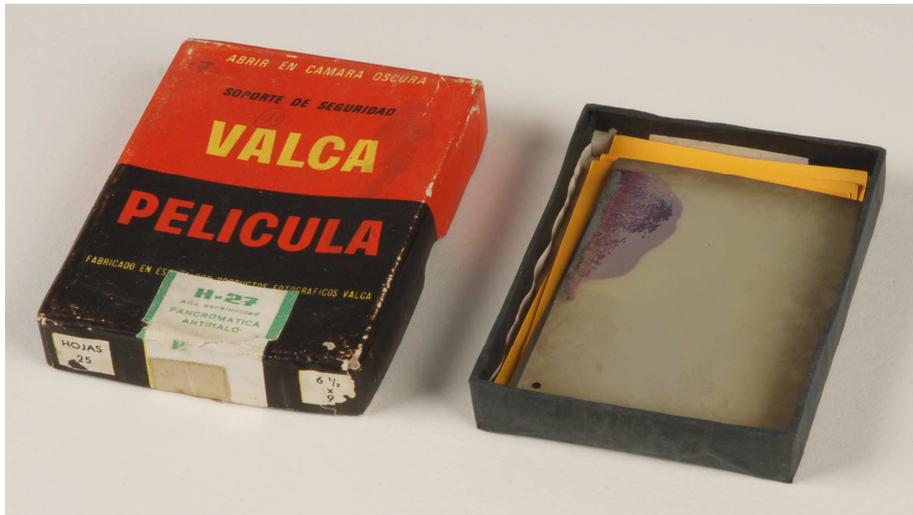
ALTERACIONES. INICIAL. GENERAL. CAJA 10.

Velado por alteración química de negativos.

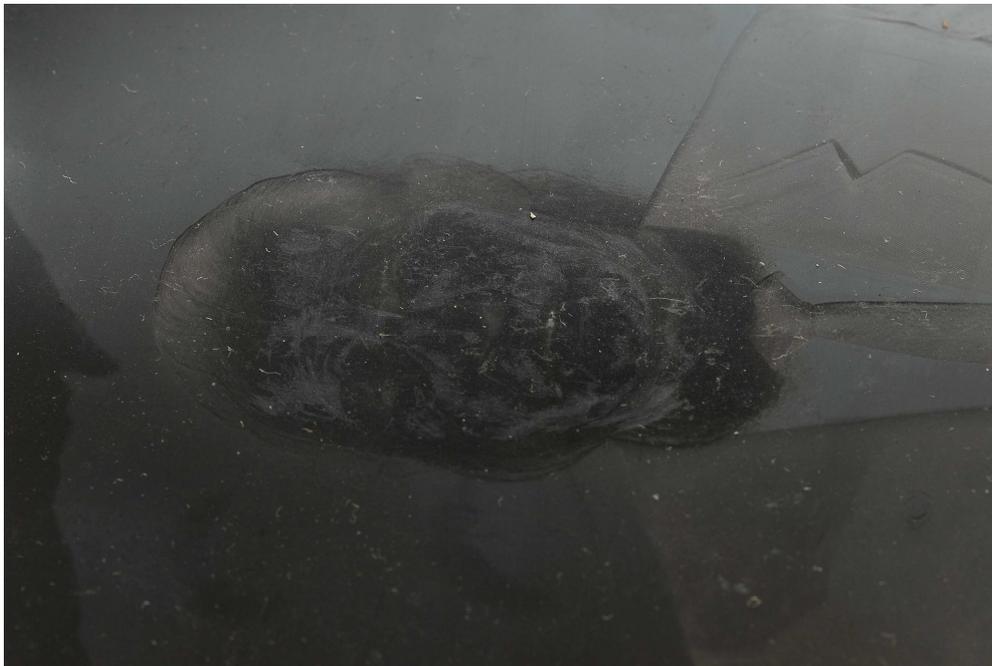
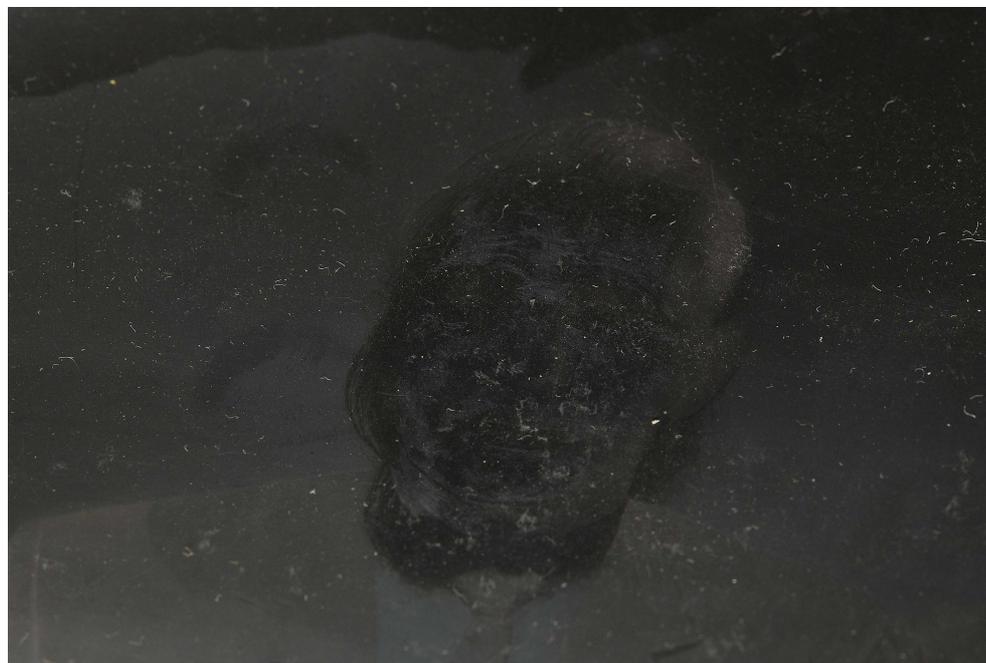
Figuras II. 16 Y 17

DATOS TÉCNICOS Y ALTERACIÓN. INICIAL. DETALLE DEL MISMO NEGATIVO, CARA DE LA EMULSIÓN. LUZ RASANTE.

Marcas originales a lápiz de grafito realizadas por el autor para corregir defectos físicos de los personajes retratados. Suciedad de la emulsión.

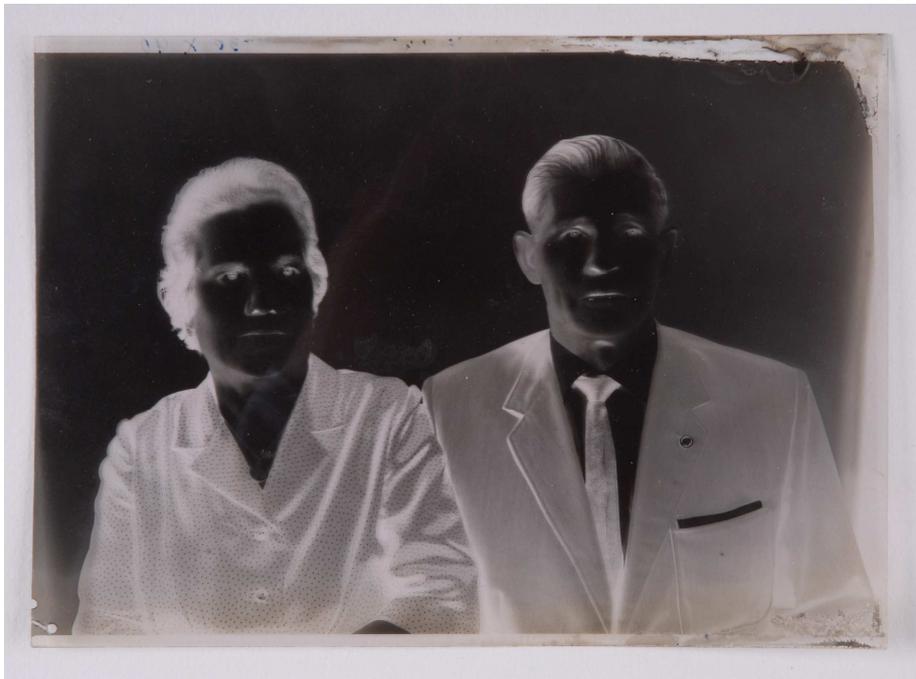
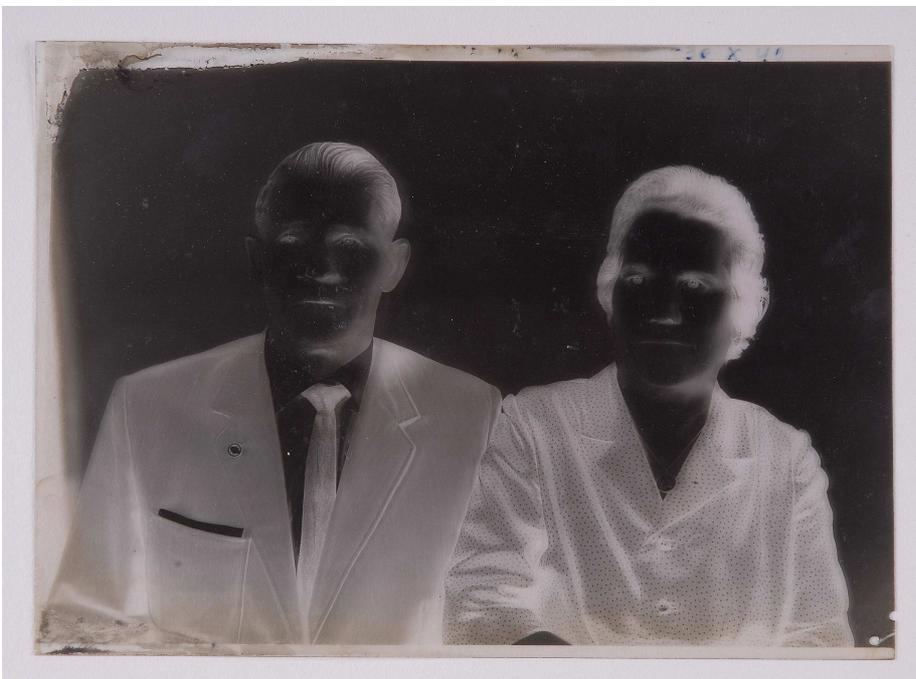
Figuras II. 19 y 20

ALTERACIONES. INICIAL. GENERAL. NEGATIVO, CARA DE LA PELÍCULA Y CARA DE LA EMULSIÓN.

Desplazamiento y pérdida de emulsión en margen derecho por humedad.

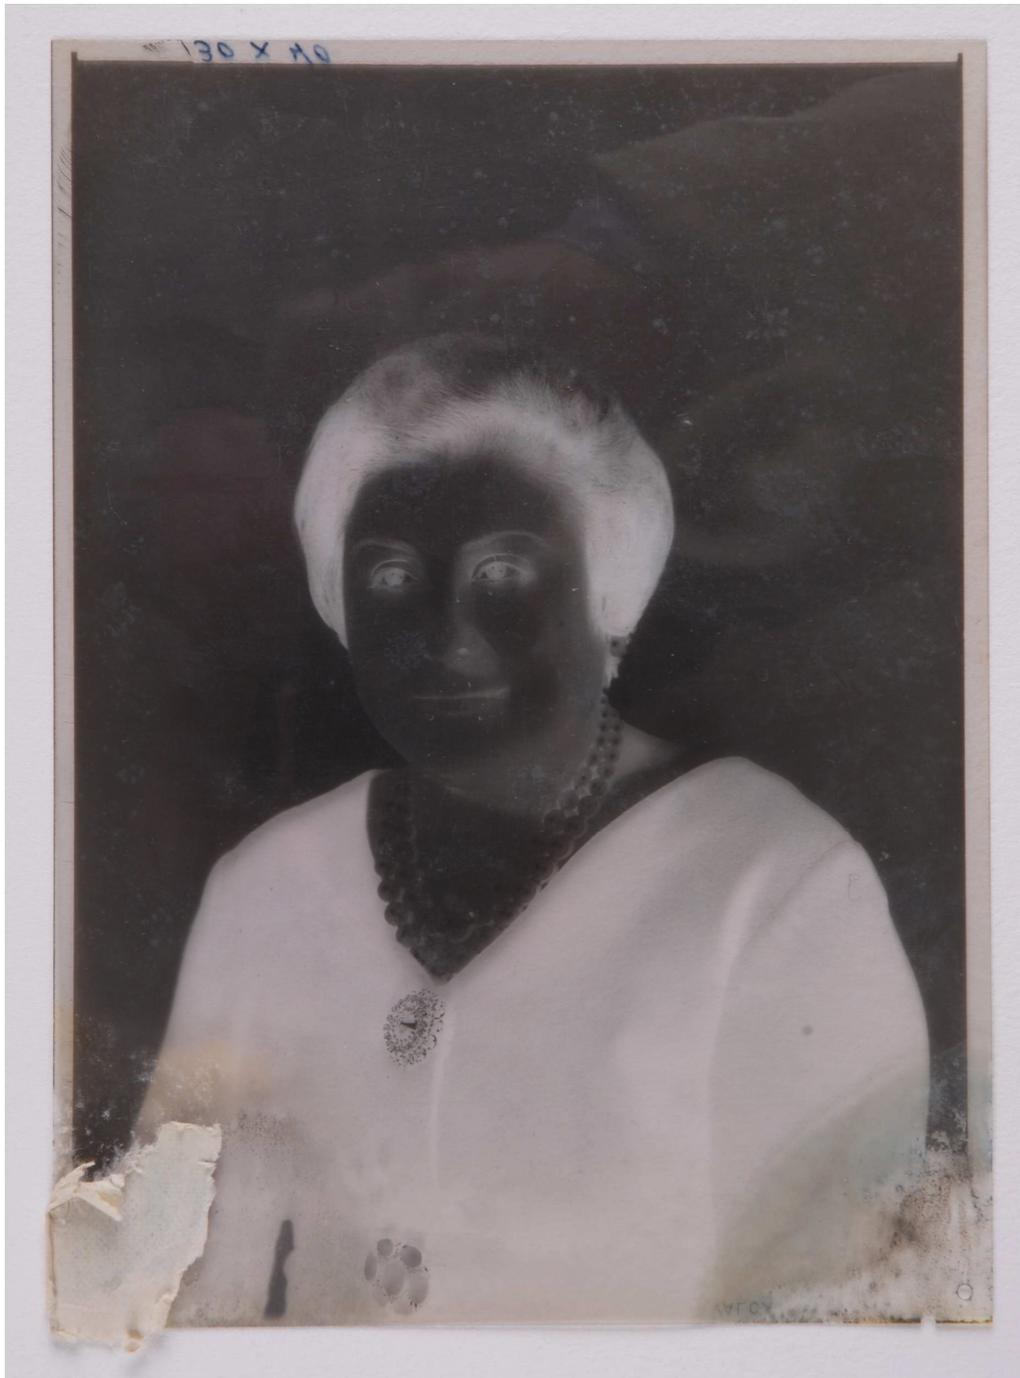
Figura II. 21

ALTERACIONES. INICIAL. GENERAL. NEGATIVO, CARA DE LA PELÍCULA.

Manchas, pérdida de emulsión y adhesión de restos de papel de la caja.

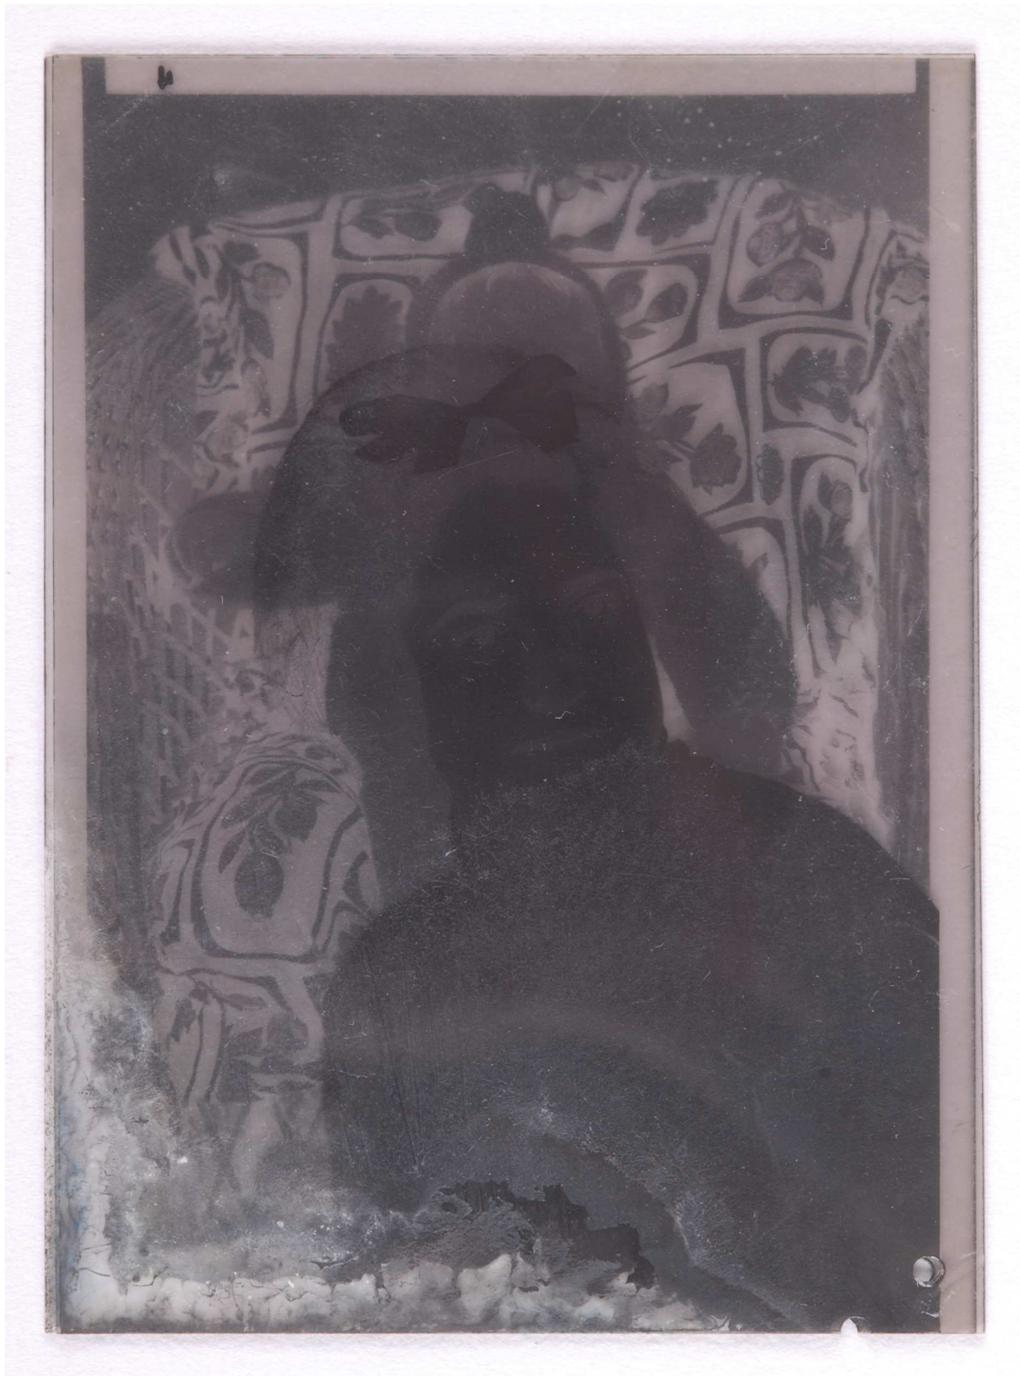
Figura II. 22

ALTERACIONES. INICIAL. GENERAL. NEGATIVOS, CARA DE LA PELÍCULA.

Adhesión de dos negativos entre sí por efecto de la humedad.

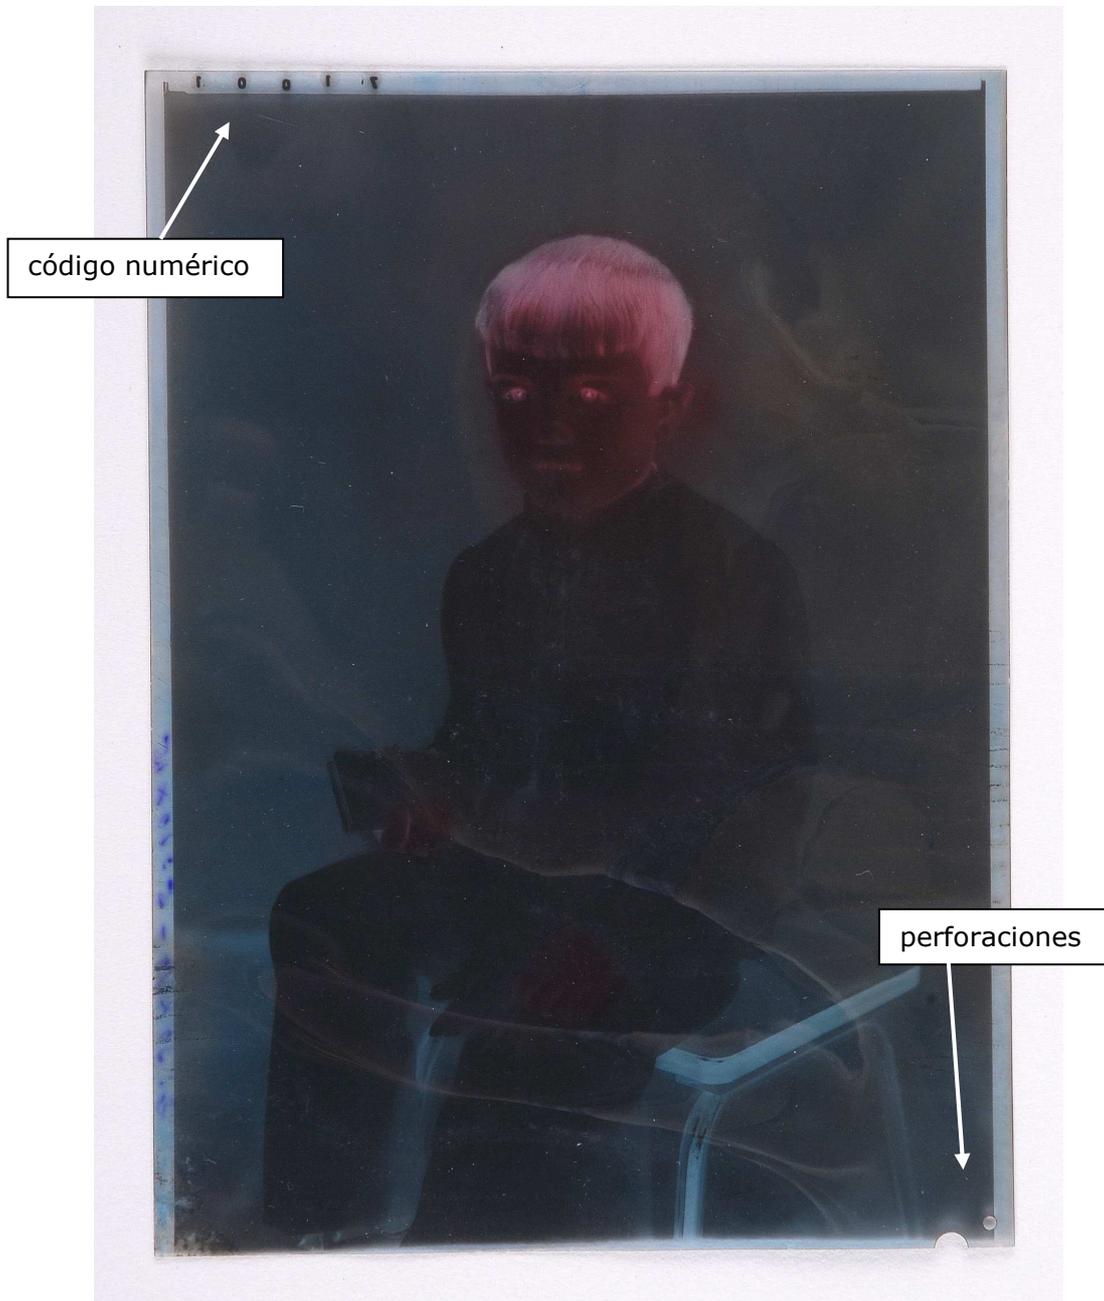
Figura II. 25

DATOS TÉCNICOS Y ALTERACIONES. INICIAL. GENERAL. NEGATIVO, CARA DE LA PELÍCULA.

Negativo coloreado a mano con tintas roja y azul. Código en margen superior y perforaciones en margen inferior originales del negativo. Cercos de humedad y pérdida de brillo de la película en margen inferior.

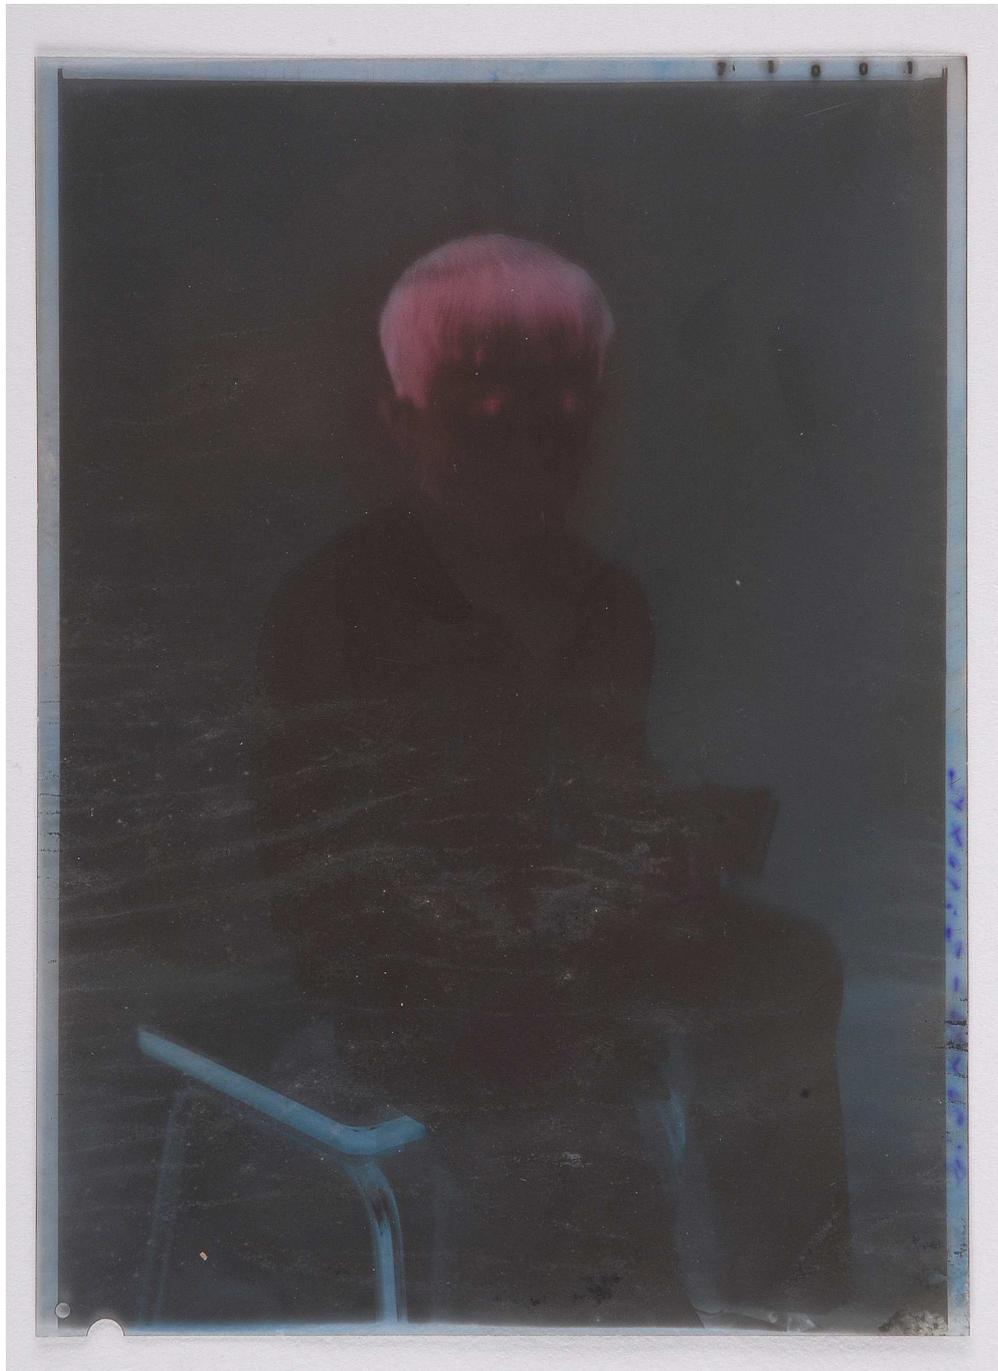
Figura II. 26

ALTERACIONES. INICIAL. GENERAL. MISMO NEGATIVO QUE EL ANTERIOR, CARA DE LA EMULSIÓN.

Marcas horizontales de humedad en mitad inferior del negativo.

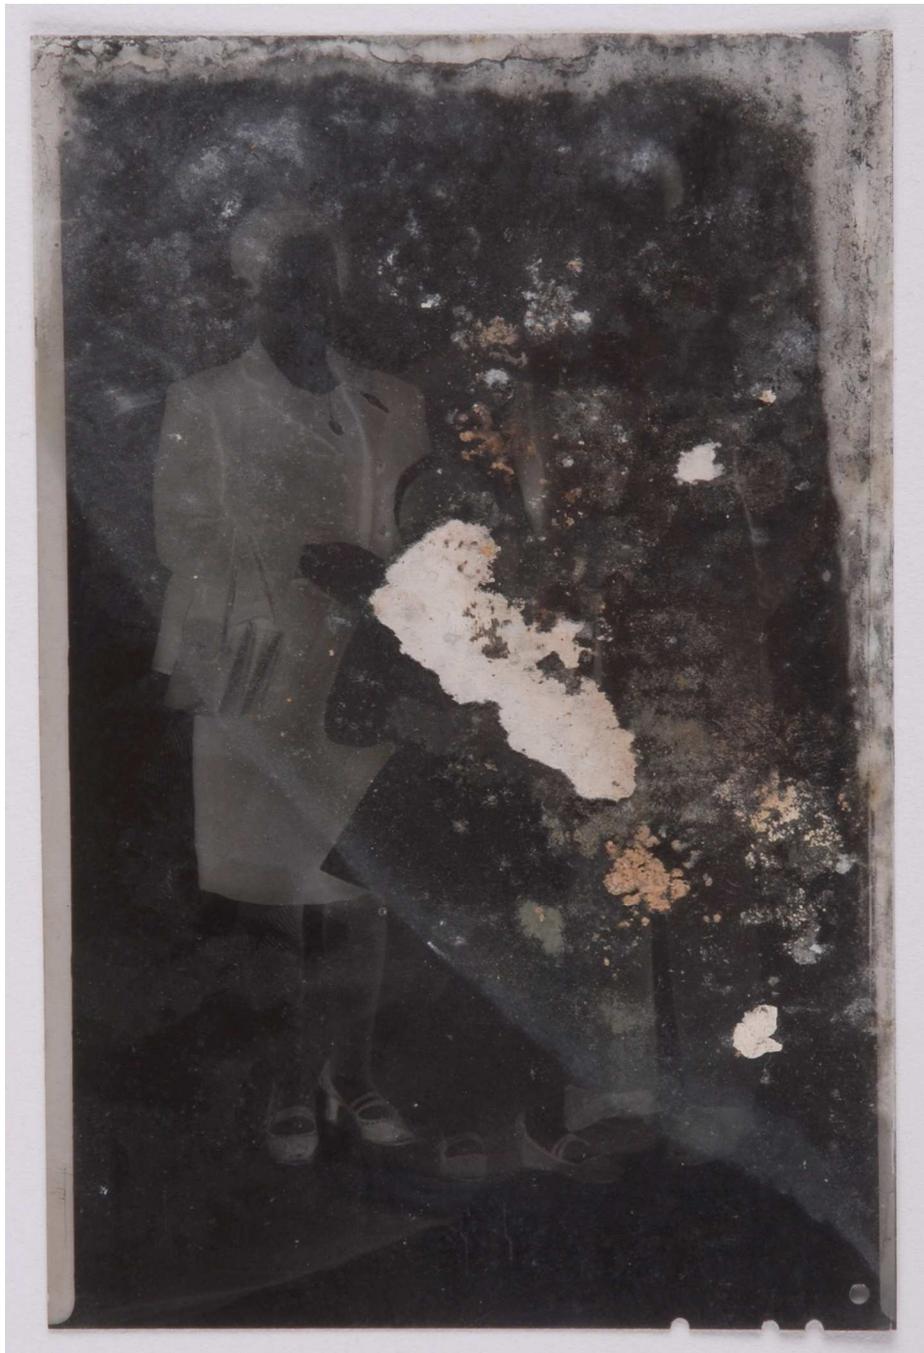
Figura II. 27

ALTERACIONES. INICIAL. GENERAL. NEGATIVO, CARA DE LA PELÍCULA.

Marcas de humedad y pérdida de brillo, pérdida de emulsión, restos adheridos de papel y abundantes detritos de microorganismos.

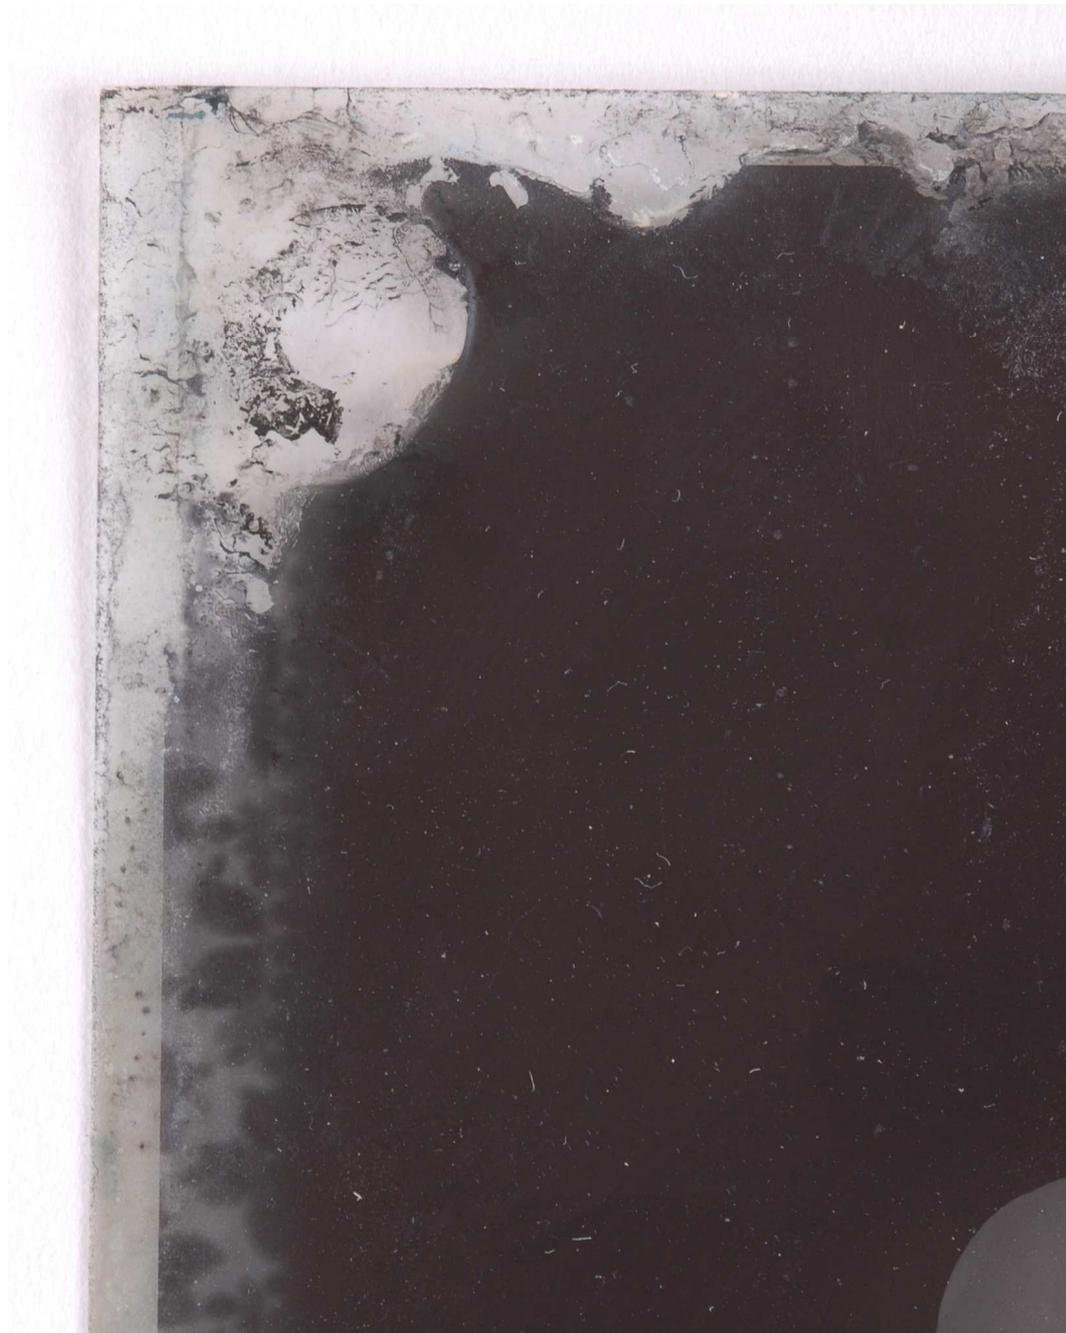
Figura II. 32

ALTERACIONES. INICIAL. DETALLE. NEGATIVO, CARA DE LA EMULSIÓN. ÁNGULO SUPERIOR IZQUIERDO.

Desplazamiento y pérdida de emulsión fotográfica por solubilización a causa de la humedad.

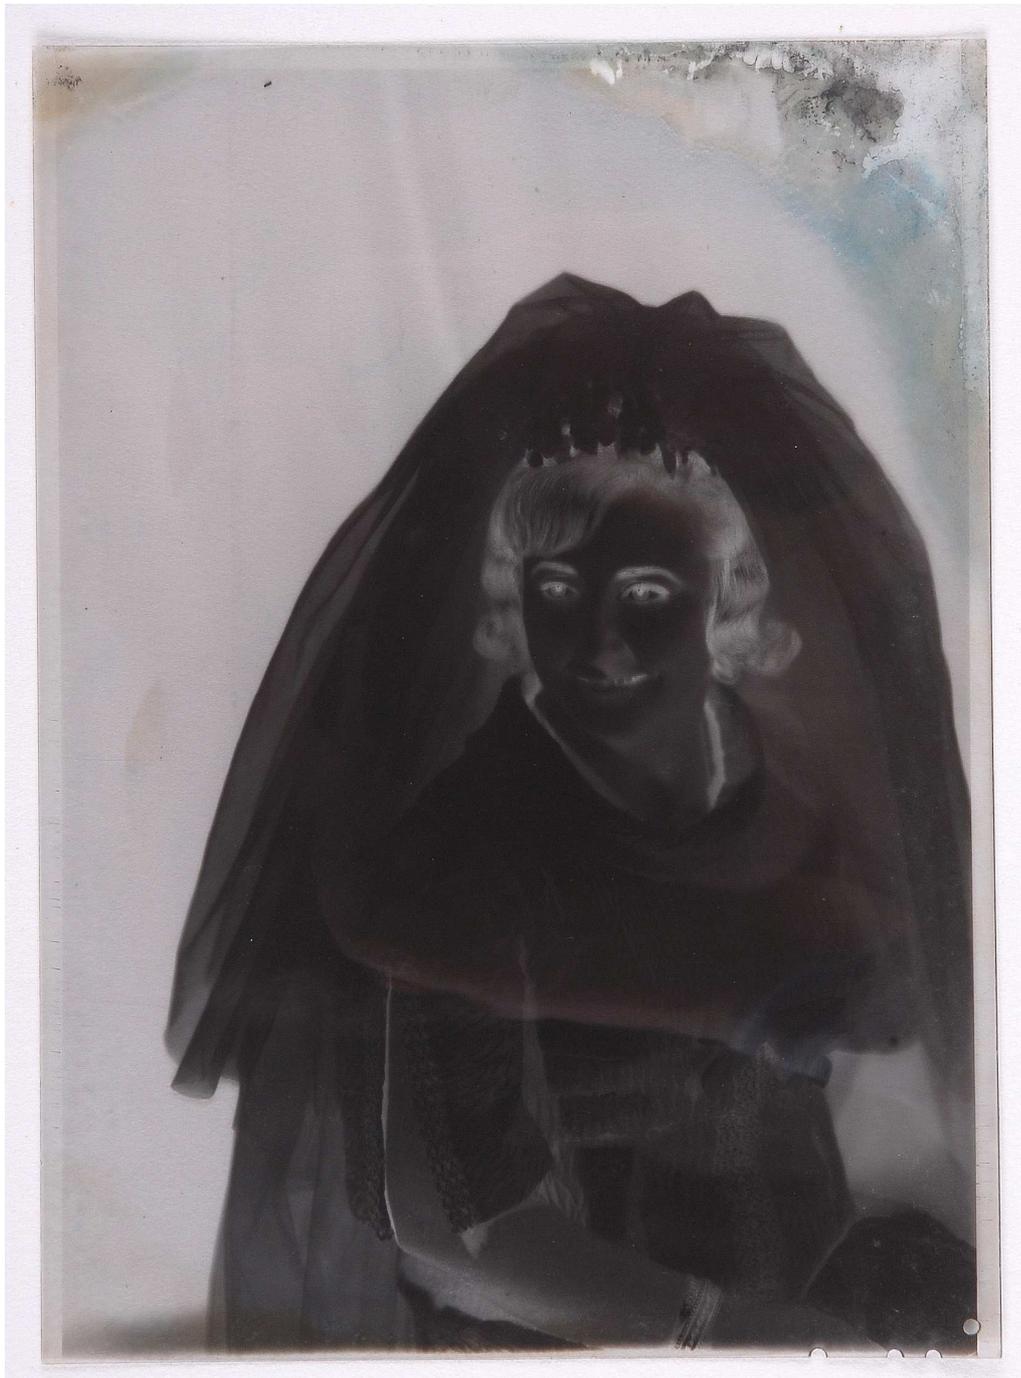
Figura II. 34

ALTERACIONES. INICIAL. GENERAL. NEGATIVO, CARA DE LA PELÍCULA.

Manchas y cerco de humedad en zona inferior de la película.

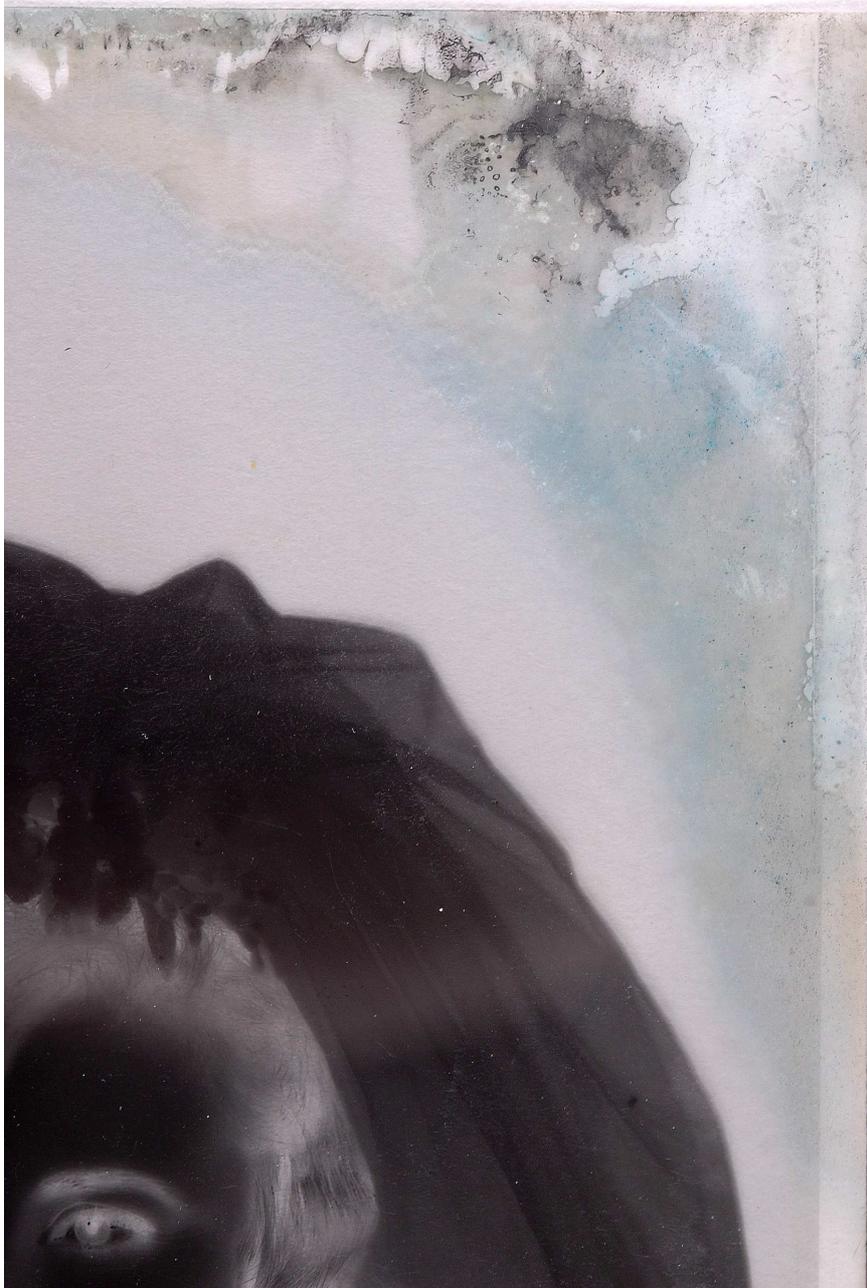
Figura II. 35

ALTERACIONES. INICIAL. DETALLE. MISMO NEGATIVO QUE EL ANTERIOR, CARA DE LA PELÍCULA.

Desplazamiento y pérdidas de la emulsión. Manchas azules por transmisión de tinta coloreada de otro negativo.
