MEMORIA FINAL DE INTERVENCIÓN:

"PLANTA GENERAL DE LA CATEDRAL DE CATEDRAL DE JAÉN" (1634)

Archivo Diocesano de la Catedral de Jaén

Sevilla, mayo de 2003

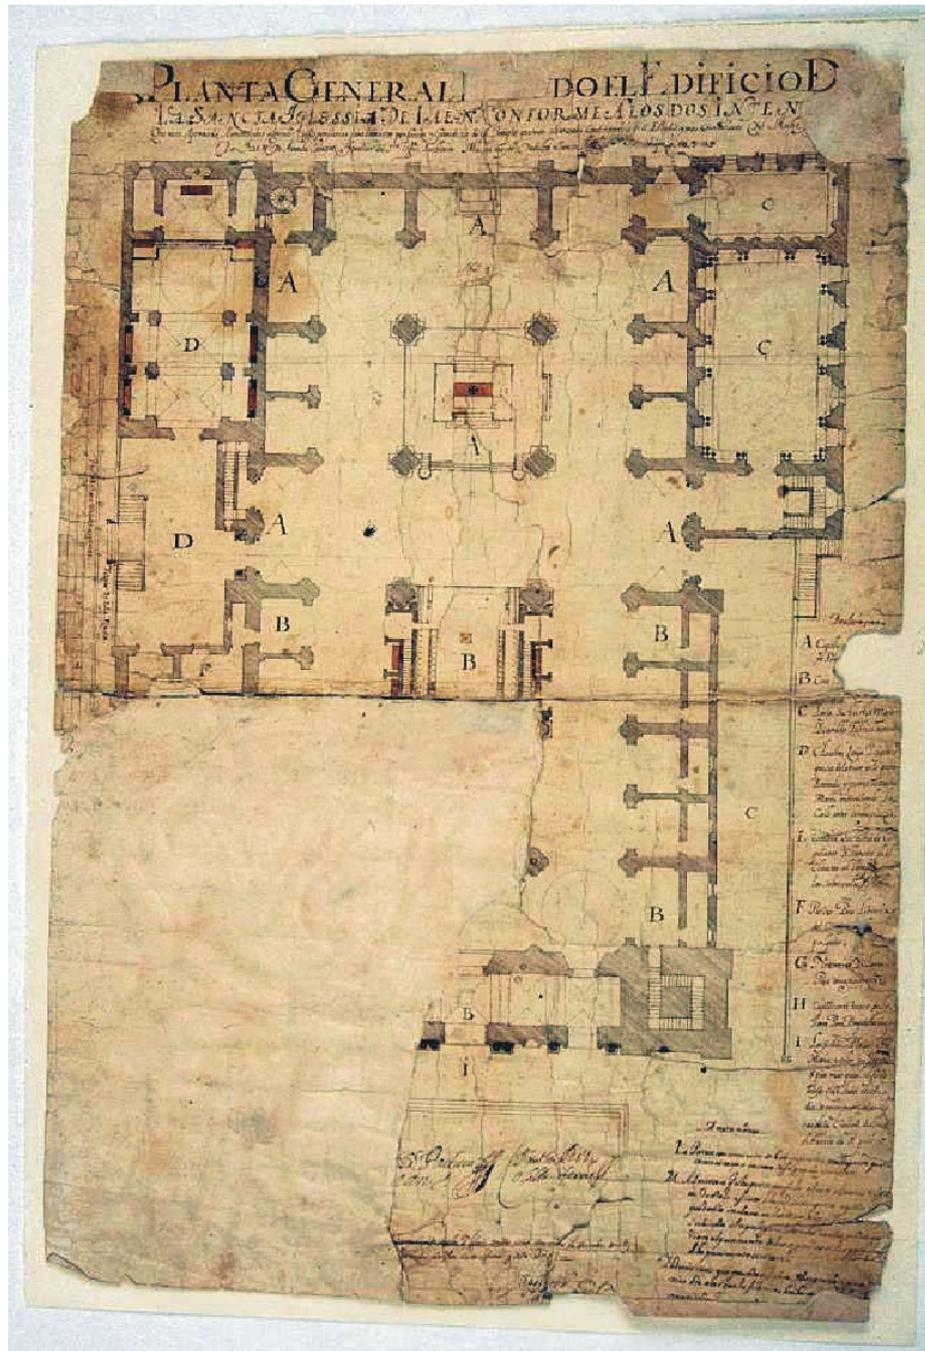
FIGURA Nº 1

ESTADO DE CONSERVACIÓN INICIAL DE LA OBRA. FOTO GENERAL. ANVERSO.

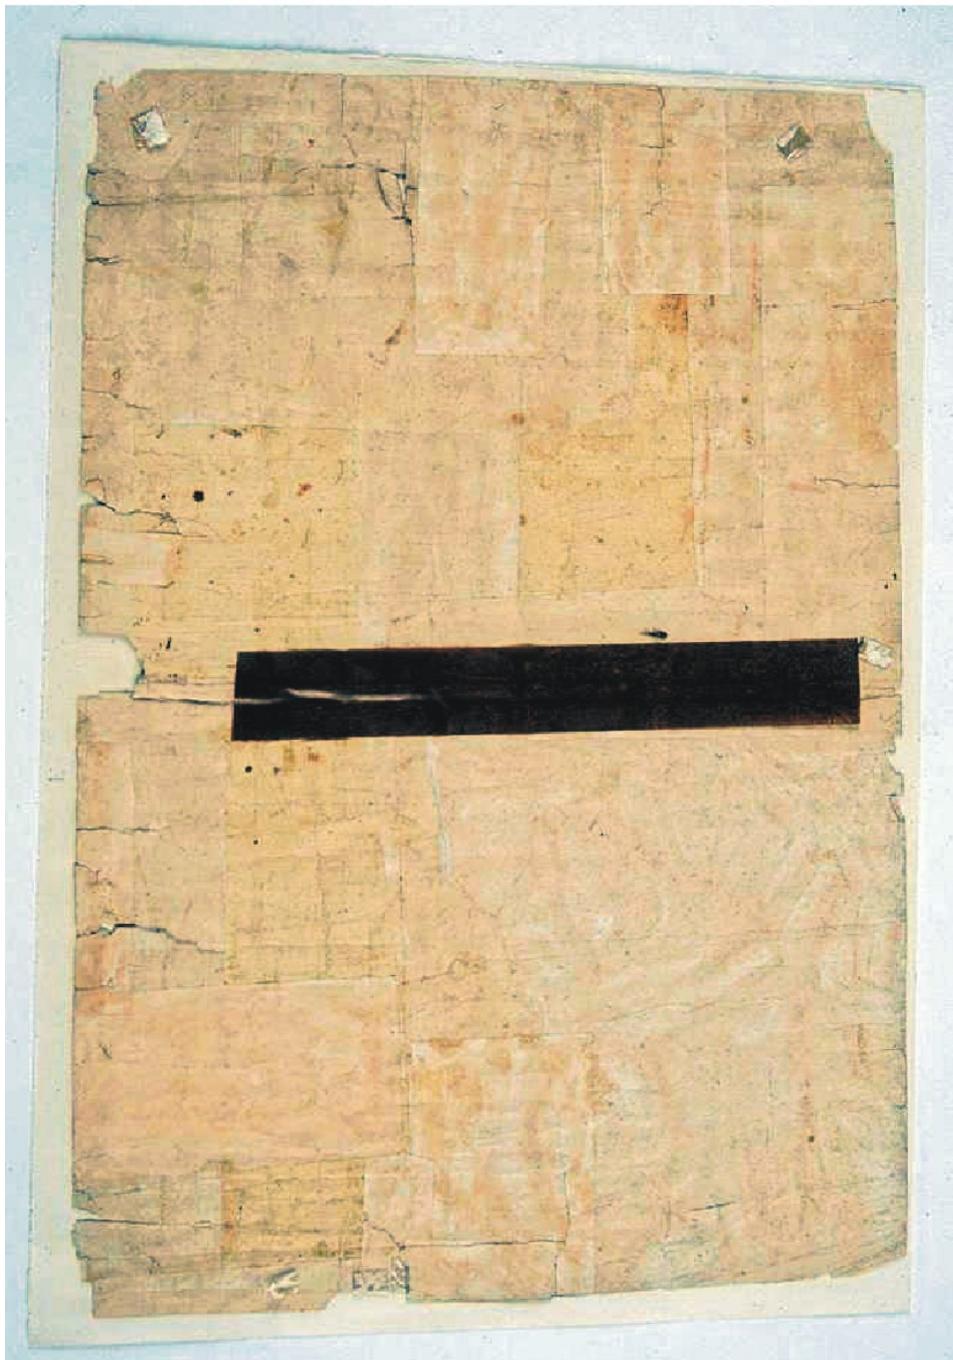
FIGURA Nº 2

ESTADO DE CONSERVACIÓN INICIAL DE LA OBRA. FOTO GENERAL. REVERSO.

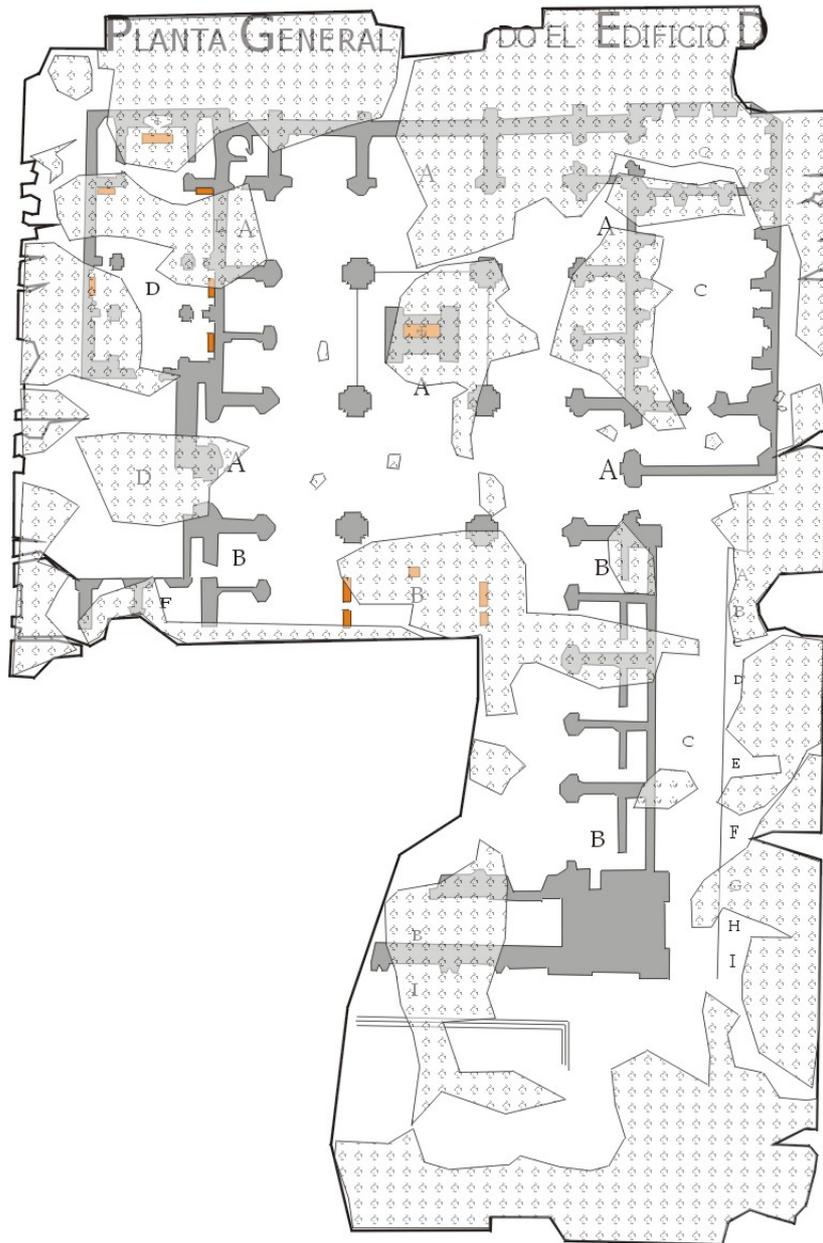
FIGURA Nº 19

MANCHAS DE DIVERSA NATURALEZA

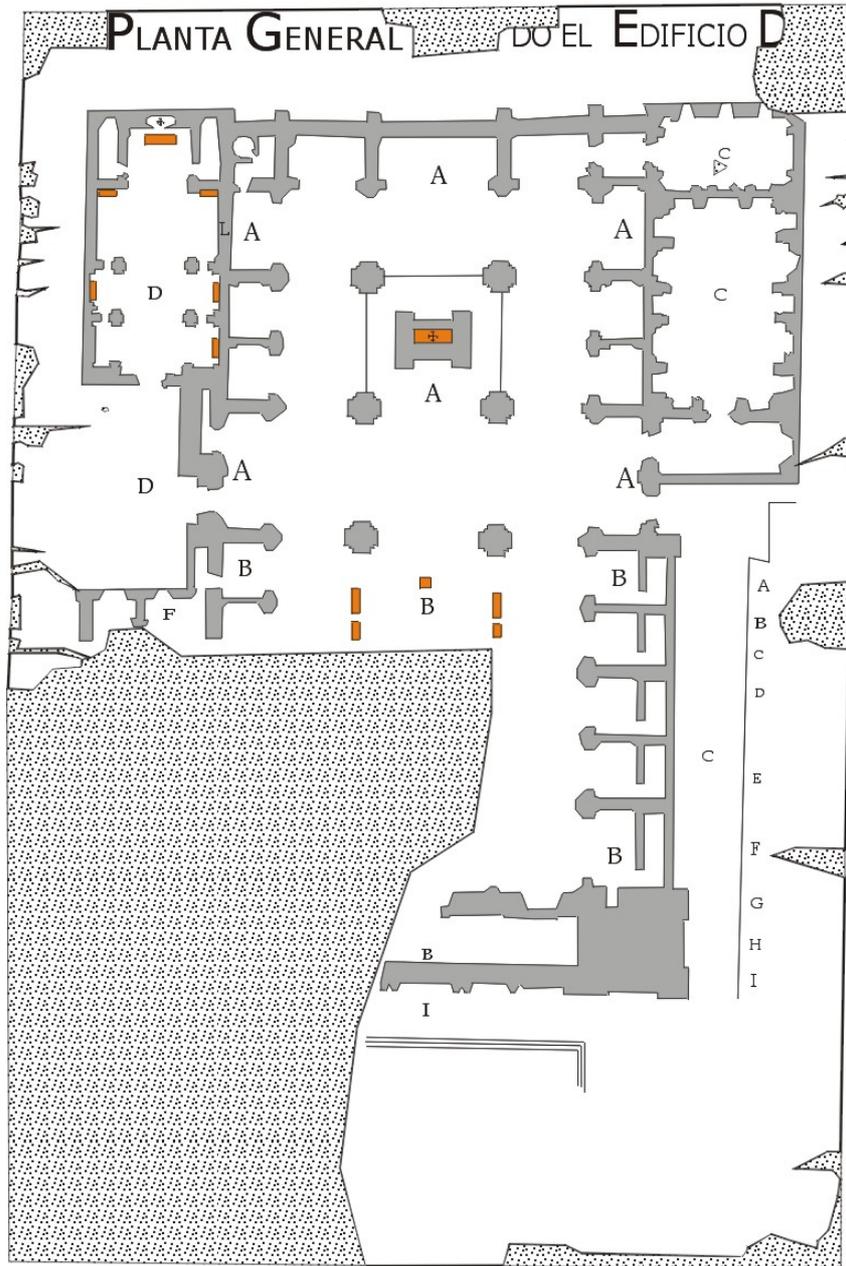
FIGURA Nº 20

AGrandes pérdidas de soporte debidas a diferentes causas. En primer lugar, la corrosión de las tintas¹³ -uno de los principales factores de degradación-, había provocado importantes lagunas en el soporte. Las tintas metaloácidas usadas en el diseño y rotulación, habían perforado y destruido el soporte por múltiples partes. En las zonas con trazos más gruesos, como el título y rótulo principal, habían llegado a perforarlo completamente produciendo pérdidas irreversibles.

AComo pérdida de gran importancia, también, destaca la gran laguna del cuarto inferior izquierdo, que parece ser debida a una manipulación y uso inadecuados, sin embargo, también toda la banda perimetral tiene pérdidas importantes de material celulósico, aunque de menor tamaño. En esas zonas pueden observarse roturas, perforaciones y roces, debidas a factores diversos.

LAGUNAS

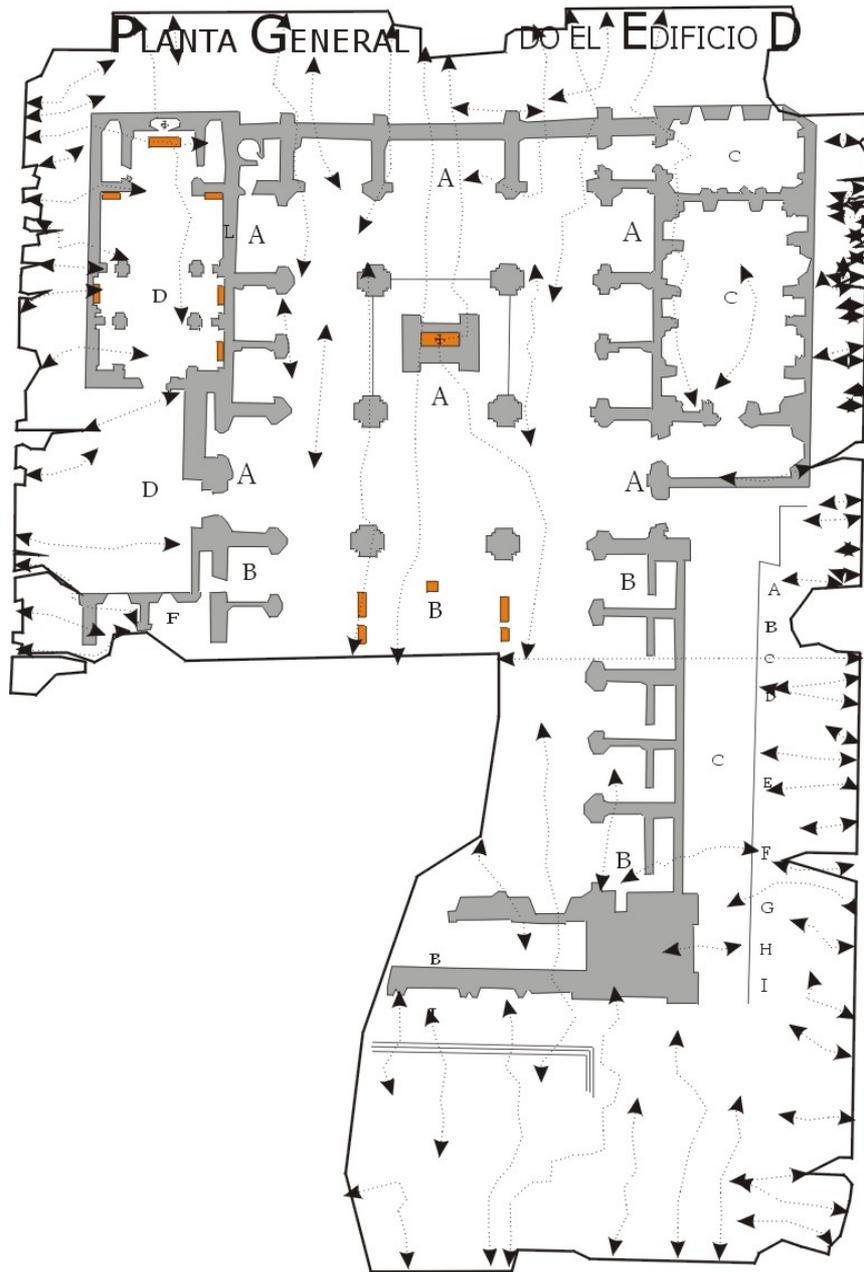
FIGURA Nº 21

GRIETAS Y DESGARROS

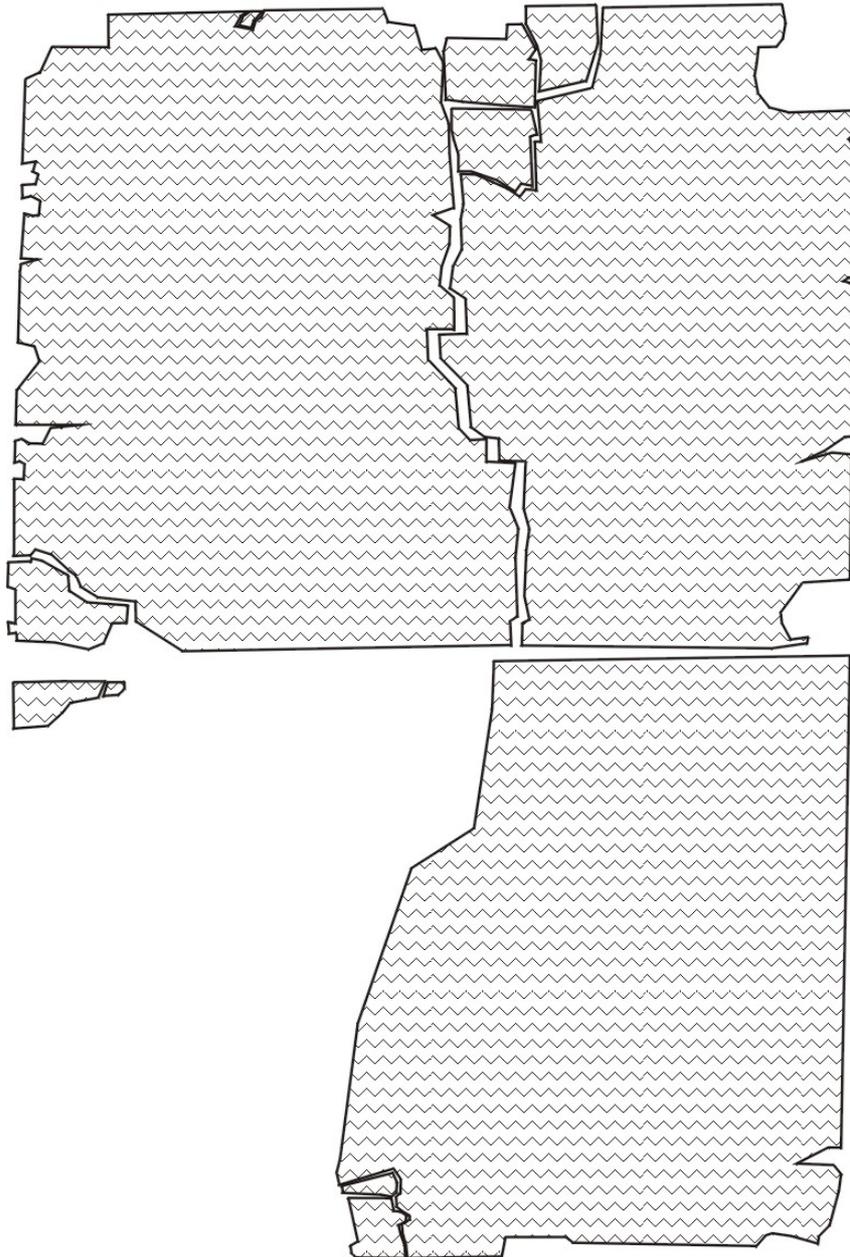
FIGURA Nº 22

En la zona central se encontraba totalmente fracturado en dos mitades -mitad superior y cuarto inferior- que habían estado unidas, por el reverso, con cinta adhesiva de precinto marrón¹⁴. Esta cinta había dejado el adhesivo sobre la superficie del soporte aunque se encontraba prácticamente desprendida del mismo.

La mitad superior estaba partida de arriba a bajo en otros dos cuartos. El cuarto izquierdo tenía un fragmento suelto en la "G" del título y otro en el borde inferior izquierdo. El derecho, presentaba dos grandes fracturas en el centro del borde superior.

FRAGMENTOS

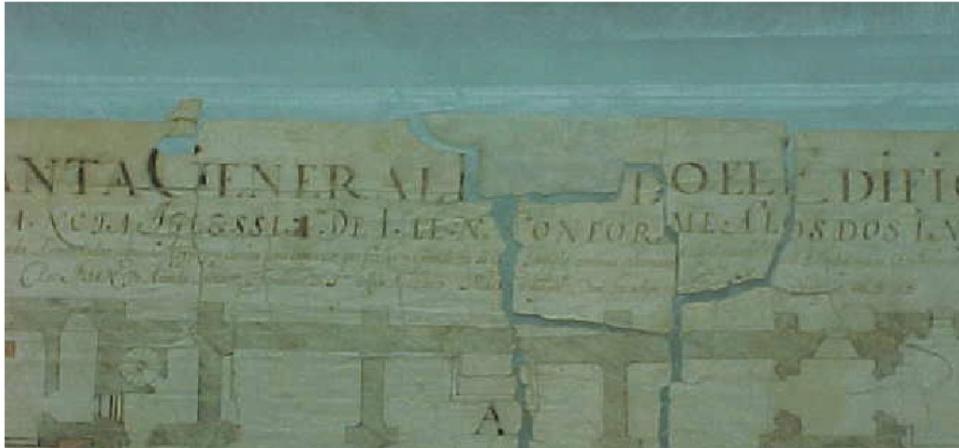
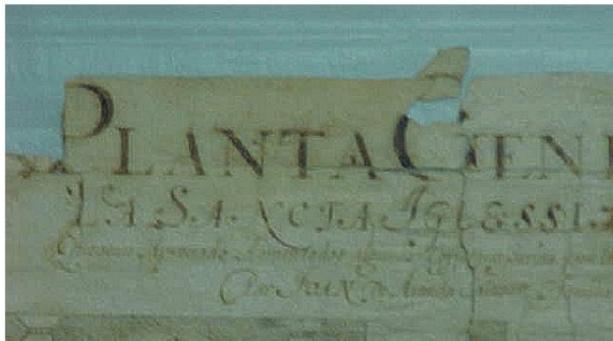
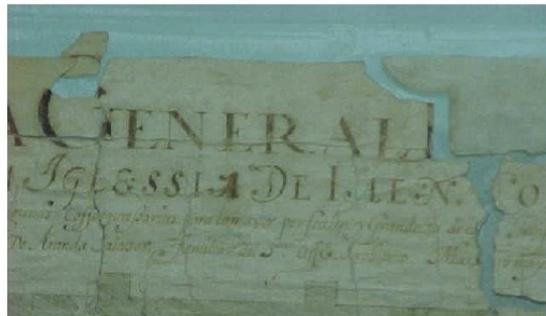
DETALLES. PÉRDIDAS DE SOPORTE POR CORROSIÓN DE TINTAS

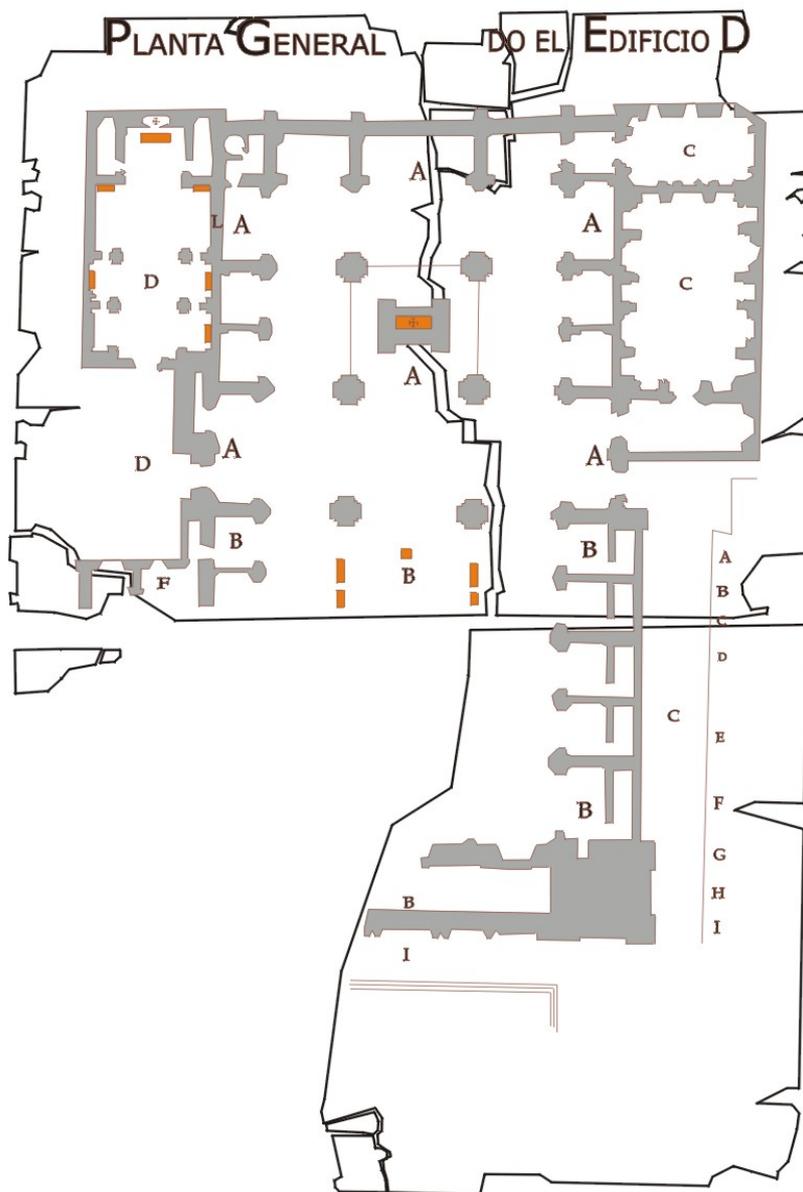
FIGURA Nº 27

ALa más grave de sus alteraciones es la corrosión ocasionada por las tintas caligráficas, que han destruido completamente el soporte que las sustentaba y muchas partes del documento.

CORROSIÓN DE LAS TINTAS CALIGRÁFICAS

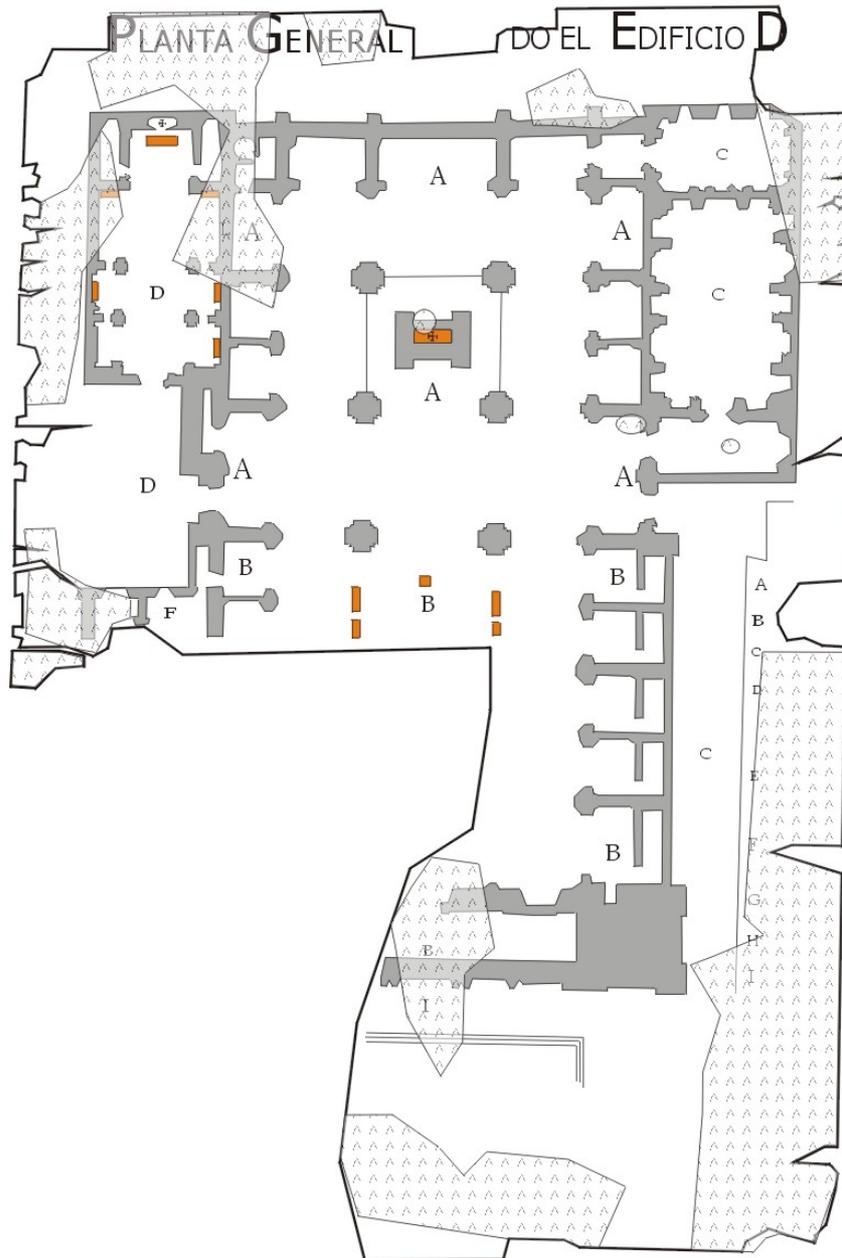
FIGURA Nº 28

ZONAS CON EMPALDECIMIENTOS Y PÉRDIDAS

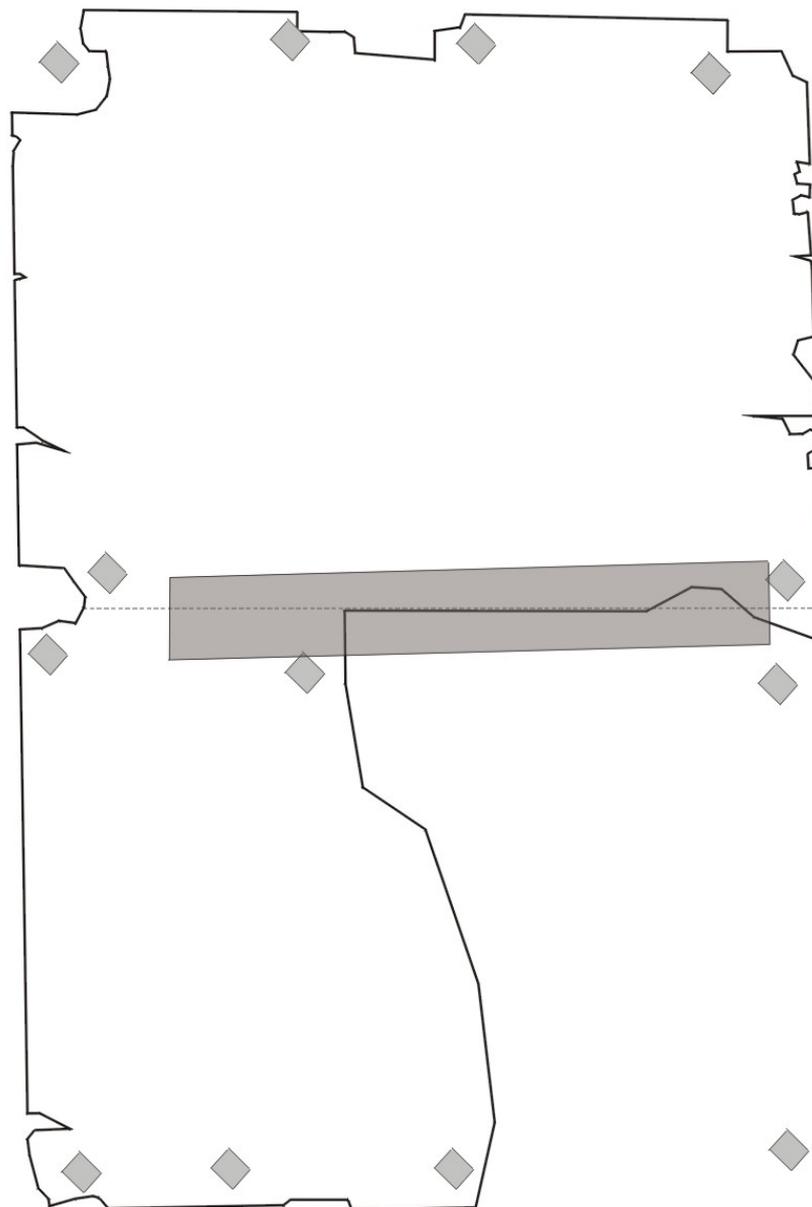
FIGURA Nº 29

CINTA AUTOADHESIVA (TRANSPARENTE)

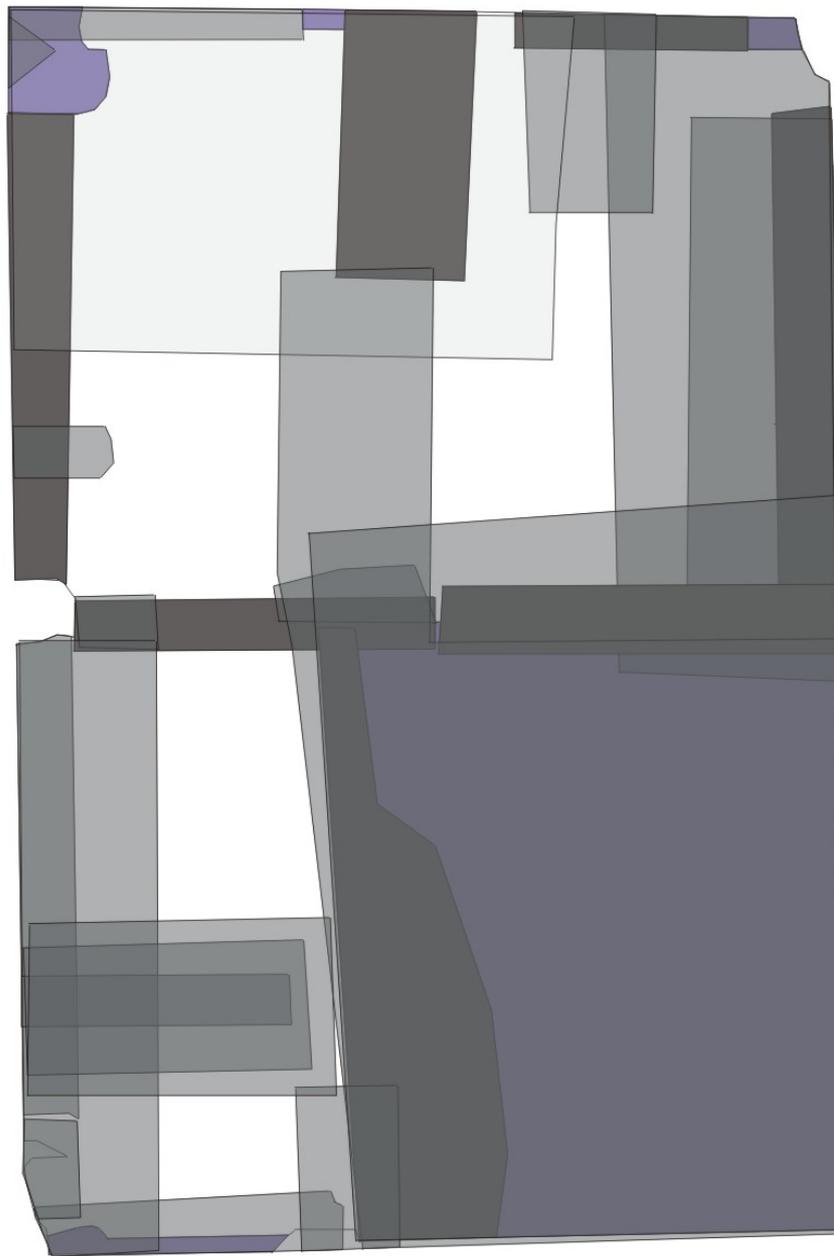
FIGURA Nº 31

Como se ha visto en apartados anteriores, los parches e injertos que traía el documento, eran muy numerosos -31 trozos de papel de diferentes tamaños y formas-. Fueron colocados con adhesivos de naturaleza animal, muy ácidos, que además de atraer a los agentes biológicos de degradación del papel, han alterado también su estructura interna y características. También en las últimas intervenciones se habían añadido cintas adhesivas de precinto.

- PARCHES
- INJERTOS

El desmontaje se realizó mediante la combinación de técnicas secas y técnicas de humectación controlada -lápiz humidificador, y tejidos con membranas semipermeables-, para conseguir el ablandamiento y remoción de los adhesivos.

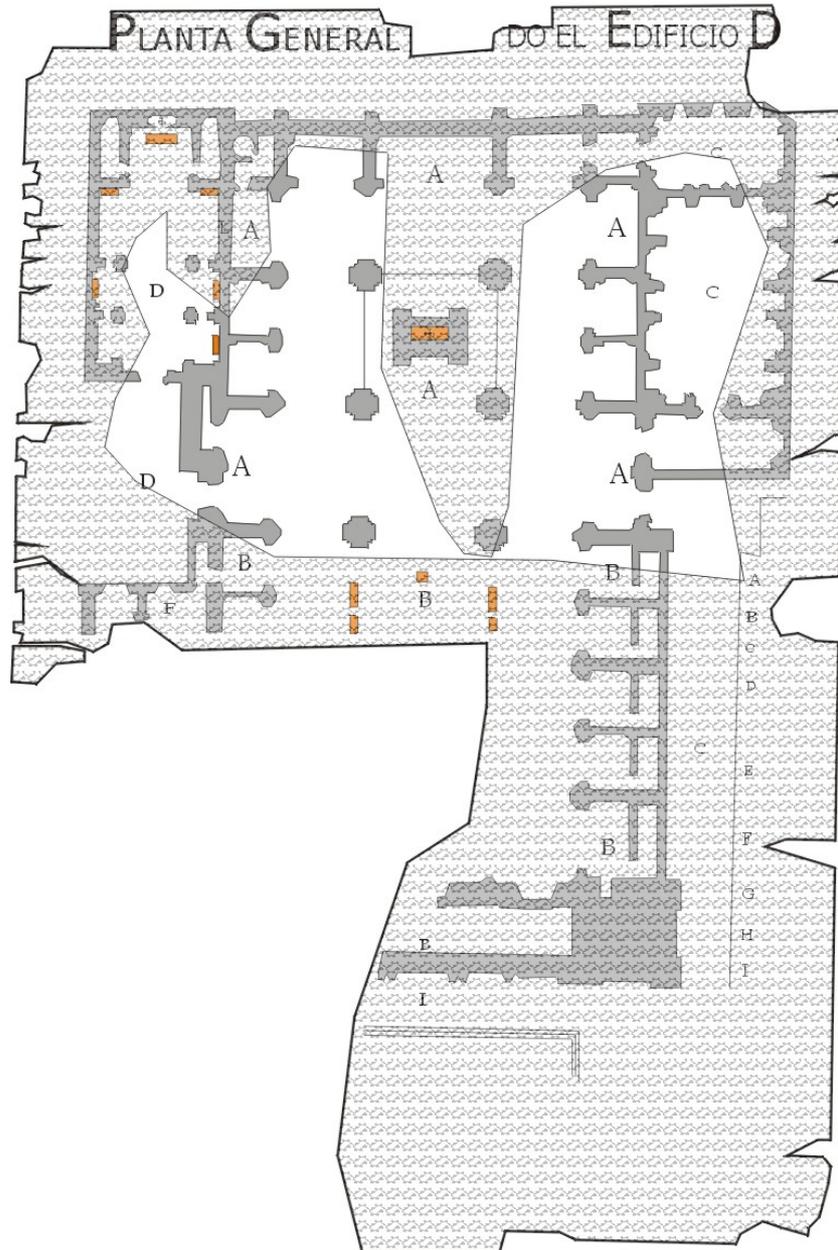
FIGURA Nº 32

PÉRDIDA DE CONSISTENCIA
