**MEMORIA FINAL DE INTERVENCIÓN**

**CRISTO DE LA AMARGURA**

**Iglesia de San Felipe**

**Carmona (Sevilla), 2011**

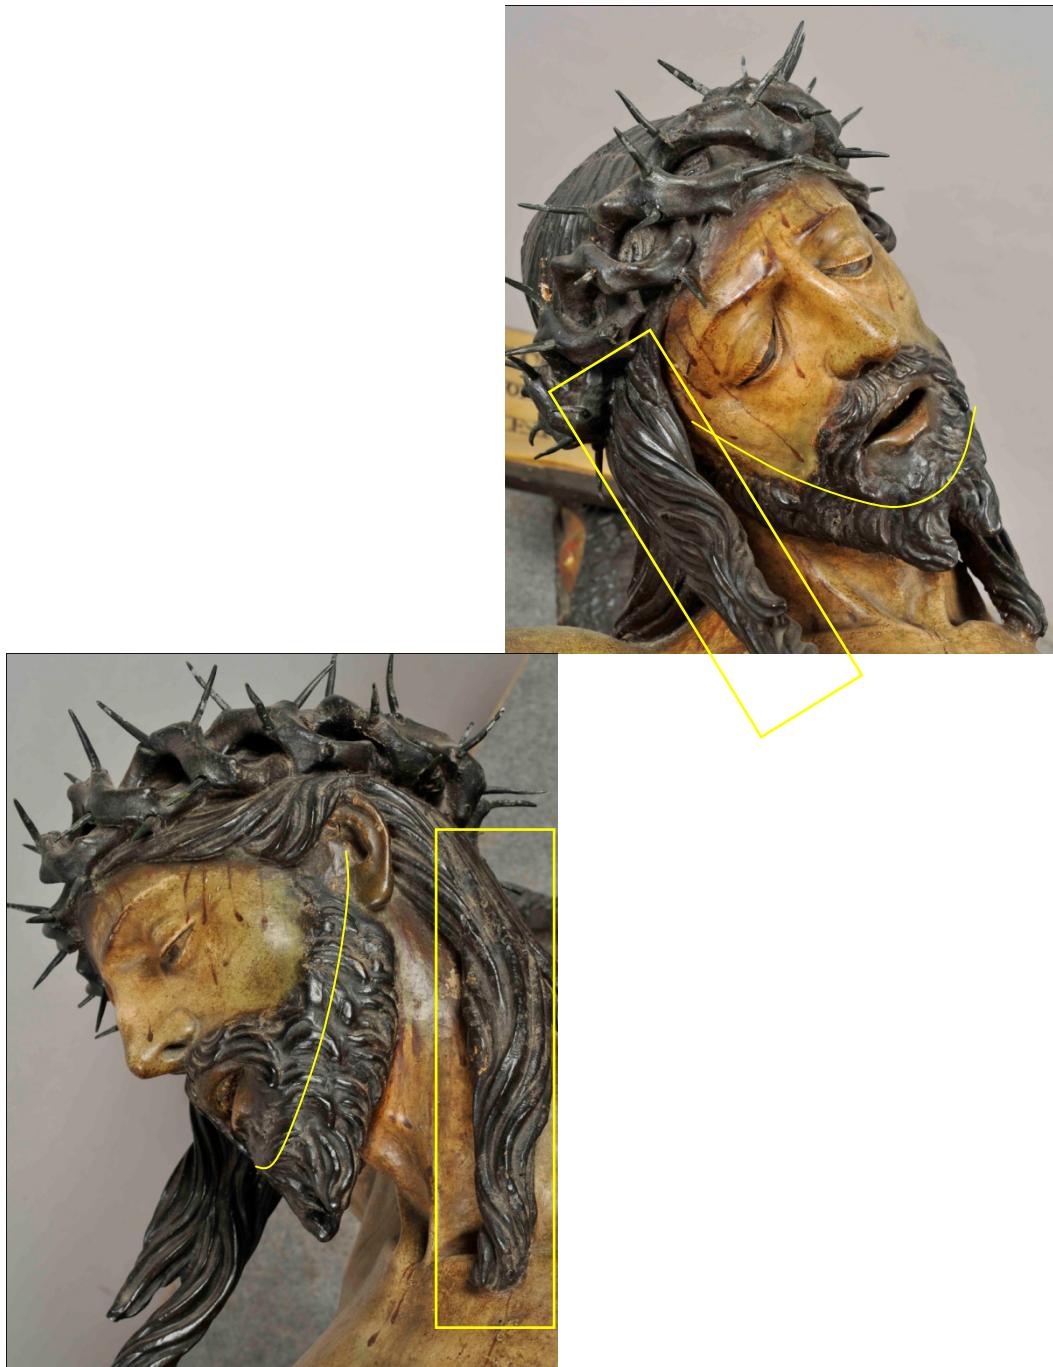
**FIG. II.4**

Detalles de la cabeza en los que se señala la línea de unión de la pieza que completa la talla del rostro y las piezas de madera que se añaden para los mechones de cabello.

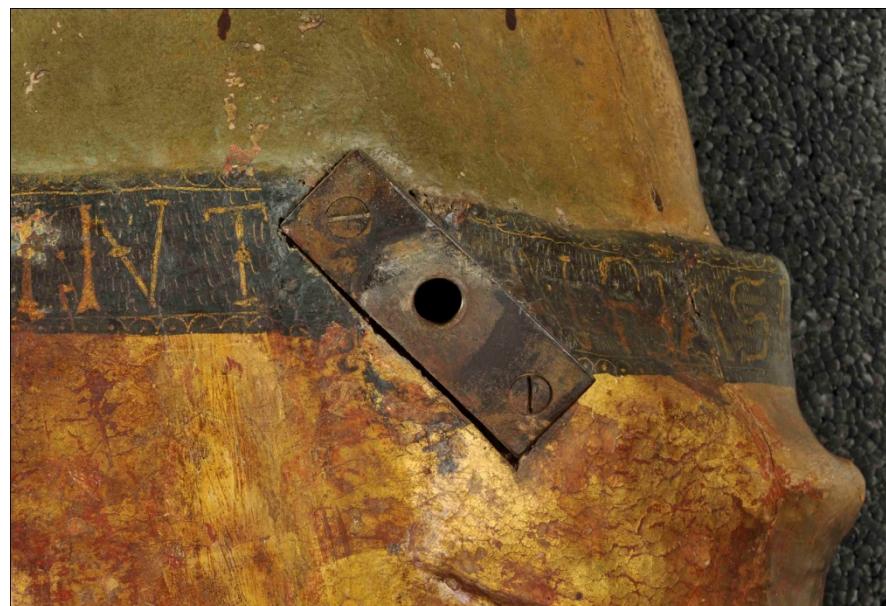
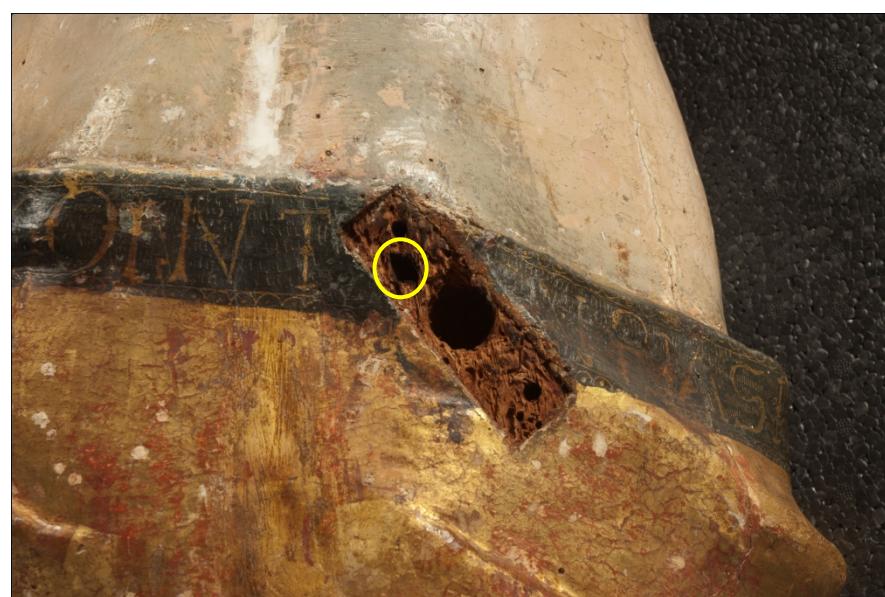
**FIG. II.6**

Detalles del reverso del sudario en los que se advierte la placa en la que se enrosca el perno de sujeción y, abajo, sin la palca se puede apreciar la huella de un antiguo clavo de forja.

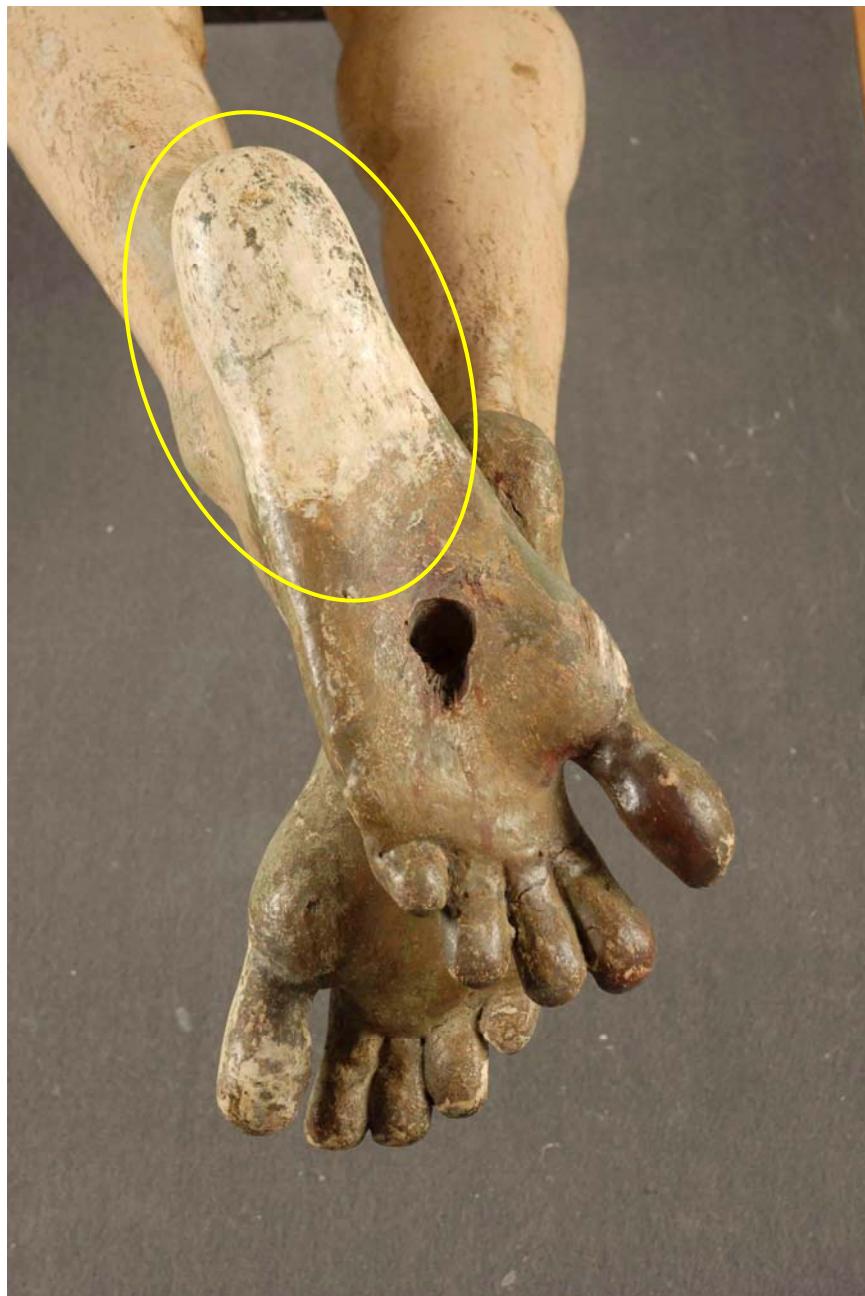
FIG. II.7

Detalle del reverso de los pies en el que se señala la constatación, durante el proceso de limpieza, de reintegración de l volumen del talón del pie izquierdo.

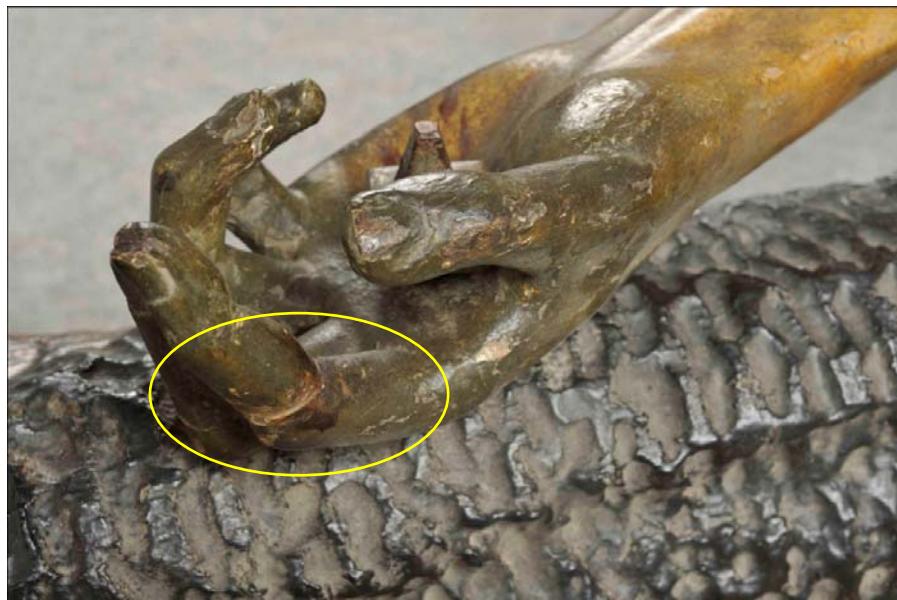
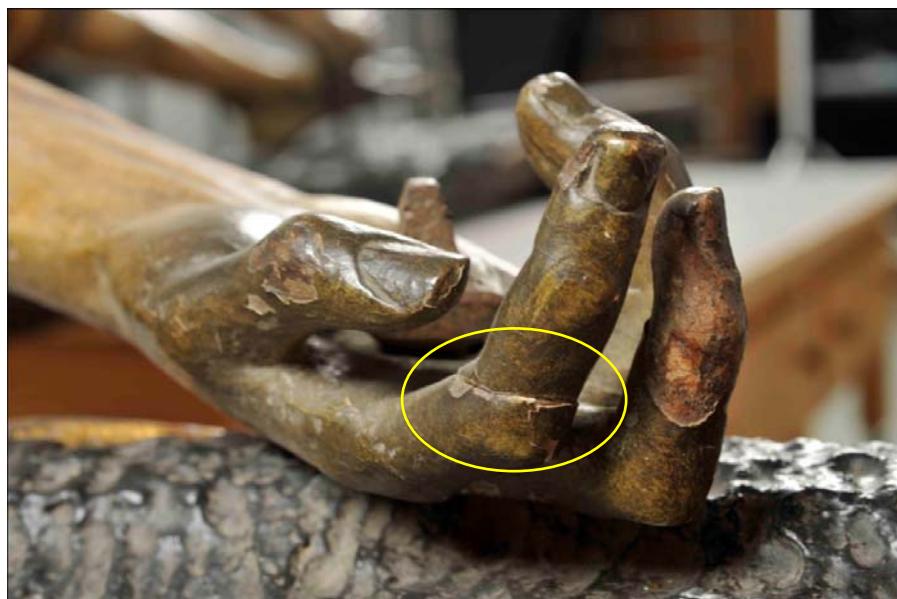
**FIG. II.8**

En algún momento de la historia material del Cristo de la Amargura, también se le han repuesto dedos perdidos por rotura, como es el caso de los dedos índices de cada mano. (Ver fig. II.8.)

Los dedos índice y corazón de la mano derecha presentaban una fractura en la primera falange, que se había resuelto en alguna intervención anterior con un encolado deficiente de las piezas. Esta misma alteración la presentaba el dedo índice de la mano izquierda. (Ver Fig. II.8.)

Arriba, toma fotográfica de la mano izquierda en la que se puede distinguir las líneas de unión de los dedos índices y corazón. Abajo, la misma alteración en el dedo índice de la mano derecha. En ambos dedos índices el volumen de las dos falanges adheridas es de factura posterior a la talla original.

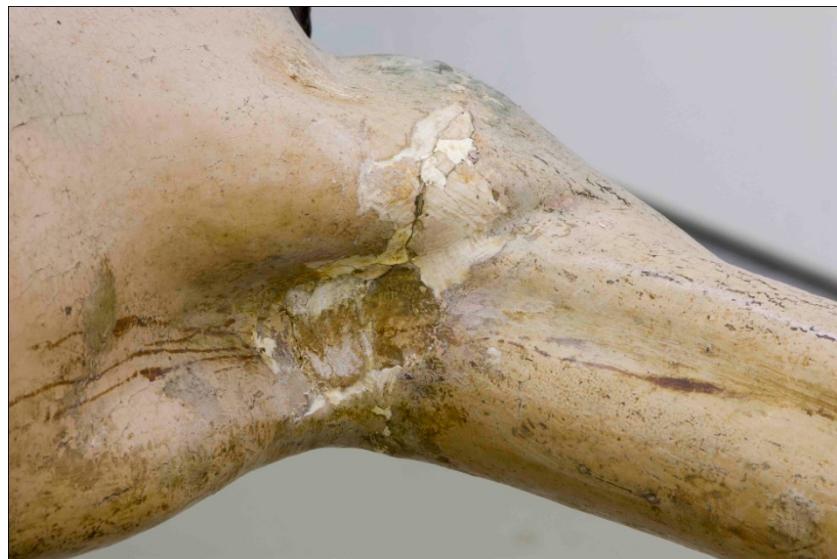
**FIG. II.9**

Arriba, detalle del refuerzo del ensamble del brazo izquierdo. Abajo se señala la cabeza de la espiga cilíndrica que asegura este ensamble.

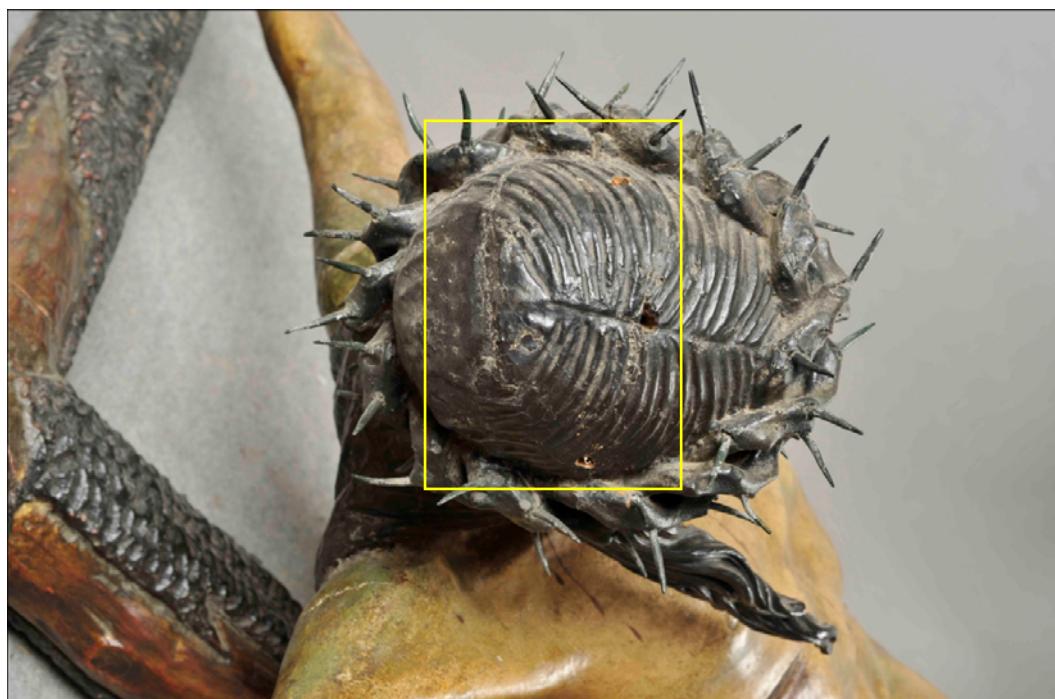
**FIG. II.10**

Detalle de la cabeza en el que se observan las fisuras que delatan la unión de piezas.

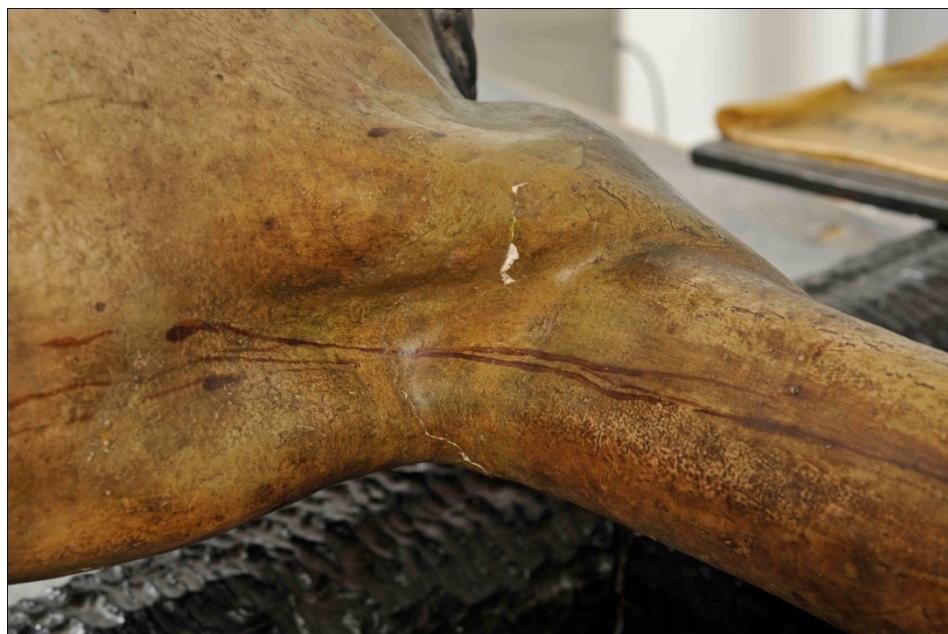
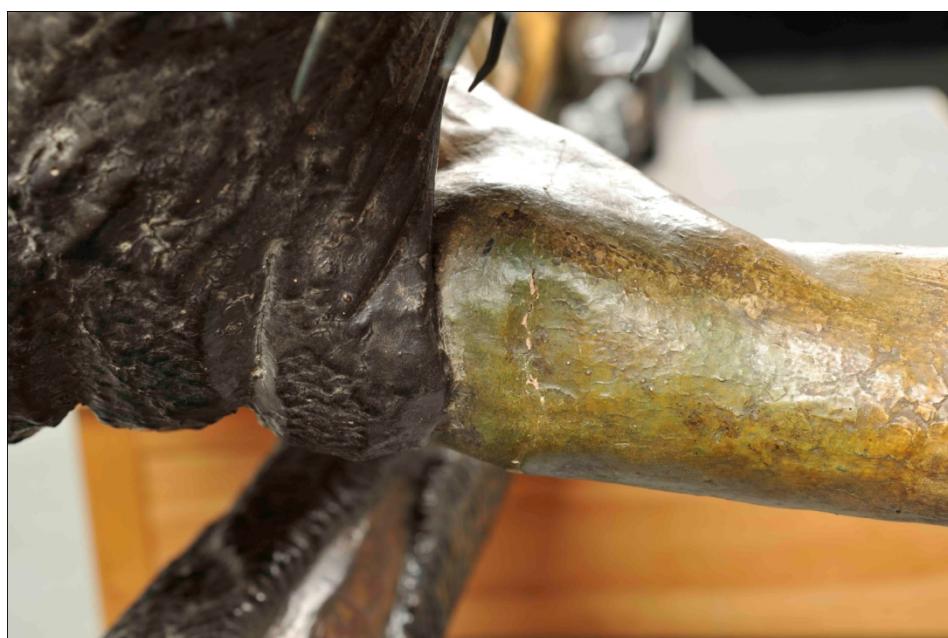
**FIG. II.11**

Detalles en los que se advierte ligeramente las fisuras que presentaban las zonas de ensamble de los brazos a la altura de los hombros.

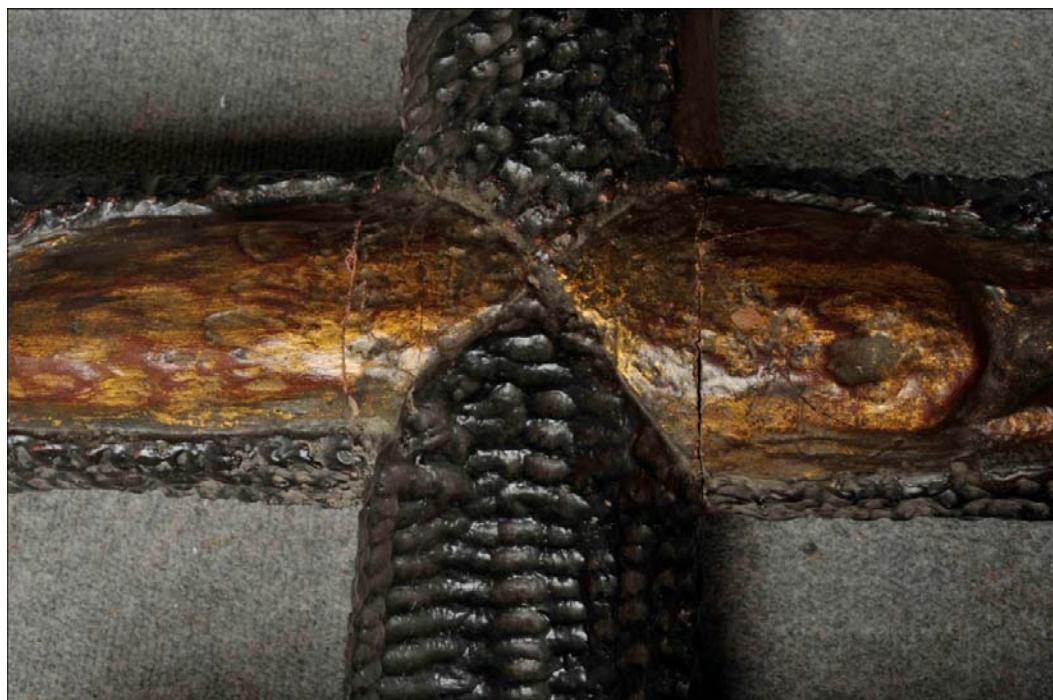
**FIG. II.12**

**DATOS TÉCNICOS Y ESTADO DE CONSERVACIÓN. SOPORTE.**  
Detalle de las fisuras existentes en el ensamblaje de los brazos de la cruz.

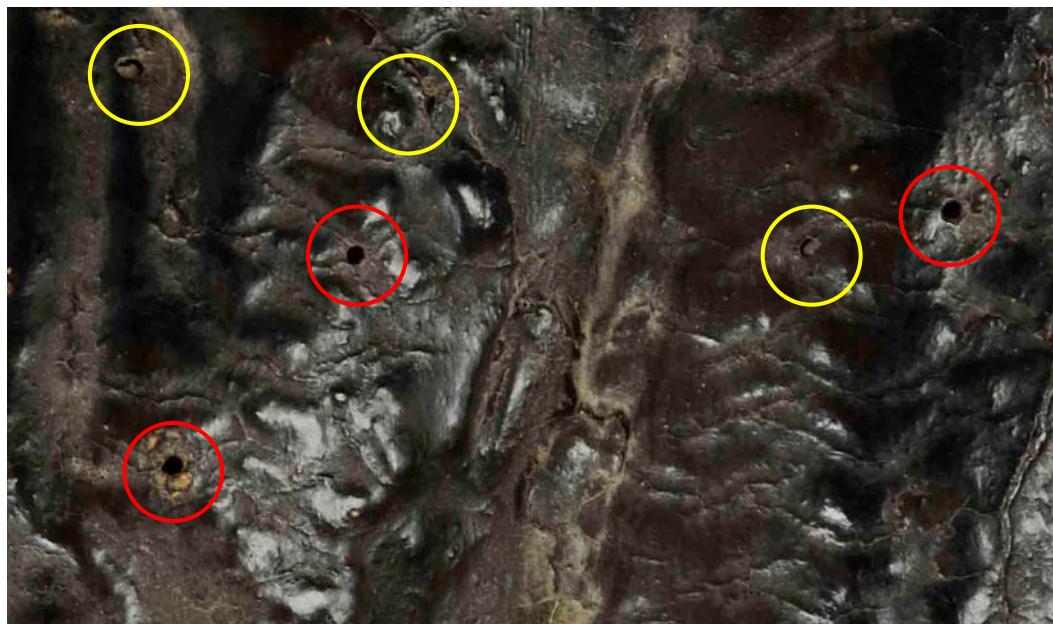
**FIG. II.14**

Detalle de parte posterior de la cabellera en el que se diferencian claramente los orificios de salida de los insectos xilófagos. Marcados con contorno amarillo los orificios que habían sido sellados en alguna intervención, muy probablemente en 1970. Con el contorno rojo aquellos orificios recientes.

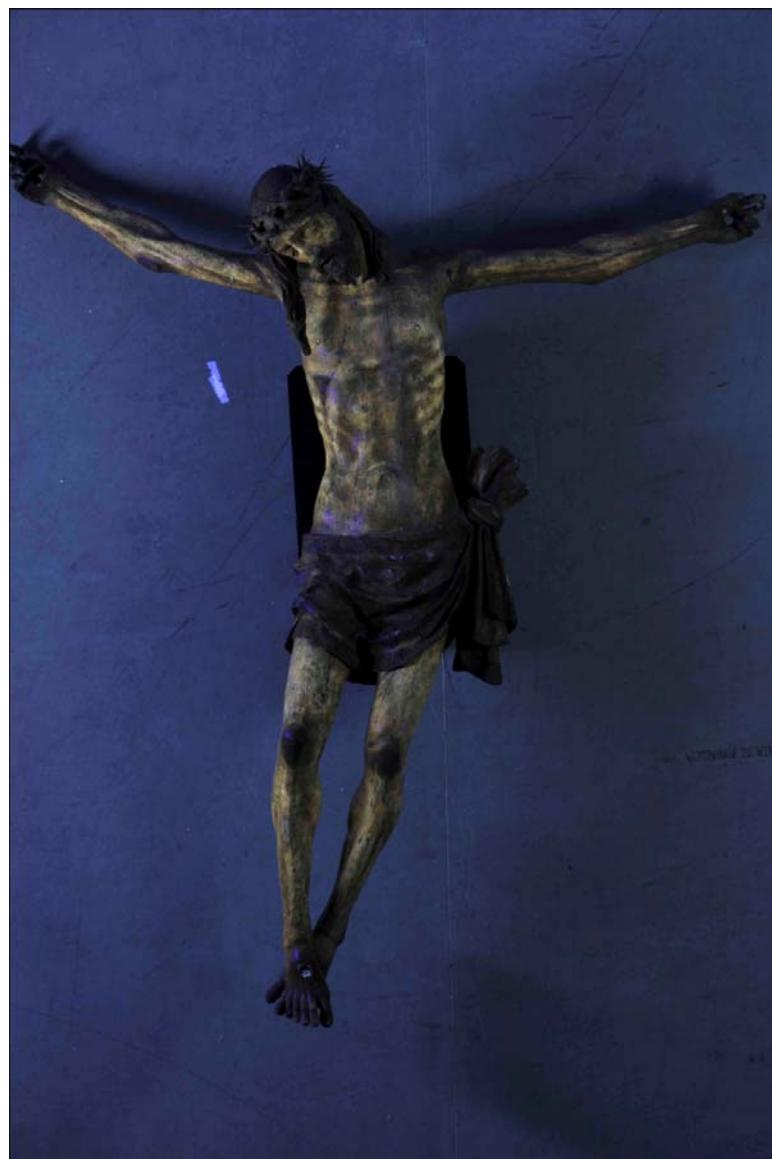
**FIG. II.18**

Toma general frontal de la escultura iluminada con luz ultravioleta en la que se pueden apreciar las alteraciones cromáticas de la superficie policroma.

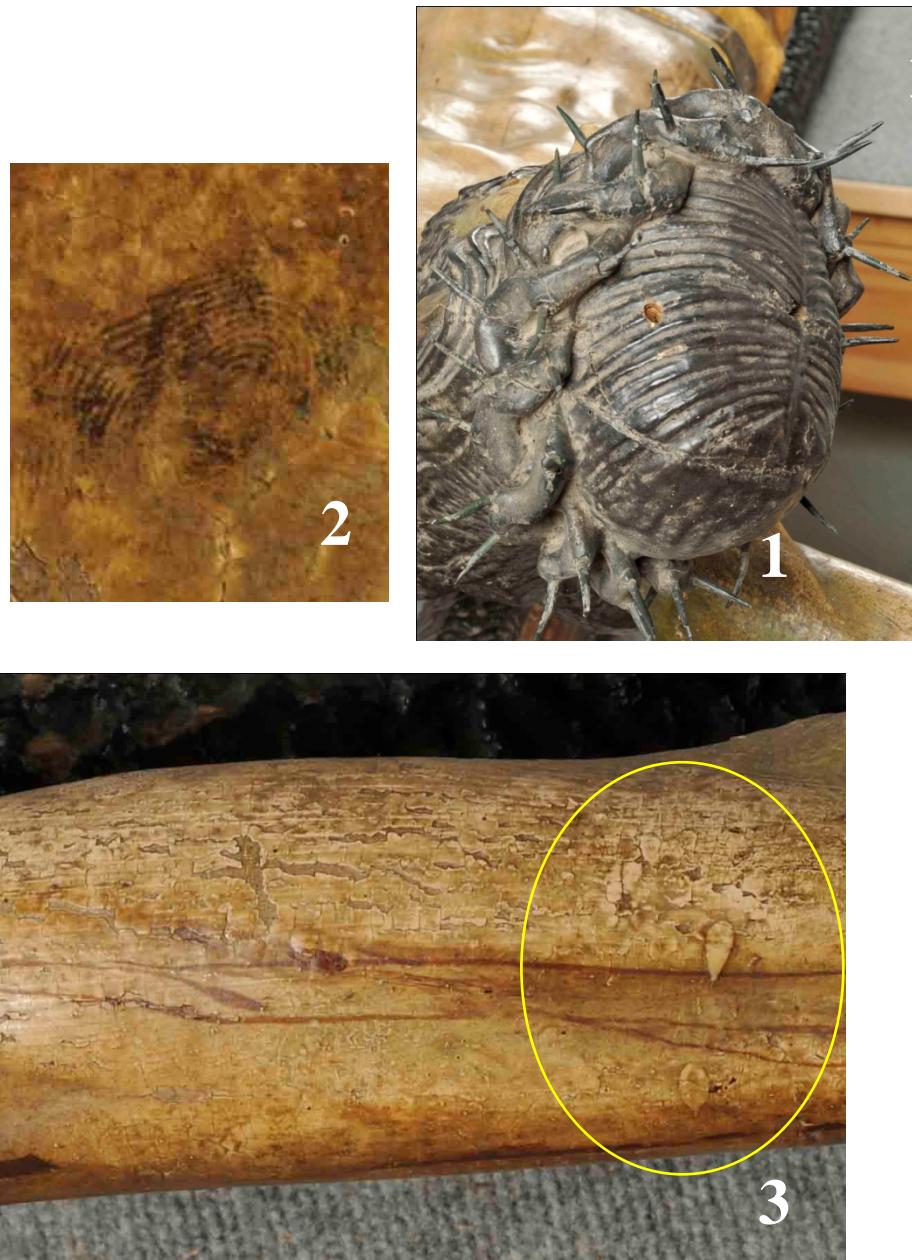
**FIG. II.23**

1. Acumulaciones de depósitos superficiales en la cabellera.
2. Impresión de una huella digital.
3. Depósitos de cera en el brazo derecho.

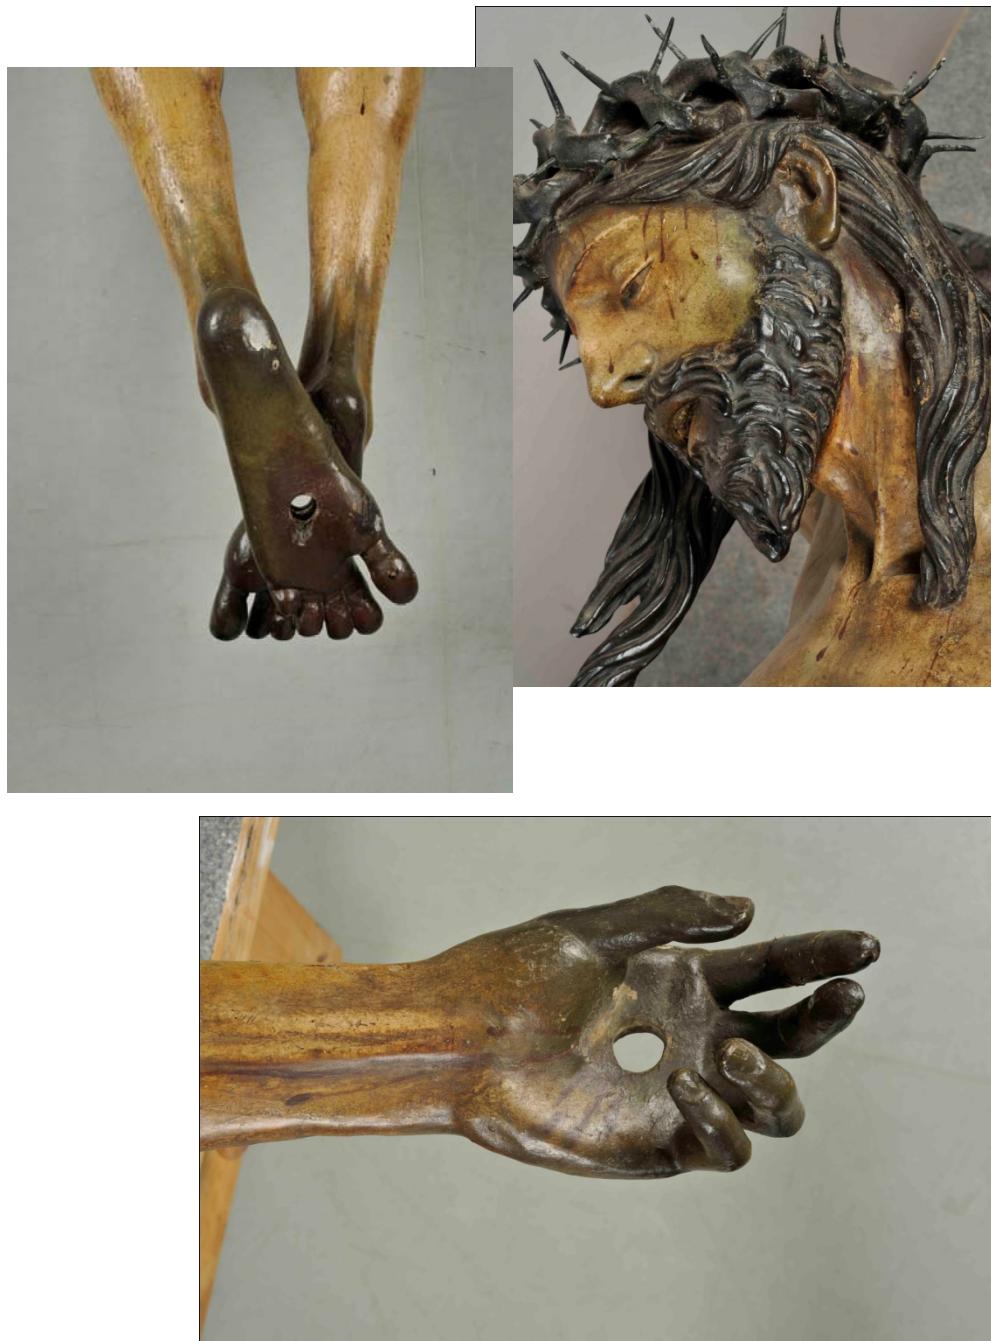
FIG. II.25

**DATOS TÉCNICOS Y ESTADO DE CONSERVACIÓN. POLICROMÍA.**  
Detalles de las alteraciones cromáticas de la superficie en cara, manos y pies.

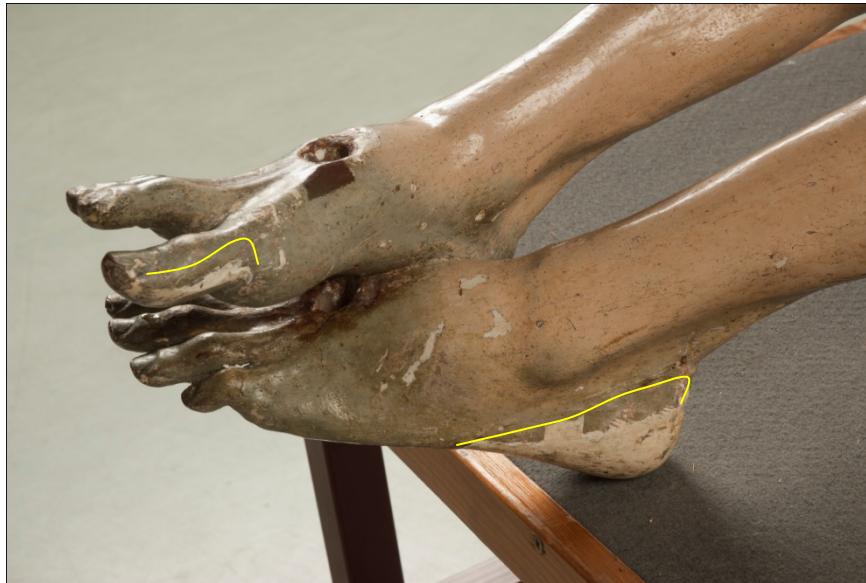
**FIG. II.26**

Arriba, detalle en el que se observa la capa de estuco que desborda sobre la policromía, en este caso en los límites de la fisura a sellar. Abajo, dos ejemplos de la misma alteración en los pies. Con las líneas amarillas se marca los límites de los estucos eliminados en la intervención.

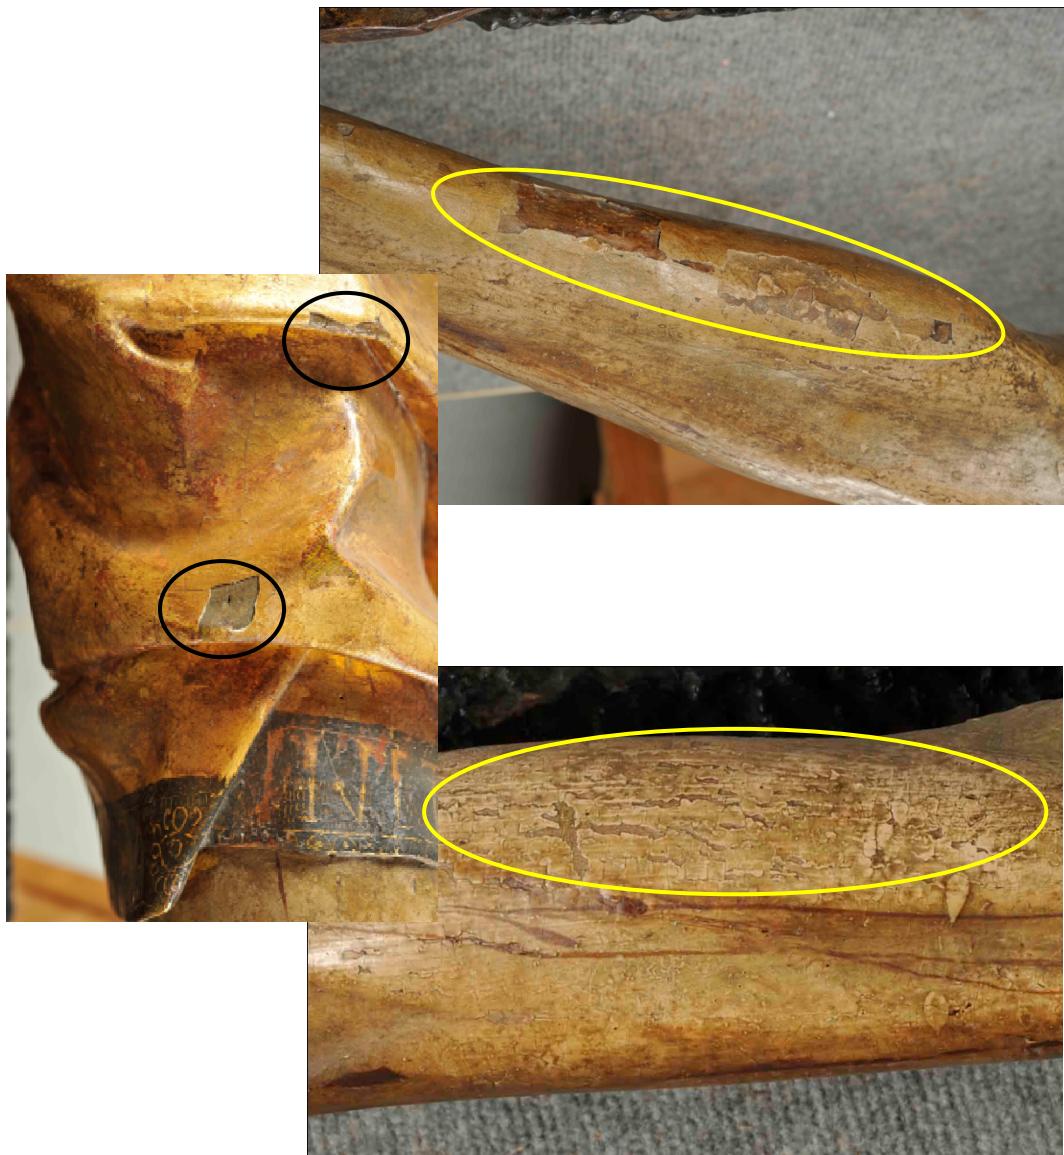
**FIG. II.27**

A la derecha, arriba, detalle del antebrazo derecho en el que se advierte la pérdida total de estratos policromos: bajo, en le mismo brazo, pequeñas pérdidas del estrato "policromía 2". A la izquierda se observa la pérdida total de estratos en dos puntos del sudario.

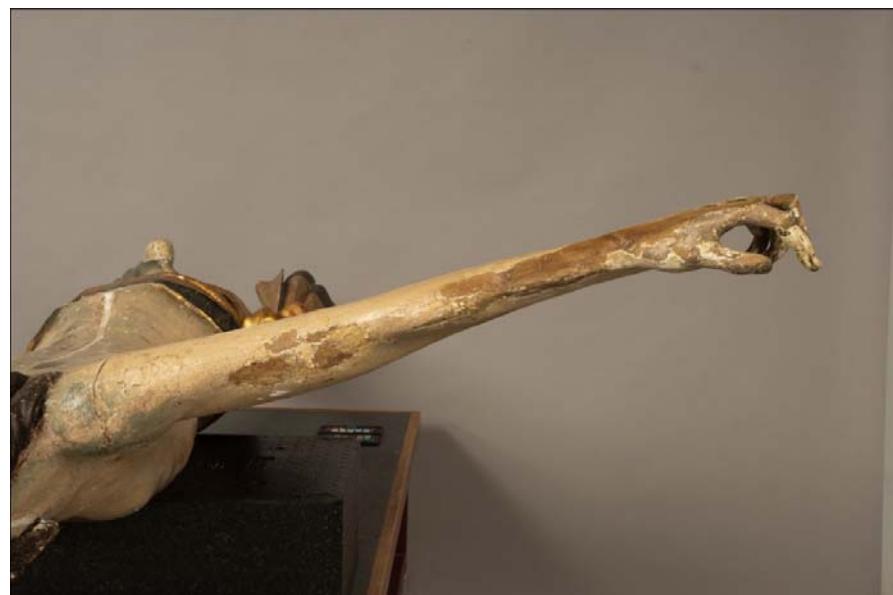
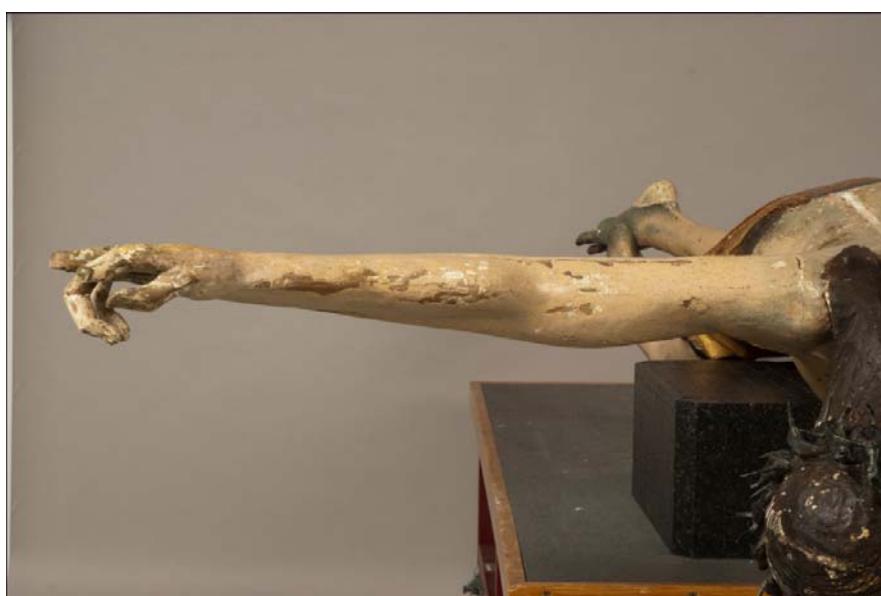
**FIG. II.28**

Tomas de la parte superior de los brazos, ya finalizada la fase de limpieza en la intervención. En ellas se advierten las pérdidas totales de estratos pictóricos que afectaban a estas extremidades, pudiéndose diferenciar el soporte lignario en ellas.

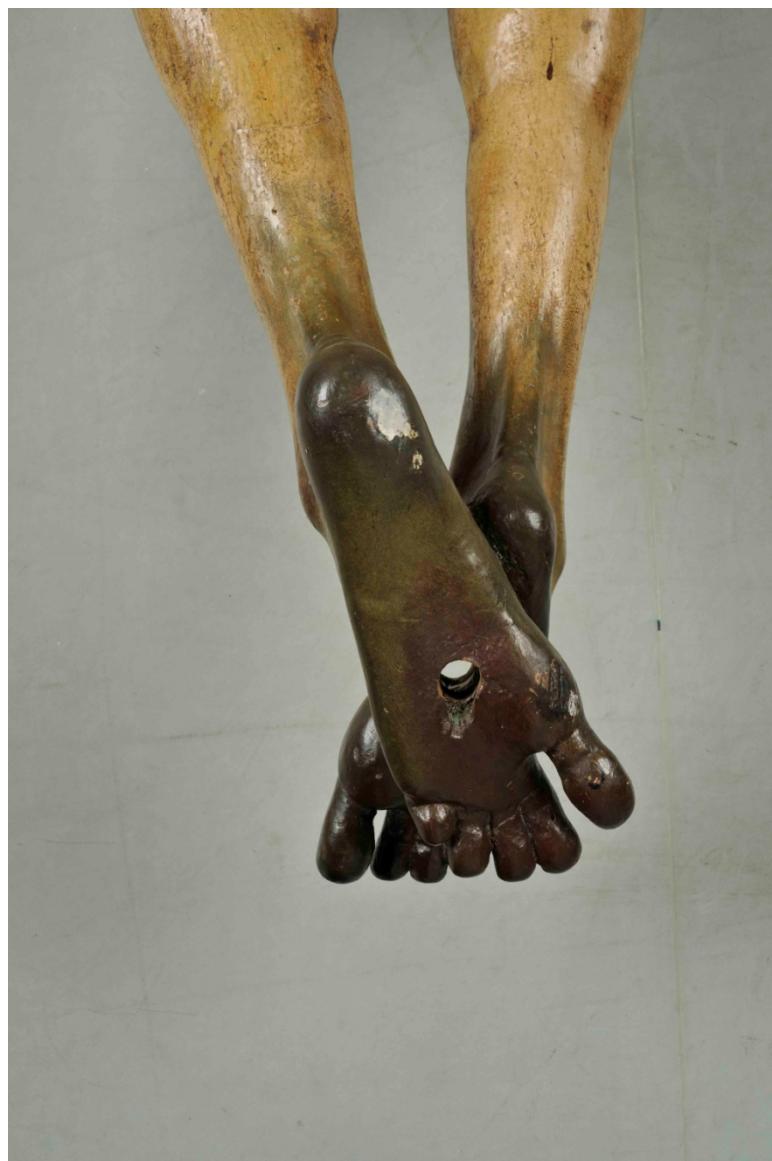
**FIG. II.29**

Toma del reverso de los pies en la que se aprecia el desgaste de la superficie del talón debido al contacto con la cruz.

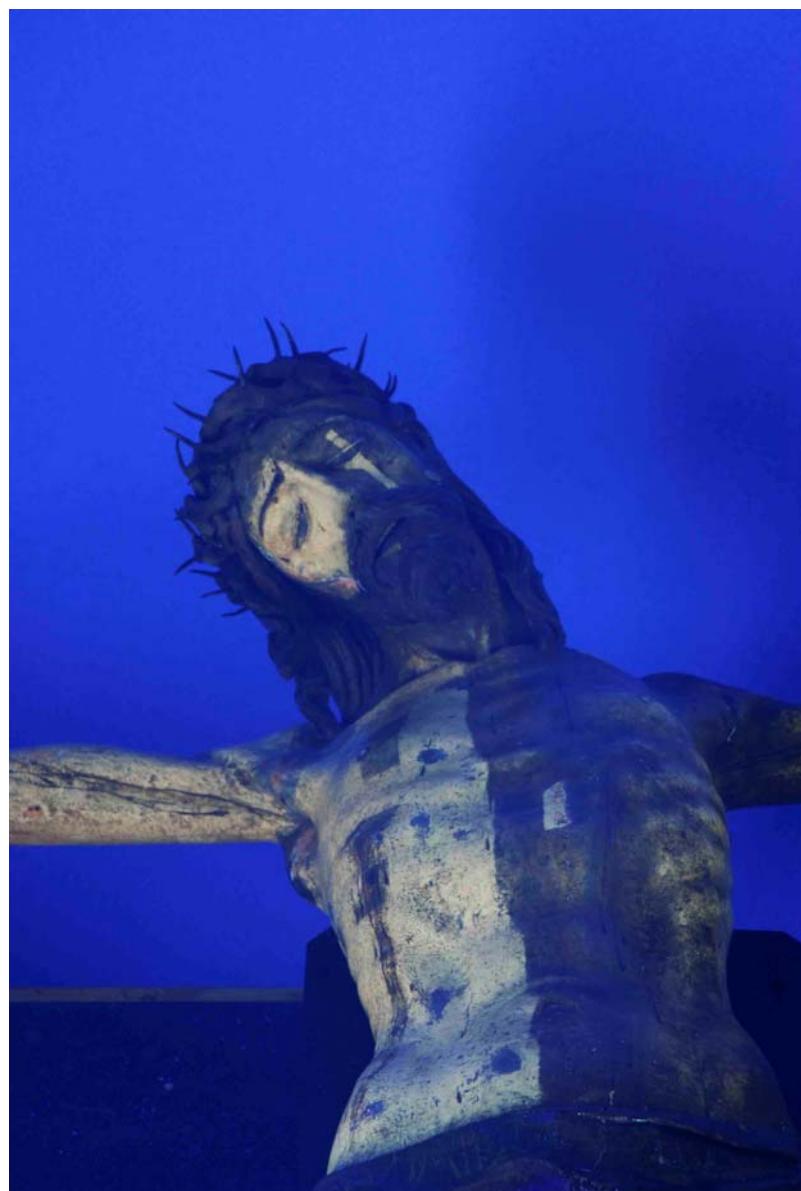
**FIG. II.41**

Proceso de eliminación del estrato policromo superficial. Examen con luz ultravioleta del resultado de dicha acción. Se pueden observar, tras la eliminación del estrato superficial, la persistencia de repintes y suciedad en la superficie recuperada.

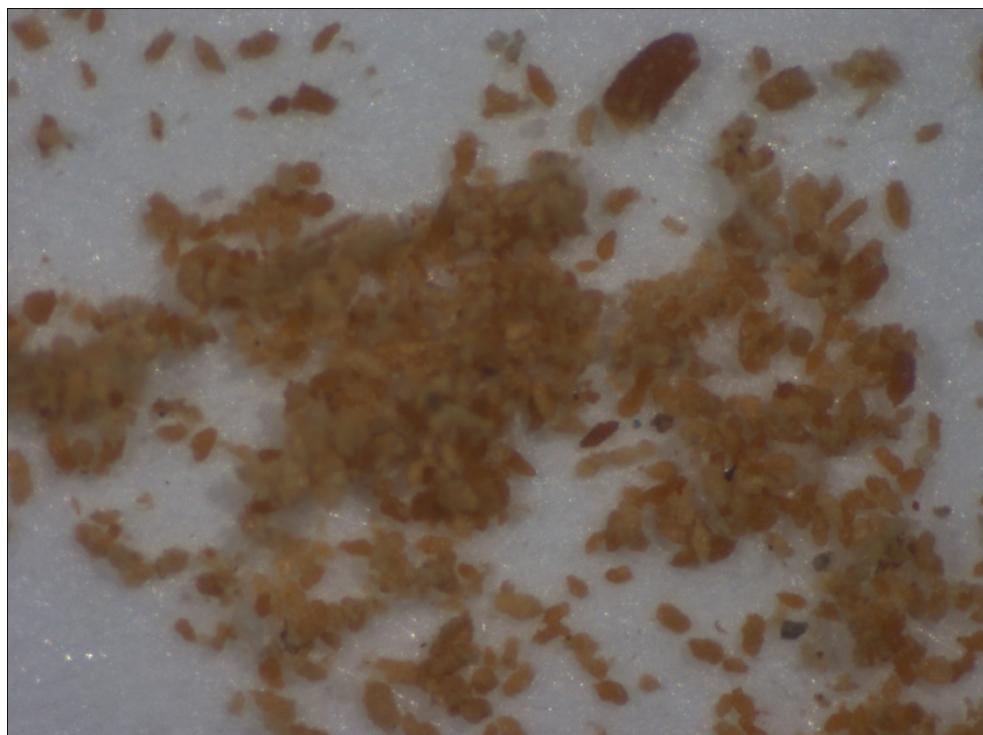
**FIG. III. 10**

Toma microscópica de restos del ataque de carcoma recogidos de las galerías y orificios, 25X.
