MEMORIA FINAL DE INTERVENCIÓN

San Francisco de Asís

Luis Salvador Carmona, 1743 - 1746

Estepa, Sevilla

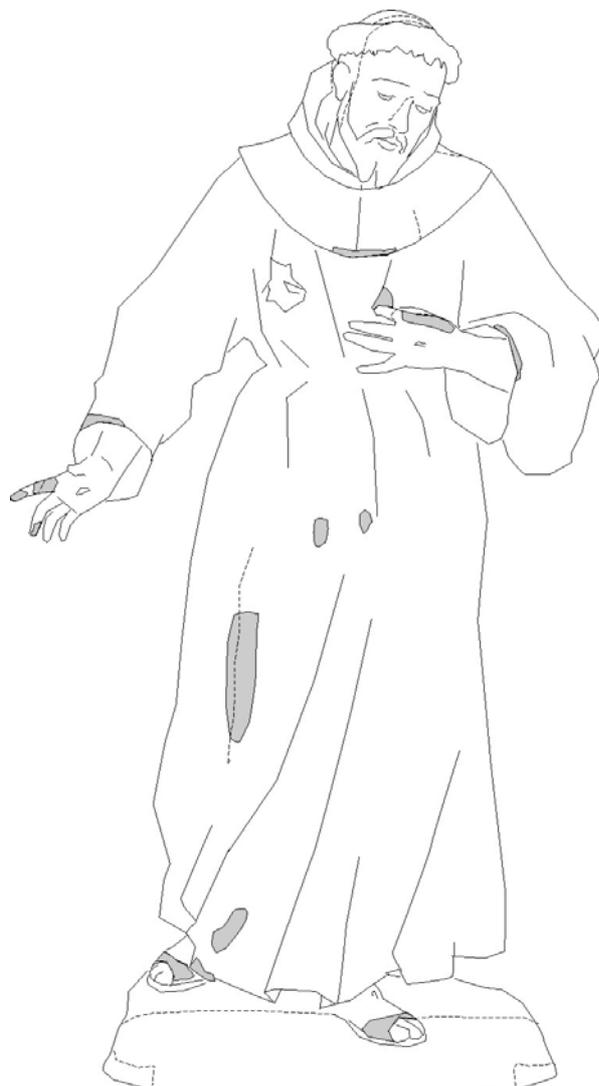
FIGURA Nº3

Las principales alteraciones en cuanto a soporte se centran en las fisuras aparecidas en el mismo, estando la mayoría situadas en las líneas de unión de las distintas piezas constitutivas. Las grietas de mayor apertura son una situada en la parte frontal y otra en la zona posterior central, también con sentido vertical. En la parte alta posterior del hábito aparecen varias fisuras de considerable apertura, reflejo de la utilización de varios bloques de madera para la construcción de esta parte de la escultura. De menor calibre, aunque también correspondientes a líneas de unión de piezas, son las fisuras aparecidas en la mascarilla.

Además de esta intervención, actuando en el estrato de policromía se encontraron otras tales como la aplicación de estucos desbordantes en algunas lagunas con falta de preparación. Así mismo, la obra soportaba otras actuaciones como repintes puntuales de pequeña extensión sobre el estrato de color, situados en la base, en las sandalias, en las carnaciones y en el hábito. Estos, unas veces eran de un color pardo oscuro uniforme y otras imitaban el dibujo de líneas del original. El área de carnaciones más repintada se localiza en las manos del santo, que además también tenían sobrepuestas capas de estuco sobre las líneas de unión de los fragmentos encolados de los dedos.

PRINCIPALES ALTERACIONES

Fisuras en el soporte
-

Repintes

actuar en algunas fisuras del soporte, tanto del Santo como del Cristo. El tratamiento efectuado consistió en la retirada previa de los estratos sobrepuestos que consistían en repintes y estucos. Posteriormente se pasa a la introducción de finas chirlatas de madera de pino envejecida unidas por una cola de unión (acetato de polivinilo).

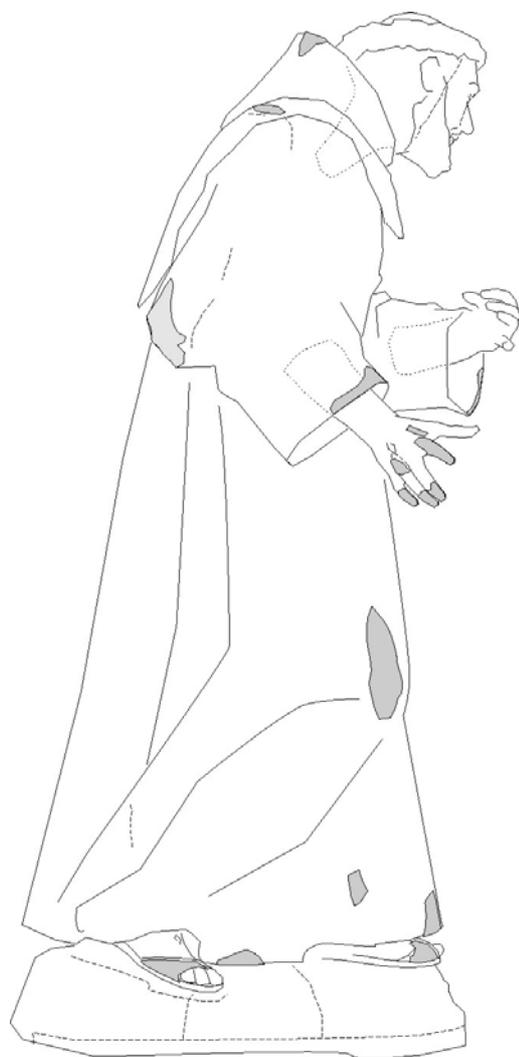
FIGURA N°4

PRINCIPALES ALTERACIONES

Fisuras en el soporte
-

Repintes
-

Piezas talladas aparte

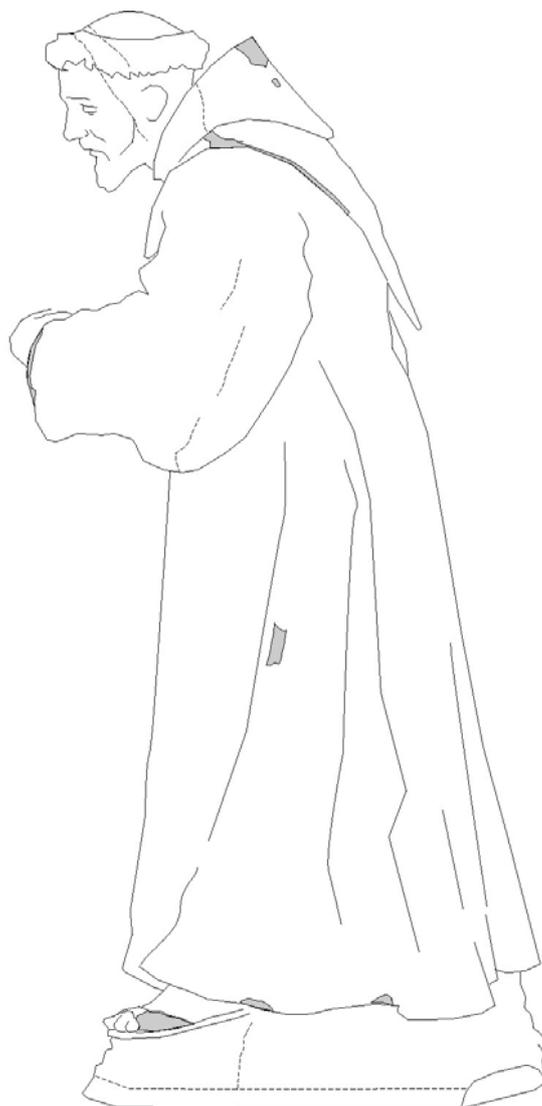
FIGURA Nº5

PRINCIPALES ALTERACIONES

Repintes

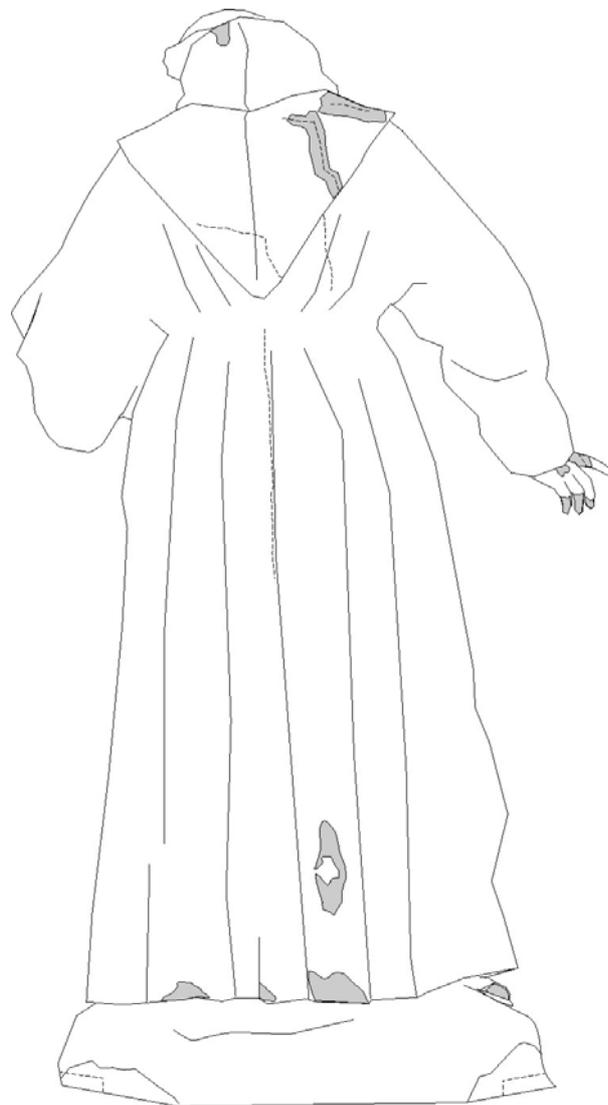
FIGURA N°6

PRINCIPALES ALTERACIONES

Repintes

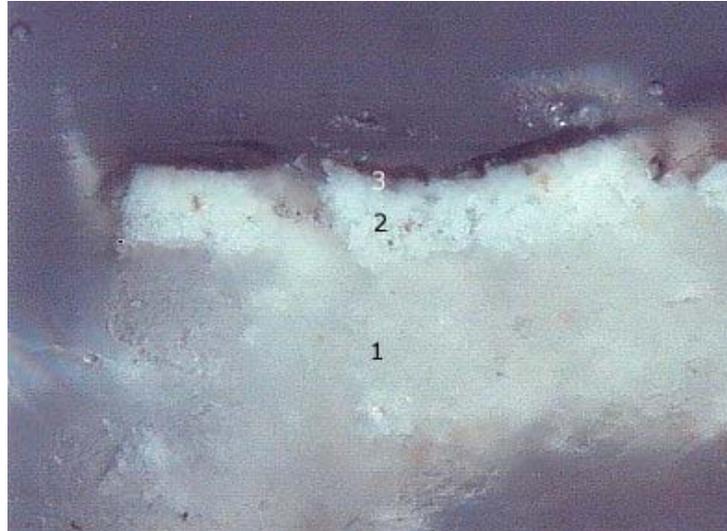
Figura III.2.1. Microfotografía (x200) de la sección transversal de la muestra SF-1.

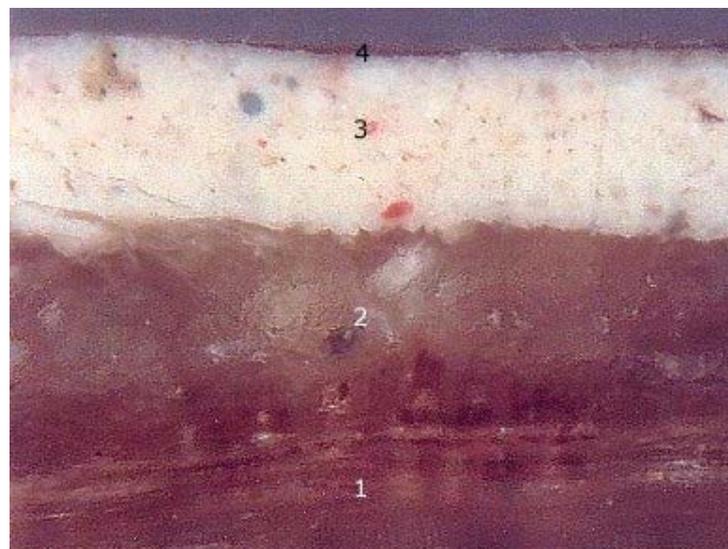
Figura III.2.2. Microfotografía (x200) de la sección transversal de la muestra SF-2.

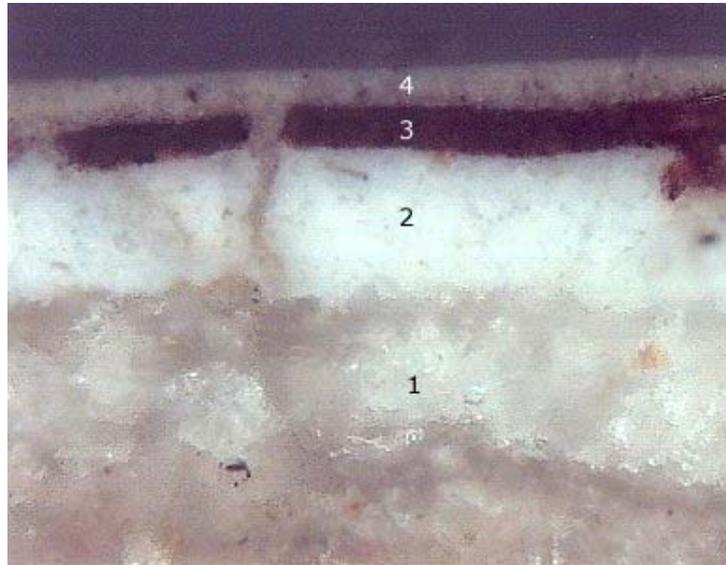
Figura III.2.3. Microfotografía (x200) de la sección transversal de la muestra SF-3.
