**RETABLO DE LOS EVANGELISTAS.
CATEDRAL DE SEVILLA.
ESPÍRITU SANTO.**

DATOS TÉCNICOS Y ESTADO DE CONSERVACIÓN.

TRATAMIENTO REALIZADO.

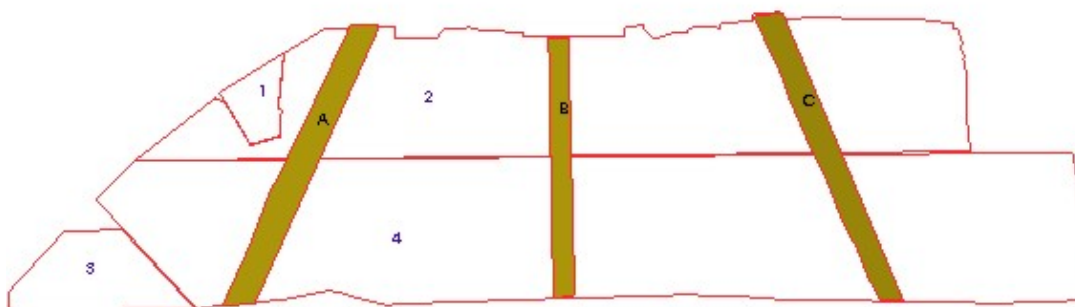
FIGURA 1

El soporte está constituido por dos finos paneles horizontales compuestos irregularmente, a los que se les injertan dos pequeñas piezas para completar las dimensiones deseadas (figura 1). Tiene forma rectangular aunque la obra en si forma un arco rebajado (figura 2). Las máximas dimensiones son 60´7 x 206´5 cm. (h x a), (figura 3).

Los paneles que constituyen el soporte presentan un corte tangencial encajándose entre sí mediante una caja a modo de cuña en forma de v. Son reforzados por un embarrotado compuesto por tres barrotos que se insertan en tres cajas realizadas en el soporte.

Número de piezas del soporte pictórico

Número de travesaños de refuerzo

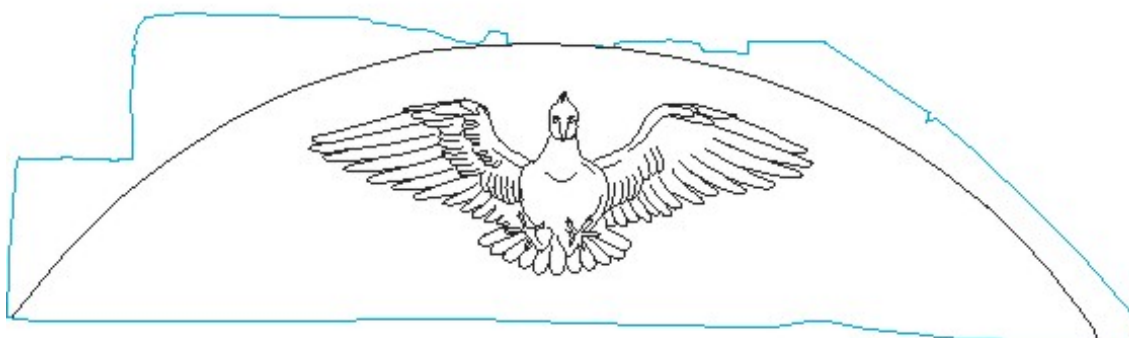
FIGURA 2

Perímetro del soporte

Perímetro de la capa pictórica.

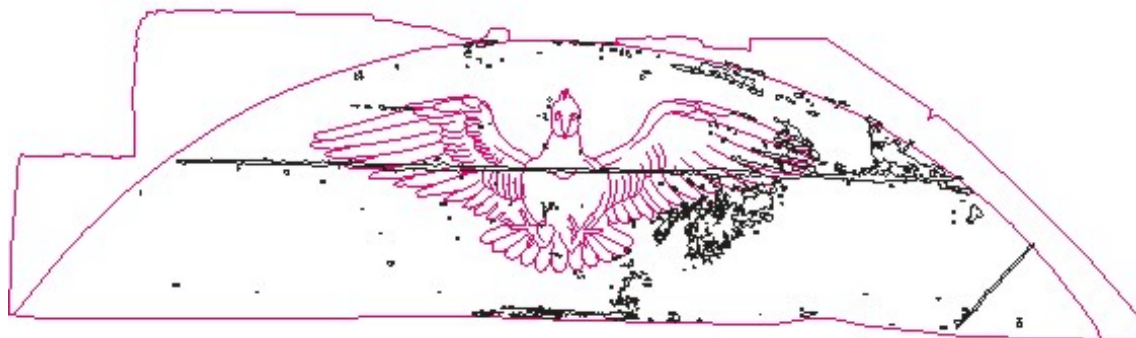
FIGURA 4

La obra presenta problemas de adhesión generalizados, que han provocado levantamientos y pérdidas tanto de la preparación como de la propia capa pictórica.

Las lagunas más grandes coinciden con las zonas de separación de piezas y en la zona derecha de la obra (figura 4).

Lagunas de preparación

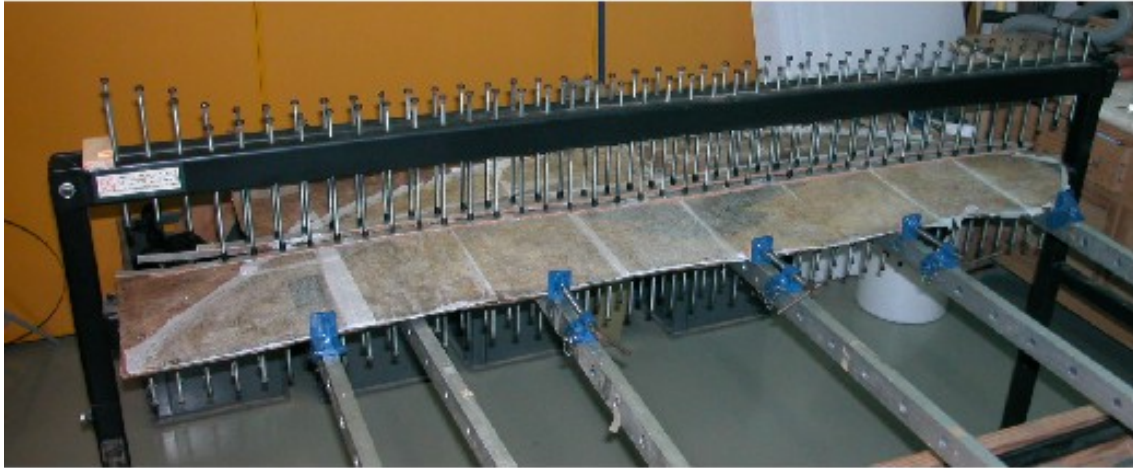
FIGURA 5

Dado que los tablones que constituyen el soporte son tan finos han curvado y presentan una acusada separación entre ensamblajes.

Ensamblaje de piezas

Los paneles se encontraban desensamblados totalmente, cuya separación se había rellenado en una intervención anterior, con estuco. Se eliminó esta masa de relleno y se limpiaron los estucos desbordantes y los restos de cola de las caras de unión. Hecho esto, dada la deformidad y alabeamiento que presentaban las tablas hubo que encolarlas utilizando la "mesa de gatos". para que encajasen correctamente (figura 5).

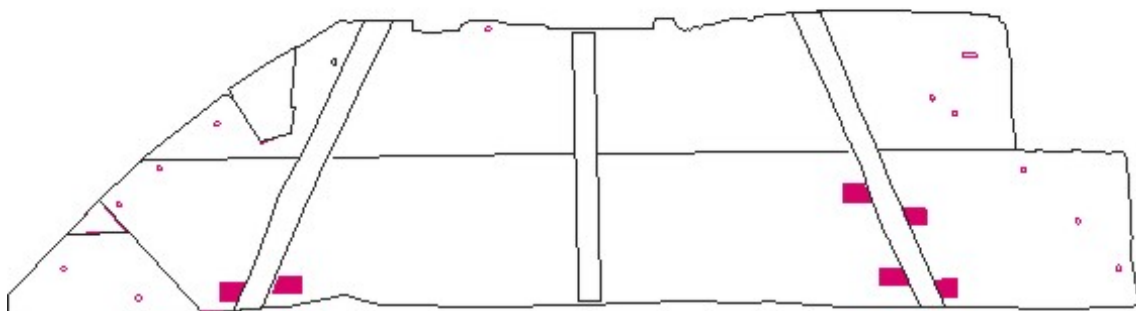
FIGURA 6

La obra presenta una serie de pequeñas lagunas que coinciden con los huecos realizados para espigar el soporte al retablo.

Piezas de refuerzo (lengüetas).

Reintegración de soporte.

Se reintegraron las lagunas del soporte, con madera de la misma naturaleza que el original (figura 6).

Hubo que corregir el sistema de embarrotado en los dos barrotes laterales que quedaban sueltos en la parte inferior. Para ello se realizaron seis piezas suplementarias, en madera de roble, que hacían la función de lengüeta bloqueando correctamente los travesaños y permitiendo a la vez los movimientos naturales de la madera (Figura 6). Se procedió de igual forma con la aplicación de Paraloid B-72 en tolueno al 20% tanto en el embarrotado como en la lengüetas suplementarias. Se montó el embarrotado quedando listo para la manipulación del anverso.

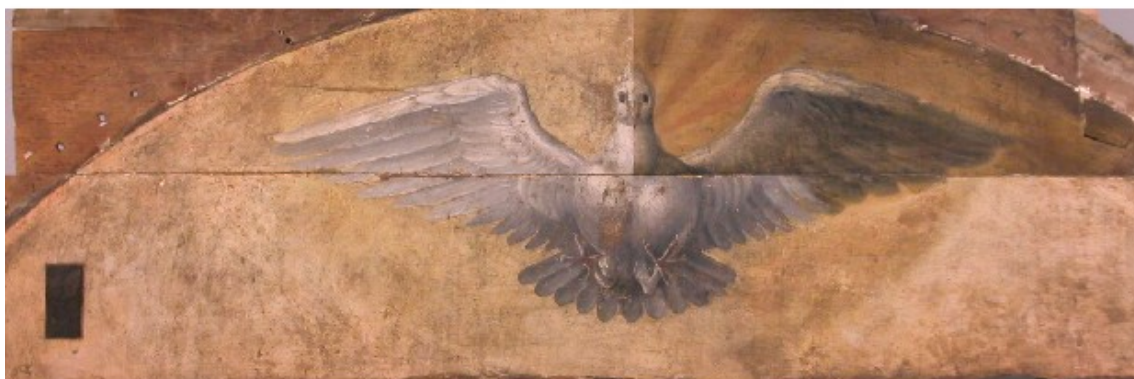
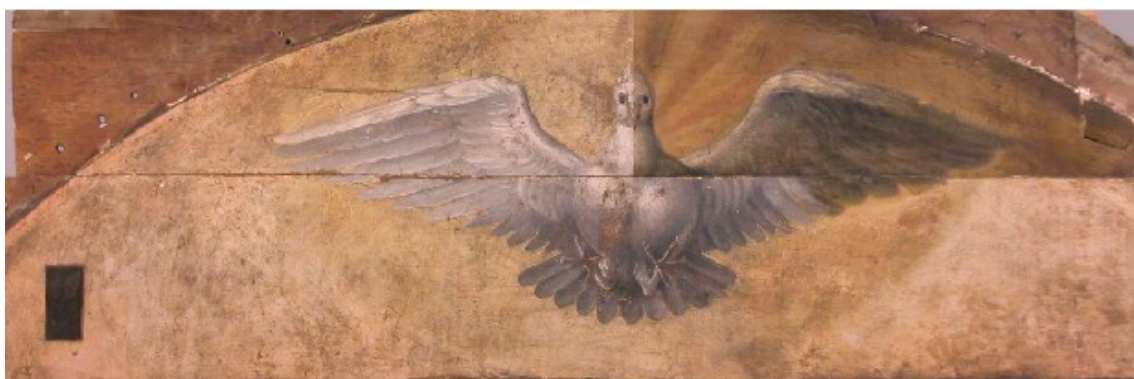
FIGURA 9

La película pictórica se encuentra gravemente alterada por los amplios repintes que enmascaran de forma generalizada el aspecto original de la obra. Estos repintes provocan una visión equivocada de la misma, dan un aspecto oscuro, tenebrista. En realidad la obra es muy luminosa.

Limpieza de barnices y eliminación de repintes

Se realizó un test de solubilidad que determinó los disolventes apropiados para cada caso. Para una primera limpieza y la eliminación de gruesos repintes se usó etanol 96° al 100% (figura 9).

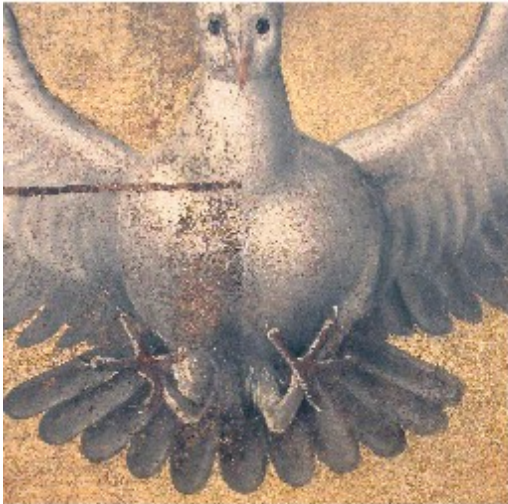
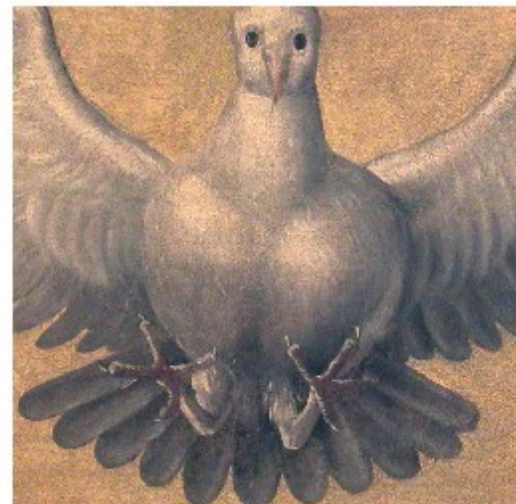
Figura 10

TRATAMIENTO REALIZADO.
Reintegración cromática antes y después

Para la reintegración final se utilizaron pigmentos al barniz de la marca Maimeri (figura 10).

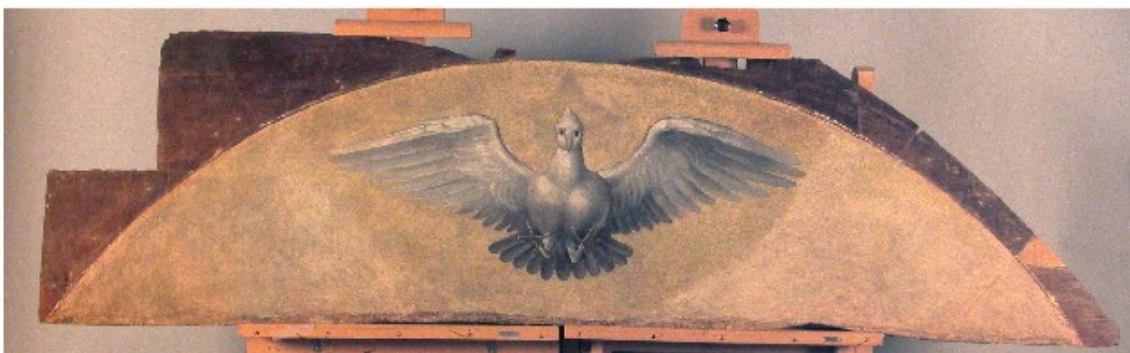
Figura 11

TRATAMIENTO REALIZADO.
Restauración concluida del anverso.

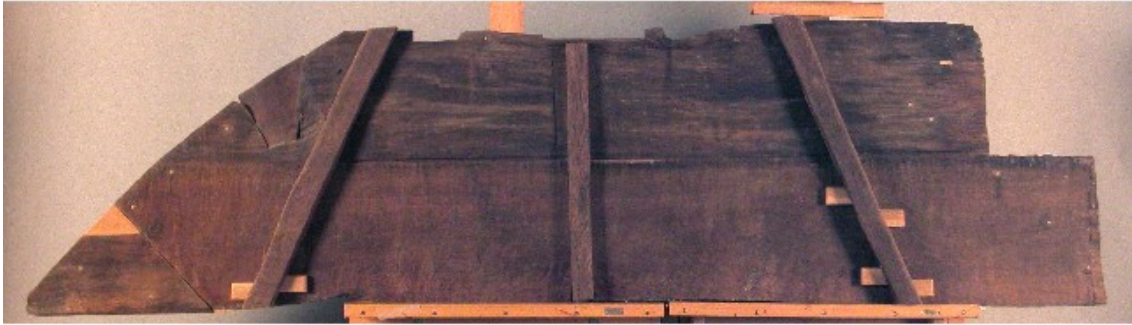
Figura 12

TRATAMIENTO REALIZADO.
Restauración concluida del reverso
