**MEMORIA FINAL DE INTERVENCIÓN**

**RESUCITADO**

**José Capuz, 1946**

**Iglesia de San Julián**

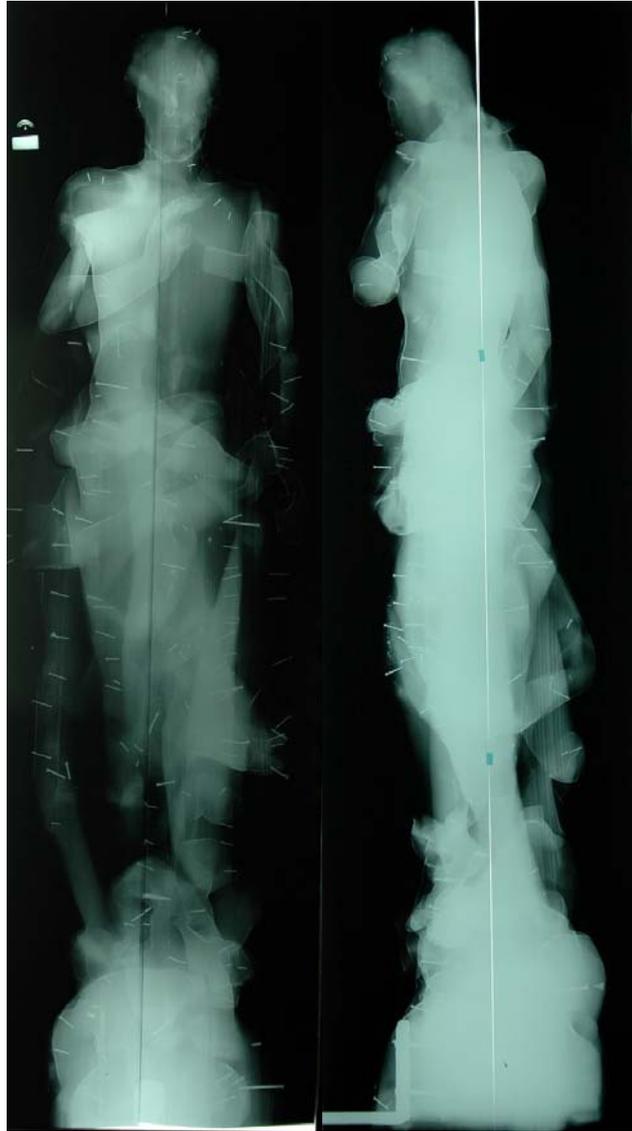
**FIG. II. 8**

En la radiografía se aprecia la inserción de multitud de elementos metálicos situados en las líneas de ensamble de los bloques de madera, como elementos de refuerzo. En superficie las cabezas de estos clavos están ocultas bajo el estuco del conjunto policromo, o bien están coloreadas para ser disimuladas, sobretodo en la zona sin policromar.

**RADIOGRAFÍAS FRONTAL Y LATERAL**

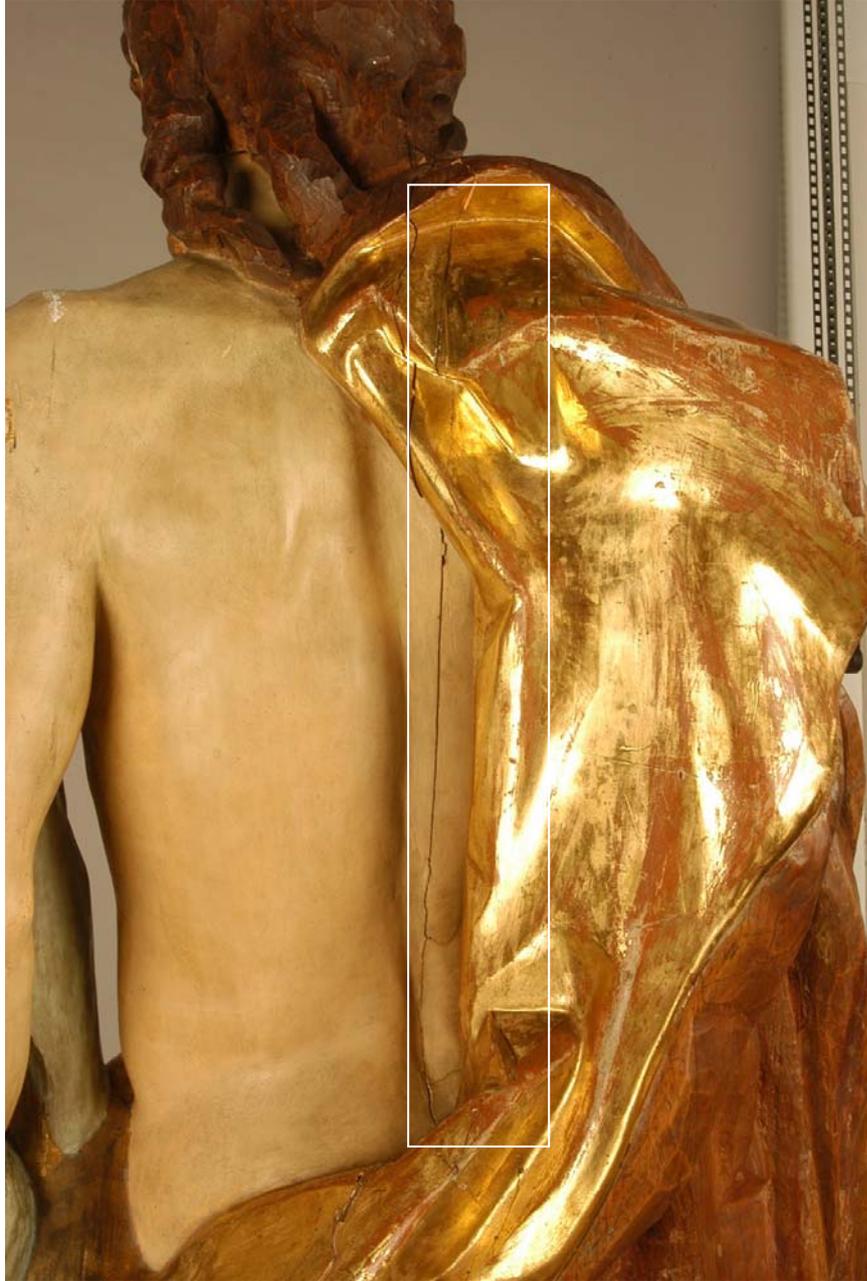
FIG. II. 25

Se han detectado algunas fisuras en la madera, la mayoría situadas en las líneas de unión de piezas, no pareciendo revestir gravedad ninguna de ellas. Algunas de las fendas encontradas, escasas en número, son consecuencia del envejecimiento del material debido a movimientos de contracción y dilatación de la madera. Destacan, a este respecto, dos fisuras con recorrido vertical situadas en el torso del Cristo, una en el centro que va desde el esternón hasta el abdomen y otra en su lado

izquierdo de amplia extensión que llega desde la cabeza hasta el manto. Esta última fisura se emplaza en la línea de unión de algunas de sus piezas constitutivas. En la espalda, en el área correspondiente a la columna vertebral se localiza otra grieta de soporte, que aunque es bastante visible, no resulta preocupante.

**ESTADO INICIAL.** Fisuras en el soporte

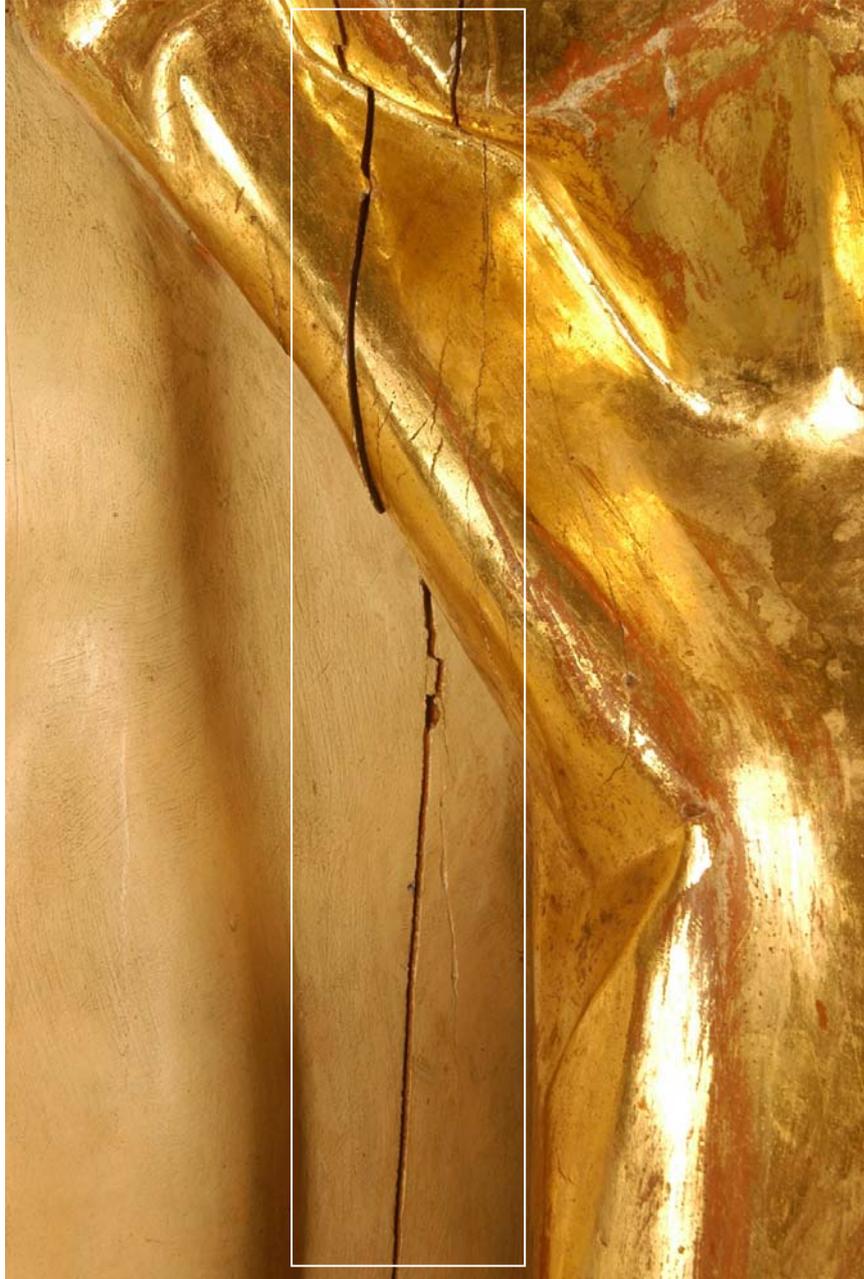
FIG. II. 26

**ESTADO INICIAL.** Fisuras en el soporte

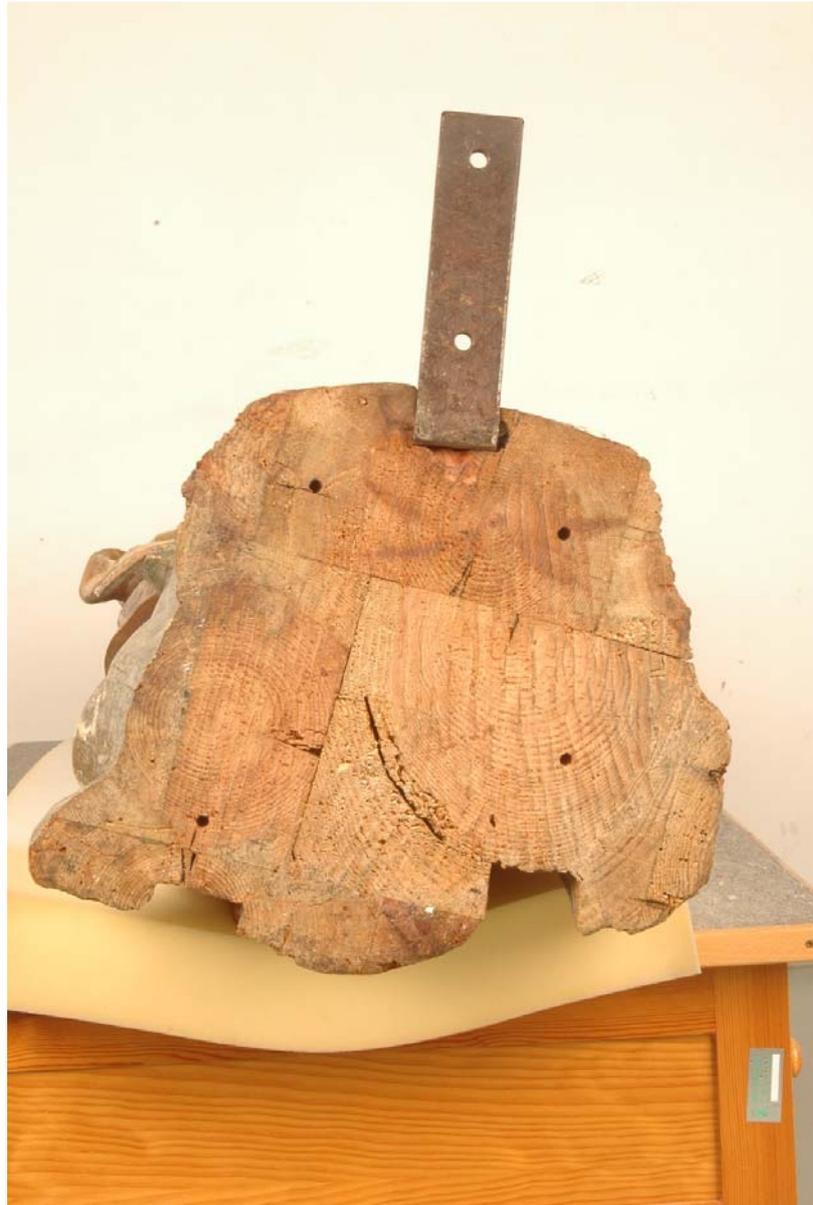
FIG. II. 27

**ESTADO INICIAL.** Base de la nube.  
Se aprecia el ensamblaje de los bloques de madera.

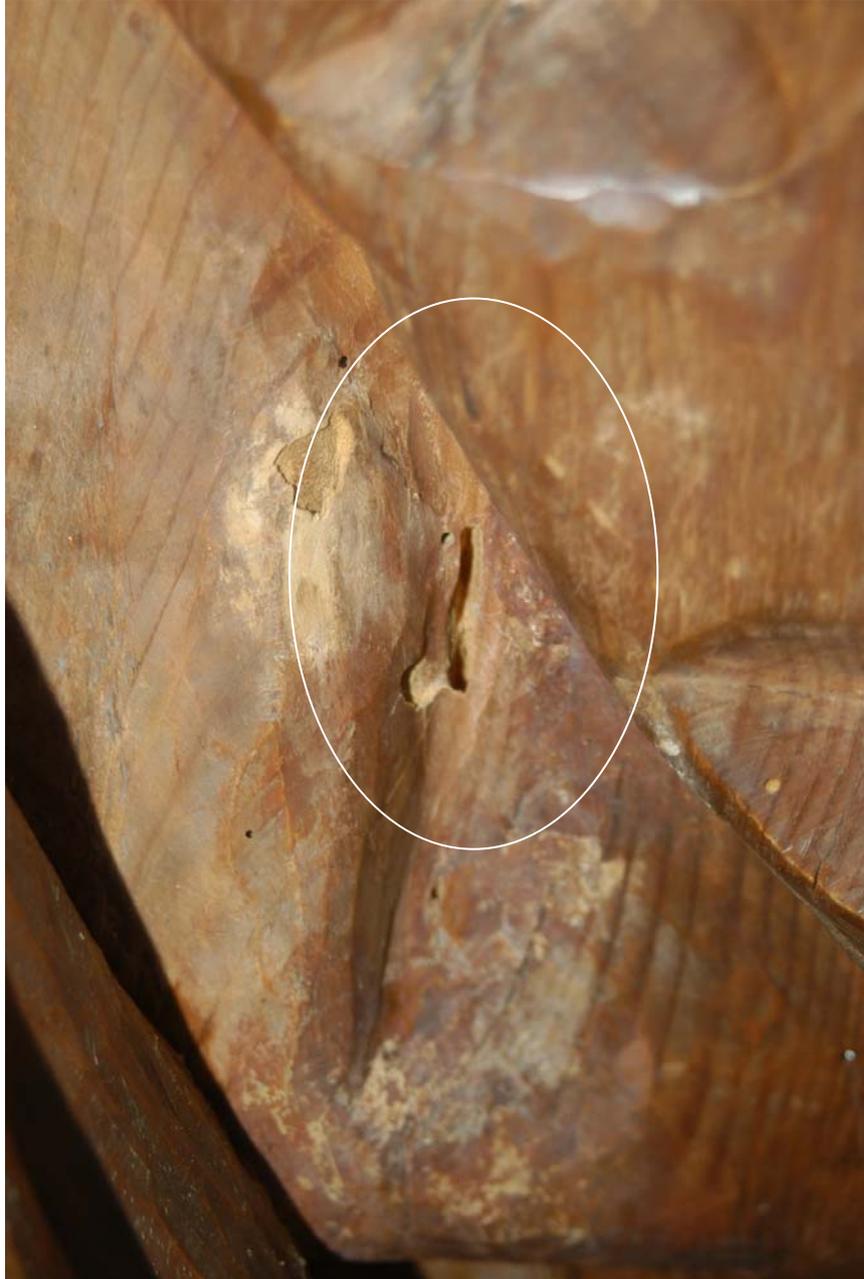
**FIG. II. 28**

En varias zonas de la talla presentaba algunos orificios de salida de insectos xilófagos. El tamaño de los mismos es de dos milímetros aproximadamente de diámetro y sección circular. Está más afectada el área de madera a la vista, aunque en las zonas doradas y policromadas también se aprecian algunos orificios. Estos orificios responden a insectos de tipo anóbidos.<sup>2</sup>

Otro dato que apareció durante el curso de la intervención es la existencia de otros orificios provocados por xilófagos, de tamaño menor a los ya referidos, que habían sido ocultados en alguna intervención anterior mediante el sellado de los mismos con aserrín y cola. Estos últimos orificios responden al ataque por parte de insectos cerambídeos.<sup>3</sup>

**ESTADO INICIAL.** Orificios de salida de xilófagos.

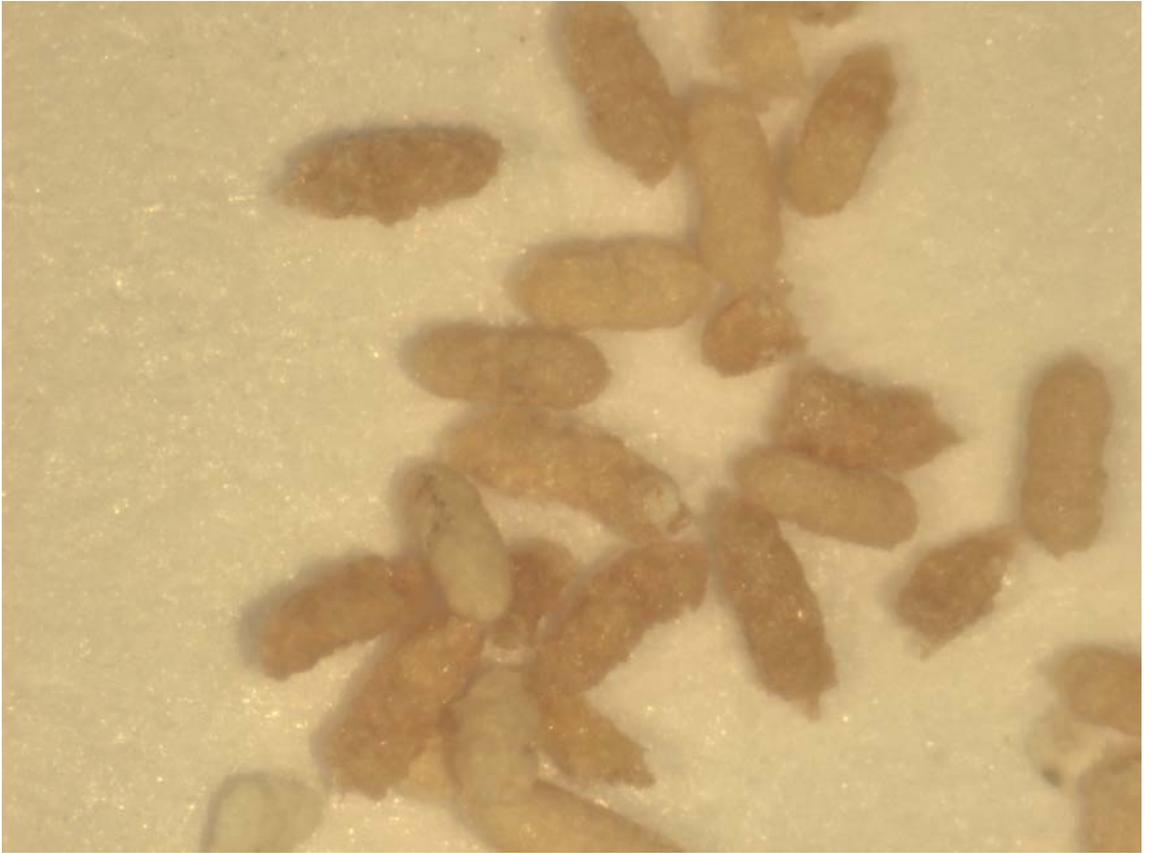
Se detectaron orificios de salida de anóbidos y galerías de cerambícidos, así como excrementos de ambas familias (ver figuras 2 y 3).

Fig. 2- Serrín con excrementos de anóbidos, 20X

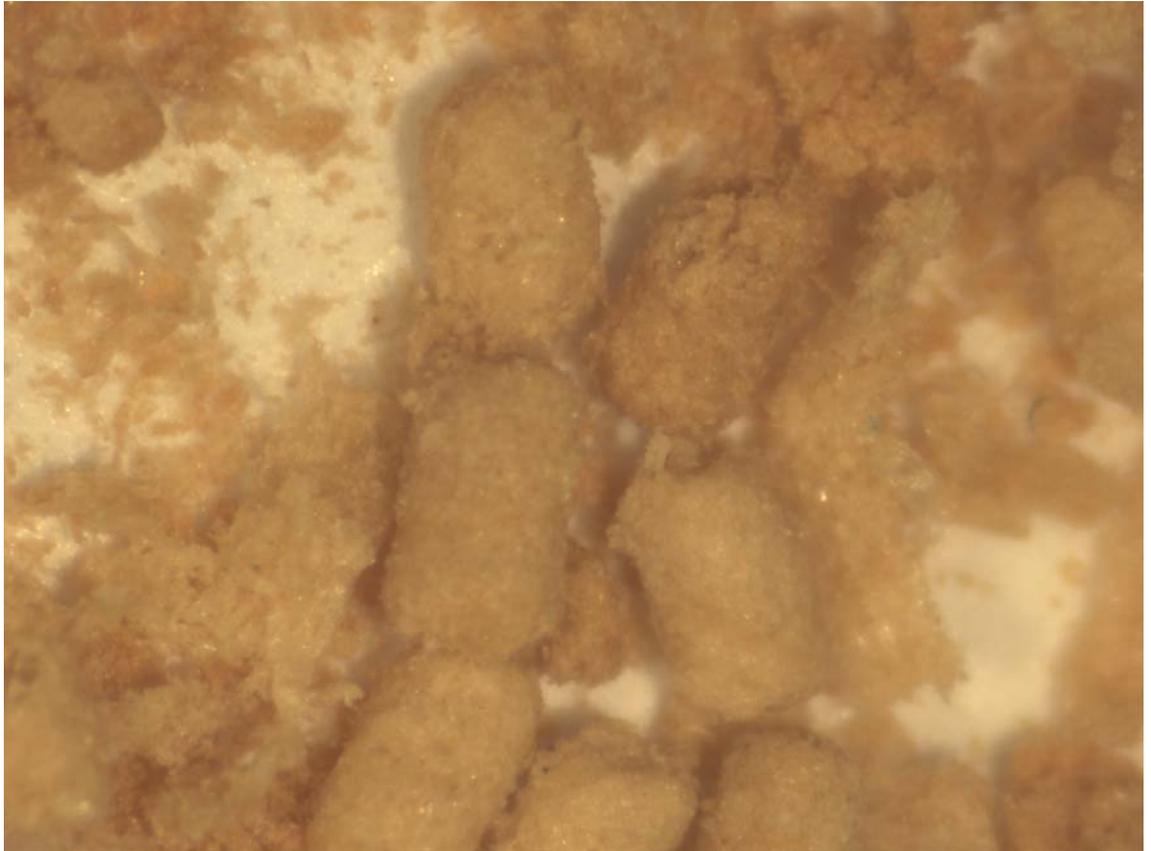
Fig. 3- Serrín con excrementos de cerambícidos, 15X
