**MEMORIA FINAL DE INTERVENCIÓN
CRISTO DE LA CORONACIÓN DE ESPINAS
Iglesia del Divino Salvador, Carmona
Sevilla
Marzo 2009**

INTRODUCCIÓN

1.1 TÍTULO U OBJETO. Jesús de la Coronación de Espinas

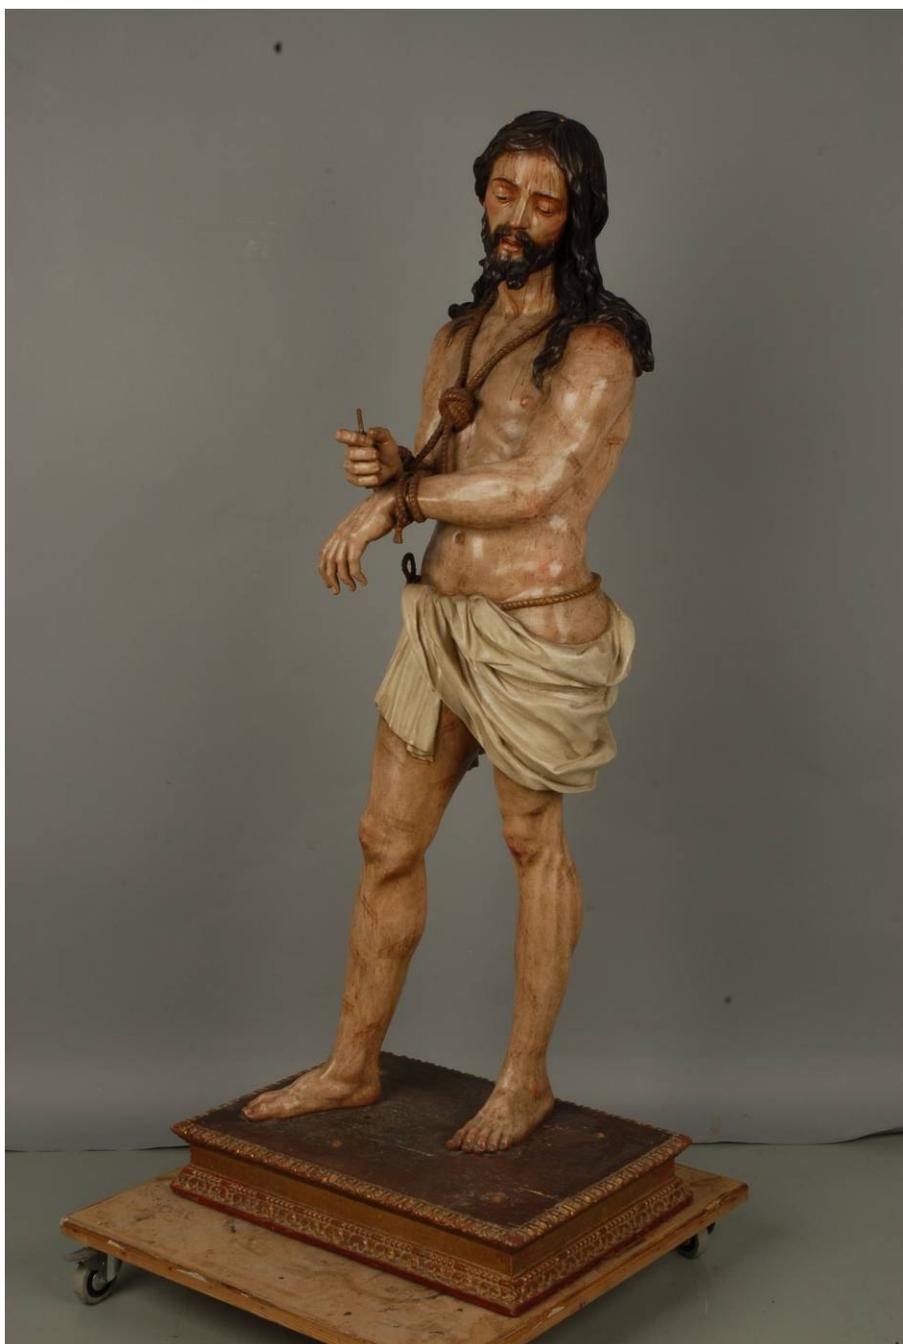
FIG. II. 3

Estado inicial

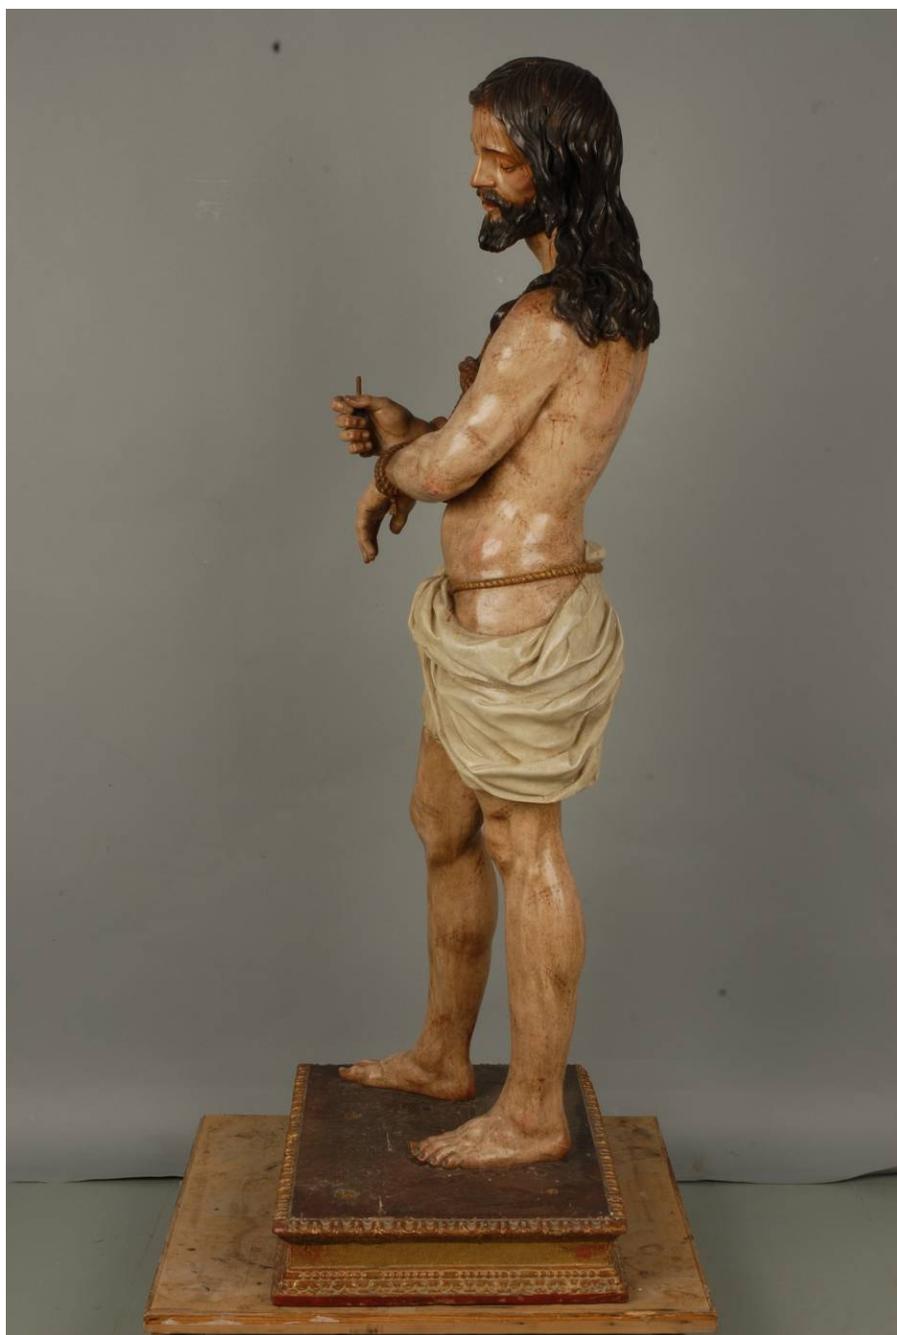
FIG. II. 4

Estado inicial

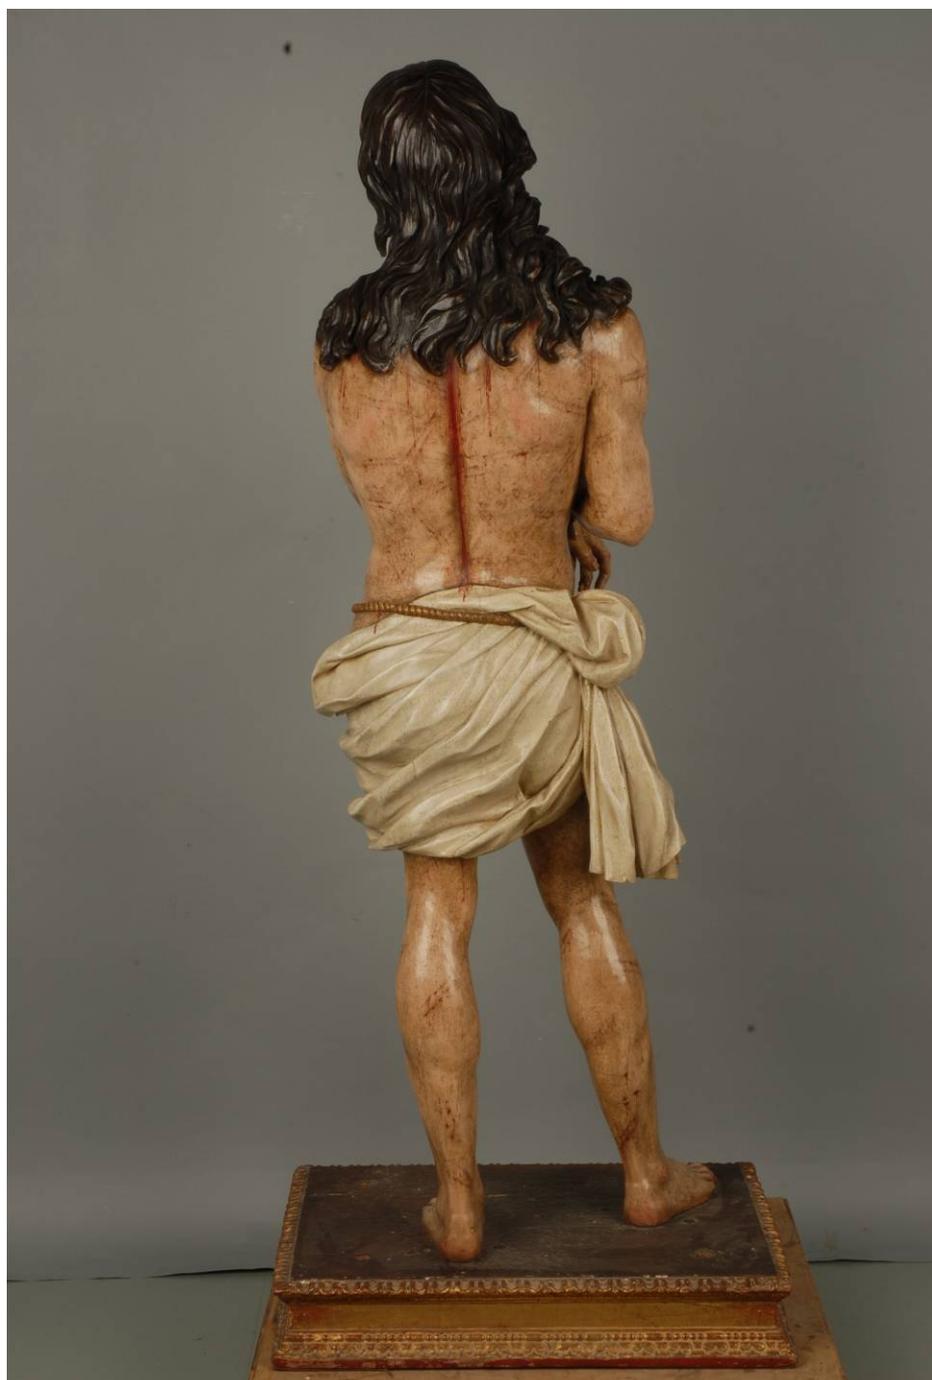
FIG. II. 5

Estado inicial

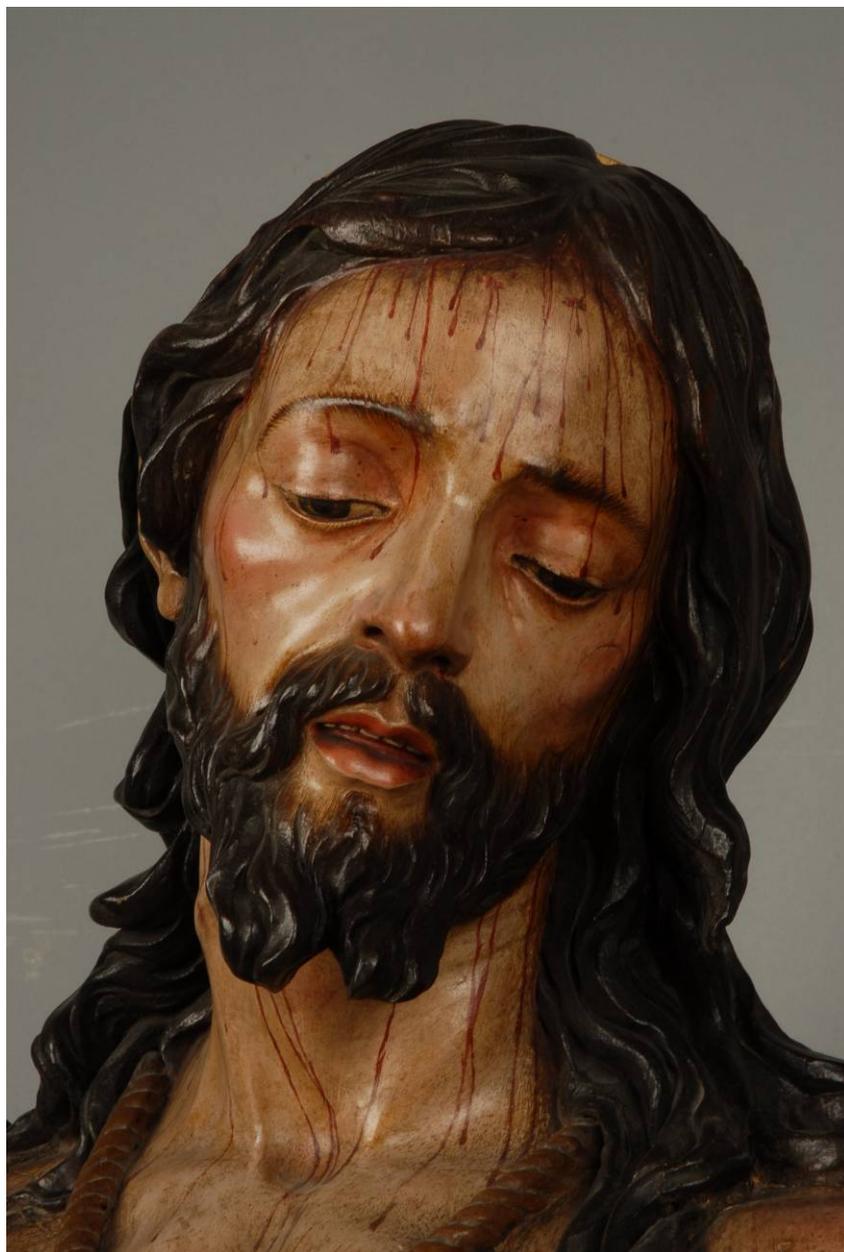
FIG. II. 6

Estado inicial

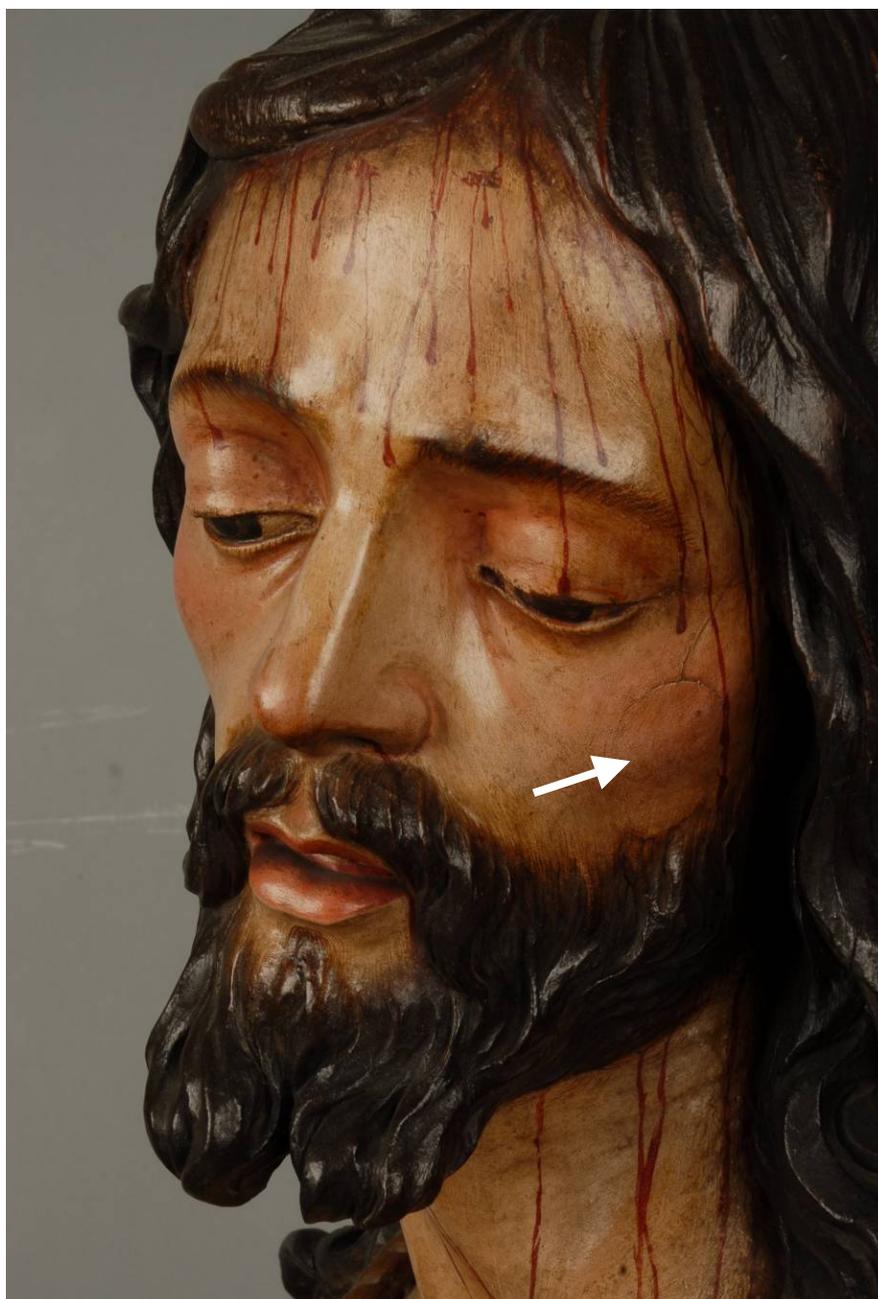
FIG. II. 7

Detalle del rostro antes de la intervención. Se observa la marca circular del orificio interno para el alojamiento del tubo metálico

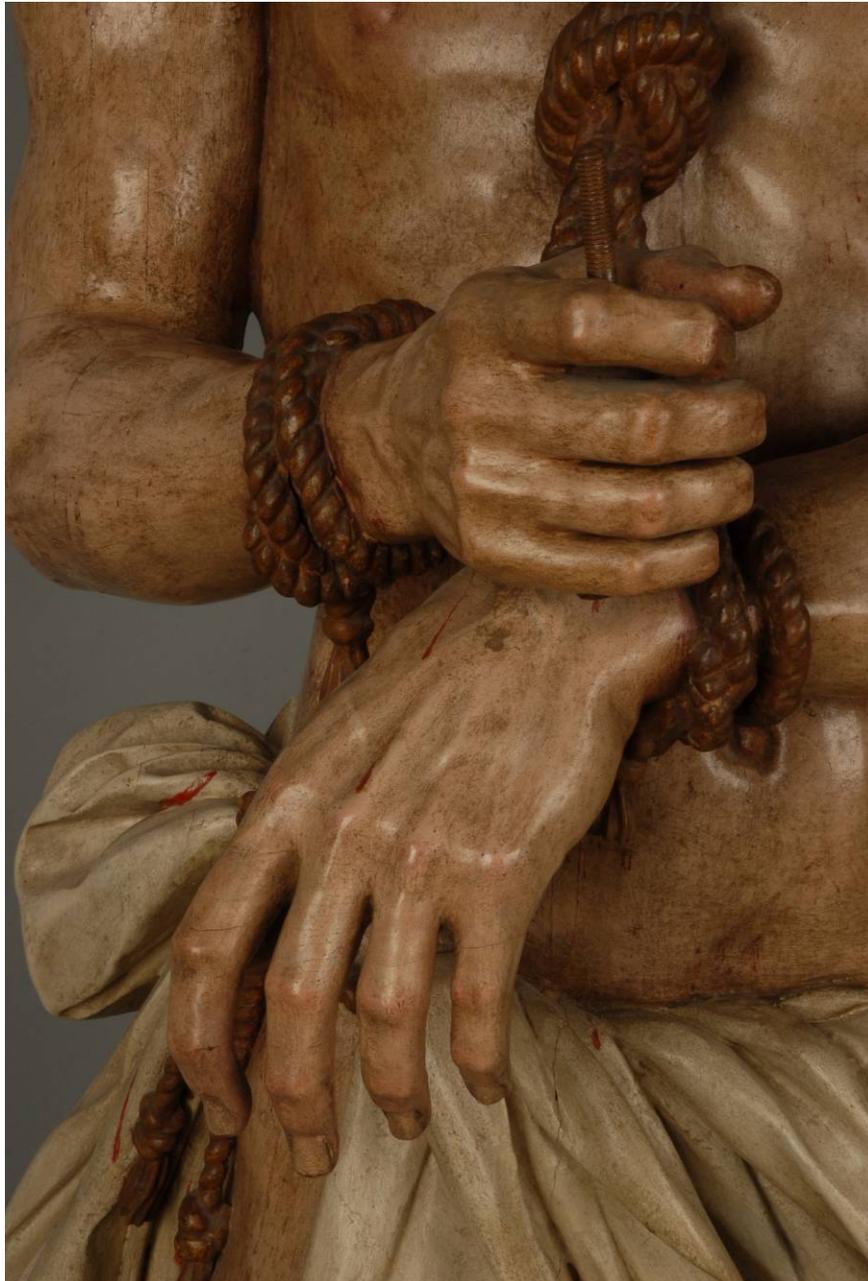
FIG. II. 8

Estado inicial

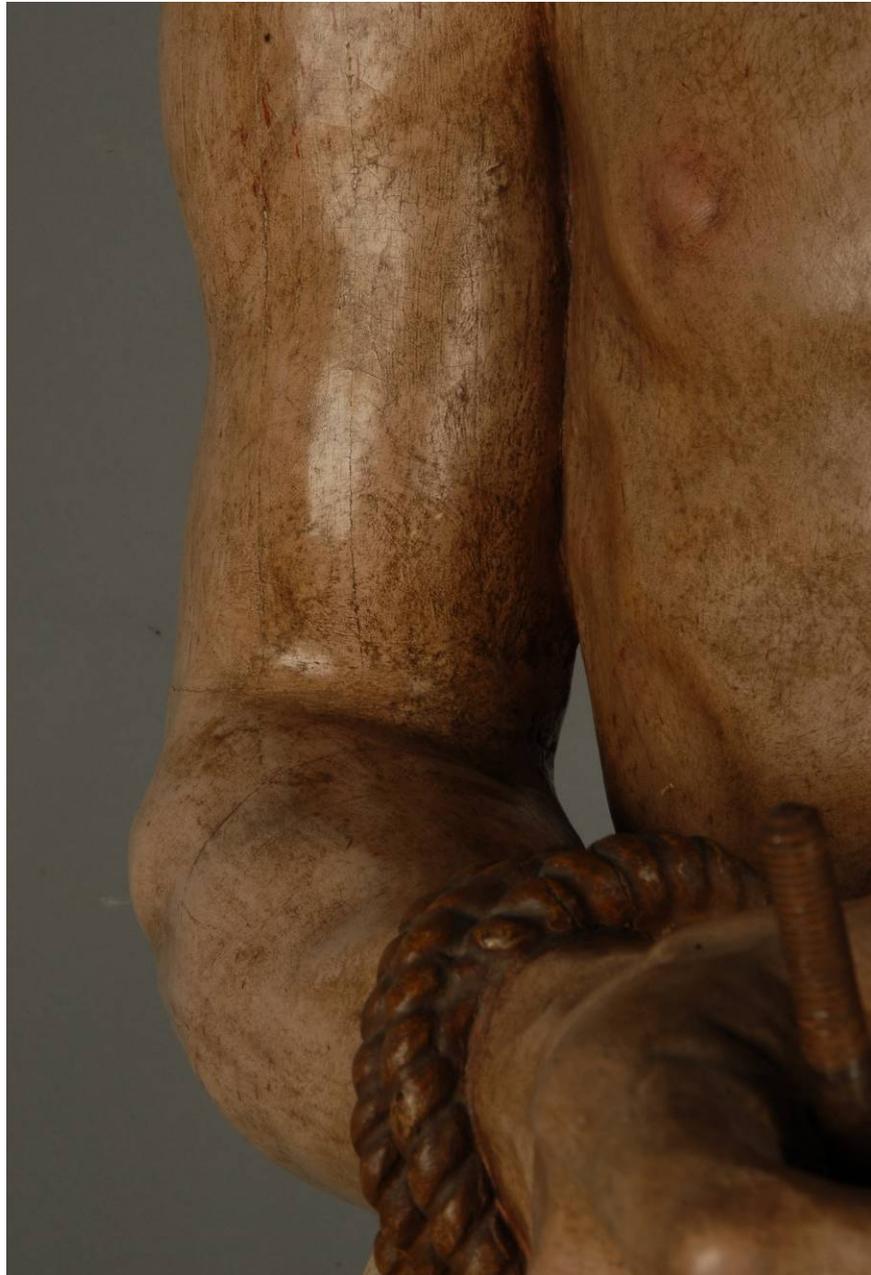
FIG. II. 9

Estado inicial

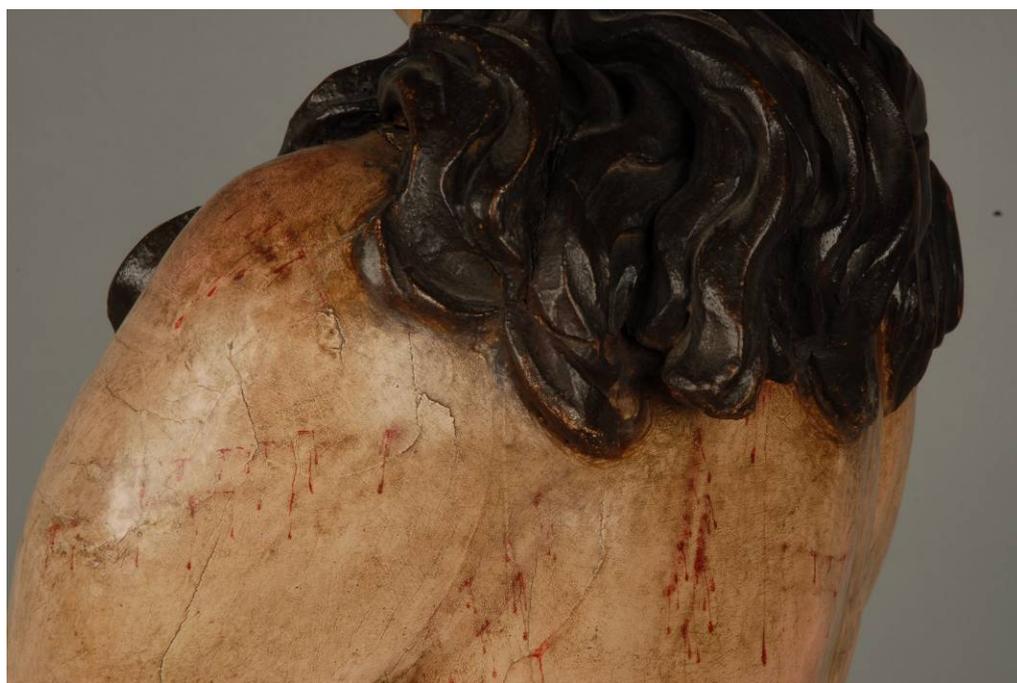
FIG. II. 10

Estado inicial

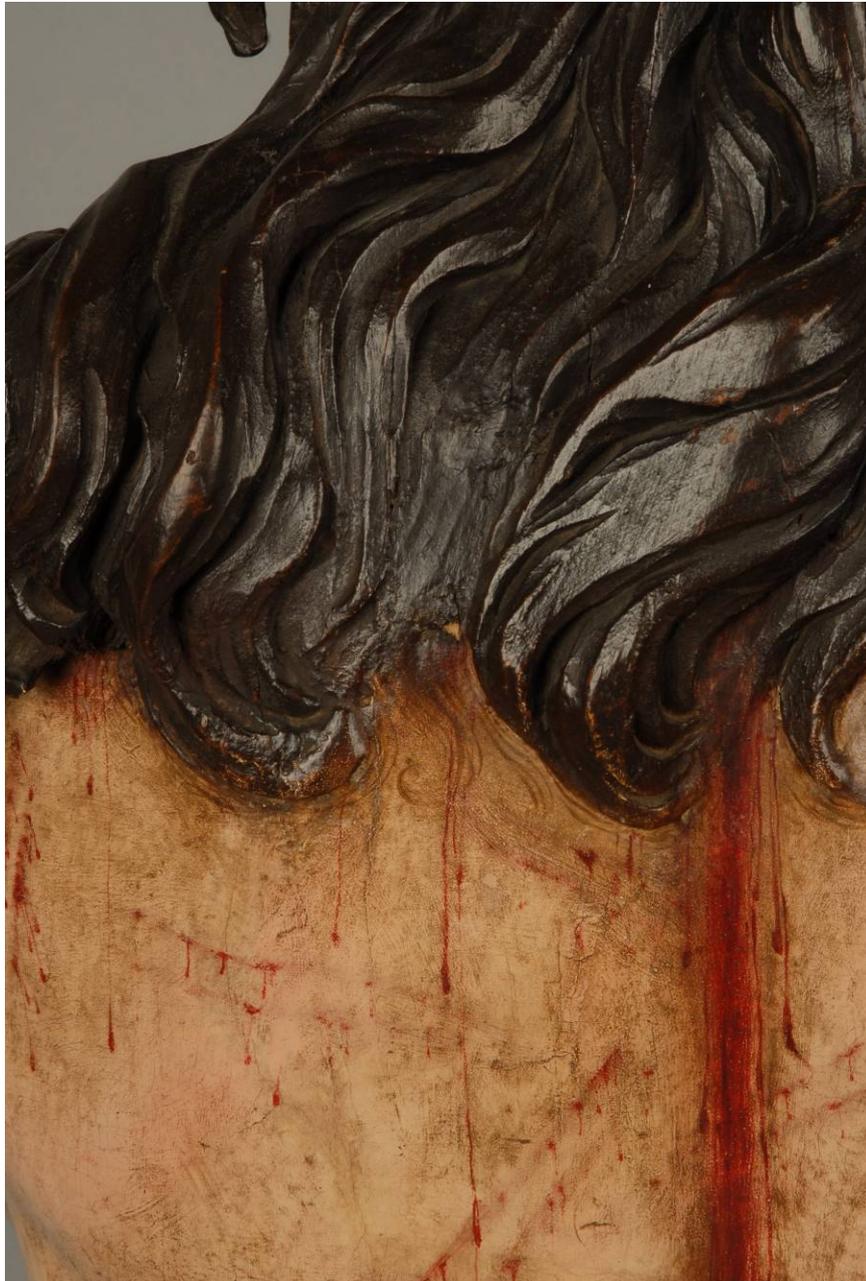
FIG. II. 11

Detalle de la espalda. Estado inicial

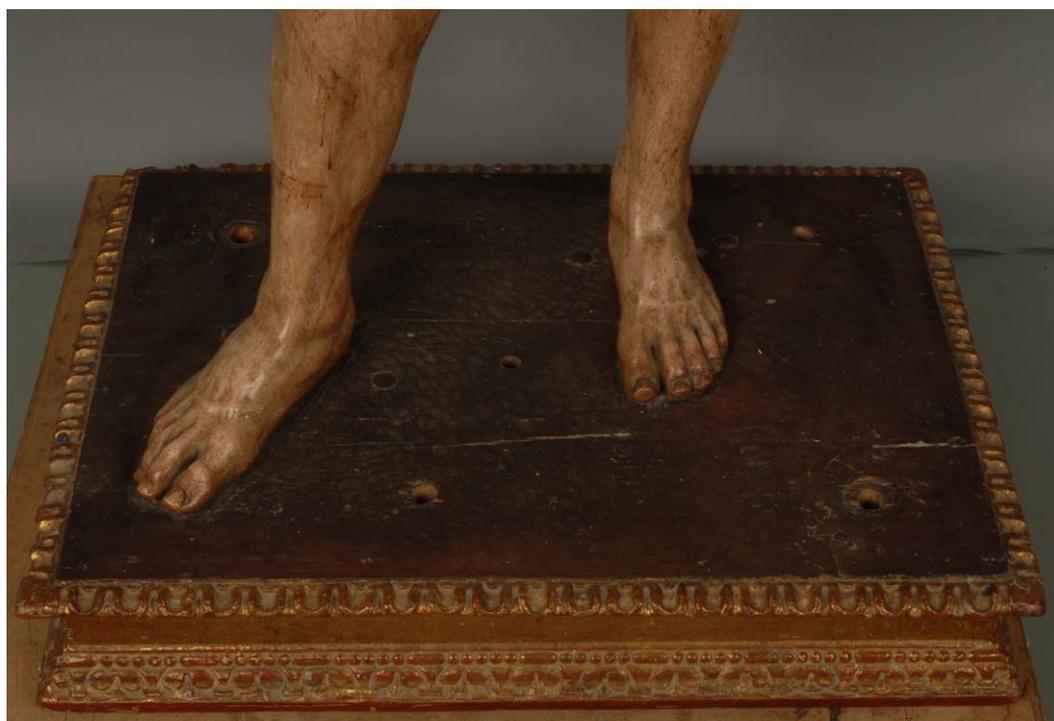
FIG. II. 12

Estado inicial

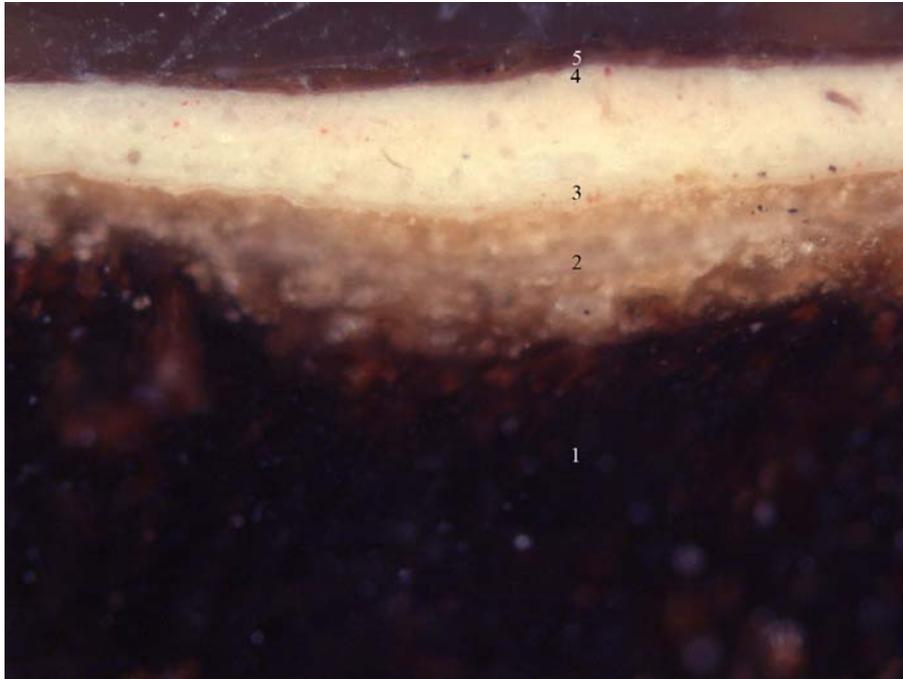
Muestra: XC-1

- 1) Resto de madera del soporte.
- 2) Capa de preparación blanquecina compuesta por sulfato cálcico y cola animal. Su espesor oscila entre 40 y 75 μm .
- 3) Capa de color rosado compuesta por blanco de plomo y minio. Su espesor oscila entre 15 y 65 μm .
- 4) Capa de color rosado compuesta por blanco de plomo y bermellón. Tiene un espesor comprendido entre 35 y 50 μm .
- 5) Fina capa de color pardo compuesta por blanco de plomo, calcita, tierra y sombra. Su espesor oscila entre 10 y 20 μm .

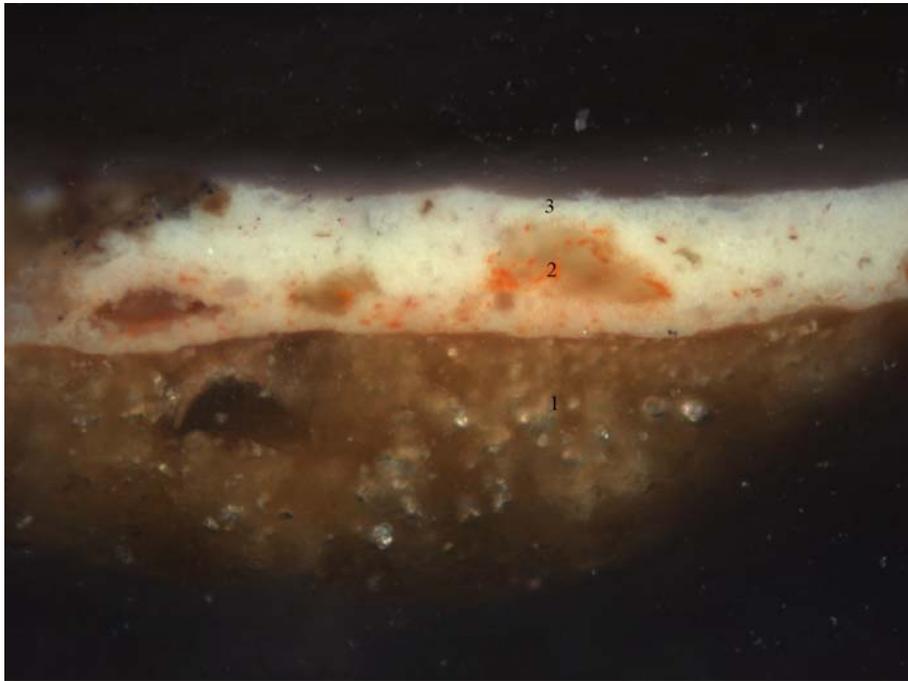
Muestra: XC-2

- 1) Capa de preparación blanquecina compuesta por sulfato cálcico y cola animal. Tiene un espesor superior a 150 μm .
- 2) Capa de color rosado compuesta por blanco de plomo y minio. Su espesor oscila entre 40 y 75 μm .
- 3) Capa de color rosado compuesta por blanco de plomo y bermellón. Tiene un espesor comprendido entre 15 y 50 μm .

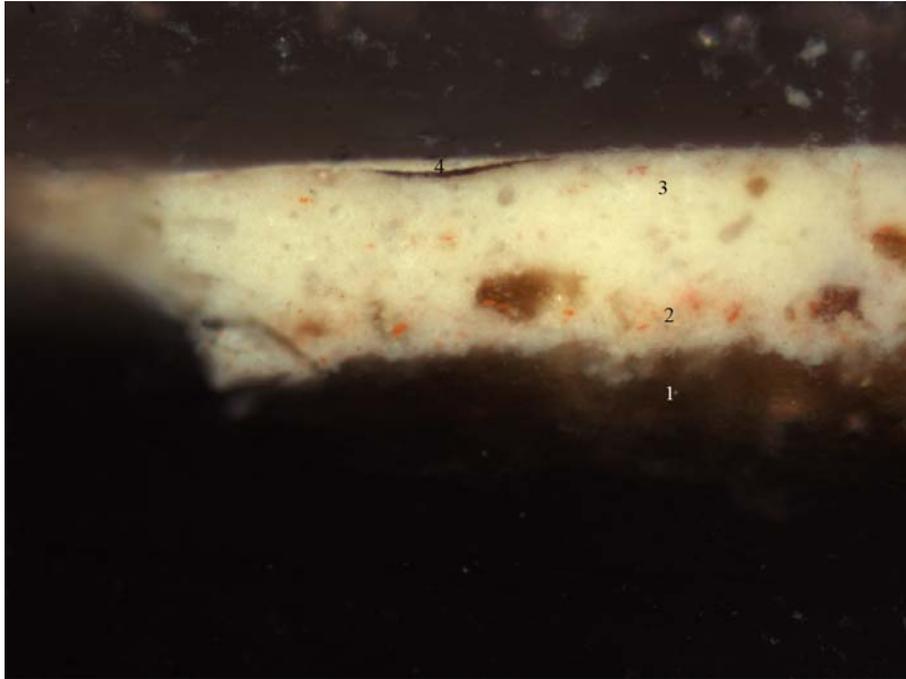
Muestra: XC-3

- 1) Capa de preparación blanquecina compuesta por sulfato cálcico y cola animal. Tiene un espesor superior a 150 μm .
- 2) Capa de color rosado compuesta por blanco de plomo, minio y trazas de tierra roja. Su espesor oscila entre 85 y 105 μm .
- 3) Capa de color rosado compuesta por blanco de plomo y bermellón. Tiene un espesor comprendido entre 15 y 30 μm .
- 4) Capa discontinua de color rosado compuesta por litopón, blanco de titanio, tierras y trazas de blanco de plomo. Su espesor oscila entre 0 y 10 μm .

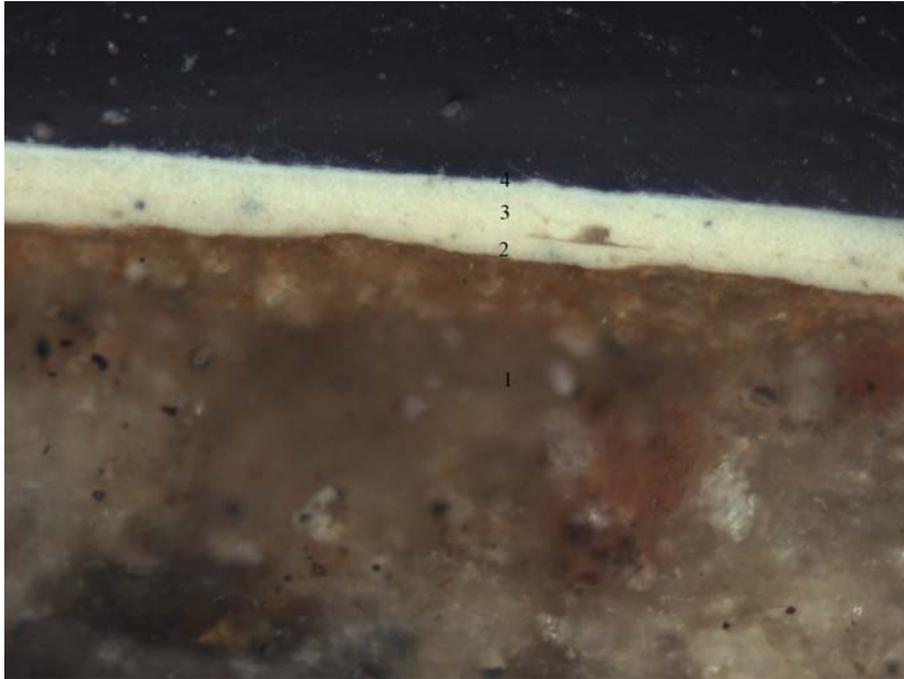
Muestra: XC-4

- 1) Capa de preparación blanquecina compuesta por sulfato cálcico y cola animal. Tiene un espesor superior a 250 μm .
- 2) Capa de color blanco compuesta por litopón y calcita. Su espesor oscila entre 10 y 20 μm .
- 3) Capa de color blanco compuesta por litopón y un poco de calcita. Tiene un espesor comprendido entre 20 y 25 μm .
- 4) Fina capa de color blanco compuesta por blanco de titanio, blanco de cinc y calcita. Su espesor oscila entre 5 y 10 μm .

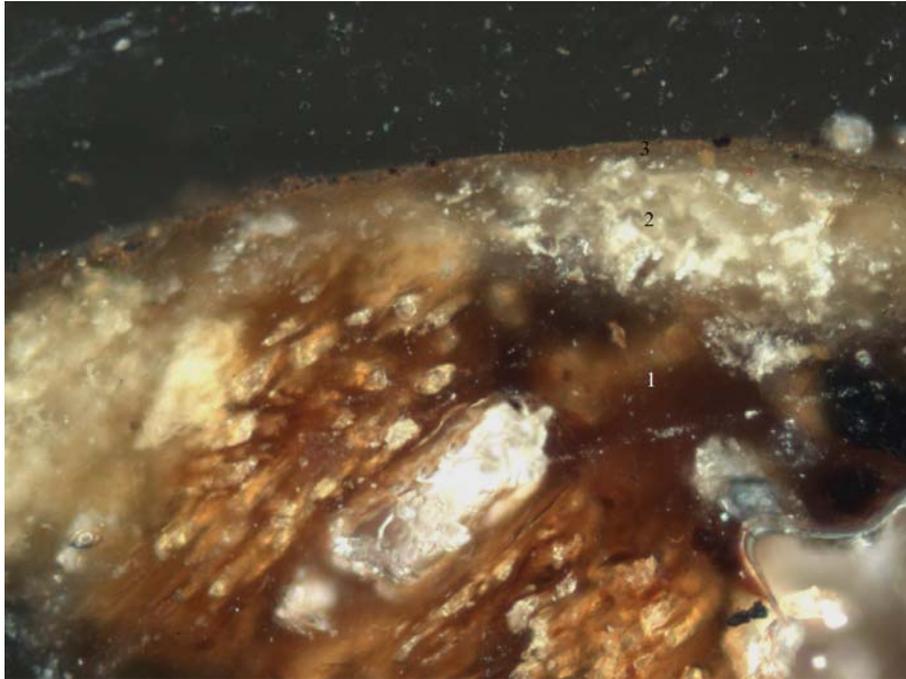
Muestra: XC-5

2) Capa de color blanquecino compuesta por sulfato cálcico y cola animal. Tiene un espesor superior a 75 μm .

3) Capa de color terroso compuesta por litopón, blanco de titanio, calcita, tierras, sombra y carbón. Su espesor oscila entre 5 y 10 μm .
