INFORME DIAGNÓSTICO Y PROPUESTA DE
INTERVENCIÓN

PLANO DE NIEBLA. 1575

Archivo Histórico Municipal de Niebla. Huelva

Sevilla, abril de 2006

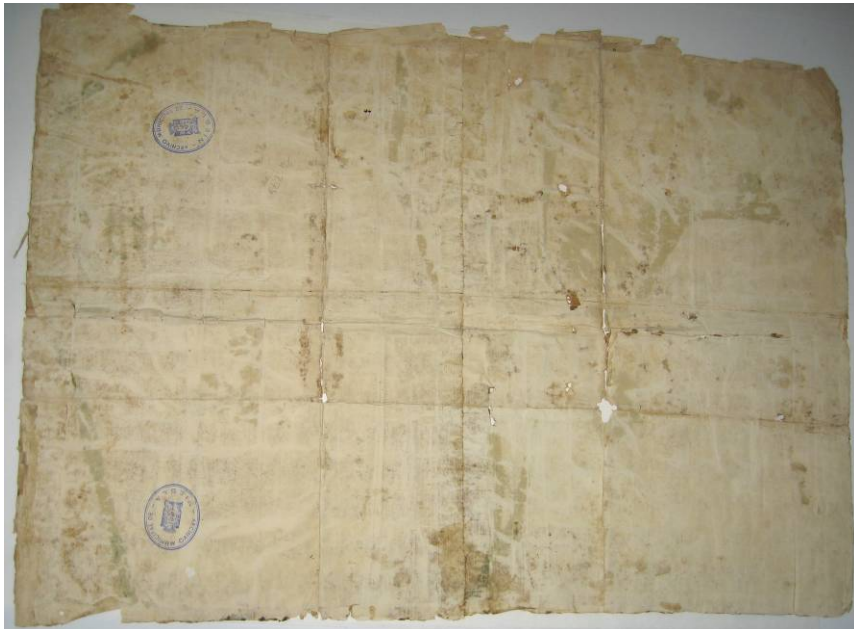
Figura 4

La obra presenta en la pieza de mayor tamaño un segundo soporte no original, adherido en el reverso³ colocado en una intervención anterior.

- Alteraciones cromáticas parciales⁶ debidas al uso, a agua o líquidos, de tinta, grasa y las más visibles las provocadas por el adhesivo usado en la colocación del segundo soporte en el fragmento mayor. Este adhesivo de origen animal o vegetal se ha oxidado y cristalizado, lo cual proporciona al soporte además de manchas, una rigidez extrema creando con ello numerosas tensiones.

**ALTERACIONES. INTERVENCIÓN ANTERIOR EN EL REVERSO.
SEGUNDO SOPORTE.**

- Pruebas de solubilidad en los elementos gráficos.
- Limpieza superficial mecánica.
- Fijación auxiliar de los elementos gráficos.
- Eliminación del exceso de tinta de los sellos tampón.
- Limpieza con disolventes.
- Eliminación del soporte no original.
- Limpieza acuosa.
- Desacidificación acuosa y aporte de reserva alcalina.
- Reapresto.
- Secado y alisado.
- Unión de grietas y desgarros.
- Reintegración manual del soporte.
- Eliminación de la fijación auxiliar de los elementos gráficos.
- Reintegración cromática de los elementos gráficos.
- Laminación mecánica.
- Montaje mediante carpeta passe-partout.

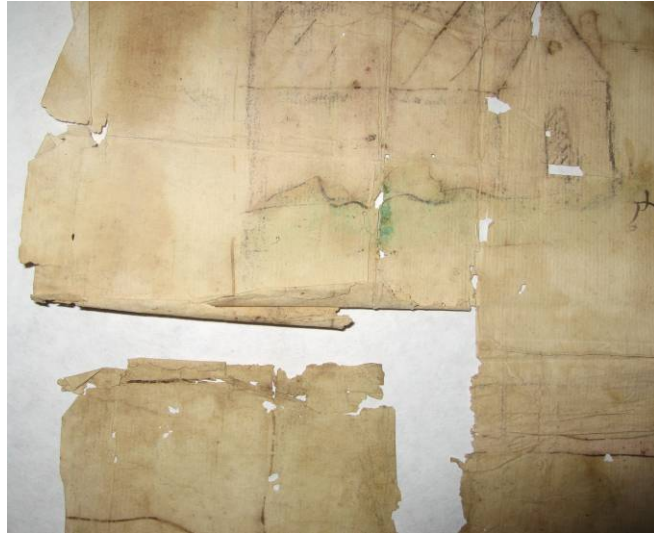
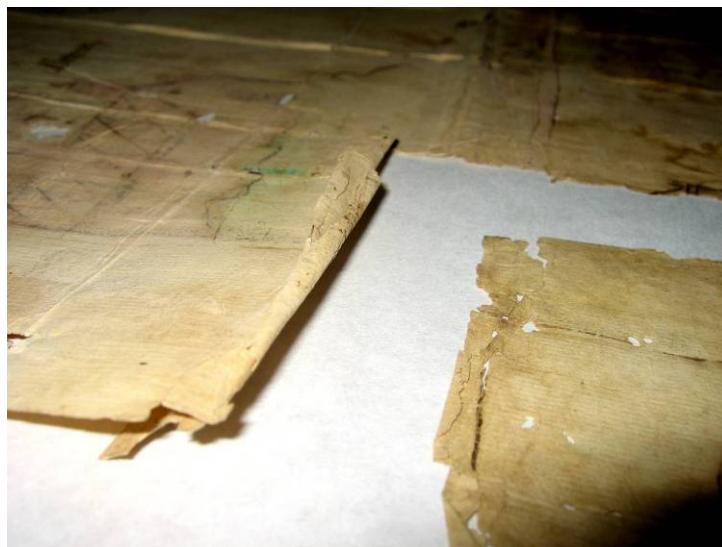
Figura 5

- Depósitos superficiales como suciedad generalizada y polvo.
- Deformaciones⁴ abundantes, ondulaciones, arrugas, pliegues, numerosos desgarros, cortes y grietas así como fragmentaciones.

ALTERACIONES. DEFORMACIONES DEL SOPORTE.

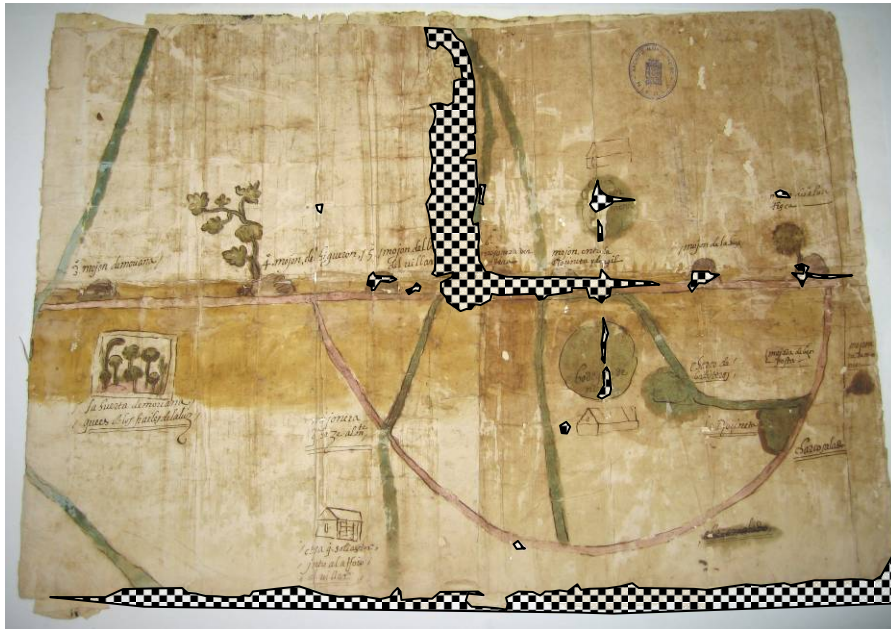
Figura 6

- Lagunas⁵ o pérdidas de soporte provocadas por roturas, roces y las originadas por la corrosión de las tintas. Destacando una de considerable tamaño en la unión de las dos piezas.

ALTERACIONES. LAGUNAS.

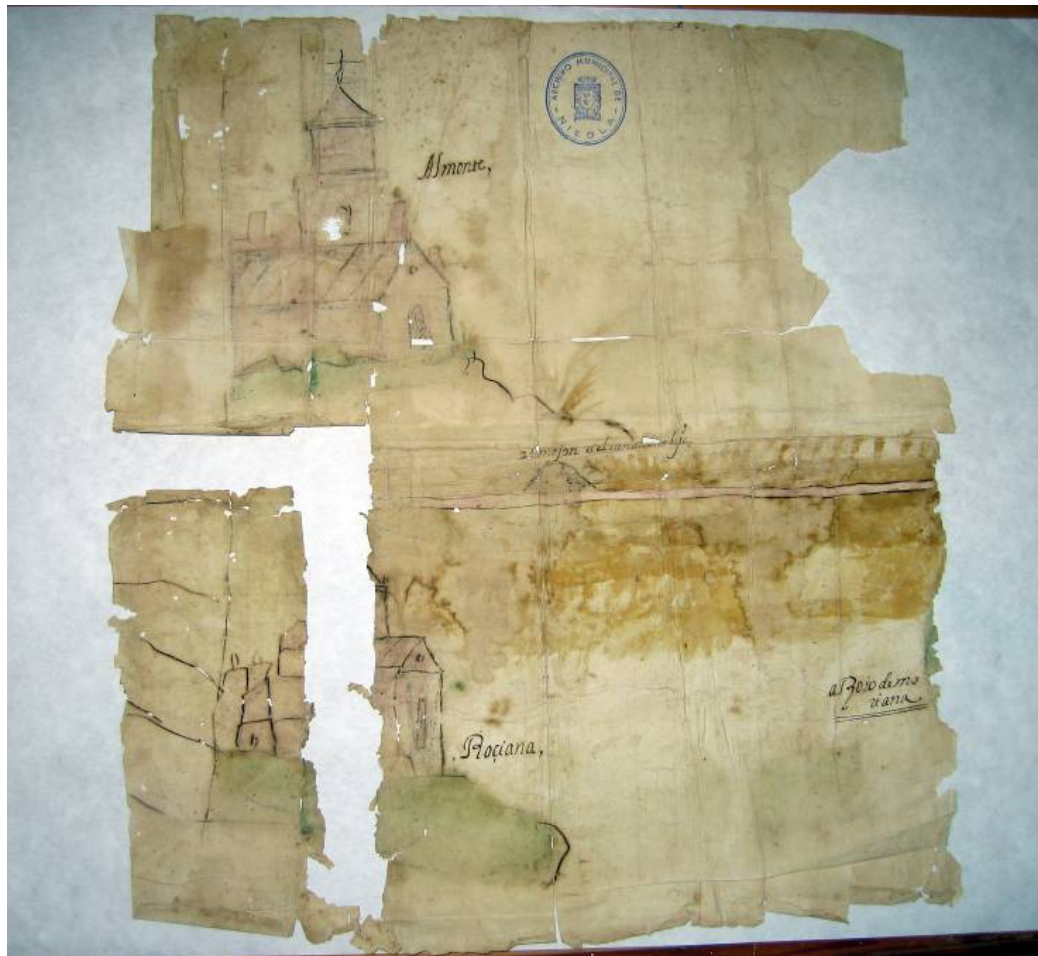
Figura 7

ALTERACIONES CROMÁTICAS. MANCHAS DE DIVERSAS NATURALEZAS.
