INFORME DE ASESORAMIENTO DE URGENCIA

***INUNDACIÓN DEL ARCHIVO
DE LA CONSEJERÍA DE EMPLEO:
EVALUACIÓN Y PRIMERAS ACTUACIONES***

CONSEJERÍA DE EMPLEO DE LA JUNTA DE ANDALUCÍA
SEVILLA

Sevilla, mayo de 2007

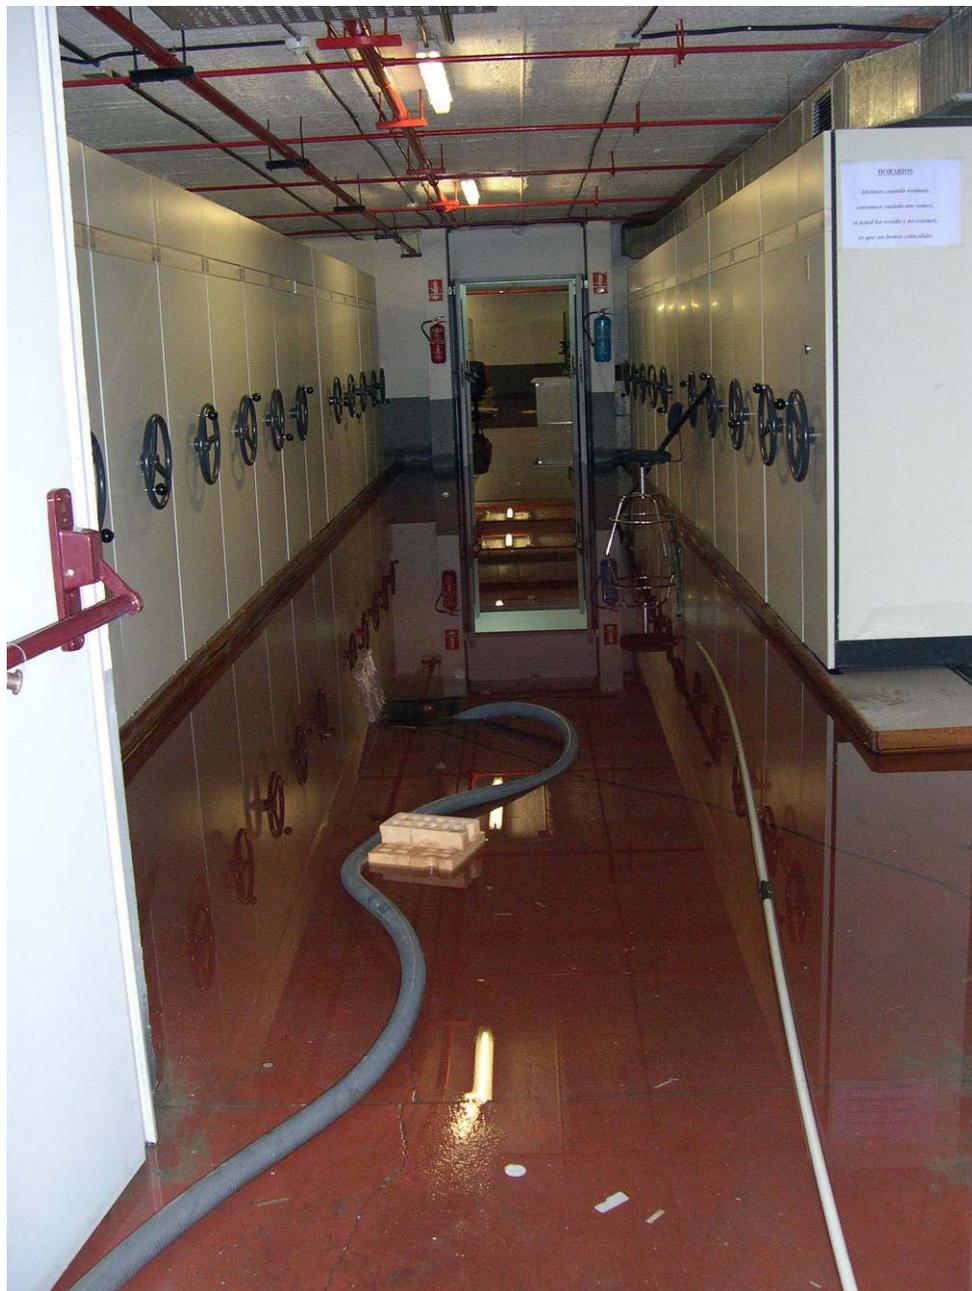
En este caso se trataría de un desastre moderado¹. Se inundaron las dos salas que componen el depósito del archivo. Exceptuando la zona dañada, el resto de áreas del edificio funcionaban con normalidad. Fundamentalmente había afectado sólo al depósito del archivo.

Fig. 1.- Las dos salas del depósito del archivo se inundaron durante el fin de semana.

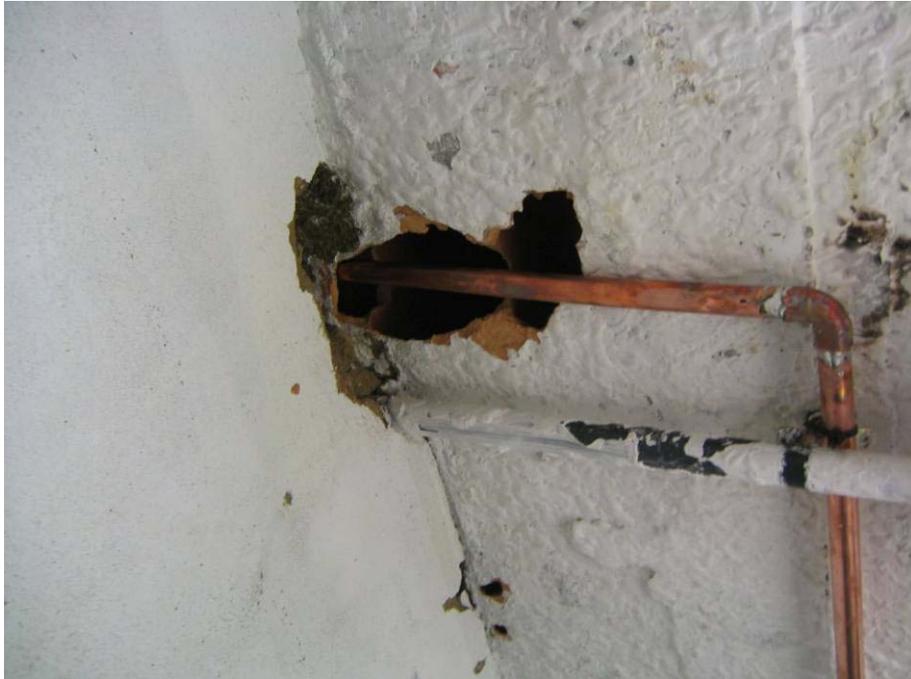
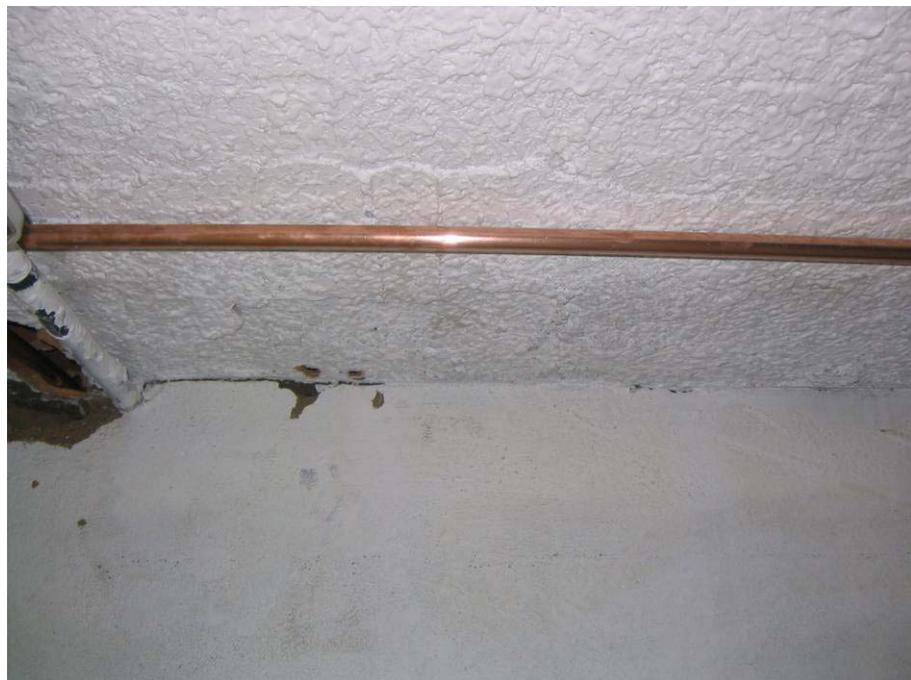
Accidente o siniestro en el Archivo de la Consejería de Empleo de la Junta de Andalucía, por la rotura de una conducción de agua de abastecimiento que pasa por el techo del depósito, encima de los compactos, donde se almacena la documentación.

Figs. 2 y 3.- La causa fue una rotura de la conducción de agua del edificio que pasaba por el techo del depósito.

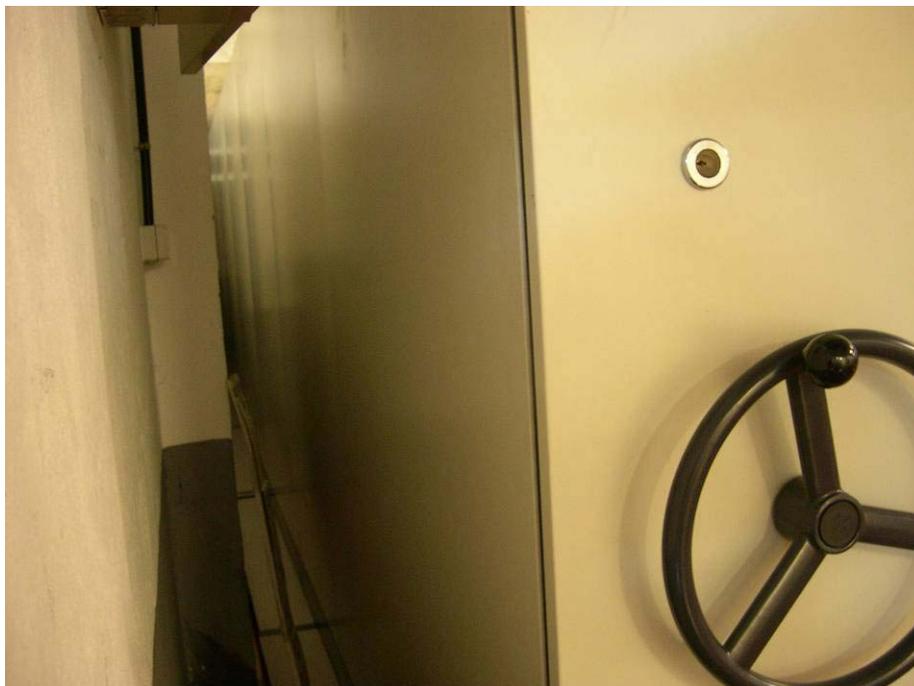
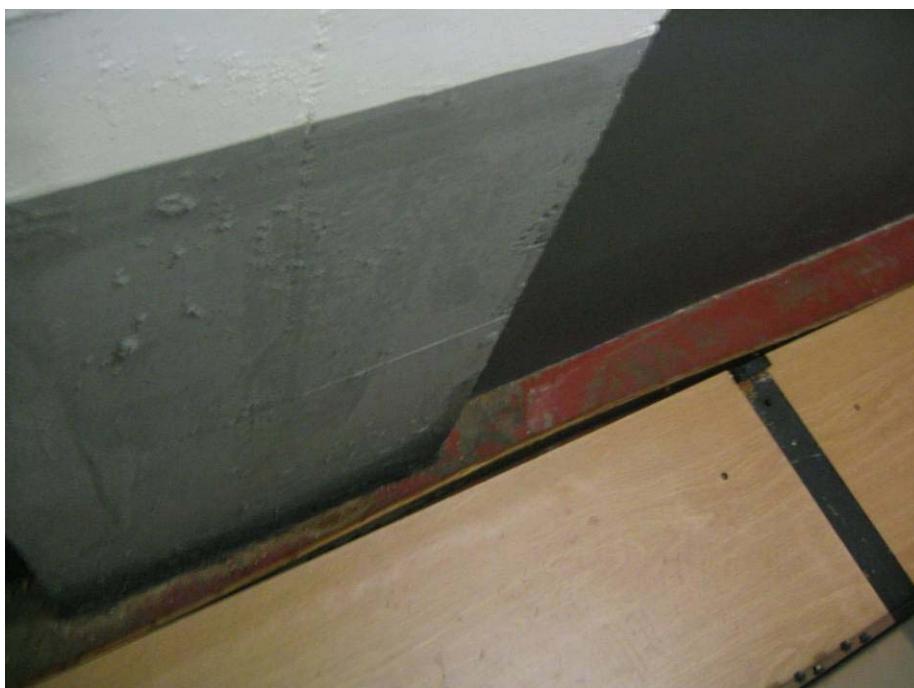
El foco, situado en el techo junto a la pared de separación de las salas, había provocado fuerte humedades en la propia pared y el agua había cubierto casi por completo las tarimas de los armarios compactos. Sin embargo, afectó directamente a una proporción mínima de documentación.

Figs. 4 y 5.- El foco, situado en la pared de separación de las salas, provocó fuertes humedades en la pared y había cubierto casi la tarima de los compactos.

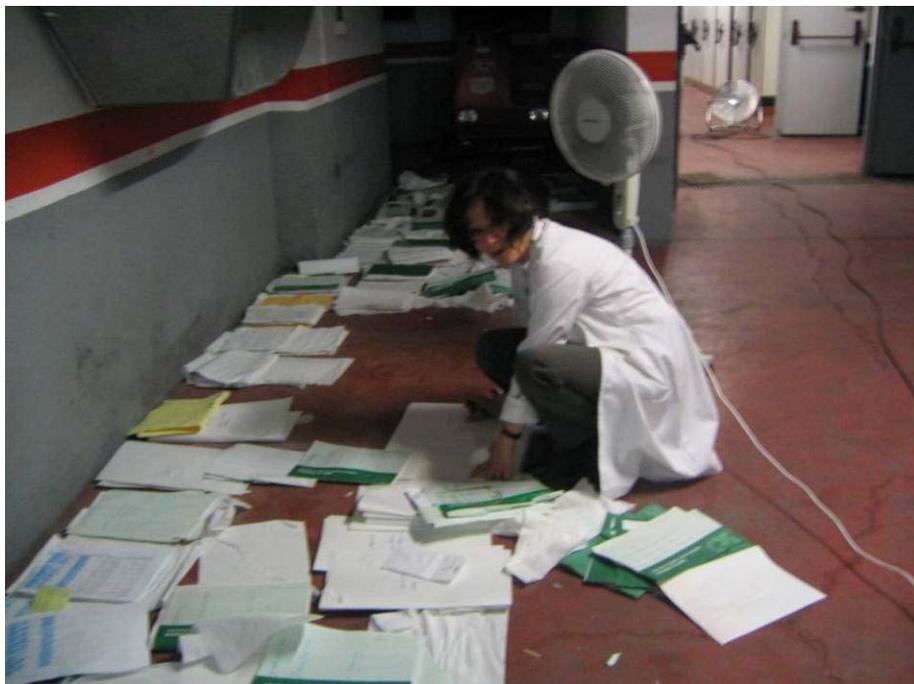
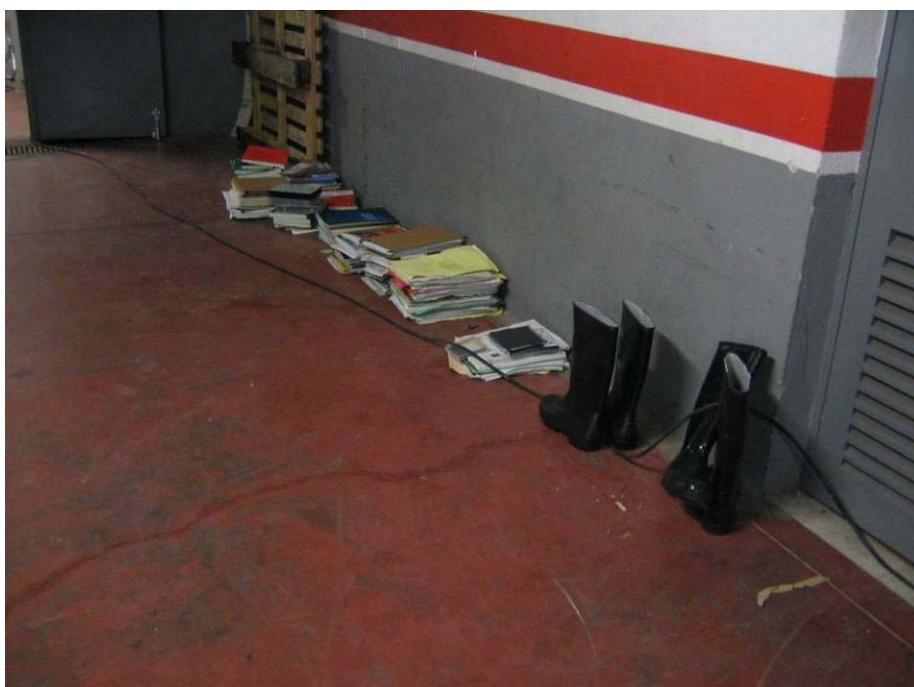
Figs. 6 y 7.- Hubo que sacar inmediatamente la documentación mojada.

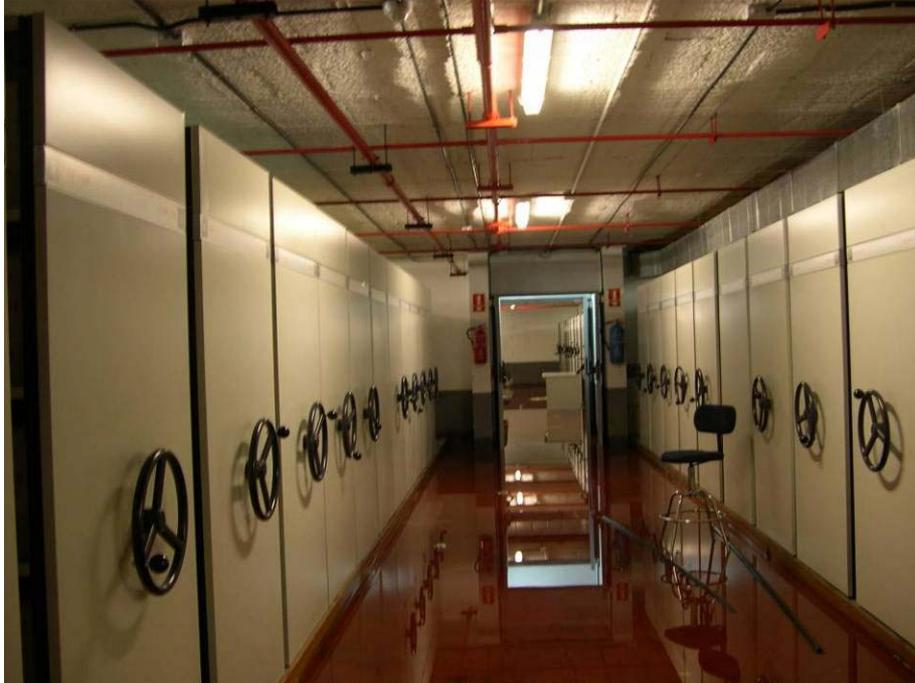
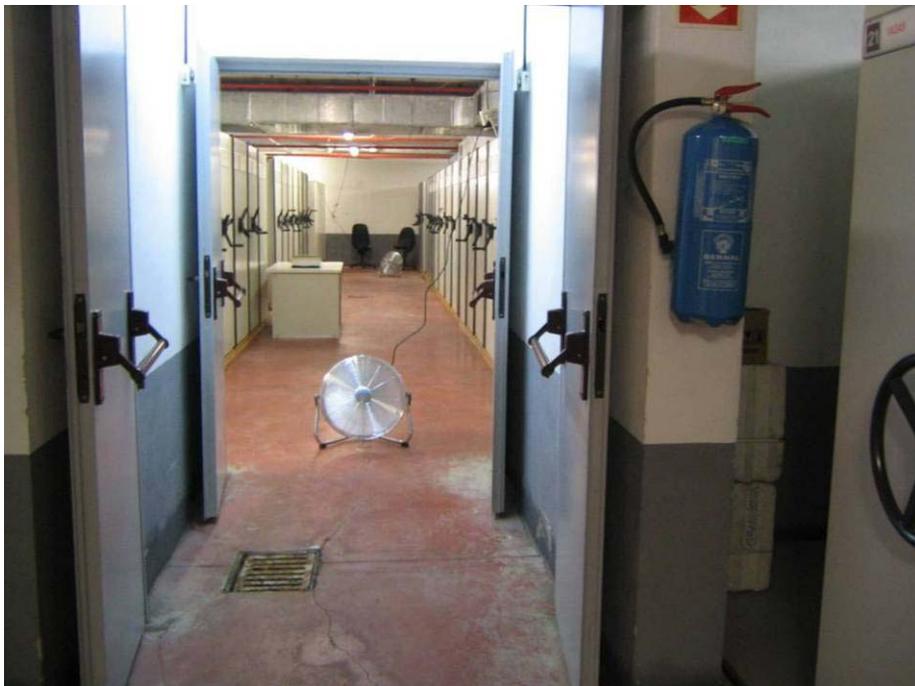
Figs. 8 y 9.- Además, se achicó el agua, hasta quedar perfectamente seco el suelo de las dos salas.

Se estaba achicando el agua, mediante bombeo, de las dos salas del depósito, aunque todavía ocupaba un volumen considerable. Se consiguió eliminar completamente el agua del suelo a mediodía.

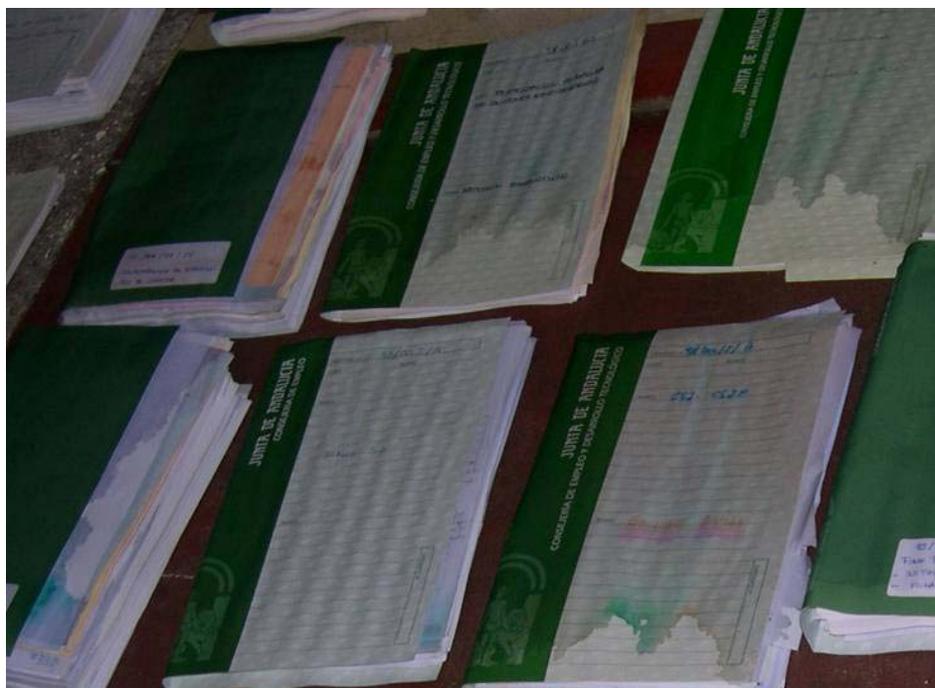
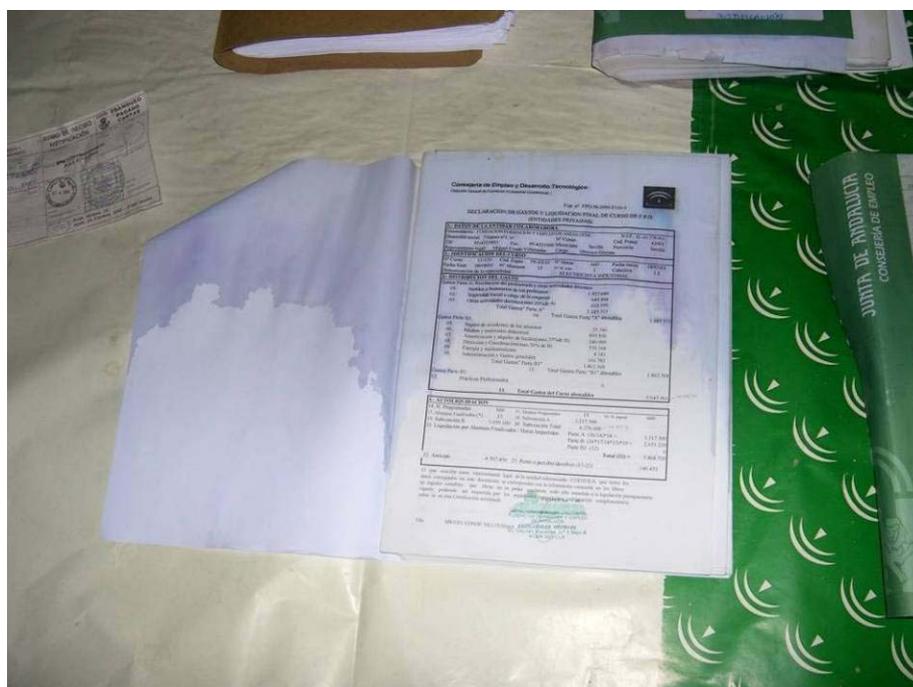
Las principales alteraciones detectadas eran: deformaciones, contracciones, disolución de algunas tintas manuscritas -la mayoría de las tintas impresas resistieron el ataque del agua-, primer estadio de la compactación en bloque, debilitamiento de soportes, reblandecimiento de colas y adhesivos -había pocos adhesivos-, oxidación de elementos metálicos, etc.

Figs. 16 y 17.- En la documentación empapada de agua comenzaron a desencadenarse alteraciones de naturaleza físico-química en sus materiales.

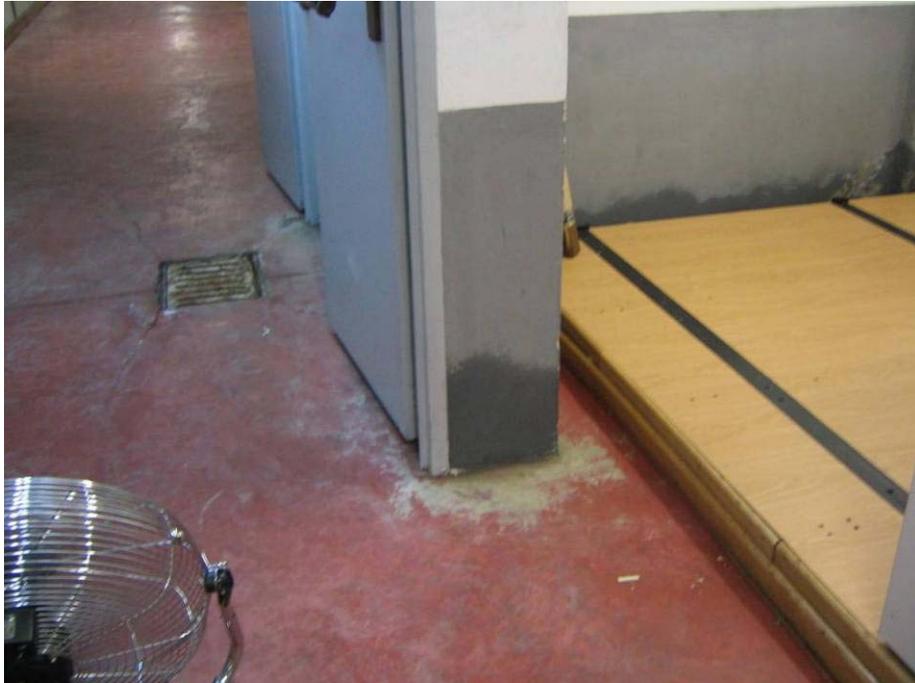
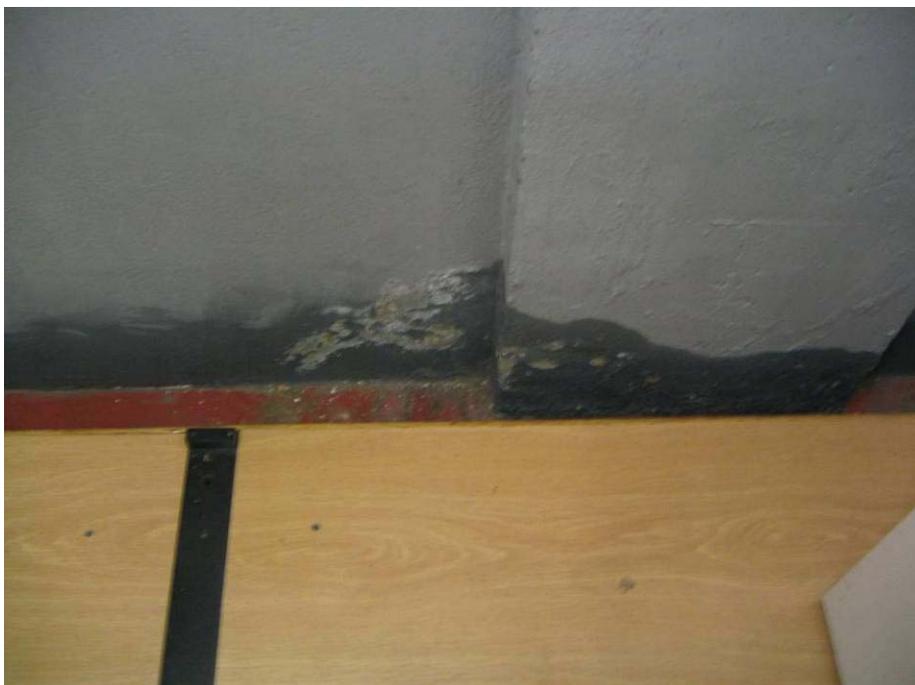
Figs. 18 y 19.- En las zonas donde se había acumulado el agua -paredes, zócalos y tarimas de los compactos-, se produjeron deformaciones de los materiales .

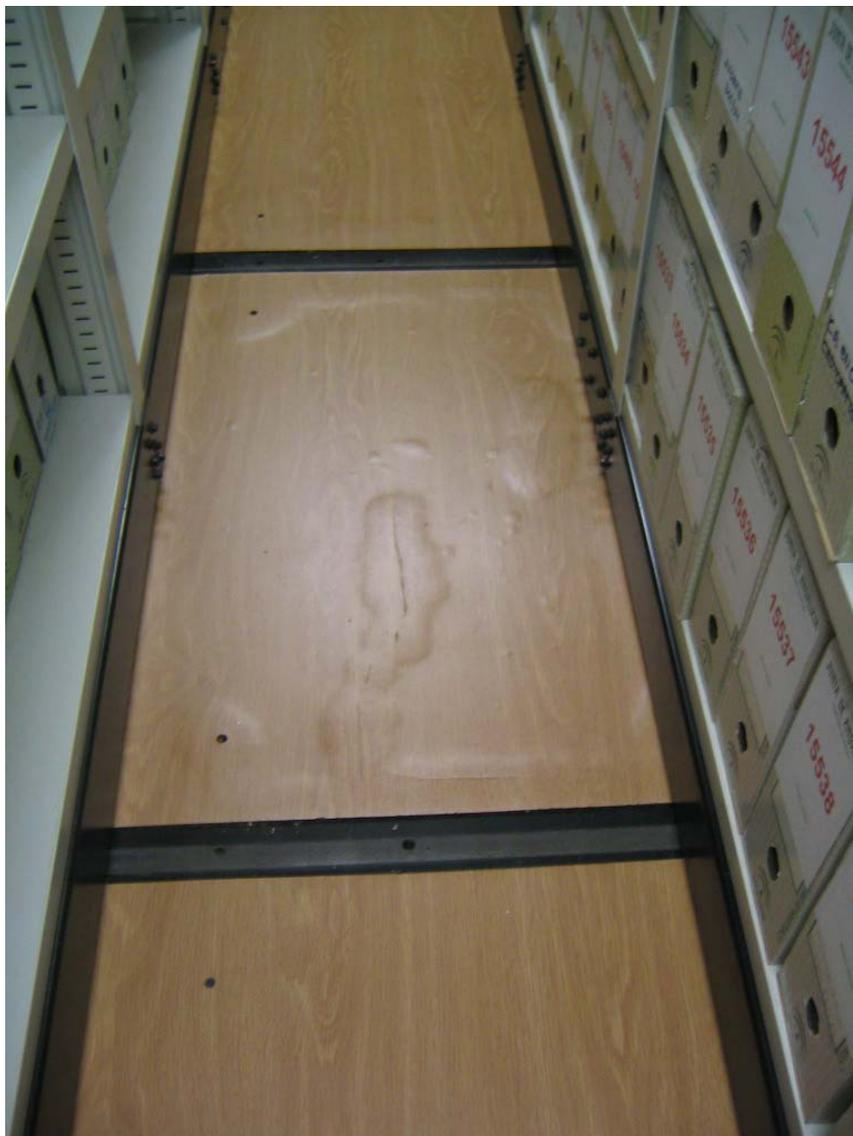
Al tratarse de armarios metálicos compactos, la tarima que constituye la base en la que se asientan y donde van incrustadas las guías para moverlos, son de madera. Así pues, es esta parte del mobiliario la que ha sufrido mayores daños, pues al contacto directo de la madera con el agua se han hinchado y deformado.

Tres cuerpos de estos armarios compactos, los contiguos al otro lado de la pared donde se produjo la caída de agua, quedaron bloqueados después del siniestro, pero cuando el personal de mantenimiento pudo desbloquearlos se comprobó que la documentación que contenían no había sufrido daños.

Fig. 20.- El mobiliario de las salas sufrió los daños más graves, sobre todo por la hinchazón de las maderas de las tarimas en las que se insertan los rieles de desplazamiento de los compactos.

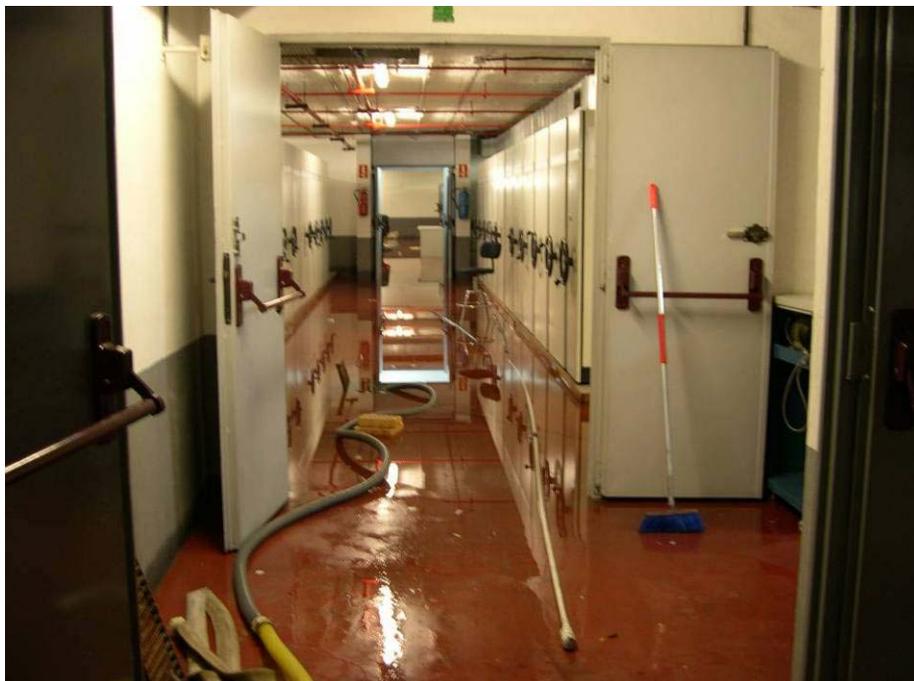
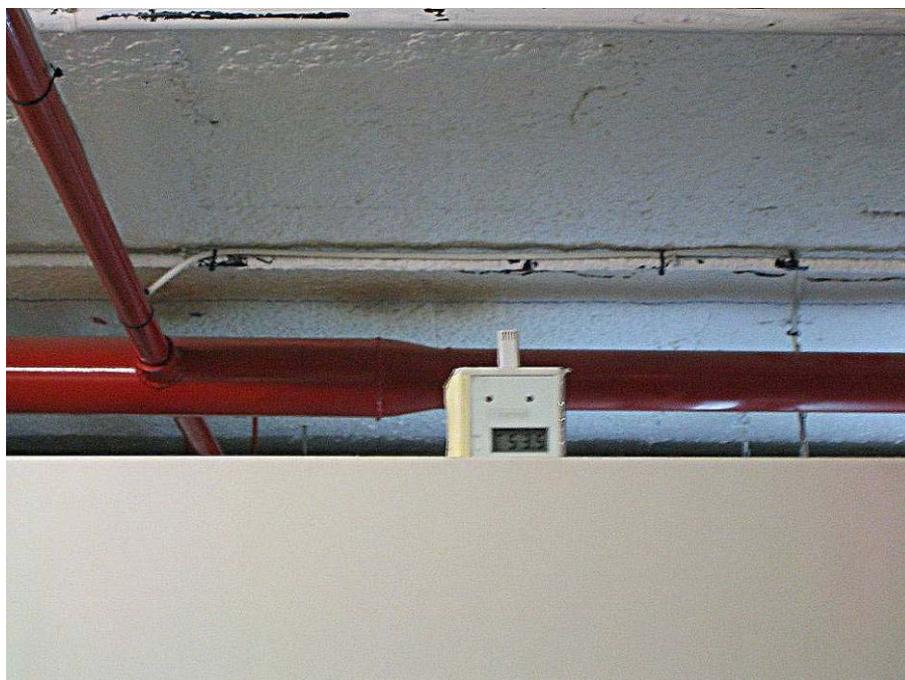
La humedad relativa era el factor más afectado por la inundación, y había llegado a alcanzar, el lunes por la mañana, 82% a 22,07°C de temperatura. Por la tarde de ese primer día de trabajos, en las salas era ya del 75%. Al día siguiente se consiguió bajar a 55-58% y, posteriormente, cuando se colocaron los deshumidificadores, se consiguió bajar a los valores correctos, en torno a 45-50%.

Figs. 21 y 22.- Las primeras medidas en las salas, una vez reparada la avería en la tubería, iban encaminadas a eliminar completamente el agua estancada y reducir la humedad relativa.

La prioridad era, una vez eliminado todo el agua de las salas del depósito, conseguir bajar rápidamente la humedad relativa a parámetros aceptables y posteriormente estabilizarla en los valores correctos.

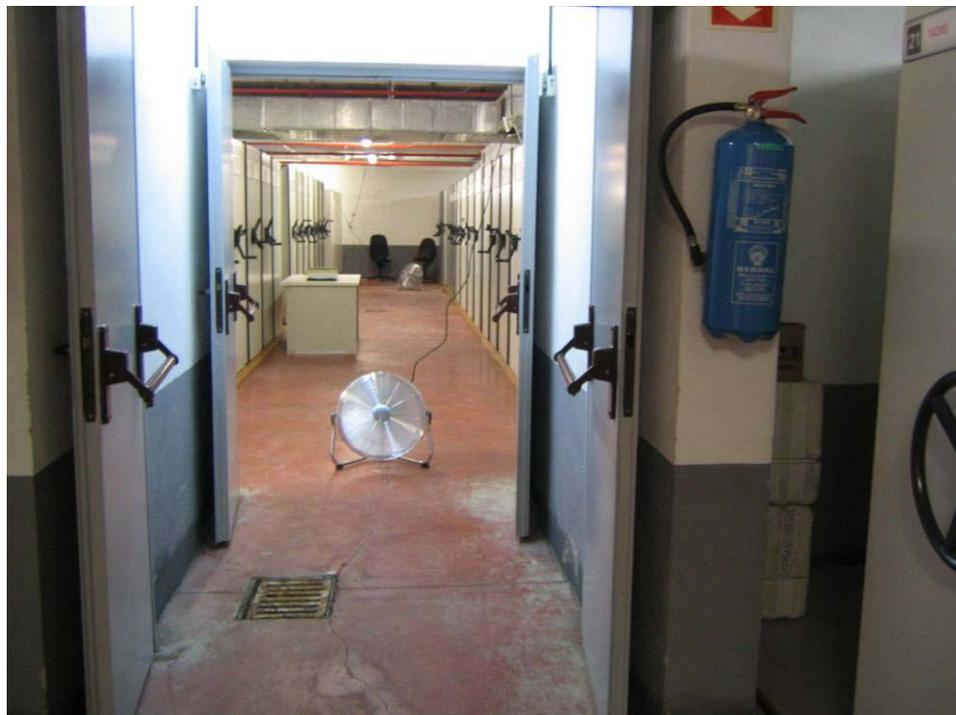
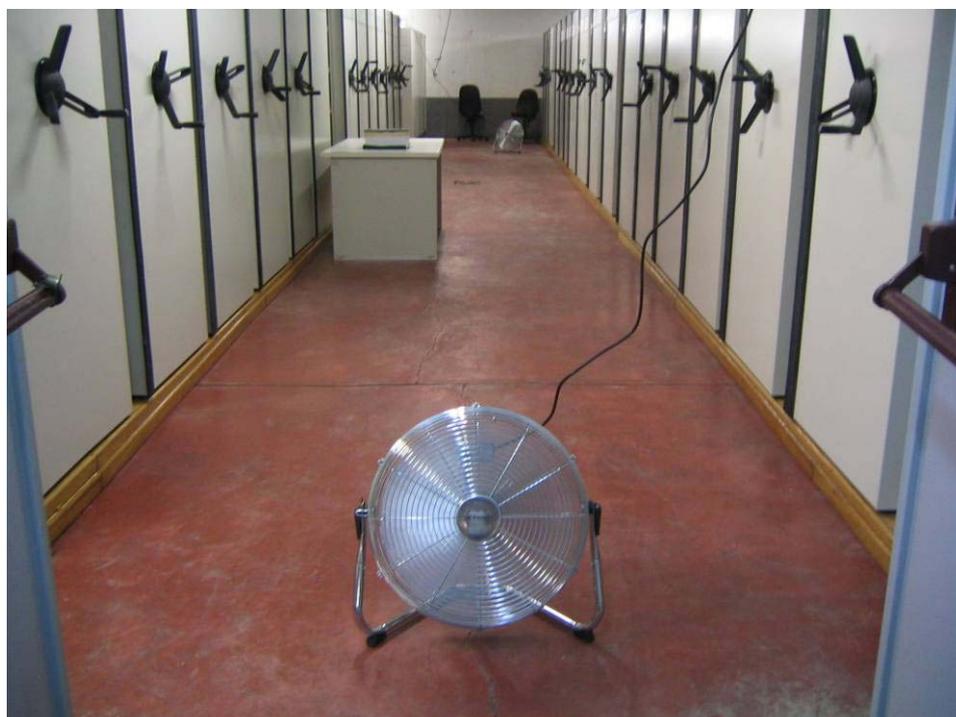
Figs. 23 y 24.- Se colocaron ventiladores potentes y se compraron deshumidificadores para las dos salas.

- Puesta en funcionamiento de la instalación de renovación de aire, que se encontraba averiada.
- Comprar deshumidificadores idóneos para colocarlos en las dos salas
- Comprar aparatos para la medición y control de la humedad relativa, la temperatura y contaminación atmosférica de las salas.

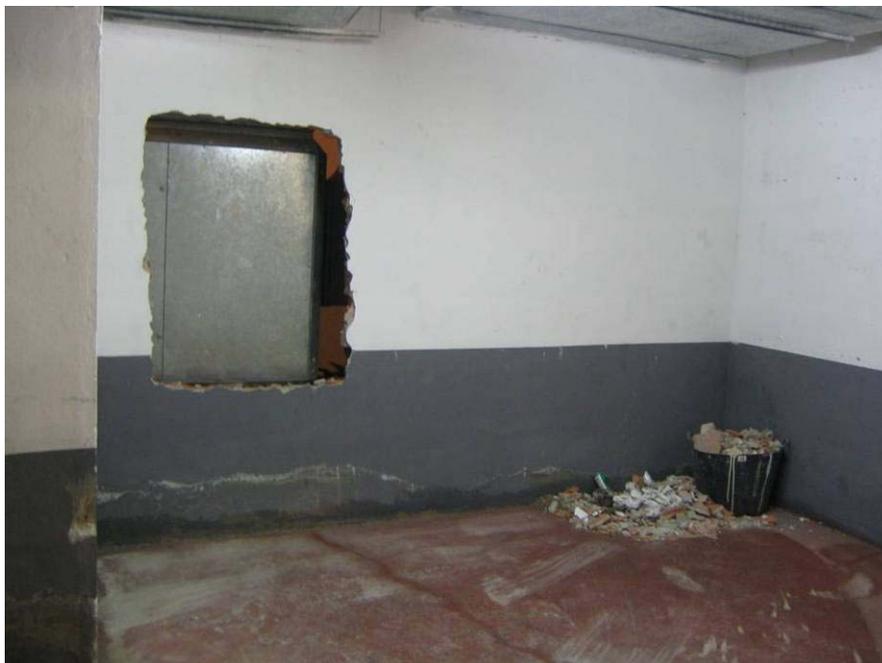
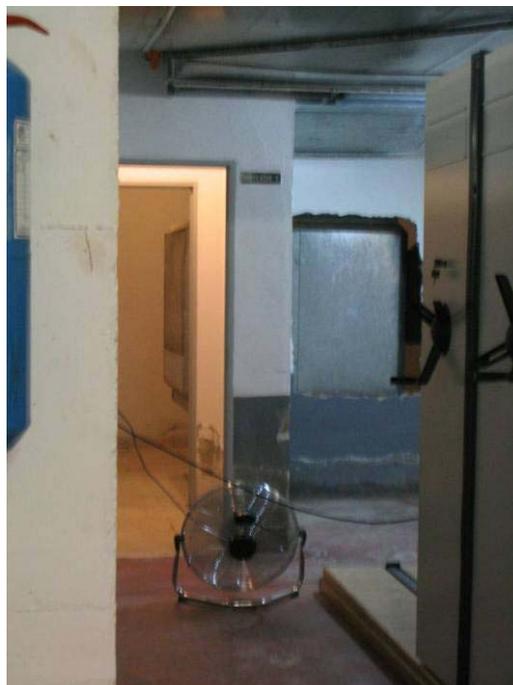
Figs. 25 y 26.- También se reparó el sistema de renovación de aire, que se encontraba averiado, para lo que hubo que abrir un hueco en una pared de la sala del fondo.

Se reparó el sistema existente de renovación de aire, para lo que se tuvo que derribar un trozo de pared cercano a las máquinas del mismo. Asimismo, se habían encargado varios ventiladores -más potentes- para que ayudasen a establecer una corriente de aire, facilitando así la ventilación de las salas del depósito una vez eliminado el agua del suelo. Con ellos, se forzaría la renovación del aire y eliminación de la humedad acumulada por la inundación.

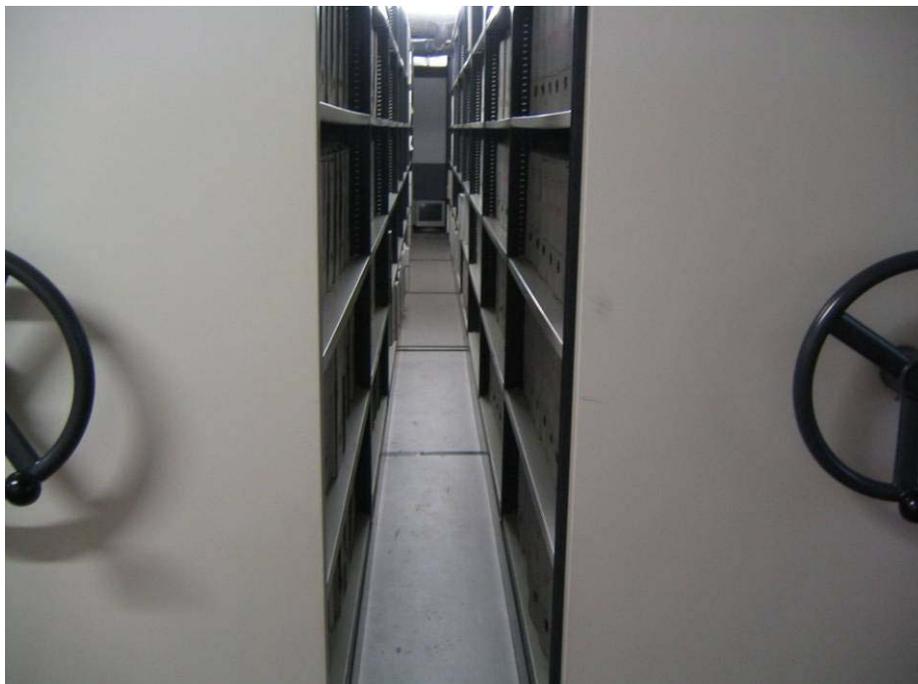
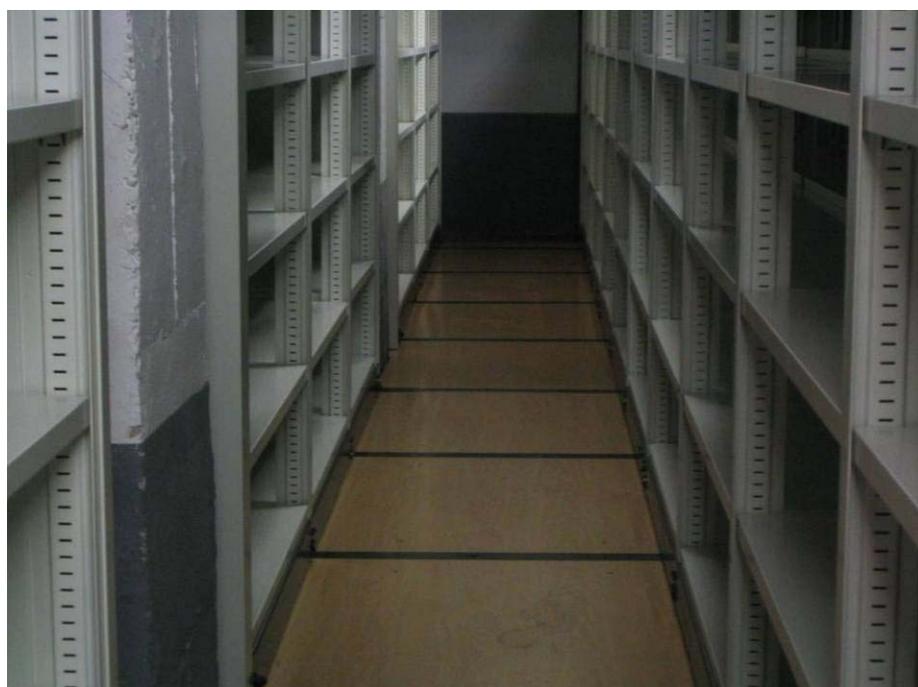
Figs. 27 y 28.- Los compactos se abrieron para facilitar la aireación y favorecer la disminución de la humedad relativa en su interior.

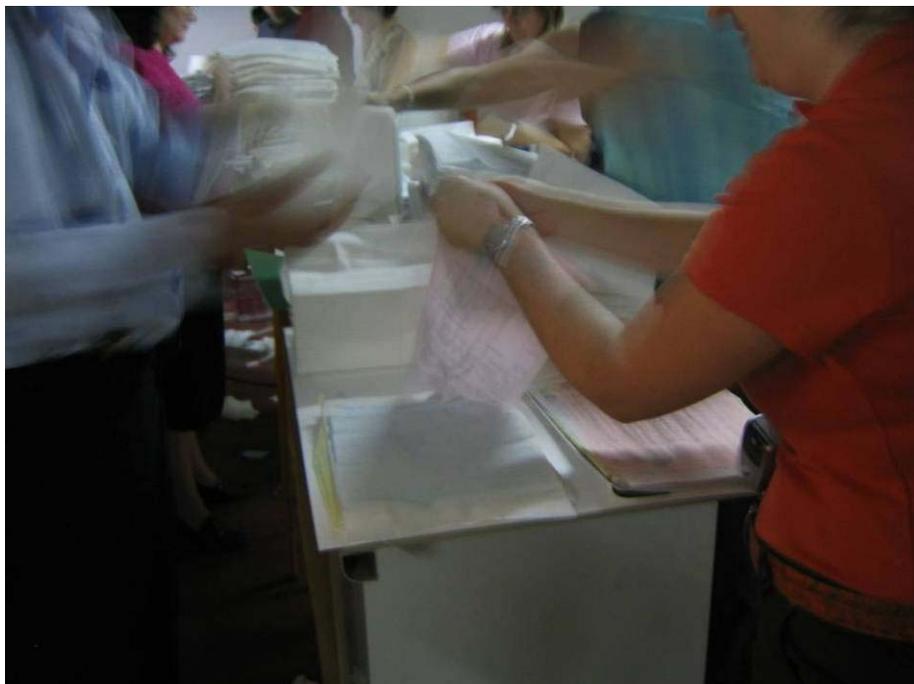
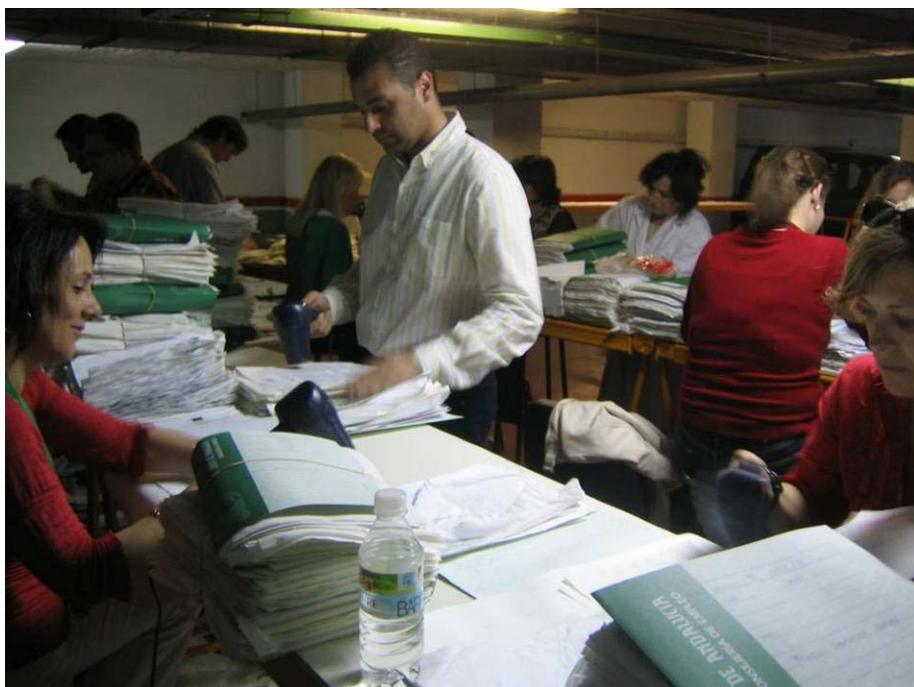
Figs. 33 y 34.- Con las instrucciones del técnicos especialistas, el personal de la brigada de salvamento comenzó a aplicar el tratamiento de secado a la documentación mojada.

A primera hora de la tarde se empezaba la aplicación directa del tratamiento de urgencia, mediante absorción del agua y secado controlado en frío, para la recuperación de la documentación, por parte de la brigada de emergencia.

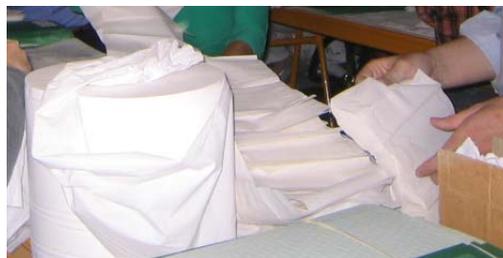
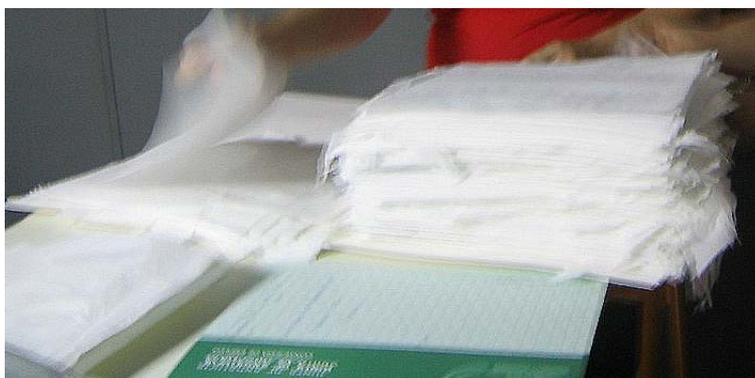
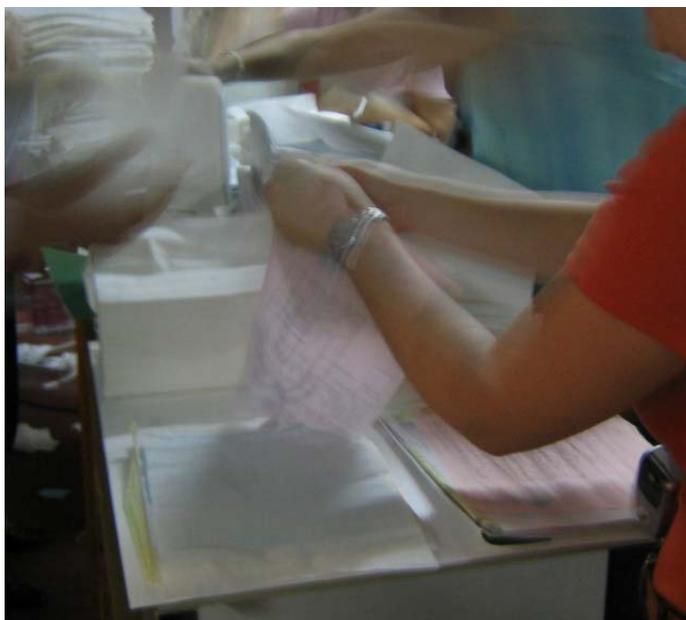
Figs. 35 y 36.- Rápídamente se fueron revisando los documentos afectados, carpeta a carpeta, documento a documento y hoja por hoja. Se iban intercalando papeles absorbentes secos y se reponían las carpetas por otras secas y con igual rotulación.

Se fue secando hoja por hoja toda la documentación mojada, intercalando papel absorbente, protegiendo con papel filtro y cambiando las carpetas por otras secas que se iban rotulando exactamente igual a la vez. Esas carpetas se fueron colocando sobre secantes en el suelo, unas al lado de las otras.

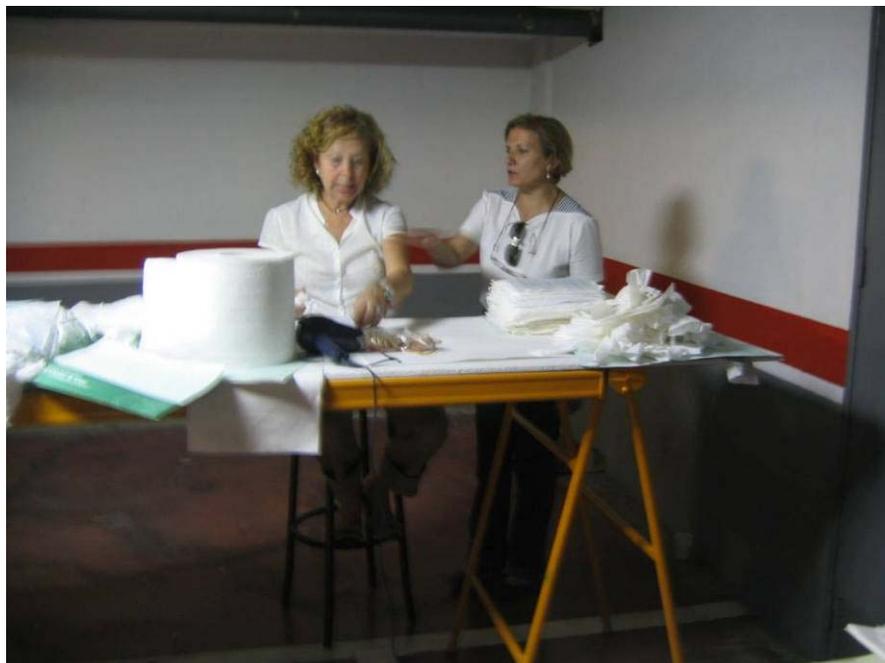
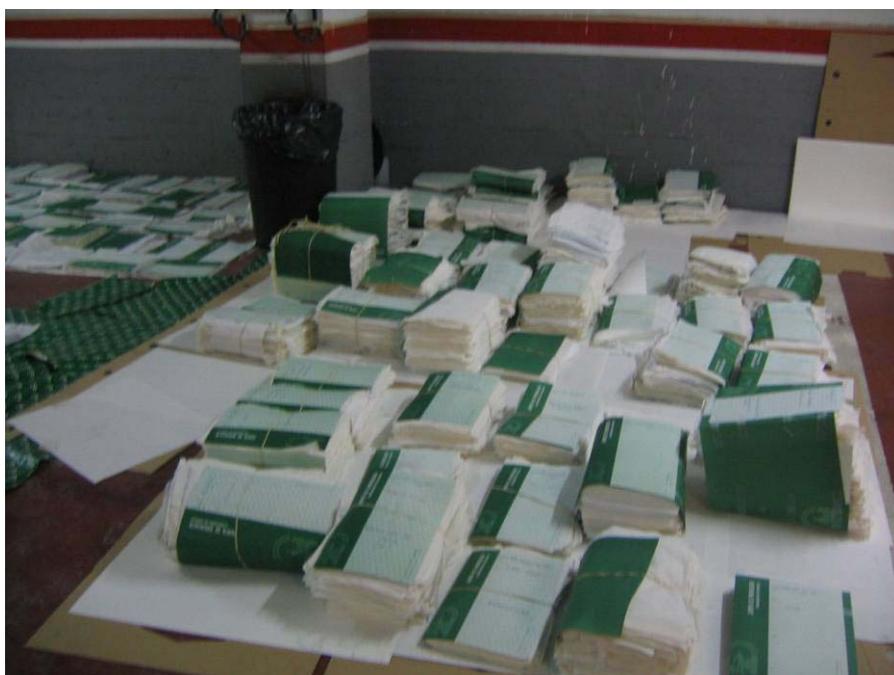
Figs. 37 y 38.- La documentación intervenida se fue colocando sobre papeles secantes. Al terminar todo el proceso se volvió a repetir el tratamiento a toda la documentación, empezando por las primeras carpetas.
