INFORME DIAGNÓSTICO Y PROPUESTA DE
INTERVENCIÓN

LIBROS DE FIRMAS (1929-1962)

CONJUNTO ARQUEOLÓGICO DE ITÁLICA
SANTIPONCE (SEVILLA)

Septiembre, 2006

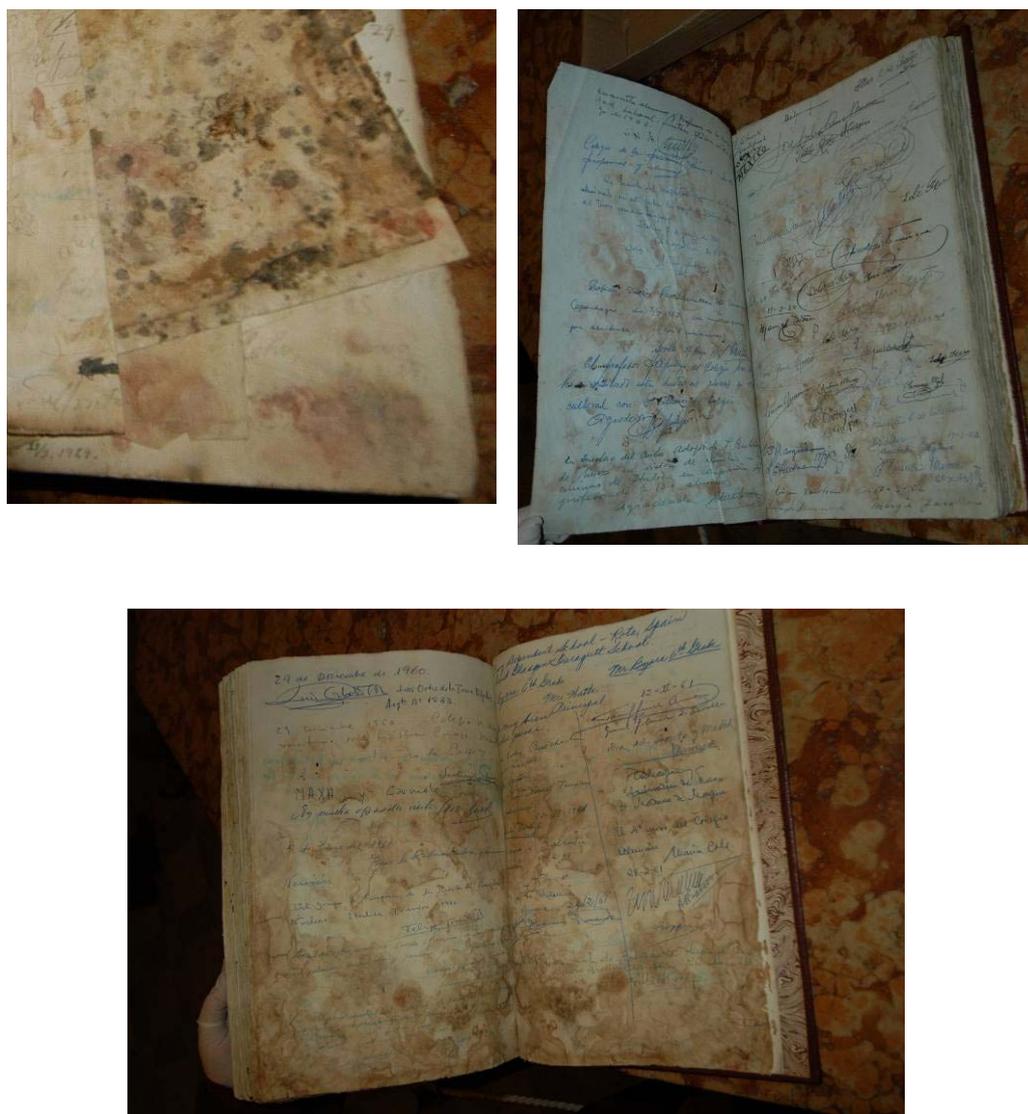
Figuras 8, 9 y 10

En ambos casos, los volúmenes parecen haber sufrido en el pasado, bien directa o indirectamente, un humedecimiento prolongado, lo que originó un grave desarrollo microbiológico -hongos y bacterias- con el consiguiente deterioro de los soportes y demás materiales librarios⁶.

⁶ Ver ANEXO I: DOC. GRÁF., Figs. 8, 9 y 10.

Alteraciones soportes. Los dos volúmenes más antiguos han sufrido un humedecimiento prolongado.

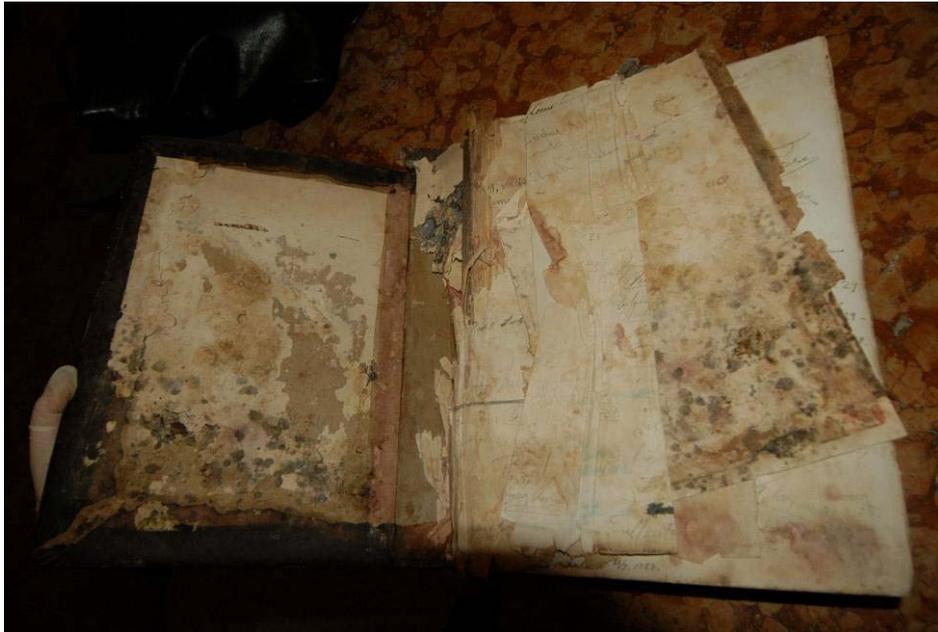
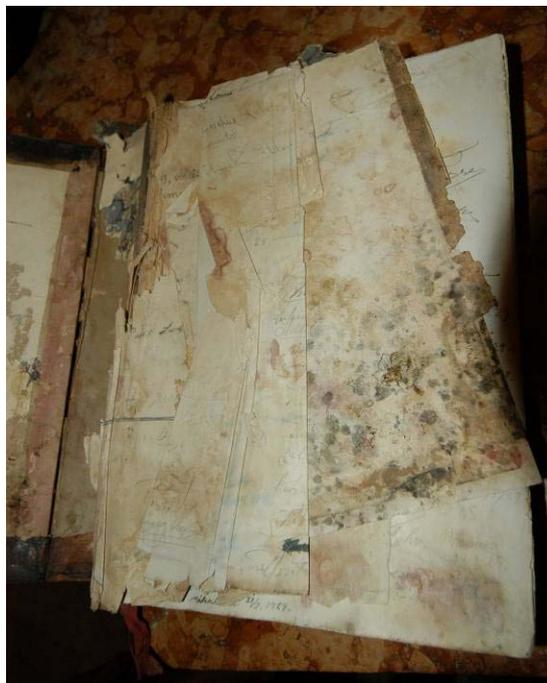
Figuras 11 y 12

El soporte más intensamente afectado por esta alteración es el del ejemplar más antiguo -tomo I, de 1929 a 1935- que, además de la

encuadernación, tiene especialmente deteriorados los primeros cuadernillos del volumen⁷.

⁷ Ver ANEXO I: DOC. GRÁF., Figs. 11 y 12.

Alteraciones soportes. El tomo de 1929 es el que tiene el soporte más deteriorado por la acción del agua y los microorganismos.

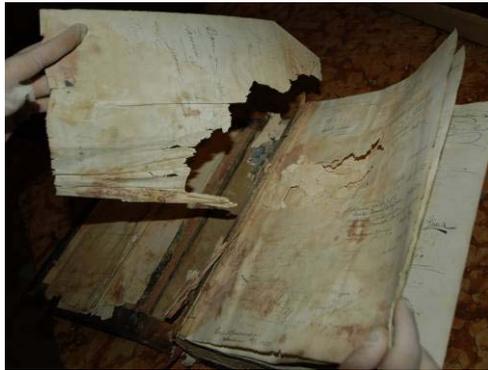
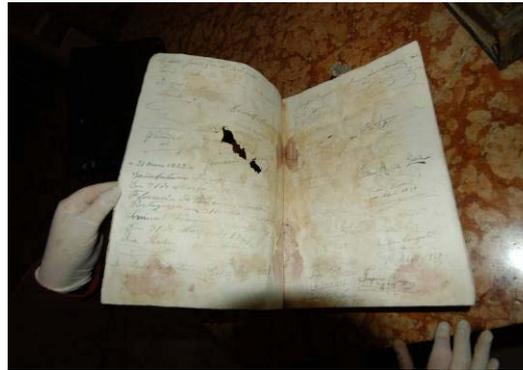
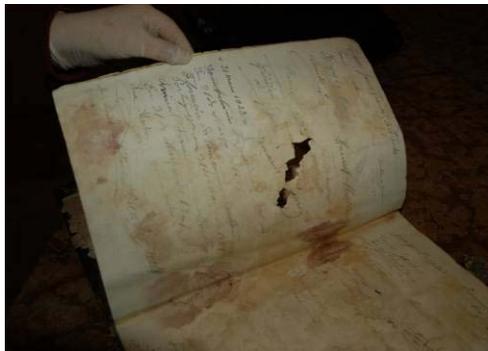
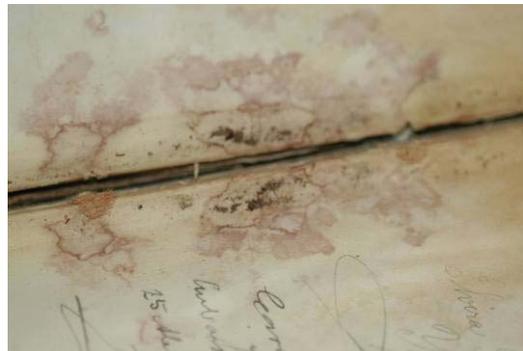
Figuras 13, 14, 15 y 16

En esas zonas, el oscurecimiento del soporte es más intenso, y al mismo tiempo, se ha producido una grave pérdida de consistencia, llegando a tener una apariencia afieltrada como consecuencia de la degradación de la estructura interna de las fibras. Lógicamente, presenta más lagunas en esas páginas⁸.

⁸ Ver ANEXO I: DOC. GRÁF., Figs. 13 a 16.

Alteraciones soportes. En el tomo de 1929, también se aprecian grandes lagunas -pérdidas de soporte-, pigmentaciones de microorganismos y una grave pérdida de consistencia -afieltrado-, como consecuencia de la degradación de la estructura interna de las fibras.

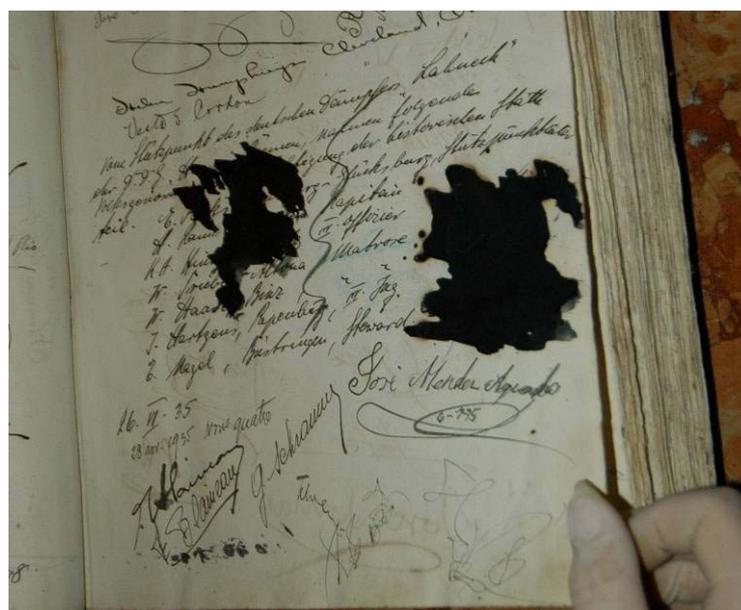
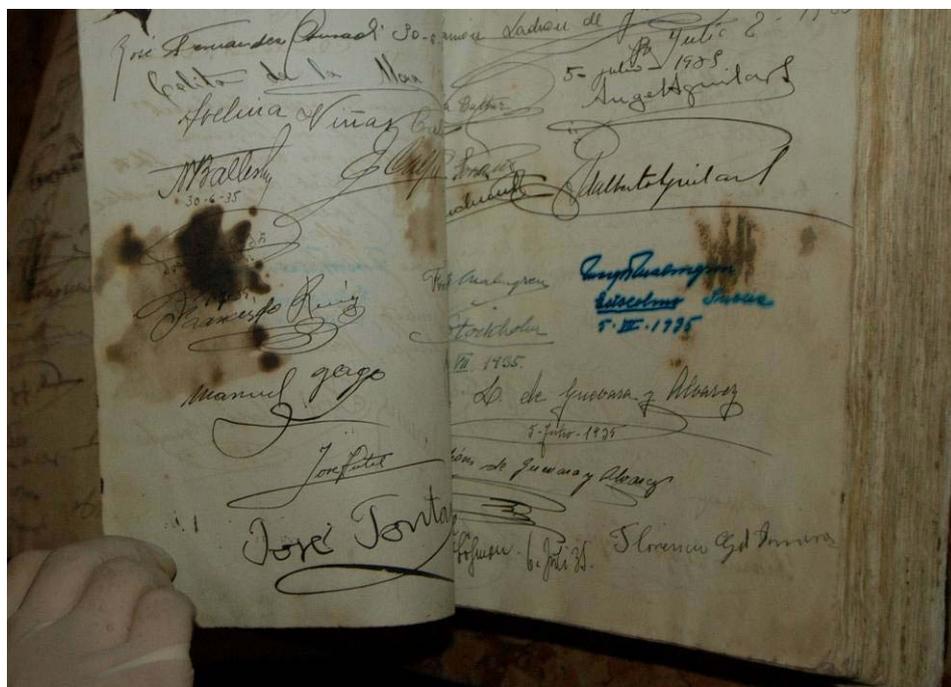
Figuras 17 y 18

En los elementos gráficos se aprecian, además de las pérdidas debidas a lagunas de soporte, algunas alteraciones químicas que tienen su explicación en las diferentes composiciones de las mismas y su diferente comportamiento frente a los agentes de deterioro⁹.

⁹ Ver ANEXO I: DOC. GRÁF., Figs. 17 y 18.

Alteraciones elementos gráficos. Manchas sobre el texto y deterioro de tintas.

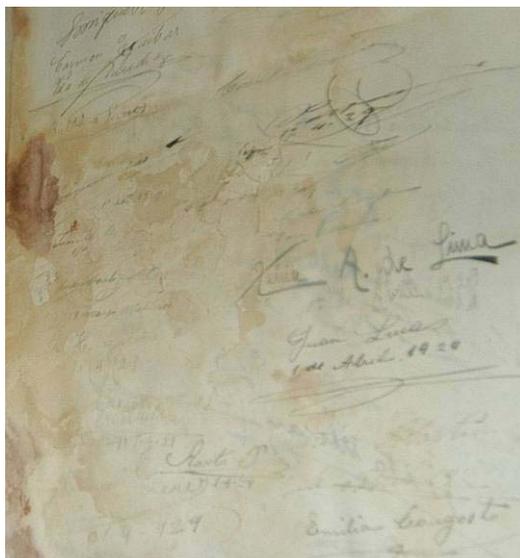
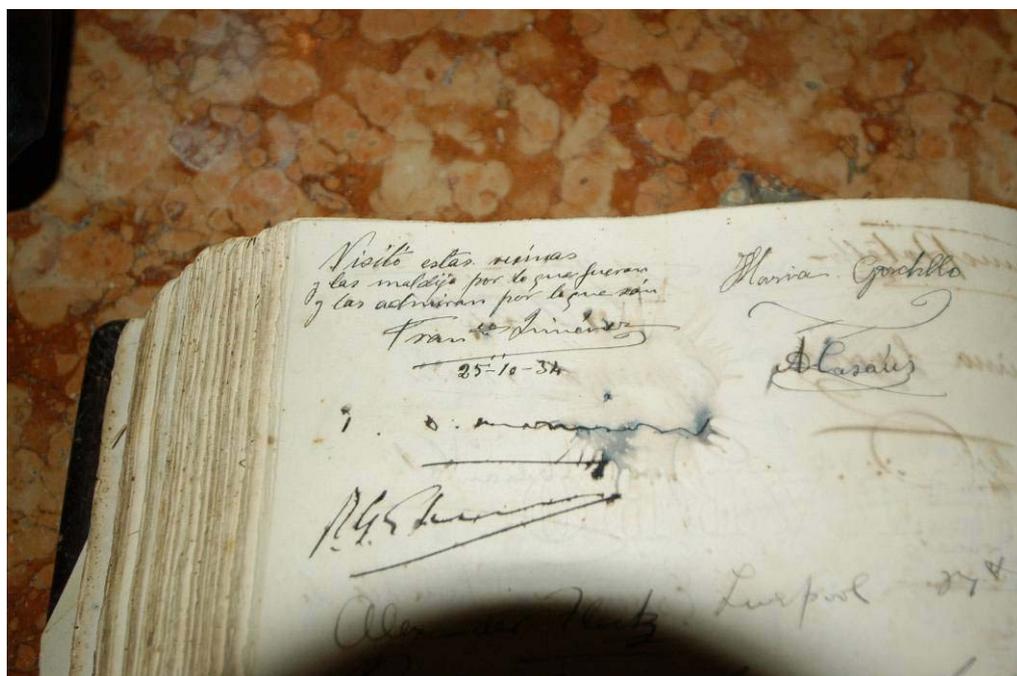
Figuras 19 y 20

De igual manera, se aprecian disoluciones y empaldecimientos de tintas debidas a la acción del agua y a la proliferación de microorganismos¹⁰.

¹⁰ Ver ANEXO I: DOC. GRÁF., Figs. 19 y 20.

Alteraciones elementos gráficos. Detalles de empaldecimiento y disolución de tintas debidas a la acción del agua.

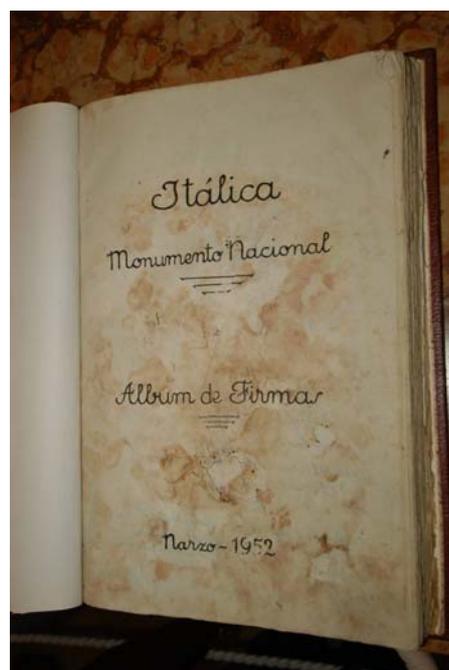
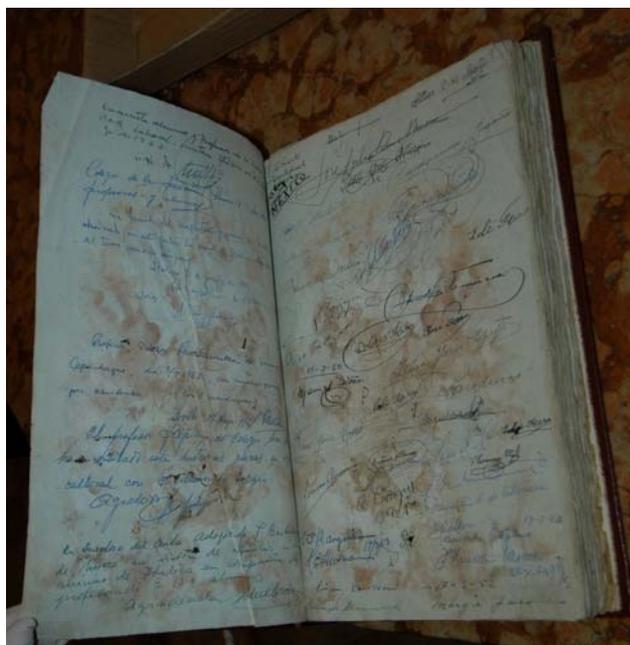
Figuras 21 y 22

No obstante, mientras la encuadernaciones de los tomos II y III sólo han sufrido alteraciones superficiales que no afectan a su función y estructura¹¹ -suciedad, desgarros y levantamientos en la piel, manchas de diversa naturaleza, distensiones, etc.-, la del volumen correspondiente al tomo I, de 1929 a 1935, se encuentra en un estado de mayor gravedad¹².

¹¹ Ver ANEXO I: DOC. GRÁF., Figs. 21 y 22.

Alteraciones elementos de protección. La encuadernación de los tomos más recientes (t. II y III), se encuentra en mejor estado de conservación.

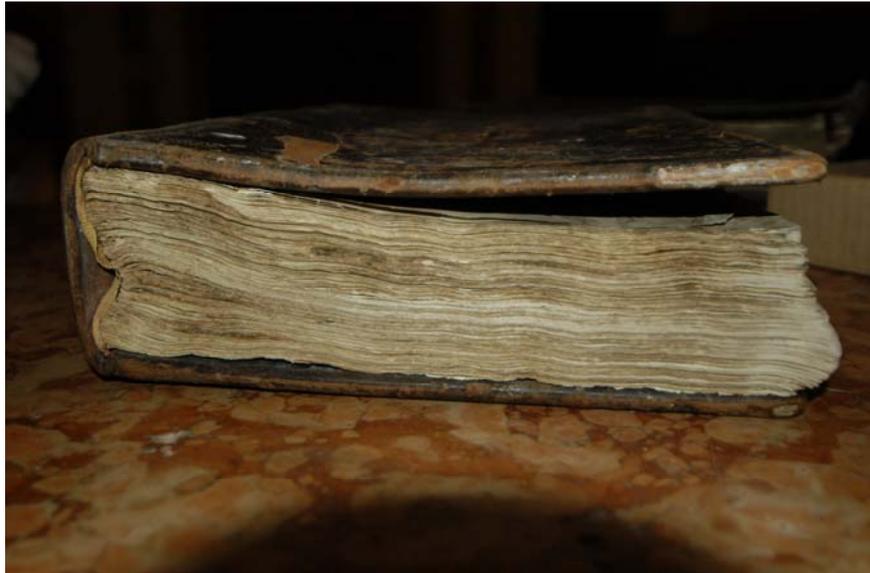
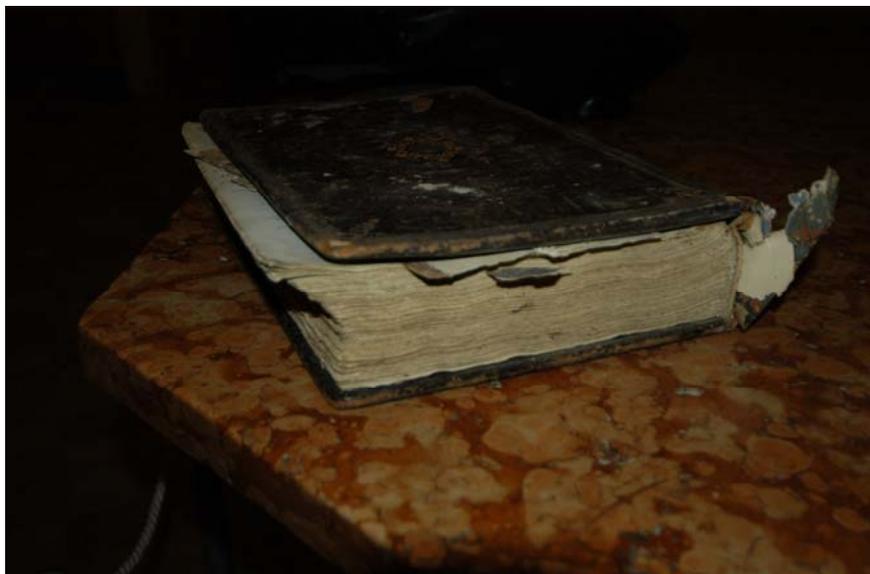
Figuras 23 y 24

En este caso, además de que las alteraciones generales señaladas tienen mayor intensidad y frecuencia -fuertes pigmentaciones de diversos colores (negro, verde, morado), signos evidentes del fuerte desarrollo de

¹² Ver ANEXO I: DOC. GRÁF., Figs. 23 y 24.

Alteraciones elementos de protección. En el tomo I -1929-, las alteraciones generales son mayores y también se detectan alteraciones funcionales en la encuadernación.

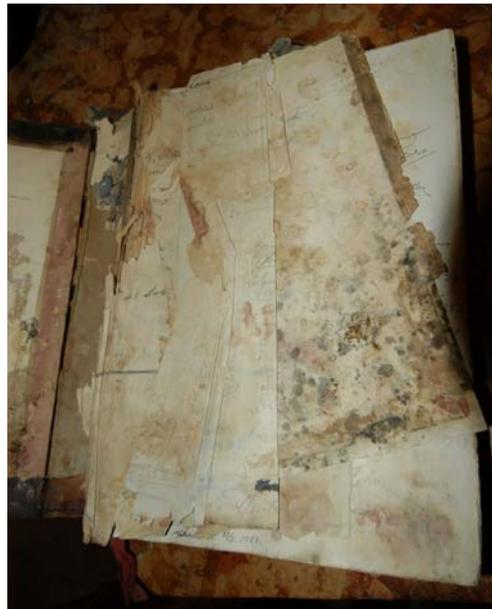
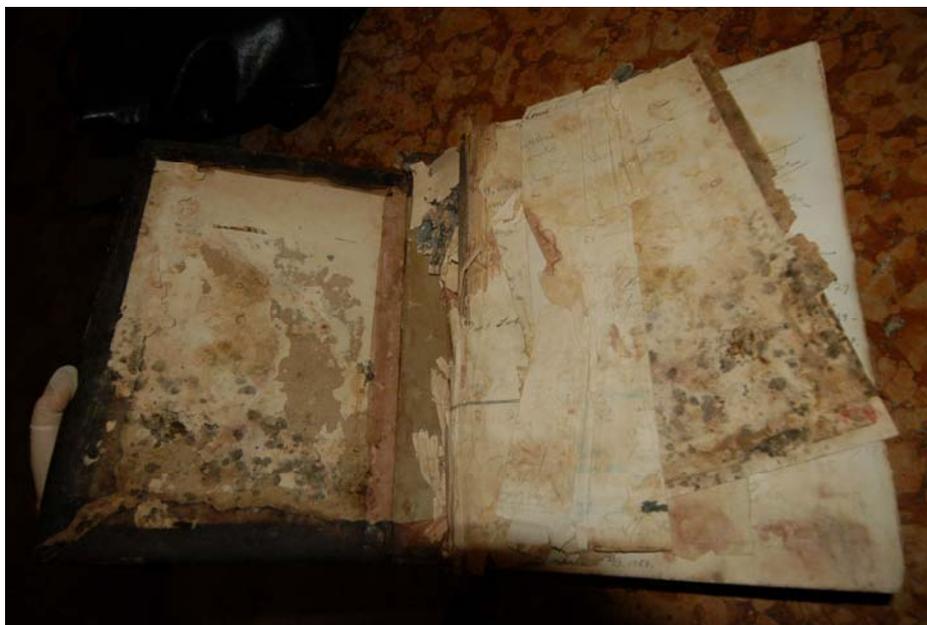
Figuras 25 y 26

microorganismos, tanto en la piel como en el papel de guardas de la cubierta delantera-, también se detectaron alteraciones funcionales en la encuadernación, debidas a manipulaciones inadecuadas o sistemas de almacenaje forzados¹³.

¹³ Ver ANEXO I: DOC. GRÁF., Figs. 25 y 26.

Alteraciones elementos de protección. Pigmentaciones debidas a un intenso desarrollo de microorganismos, tanto en la tapa como en los primeros cuadernillos.

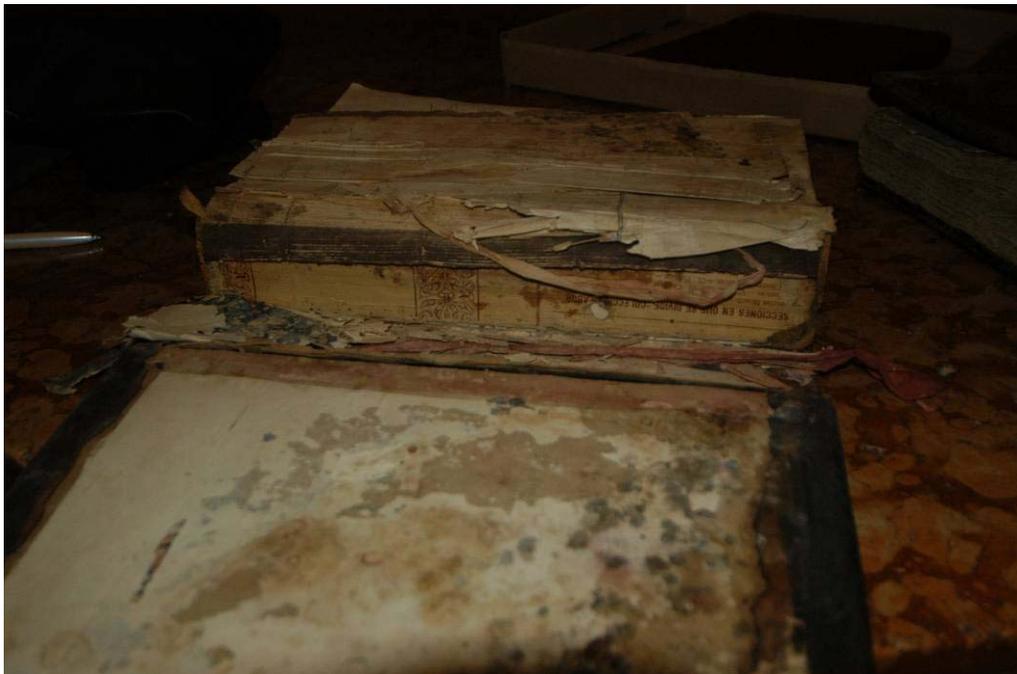
Figura 27

La cubierta se encuentra desprendida del bloque del volumen por la línea de cajo y el lomo; el anclaje con el bloque está suelto, por lo que el cuerpo del libro está desprotegido para su manipulación¹⁴.

¹⁴ Ver ANEXO I: DOC. GRÁF., Fig. 27.

Alteraciones elementos de protección. La cubierta se encuentra desprendida del bloque del volumen y el anclaje entre ambos está suelto.

- Enlomado y anclaje del bloque a tapas.
- Limpieza y acabado final

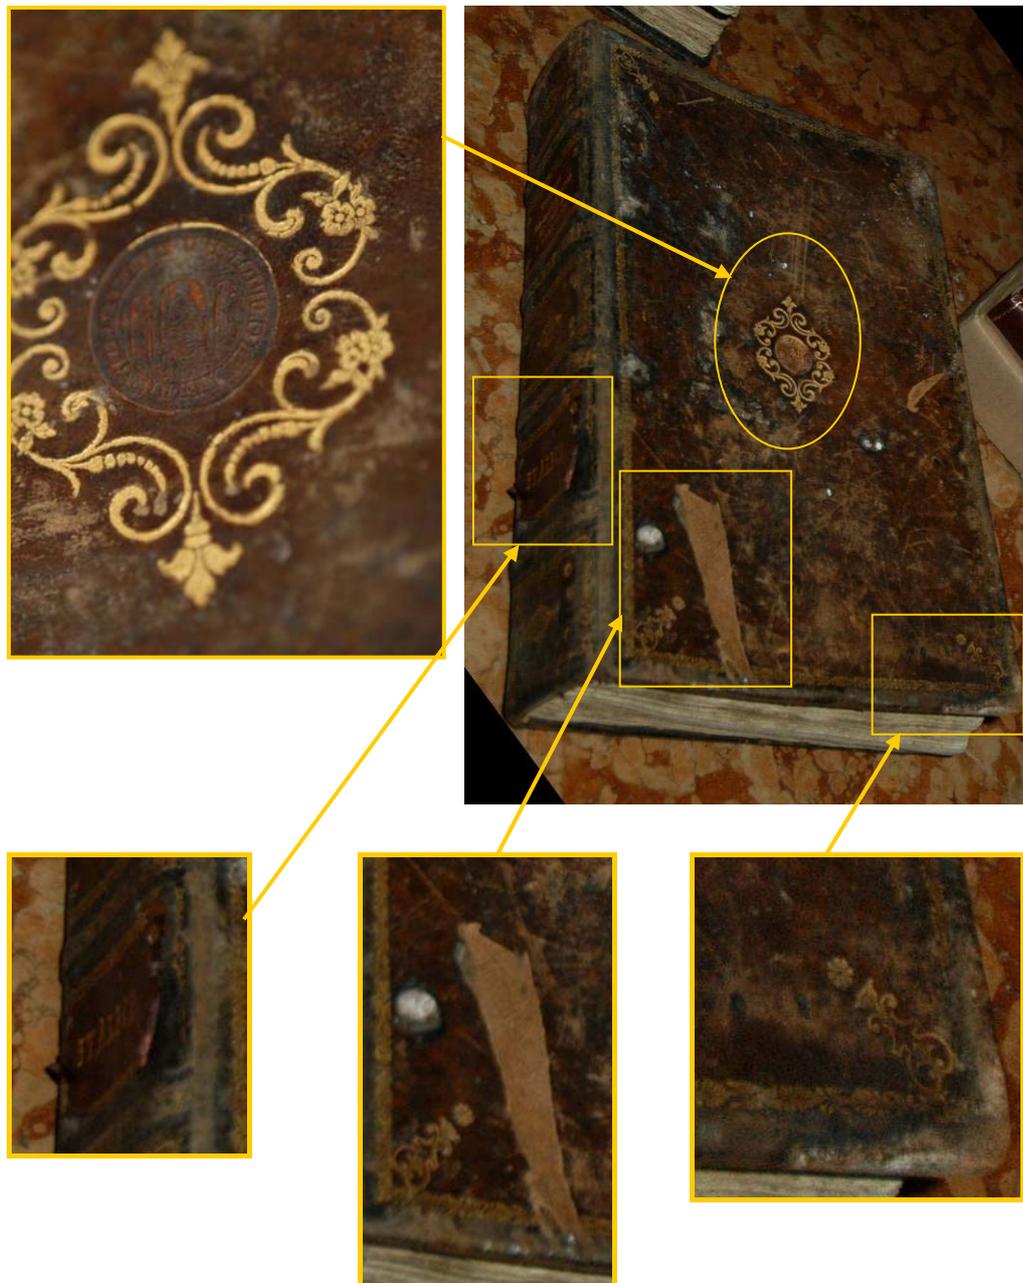
Figuras 28, 29, 30, 31 y 32

Los elementos de forración están alterados. La piel de la cubierta presenta desgarros, desgastes, roces, manchas y lagunas pequeñas sobre todo en las puntas y líneas de apoyo. Los elementos de decoración están deteriorados y se ha perdido el dorado con la pieza de piel central sobre la que iba grabado el escudo¹⁵.

¹⁵ Ver ANEXO I: DOC. GRÁF., Figs. 28 a 32.

Alteraciones elementos de protección. Detalles de alteraciones de la piel de la cubierta y de los elementos de decoración.

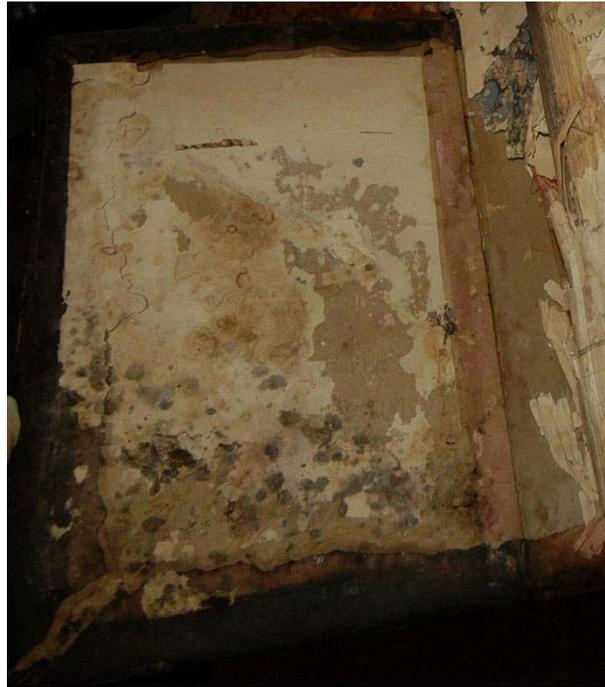
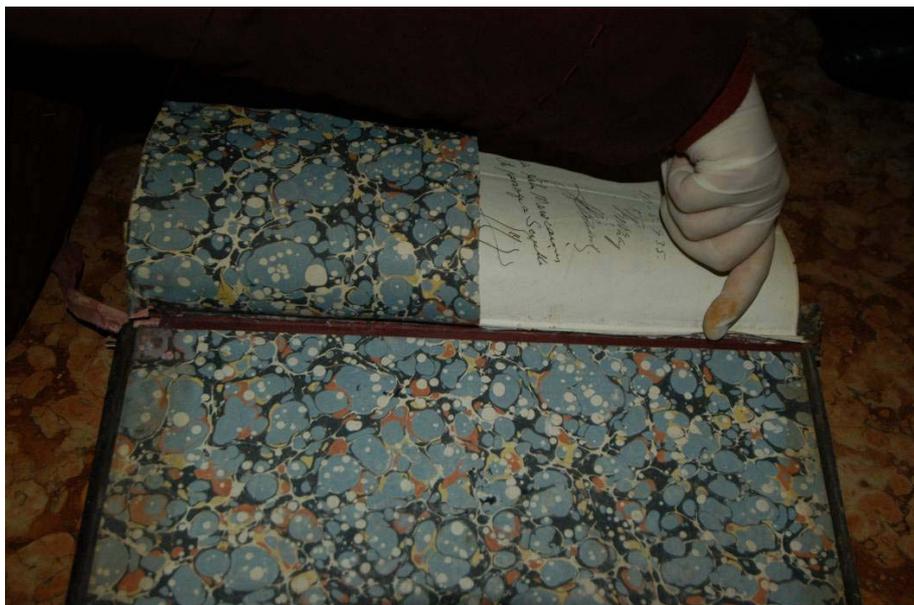
Figuras 33 y 34

También, la tapa delantera ha perdido el papel de guarda interior pegado a ella, si bien la trasera lo conserva. Los soportes de las tapas no parecen haber sufrido alteraciones graves¹⁶.

¹⁶ Ver ANEXO I: DOC. GRÁF., Figs. 33 y 34.

Alteraciones elementos de protección. Las guardas delanteras y las hojas de respeto se han perdido, y las traseras se conservan deterioradas.

- Desmontaje de todos los elementos necesarios para su tratamiento y/o reposición. Manteniendo todos los elementos originales susceptibles de tratamiento.
- Limpieza mecánica de la cubierta y eliminación de adhesivos.
- Limpieza y nutrición de la piel.
- Fijación de elementos sueltos de la cubierta. Tanto los levantamientos de la piel, como los elementos de decoración que lo requieran.
- Refuerzo del cosido del bloque, si es necesario.
- Incorporación al cosido de los folios de respeto iniciales.
- Reposición de las guardas volantes y pegadas.

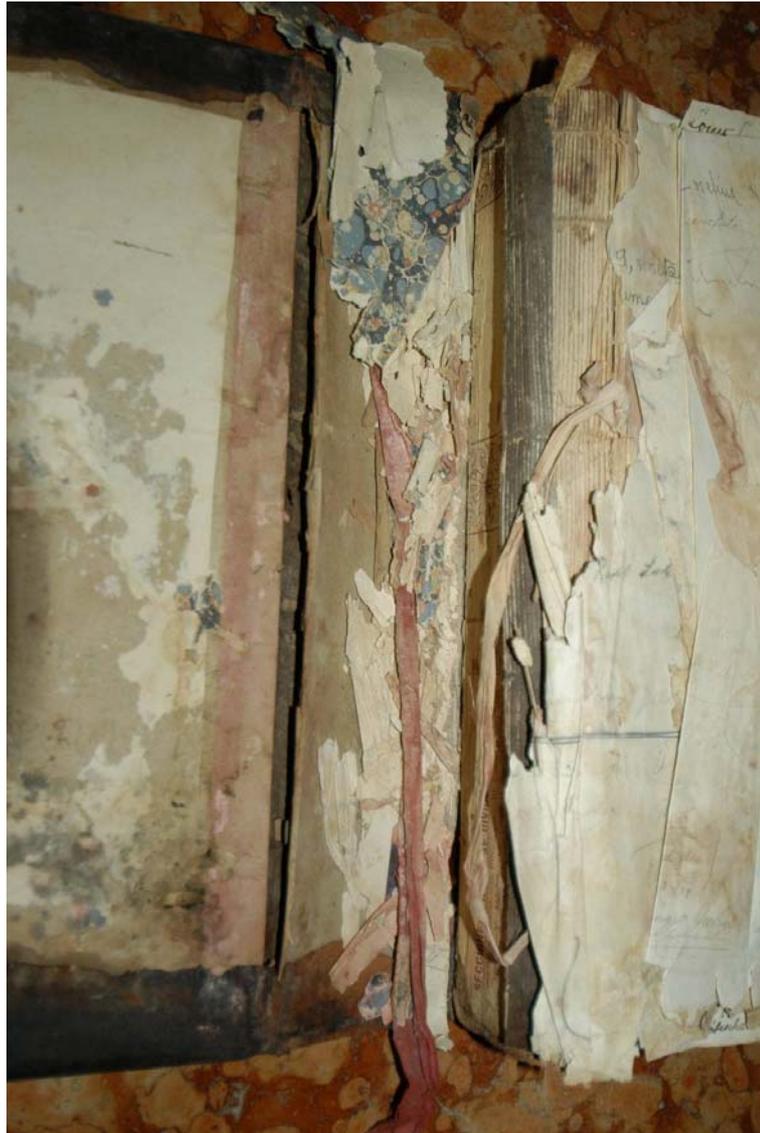
Figura 35

En el interior, se observa que el lomo -del bloque- mantiene aún la costura completa, pero sin embargo, ha perdido el enlomado que lo protegía y con él parte sus características originales. Las cabezadas aunque deterioradas se conservan. La guarda volante delantera y las primeras hojas de respeto también se han perdido. La trasera se conserva la mitad¹⁷.

¹⁷ Ver ANEXO I: DOC. GRÁF., Fig. 35.

Alteraciones elementos de protección. El lomo conserva la costura casi completa aunque ha perdido el enlomado.
