INFORME DIAGNÓSTICO Y  
PROPUESTA DE INTERVENCIÓN  
"NIÑO JESÚS"  
**JUAN MARTÍNEZ MONTAÑÉS. 1606**  
**HDAD. SACRAMENTAL.**  
**IGLESIA DEL SAGRARIO.**  
SEVILLA  
Noviembre 2010

## **INFORME DIANÓSTICO Y PROPUESTA DE INTERVENCIÓN DE LA IMAGEN DEL NIÑO JESÚS. IGLESIA DEL SAGRARIO. SEVILLA.**

Nº de Registro 33E-09

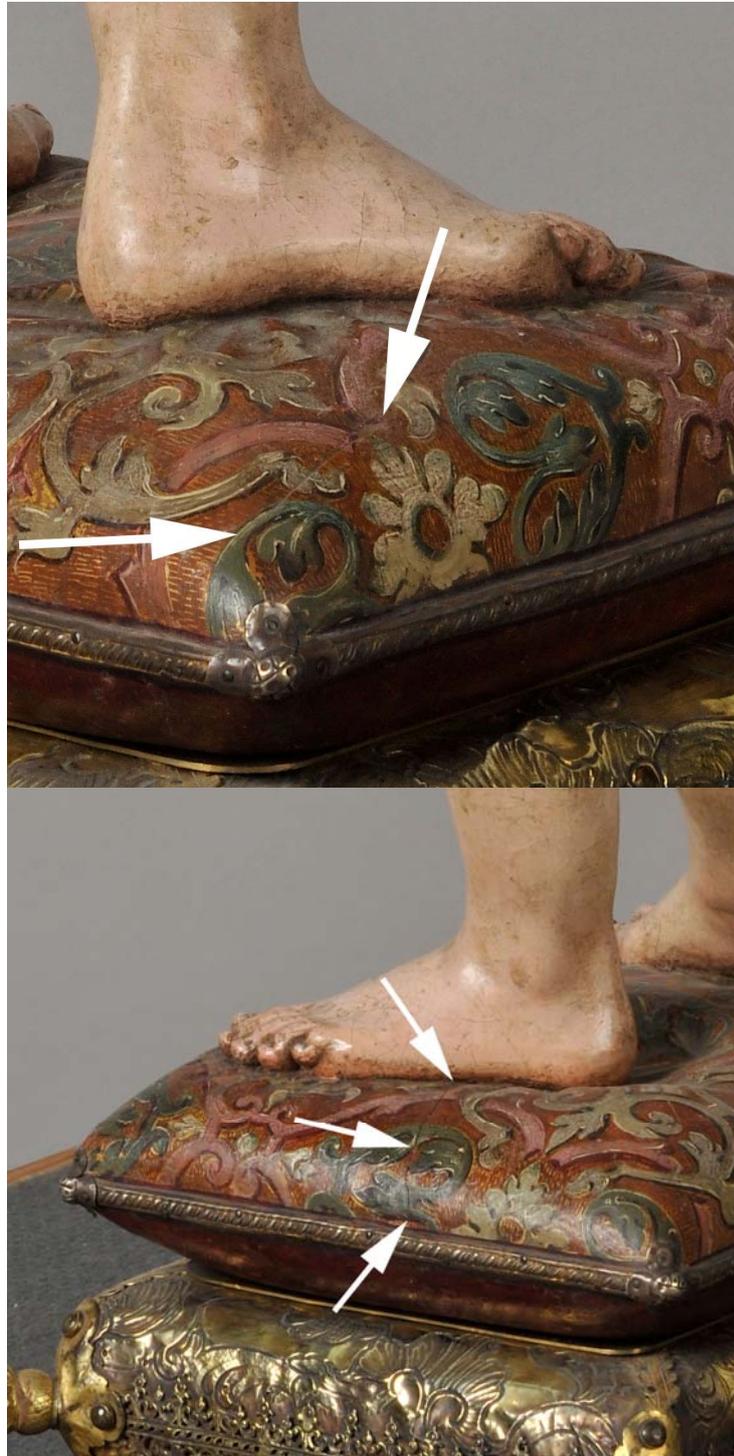
Figura III.2

Las micro fisuras observada son consecuencia directa de los movimientos de contracción y dilatación de la madera y su presencia repercute negativamente sobre los estratos pictóricos que las recubren.

Las fisuras detectadas se localizan sobre el cojín superior, una de ellas en la zona central del lado izquierdo y la otra en la esquina trasera del lado derecho. (Figura III.2).

Estado de conservación. Localización de fisuras.

- Documentación fotográfica del proceso de restauración.
- Revisión de ensambles.
- Ajuste y consolidación de los ensambles que así lo requieran.
- Consolidación y sellado de grietas, fisuras y agujeros.
- Eliminación de aquellos elementos metálicos que estén produciendo daños y sustitución de los mismos por espigas de madera.
- Reposición de piezas metálicas faltantes (borla).

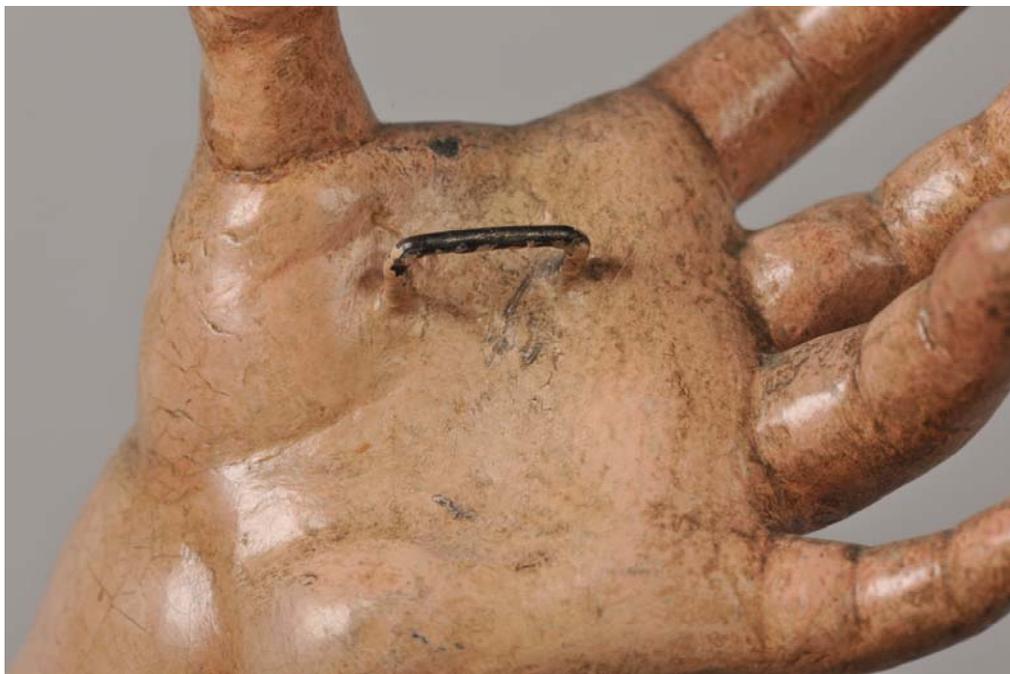
**Figura III.3**

En la palma de su mano izquierda dispone de una sujeción para la cruz, consistente en una fina pieza metálica cilíndrica a la que le han dado forma de U, (Figura III.3). Bajo el cojín sobre el que se apoya, presenta en su lado izquierdo una pequeña pieza metálica para la sujeción y apoyo del extremo inferior del stipes. Sobre su cabeza y en línea con los pabellones auriculares, se han colocado tres casquillos metálicos para la sujeción de las potencias.

Estado de conservación. Sistema de sujeción de la cruz.

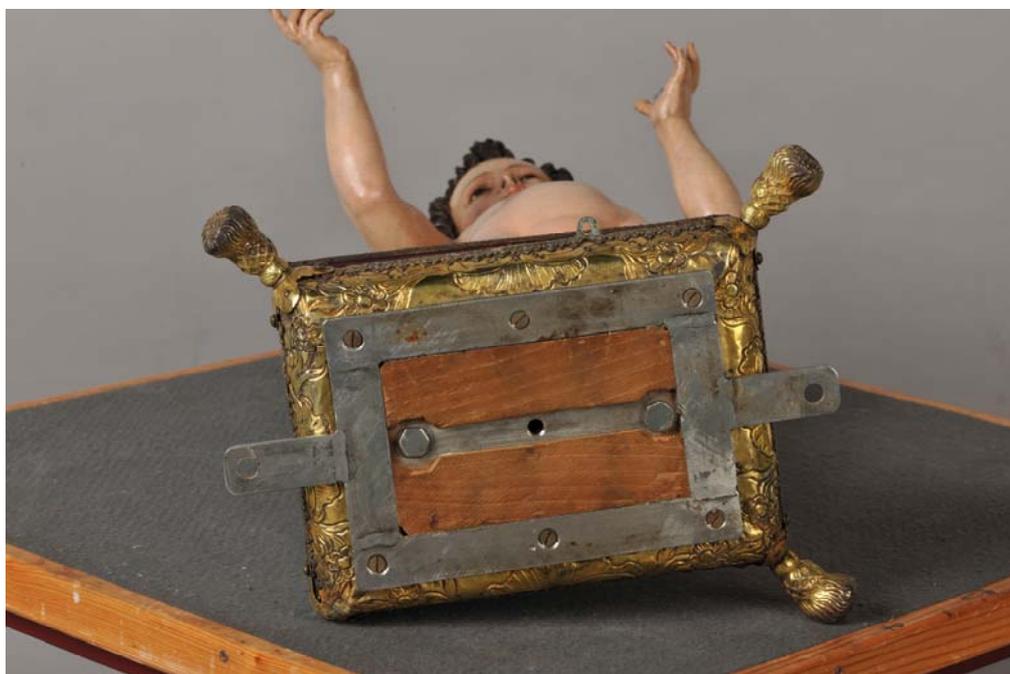
En la base de la escultura tenemos acceso visual al sistema de sujeción de la imagen a las andas utilizadas en sus salidas procesionales, consistente en una sencilla estructura metálica en acero inoxidable, fabricada con pletinas de 3 cm de ancho y 0,5 cm de grueso y cuyas dimensiones son de 23 cm de larga y 17 cm de alta; en la mitad de su lado menor se han soldado dos pletinas, con un orificio para cada una de ellas en sus

extremos, para sobresalir del cojín y servir de sujeción de la imagen a sus andas procesionales, por lo que la estructura alcanza un largo total de 37,5 cm. Esta estructura está sujeta a la base del cojín con 6 tornillos. Bajo ésta encontramos otra pletina metálica con tres orificios, el central con rosca interior y los otros dos ocupados por tornillos. (Figura III.3)

Estado de conservación. Sistema de sujeción de la imagen a sus andas procesionales.

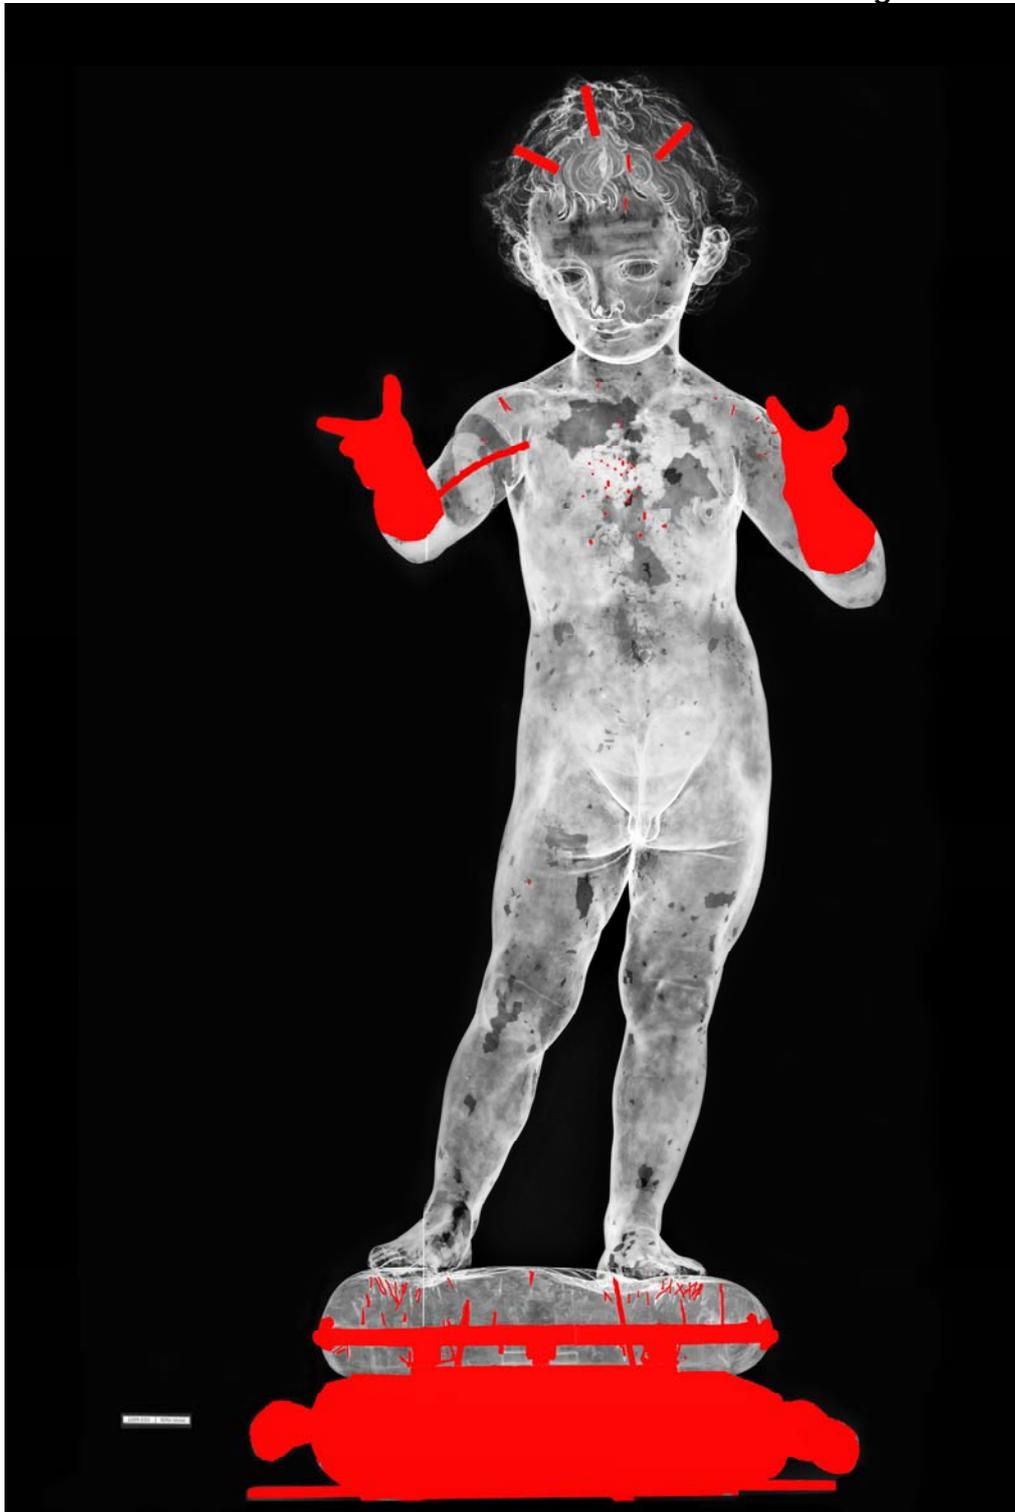
Figura III.4

Localización de elementos metálicos.

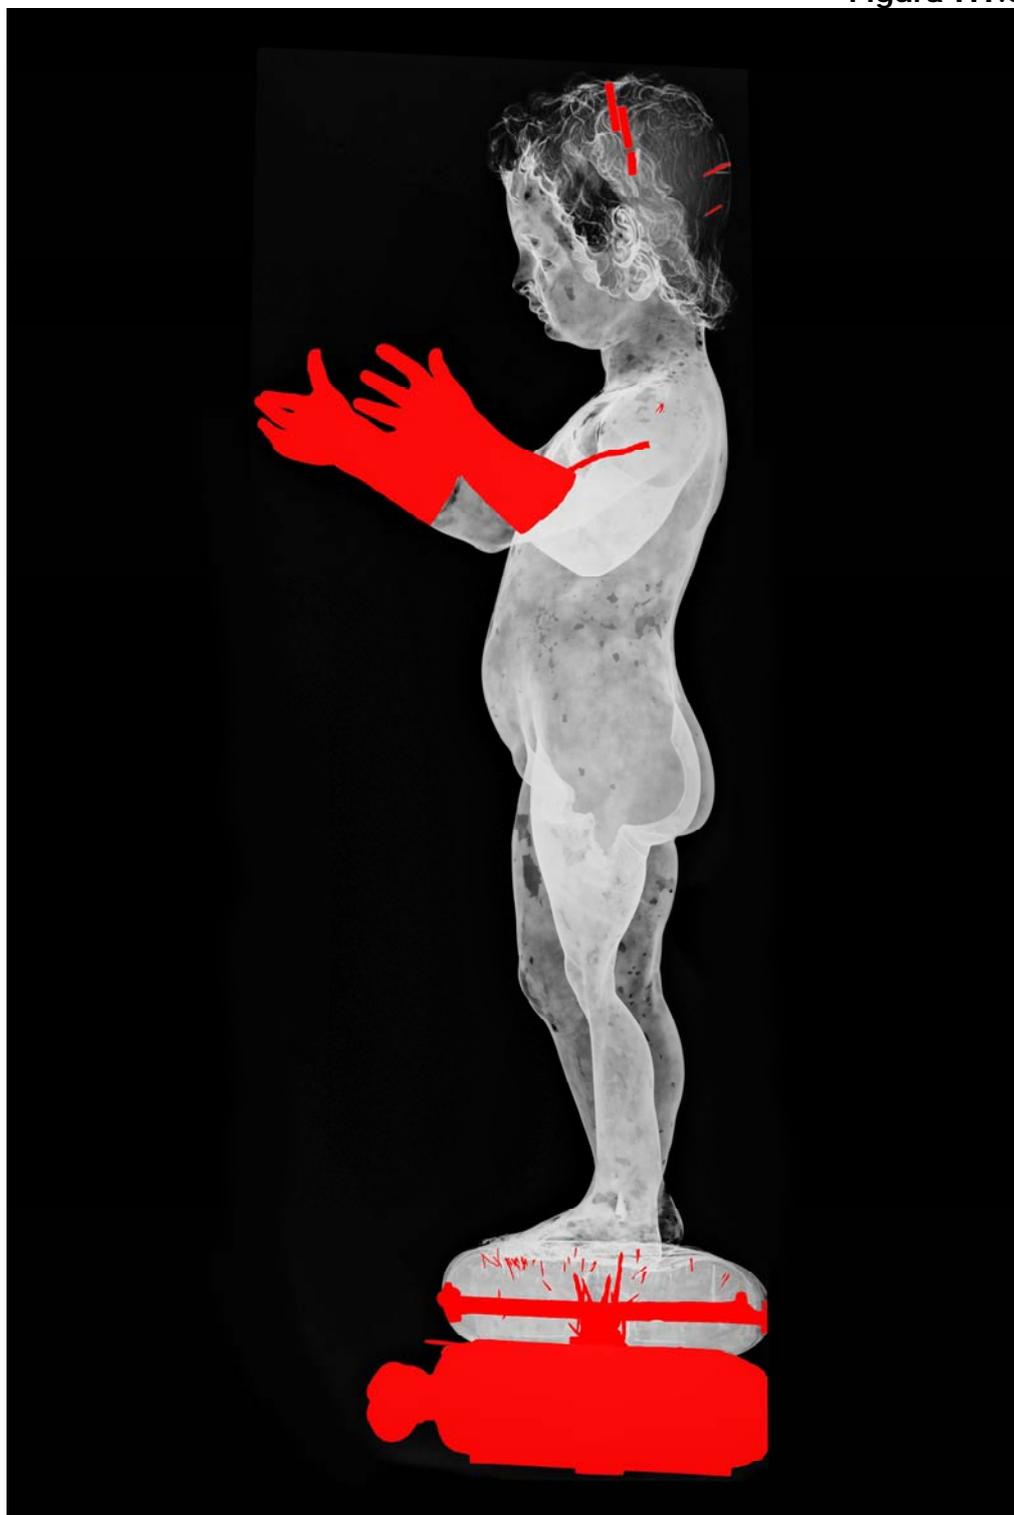
Figura III.5

Localización de elementos metálicos.

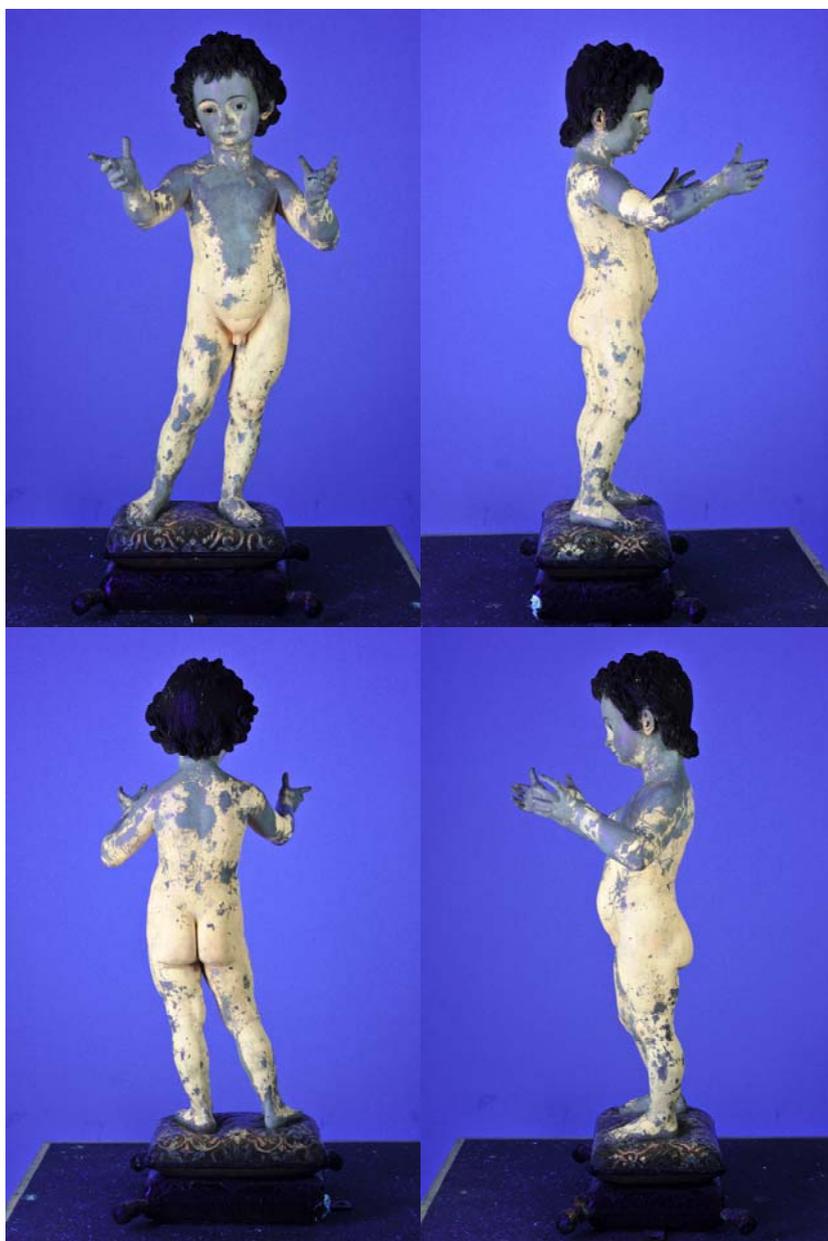
Figura III.6

El estudio radiográfico, la exposición de la imagen a la luz ultravioleta y la documentación fotográfica de la última restauración de la imagen en la década de los años 80 del siglo XX, efectuada por José Rivero Carrera, ha permitido conocer el alcance de la misma. (Figura III.6).

El estudio efectuado con luz ultravioleta ha permitido identificar amplias zonas repintadas en la última restauración, su localización es la siguiente:

- El rostro en un alto porcentaje.
- El tórax, abdomen, hombros, brazos y manos.
- Pequeñas zonas puntualmente repartidas en la región femoral de las piernas.
- Región anterior de la rodilla derecha e izquierda.
- Región crural anterior de las dos piernas, así como el dorso de los pies.
- Región posterior del cuello, espalda y costados.
- Pequeñas zonas puntualmente repartidas por la región femoral posterior, región posterior de la rodilla, región crural posterior de las piernas.
- Región calcánea del pie derecho y en la planta de los dos pies.

Fluorescencia visible inducida por radiación ultravioleta.  
Localización de repintes.

- Eliminación de repintes.
- Estucado y enrasado de las lagunas presentes con los mismos materiales que se identifiquen en el análisis de las muestras extraídas.

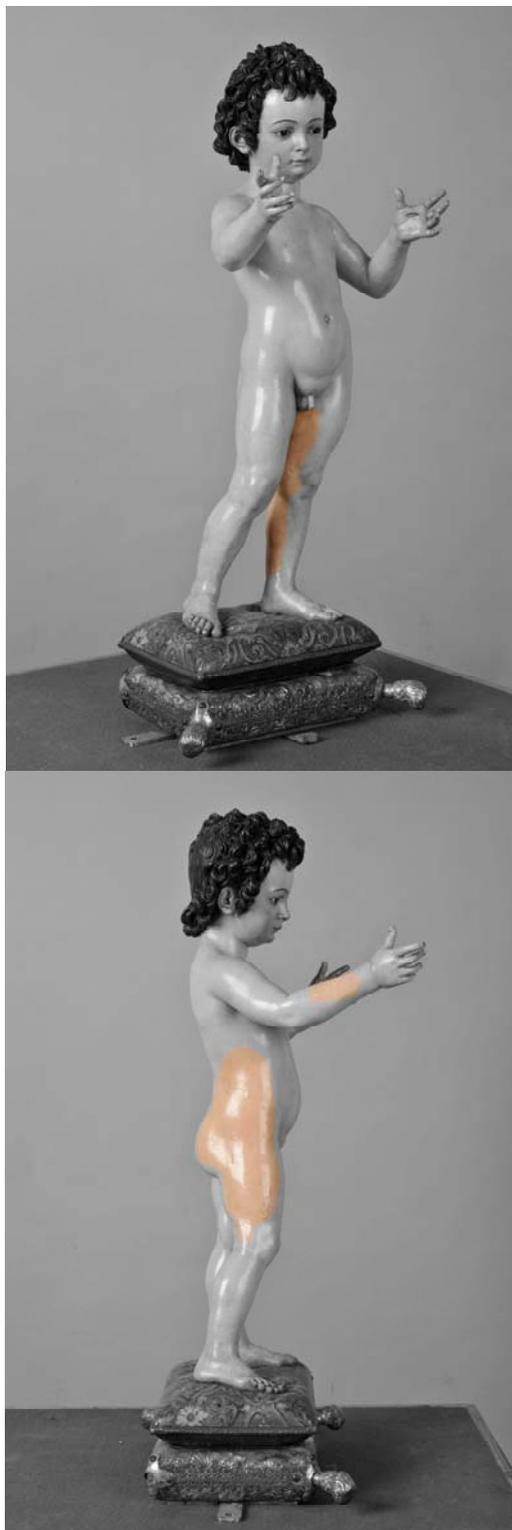
Figura III.7

Las pérdidas de adhesión se localizan en amplias zonas, su localización es la siguiente. (Figuras III.7 a III.10).

- Región femoral anterior y posterior de la pierna derecha.
- Región glútea derecha.
- Parte de la región posterior de la rodilla derecha.
- Pectoral izquierdo.
- Dorso del pie izquierdo.
- Cara interna del muslo, rodilla y región crural posterior de la pierna izquierda.
- Región femoral anterior de la pierna izquierda y parte de la cadera.
- Región abdominal izquierda.
- Bajo la región escapular izquierda.
- Región crural posterior de la pierna derecha.
- Mejilla izquierda.

Localización de zonas con levantamientos en la policromía.

- Protección de la policromía en aquellas zonas donde se haya de intervenir el soporte.
- Fijación de los levantamientos de los estratos de color.
- Realización del estudio de correspondencia de capas policromas para determinar la secuencia de las posibles policromías superpuestas, así como su extensión y estado de conservación.

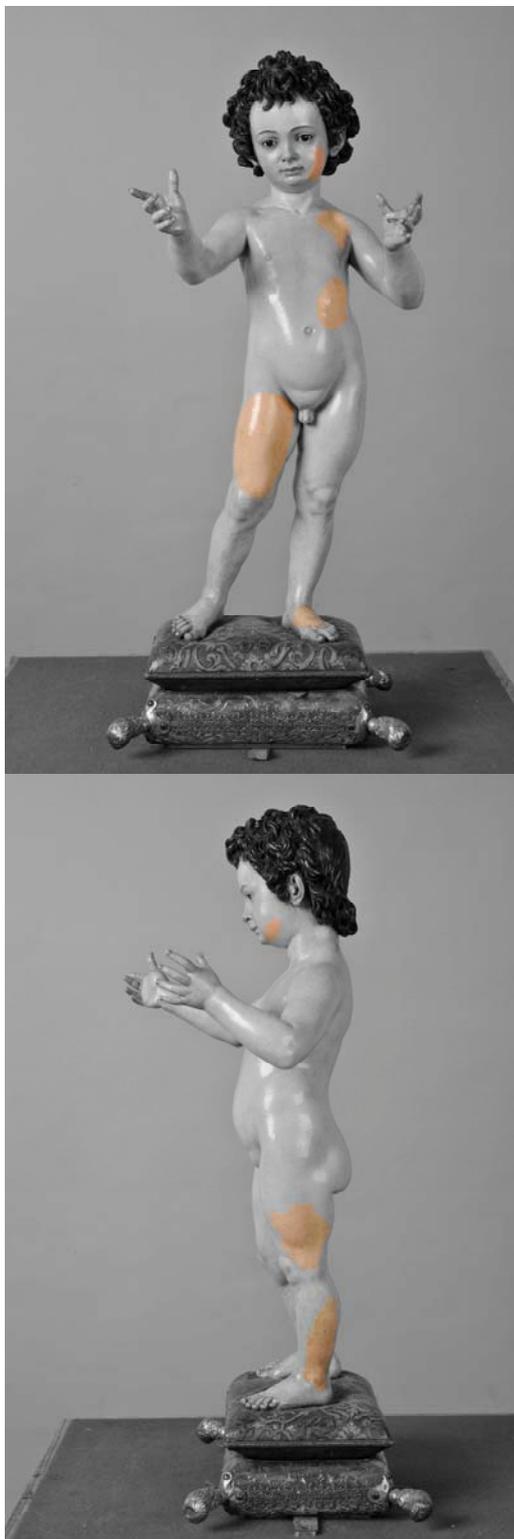
**Figura III.8**

Localización de zonas con levantamientos en la policromía.

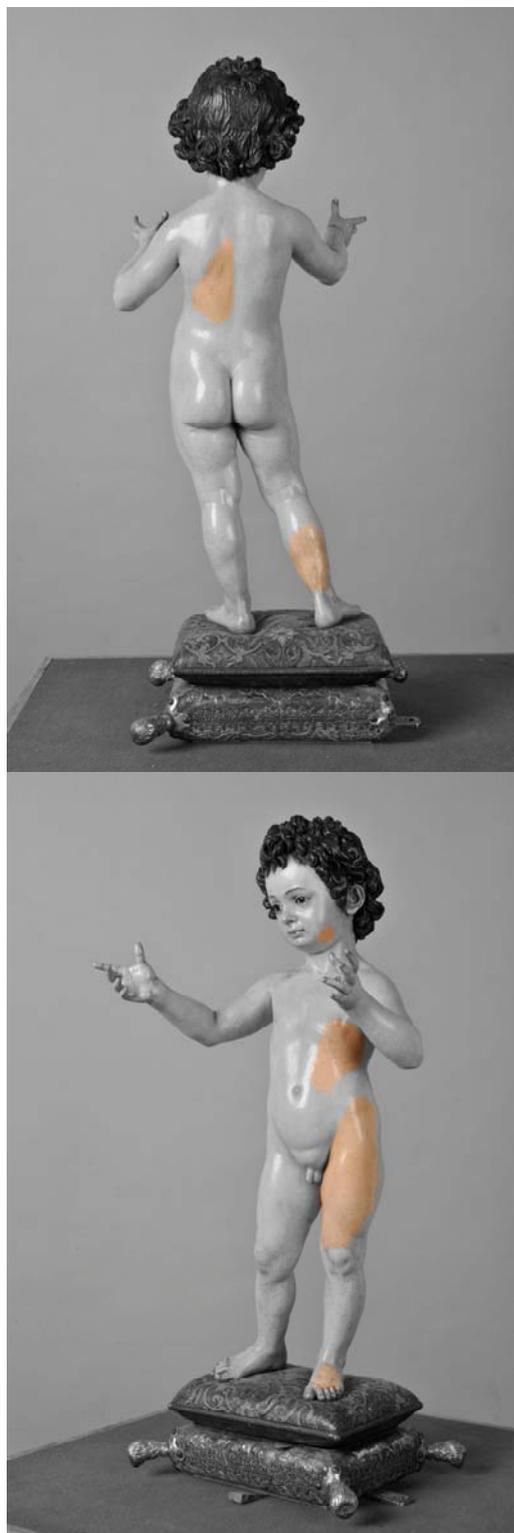
**Figura III.9**

Localización de zonas con levantamientos en la policromía.

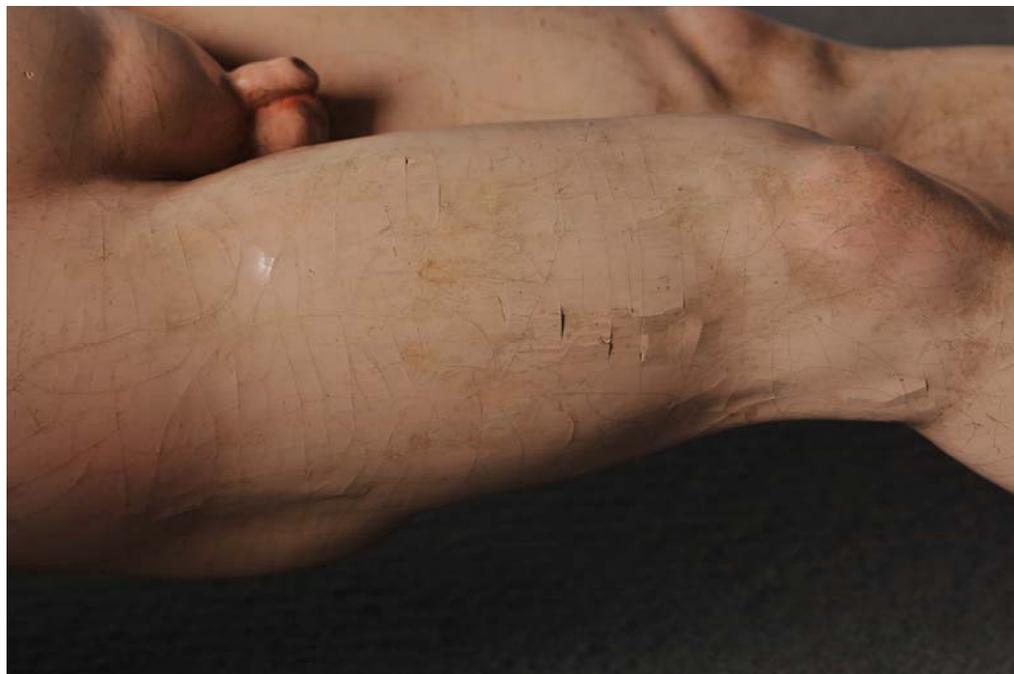
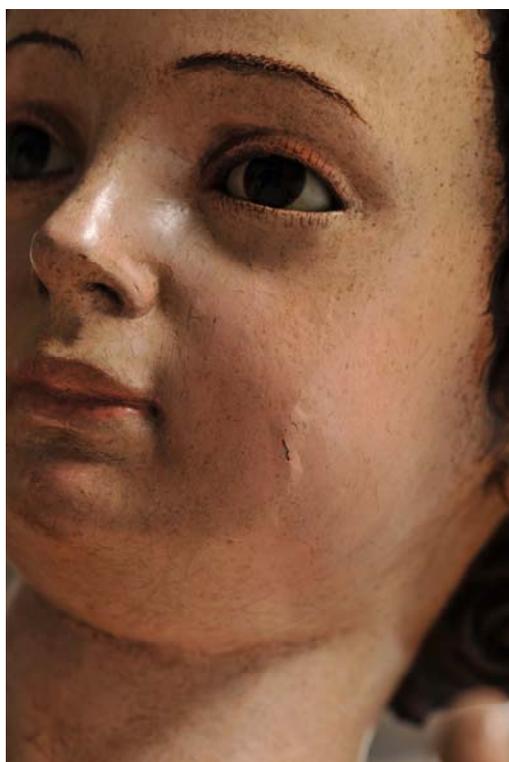
**Figura III.10**

Localización de zonas con levantamientos en la policromía.

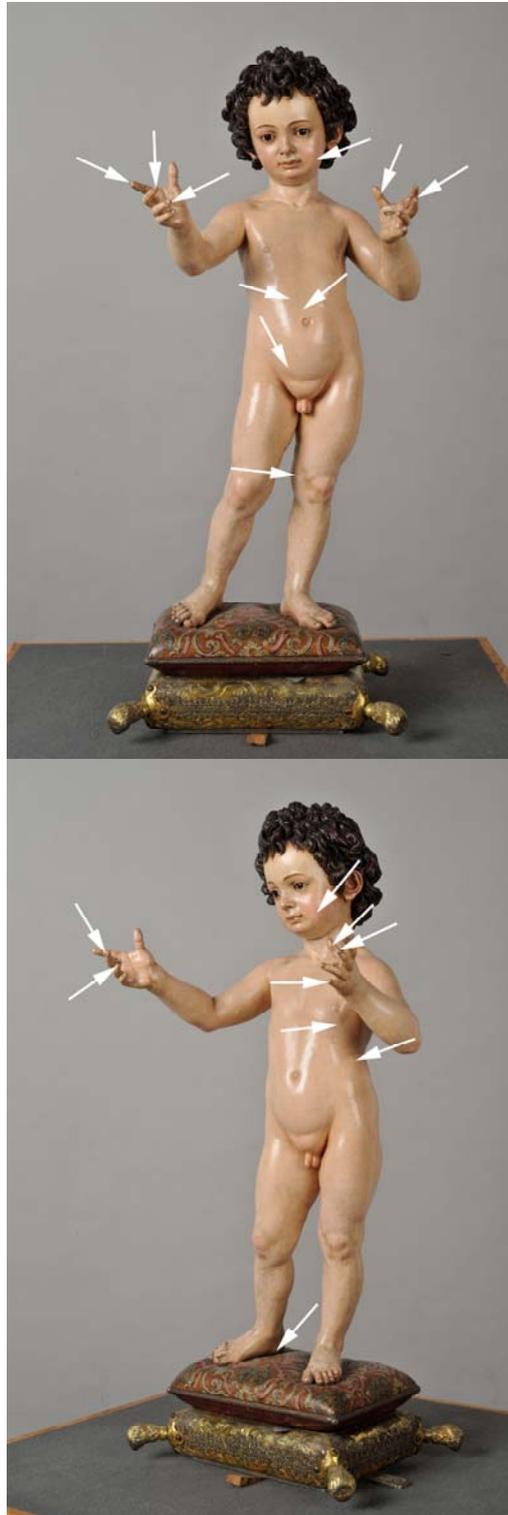
Figura III.11

Las principales pérdidas se localizan en: (Figuras III.11 y III.12).

- El dedo pulgar de la mano izquierda.
- Muslo de la pierna izquierda.
- Lado izquierdo de la espalda.
- Abdomen.
- Cara interna de la rodilla izquierda.
- Unión del brazo derecho y mano de plomo al de madera.

Localización de zonas con pérdidas en la policromía.

- Reintegración cromática de las lagunas de policromía con técnica reversible y estable como acuarelas y/o pigmentos al barniz, y criterio diferenciador.

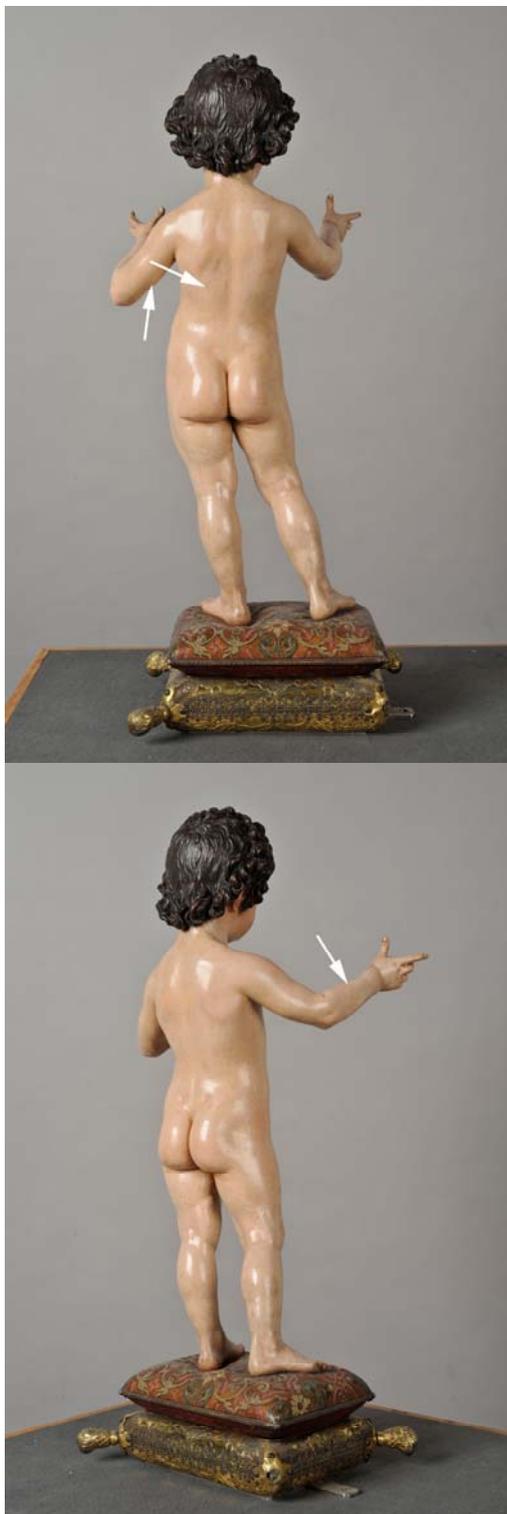
**Figura III.12**

Localización de zonas con pérdidas en la policromía.

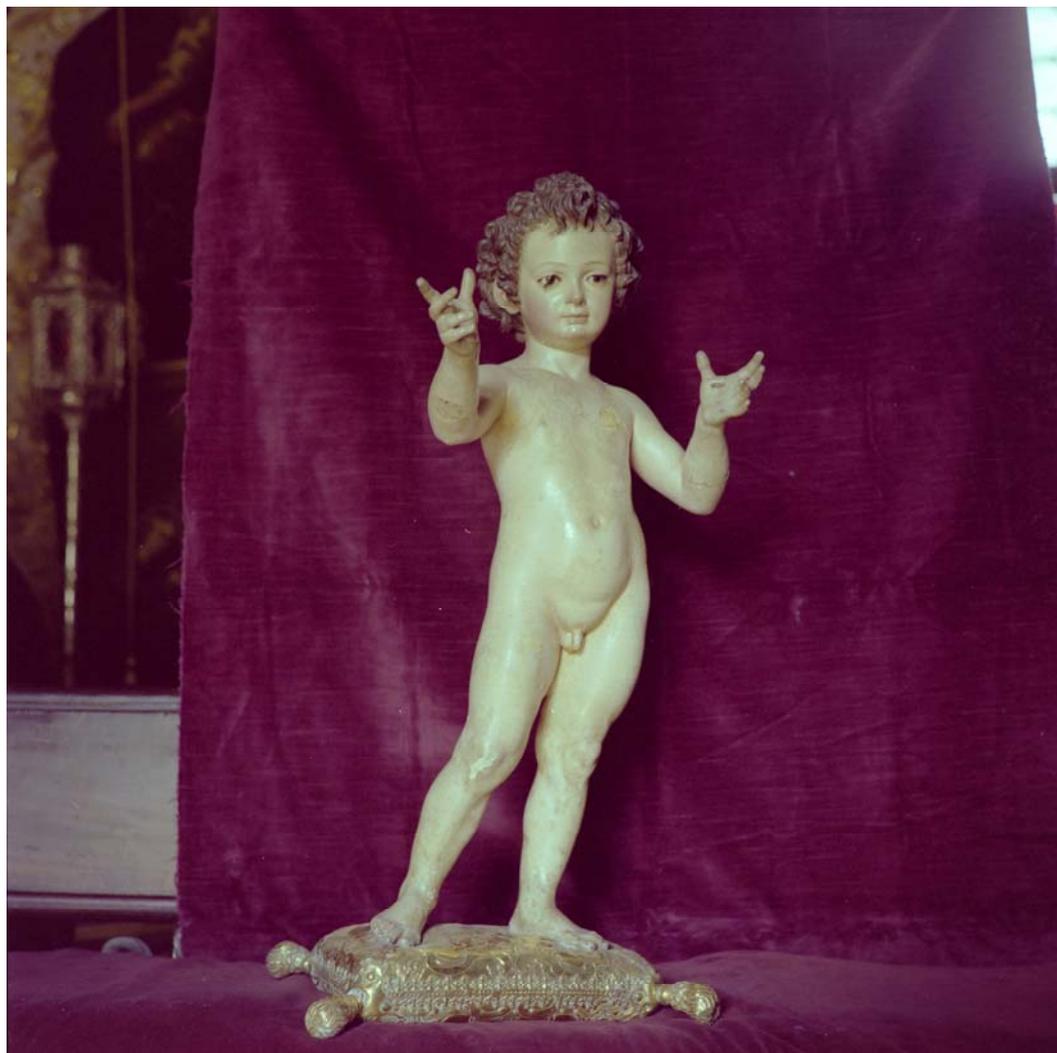
**Figura III.13**

El estudio radiográfico junto a la documentación fotográfica de la última restauración de la imagen en la década de los años 80 del siglo XX, efectuada por José Rivero Carrera, ha permitido conocer el alcance de la misma. (Figuras III.13 a III.15).

Estado de conservación de la imagen en la década de los años 80, Siglo XX.

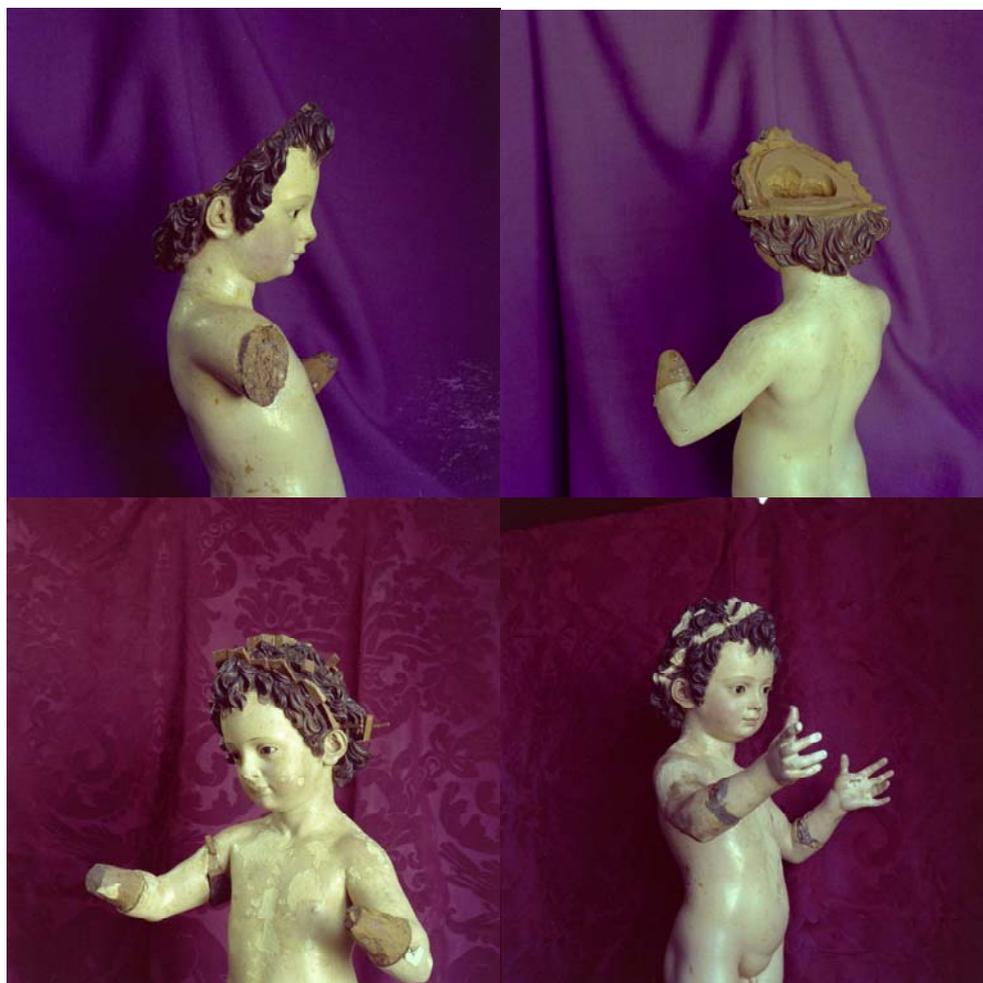
Figura III.14

Intervención en la década de los años 80. Siglo XX.

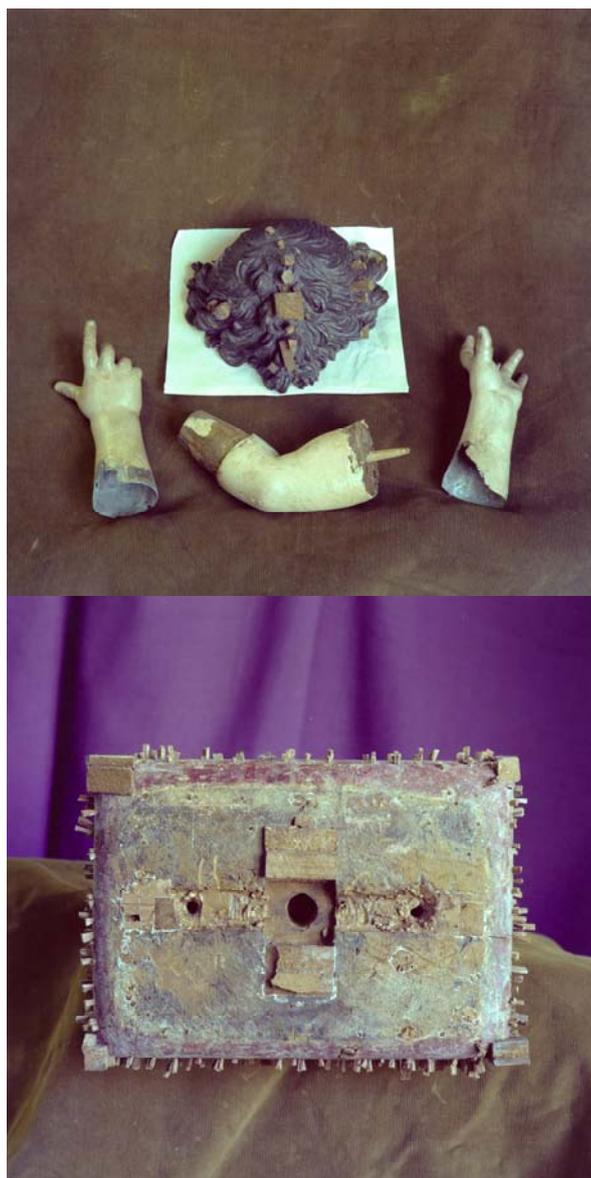
Figura III.15

Intervención en la década de los años 80. Siglo XX.
