MEMORIA FINAL DE INTERVENCIÓN  
**“VIRGEN DE LOS REMEDIOS”.**

ERMITA NTRA. SRA. DE LOS REMEDIOS.  
VILLARRASA, (HUELVA).

Diciembre, 2010.

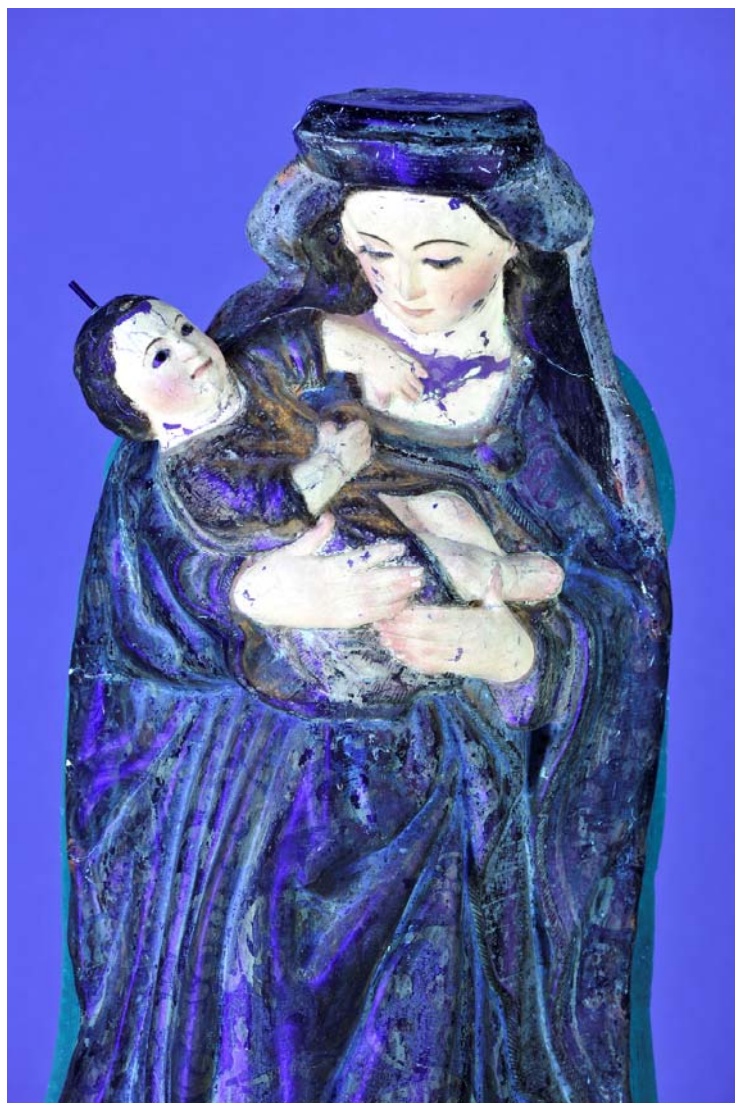
Figura 1.1.

En el examen con luz ultravioleta se evidencian claramente las reintegraciones llevadas a cabo en la última intervención. No se aprecian alteraciones significativas en el estrato de protección superficial.

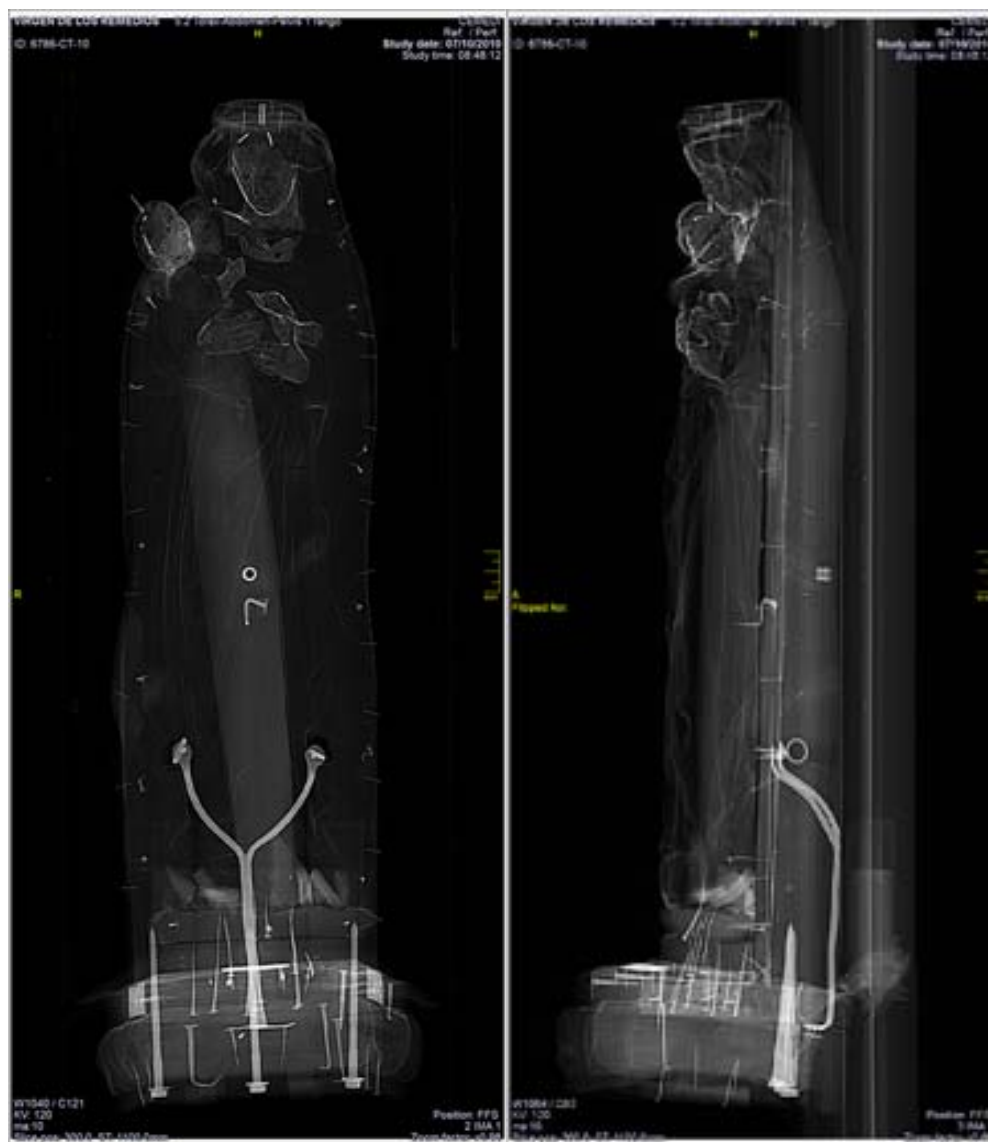
Fig. 1.2.

Como puede apreciarse en la documentación radiográfica, el volumen escultórico no es macizo. En una visión frontal a la altura de la peana existe ambos lados del núcleo central un hueco de 4,5cm y 8,5cm respectivamente. En una visión lateral presenta un hueco en el anverso de la escultura de 6cm. Se observan trozos de forma irregular desprendidos en el hueco interior de la escultura. Podría tratarse de piezas metálicas quizá trozos de exvotos depositados en el interior.

Tomas radiográficas frontal y lateral obtenidas a través del T.A.C.

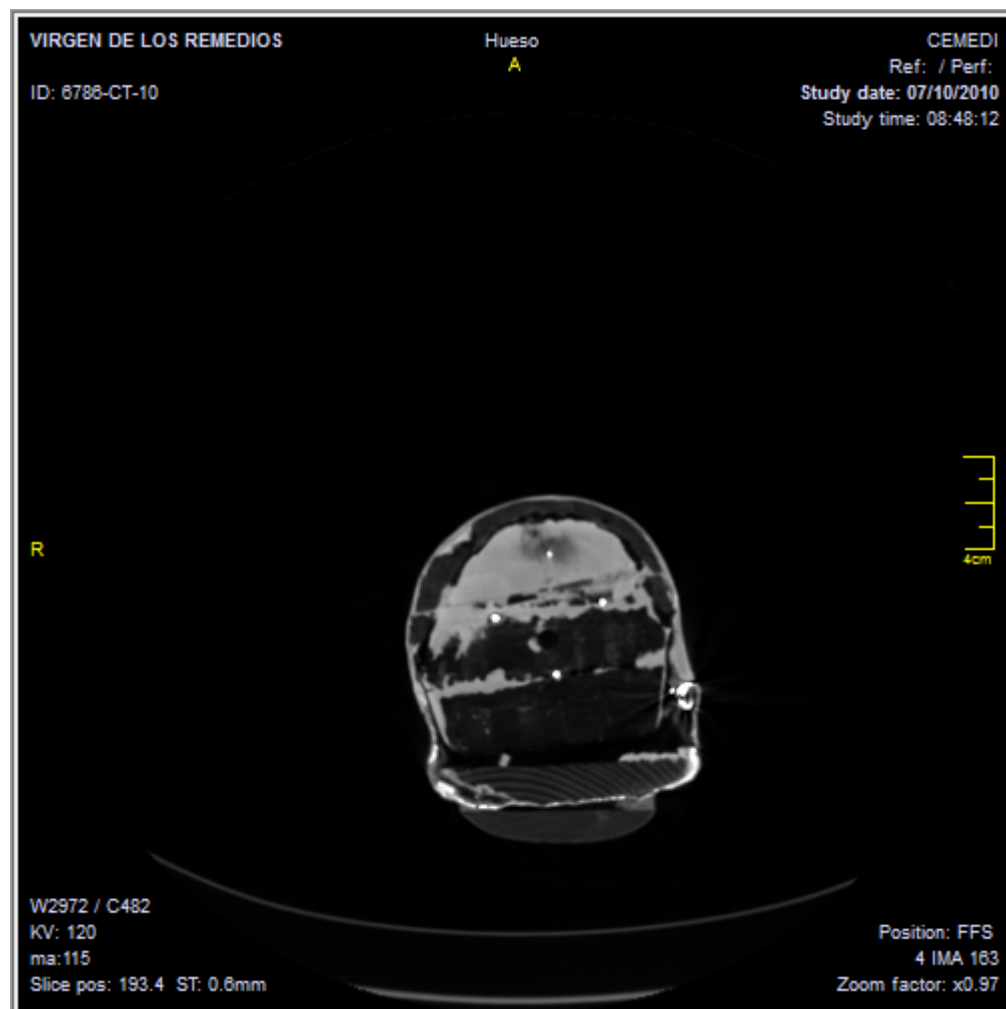
Corte transversal Fig. 1.6.

Observaciones: Se aprecian diversos materiales dentro de la cabeza. De arriba abajo en el anverso y en todo su perimetro aparece el estrato de policromía, el soporte de pasta de papel, en el interior materiales de relleno que podrían ser estucos, dos piezas de soporte de madera con estucos entre ambas y orificio en el centro, tabla original policromada que cierra el reverso y soporte de madera adosado con un ligero espacio entre ambas.

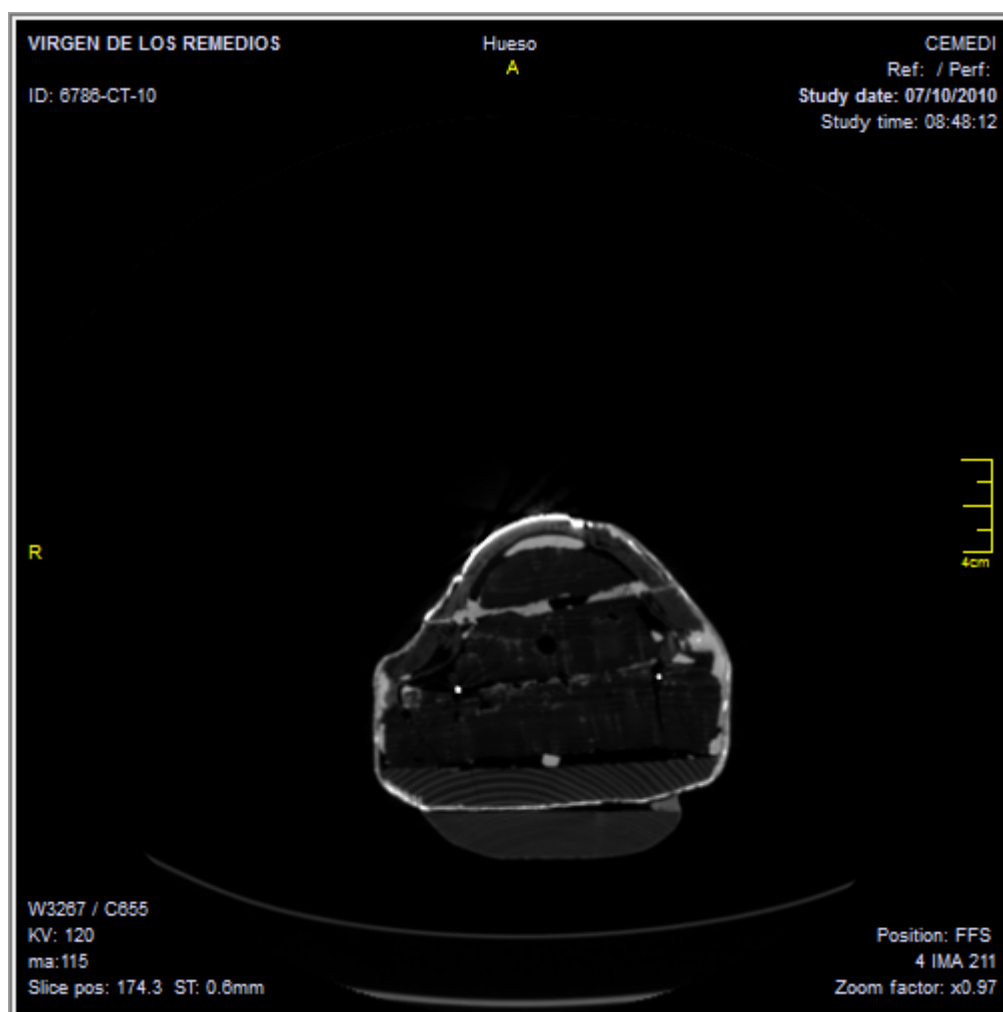
Corte transversal Fig. 1.7.

Observaciones: Se aprecia perimetralmente el estrato de policromía, estrato de pasta de papel, piezas de madera completando el volumen interno con grietas de separación con material de relleno (seguramente estucos), tabla original policromada en su reverso y soporte de madera adosado con un hueco de separación en la derecha con material de relleno.

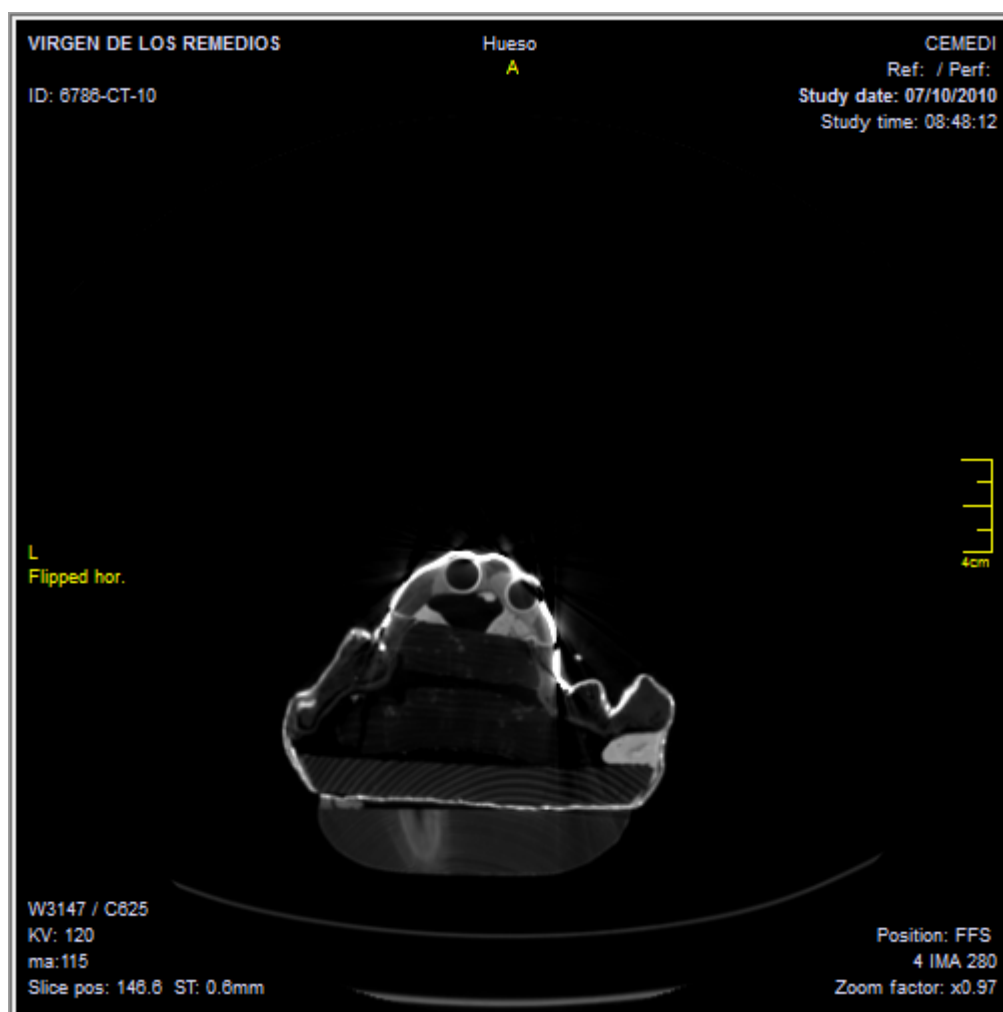
Corte transversal Fig. 1.8.

Observaciones: Estrato de policromía en todo el perímetro de mayor grosor en el rostro, ojos esféricos de cristal envueltos de material de relleno podrían ser estucos, este mismo material se repite en el lateral derecho, el lateral izqd. y volúmenes de la toca presentan otro material más oscuro que podría ser pasta de papel, en el interior piezas de madera bastante deterioradas que presentan orificios de ataque biológico, tabla original cerrando el reverso y volumen de madera adosado con separación en la unión en el lateral izquierdo.

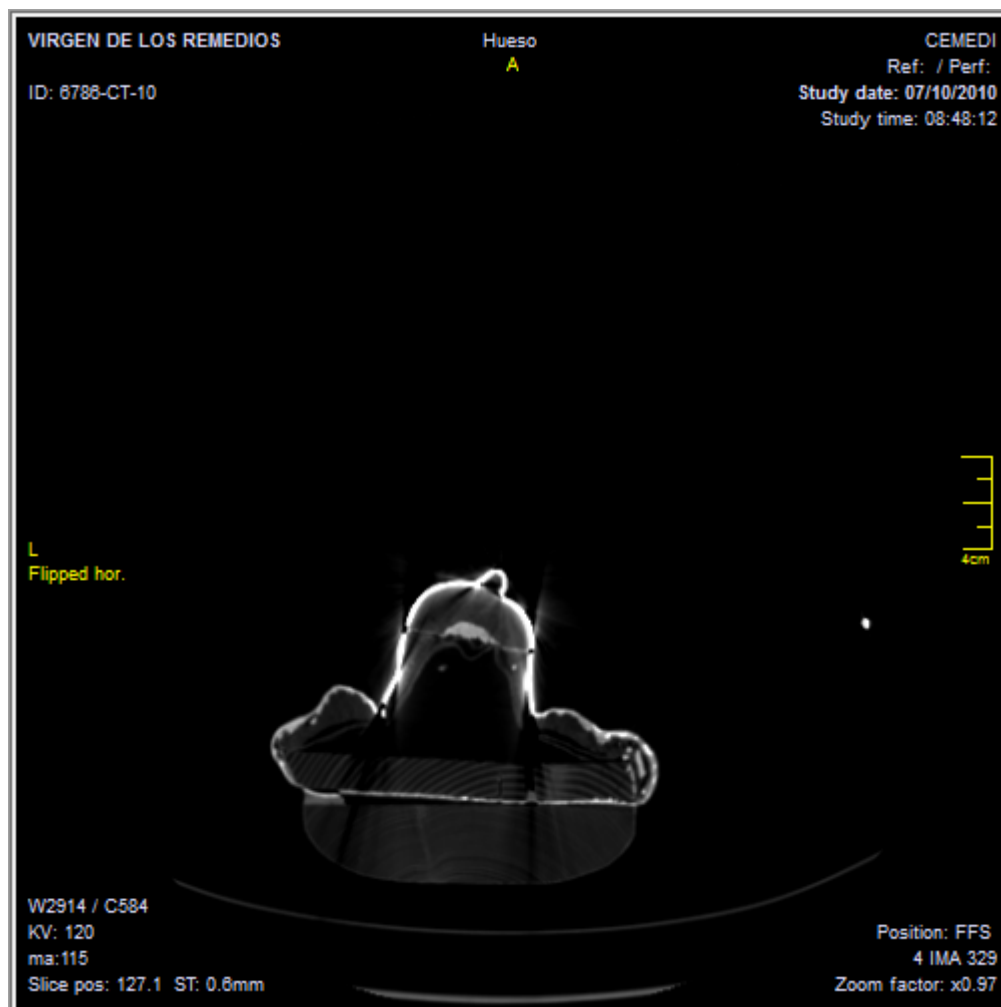
Corte transversal Fig. 1.9.

Observaciones: Estrato de policromía en todo el perímetro, de mayor grosor en la carnación, se aprecia en la zona de la mascarilla soporte que podría ser pasta de papel, el interior está hueco, el reverso se cierra con la tabla original y volumen de madera adosado con separación en la unión en el lateral izquierdo.

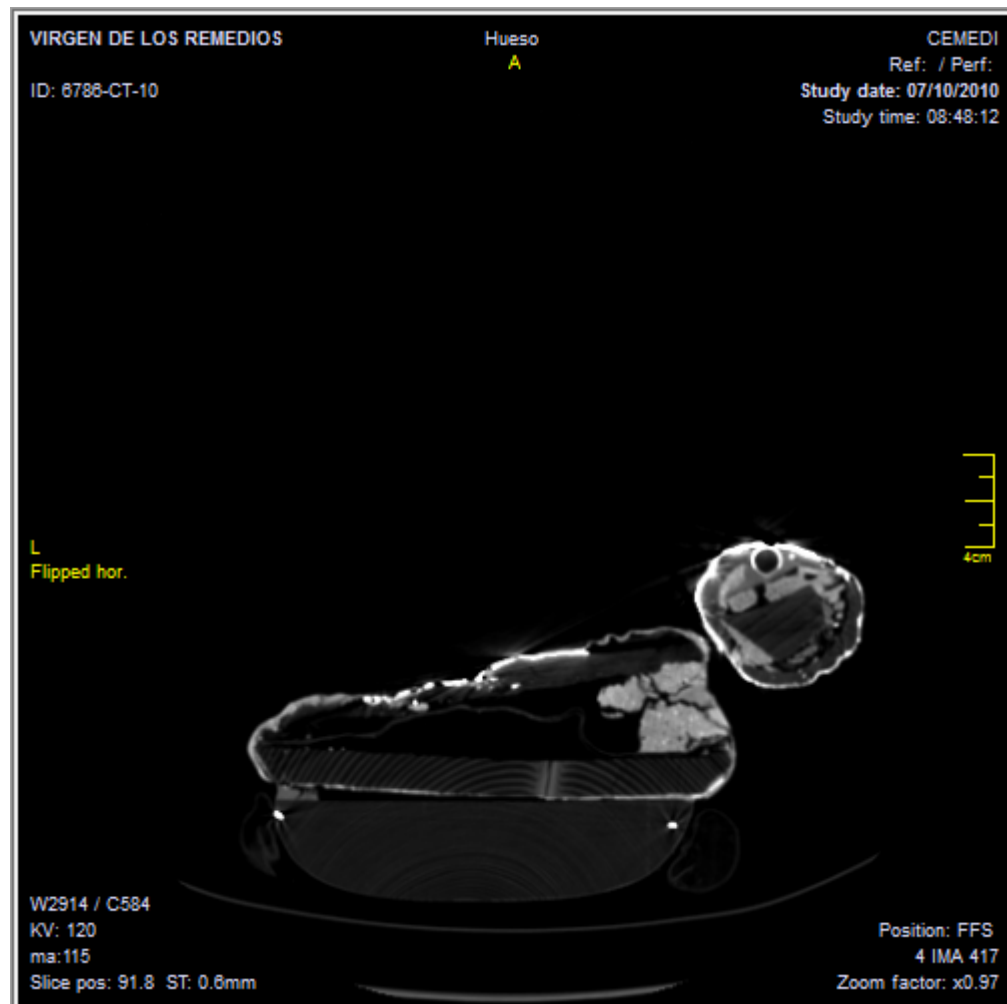
Corte transversal Fig. 1.10.

Observaciones: Estrato de policromía en todo el perímetro, de mayor grosor en la carnación, soporte de pasta de papel y tejidos, en el lateral derecho y la cabeza del niño el soporte se encuentra muy intervenido con numerosos estucos añadidos. En el interior de la cabeza del niño se aprecia el núcleo de madera.

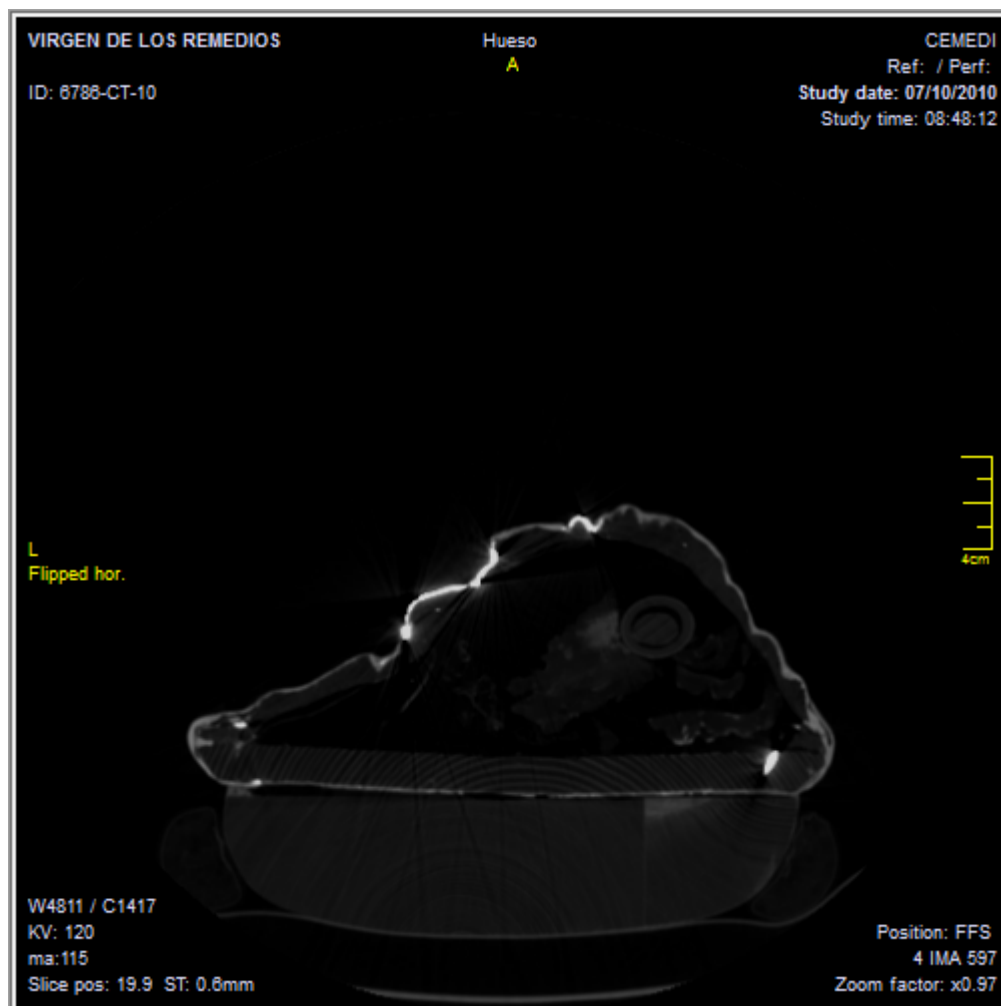
Corte transversal Fig. 1.11.

Observaciones: Estrato de policromía en todo el perímetro sobre el soporte de pasta de papel. Se aprecia el núcleo de caña que recorre el interior del cuerpo del niño y otros materiales que podrían ser tejidos. El reverso se cierra con la tabla original y el volumen de madera adosado con separación en la unión.

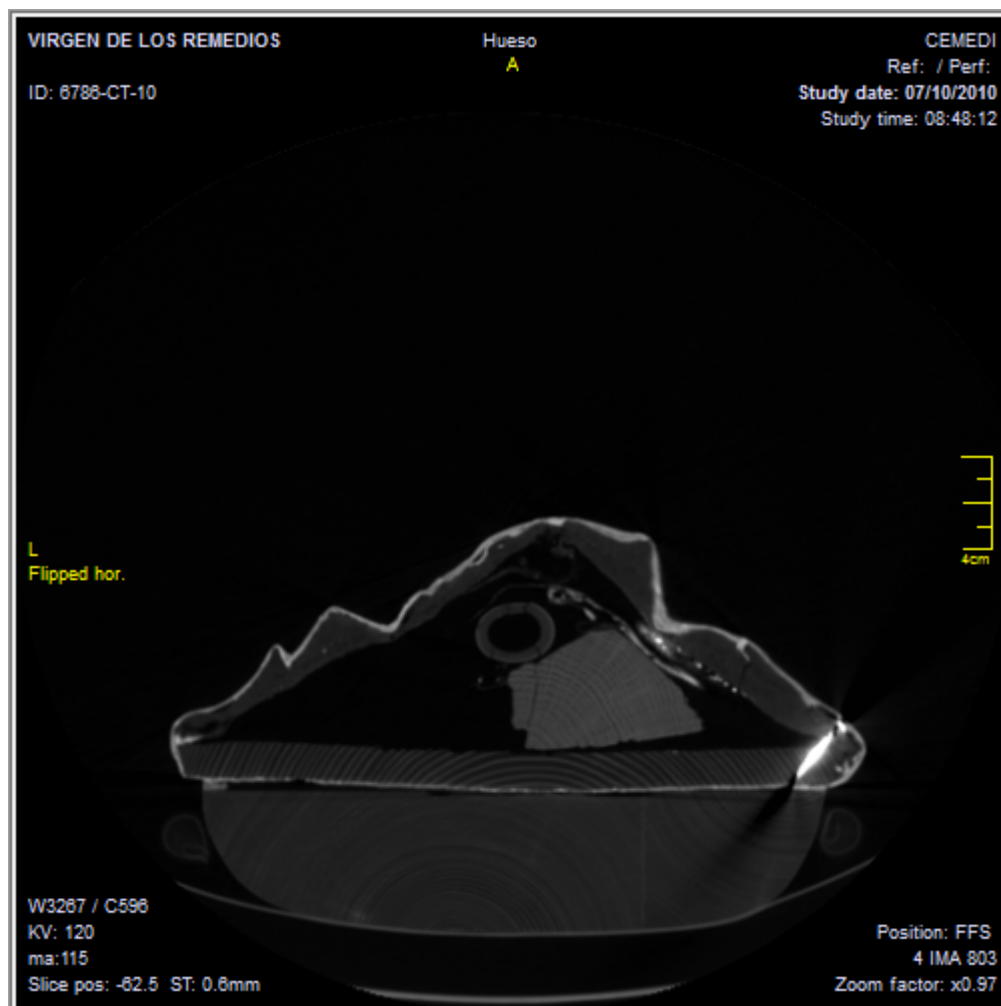
Corte transversal Fig. 1.12.

Observaciones: Estrato de policromía en todo el perímetro sobre el soporte de pasta de papel en los volúmenes de los ropajes. Aparece el núcleo cuadrangular de madera que recorre el interior del cuerpo de la Virgen y caña que recorre el interior del Niño. Se observan en el interior tejidos o estopas. El reverso se cierra con la tabla original y el volumen de madera adosado con separación en la unión.

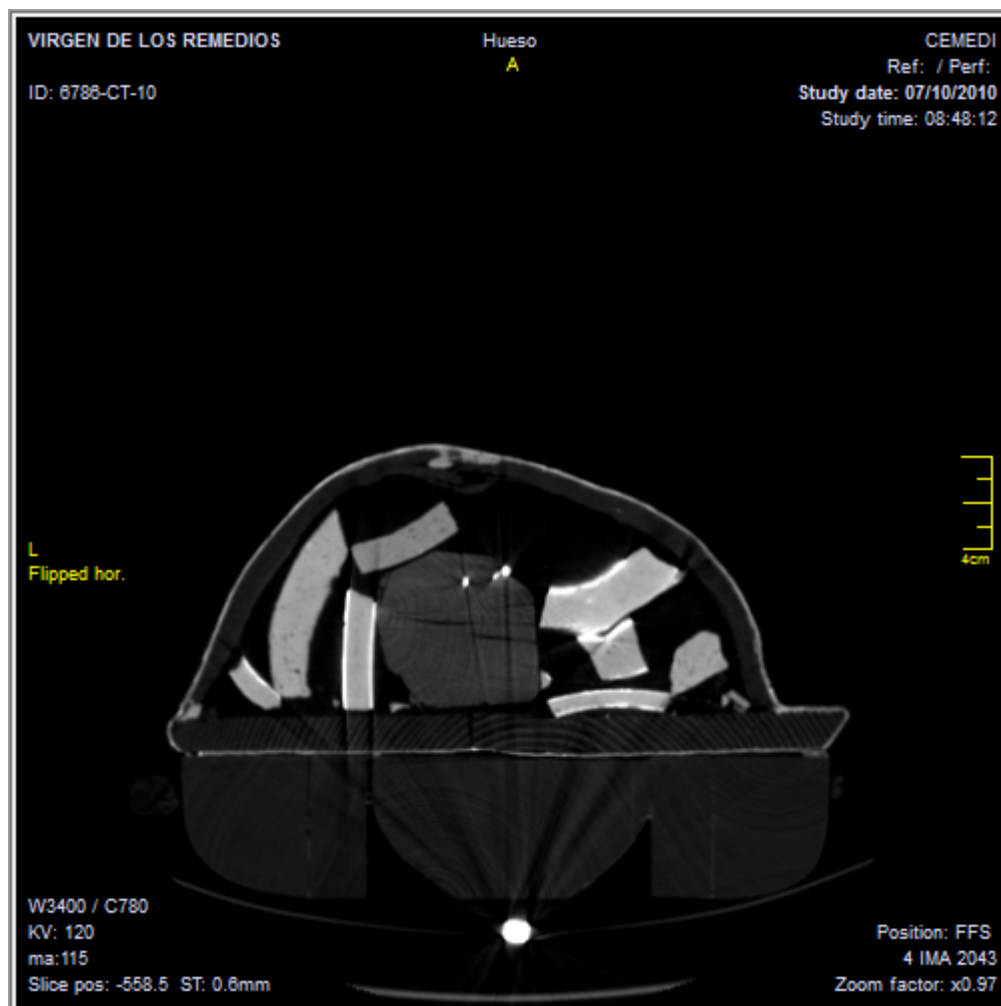
Corte transversal Fig. 1.13.

Observaciones: Estrato de policromía en todo el perímetro. En el anverso el soporte de pasta de papel presenta un grosor muy uniforme. En el interior, alrededor del núcleo cuadrangular de madera estan depositadas piezas irregulares con apariencia de metal, podría tratarse de exvotos.

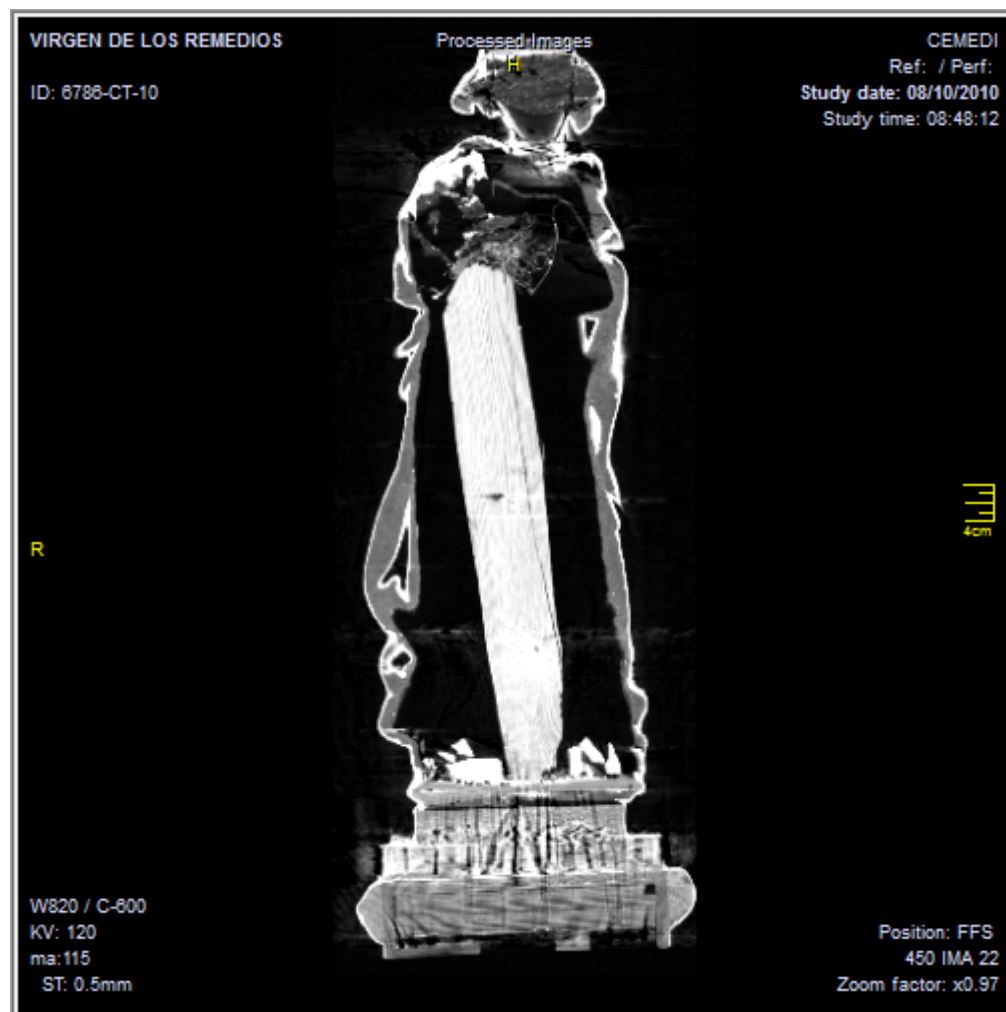
Corte coronal Fig. 1.16.

Observaciones: Se aprecia el núcleo de madera interno y los irregulares trozos aparentemente de metal sobre la base de la escultura. A la altura del cuerpo del niño, existe una gran cantidad de material relleno los volúmenes que podrían ser tejidos o hilos. En todo el perímetro de la escultura se aprecia el estrato de pulpa de papel que conforma el soporte de grosor irregular. En el hombro derecho y cuello se detecta una gran cantidad de estucos, seguramente añadidos en alguna intervención.

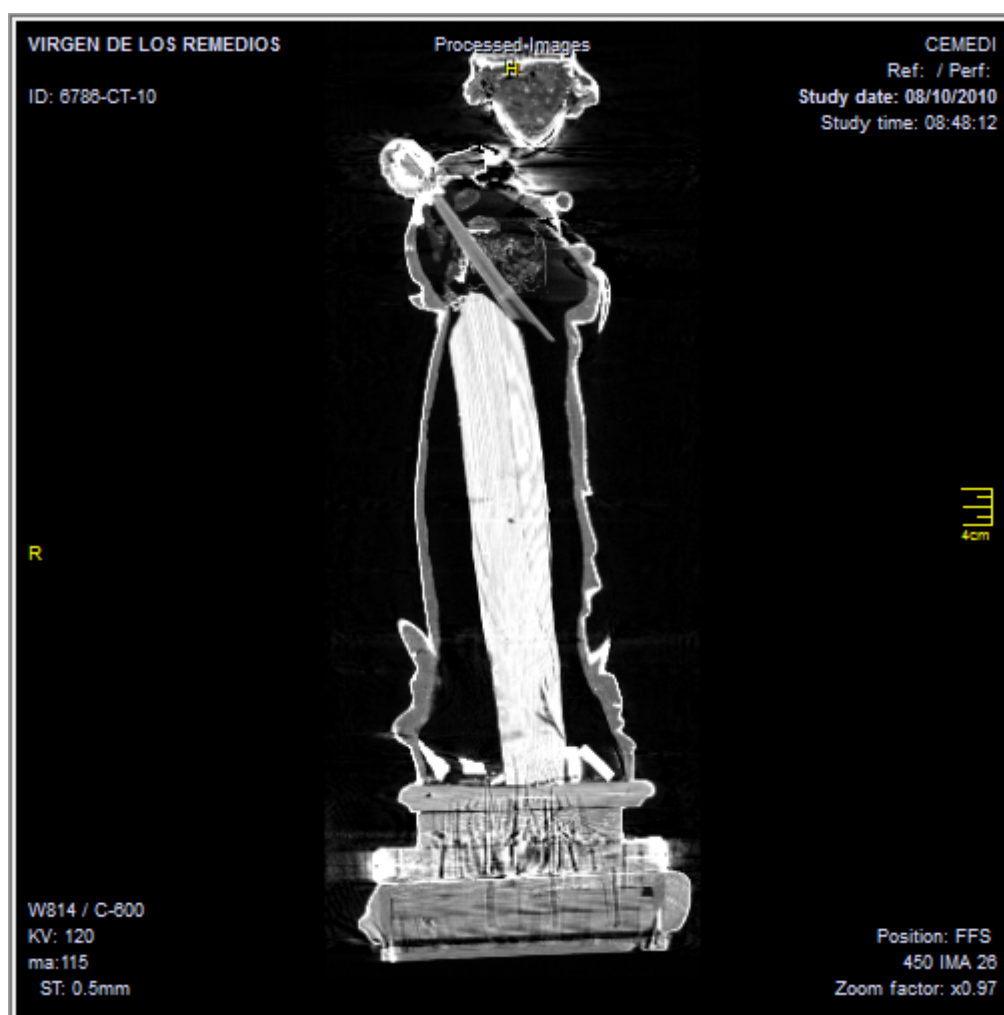
Corte coronal Fig. 1.17.

Observaciones: Se aprecia el nucleo existente en el cuerpo del niño, por el aspecto que presenta parece ser una caña.

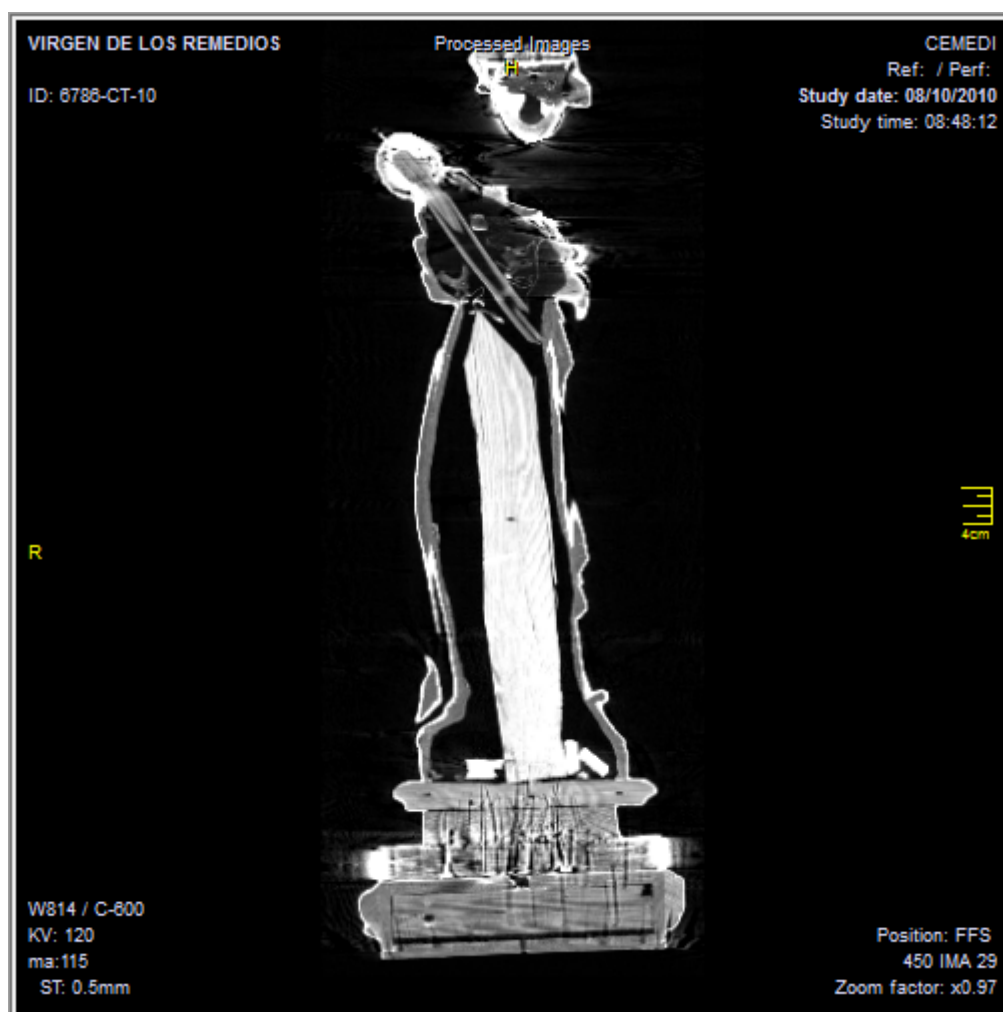
Corte coronal Fig. 1.18.

Observaciones: Se aprecia con mayor claridad la apariencia de caña del nucleo interno del niño. Tanto la cabeza del Niño como la Virgen presentan material de relleno aparentemente podrían ser estucos.

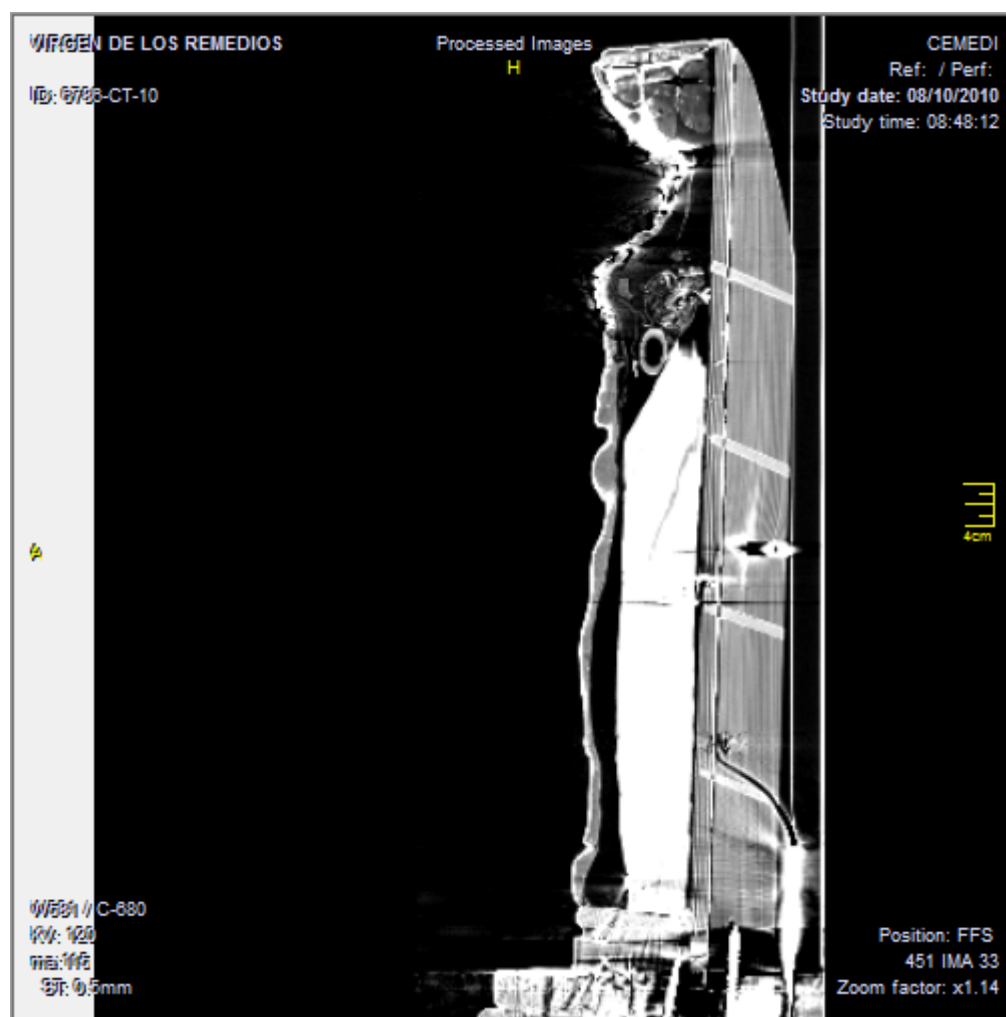
Corte sagital Fig. 1.19.

Observaciones: Se aprecian cuatro espigas de madera que fijan el soporte añadido a la tabla del reverso original. Abundante material de relleno en el interior del cuerpo del niño. En la cabeza y busto de la Virgen se aprecian intervenciones en el soporte realizadas provablemente con yesos. Cuando se introducen los ojos de cristal provablemente será cuando se rellene con estos materiales el interior del rostro.

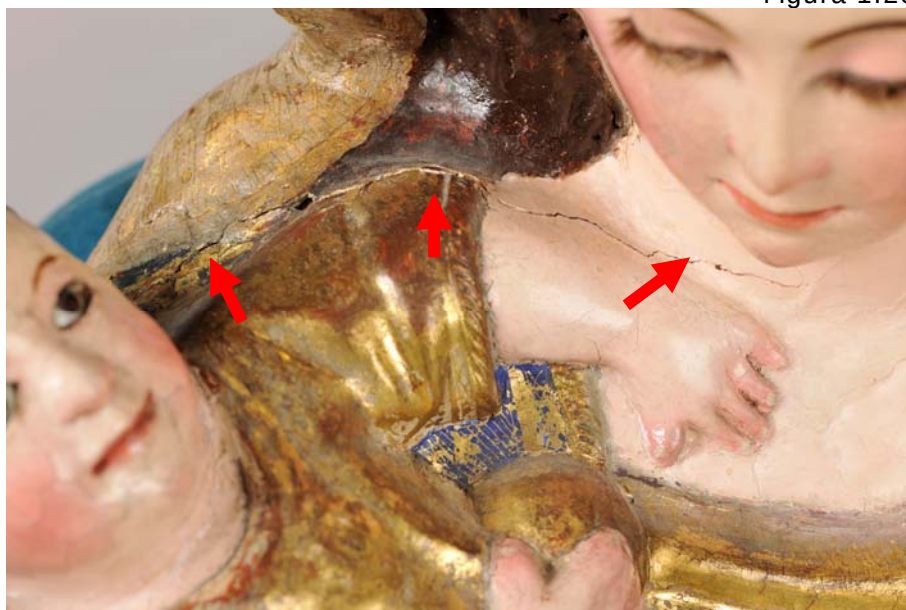
Figura 1.20.

La grieta más relevante que afecta al soporte de fibra de papel recorre transversalmente la escultura desde el lateral derecho de la virgen a la altura del hombro hasta la mitad del cuello, siendo su longitud de 20cm y una abertura máxima de 1mm. A la misma altura en el lateral izquierdo se ha originado una fisura de 8cm de longitud afecta a los cabellos y a la toca.

Alteraciones. Grieta del soporte de pasta de papel.

- Consolidación material de las grietas y fisuras que presenta el soporte con materiales a fines a la fibra textil original. Refuerzo de la grieta originada en el busto mediante la inyección de pulpa de lino aglutinada con engrudo de arroz. Se comenzó la operación, inyectando por la apertura realizada en el soporte, pasta de papel en varias fases, para facilitar su secado y finalizando su aplicación con finas espátulas.

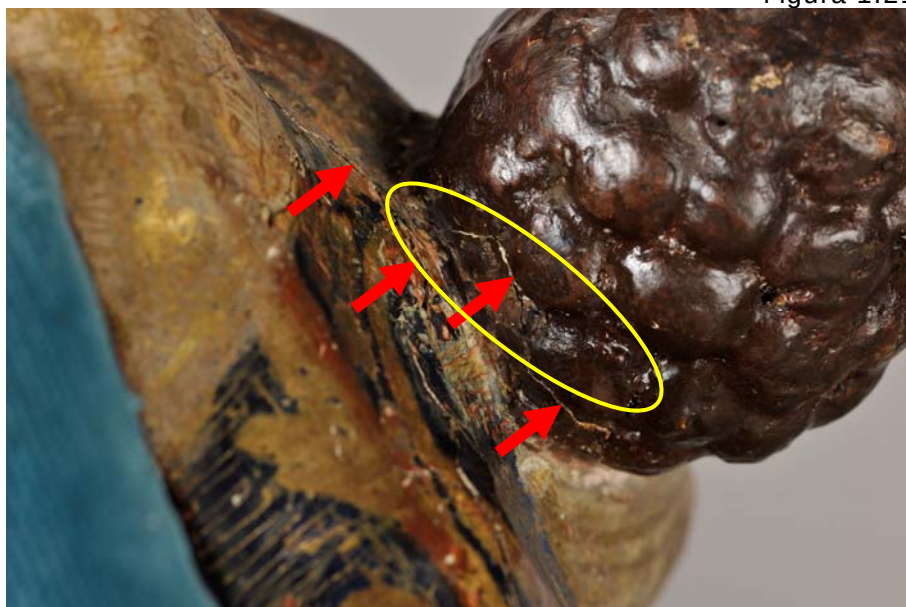
Figura 1.21.

Alteraciones. Grietas del soporte y estucos añadidos.

De igual manera, con la pulpa de lino desfibrada aglutinada con engrudo de trigo se procedió a la consolidación de las fisuras y grietas exintentes, así como a la reintegración de las pérdidas de soporte.

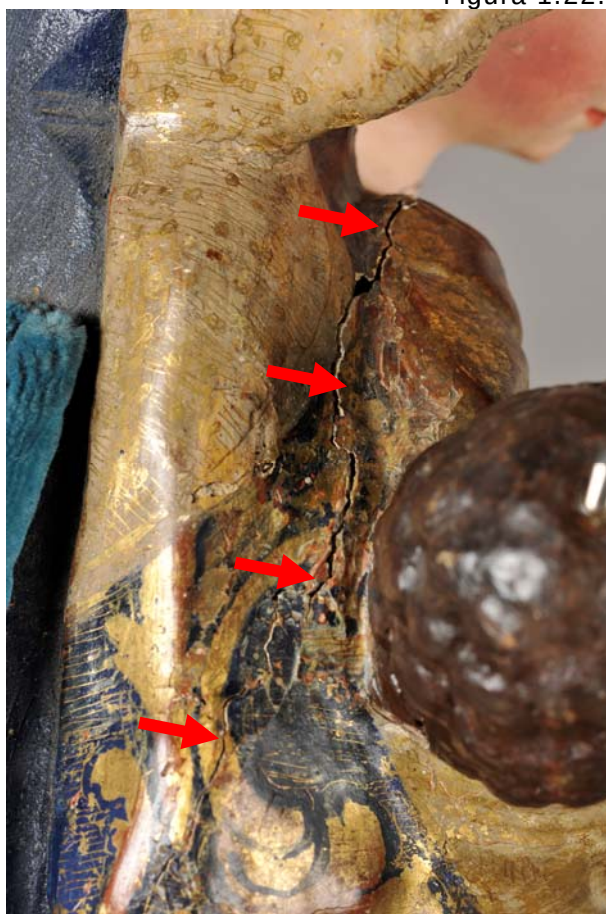
Figura 1.22.

Alteraciones. Grieta del soporte de pasta de papel.

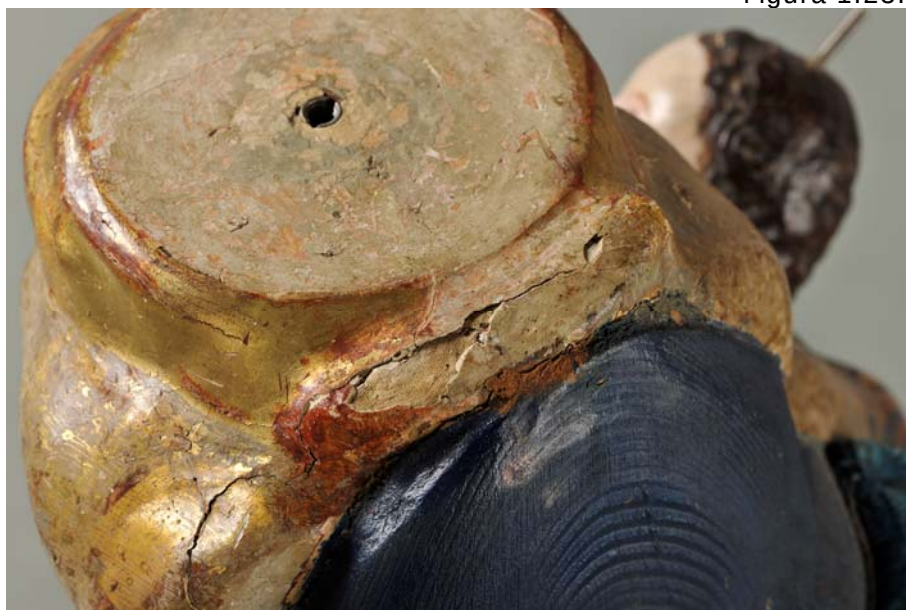
Figura 1.23.

Existen levantamientos de la policromía y problemas de adhesión coincidiendo con los bordes de las grietas y fisuras originadas en los pliegues laterales del manto y muy puntualmente repartidos por la superficie policroma.

Alteraciones. Grietas, falta de adhesión y pérdidas de policromía

- Tras las pruebas realizadas para verificar la resistencia de la policromía al medio acuoso, se procedió a la fijación de la policromía con problemas de adhesión con Primal diluido al 50% en agua. Debido a las condiciones medioambientales a las que se encuentra expuesta la imagen se optó por la utilización de un adhesivo sintético en lugar de una cola animal para minimizar su deterioro.

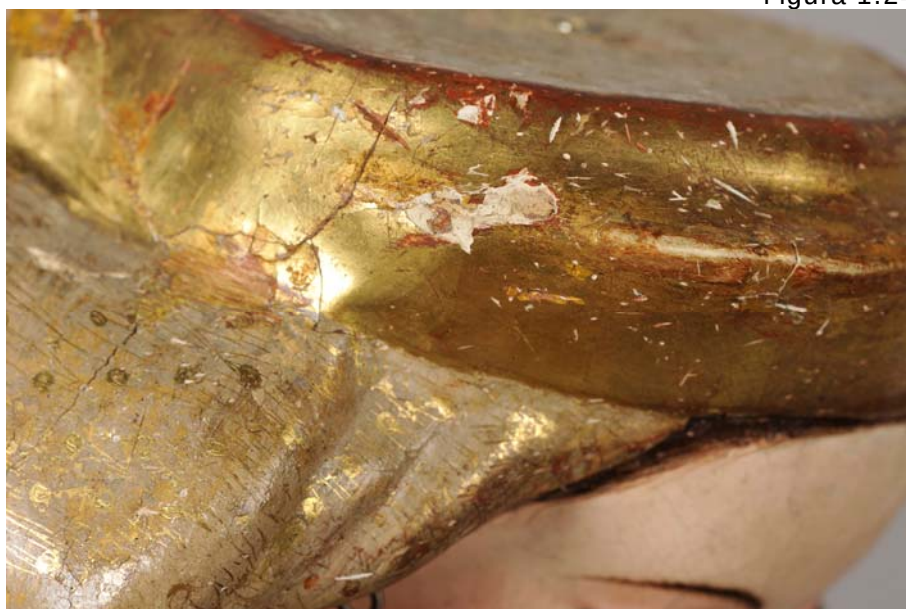
Figura 1.24.

Alteraciones. Arañazos, desgastes, falta de adhesión y pérdidas de policromía.
