MEMORIA FINAL DE INTERVENCIÓN

San Pablo Apóstol. Écija. (Sevilla).

Iglesia de Santa María Nuestra Señora.

Enero, 2010

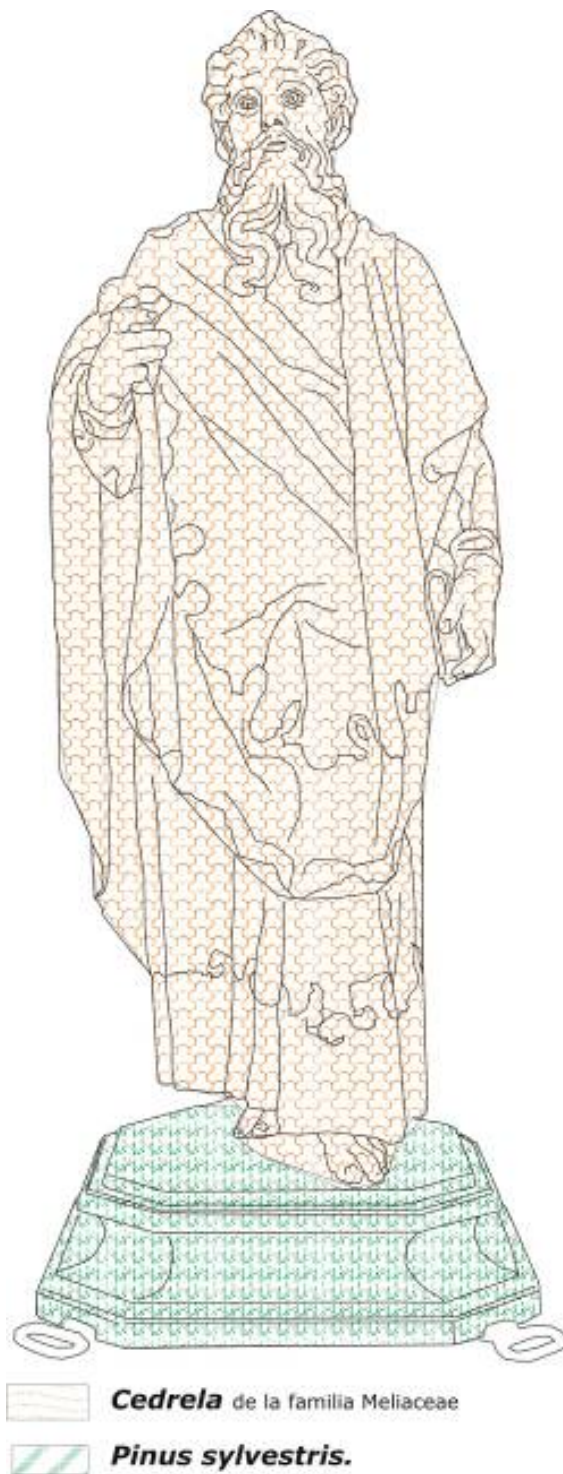
Figura . II.7

Vista frontal de la Imagen. Añadidos de soporte en la última restauración.

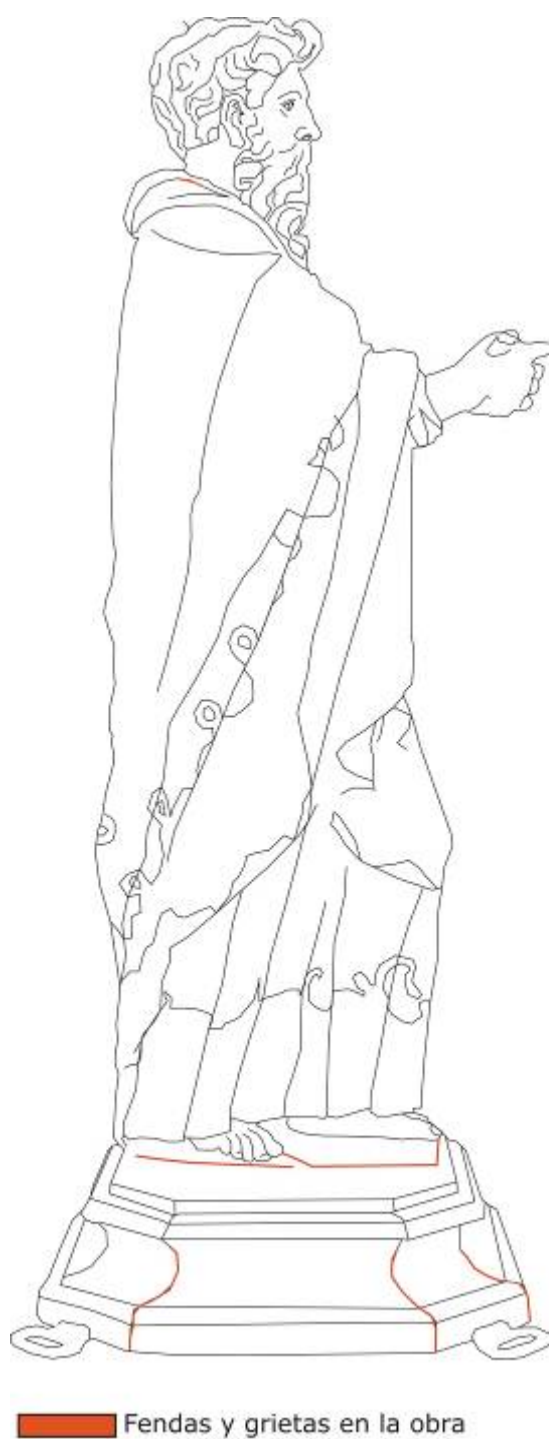
Figura. II.9

Aunque no se apreciaba que las piezas estuvieran sueltas, sí presentaba en algunos puntos fisuras. Está ahuecada y esto es comprobable por el peso que posee, que no es demasiado grande, por los sonidos al palparla en algunos puntos y por el análisis de las radiografías practicadas, ocasionándose fendas y grietas de recorrido irregular en algunas zonas de acusada debilidad. La presencia de grietas en la imagen es puntual, se localizan en la zona posterior, en la base del cuello en sentido horizontal y en el lateral izquierdo en el borde del manto. Estas grietas corresponden a uniones entre piezas. Tuvo en un momento una intervención con los clavos para minimizar esta patología. Estas grietas y fisuras se traducen externamente en la rotura del conjunto estratigráfico.

Grafico perfil derecho. Fendas y grietas.

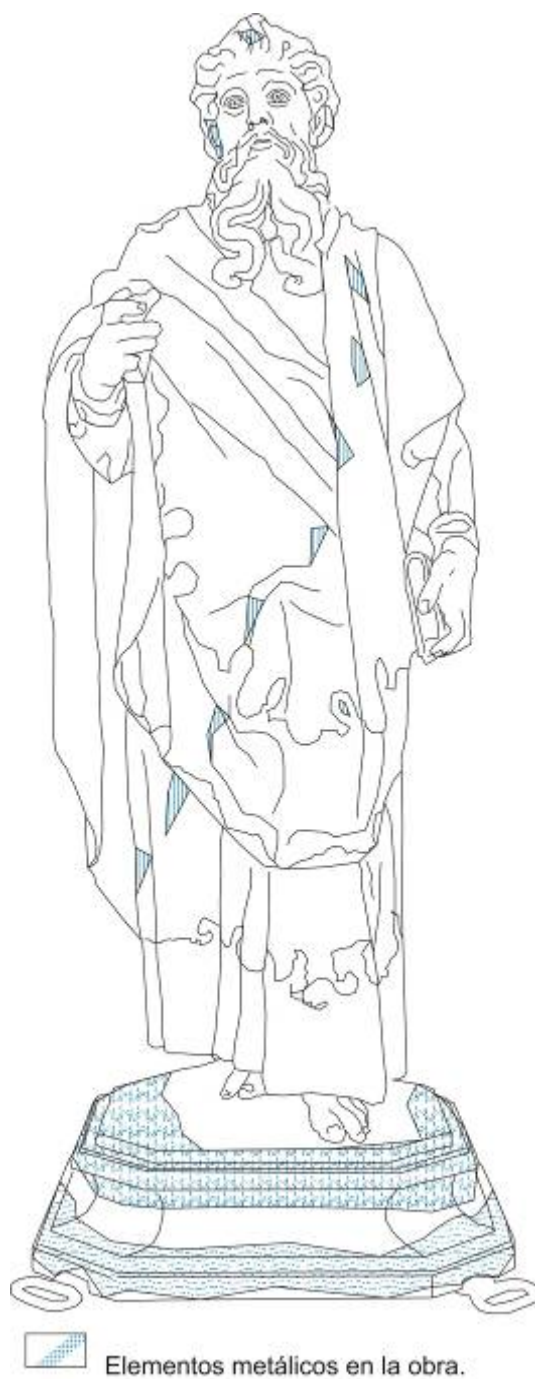
Figura. II.10

Vista frontal de la Imagen. Elementos perjudiciales para la obra.

* Cuando ha sido posible, se han eliminado los clavos de forja y puntillas, bien porque ya no cumplían su función de ensamble, bien porque aportaban oxidación al entorno circundante. En algunos fue más difícil su extracción (sobre todo por los daños circundantes que esto provocaba) por la adhesión tan fuerte que tenían, por lo que se procedió a rebajar la parte saliente o introducirla con un botador, además de neutralizarla con productos químicos y protegerlas con un barniz especial.

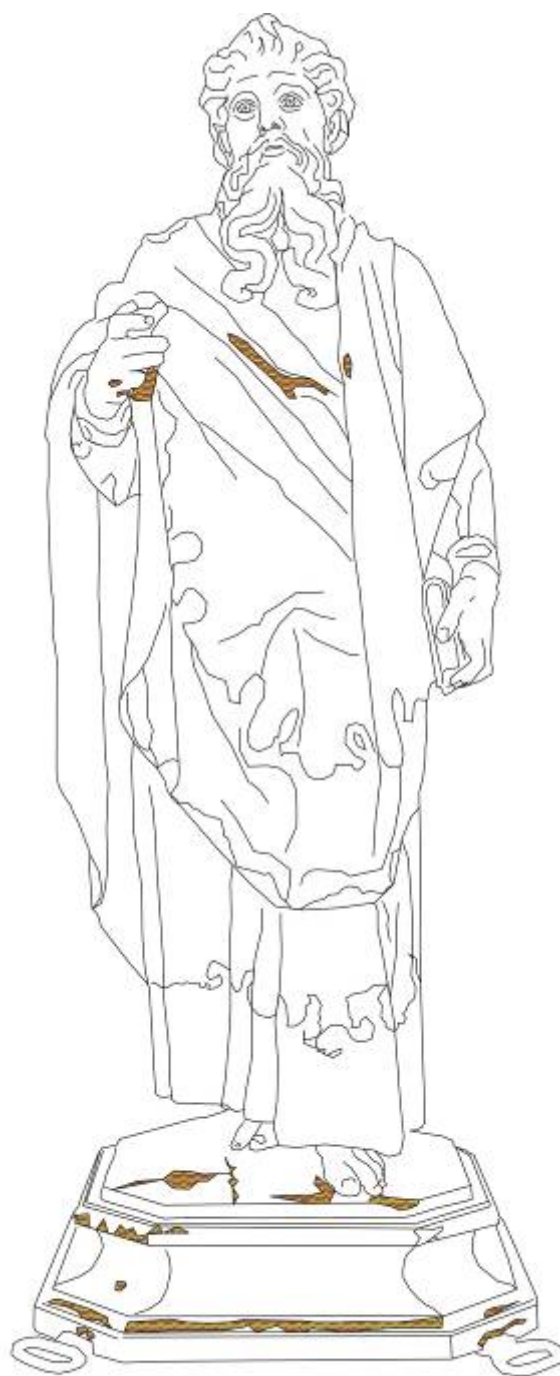
Figura. II.11

Vista frontal de la Imagen. Perdidas de preparación.

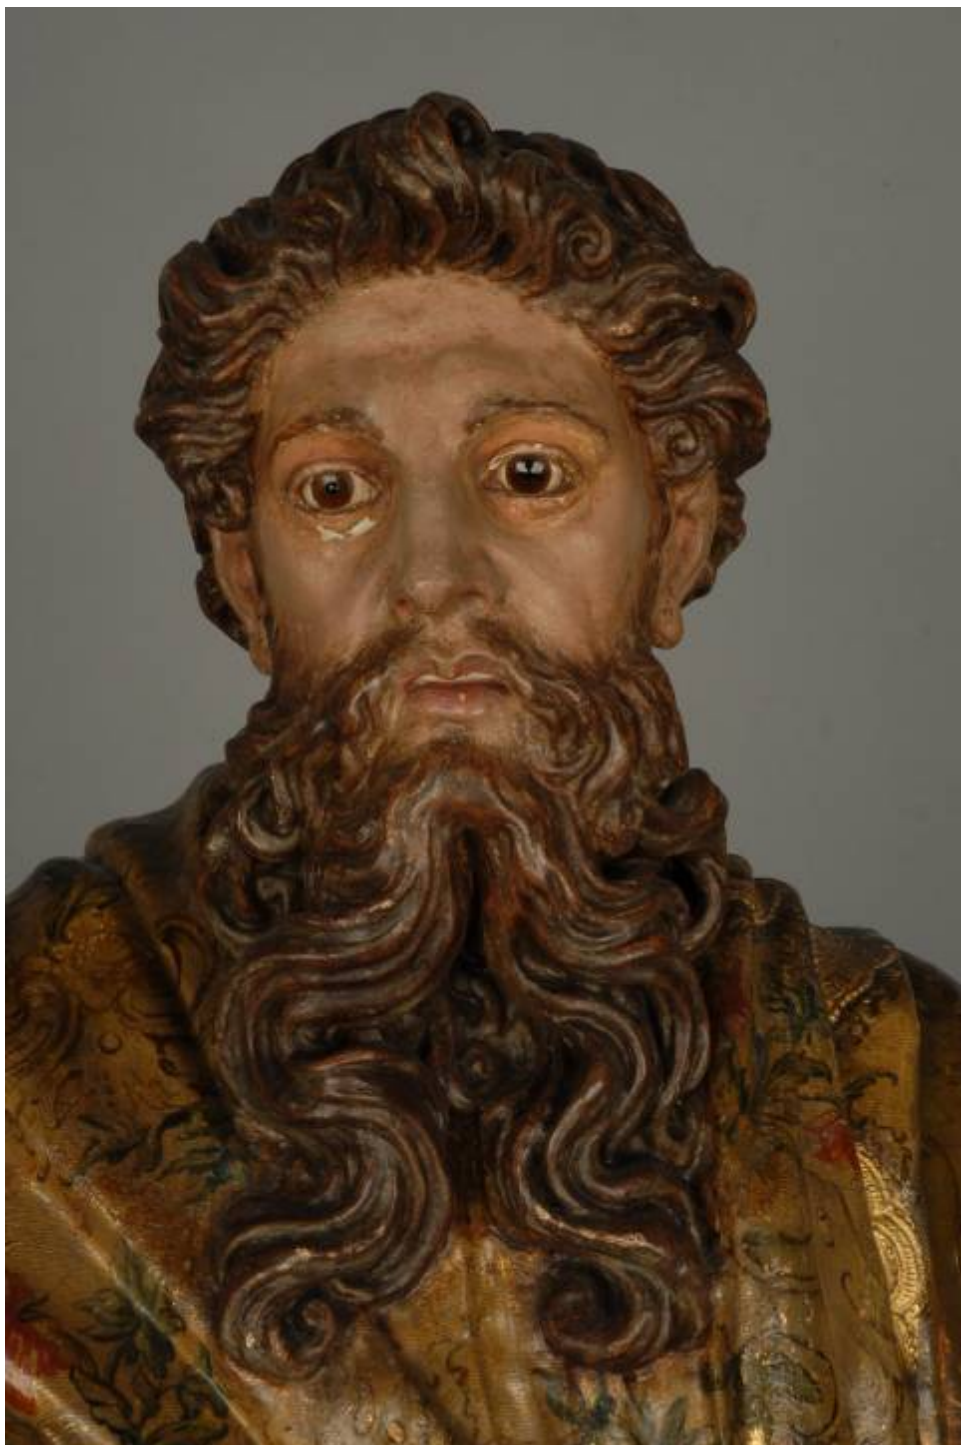
Figura .II. 13

Las encarnaduras, especialmente en algunas zonas como la parte del cuello o del rostro se encontraban cuarteadas, incluso desprendidas o con falta de adhesión entre capas policromas debido sobre todo a la acumulación de estratos.

Detalle del rostro frontal de la Imagen, donde se observan pérdidas de preparación y repintes en las zonas oculares.

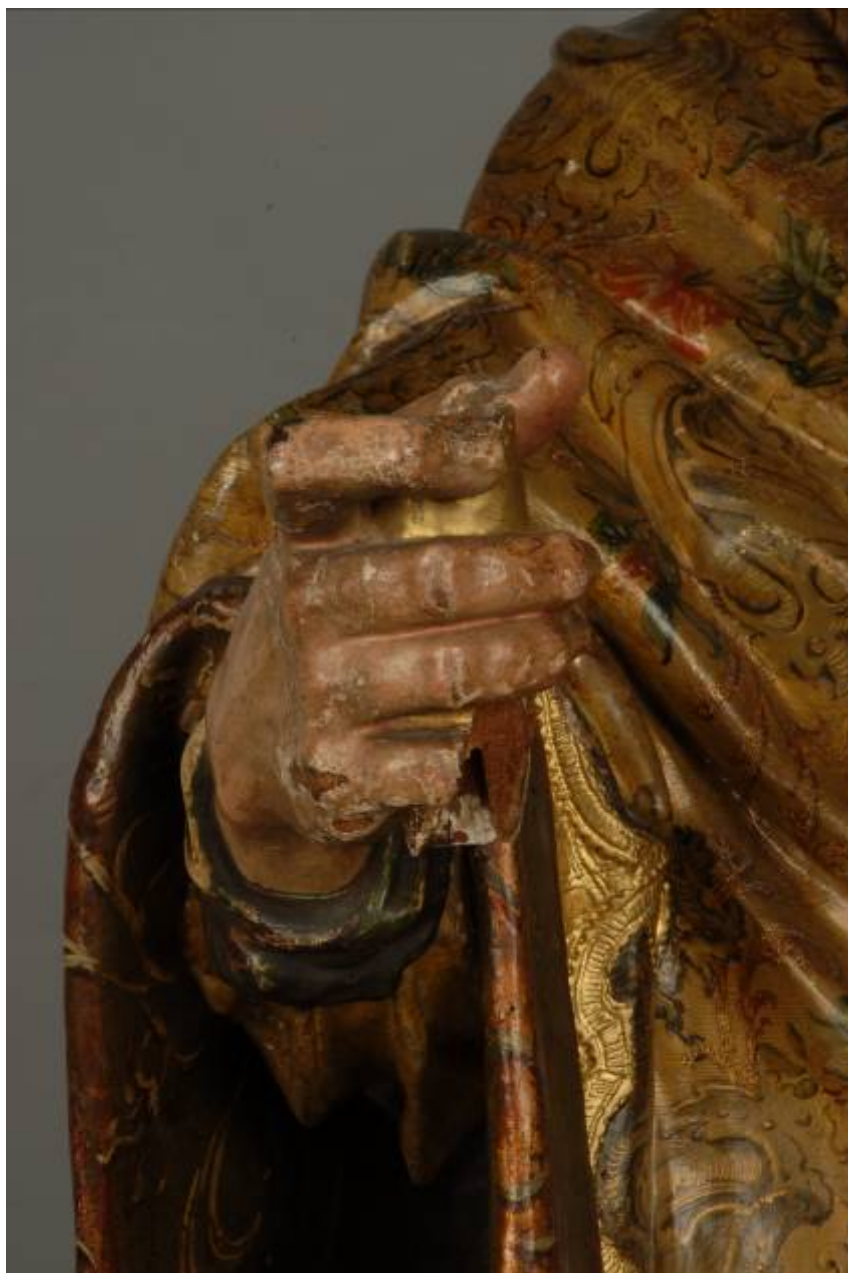
Figura. II.14

No tenía pérdidas de soporte importantes. La principal pérdida de madera que presenta la obra se debe a la colocación en la mano derecha de una espada de plata, atributo de San Pablo, que no siendo original de la obra tiene una cogida y colocación forzada lo que ha provocado la fractura y pérdida del dedo meñique y de la empuñadura de madera que forma parte de la mano.

Detalle de la mano derecha de la Imagen, donde se observan pérdidas de preparación, desgastes y suciedad generalizada.

* Se han consolidado grietas y fisuras en la zona de la peana, mediante adhesivos, pasta de madera y auxiliados por presión controlada. Se procedió a tallar el dedo meñique que le faltaba en la mano derecha auxiliado por un boceto modelado en plastilina de restauración. También se han colocado chirlatas de madera en zonas que ha sido posible. Se han retirado los elementos metálicos que se han considerado superfluos (como clavos o puntillas) y los que no ha sido posible su total eliminación se han rebajado de forma mecánica, aunque se han estabilizado y protegido. Los dos grandes tornillos existentes en la peana y que atravesaban la figura taladrándole los pies se ha dejado debido al daño estructural que podía ocasionar su eliminación.

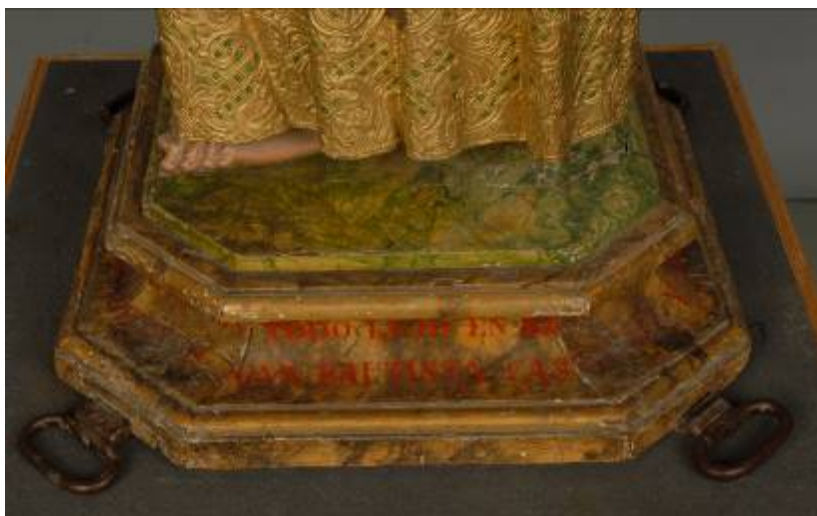
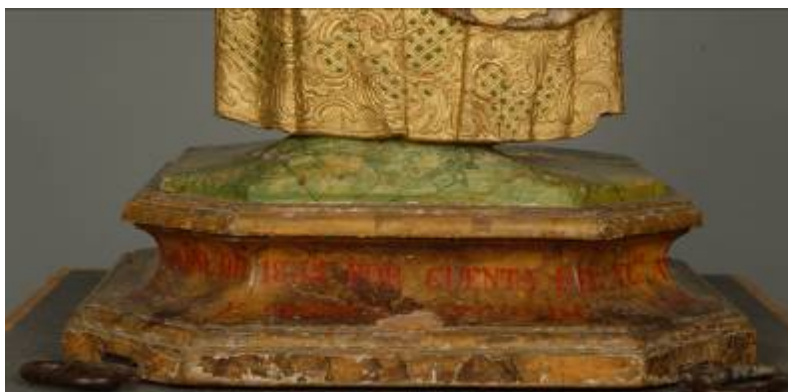
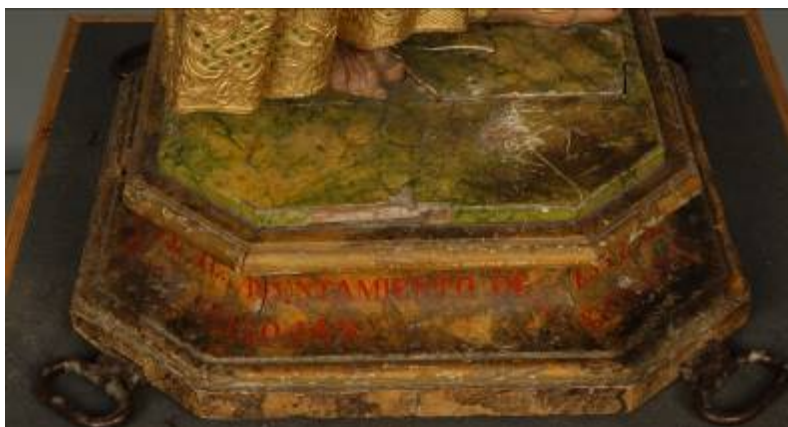
Figura II.15,II. 16 y II.17

La peana, en la superficie de apoyo de la imagen, tiene una serie de grietas profundas por pérdida de adhesión que corresponde a la separación de la pieza central que forma esta zona.

La pieza central que forma la cara superior de la peana ha perdido adhesión con los elementos colindantes, presentando grietas que en algunas zonas llega a la separación entre las piezas.

Detalles de la peana donde se observan pérdidas de la preparación y los daños provocados por la espada.

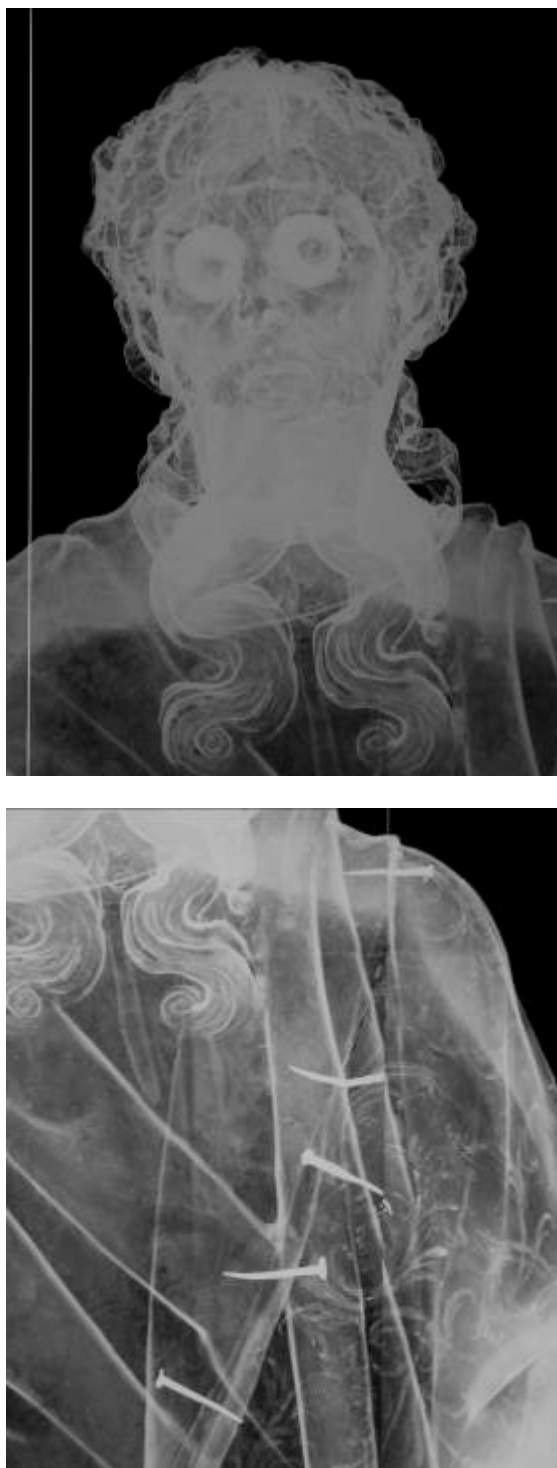
Figura. II. 22 y II.23

Radiografías de la Imagen, detalle de cabeza donde se observan los globos oculares insertados y clavos en la zona del pecho.
