MEMORIA FINAL DE INTERVENCIÓN

VIRGEN DEL ROSARIO

CONVENTO DE SANTO DOMINGO

GRANADA

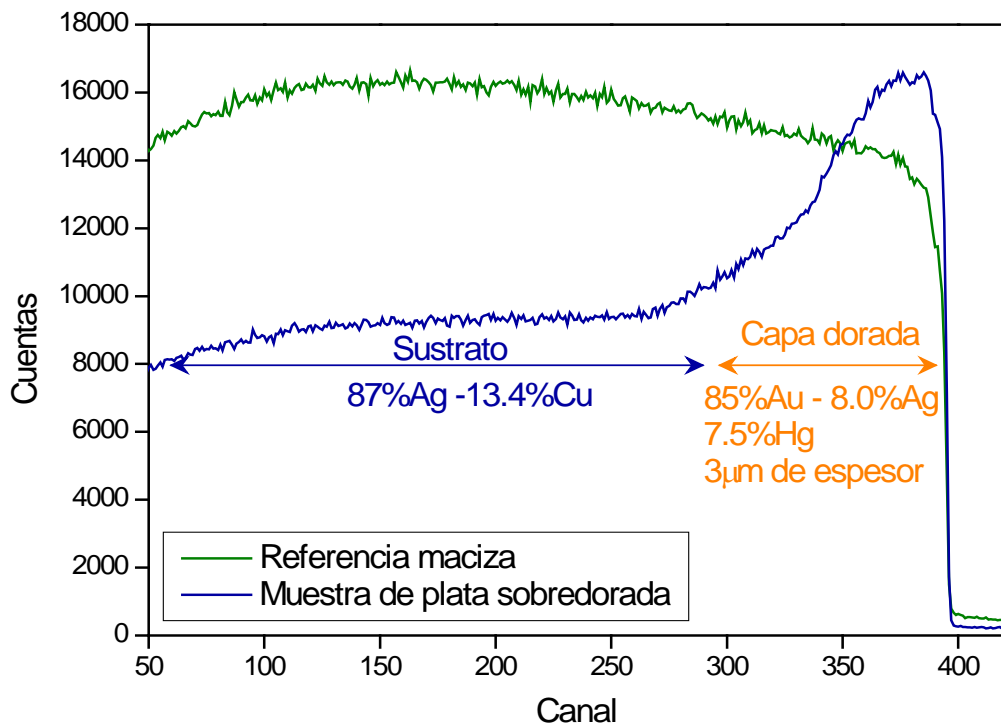
Figura 1: Espectro RBS con protones de 3 MeV donde se observa la estructura de capa dorada sobre sustrato de plata-cobre.

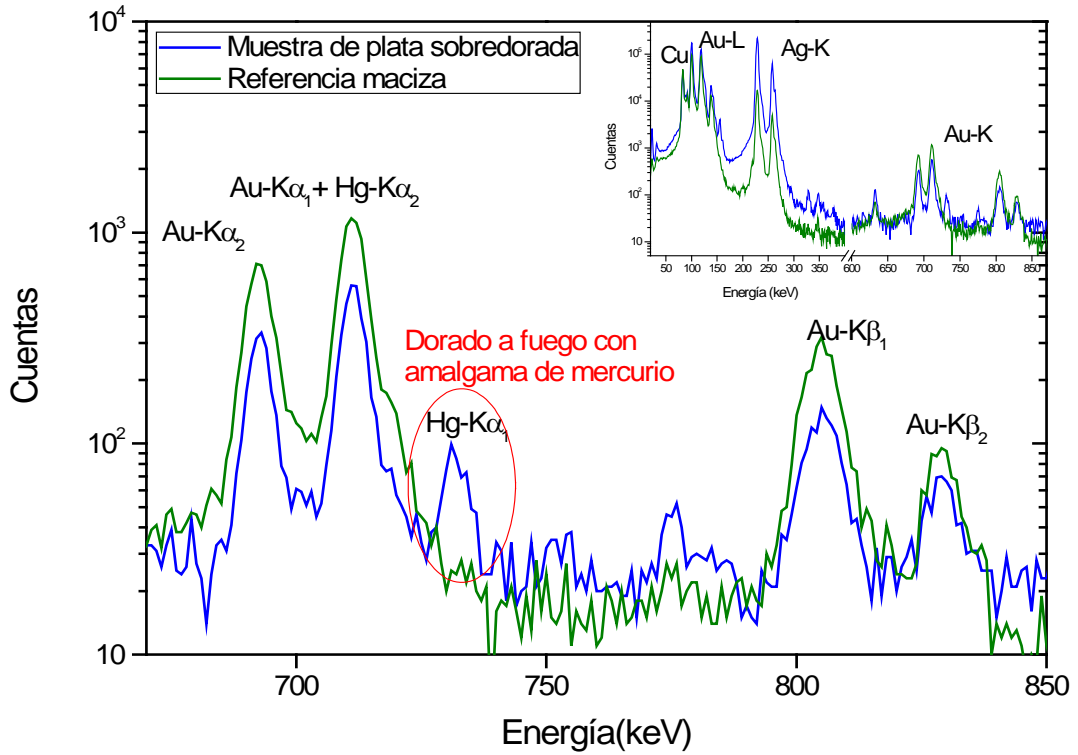
Figura 2: Espectro de PIXE de Alta Energía con protones de 5 MeV, donde se observa claramente la presencia de mercurio, indicativo del uso del método de dorado a fuego con amalgama.

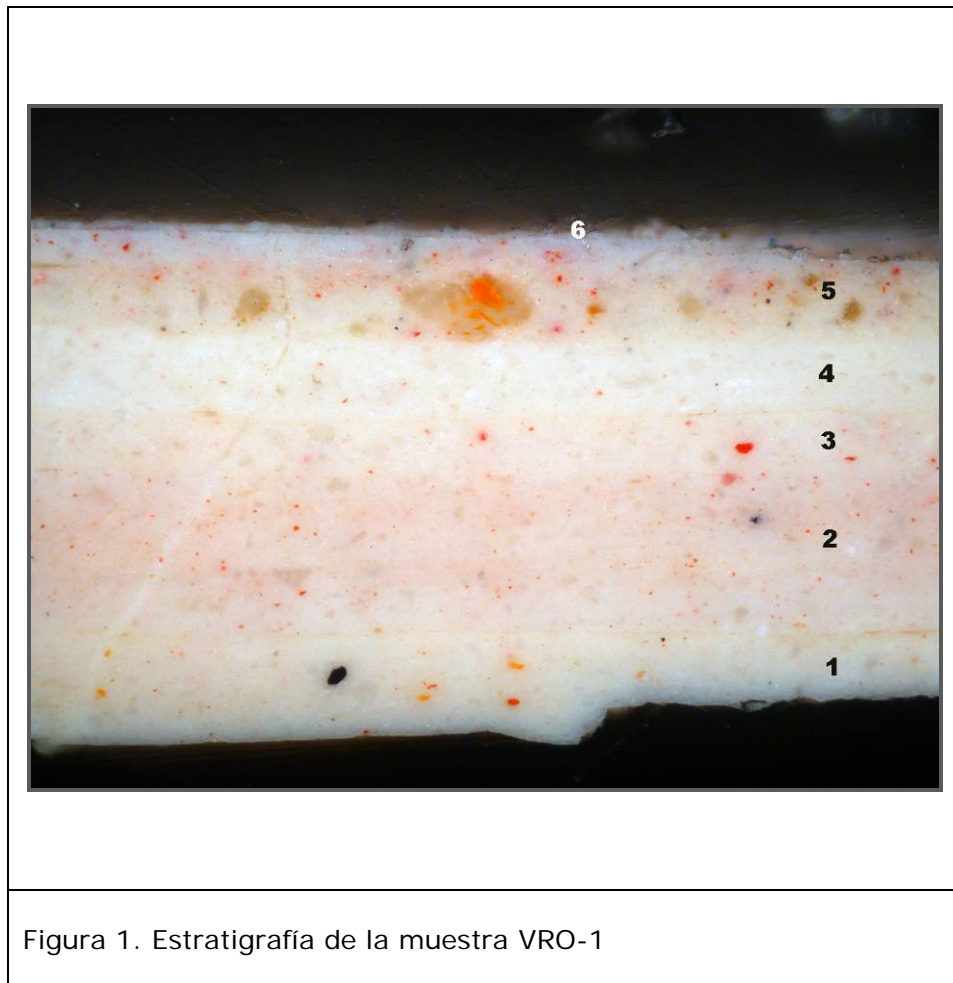
Figura 1. Estratigrafía de la muestra VRO-1

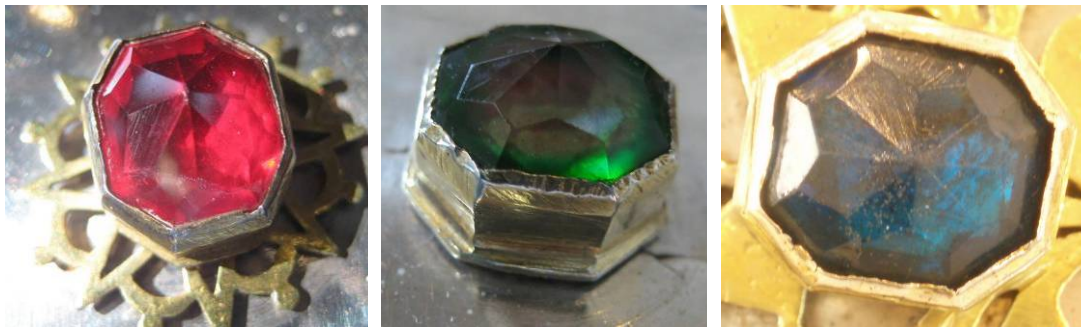
Las gemas presentes con este tipo de talla se caracterizan por tratarse de piedras compuestas, se conoce así a las gemas formadas por dos o tres materiales de manera que una vez montado el ejemplar de la sensación de una única pieza. La observación a la lupa de estas gemas nos revela la presencia de una o dos piezas y de un cemento coloreado. Las gemas con esta talla presentan colores rojos con tonos rosáceos, verdes oliva y azules pavo (figura 4).

Figura 4. Tallas brillantes modificadas, culata. A y B) Fotografía: Constanza Rodríguez Segovia, y C) Fotografías: Pilar Ortiz Calderón

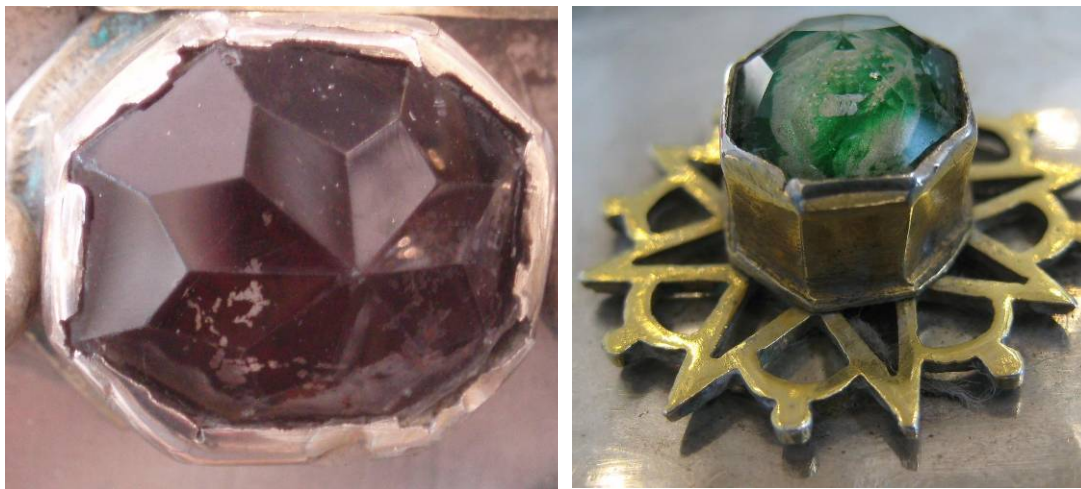
Las gemas rojas y verdes presentan un nivel elevado de alteración de la pasta cromófora (figura 5), llegando en algunos casos a quedar translúcidas. No se aprecia este fenómeno en las gemas azules.

Figura 5. Tallas brillantes modificadas que presentan alteración del color, culata. A) Fotografía: Pilar Ortiz Calderón, B) Fotografía: Constanza Rodríguez Segovia

Estas gemas se encuentran engastadas habitualmente en las monturas más antiguas, que a menudo se presentan deformadas, agrietadas y con pequeñas pérdidas de material (figura 5).

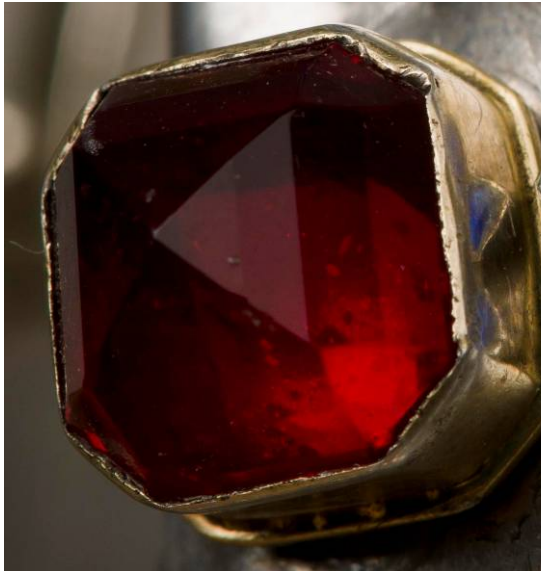
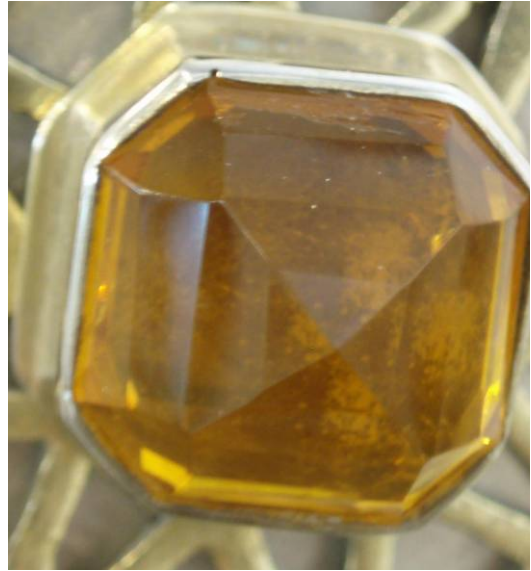
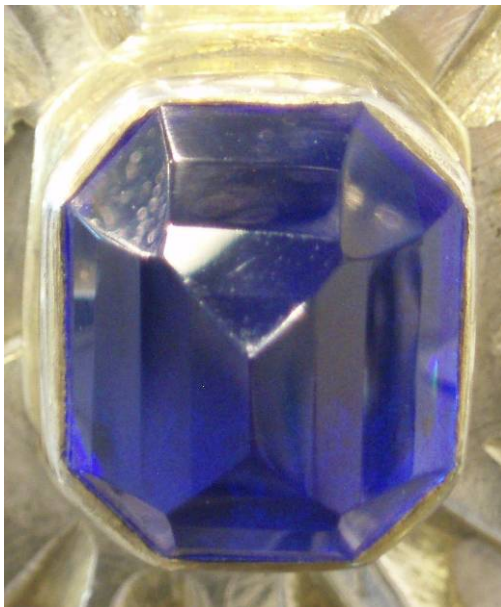
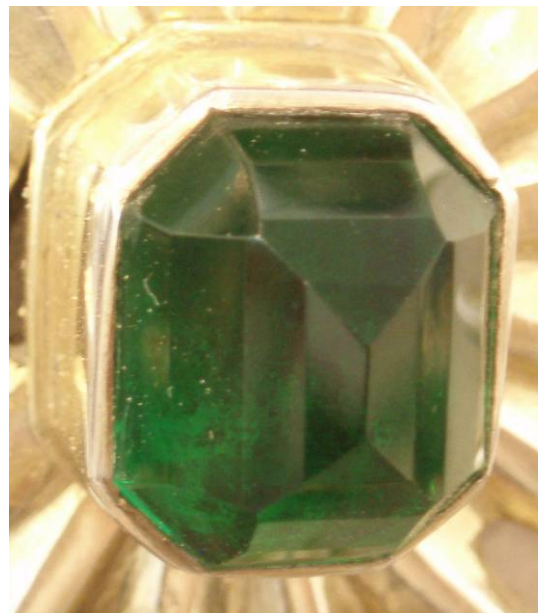
La forma y calidad de la talla y el estado de las monturas, puede hacer pensar que probablemente estas gemas correspondan a reposiciones y sustituciones.

Figura 6. Gemas con talla en galerías correspondientes al grupo E1 (cuadradas) y E2 (rectangulares). Fotografías de José Manuel Santos (a) y Pilar Ortiz Calderón (b, c y d)

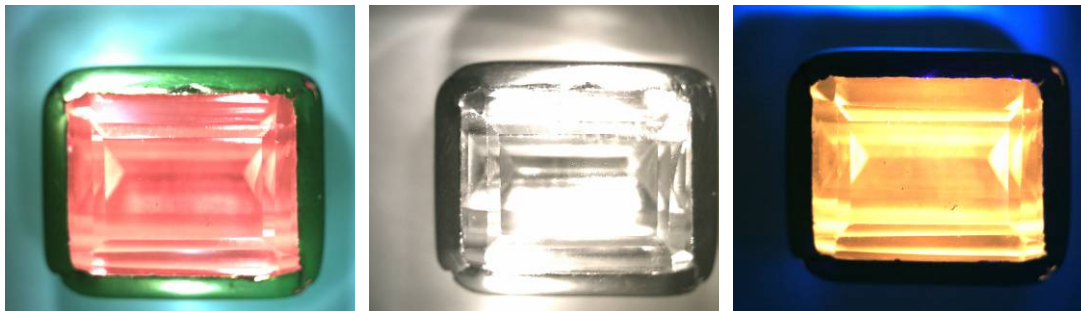
Las gemas sueltas estudiadas no presentan señal a la luz infrarroja y tan solo el rubí encontrado presenta una clara fluorescencia a la luz ultravioleta (figura 9).

Figura 9. Rubí con talla esmeralda engarzado en corona fotografiado con luz natural, infrarroja y visible.

En relación a los espectros de absorción tan solo se ha podido identificar el doblete en el característico del cromo en el rubí. La naturaleza sintética o natural del rubí no ha podido ser acreditada al encontrarse montada la gema por lo que el análisis de sus inclusiones no ha sido posible.
