# Memoria Proyectos y Actuaciones

## Intervención de la pintura "La Cena" de Bartolomé Esteban Murillo

Lourdes Núñez Casares  
Francisco Gutiérrez Montero  
Lourdes Martín García  
Eugenio Fernández Ruiz

*Centro de Intervención del IAPH*

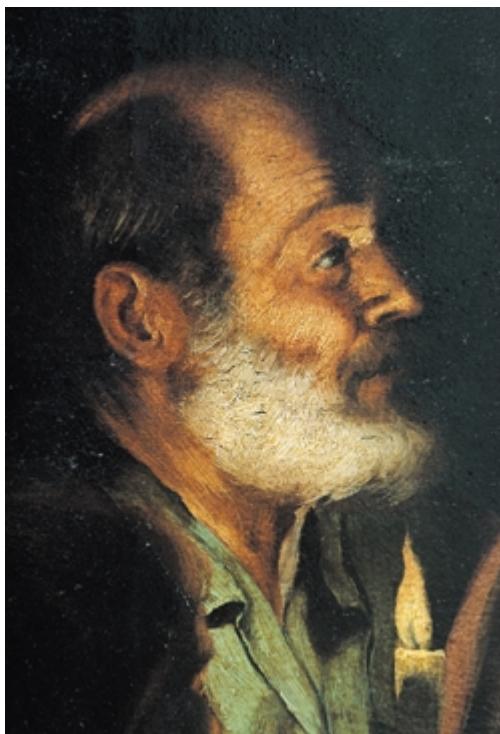
2 Detalle de San Pedro antes de la restauración. Se pueden apreciar las pinceladas y los empastes que utiliza Murillo.

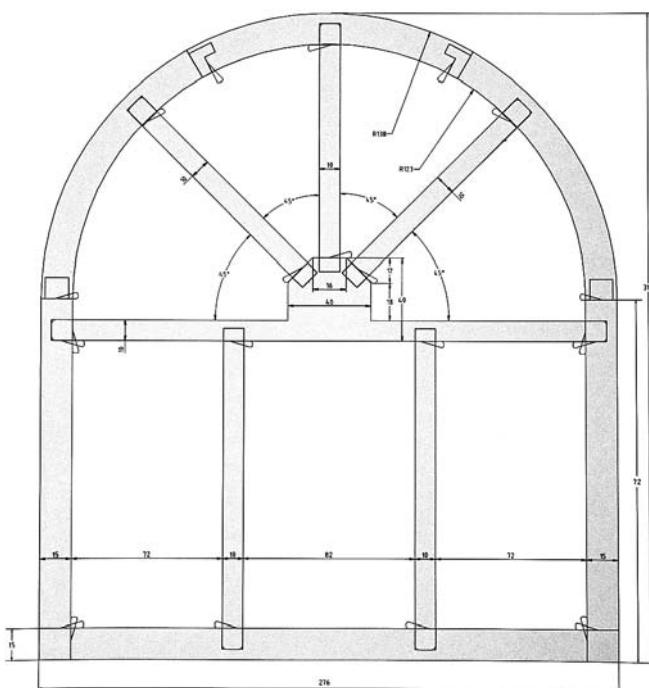
1. El primero de ellos era el bastidor, con ausencia de sistema de expansión en la zona superior (arco o medio punto) y con un grosor, tanto de los travesaños como de los largueros insuficientes, además de grietas, roturas y faltas de cuñas que producían una inestabilidad grave en el soporte.

5 Gráfico del nuevo bastidor.  
Medidas expresadas en cm.

La solución al primer problema fue el diseño de un nuevo bastidor. El antiguo estaba formado por un sistema de expansión en la parte inferior (zona rectangular) y ninguno en la parte superior (zona de medio punto). Desde la base al centro del medio punto media 307 cm de altura y 274.5 cm de ancho. Ambas partes se encontraban divididas por un travesaño horizontal desde el cual partían otros dos travesaños para la zona superior, en disposición radial, y otros dos para la inferior en disposición vertical. El tipo de ensamblaje encontrado, tanto en la zona inferior como en la unión de ésta con el arco de medio punto, era machihembrado. En la zona superior, el sistema de ensamblaje era a media madera, lo que impedía el sistema de expansión en el arco de medio punto.

En el nuevo bastidor, la parte superior del medio punto era la que creaba mayor dificultad. Fue necesario consultar con otros centros, como el museo de Bellas Artes de Sevilla, sobre los modelos de sistemas de expansión de bastidores de medio punto u ovalados, tanto en los siglos anteriores como en el actual, y se observó que estos sistemas eran insuficientes o nulos y muchos de ellos corrían el peligro de expandirse en forma lobulada, lo que perjudicaba la tela original en la abertura de los ensambles.

Por todo ello, mediante un análisis de compensación de fuerzas, que se realizó repartiendo éstas en cuatro sectores de iguales dimensiones, se conformaron así los cuatro largueros en forma de arcos, ensamblándolos entre sí mediante machihembrado, respetando la curvatura del larguero y sustentados

por tres travesaños radiales dispuestos a 45°, partiendo estos últimos del centro geométrico del semicírculo superior. Este centro está ubicado en el travesaño horizontal superior, diseñado con la disposición de una pieza de medio octógono, suficientemente sólida para soportar las tensiones de los travesaños radiales.

La parte inferior (rectangular) estaba formada por dos largueros verticales, uno horizontal y un travesaño central en sentido horizontal, desde el cual partían dos travesaños dispuestos verticalmente que dividían el espacio en tres (Ver diseño del bastidor).

El sistema de ensamblaje entre largueros, y de estos al medio punto es machihembrado, entre larguero y travesaño en forma de horquilla. El corte de todos ellos es longitudinal y la sección rectangular. El tipo de madera utilizada es pino. Se protegió el bastidor con Paraloid B72

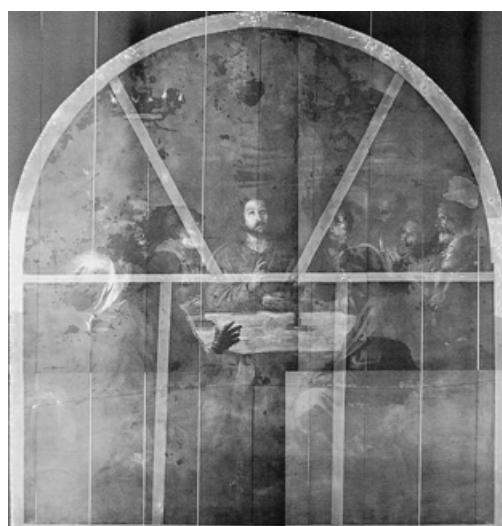
6 Radiografía general de la obra.

- La estructura del antiguo bastidor del que ya hemos hablado anteriormente.
- Los clavos de sujeción de la obra al bastidor; pero dos de ellos en la zona superior del medio punto se mostraban sin lógica alguna.

- Dos arrepentimientos, uno de ellos en el rostro de Jesucristo, concretamente en la disposición de las cejas, y otro en la posición de la cabeza del apóstol de la derecha que está apoyado sobre la mesa.

- Las manchas oscuras, que en una lectura normal se asemejan a la falta de preparación y de película pictórica, distribuidas por toda la superficie y coincidiendo con las zonas de hundimientos superficiales, nos demostraban que algún motivo inexplicable las ocasionaba. Se descartaba la posibilidad de falta de preparación tras los análisis químicos efectuados anteriormente, pero a pesar de todo ello se realizó un estudio de las pinceladas, sobre todo las que llevaban más carga de color, y que coincidían tanto con las zonas hundidas como sin hundimientos, llegando a la conclusión de que éstas continuaban, con lo cual se descartaba del todo la posibilidad de que fuesen provocadas por falta de preparación o de película pictórica.

- El soporte está formado por dos telas unidas y cuyo cosido era oculto tras un tapacosturas de 1 cm de ancho dispuesto horizontalmente.
- Dos injertos, uno situado bajo la lámpara de forma rectangular y estrecha, y otro situado sobre la cabeza de un apóstol de la derecha, con forma más cuadrada y ambos situados en la zona superior de la obra.

- Dos roturas del soporte pictórico, una en sentido vertical que parte desde la cortina, pasa por el fondo y el rostro de San Juan llegando a tener dos bifurcaciones horizontales y terminando bajo éste en forma de triángulo. Otra en sentido horizontal, que va desde el borde periférico hasta el injerto situado bajo la lámpara.

- Faltas de preparación y película pictórica repartidas por la superficie pero más abundantes en la zona de la cortina, todas ellas de pequeñas dimensiones y de forma semejante al craquelado de la obra.

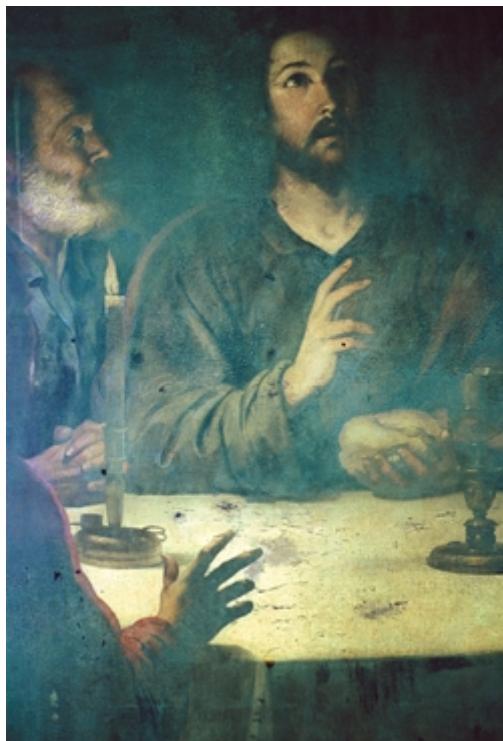
Los repintes que se encontraban sobre la superficie pictórica sobrepasaban las lagunas de película pictórica y se encontraban repartidos por toda la superficie, pero la espesa capa de barniz actualmente oxidada de color verdusco no dejaba apreciar las dimensiones de los repintes más antiguos.

7 Detalle de la película pictórica con iluminación UV.

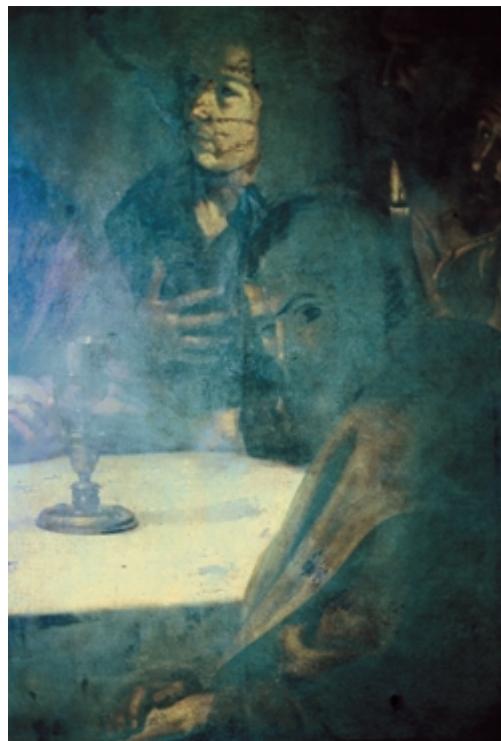
8 Detalle de la película pictórica con iluminación UV.

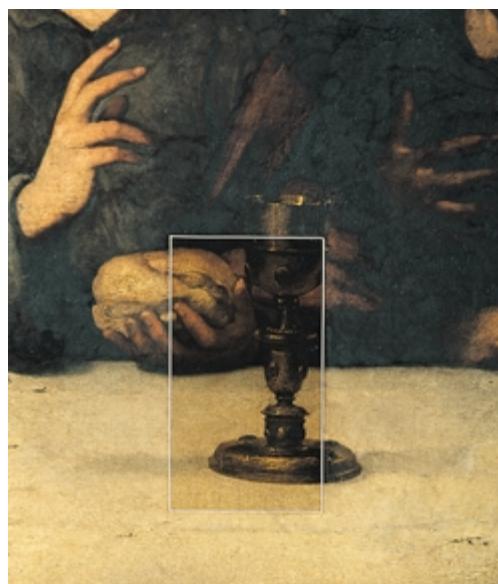
9 Fase de eliminación de barnices oxidados. Testigo de limpieza.

Antes de iniciar los procesos previos al reentelado de la obra se realizó una primera limpieza de la capa de barniz oxidado con Isooctano e Isopropanol al 50% para que penetrase mejor la coleta durante la fijación de la película pictórica, y se eliminaron los repintes que sobrepasaban el original con Tolueno y Dimetil Formamida 75-25%.

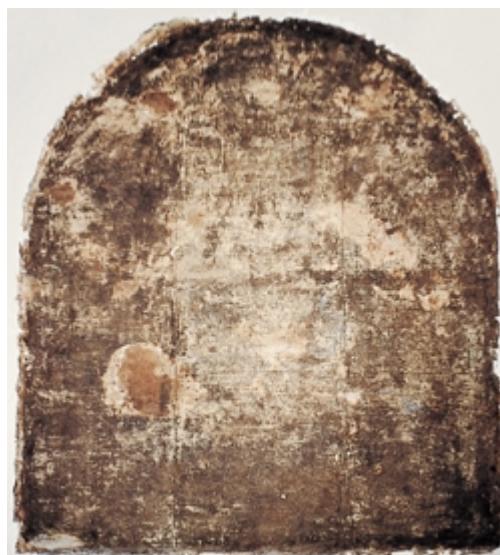
10 Capa oscura encontrada en el reverso de la obra.

Eliminada la tela de refuerzo, se observó cómo una capa oscura cubría gran parte de la superficie de la tela original, y que las lagunas de dicha capa correspondían tanto con los hundimientos visualizados por el anverso como con las zonas oscuras aparecidas en la radiografía. Tanto las deformaciones que dicha capa producía en todos los estratos de la obra, como la rigidez que aportaba a la tela original, ausentándola de flexibilidad y movimiento, marcaron la decisión de proceder a su eliminación. Las pruebas que se realizaron para ello fueron tanto con humedad como con disolventes (de poca intensidad para no dañar la tela original, la capa de preparación y la película pictórica) ayudados con el bisturí. Se determinó eliminarla a punta de bisturí y, en zonas muy puntuales, se utilizó la aplicación de humedad.

Se analizaron químicamente varias muestras informándose los resultados que la capa del reverso de la tela original está compuesta de carbonato cálcico y tierras (cuarzo y silicatos) mezclados con cera (posiblemente parafínica), resina (posiblemente terpénica) y trazas de aceite (posiblemente secante).

La justificación de por qué aplicaron dicha capa al reverso del lienzo era el funcionamiento como aislante de la humedad de la pared, y su aplicación fue bastante anterior a la rotura del lienzo y a la de los injertos.

Se dividió la obra en tres zonas verticales, de las cuales se limpió una de ellas, y el peso de esa capa, una vez eliminada de la obra, fue de 2.360 gr., que da una idea del grosor, la rigidez y el peso que debía soportar la obra y el motivo de las grietas que en el soporte se habían producido.

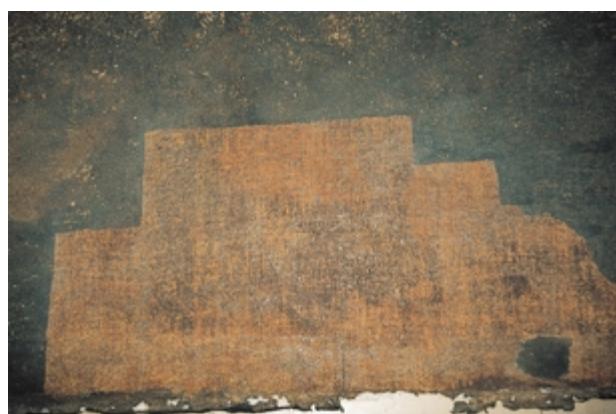
11 Testigo de limpieza en la fase de eliminación de la capa oscura del reverso de la obra.

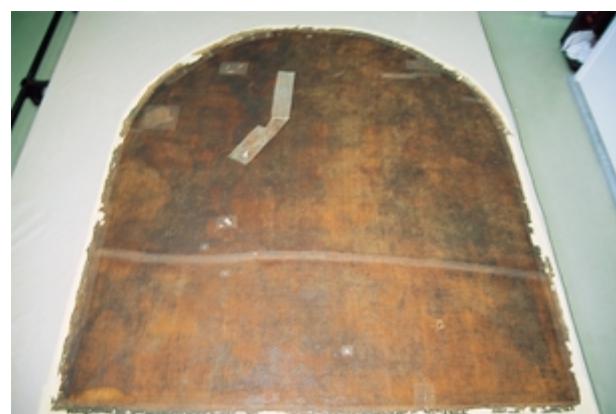
12 Reverso del soporte pictórico una vez limpio y con los parches de gasa de seda en roturas, costura de ambas telas y la zona periférica de la obra.

Tras el estudio de la fibra se procedió a la aplicación de una mano de cola por el reverso y a la colocación de parches con gasa de seda natural por la zona perimetral de la obra, en la costura de ambas telas, en las roturas existentes, en los injertos y en los pequeños desgarros y rotos que se encontraban en la tela original, ya que se encontraba muy debilitada.

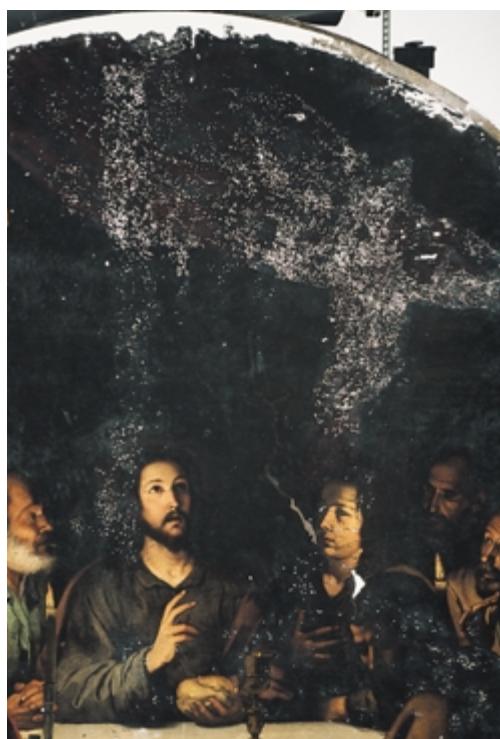
16 Detalle de la fase de estu-  
cado de la zona superior  
"cortina".

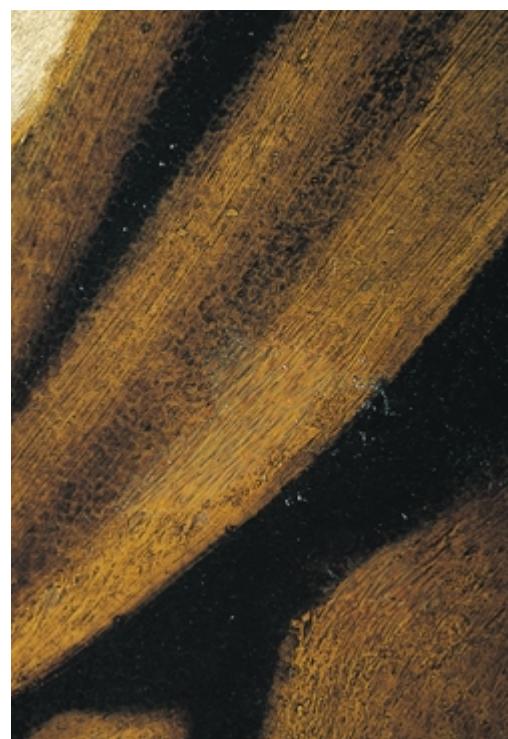
17 Detalle final de la reinteg-  
ración del manto de Judas  
Iscariote.

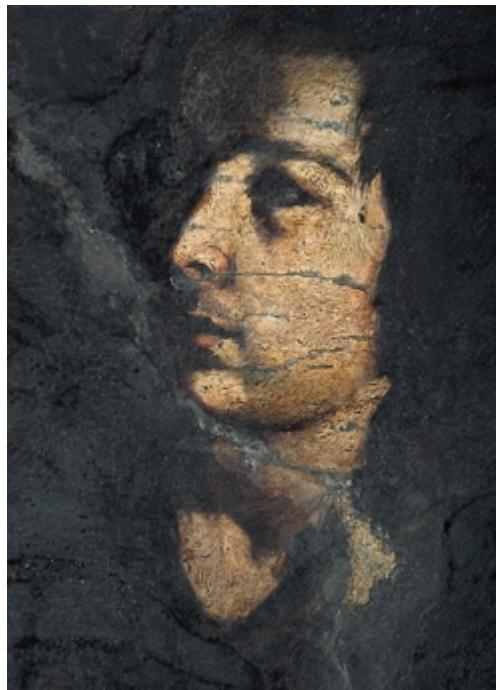
21 Detalle del rostro de San Juan en la fase de limpieza. (la ubicación de esta diapositiva y la siguiente no está determinada de antemano. Elegir lugar según necesidades de diseño. Tienen que ir juntas)

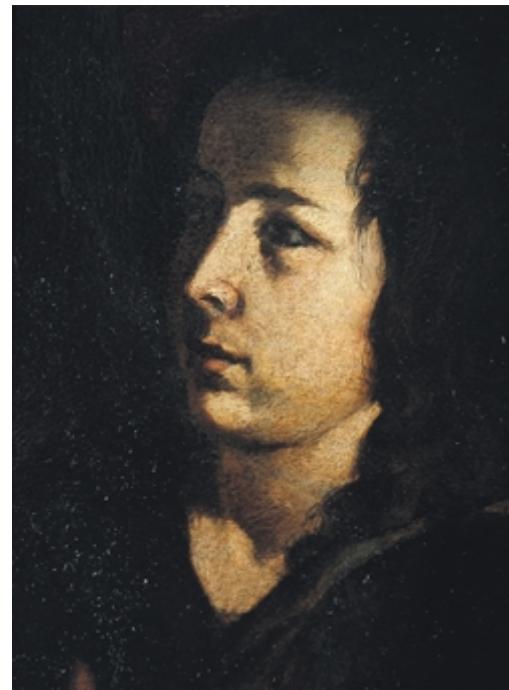
22 Detalle del rostro de San Juan una vez concluido el proceso de restauración.
