### Intervención del Simpecado viejo de la Virgen del Rocío de la Hermandad de Villamanrique de la Condesa

Gabriel Ferreras Romero  
Rocío Magdaleno Granja  
Lourdes Fernández González  
Francisco Gutiérrez Montero  
Lourdes Martín García  
Marta Sameño Puerto  
Raniero Baglioni

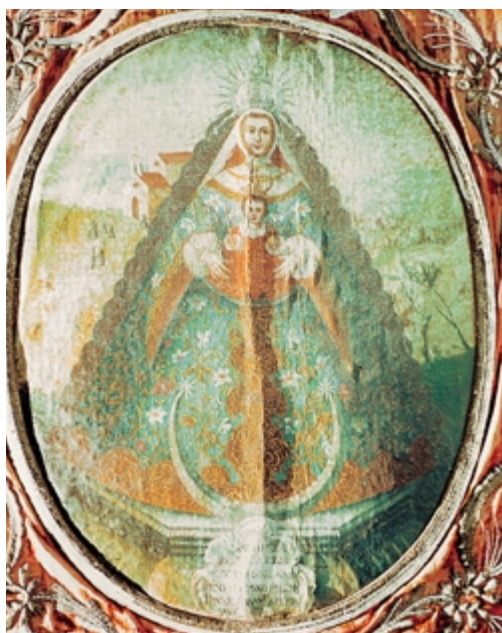
Estudio con luz rasante donde se aprecian los levantamientos del lienzo pictórico

Los factores de degradación causados por agentes externos o internos de la propia obra como son las tensiones provocadas por el movimiento natural de dilatación y contracción de la madera y el lienzo han dado lugar a una serie de alteraciones entre las que destacan los abolsamientos originados por la separación del lienzo pictórico con el soporte de madera reflejándose en pliegues pronunciados. Se localizan principalmente en la zona central vertical. Otros pliegues de menor tamaño se localizan igualmente en sentido vertical en la mitad derecha del lienzo; en la zona inferior; en sentido horizontal bajo la inscripción y en el lateral izquierdo en la zona superior

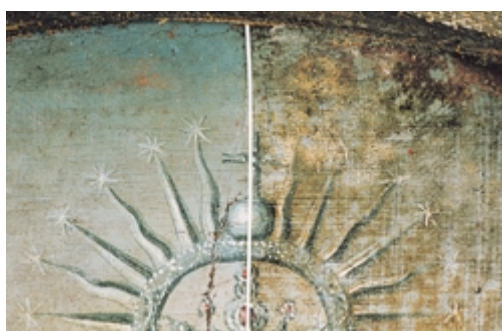
Fase de eliminación de barnices oxidados

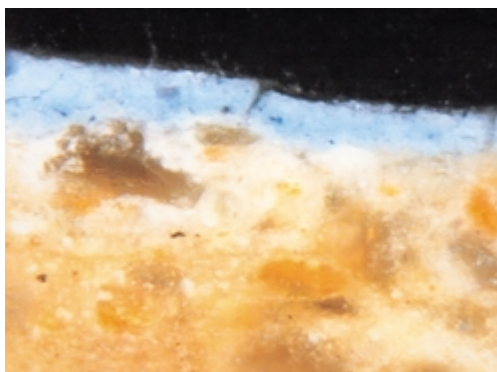
Sección transversal de una muestra de pintura del azul del cielo, 200X

En la muestra de pigmento azul del manto se detecta la presencia de azul de Prusia (ferrocianuro férrico,  $\text{Fe}_4[\text{Fe}(\text{CN})_6]_3$ ) pigmento en uso desde el siglo XVIII.

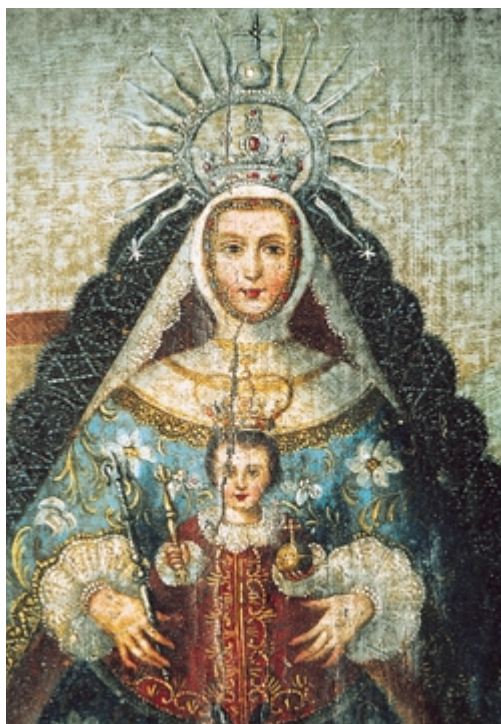
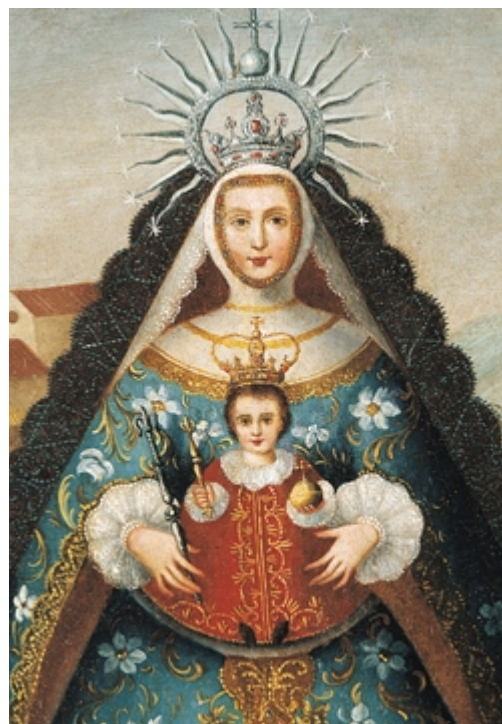
Antes de la Intervención:  
Pérdidas en estratos pictóricos  
y barnices oxidados

Después de la Intervención

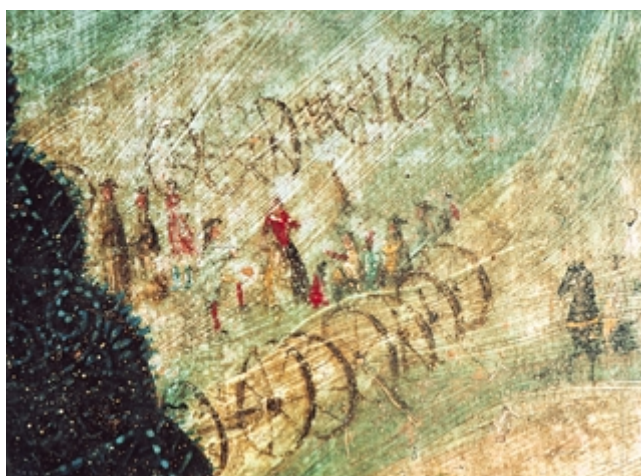
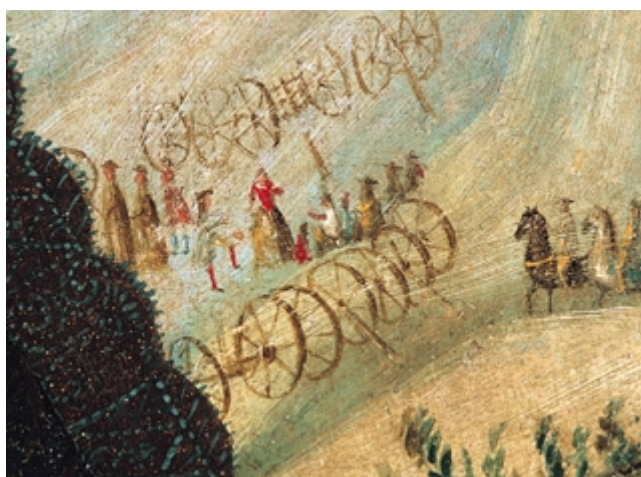
Antes de la Intervención: acumulación de barnices oxidados y desgastes de película pictórica

Después de la intervención

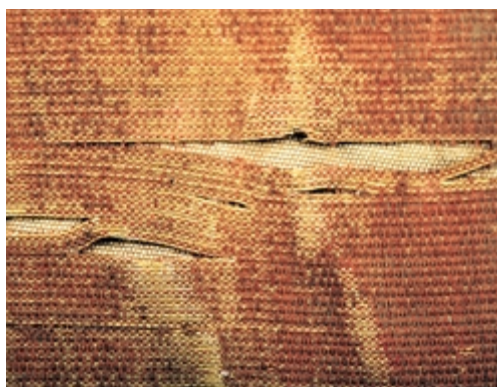
Detalle de la rotura del terciopelo

- Destacar la presencia de rotos y desgarros producidos fundamentalmente debido a la prolongada exposición en vertical de una obra que, además de presentar una evidente debilidad del tejido, tenía que soportar el peso de la pintura del tondo central que se encuentra montada sobre un soporte de madera.

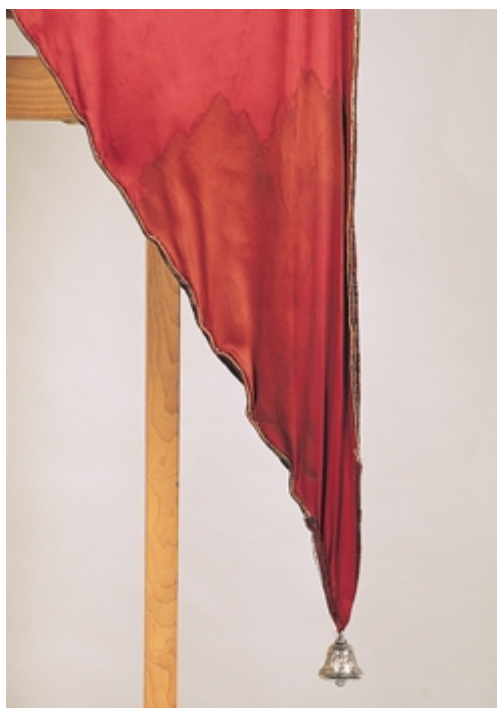
Detalle del reverso.  
Mancha de humedad del forro

- Se detectó también la presencia de alteraciones tanto de tipo microbiológico como biológico. El ataque microbiológico debido a la presencia de hongos y bacterias provocó graves daños en los tejidos afectados (seda, lino y algodón), que adquirieron un aspecto frágil y quebradizo. Este ataque se encontraba localizado en una de las esquinas inferiores, que se vio afectada en su momento por la presencia de humedad.

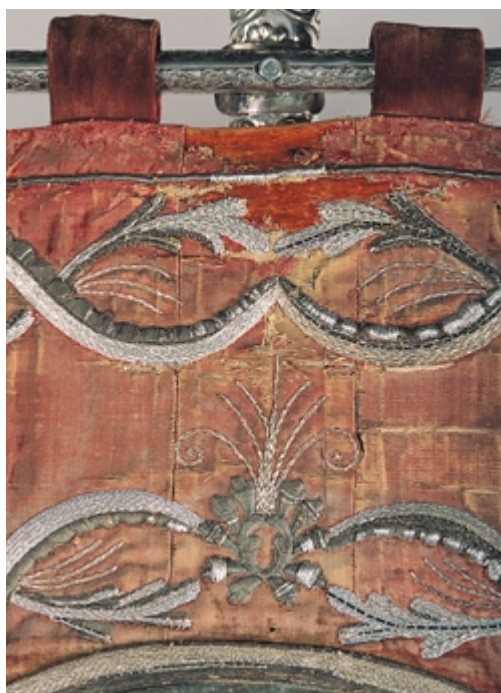
Las intervenciones encontradas en la obra alteraban su integridad física y modificaban la visión original de la misma, estando perfectamente localizadas en su mayoría. Hay que destacar la que tuvo lugar en el año 1979, la cual sometió a la obra a un agresivo proceso de consolidación mediante el empleo del adhesivo denominado acetato de polivinilo y se añadieron una serie de antiestéticos hilos plateados nuevos, que destacaban por su brillo más que los originales.

Intervenciones anteriores de hilo metálico del bordado

Ha sido necesaria la eliminación de todas las intervenciones anteriores puesto que estaban dañando a la obra a la vez que presentaban un deficiente estado de conservación (lagunas, alteración cromática, rigidez, fragilidad, roturas, oxidación de la fibra, manchas, ataque microbiológico). El acetato de polivinilo es un material extraño y agresivo para los tejidos en general y por ello era fundamental eliminarlo de la obra en la medida de lo posible. Se degrada de una forma diferente a la de productos naturales como eran las fibras de esta pieza. También con la eliminación de los nuevos hilos metálicos, la lectura de la ornamentación sería más correcta pues eran éstos por su brillo los que adquirirían más protagonismo que los originales. Además los hilos nuevos apenas poseían valor en cuanto a su materialidad, pues en un alto porcentaje no estaban compuestos por materiales nobles.

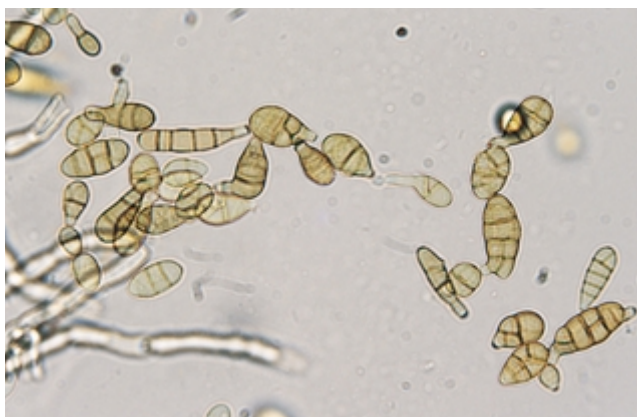
Se observaron las muestras al estereomicroscopio, colonias bacterianas y fúngicas, y al microscopio óptico detectándose unas estructuras fúngicas pertenecientes al género *Alternaria* sp.: micelio fúngico (conglomerado de hifas), y algunas esporas.

*Alternaria* sp. Hifas y esporas, 200X.

Estos microorganismos, principalmente los hongos, causan un **daño químico** a los soportes en los que se desarrollan debido a las sustancias que excretan al exterior; así como una acidificación del material constitutivo de la obra en estudio. Por otro lado, también pueden ocasionar un **daño mecánico** por la penetración de las hifas en el sustrato (fibras textiles), lo cual produce una disgregación del material. Debido a la emisión de pigmentos, por parte de estos microorganismos, se observa también un deterioro estético de la obra.
