Primera fase del proyecto piloto
de estudio, investigación
e intervención de urgencia de las
Pinturas murales de la
sacristía y antesacristía
del Hospital de Santiago

Úbeda (Jaén)

M.º José González López
Jefe del Departamento de Tratamiento del IAPH
Raniero Baglioni
Asesor en Conservación-Restauración.
Sector Conservación Preventiva del IAPH

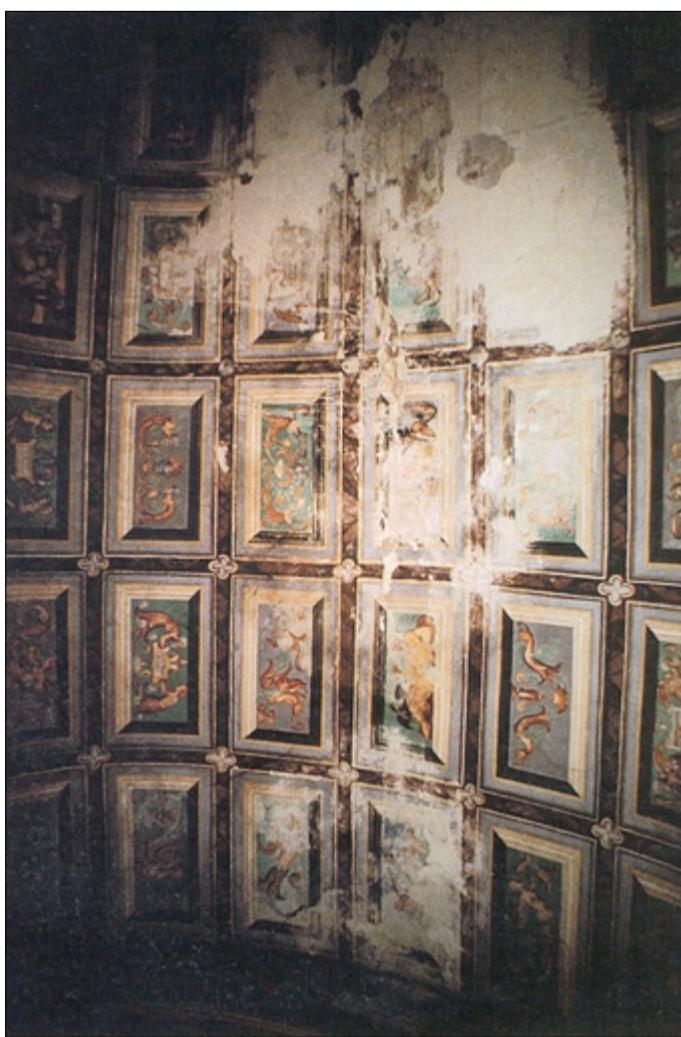
3. Deterioro de la bóveda de la Sacristía

La bóveda de la sacristía estructuralmente presenta algunas fisuras, grietas en ciertos casos, en los extremos, pero que no son alarmantes y no afectan a la estabilidad portante del conjunto. Originadas posiblemente

por empuje de la bóveda o por movimientos estructurales (movimientos de cimentación).

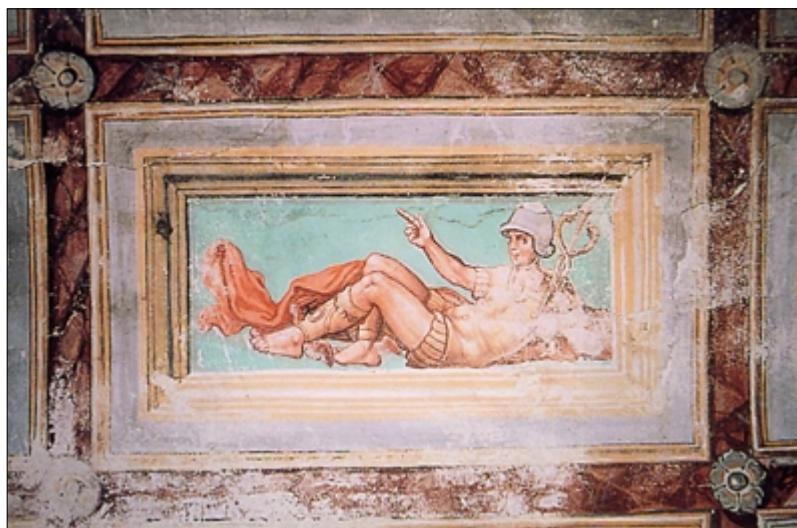
4. Pérdida de color y eflorescencias salinas de uno de los casetones de la bóveda de la Sacristía

Eflorescencias salinas: Su origen es debido a la presencia de humedad (infiltración y capilaridad) que ha provocado bien la disolución de las sales internas presentes en el muro (materiales constitutivos), bien un aporte de sales del subsuelo, o bien por disolución de antiguas estucados en yeso de intervenciones anteriores. En todos los casos, con ulterior migración a través de los morteros y posterior cristalización en superficie. Este fenómeno se manifiesta externamente en la película pictórica en general a modo de velo blanquecino o de eflorescencias cristalinas.

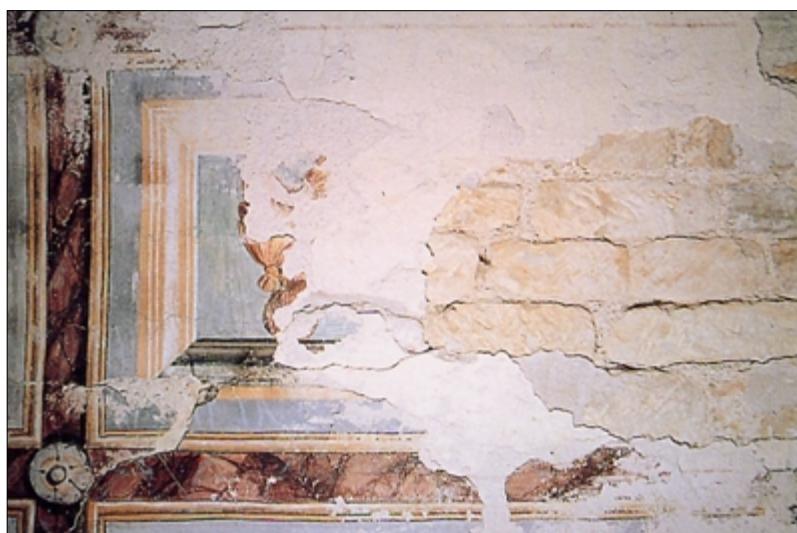
5. Gran laguna en la decoración de la bóveda, debido a filtraciones de humedad

Humedad: Observando la bóveda de la Sacristía, se aprecia el efecto de fuertes infiltraciones de agua que ha afectado sobre todo a la zona central ocasionando deterioros importantes e irreversibles en el conjunto pictórico. Posiblemente su causa la encontramos en un defecto de cubrición de la cubierta en una intervención arquitectónica precedente. Durante el desarrollo de dicha operación, (restauración de cubiertas) se dejó desprotegida la bóveda, tiempo en el que cayeron fuertes lluvias que al no encontrar obstáculo penetraron hasta el interior de la Sacristía por la parte alta de la bóveda, causando grandes alteraciones tanto en mortero, como en película pictórica. Los paramentos también se ven afectados por la humedad de infiltración causada, como hemos visto, por un defectuoso sistema de canalización y desagües de evacuación del agua de lluvia, del tal forma que ésta vierte directamente sobre los muros.

Intervenciones anteriores: En cuanto a las intervenciones anteriores que se han realizado en el edificio del Hospital de Santiago. Ha sido la restauración de las cubiertas de la Sacristía, la que ha influido más negativamente en el buen estado de conservación de las pinturas murales. Hoy se manifiestan estos deterioros a modo de pérdidas de mortero, así como la presencia de una gran grieta estructural, sobre todo en la zona central de la bóveda.

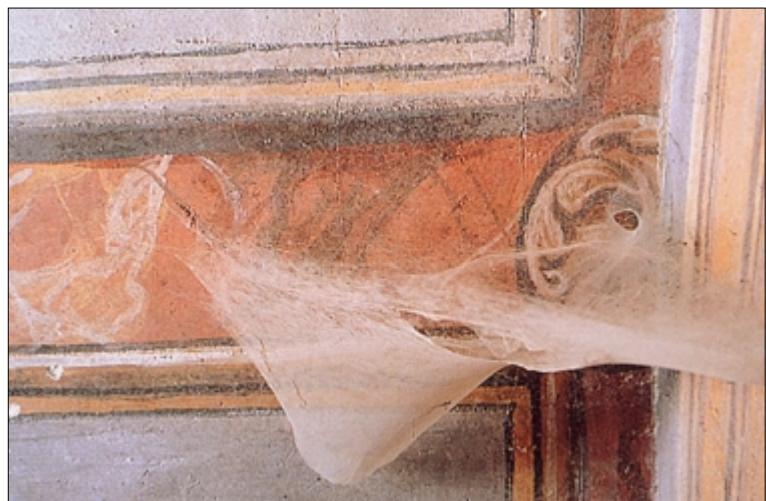
6. Acumulación de grandes telarañas sobre la superficie pictórica

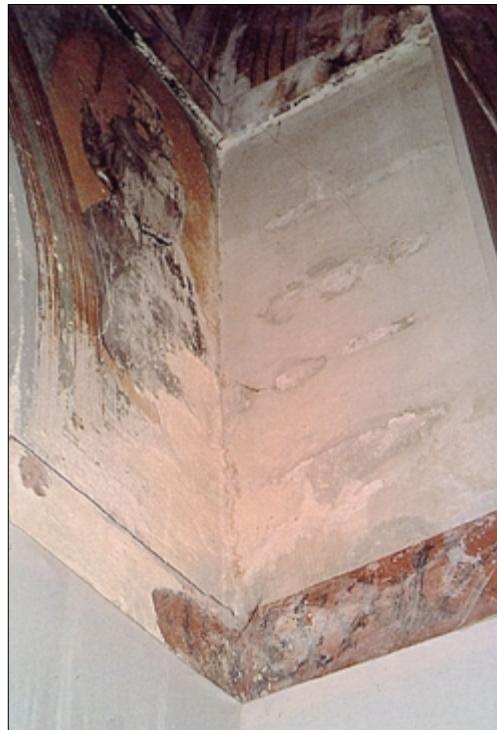
7. Filtraciones por capilaridad y eflorescencias salinas de los paramentos de la Sacristía

La principal causa de alteración detectada a nivel estructural es la presencia de humedad en los muros soportes de las pinturas. humedad debida a dos causas claramente diferenciadas:

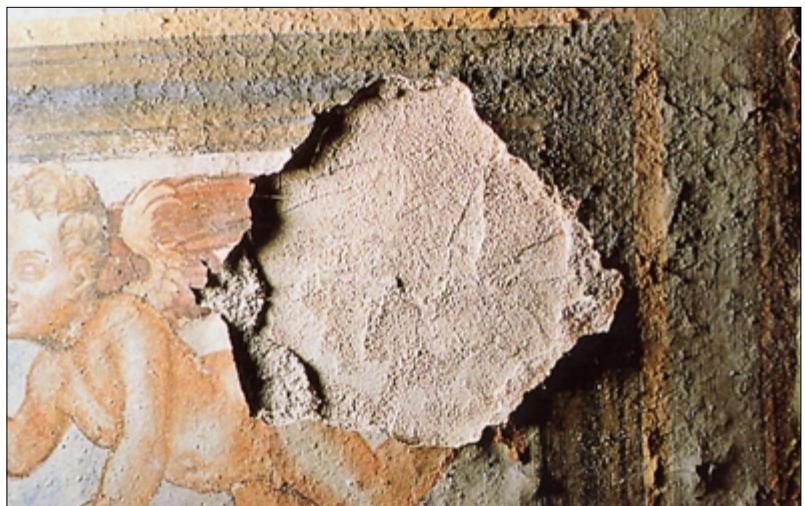
9. Falta de adherencia y cohesión en los estratos preparatorios y en la película de color, con la consiguiente formación de lagunas

Cohesión: La capa más deteriorada es la del "intonaco", la cual aparece casi en su totalidad disgregada y pulverulenta a causa de la pérdida de las propiedades mecánicas del mortero como consecuencia de la presencia constante de humedad.

Lagunas: Son claras las zonas en las que los desprendimientos de los morteros han llegado a su grado máximo y han dejado como huella grandes lagunas de "arriccia", "intonaco" o "intonachino" y en ocasiones de todas las capas a la vez. La causa de estos daños, como ya hemos indicado anteriormente, ha sido la presencia de humedad por infiltración y capilaridad, que ha arrastrado consigo grandes cantidades de mortero, dejando el resto muy debilitado. Generalmente son lagunas bien delimitadas, que presentan sus bordes levantados y con separación entre las distintas capas de morteros.

Cohesión: Apreciamos una falta de cohesión de la película pictórica prácticamente generalizada en la bóveda de la Sacristía con amplias zonas pulverulentas que derivan en pérdida parcial del color, más evidente en áreas anexas a las lagunas existentes en los morteros. En los paramentos, por el contrario, esta alteración es menos significativa aunque el color se presenta muy pulverulento en los paramentos Este y Sur. En estas zonas, la presencia de humedad (capilaridad e infiltración) ha sido mayor; hecho que explica por si solo la existencia de las lagunas presentes.

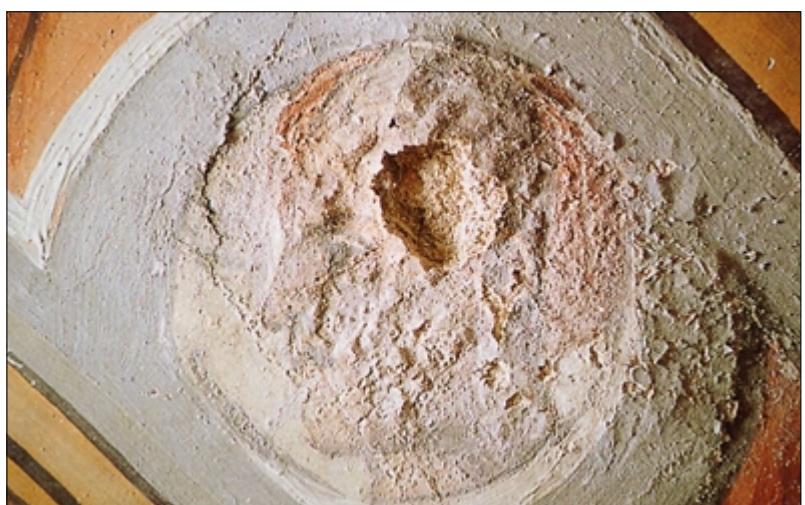
10. Abolsados y concreciones salinas en la película pictórica

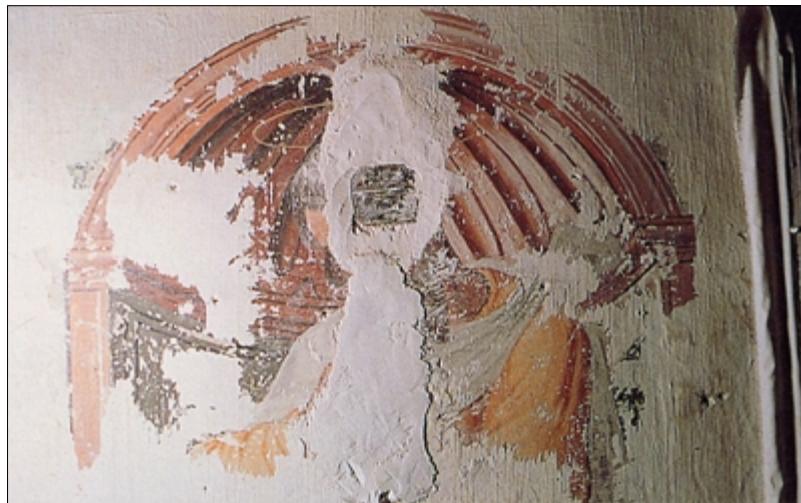
11. Decoración pictórica cubierta por una capa de cal en los paramentos de la Sacristía

Intervenciones anteriores: La parte inferior de los paramentos de la Sacristía y Antesacristía aparece enmarcada por listones de madera y recubierta con telas. Tras su eliminación quedó al descubierto restos de mortero y de película pictórica original en avanzado estado de deterioro, en la Sacristía se presentaban recubiertos con capas de cal que ocultan parcialmente restos de la decoración pictórica existente.

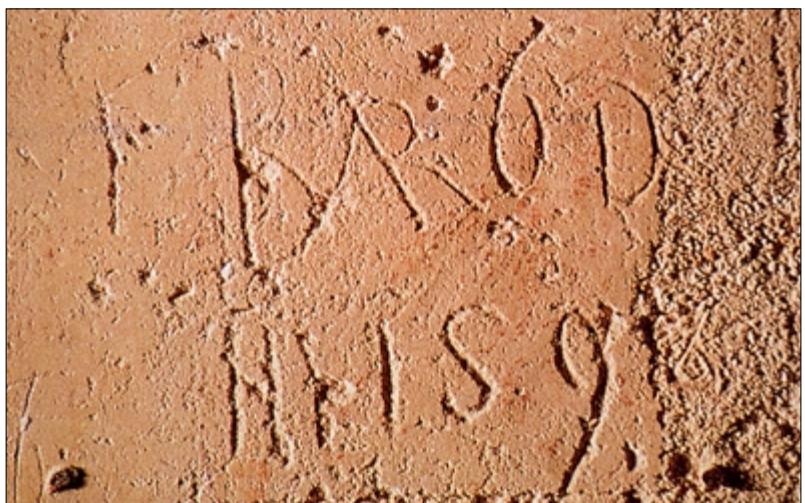
12. Graffitis sobre la decoración pictórica
