# MEMORIA

San Benito con los caballeros de Alfaro y Bravo de Lagunas y Virgen anunciada. (Grisalla)

Jan Van Hemessen

Investigación y tratamiento

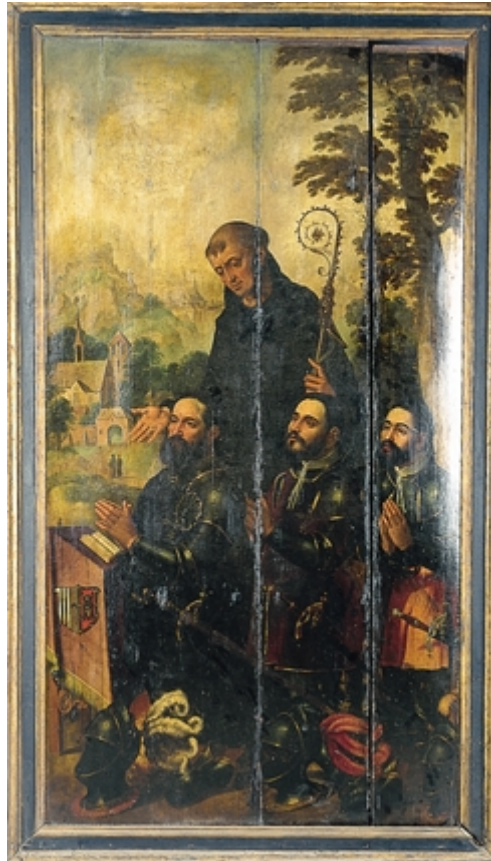
5. Escudo de la familia Alfaro y Bravo de Lagunas  
6. Vista general del anverso antes de su intervención

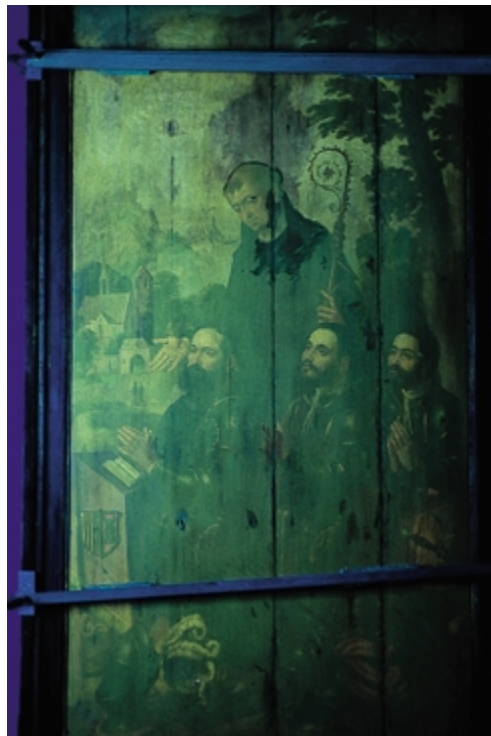
7. Con luz ultravioleta

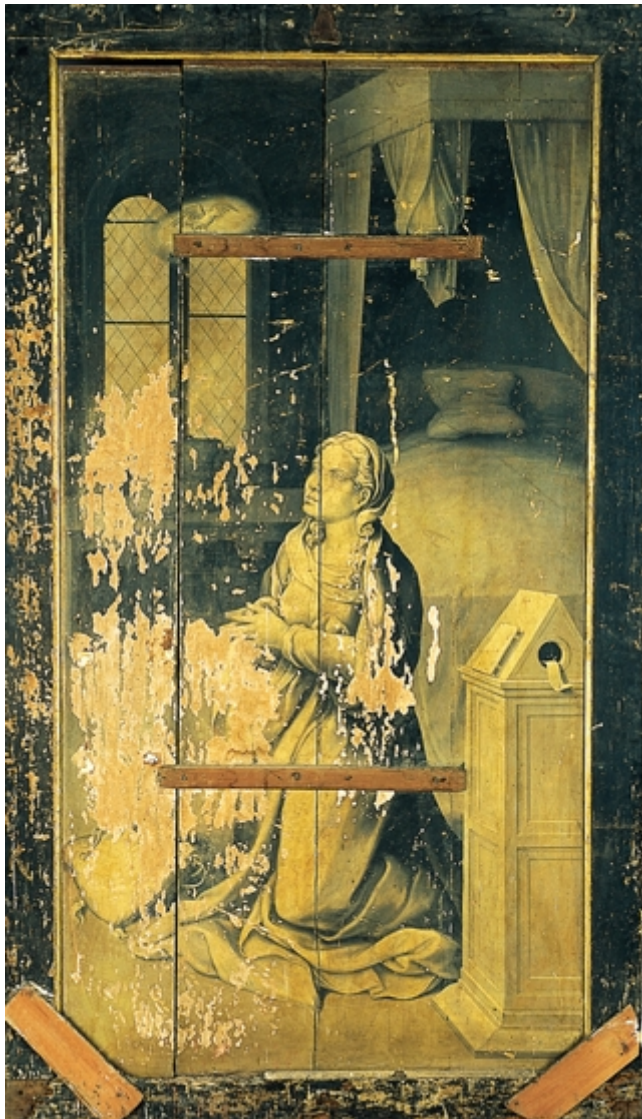
8. Vista general de la grisalla antes de su intervención

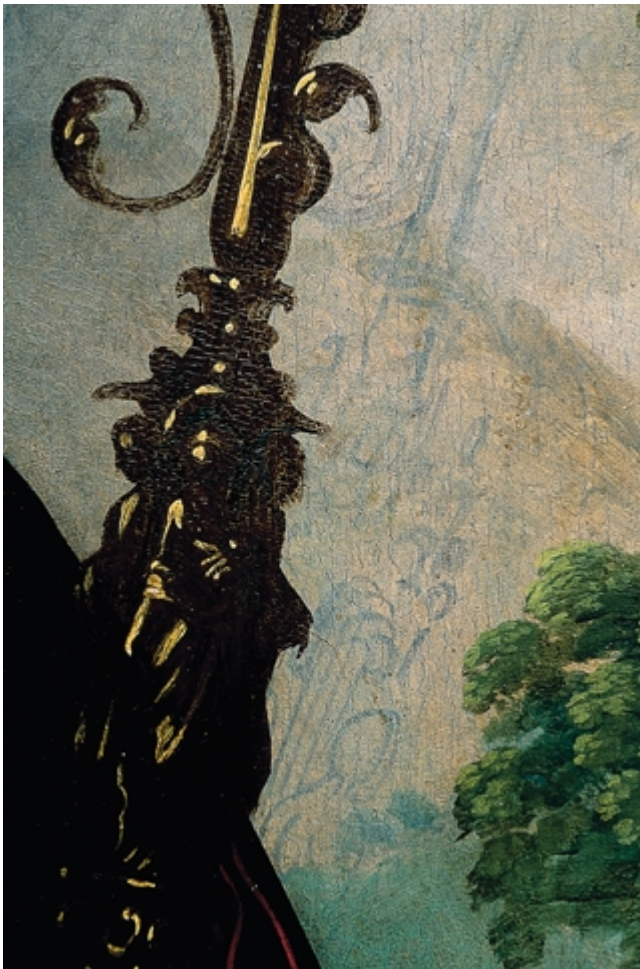
10

10. Dibujo subyacente. Cambio de composición en el báculo. Visible por transparencia de la película pictórica

ple vista en zonas concretas, tras un examen con reflectografía infrarroja se visualiza por gran parte de la superficie. Es de gran importancia e interés la presencia del dibujo subyacente en obras como la que estamos tratando. Por medio de éste se pueden ratificar autorías ya que se trata de un testimonio muy personal, una "grafía" única e inimitable por y para cada artista. En este caso, se trata de un dibujo muy somero, aplicado a pincel y limitado al esbozo. Dibujo simple de indicación de emplazamiento de formas. El sombreado se efectúa por medio de diferentes trazos, líneas paralelas o cruzadas entre sí. Localizamos este dibujo, principalmente en los rostros de los personajes. El paño que cubre el reclinatorio presenta una zona rayada que coincide con la parte sombreada en el estrato de color. Sobre el paisaje, localizamos un dibujo rápido con la intención de situar los distintos elementos en el espacio. Al igual que ocurre con los arrepentimientos a nivel pictórico, con el dibujo subyacente encontramos zonas que posteriormente han sido modificadas o abandonadas en la ejecución pictórica, los llamados cambios de composición. Se localizan éstos principalmente en los caballeros, presentando en el dibujo unos rostros más de perfil e inclinados hacia arriba y con más cabellos sobre sus frentes. El báculo del santo presenta en el dibujo una posición más inclinada hacia la derecha (foto 10).

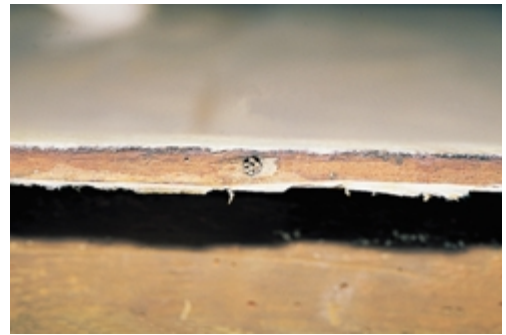
11

11. Perfil de uno de los paneles con resto de espiga original

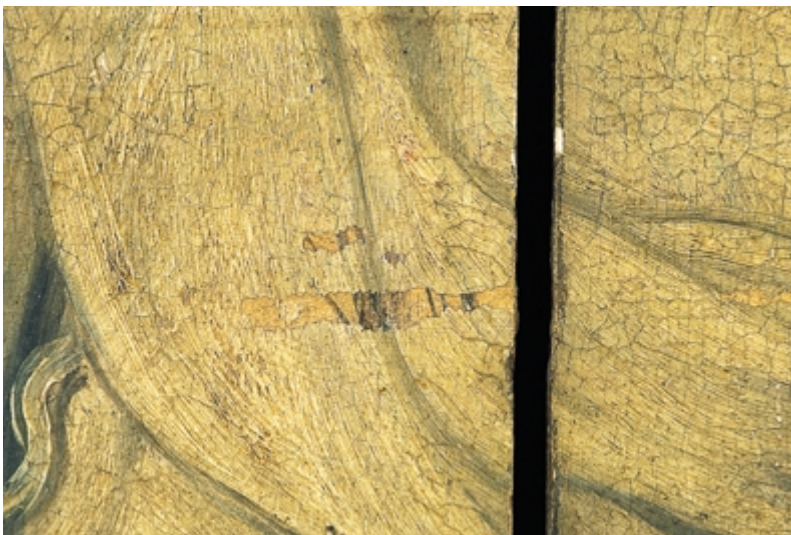
12

12. Dibujo subyacente en la grisalla. La pérdida del estrato pictórico en esa zona deja a la vista el trazo del dibujo sobre la preparación.

El dibujo subyacente se aprecia a simple vista en la mayor parte de la superficie. Se localiza a modo de anchas líneas de dirección oblicua en la zona sombreada de la cama. Existe un cambio de composición en la perspectiva del atril y un dibujo decorativo en el frontal del atril que posteriormente no se realizó. Por lo demás, el dibujo es de trazo rápido con el propósito de situar los distintos elementos (Foto 12).

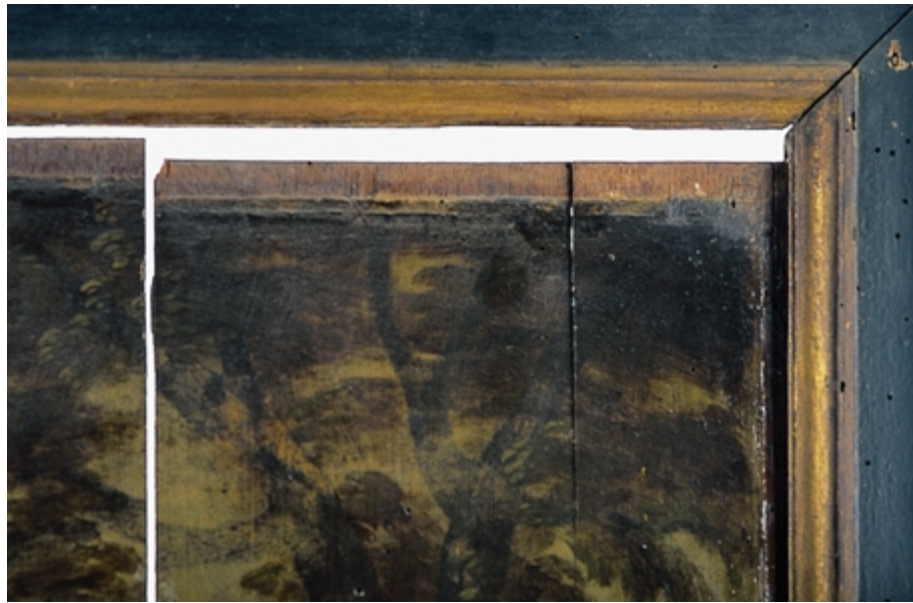
Se trata de su marco original. Es confirmado por la presencia de rebaba y borde no pintado sobre el contorno de la tabla, por ambas caras, señal indicativa de que la tabla habría sido preparada y pintada una vez ya enmarcada. Se entiende como rebaba la acumulación del estrato de preparación en el ángulo formado entre la tabla y el perfil del marco; el borde no pintado es la parte del soporte pictórico que queda oculto en la ranura del marco. Esta rebaba que coincide con la parte interna del marco queda separada de éste dejando entrever los bordes en madera debido a la retracción natural en sentido tangencial a la veta de la madera (Foto 13).

13. Detalle.  
Rebaba en el soporte pictórico.  
Desplazamiento del panel. Desgastes  
en la película de color

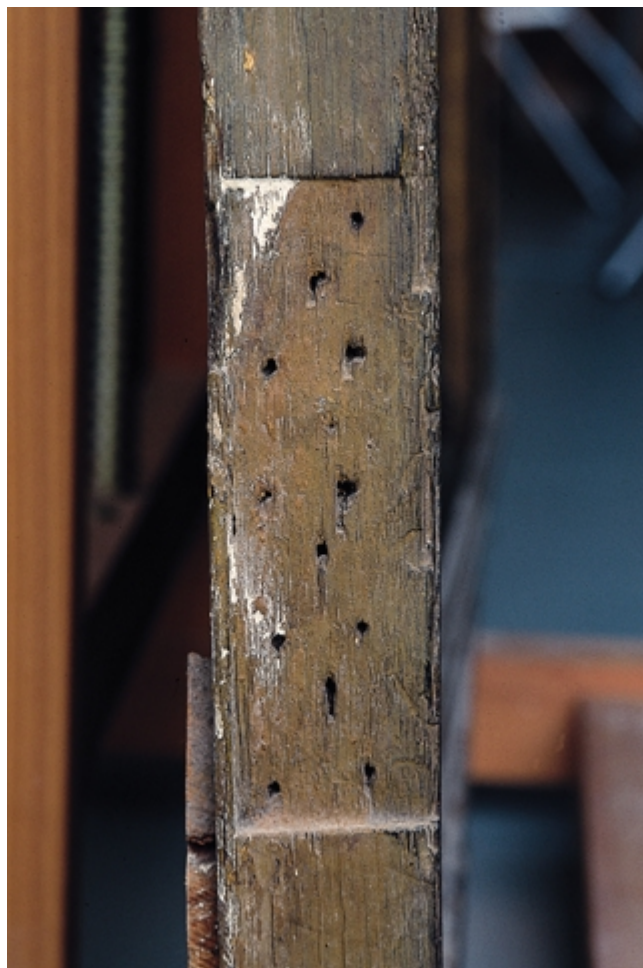
Las huellas de la existencia de antiguas bisagras confirman que esta obra en su conjunto cumplía la función de ala de un tríptico (Foto 14).

14. Huella de la bisagra

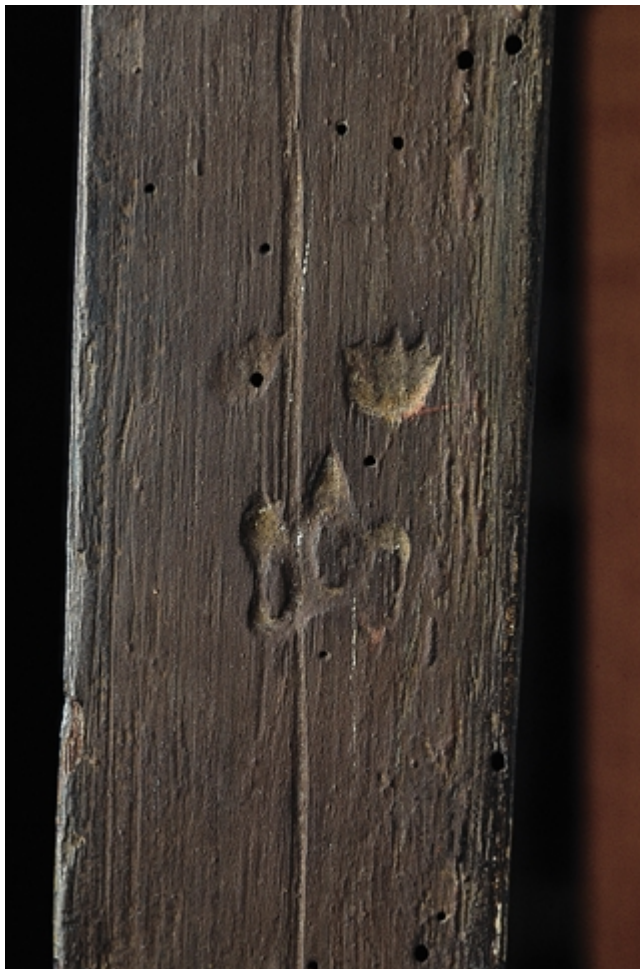
15. Marcas de Amberes (manos y castillos)

Hay que destacar la existencia de una marca localizada en el perfil opuesto al de las huellas de las bisagras. Esta marca representa dos manos y bajo ellas un castillo (Foto 15). Tras las pertinentes investigaciones para su identificación podemos confirmar que se trata de una marca característica de la ciudad de Amberes (Bélgica). Es una marca realizada a bajo nivel sobre el soporte con un hierro candente. Estos "hierros" de Amberes cumplían la función de garantizar el control de calidad. Según los estatutos de la corporación de pintores "la gilde Saint-Luc" de aquella época, estas prescripciones entraban en vigor desde 1470. Sin embargo la bibliografía consultada no menciona ningún panel del siglo XV marcado al hierro. Todos serían del siglo XVI y XVII. Si como hemos anotado anteriormente, la tabla se preparó y pintó por ambas caras con el marco una vez puesto, y éste a su vez lleva las marcas de Amberes podemos asegurar que la obra se realizó por completo allí. Estas marcas se localizan igualmente sobre el marco de la tabla-pareja (San Roque y San Sebastián) así como las huellas de bisagras.

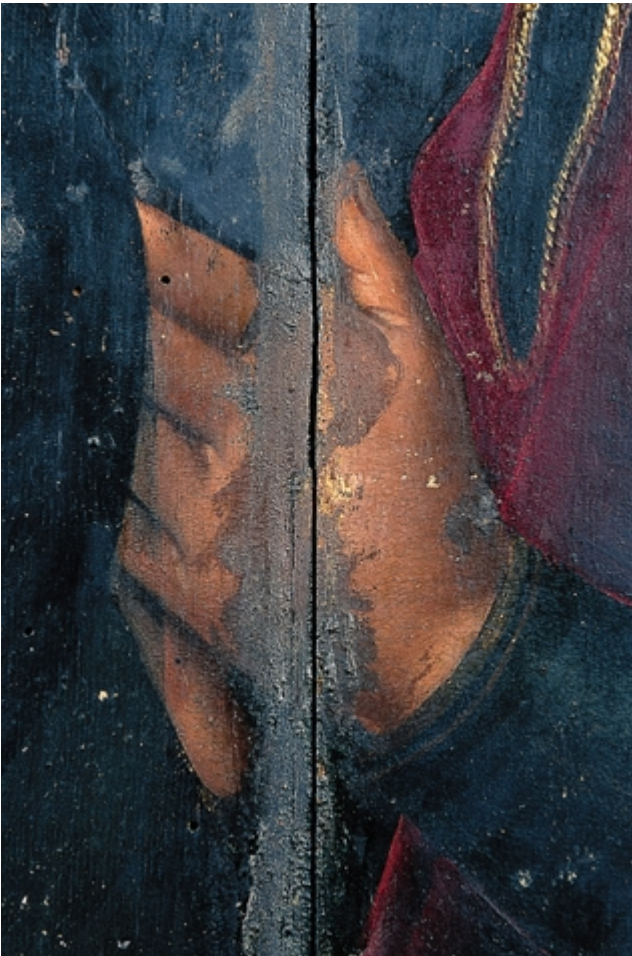
En una intervención anterior, un tanto irrespetuosa, se añadieron unos elementos de refuerzo y sostén de los paneles que consistían en dos travesaños, de madera de pino, encolados a contraveta y clavados por la cara de la grisalla. Los clavos (de forja), cuatro por cada travesaño, traspasaban el soporte, sobresaliendo sus extremos doblados por la superficie pictórica del anverso. Una segunda intervención, igualmente poco ética, es la localizada entre los dos paneles centrales y consistió en introducir una pieza de madera de unos 3mm de grosor desde un extremo al otro (Fotos 16 y 17).

16. Detalle.  
Paneles centrales con pieza introducida y despintes que desbordan el original
17. Detalle.  
Una vez eliminado el repinte

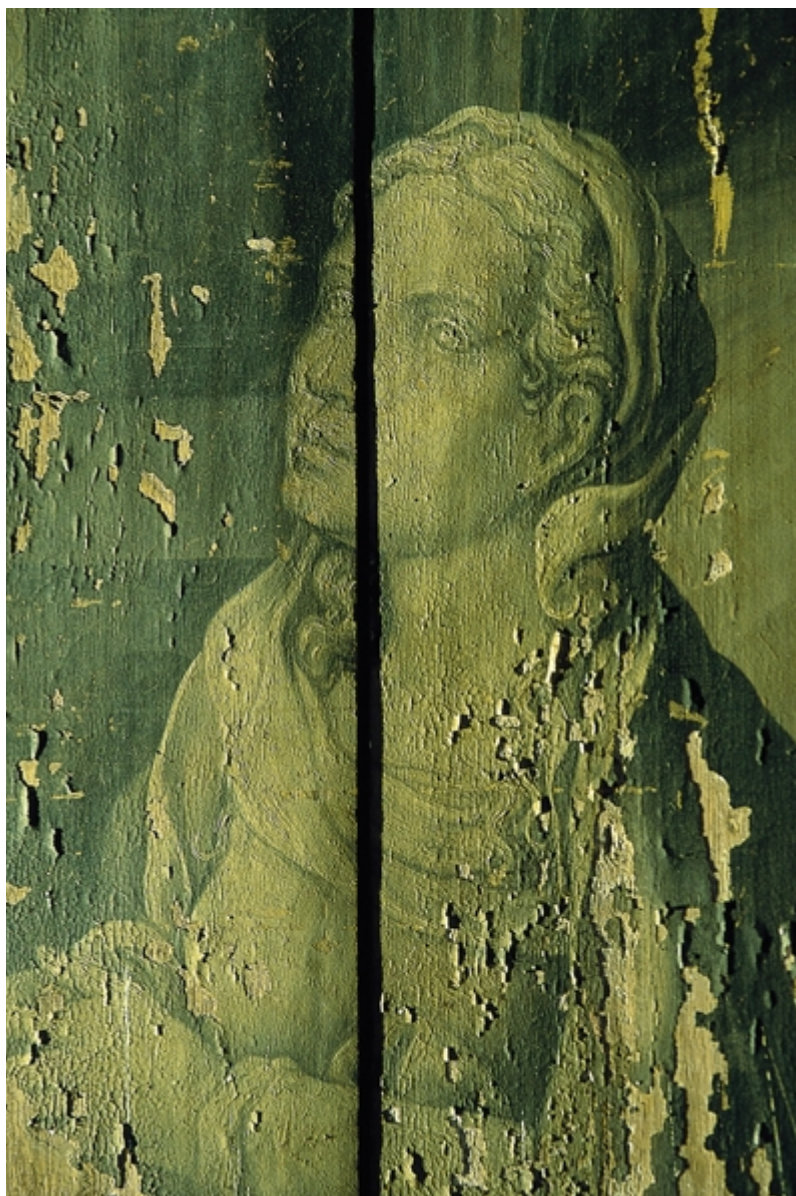
18. Detalle.  
Levantamientos del estrato de color.

Por la cara de la grisalla este estrato, junto con el de color, presentaba falta de adherencia al soporte causada principalmente por la acción desfavorable de un exceso de humedad. Los graves levantamientos eran su consecuencia más inmediata. Numerosas pérdidas de este estrato causadas por estos levantamientos se localizan principalmente en la parte izquierda (Foto 18).

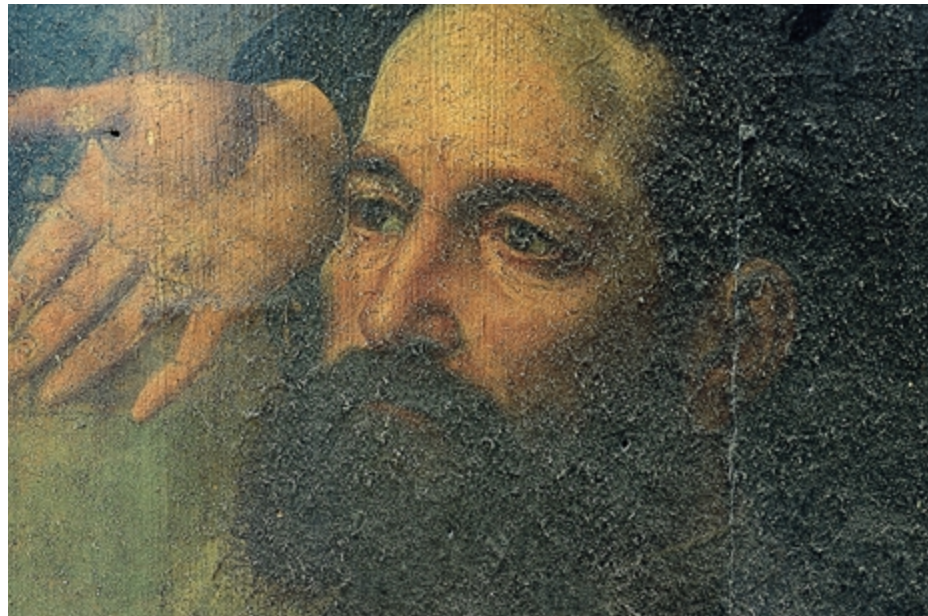
Depósitos superficiales (acumulaciones de polvo...) perturbaban igualmente la visión real de la obra.

19. Detalle.  
Suciedad superficial

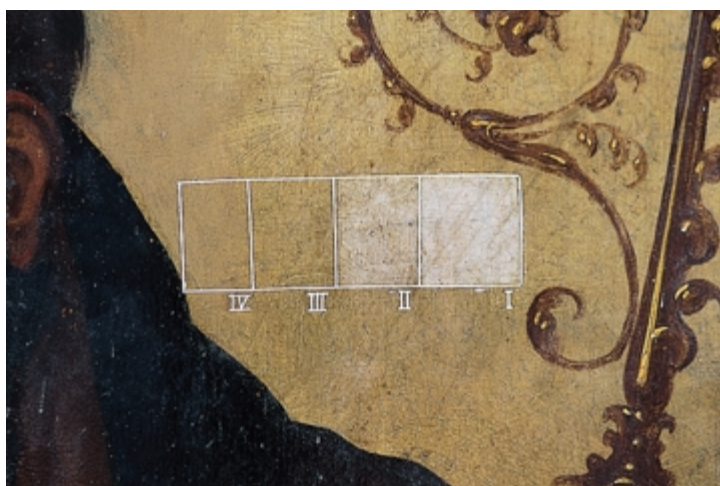
20. Catas de grados de limpieza  
IV. Repintes sobre el barniz  
III. Barniz alterado  
II. Restos de barniz antiguo  
I. Película de color

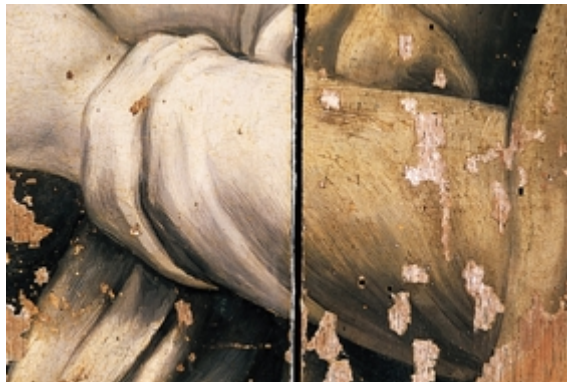
21. Detalle.  
Eliminación del barniz en la grisalla

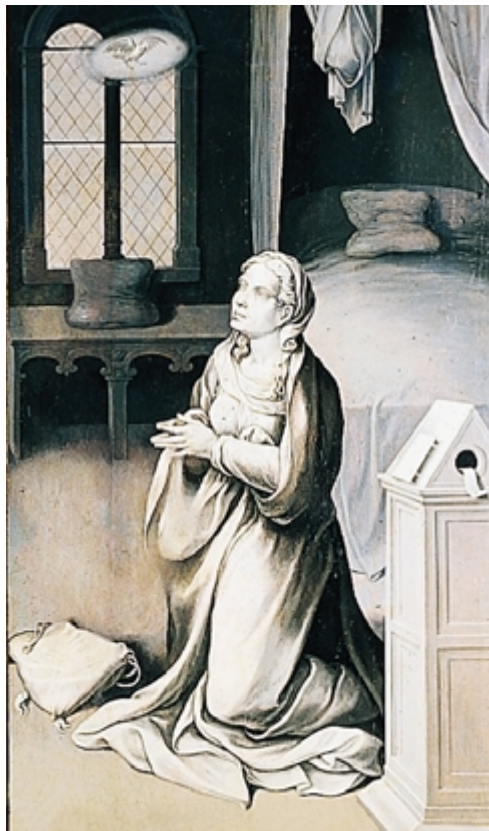
22. Grisalla.  
Vista general después de su intervención
