Recuperación de la obra textil Estandarte Real de la ciudad de Granada

Carmen Ángel Gómez > Gabriel Ferreras Romero > Lourdes Martín García > Marta Sameño Puerto

Centro de Intervención del IAPH

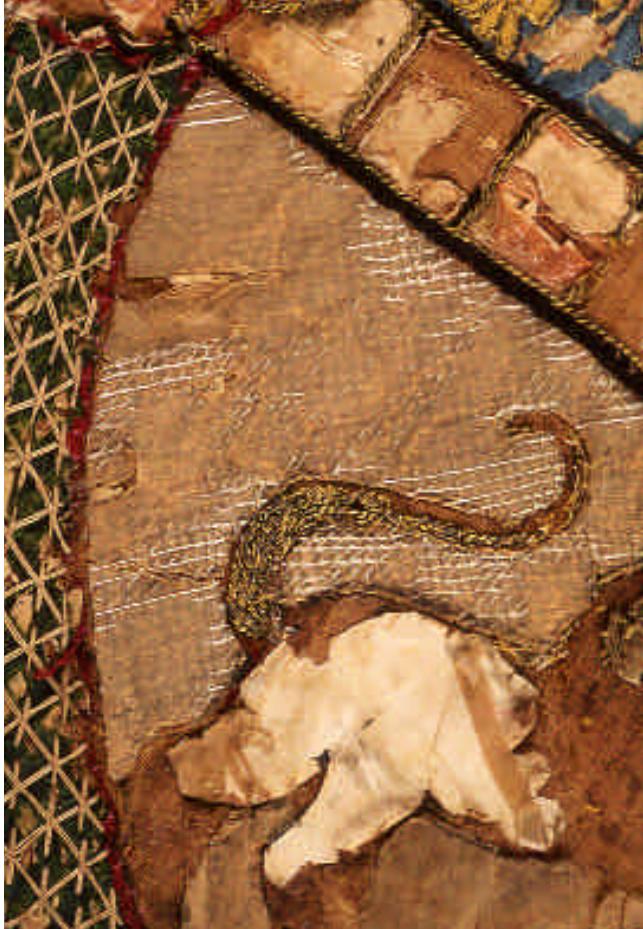
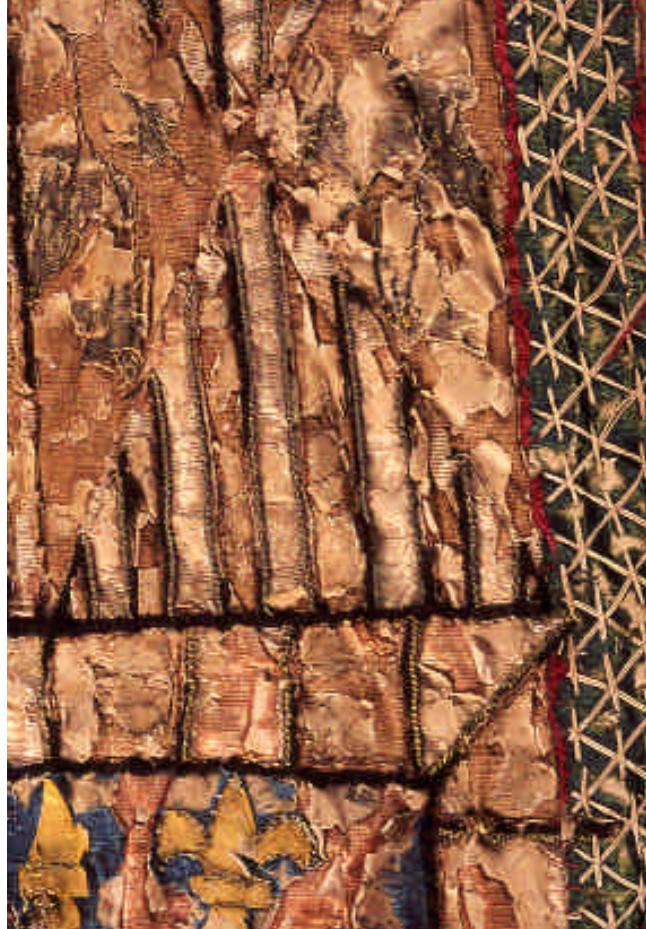
7a. y 7b. Detalles del estado de conservación del Escudo

El escudo en sus dos caras también presentaba los mismos deterioros citados en el tejido de damasco, además de fragilidad de las fibras en los bordados y cordoncillos de perfilar perdidas de hilos metálicos en los tejidos. Otra alteración destacable en los tejidos del escudo se debe al empleo de adhesivo para unir las telas y el papel, éste ha favorecido el resecamiento de las fibras y la producción de manchas en ambos materiales.

Las lagunas eran unas de las alteraciones más significativas del escudo debido al elevado porcentaje de pérdidas, un 70% del total del escudo, que distorsionaba la apariencia original de éste. Como en la obra existen numerosos estratos y tejidos con colores diferentes, las lagunas que se producen en las capas superiores dejan al descubierto los inferiores, con lo cual el colorido y la forma original se ve afectada. Otra variación que indirectamente provoca la alteración cromática del escudo es la oxidación de los metales.

Las intervenciones más evidentes del escudo, además de zurcidos y cosidos, que se pueden observar en la obra son la sustitución de tejidos originales por nuevas telas diferentes a las primitivas. Estos nuevos tejidos no presentan ni el tipo del ligamento ni los tonos que se observan en los restos de tejidos que quedan bajo los cordoncillos originales.

El escudo se matizó y reintegró con tul teñido según el color de los tejidos que lo compone. Este tratamiento fue discutido y estudiado antes de su realización para evitar falsos en la composición de los cuarteles, siendo además, la primera vez que se realiza en el Instituto una reintegración total de la decoración de una obra de estas características.

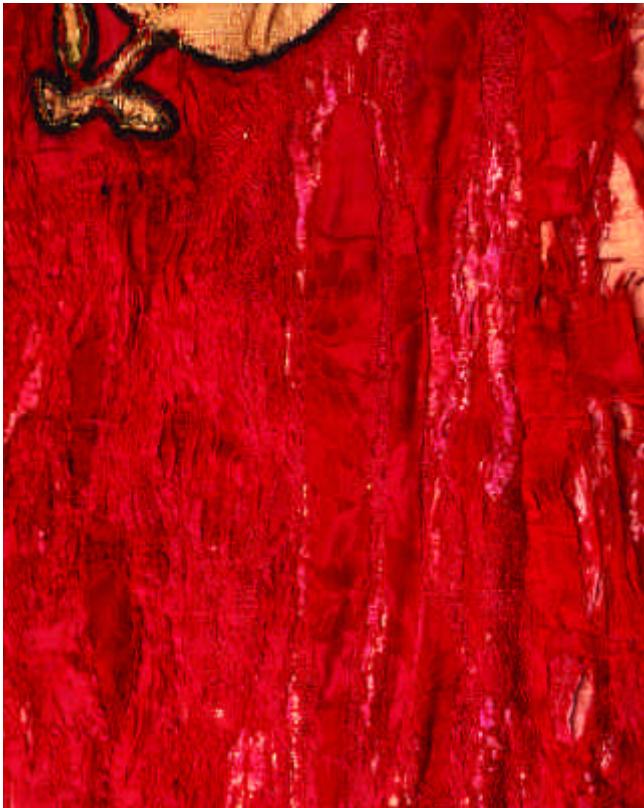
El uso y manipulación del Estandarte provocaron en el tejido de damasco numerosas alteraciones que se manifiestan como desgarros, roturas y lagunas, que a su vez han sido reparadas con zurcidos, cosidos y parches. Otras alteraciones destacables eran la formación de marcados pliegues, debidos a la exposición de la obra colocada en su asta en posición vertical, y manchas producidas, unas por el destiñido del cordón que perfila el escudo, y otras por humedad.

La técnica de trabajo y los materiales utilizados en las intervenciones anteriores han propiciado a su vez ciertas alteraciones importantes en el Estandarte. Los parches se destacaban a través de las roturas, provocando una alteración visual porque los tejidos no eran similares ni en forma ni en color al original. El hilo empleado en los zurcidos y cosidos, generalmente de color rojo, atravesaban los parches y unían a ambas caras del Pendón en abundantes puntos. El grosor de este hilo y la tensión entre las puntadas realizadas eran causa directa de la formación de bolsas, roturas y desgarros, con la consecuente pérdida de material en el transcurso del tiempo.

Debido al avanzado estado de degradación en que se encontraba, se decidió separar las caras del estandarte y reforzarlas en toda su extensión. La técnica utilizada se basó en la costura, con empleo del denominado punto de restauración para la fijación del tejido adamascado al nuevo soporte.

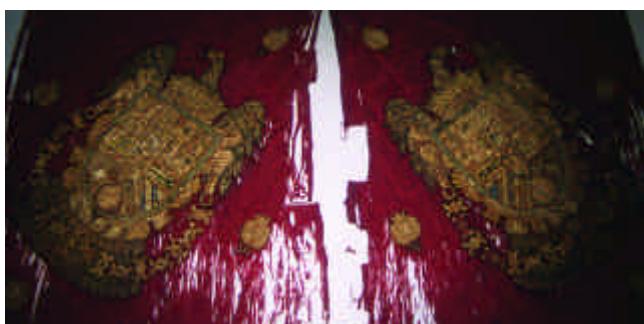
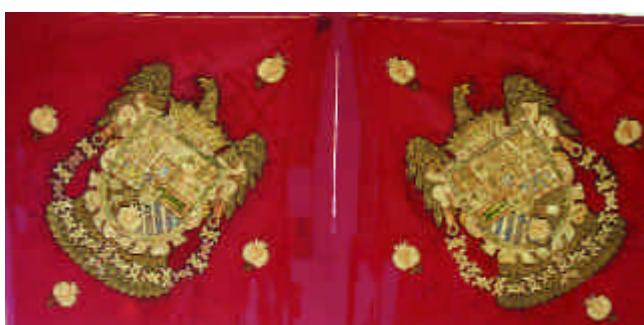
8. Detalles del estado de conservación del tejido damasco
9a. y 9b. Estandarte durante la intervención

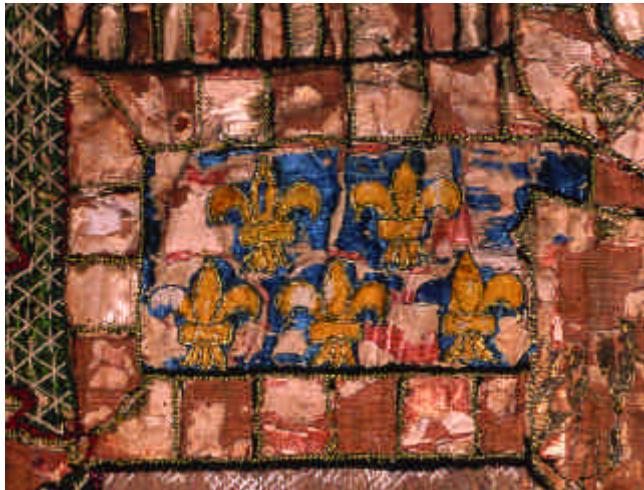
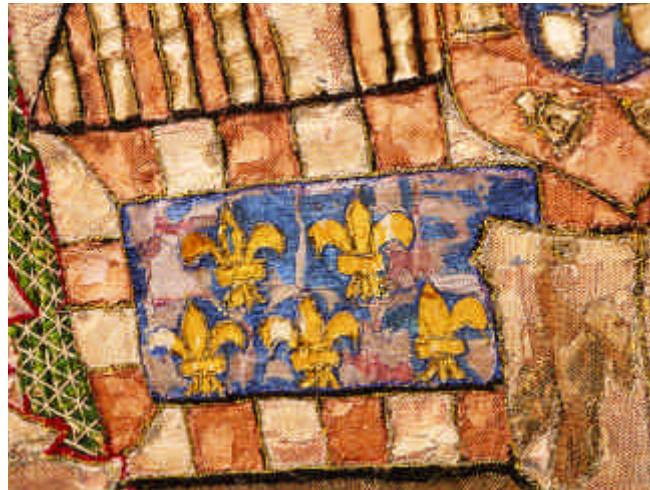
10a. y 10b. Proceso de matización con tules
