**Actas de las II Jornadas
de Protección y Conservación del
Patrimonio Histórico de Écija:
“Patrimonio Inmueble Urbano y Rural,
su Epidermis y la Ley de Protección”.**

Conservación y Perversión del Patrimonio Inmueble Ecijano.

Isabel Dugo Cobacho

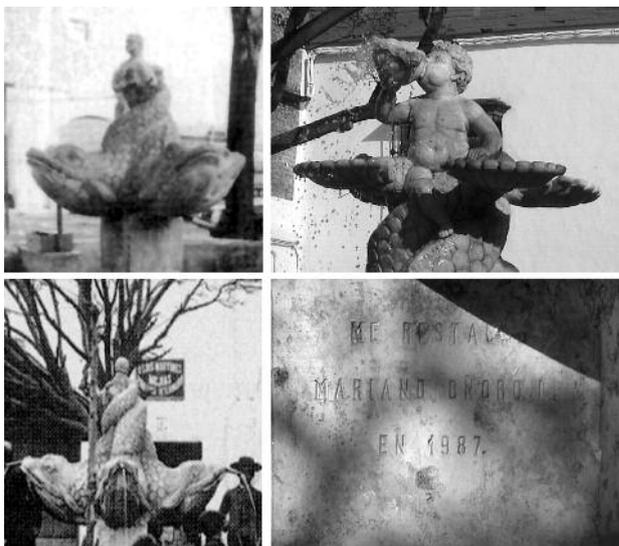
A la hora de llevar a cabo un proyecto de intervención la nomenclatura empleada a nuestro parecer es engañosa ya que cuando se titula “*Proyecto de conservación del inmueble denominado...*”, en realidad titularse “*Proyecto de transformación y destrucción del Inmueble denominado...*”. Por ejemplo el caso de la Fuente de Puerta Cerrada o Fuente de los Delfines, donde hay una clara transformación y destrucción de la misma y no es un proyecto de restauración como queda reflejado en una inscripción de la misma fuente:

“*Proyecto de restauración de la fuente denominada de la Puerta Cerrada de Écija*”, en vez de: “*Proyecto de transformación y destrucción de la fuente denominada de la Puerta Cerrada de Écija*”. (Lámina 2).

Este es un claro ejemplo de lo que sucede cuando las autoridades (in) competentes, no tienen en cuenta que antes de realizar cualquier intervención es imprescindible contar no con una sino con varias opiniones de profesionales y expertos en la materia, tanto a nivel de restauración, conservación y armonización con el entorno del propio inmueble o zona a intervenir. Y en la practica es muy importante ser ecuaníme, no dejarse llevar por los amiguismos, y tener en cuenta que no siempre un lugareño ha de intervenir, sino la persona que posea la titulación adecuada así como los conocimientos técnicos adecuados al caso que se esté tratando. Finalmente reseñar que la mayoría de los males provienen de los intereses económicos creados alrededor de cualquier intervención patrimonial, especialmente la arquitectónica. Las empresas constructoras son grandes depredadoras, causando enormes estragos en la epidermis de la ciudad, ya que se nutren de espacios urbanos que cuando se ubican en un casco histórico, al no poderse expandir en horizontal y buscar la revalorización económica de este espacio, les lleva a realizar los famosos remontes y anexiones, siempre que pueden, de todo espacio disponible alrededor del inmueble a intervenir.

Lámina 2. Transformación del remate de la fuente de Puerta Cerrada.

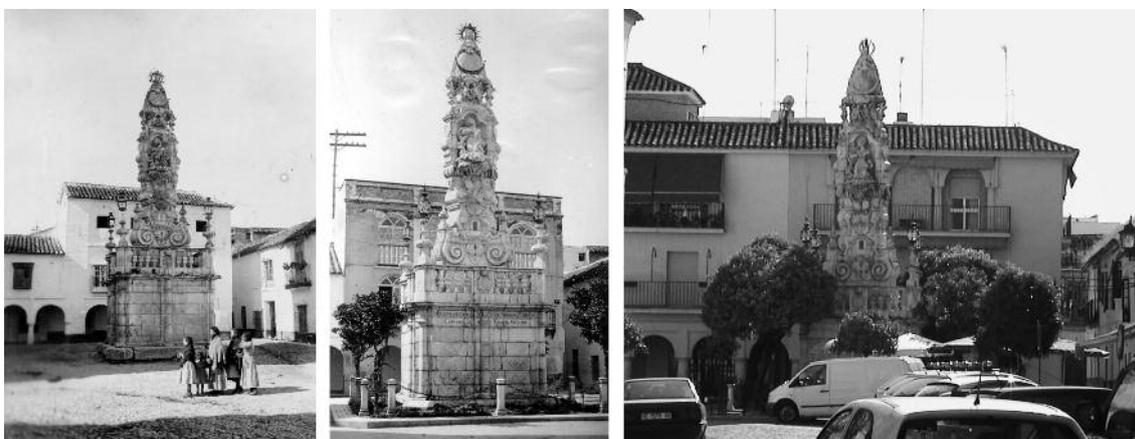
El **Triunfo de la Virgen del Valle** esta labrado en piedra blanca de Estepa y fue erigido en 1766 por D. Francisco Reinoso y Espinosa, coronel de Caballería. Observando la documentación histórica y comparándola con la actualidad el monumento no ha cambiado mucho, pero sí su entorno, apreciamos inmuebles del siglo XIX, que fueron demolidos y sustituidos por otro hacia 1950 y vueltos a demoler y sustituir en torno a 1970. Todos estos cambios han sido cada vez más drásticos consiguiendo que el referido Triunfo pierda su monumentalidad ya que las edificaciones de su entorno son cada vez más altas. (Lámina 4).

Lámina 4. Monumento Virgen Valle.

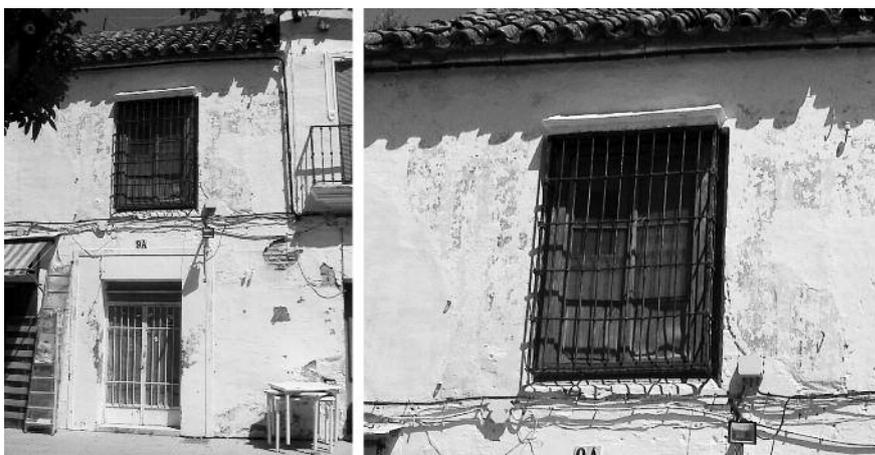
Casa nº 9. Esta casa situada en la Plaza de Santa María presenta unos interesantes restos de pintura mural, con la utilización de la técnica del fresco en su fachada que pugna por salir y ser vista, a pesar de que en vano han intentado ocultarla bajo varias capas de

cal. Se vislumbran motivos decorativos que imitan estructuras o formas arquitectónicas de pilastras y casetones en colores negro, ocre amarillo y almagra.

Esta casa popular es un claro ejemplo del gusto que en el siglo XVIII había en Écija por la decoración mural, cuyo espejo primigenio fue el Palacio de Peñaflores, que tantos seguidores ha tenido, de ahí que su conservación y restauración sean desde nuestro punto de vista tan importante. Por ello hemos de evitar su total desaparición como pasó con las pinturas murales que existían en la casa de la Calle Morería derribada y rehecha a modo de parque temático, sin autenticidad. (Lámina 5).

Lámina 5. Casa nº 9 Plaza Santa María.

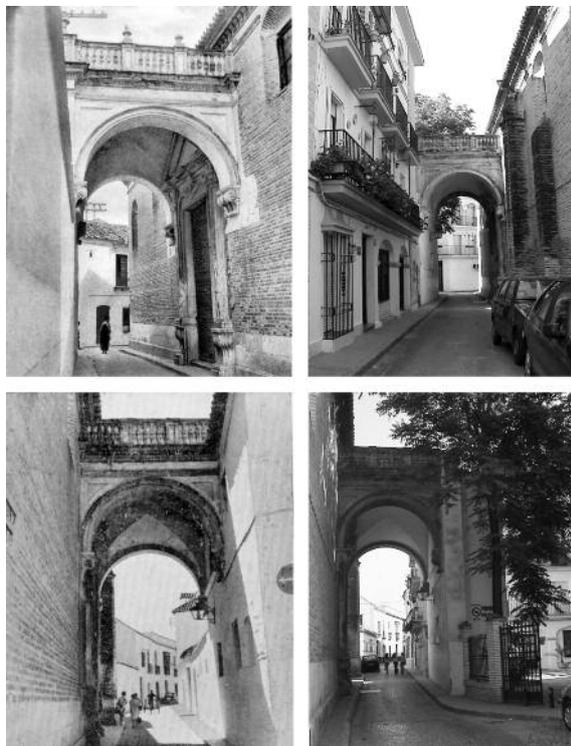
Arco de Santa María o pasadizo abovedado que protege la portada de acceso de la nave de la Epístola de este templo de robusta torre, construido a lo largo del siglo XVIII. No es habitual encontrar una estructura de este tipo en las iglesias parroquiales andaluzas. Al igual que el triunfo de la Virgen del Valle lo que ha cambiado es el entorno del mismo. El arco se sustentaba sobre una serie de edificaciones de las cuales sobresalía majestuosamente, con la demolición de estos edificios y la construcción de viviendas de pisos que poseen una barreduela, se ha quedado visualmente desprotegido, falto de la entidad y contundencia que antes poseía. (Lámina 6).

Lámina 6. Arco de Santa María.

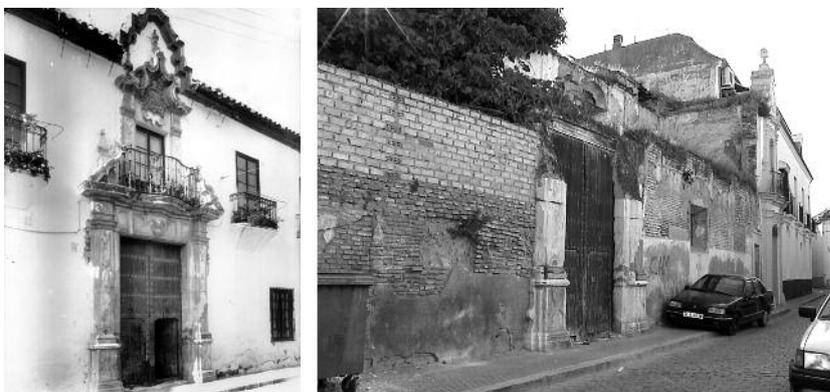
En este entorno nos pararemos en dos edificaciones que consideramos muy peculiares, la primera es el injustamente desaparecido **Palacio de los Fernández de Bobadilla**, obra del siglo XVIII, de líneas sencillas y austeras, que debido al abandono tanto por parte de sus propietarios como de la administración competente, se encuentra en un estado de ruina total, con derribo de los paramentos de la fachada principal, conservándose sólo y exclusivamente el plinto y el arranque de las pilastras que flanqueaban la rica portada de ingreso, rematada por un balcón con arco mixtilíneo en cuyo centro se alojaba el escudo de la familia. (Lámina 7).

Lámina 7. Santa Ángela de la Cruz. Palacio de los Fernández de Bobadilla.

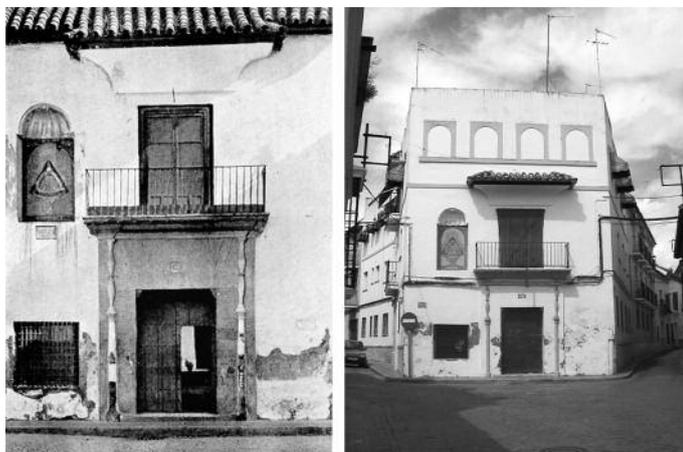
El segundo es un caso de arquitectura de **Casa señorial**, antiguo 17 y actual 27A, muy común en nuestra localidad. Su fachada se conserva teatralmente ya que sus elementos han perdido su funcionalidad originaria, siendo un burdo y patético remedo de balcón, ventana y puerta, desprovistos de la magia que cautivaba nuestras miradas infantiles, ya que en vano es uno de los pocos ejemplos de casa mudéjar renacentista que se conservaban. (Lámina 8).

Lámina 8. Santa Ángela de la Cruz nº 27 A. Casa señorial.

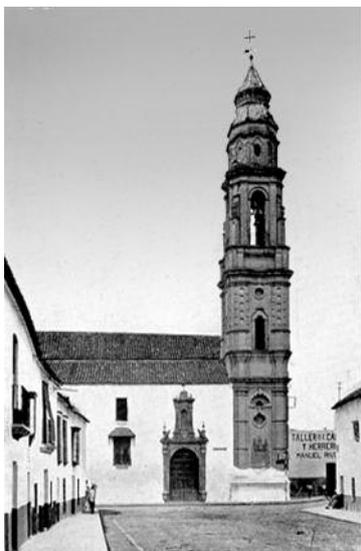
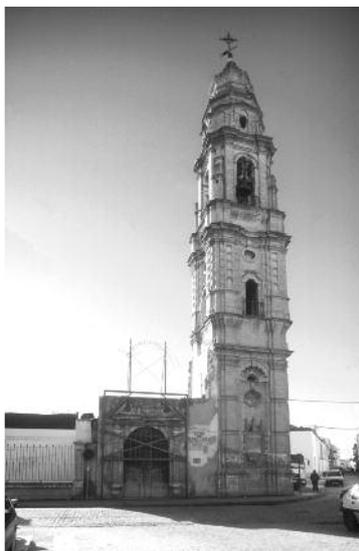
Lámina 9. Vista general de la Iglesia de La Victoria.

Irónicamente la torre de la iglesia de La Victoria ha sufrido una gran derrota de la cual se defiende milagrosamente echándole un pulso a la ley de la gravedad, que día a día pugna por derribarla. Es inexplicable que un patronato haya actuado con tampoco juicio dejando una torre casi exenta desvinculada del edificio eclesial ya destruido convertido en patio y capilla con mucho ladrillo visto que es lo que en aquella época puso de moda un arquitecto con mucha fama y con poco juicio a nuestro entender. Su gloria pasada queda reflejada en las fotografías y anotaciones que Sancho Corbacho hiciera para el monográfico de Écija del Catálogo Provincial. (Láminas 9 y 10).

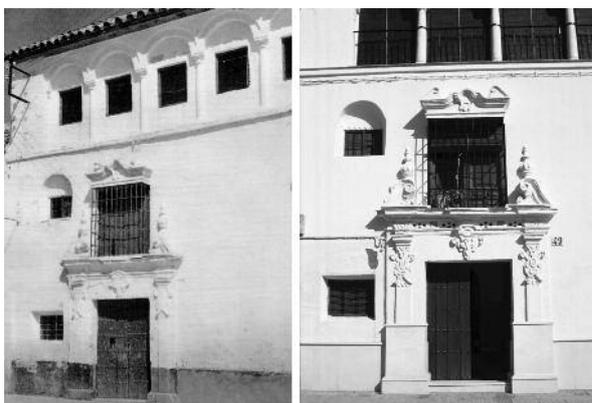
Lámina 11. Casa en Calle Capitán Sanz nº 49.

Este edificio milagrosamente se ha conservado con toda su entidad tras su restauración, la única diferencia con la documentación fotográfica de 1952 es el cambio en la galería de arcos y columnas, mientras antes estaba cerrada alojando una ventana en cada arco, en la actualidad se presenta con las arcadas y las columnas sin tabiques ni ventanas a modo de una balconada.

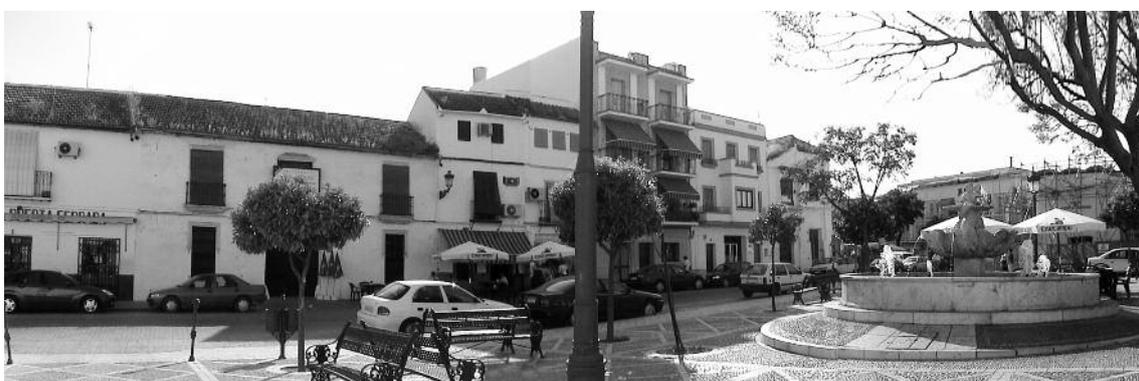
Lámina 13. Vista general de Puerta Cerrada.

Entramos dentro del recorrido en un espacio que actualmente está sufriendo un cambio brutal en su epidermis. (Lámina 013).

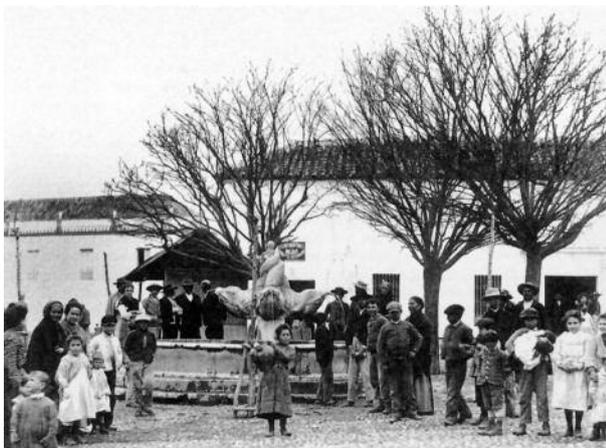
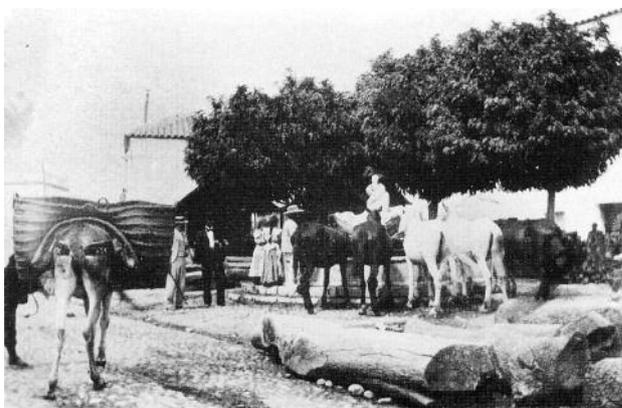
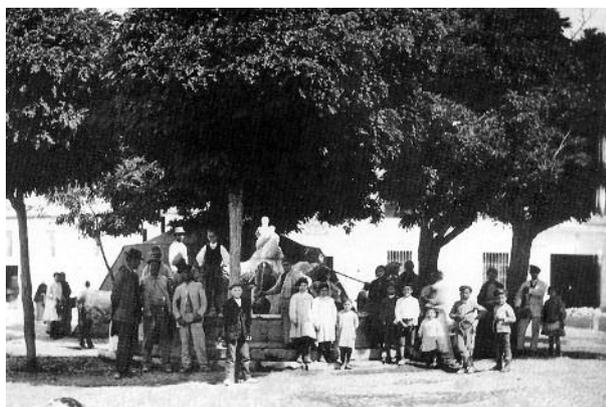
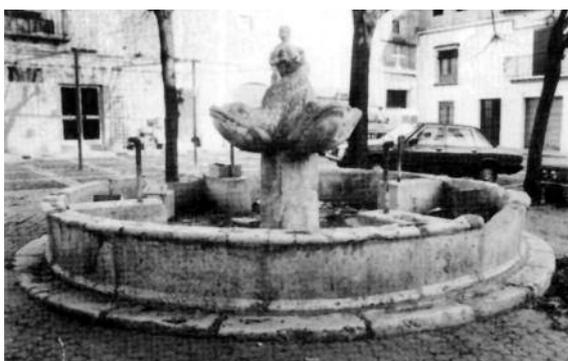
Partiendo como eje conductor está la **Fuente de los Delfines** tan deplorablemente transformada en el año 1987, con cambios sustanciales y morfológicos que le han privado de su personalidad y que nada tiene que ver con el diseño de la fuente originaria que la rica documentación fotográfica existente manifiesta. (Láminas 14, 15, 16, 17 y 18).

Lámina 14. Fuente de Puerta Cerrada.

Lámina 15. Bestias abrevando en la fuente de Puerta Cerrada.

Lámina 16. Parroquianos en la fuente de Puerta Cerrada.

Lámina 17. Fuente de Puerta Cerrada.

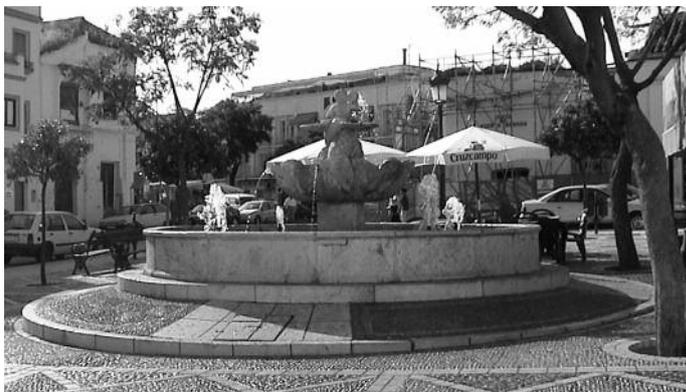
Lámina 18. Fuente de Puerta Cerrada o de los Delfines en la actualidad.

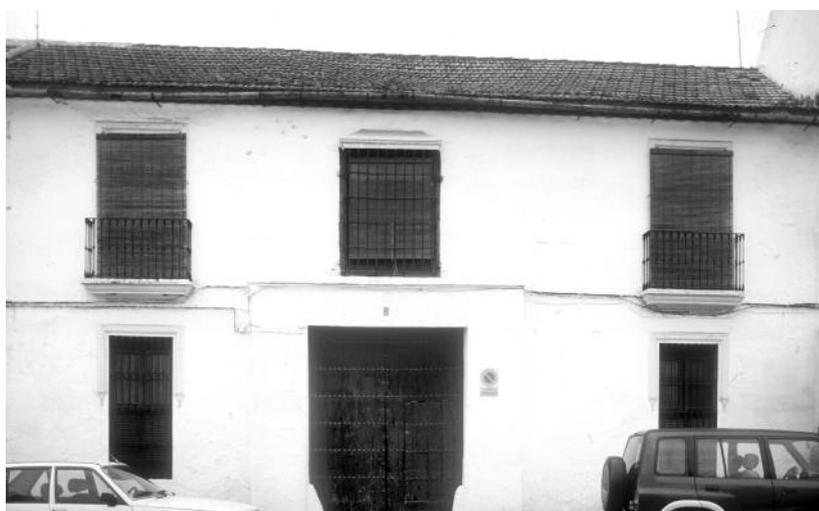
Lámina 19. El mesón de Puerta Cerrada.

Otro punto caliente es el formado por el **Mesón y la Cilla**, que actualmente se encuentran a punto de ser profundamente remodelados bajo la picota de las construc-

toras que llegarán a transformar su fisonomía y estructura, en especial en el edificio de la Cilla. (Láminas 19 y 20). La estructura de esta tipología arquitectónica es de por sí robusta y cerrada, teniendo que ver mucho con la finalidad a la que se destinaba el propio edificio (almacenamiento de cereales y aceite). (Láminas 21 y 22). También cabe reseñar en el mismo los restos de pintura mural que pugnan por salir debajo de la cal a la menor oportunidad, ya que la técnica al fresco es muy estable y los pigmentos con los que están realizados al ser minerales conservan su frescura a través del tiempo como se demuestra en la siguiente cita: *“La Cilla perteneciente a los bienes del Estado, situada en la Plaza de los Remedios, y cuya fachada pintada al temple, sobre su portada aún se ven los restos de haber sido dibujada la Giralda de Sevilla, como armas para indicar su objeto. Su interior tienen magníficos graneros que pueden contener más de 40.000 fanegas, y una bodega en uno de sus patios al aire libre, con sus tinajas medio empotradas en la superficie, donde pueden depositarse más de 60.000 arrobas de aceite”*².

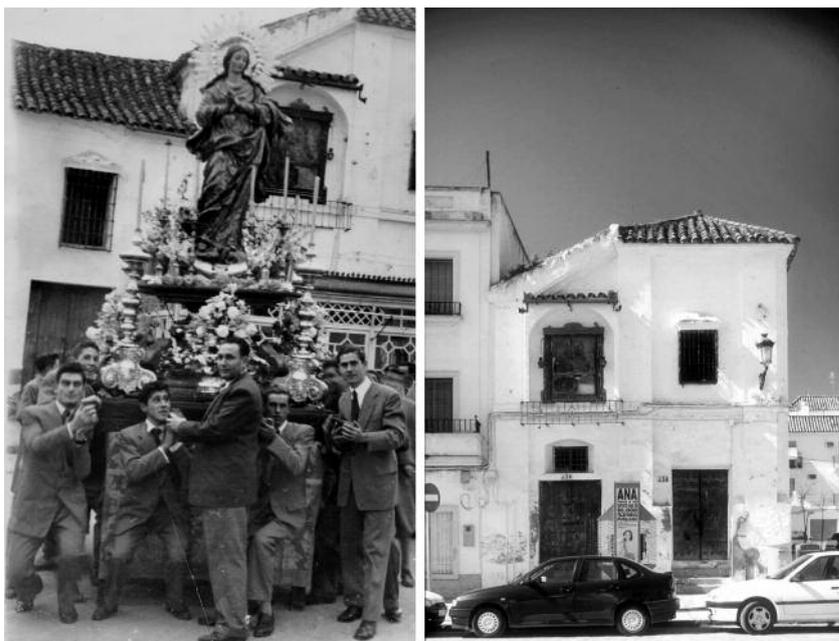
Lámina 20. Aspecto de la Cilla y una casa aledaña en una fotografía de los años 40 y en año 2001.

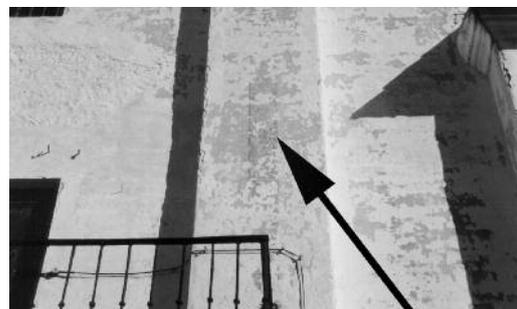
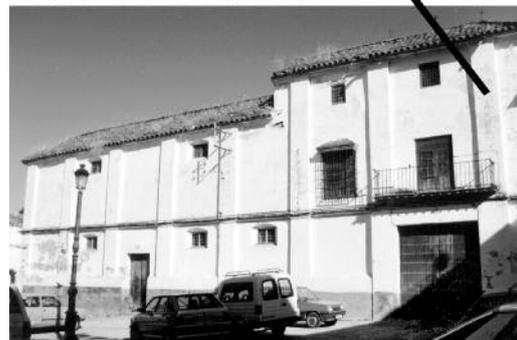
Lámina 23. La Cilla desde la plaza de Los Remedios y detalle de la misma en los que se aprecian los restos de pintura mural.

Después de esta reflexión sería necesario plantearse muy seriamente la intervención en este inmueble sin descuidar los restos de pintura mural fácilmente extraíbles de nuevo a la luz ya que la técnica de ejecución y los conocimientos actuales en restauración de esta materia así lo permiten. (Lámina 23).

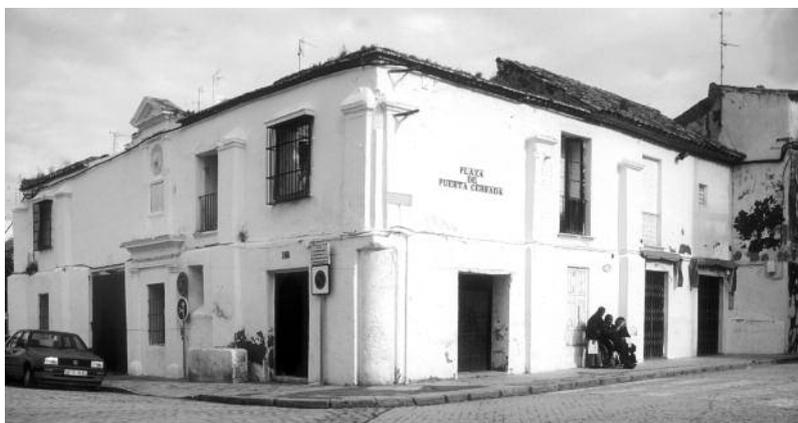
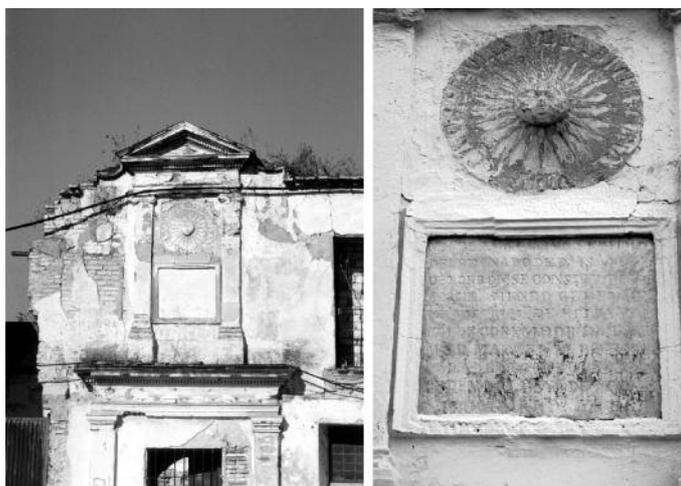
Otro espacio del entorno es la **antigua Cárcel**, que tubo a lo largo de los años diferentes usos y funciones. En primer lugar fue mercado de Alhóndiga y granos hasta aproximadamente 1744, después se dedicó a graneros y después tras unas obras pasó a ser Cuartel Provincial de Milicias de 1766 a 1846³. Una vez más un edificio histórico es maltratado convirtiéndose anodinas viviendas con pingues beneficios, realizándose un gran remonte, es decir, una gran elevación que rompe la fisonomía originaria del edificio, creando un criterio de diferenciación que consideramos innecesario, ya que un color más oscuro situado en la parte superior, con respecto al resto del color de la fachada visualmente resulta aplastante, otorgándole al remonte un énfasis que consideramos está fuera de lugar. (Láminas 24, 25 y 26).

Lámina 24. Exterior de la Cárcel.

Lámina 25. La Cárcel. Detalle del escudo del sol e inscripción.

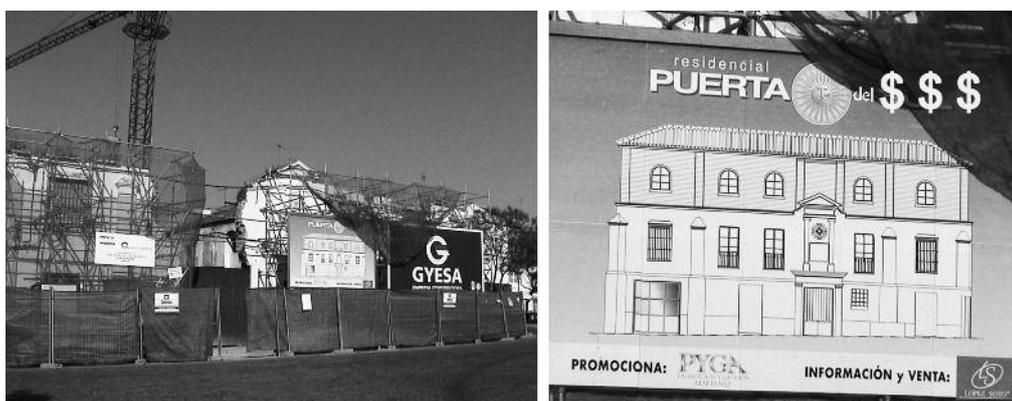
Lámina 26. La Cárcel en el año 2003 ha caído víctima de la especulación urbanística.

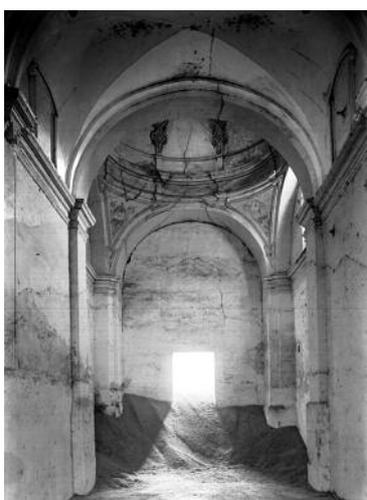
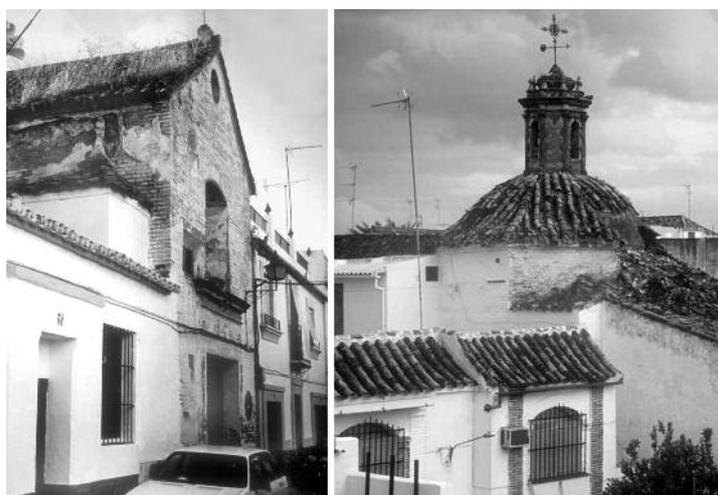
Tras dejar su finalidad religiosa pasó a tener varios usos, granero del Servicio Nacional del Trigo y posteriormente tras pasar a depender de la Iglesia del Carmen en 1967, su uso fue de almacén de varias parroquias. A finales de la década de 1990, fue cedida a la Archicofradía de María Auxiliadora, hermandad que está acometiendo su restauración. (Láminas 27 y 28).

Lámina 27. Capilla de Belén en el año 1951.

Lámina 28. Capilla de Belén. Fachada y cúpula.

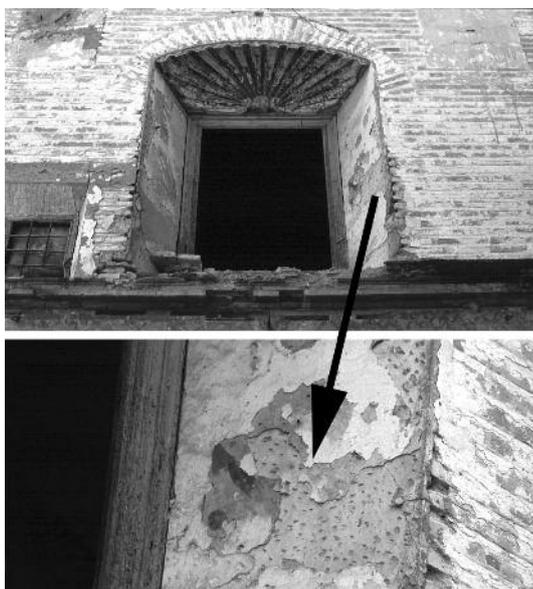
Desde el punto de vista de la restauración del edificio, sabemos que se han respetado y conservado los elementos principales como la cúpula y todo su interior. Respecto a las pinturas murales del exterior, lo ideal sería emplear un criterio de conservación eliminando las capas de cal que las cubren, fijando los restos de pintura y las zonas con pérdidas simplemente deberán ser cubiertas con morteros a bajo nivel de cal y arena, de un tono neutro. (Láminas 29 y 30).

Lámina 29. Capilla de Belén. Detalle de ventana con restos de pintura mural bajo las capas de cal y mortero.

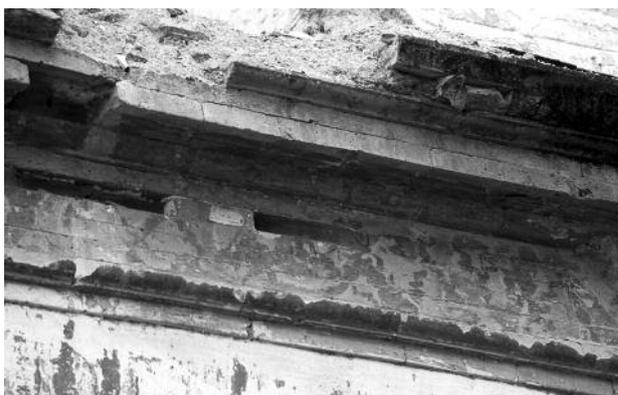
Lámina 30. Capilla de Belén. Decoración al temple de los ladrillos sobre la puerta de entrada.

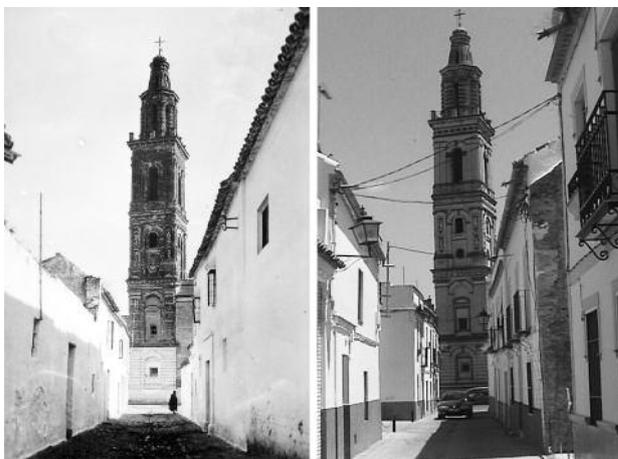
La **Calle de San Gregorio** está formada por un conjunto de viviendas populares, donde hasta hace poco se han conservado. La fisonomía de esta calle está cambiando paulatinamente y si bien los edificios hasta ahora sustituidos no adquieren mucha altura con

respecto a las anteriores construcciones, si se da el fenómeno de edificios de nueva planta con una profusión de vanos y un falso estilo popular, en los que se aprecia la pérdida de su identidad originaria. De todos es bien conocida la frase que acuñó el Profesor Juan Agudo que dice: “Arquitectura Modesta equivale a una Arquitectura Molesta para todos”. (Lámina 31).

Lámina 31. Torre de la Iglesia del Carmen vista desde la calle San Gregorio.

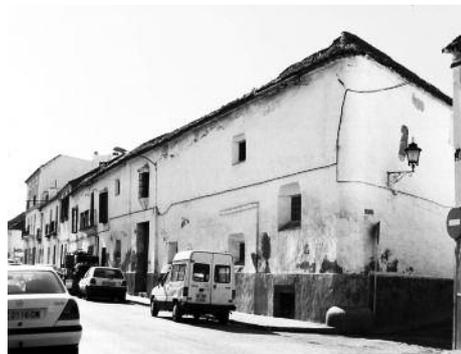
En la calle del Carmen nº 35 nos encontramos una casa popular de mediano productor agrícola construida a mediados del siglo XVIII. Sus espacios interiores quedan divididos en vivienda, graneros para almacenamiento de granos y zonas para el aposentamiento de los animales (bestias de carga): patios, graneros, pajares, cuabras y soberados. Esta tipología de casa es la que la historiografía tradicional ha pasado por alto sin detenerse en la importancia que tienen para el viario de la ciudad tan agrícola, sobre todo en los siglos anteriores.

Aquí se manifiesta otra vez la especulación del suelo urbano, desconocemos cual es el proyecto definitivo del nuevo inmueble, esperamos que el este intento conservar en la medida de lo posible las estructuras originarias y los volúmenes que tanto han caracterizado a esta casa. (Láminas 32).

Lámina 32. Casa en la calle del Carmen nº 35 en los años 2000 y 2003 respectivamente.

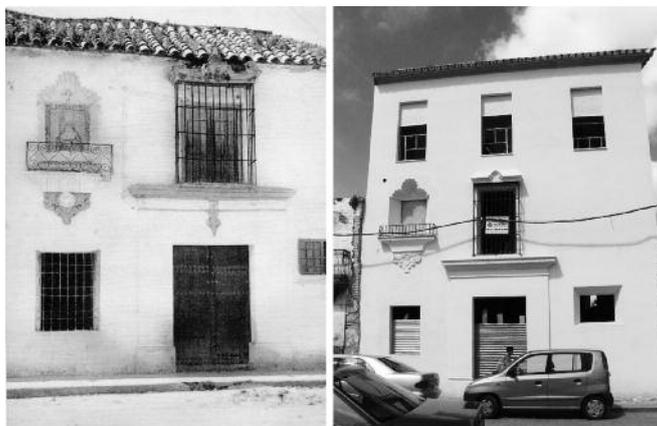
Otro ejemplo es el de la Calle del Carmen nº 81, donde se ha destruido un edificio muy singular, cuya fachada, junto a la puerta de ingreso, más o menos ennoblecida, alojaba un retablo callejero, quizás el más original de todos los que existen aún en el callejero ecijano.

Esta casa de armoniosas proporciones, estaba dividida en dos niveles, cubierta por teja árabe y formando esquina con la Avenida de los Emigrantes, donde la casa albergaba los corrales y demás dependencias no dedicadas a la vivienda. Tras muchas vicisitudes y denuncias la obra estuvo parada durante algunos años, pero tras continuarse el proyecto de construcción de la nueva vivienda hemos observado que los niveles se han convertido en tres, por lo tanto de nuevo un remonte, en el que quedan unidas dos estructuras que nada tienen que ver una con la otra y que han despojado de su belleza popular que tan atractiva la hacían, como queda latente en las fotografías que se conservan de ella de 1952. (Lámina 33).

Lámina 33. Casa Calle Carmen 81. Antes su destrucción (1952) y el pastiche actual.

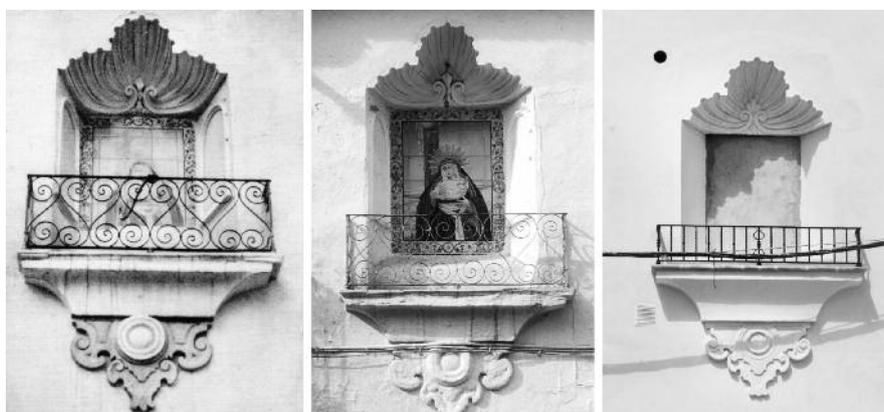
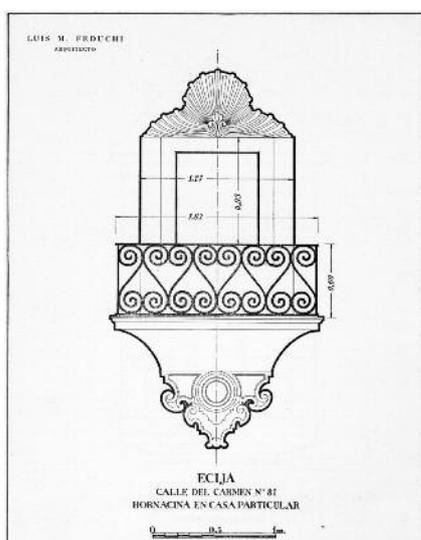
La reconstrucción de la hornacina está muy bien conseguida tal vez y gracias a Sancho Corbacho, que incluyó en un libro suyo un dibujo a escala de la misma, si bien la

reja de la balconada es de nueva factura y con un diseño simple y diferente. Con fecha de mediados de mayo de 2004 los azulejos del retablo cerámico, dedicado a la Virgen de la Soledad, aún no habían sido repuestos a su lugar. (Láminas 034 y 035).

Lámina 34. Casa Calle Carmen 81. Detalle del retablo callejero en los años 1951, 1990 y 2004 respectivamente.

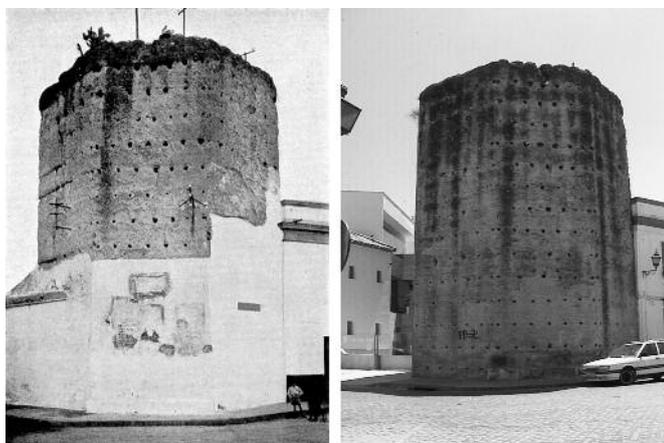
La **torre albarrana** desde la década de 1950 hasta la actualidad ha sufrido varias intervenciones. En primer lugar tras una actuación en época incierta perdió el enfoscado del su tercio inferior y las lápidas conmemorativas que en ella se ubicaban. La torre estaba flanqueada por casas adosadas a ella, la de la calle Carreras prácticamente mantiene el mismo aspecto de los años 50, en cambio el inmueble situado hacia la calle Calzada ha sido derribada y sustituida por un edificio de hormigón armado tan de moda en la actualidad, quedando exenta de la muralla, lo que permitió que se restaurara la muralla enrasillandola y un mortero de cemento amarillo, con un nuevo enfoscado sobre la rasilla, cuyo efecto óptico no es nada agradable. (Lámina 36).

Lámina 36. Torre albarrana de la plaza de Colón en el año 1950 y en el año 2003.

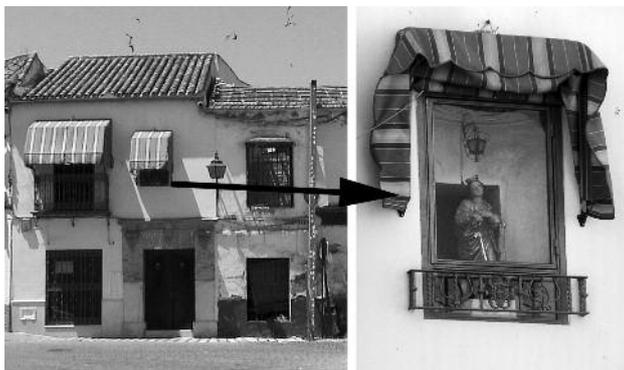
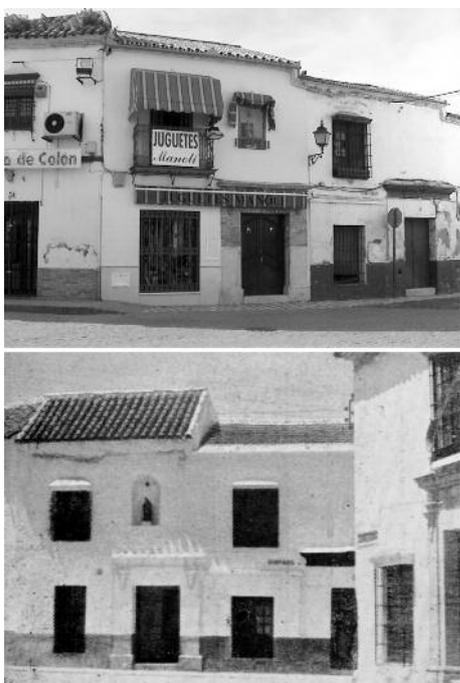
La **casa aledaña a la Calle Espada** se conserva prácticamente similar a la fotografía histórica. Es una casa del siglo XVIII, donde lo más llamativo es el conjunto de sus dos volúmenes con los vanos y el retablo callejero, ubicado sobre la puerta de entrada. Asistimos a un intento de conservación pero a pesar de la buena intención, éste no es acertado, ya que las reformas ocasionadas han convertido a la planta baja en un local comercial y la hornacina de medio punto se ha cerrado por un cristal, cubriéndose todos los vanos de la casa, tanto los superiores como los inferiores con toldos a rayas que destrozan la visual del conjunto. (Lámina 37 y 38).

Lámina 37. Plaza de Colón. Casa esquina a calle Espada con retablo callejero.

Lámina 38. Plaza de Colón. Casa esquina a calle Espada en la actualidad y el detalle de la hornacina.

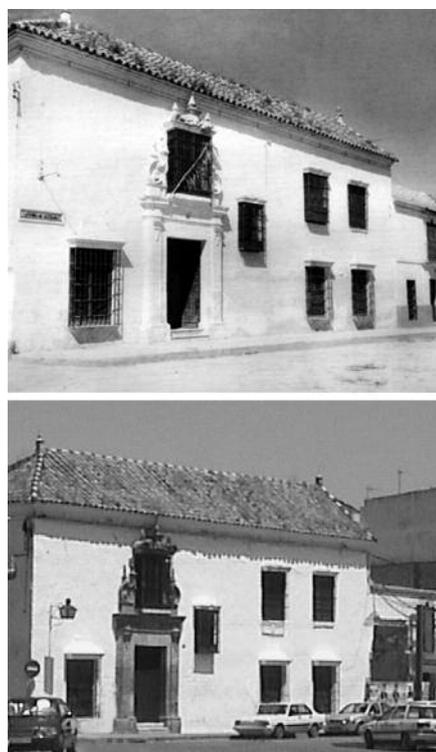
La **Casa de los Díaz**, es uno de los pocos ejemplos de casa señorial de los que van quedando intactos en Écija. Exteriormente no ha perdido su esplendor, es más a diferencia con las fotografías históricas de 1952, la casa tras alguna intervención recuperó su fachada de ladrillo abitolado que en esa fecha estaba totalmente enjalbegada, mostrando en la actualidad un aspecto inmejorable. (Lámina 39).

Lámina 39. Plaza de Colón. Casa de los Díez en el año 1952 y 2003 respectivamente.

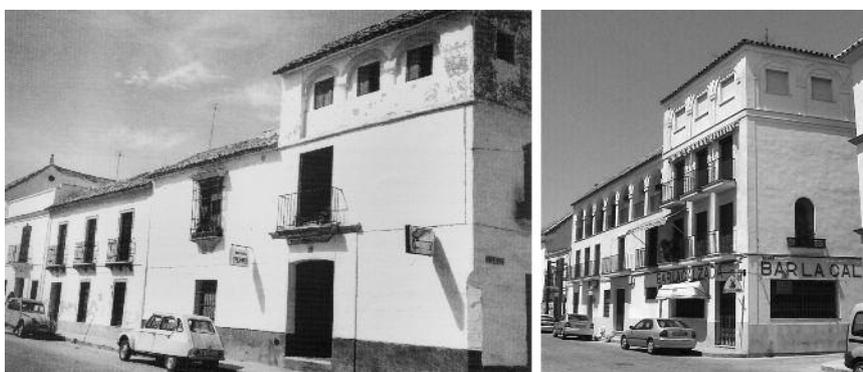
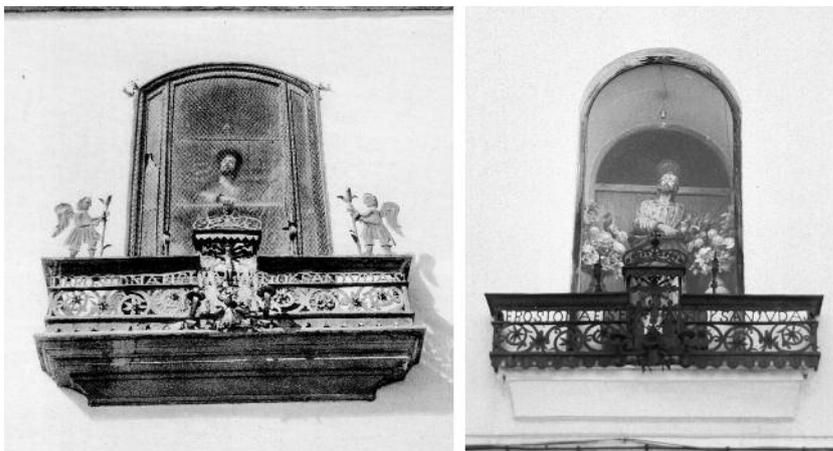
A pocos pasos de la Plaza de Colón, ya adentrado en la calle Calzada esquina con calle Reloj, nos encontramos otra casa que ha cambiado en perfiles y en efecto óptico tradicional, por una copia mal hecha del estilo inventado como tradicional ecijano. El edi-

ficio original constaba de dos planta y torre mirador en la esquina, tras ser derribado y construido de nueva planta sus alturas se convirtieron en tres con proliferación de vanos y torre mirador. La casa original tenía orientada hacia la calle reloj un curioso **retablo callejero** dedicado a **San Judas Tadeo**, fechado en 1728 como queda reflejado en el balconcillo de hierro forjado. En la década de 1970 cuando se construye el nuevo edificio, no se contempló la ubicación de dicho retablo, pero gracias a las gestiones de D. Manuel Martín Burgos y D. Fernando Caldero Martín, se consiguió que lo colocaran en su lugar de origen, aunque con cambios sustanciales, como se observa en el dibujo publicado por Sancho Corbacho en su libro “*Cuadernos de Arte. Écija*” en el año 1952. (Láminas 40, 41 y 42).

Lámina 40. Casa en calle Calzada esquina a calle Reloj en los años 50 y 2003 respectivamente.

Lámina 41. Casa en calle Calzada esquina a calle Reloj. Detalle de la transformación del retablo callejero.

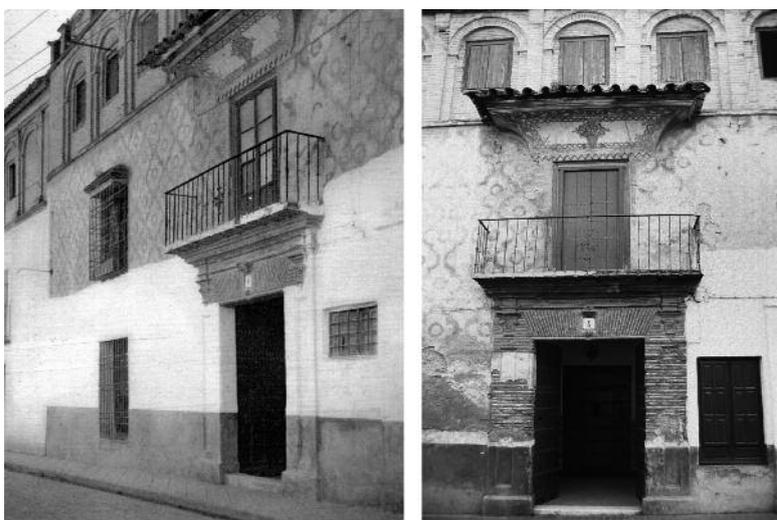
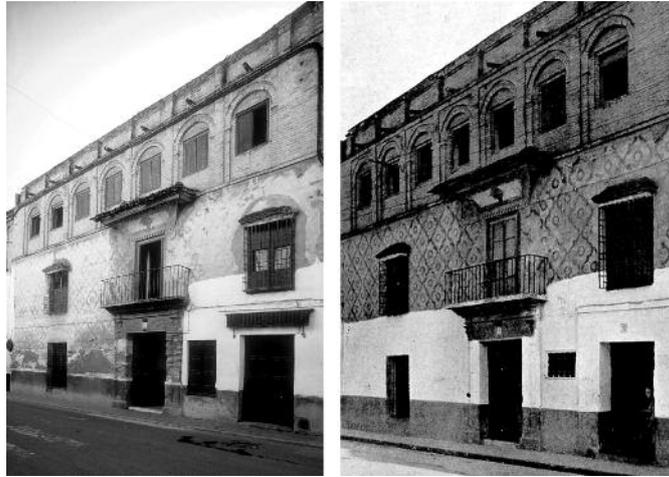
También conocida como Casa del Gremio de la Seda. Se trata de un claro ejemplo de la influencia y proliferación que tubo la pintura mural de exteriores en la localidad. Nos encontramos ante un edificio remodelado en el siglo XVIII, pero con construcciones anteriores y posteriores en su interior. (Láminas 43 y 44).

Lámina 43. Casa del Gremio de la Lana en calle Merinos 4 en el año 1951 y 1987 respectivamente.

Lámina 44. Casa del Gremio de la Lana en calle Merinos 4 en el año 2002 y 1951 respectivamente.

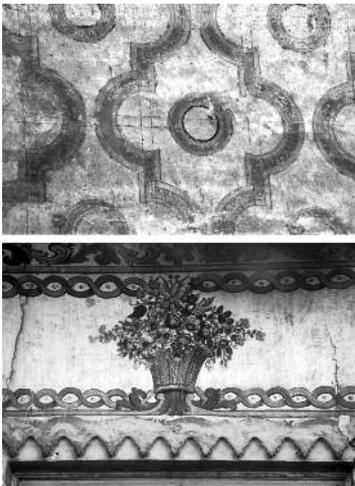
Una vez más la técnica al fresco ha impedido que los motivos decorativos se pierdan aún sufriendo las inclemencias del tiempo. Existe una clara diferencia en la superposición de cuerpos, el bajo y el primero están totalmente pintados y policromados al fresco, mientras que el cuerpo superior que recuerda a las galerías de miradores o secaderos se encuentra en ladrillo visto. Los motivos decorativos están claramente diferenciados, por un lado el geométrico en la fachada, a modo de un gran tapiz donde la figura geométrica adquiere en centro de atención, dejando los motivos florales para el guardapolvo del balcón central. (Lámina 45). Su estado de conservación es deplorable, mientras que se siguen sucediendo nuevas fisuras, manchas de humedad y se abomban las paredes, lo que permite la pérdida paulatina de la capa pictórica. Creemos que las pinturas a pesar de su resistencia no durarán más de una década más, ya que la dejadez, tanto de los dueños como de la Corporación Municipal es palpable año tras año, sin obligar a que se realice algún tipo de intervención que al menos salve lo que va quedando.

Lámina 45. Casa del Gremio de la Lana en calle Merinos 4. Detalle de su decoración con pintura mural al fresco.

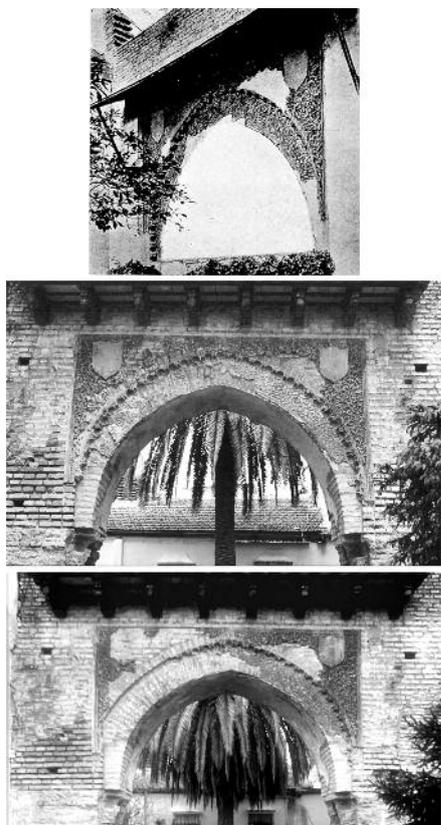
Dentro del **patio de la Iglesia de Santa Cruz**, concretamente en el patio que alberga los restos del claustro de la antigua iglesia, se conserva la única portada de las dos que poseía la primitiva parroquia. Se trata de un arco gótico-mudéjar enmarcado por álfiz decorado con yeserías y sendos escudos. El abandono y la dejadez provocaron la pérdida paulatina de restos de yeserías que se iban desprendiendo. Hace unos años fue objeto de una interesante intervención de conservación que de momento han frenado su deterioro. Si esta intervención se hubiera realizado con anterioridad serían menos las lagunas que se observarían al ser repuestos los trozos que se han conservado. (Lámina 48).

Lámina 48. Patio de la Iglesia de Santa Cruz. Diferentes fases de conservación del arco gótico-mudéjar.

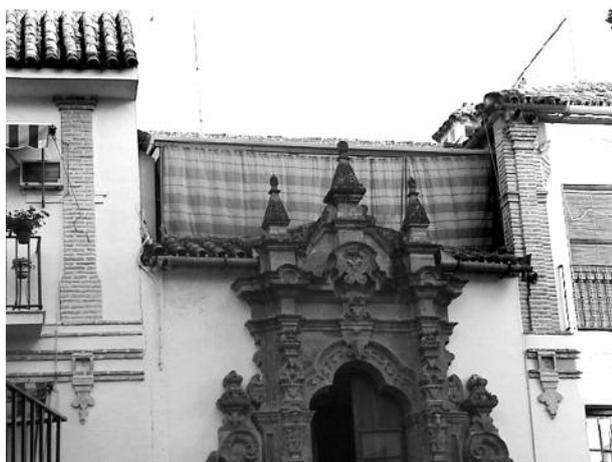
Lámina 50. Casa de la Calle Aguabajo. Detalle de la parte superior de la portada convertida en un ático con toldo corredizo que le da un aspecto tercermundista.

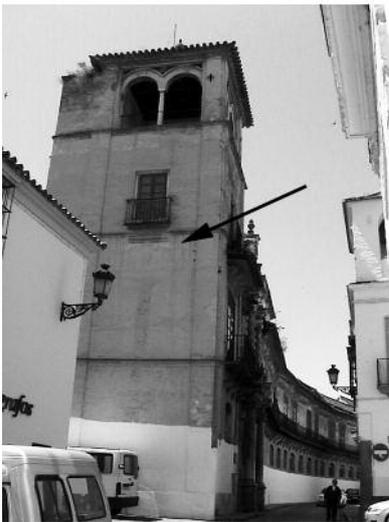
Este palacio, orgullo de la ciudadanía ecijana, nos viene a demostrar como la indiferencia de la autoridad competente y propietaria no aplica unas medidas de intervención para detener el progresivo estado de deterioro que sufre el inmueble.

Lámina 52. Palacio de Peñaflo. Restos de pintura mural en su fachada.

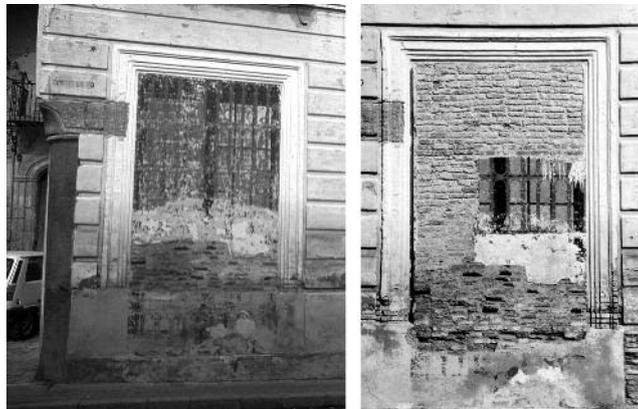
Lámina 55. Palacio de Vallehermoso. Pintura mural trampanjo que imita a una falsa ventana, en diferentes estado de conservación, causado por la humedad de capilaridad.

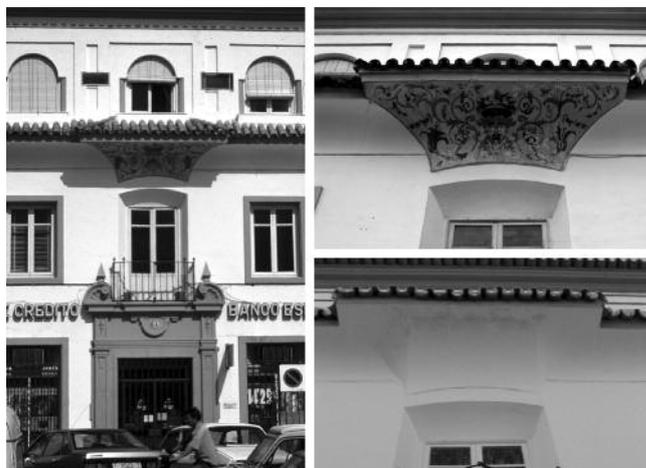
Lámina 66. Plaza de España (El Salón). Casa de una entidad bancaria, con pintura al temple en su guardapolvo, que recientemente ha sido encalado.

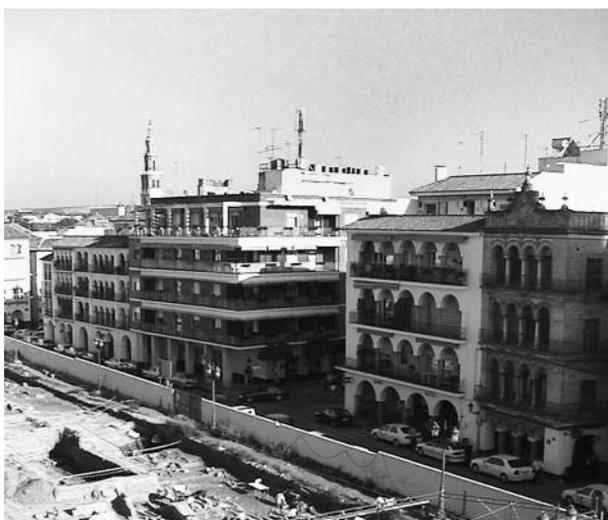
Lámina 69.- Plaza de España (El Salón). Aspecto actual en la que destacan las brutales actuaciones urbanísticas de los años 60.
