**XI Congreso Nacional de Materiales**

## APLICACIÓN DE TÉCNICAS ANALÍTICAS SEM/EDX Y METALOGRAFÍAS PARA LA DATACIÓN Y RESTAURACIÓN DE UNA PIEZA DE ORFEBRERÍA RELIGIOSA DEL SIGLO XIX

**Resumen:** En este trabajo se presentan los estudios analíticos de los materiales metálicos y de la técnica de ejecución del Palio Procesional de la Virgen del Mayor Dolor de Aracena. Se emplearon técnicas de análisis mediante SEM/EDX, observación a microscopio óptico metalográfico y análisis químico mediante espectrometría de emisión de chispa. Se analizaron 12 muestras correspondientes a los distintos elementos decorativos que componen el Palio, incluyendo piezas originales sin restaurar, originales intervenidas y piezas de sustitución. Los resultados obtenidos han permitido, por un lado, conocer la composición y estado del Palio con vistas a la selección de los procesos de restauración más idóneos. Por otro lado, se ha podido establecer la técnica de ejecución del mismo, a través de la constancia en la pieza de la llamada plata Ruolz, que confirma los indicios documentales sobre la manufactura del bronceista y platero barcelonés Francesc de Paula Isaura i Fargas (1824-1885).

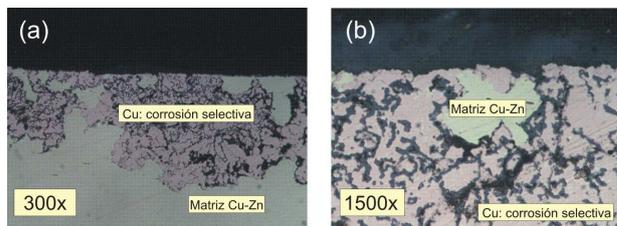
En la cara posterior no apareció resto alguno de plata. Sin embargo, se observaron grandes zonas que habían sufrido un proceso de desaleación o corrosión selectiva (Figura 3), mucho más severo que en la cara vista.

**Figura 3.** (a) Microscopía óptica de la cara posterior de M1, previa al ataque metalográfico. (b) Detalle de zona de corrosión selectiva rica en cobre con restos de matriz.

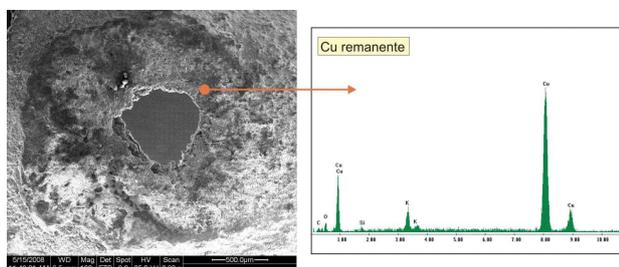
Sobre la superficie de muestras M1 se localizaron picaduras (Figura 6). El análisis EDX del material circundante mostró exclusivamente la presencia de cobre, indicando que estas picaduras son el resultado de los procesos de corrosión selectiva que, de forma generalizada, aparecen en las muestras M1.

**Figura 6.** Imagen SEM de una picadura sobre M1. El espectro EDX correspondiente al material adyacente revela la presencia exclusiva de cobre.

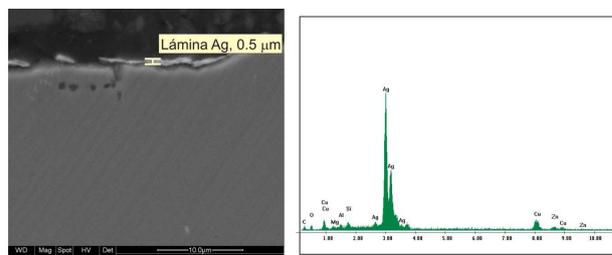
El análisis mediante SEM/EDX de la sección transversal de M1 certificó la presencia de una matriz de Cu-Zn, y, en algunas zonas, restos de la lámina de plata de  $0,5 \mu\text{m}$  de espesor (Figura 8).

**Figura 8.** Imagen SEM de muestra M1 (8000x) y EDX correspondiente a lámina de plata.

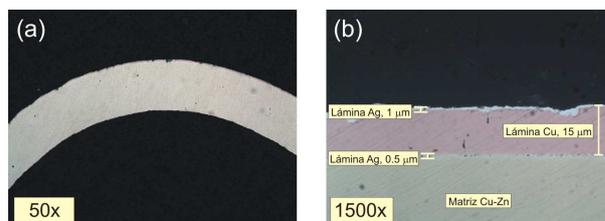
En la cara vista de las muestra M2 se observó una matriz de latón, una primera y delgada lamina blanca de  $0,5 \mu\text{m}$  de espesor de plata, una lámina de tonalidad rosácea de  $15 \mu\text{m}$  de espesor de cobre y una segunda lámina blanca de  $1 \mu\text{m}$  de espesor de plata (Figura 9). En la cara posterior, sin embargo, se observó exclusivamente una fina lámina de plata depositada directamente sobre la matriz de latón (Figura 10). Tras el ataque metalográfico, la apariencia de la matriz de latón en la muestra M2 es similar a M1, diferenciándose claramente de esta en la presencia de las láminas alternas de plata y cobre (Figura 11).

**Figura 9.** Microscopía óptica de muestra M2, previa al ataque metalográfico. (a) Vista general, (b) detalle de las láminas alternas de cobre y plata en la cara vista.

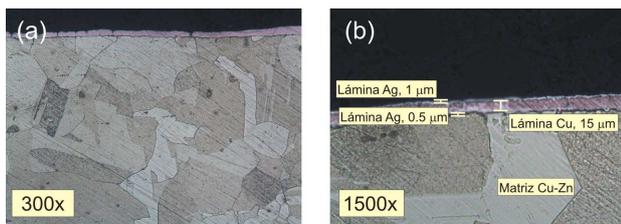
**Figura 11.** (a) Imagen a microscopía óptica de una muestra M2, tras el ataque con  $\text{FeCl}_3$ . (b) Detalle de las láminas de plata y cobre en la cara vista.

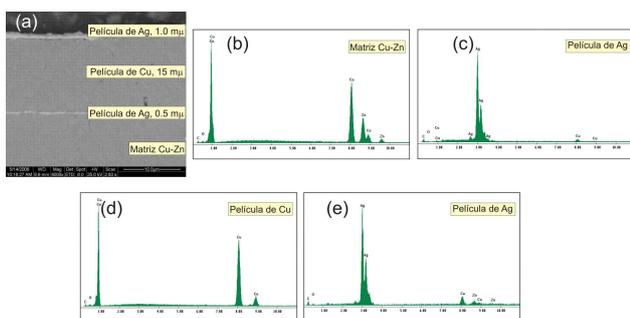
La imagen SEM, tomada en la sección transversal de una muestra M2 (Figura 12a), permite observar en detalle la estructura de las distintas láminas encontradas en la cara vista. Estas han sido identificadas, mediante EDX (Figura 12 b,c,d,e) y desde el interior hacia el exterior de la muestra como: (b) matriz de latón, con picos característicos de Cu y Zn, (c) lámina de plata pura, relativamente homogénea, y con 0,5  $\mu\text{m}$  de espesor, (d) lámina de cobre puro, muy homogénea y con unas 15  $\mu\text{m}$  de espesor, (e) lámina de plata pura, relativamente homogénea, de 1  $\mu\text{m}$  de espesor.

**Figura 12.** (a) Imagen SEM de una muestra M2 (8000x). EDX correspondientes a (b) matriz, (c) lámina de plata, (d) lámina de cobre (e) lámina de plata
