Revista del Instituto del Patrimonio Cultural de España

Número 8 • 2008

Estudio analítico de la reja Mayor de la Capilla Real de Granada

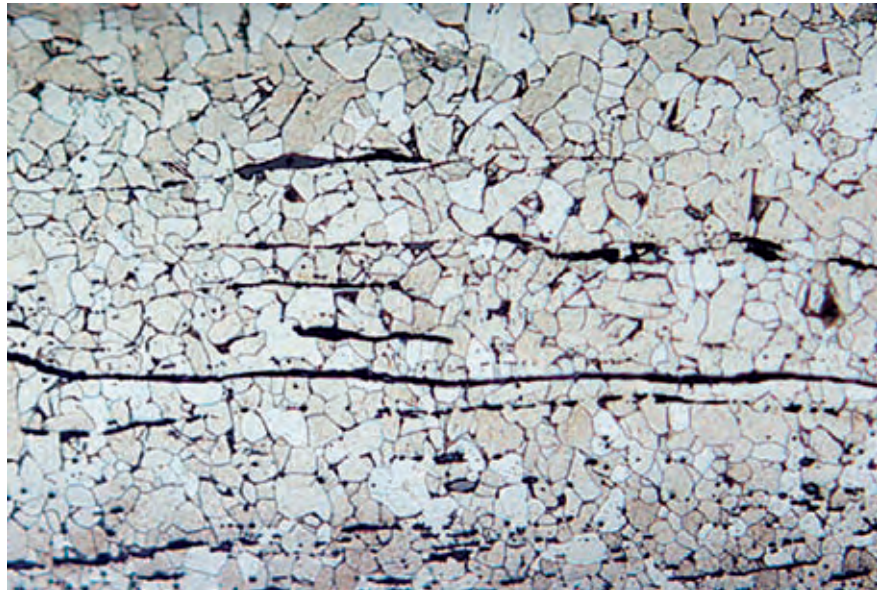
En el estudio metalográfico *de las chapas decorativas originales del siglo XVI* de la sección pulida sin atacar se identifican abundantes escorias y fisuras orientadas en dirección paralela al borde de la chapa. Las deformaciones y la orientación preferencial de las

fisuras y escorias se deben a los esfuerzos a los que se ha sometido la chapa durante el repujado hasta alcanzar la forma final.

Figura 2. Fotografía de microscopía óptica de la sección transversal de una chapa decorativa original pulida y atacada con nital ($\times 10$). Detalle de las grietas orientadas según la dirección de trabajado de la lámina.

Los granos equiaxiales indican que el trabajo de la chapa se ha realizado en caliente o se ha sometido a una fase final de recocido para eliminar las tensiones generadas con las deformaciones (fig. 2).

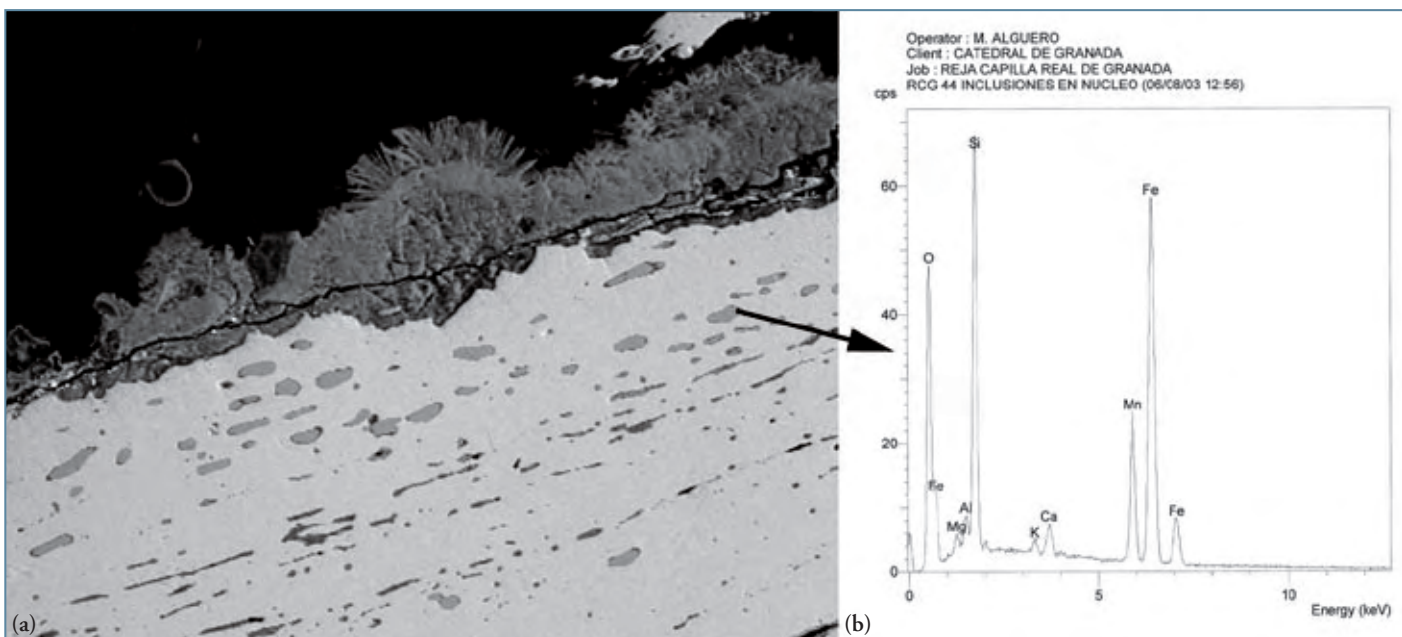
Figura 3. (a) Imagen SEM con electrones retrodispersados de la sección transversal de una figura decorativa original del siglo XVI. (b) Microanálisis EDX de la inclusión.

la que se aprecia un núcleo de hierro con numerosas inclusiones. Son de naturaleza silicatada y aparecen en la imagen BSE con un color gris más oscuro que el resto de la matriz, por contener elementos de menor número atómico. Puntualmente se ha detectado en la superficie de la chapa un pequeño foco de corrosión formando eflorescencias de óxidos de hierro (fig. 3).

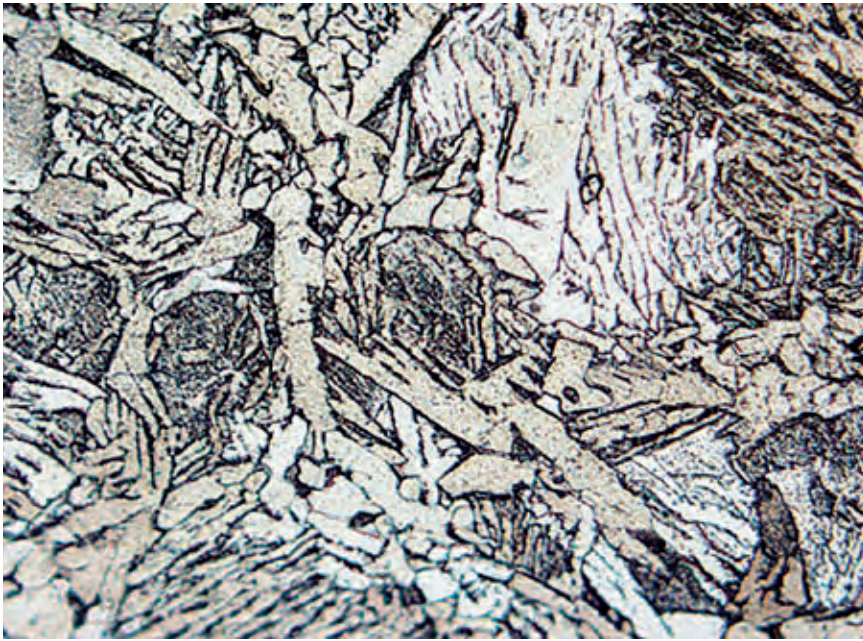
Figura 4. Fotografía de microscopía óptica de la sección transversal de una figura decorativa no original pulida y atacada con nital (x20).

En el estudio metalográfico de las muestras pulidas *de chapas decorativas no originales* sin atacar se observan diferencias sustanciales con respecto a las muestras de figuras originales. Se reducen considerablemente el número y tamaño de las inclusiones en la matriz de hierro y baja la porosidad.

La estructura metalográfica que se revela en este grupo de muestras difiere completamente de la que presentan las chapas originales del siglo XVI. Una vez atacada con nital se observa un sistema bifásico, en contraste con los hierros monofásicos de bajo contenido en carbono de las muestras originales. El sistema bifásico está constituido por fase α (solución sólida de carbono en hierro α) y perlita (cementita $-Fe_3C-$ y ferrita) con una estructura Widmanstätten (fig. 4). El contenido en carbono es superior al de las muestras originales.

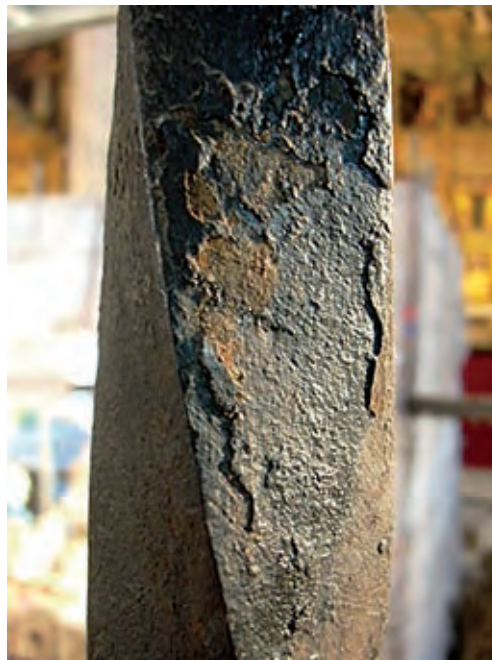
La gran calidad de la obra se refleja tanto en sus materias primas como en su ejecución. Los *elementos sustentantes*, barrotes de sección cuadrada, hacen gala de dicha calidad y robustez. Aparecen en la obra adoptando formas helicoidales, lo que les obliga a retorcerse sobre sí mismos manteniendo la verticalidad. En su superficie se aprecian restos de un recubrimiento metálico, que actualmente toma la apariencia de pequeños islotes, al haberse eliminado parcialmente

Figura 6. Detalle de los restos del recubrimiento que muestran los barrotes. Autor: José Manuel Santos Madrid.

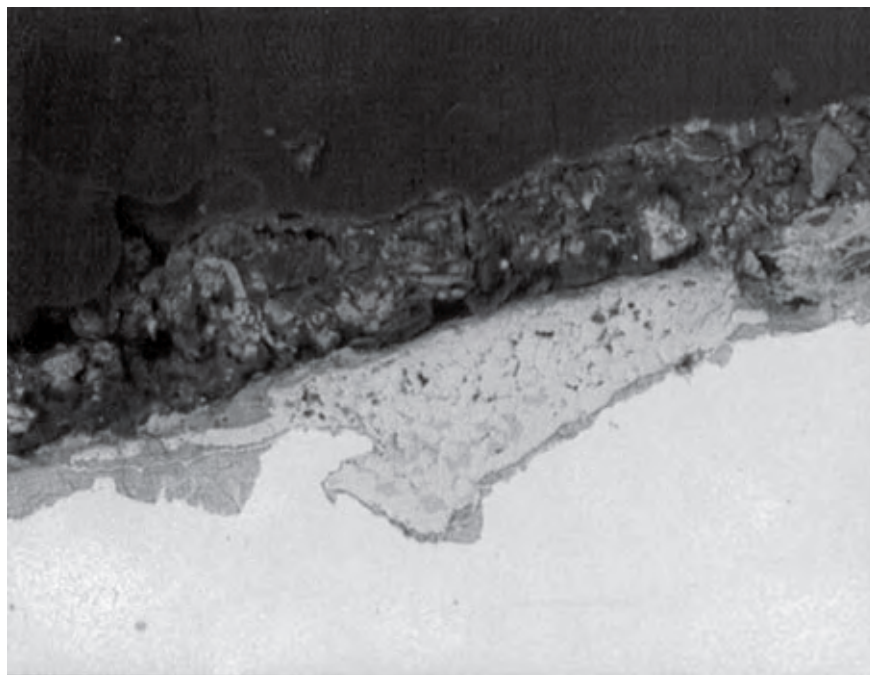
Puntualmente se han detectado signos de corrosión en una pequeña zona superficial del barrote. Se han analizado mediante microscopía electrónica de barrido y microanálisis por espectrometría de dispersión de energías de rayos X (MEB-EDX) para conocer la profundidad y el alcance de la alteración. Se aprecia una pequeña picadura de corrosión compuesta por óxidos de hierro, que por su escasa penetración y presentarse de forma muy localizada no ofrece gran importancia (fig. 8).

Figura 9. Imagen BSE composicional de la zona externa del barrote donde se localiza corrosión.

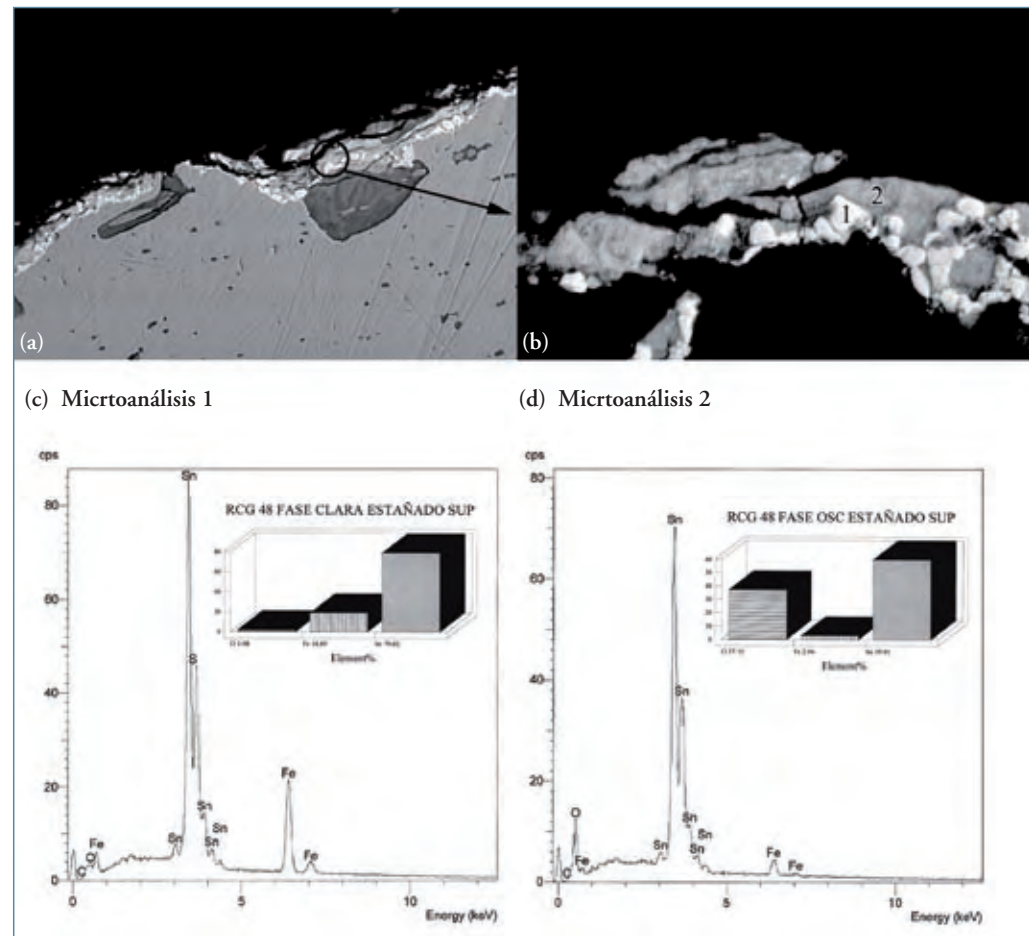
A mayores aumentos se puede observar con más detalle el tratamiento de estañado de la lámina de hierro, conservado perfectamente en esta zona. Cuando se aplica el estaño en caliente se produce una difusión de los átomos de estaño en la estructura de hierro, produciéndose dos fases: fase ζ y θ , que dan lugar a dos capas de intermetálico. La capa más interna (punto 1, fig. 10) son cristales columnares de FeSn_2 , compuesto intermetálico que forma la fase θ , y su composición es la indicada en el microanálisis de la fig. 10. Esta capa es muy compacta y limita la formación de FeSn_2 , restringiendo la difusión de los reactivos a través de ella. La capa más externa (punto 2, fig. 10) estuvo inicialmente compuesta de estaño puro, aunque en nuestro caso presenta un mayor grado de oxidación como resultado lógico de su larga exposición a la atmósfera.

Figura 10. Imagen BSE del estañado sobre el barrote donde se aprecian las dos fases formadas (a). En la ampliación de la imagen se indican las dos fases (b) analizadas (c y d) por espectrometría dispersiva de rayos X (EDX).

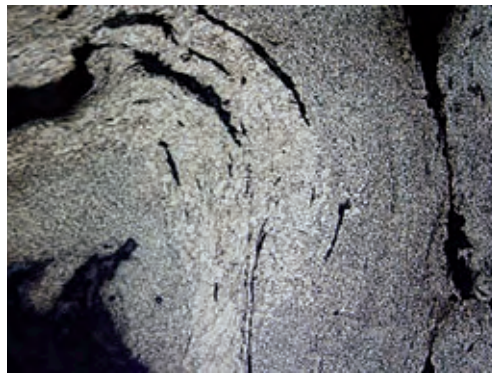
Otro elemento de anclaje estudiado ha sido una pequeña *cuña* de hierro original encontrada en la reja, en la que se observa una estructura y composición idéntica a la de los barrotes. La metalografía presenta una matriz de ferrita (hierro α), formada por granos equiaxiales, entre los que se aprecian restos de escorias deformadas durante el trabajado de la *cuña*. Estas escorias son

A diferencia de los barrotes, en la *cuña* no se aprecia ningún tratamiento superficial de protección. A pesar de esto, la corrosión es poco profunda, y forma una capa de óxidos de hierro homogénea y compacta en toda la pieza, sirviendo de barrera protectora.

Figura 11. Fotografía de microscopía óptica de la sección transversal de una cuña atacada con nital (x5).

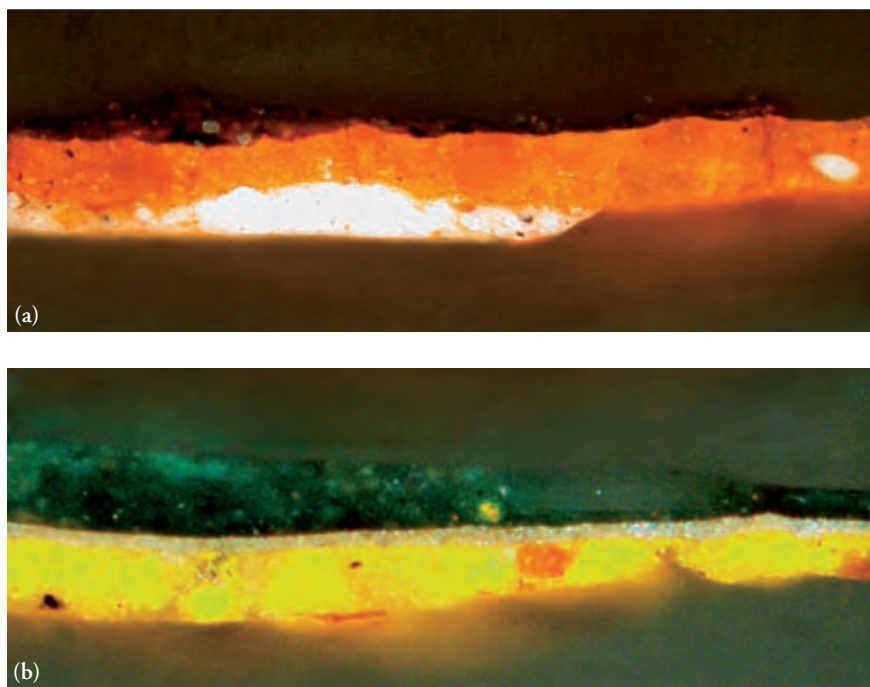
Figura 14. Microfotografías de una veladura roja sobre oro (a) y verde sobre estaño (b) respectivamente. En ambos casos se observa el adhesivo «a la sisa» del metal de color rojo anaranjado y la capa traslúcida de laca roja o de un verde de cobre, que proporcionan el efecto metalizado.

Observamos también la existencia de plateados, aunque en un número mucho menor que los dorados, en los cuerpos de los leones del escudo central y las vestiduras de algunos personajes de las escenas. La técnica de ejecución era semejante a la utilizada en los dorados a la sisa, sustituyendo el pan de oro por fina lámina de estaño, para imitar la plata (fig. 14).

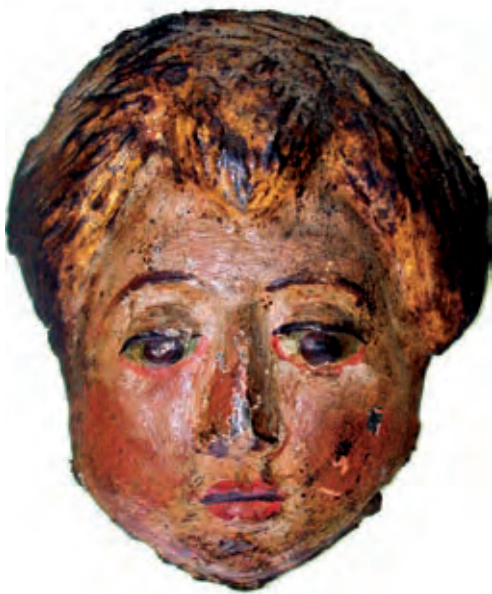
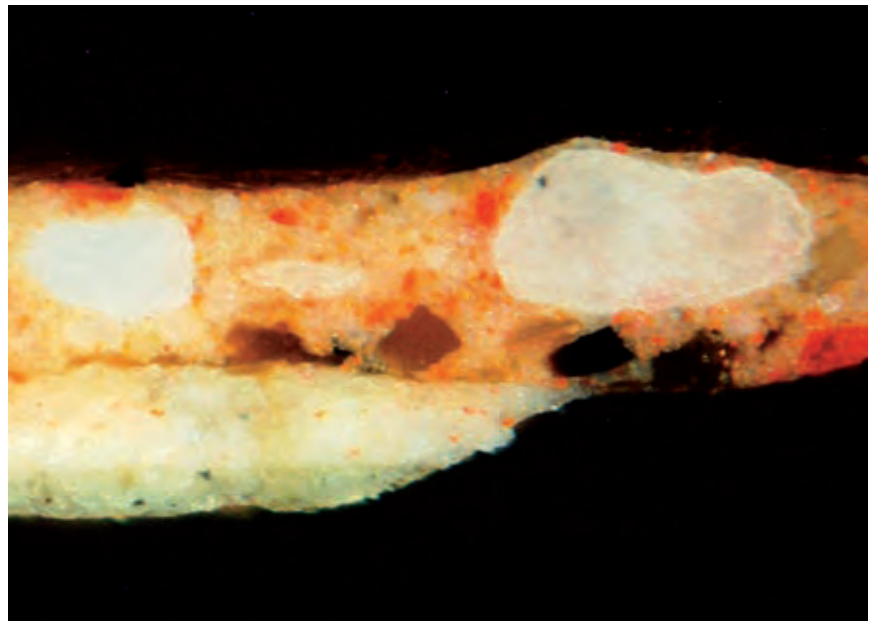
Figuras 15 y 16. Cabeza de niño con una laguna en la mejilla derecha donde se ha tomado la muestra representada en la microfotografía. Imprimación blanca y encarnación rosada de albayalde y pequeñas cantidades de bermellón y laca roja.

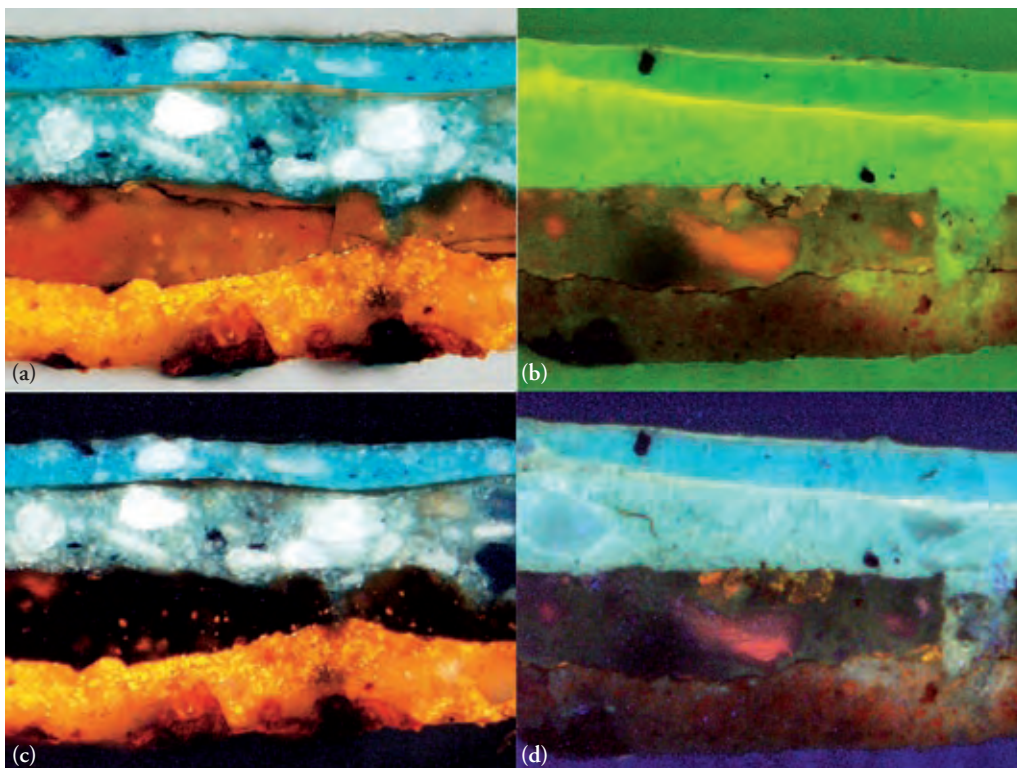
En los azules distinguimos un estrato inferior compuesto por una mezcla de índigo, albayalde y pequeñas cantidades de azul esmalte, que cubría veladuras rojas originales. En ciertas muestras simétricas tomadas de ambas caras, había una segunda capa azul más intensa compuesta por albayalde y azul de Prusia. Dado que este último pigmento se usó a partir del siglo XVIII, mientras que el azul esmalte y el índigo son anteriores, Al no existir una documentación sobre este particular, no podemos descartar que la capa intermedia azul se deba a una *intervención del siglo XVII, de menor extensión*, aunque también podría servir de capa de fondo de la siguiente repolicromía (fig. 17).

Figura 17. Microfotografías con luz reflejada de una lámina delgada a y b. Microfotografías de fluorescencia con filtro azul (c) y filtro UV (d). Repolicromía azul del siglo XVIII sobre una veladura de laca roja. La capa azul inferior puede tratarse de un fondo azul que contiene esmalte o una repolicromía del XVI. El estrato superior contiene azul de Prusia, pigmento que data desde el siglo XVIII.

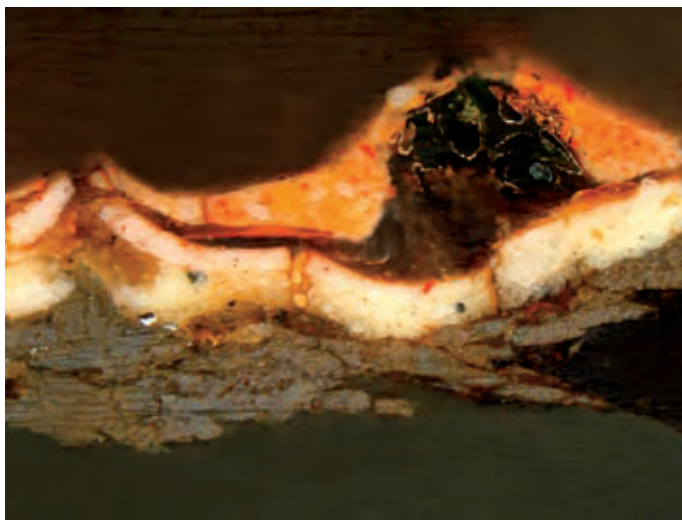
digrís, respectivamente. Las encarnaciones también estaban repolicromadas y cubiertas por recubrimientos oscurecidos (fig. 18).

Figura 18. Microfotografía de una encarnación dieciochesca sobre la original, procedente de un elemento decorativo de pequeña dimensión, de ahí el estañado.

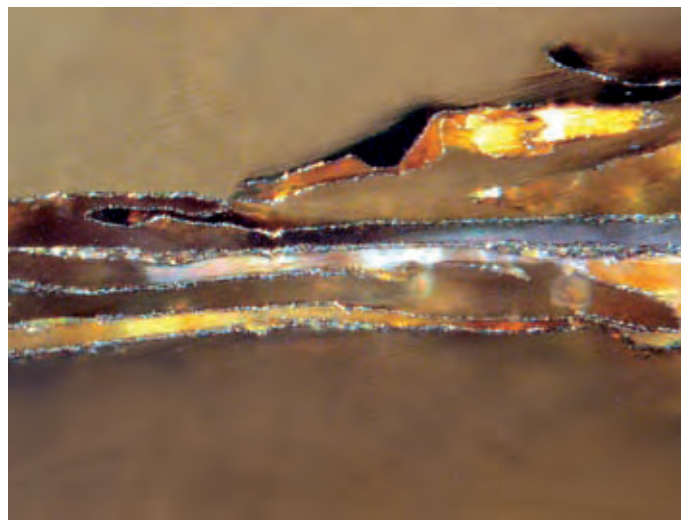
Figura 19. Pan de latón del librillo encontrado en el friso, empleado en la repolicromía barroca.

falso» de un librillo descubierto en el interior de un friso de la parte alta de la reja (fig. 19).
