# Examen global de la escultura

## 3.1. Introducción

El estudio radiográfico se ha realizado en dos etapas, por la empresa Norcontrol. Una primera fase, que incluyó la mayor parte del trabajo, se llevó a cabo antes de comenzar la restauración; la superficie estudiada se indica en la figuras 3.1, 3.2 y 3.3. La segunda parte de las radiografías se completaron cuando se comenzó la extracción de la estructura interna y quedaron accesibles en la escultura zonas que antes no lo eran. Estas placas se indican en la figura 3.4. También se radiografiaron la tinaja, la peana, la palma y el banderín, total o parcialmente, obteniéndose escasas indicaciones de defectos o discontinuidades, en algún caso reparada, como se indica en el capítulo 8 (figuras 3.5 a 3.8).

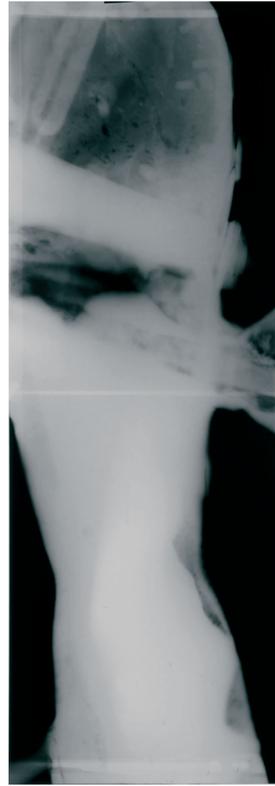
Figura 3.14. Brazo izquierdo (Radiografía 10, realizada a doble pared). En esta toma, desde el hombro hasta el antebrazo, se ve la barra de la estructura interna que atraviesa horizontalmente la escultura, el nudo que cubre el fragmento que aún quedaba de la estructura original y, hacia abajo, el resto del brazo relleno de plomo, que impide la observación del bronce. Este relleno se efectuó para reforzar el brazo, que ha sufrido diversas fracturas a consecuencia del peso de la palma no correctamente compensado.

Figura 3.14. Radiografía del brazo izquierdo (Radiografía 10, realizada a doble pared). Se aprecia la barra de la estructura y el brazo relleno de plomo.

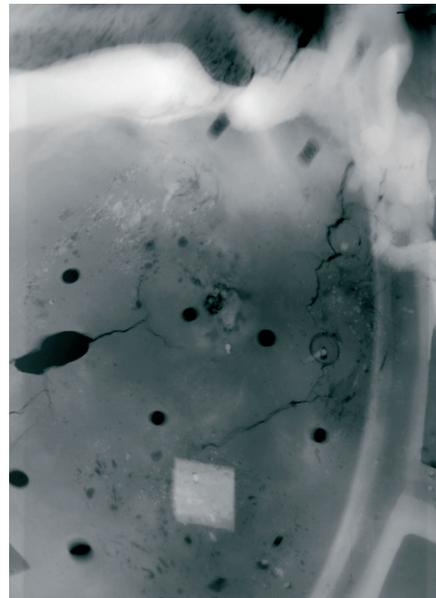
Figura 3.10. Hombro derecho (Radiografía 30, placa encima del hombro, fuente dentro). Aquí se recoge una vista de la parte superior del hombro derecho, la cabeza estaría situada a la izquierda

de la imagen. Se observan diversas fisuras y dos lagunas, una de ellas de gran tamaño situada al comienzo del brazo. Igualmente aparecen los distintos orificios de los tornillos que sujetaban las chapas que cubrían este hombro. En la zona central de la imagen se encuentra un área con porosidad.

Figura 3.10. Radiografía del hombro derecho. Muestra fisuras, lagunas, orificios de tornillos y porosidad.

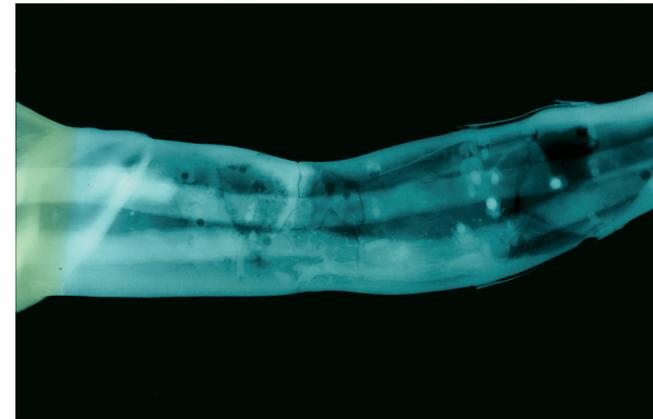
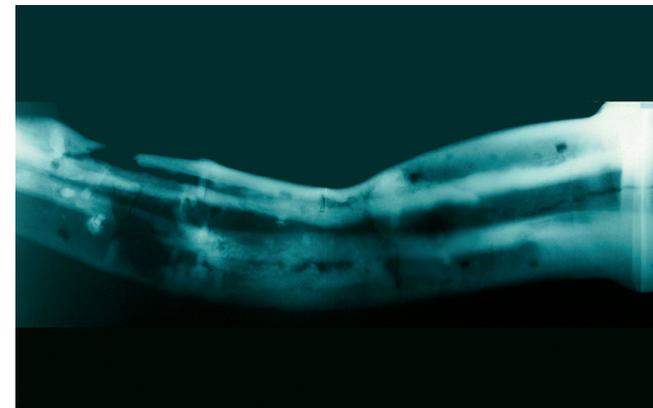
Figuras 3.12 y 3.13. Brazo derecho (Radiografías 9 y 11, realizada a doble pared), vistas perpendiculares. Se aprecian varias fisuras en la zona interna del codo, donde también aparecen orificios de tornillos. Se observan las dos pletinas longitudinales de refuerzo. En la muñeca existe una gran laguna, que está cubierta con una chapa metálica de pequeño espesor, que rodea todo el brazo, sujeta con diversos tornillos.

Figuras 3.12 y 3.13. Radiografías del brazo derecho, vistas perpendiculares. Se aprecian fisuras y orificios de tornillos, y las dos pletinas longitudinales de refuerzo.

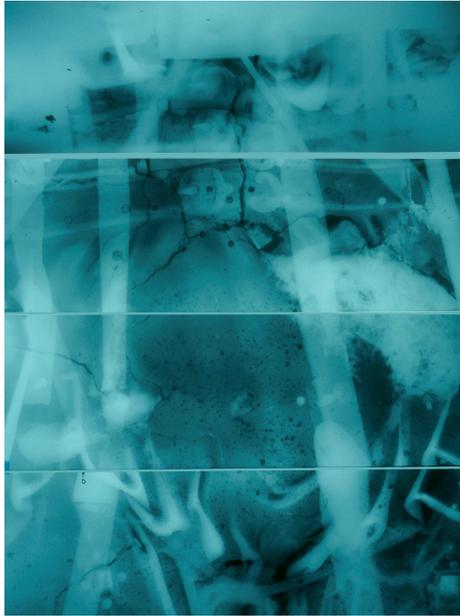
Figura 3.15. Abdomen. Esta figura muestra una composición con las radiografías 12B, 13, 14 y 15, realizadas con las placas fuera del Giraldillo y la fuente dentro. En el borde superior se encuentra el cojinete y la cruceta de apoyo del eje, de donde parten hacia

abajo las barras laterales de la estructura. En torno a la hebilla del cinturón hay numerosas grietas que se convierten en lagunas de grandes dimensiones en la zona derecha. A la derecha se aprecia una masa irregular muy absorbente que probablemente sea un derrame de plomo del empleado en el relleno del brazo. La zona central muestra abundante porosidad.

Figura 3.15. Radiografía del abdomen. En la zona superior se encuentran el cojinete y la cruceta de apoyo del eje, de donde parten hacia abajo las barras laterales de la estructura. Grietas y lagunas y abundante porosidad.

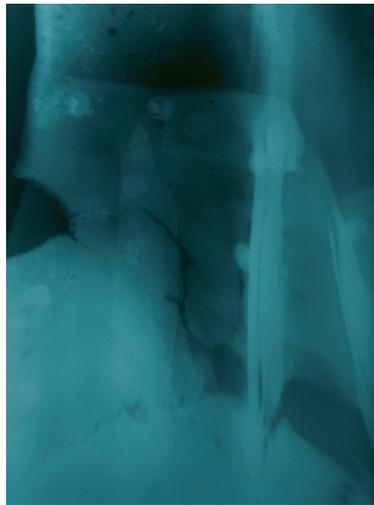
Figura 3.16. Cinturón. Esta imagen es un detalle de la anterior. Se observa la hebilla con las grietas que la rodean. La que se dirige hacia el ángulo inferior izquierdo ha sido reparada con la realización de un cajeado e injertos, por lo que se debió de producir en el momento de la elaboración de la escultura. Se observan numerosos poros y algunas pequeñas manchas blancas de segregaciones de plomo.

Figura 3.16. Radiografía del cinturón, detalle de la anterior. Grieta reparada con injertos.

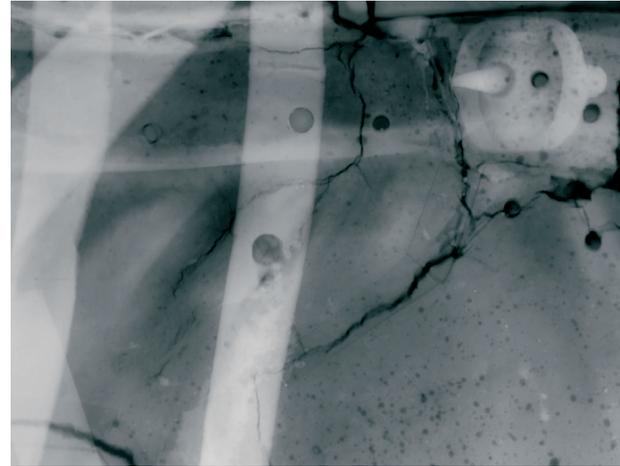
Figura 3.17. Extremo de la cola (Radiografía 39, realizada a pared simple). En esta imagen hay una gran distorsión, ya que la compleja morfología de la superficie impide el ajuste de las placas a

Figura 3.17. Radiografía del extremo de la cola. Se observan grandes lagunas y fisuras, así como las chapas de reparación, unidas con tornillos y remaches.

la misma. Se observan grandes lagunas y numerosas fisuras, así como las chapas empleadas para reparar estas discontinuidades, unidas con tornillos y remaches.

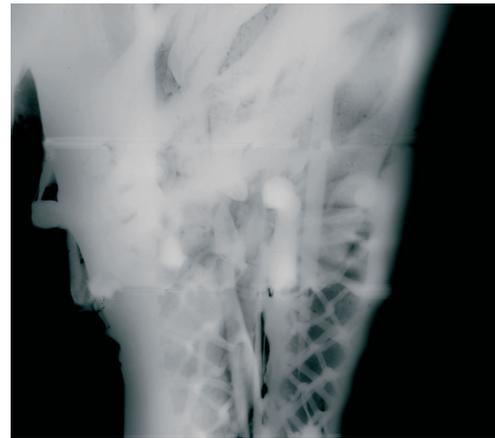
Figura 3.18. Radiografía de las piernas. Entre ambas hay una gran pérdida de material, cubierta con chapa. La barra vertical izquierda ha perdido el extremo debido a la corrosión, la barra derecha está completa.

Figura 3.18. Piernas. En esta figura se muestra una composición de las radiografías 18, 19 y 20, que cubren desde las rodillas hasta casi los tobillos. Están realizadas con la fuente detrás y las placas delante de las piernas, a doble pared, por lo que se superponen las dos superficies, anterior y posterior de la escultura, además de todos los elementos internos. Entre las dos piernas se aprecia una gran pérdida de material, cubierta con una chapa de cobre. En la pierna izquierda se ve claramente la barra vertical de la estructura interna con el extremo que ha desaparecido debido a la corrosión, mientras que la barra derecha sí está completa.

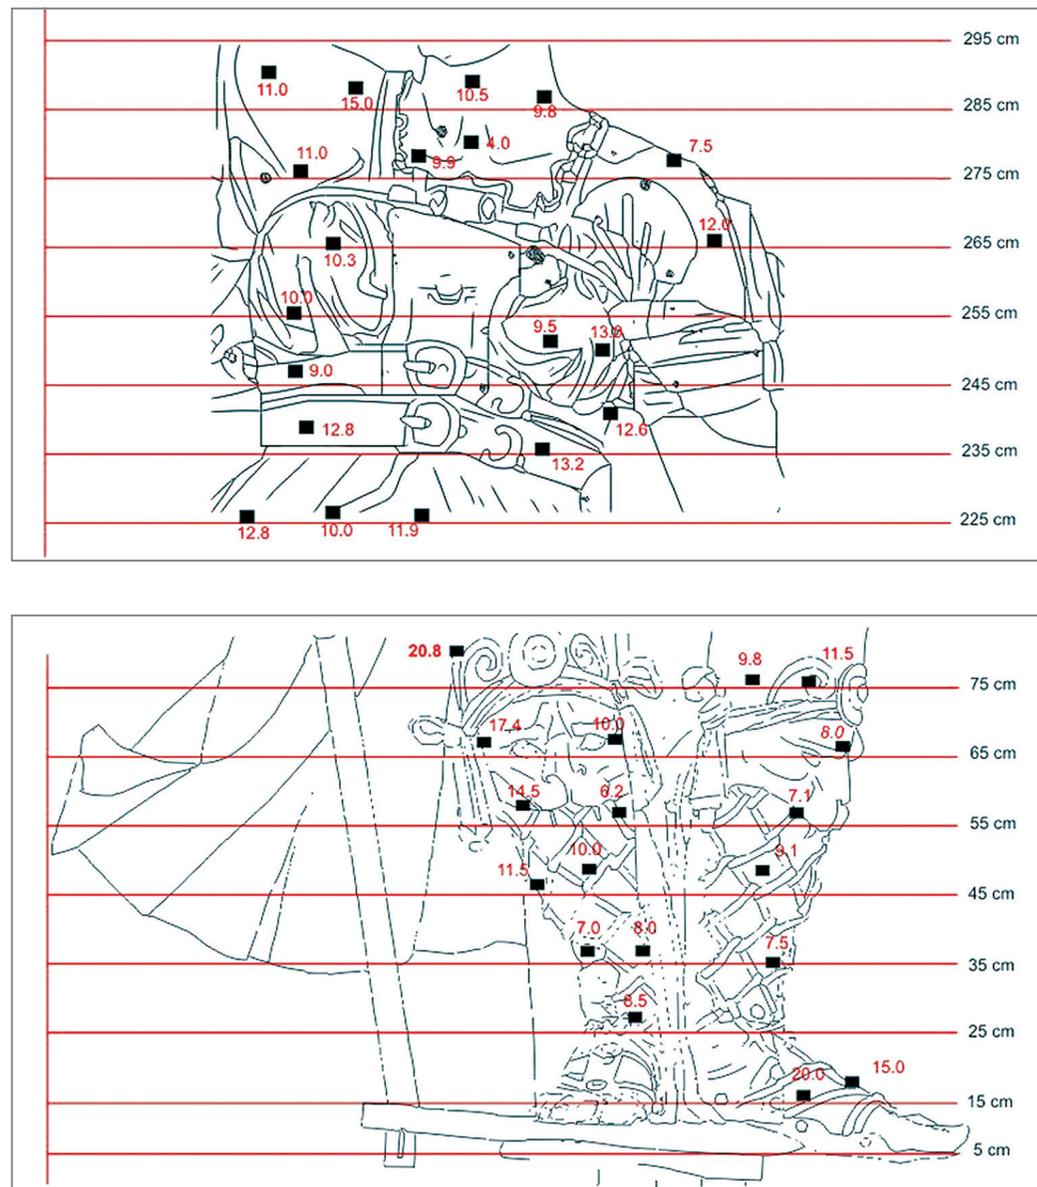
Figura 3.19. Mapas de espesores del pecho y las piernas. Valores en milímetros.  
(Autora: Ana Bouzas Abad)

Los espesores son relativamente homogéneos produciéndose cambios graduales entre distintas partes de la fundición. No obstante, es interesante mencionar dos detalles importantes. Por un lado, el bajo espesor que se obtiene entre los tobillos de la figura en relación a las zonas circundantes de los pies, o a la cara externa de los gemelos. De hecho, la observación visual realizada en su momento a través del alojamiento del vástago, permitió confirmar que en esta zona entre los tobillos hay una falta de material, lo cual se confirma también con la radiografía correspondiente. Entre otras, pueden proponerse dos razones para este hecho, a saber, un movimiento o desmoronamiento parcial del núcleo de fundición, o la solidificación prematura del cobre por un fallo en la alimentación. Precisamente el Perseo de Cellini, fundido dos décadas antes, experimentó un defecto en el vaciado del talón de la estatua, precisamente por la distancia hasta la alimentación del caldo líquido y el enfriamiento sufrido por el mismo hasta llegar a los pies. No obstante, en el caso de El Giralddillo, se ha comprobado que la composición en la parte más baja es más rica en plomo, con lo que la fluidez del caldo estaría asegurada. Por ello, nos inclinamos a creer que el defecto pudo estar relacionado con un movimiento o fallo del núcleo de fundición.

Por último indicar que en la espalda de la estatua se han medido espesores ligeramente superiores que en la parte delantera correspondiente.

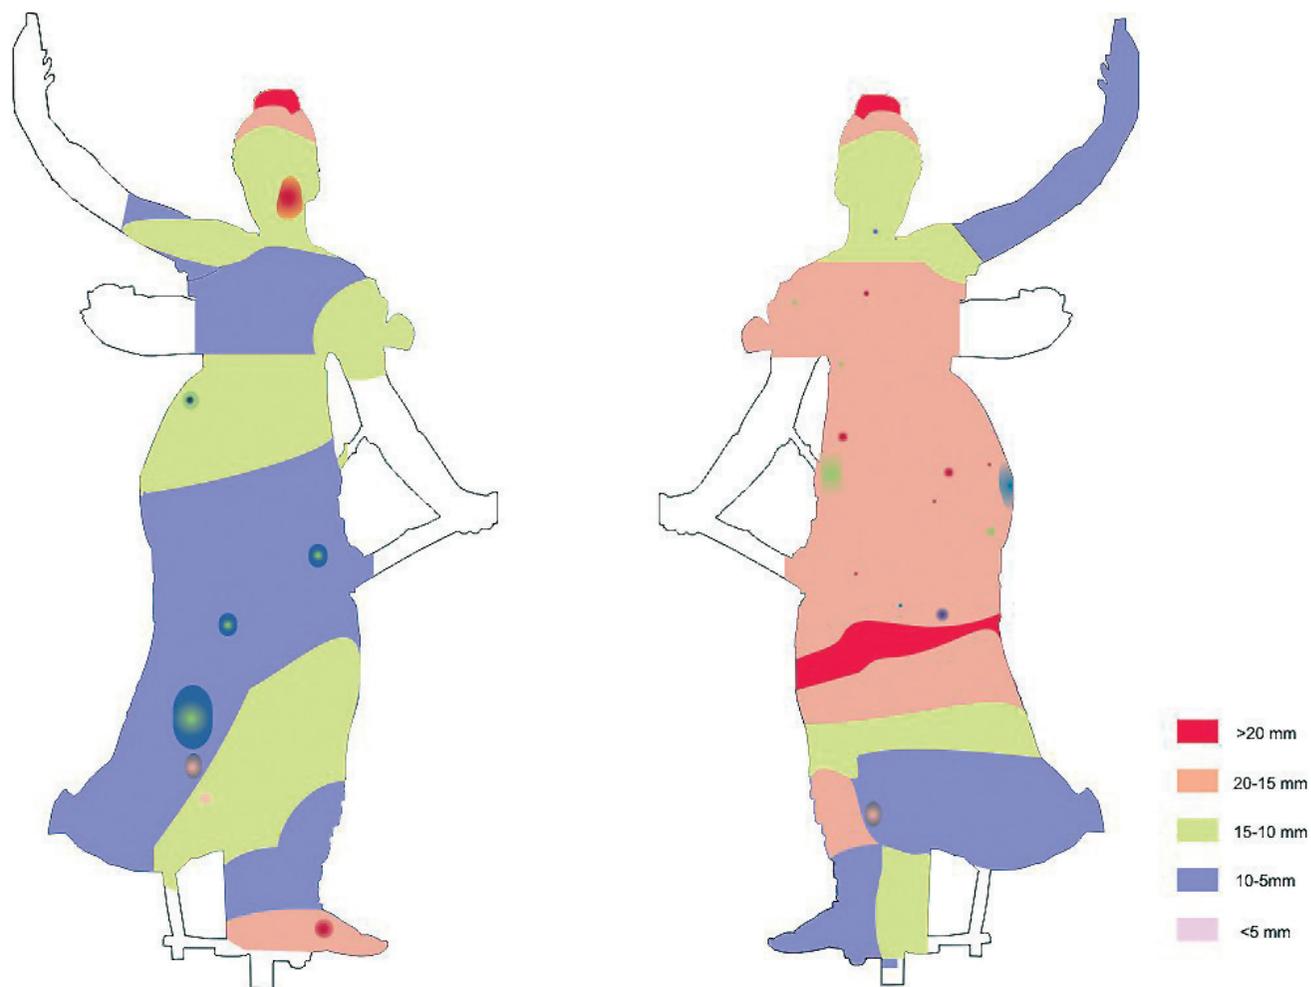
Figura 3.20. Mapa resumen de distribución de espesores.

Una segunda observación se refiere a la transición entre el vuelo de la capa y la propia figura. Podría decirse que dicha transición tiene lugar entre una altura de unos 135 cm en el lado derecho de la figura y una altura de 95 cm en el lado izquierdo, siguiendo una línea inclinada. En la zona mencionada los espesores van aumentando progresivamente hasta que se produce la separación entre el vuelo del ropaje y las corvas en las piernas. Esta geometría viene a indicar que la capa también fue fundida simultáneamente

al resto de la figura, lo que plantea una cuestión técnica singular, a saber, la metodología de preparación del molde a partir de la figura de cera. En la actualidad se entiende bien el procedimiento para producir una figura hueca de bronce, pero hay poca bibliografía acerca de cómo crear una parte "exenta" unida a la figura hueca, como el vuelo de la capa descrito.

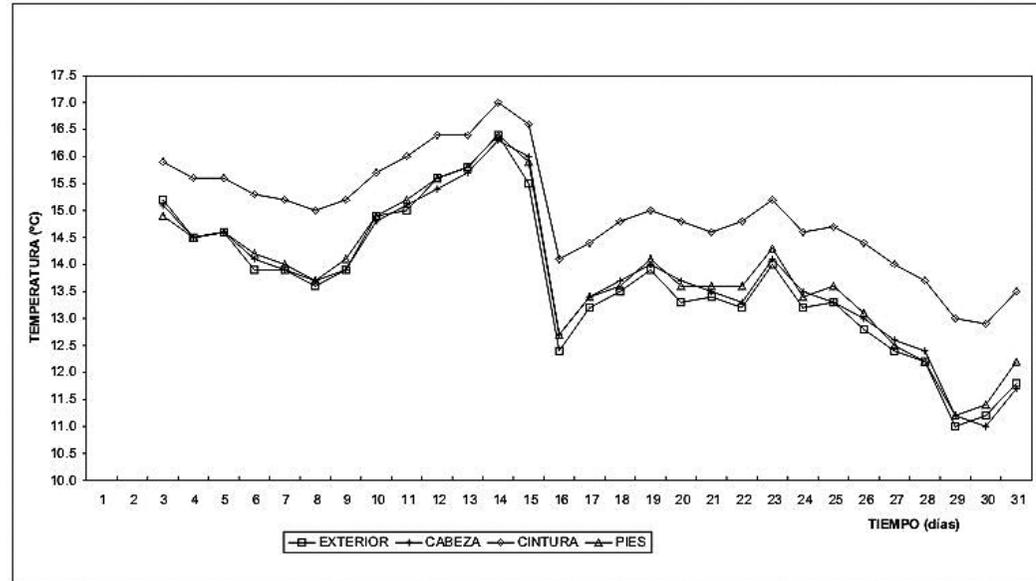
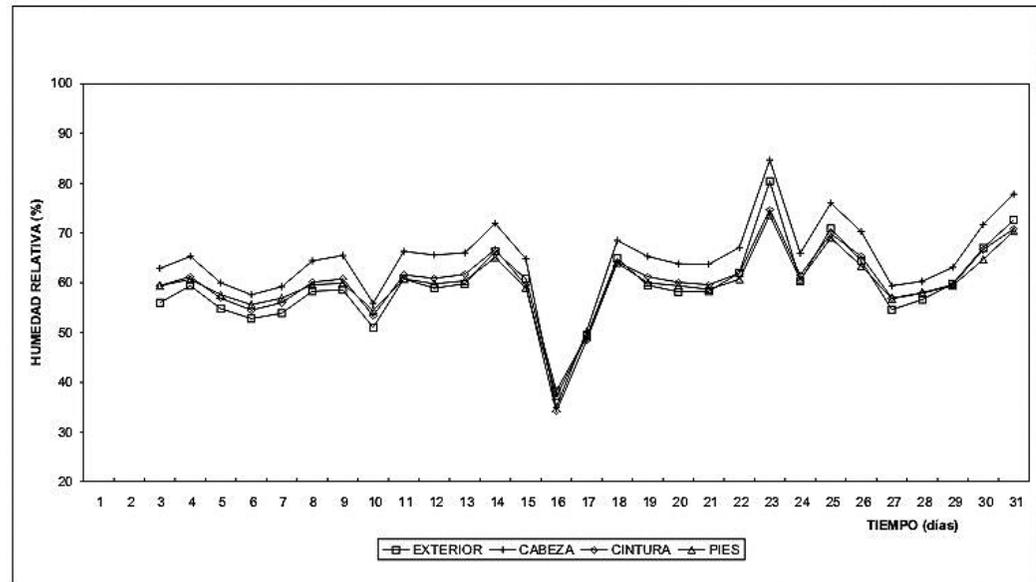
Figura 3.23. Valores de temperatura y humedad en el interior y el exterior de la escultura.

Cuando la escultura se deja sin ventilación se observa una gran desestabilización en la humedad relativa, ya que la desviación típica aumenta considerablemente. Hay que tener en cuenta la coincidencia de este hecho con el descenso de las temperaturas debido a la ola de frío que se produjo en esos días.

del punto de rocío y la temperatura ambiente habrá peligro de condensaciones. El Giraldillo puede haber sufrido este fenómeno en los días 23 de diciembre y del 1 al 3 de enero, ya que existen diferencias de más de 2°C entre las magnitudes comentadas.

La conclusión que se desprende del análisis anteriormente realizado, apunta a la necesidad de que la escultura del Giraldillo tenga ventilación al menos en la cabeza y en los pies, así los fenómenos de condensación se darían en menor medida y se evitarían los procesos de corrosión y la formación de sales que podrían afectar al estado de conservación de la escultura.
