Estado de Conservación de la Fachada de la Iglesia de Santa Cruz (Sevilla)

/ M. LUISA RUIZ (1), PILAR ORTÍZ (1,*), ROCIO ORTÍZ (1), JOSE M. MARTÍN (1), M. AUXILIADORA VÁZQUEZ (2), M. AUXILIADORA GÓMEZ (3)

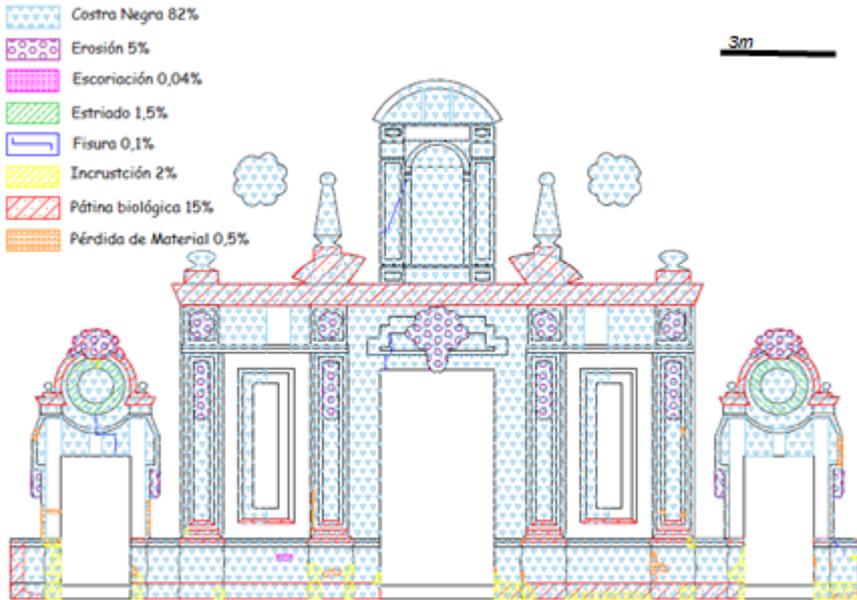
La fachada principal de la Iglesia de Santa Cruz, construida con calcarenitas y calizas (Colao et al. 2010), se encuentra principalmente afectada por costras negras (Ortiz et al. 2010) que se extienden al 82% de la superficie. La colonización biológica (15%) aparece sobre todo en las zonas bajas debido a la alta humedad, mientras que las zonas con decoración y relieves presentan erosión que supone el 5% de la superficie total de la fachada (figura 1).

fig 1. Mapa de alteración de la Fachada principal de la Iglesia de Santa Cruz (Sevilla).

La Fachada de la Iglesia de Santa Cruz está afectada principalmente por costras negras debido a la presencia de óxidos

de azufre y partículas en la atmósfera, emitidas por los vehículos que circulan desde hace muchos años a escasos metros de la misma.

Los tratamientos de conservación empleados paliar el proceso de formación de costras negras, siendo más recomendable la aplicación de impermeabilizantes a base de siloxanos ya que reducen también los fenómenos de erosión. Este tratamiento reacciona con los compuestos orgánicos generando una alteración cromática, por lo que no debe aplicarse en las zonas más húmedas ricas en biocostras, salvo que se haga en condiciones de mantenimiento preventivo asociado a un biocida.

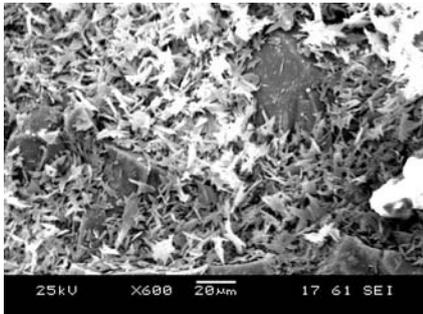
Los ensayos de yesificación, A1 y A2, han generado la formación de yeso (CaSO₄.2H₂O) de acuerdo a los datos de SEM y DRX. Siendo más agresivo el tipo A1 con formación de una costra blanca apreciable a simple vista ($\Delta E \approx 9$) con hábito fundamentalmente acicular (figura 2). El tratamiento impermeabilizante es más resistente a estos ensayos, ya que el yeso no es apreciable hasta el ciclo 12^o frente a los demás tratamientos, en los que se observa desde el ciclo 3^o.

fig 2. Cristales de yeso con hábito acicular.

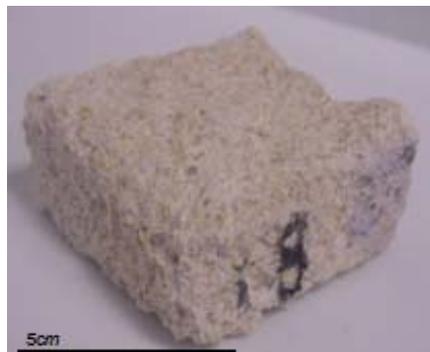
El ensayo de cristalización de sales (C1) ha provocado una fuerte disgregación, con la consecuente pérdida de peso en las muestras (ΔP : -1,-9) visibles desde el ciclo 9º y muy intenso al final del ensayo

(Figura 3). Este ensayo ha puesto de manifiesto la ineficacia del tratamiento consolidante con descensos del peso muy altos ($\approx 8\%$), probablemente ocasionado por cambios en la porosimetría del material que lo hacen más vulnerable.

fig 3. Estado de las muestras tras el último ciclo del ensayo (27º ciclo).
