**INFORME PRELIMINAR SOBRE EL ESTADO DE
CONSERVACIÓN Y PROPUESTA DE TRATAMIENTO**

DOSEL DEL CRISTO DE SAN PEDRO

MARCHENA, SEVILLA

Marzo, 2001

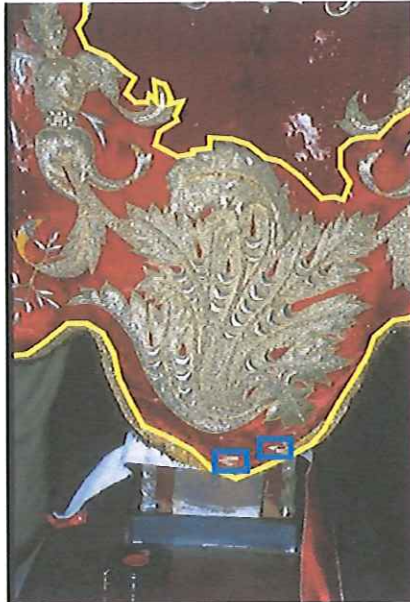
Las roturas se encuentran en el terciopelo rojo de base, especialmente en la parte superior del mismo donde se fija al travesañ de madera, debido a que es en esta zona donde se producen mayores tensiones producidas por el peso de la obra.

Esta alteración cromática del terciopelo se distribuye de forma gradual y generalizada por el perímetro de todos los elementos bordados de la obra, aunque a simple vista parece más acentuada en la parte superior de la cara A.

ALTERACIONES

- Línea que delimita la alteración cromática del terciopelo
- Roturas en el terciopelo

Aquellas zonas del tejido de base que presenten roturas, se reforzarán con los soportes locales teñidos y preparados según el apartado anterior para evitar una mayor dimensión de los daños y reforzar estas zonas del tejido de base.

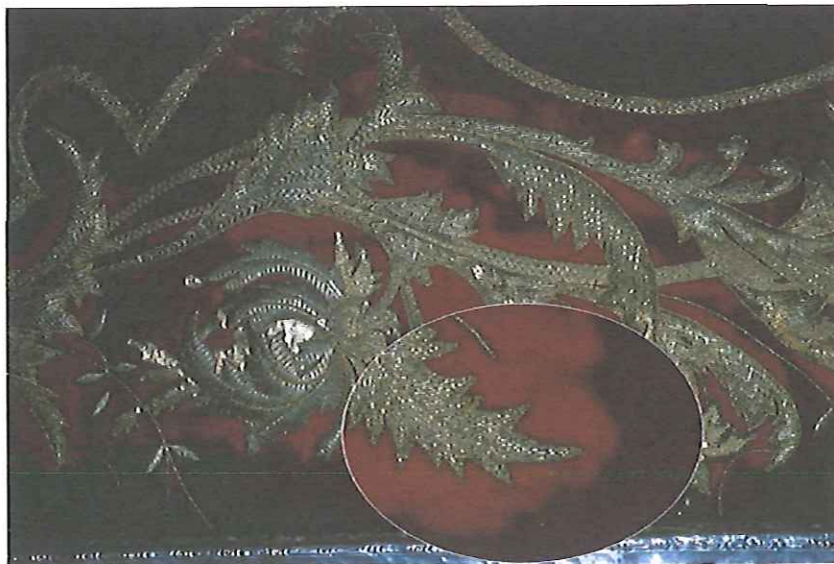
Existen dos tipologías de manchas en la obra. En primer lugar se detecta una alteración cromática en el terciopelo de base rojo, que presenta un tono más intenso u oscuro que el original, la cual se produce como consecuencia del efectos de una intervención anterior llevada a cabo sobre el hilo metálico de la decoración.

Esta limpieza ha rebasado el contorno de estos elementos y ha manchado el terciopelo que los rodea por lo cual aparecen estas manchas de color rojo más intenso a las que se ha hecho mención en el apartado de alteraciones 3.2.6. A pesar de esta intervención el terciopelo no ha perdido las principales rasgos técnicos que lo caracterizan.

Detalle de la alteración cromática

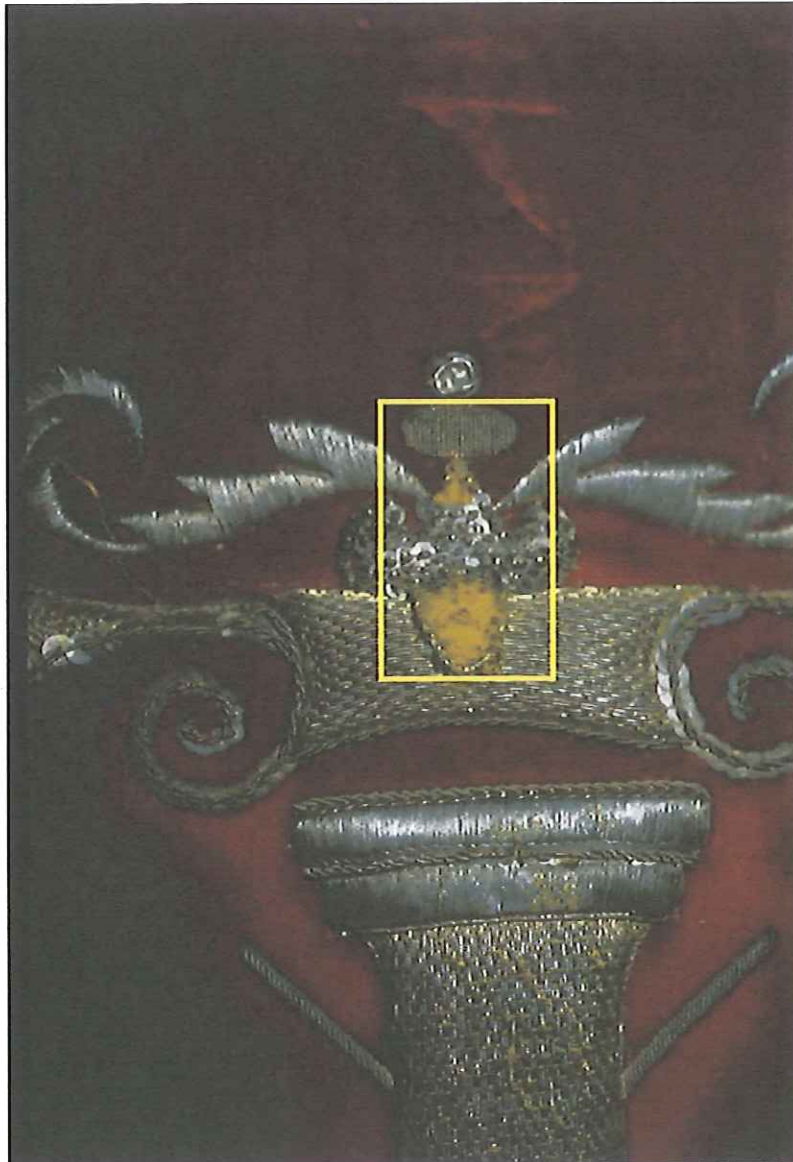
Aunque en escaso número, los más evidentes se localizan en algunos rellenos de los bordados cuando éstos han desaparecido dejando los estratos inferiores al descubierto.

Este estrato que queda al descubierto es de color amarillo y la materia de la que está compuesto parece ser lana.

Detalle de desgaste en relleno interior de los bordados

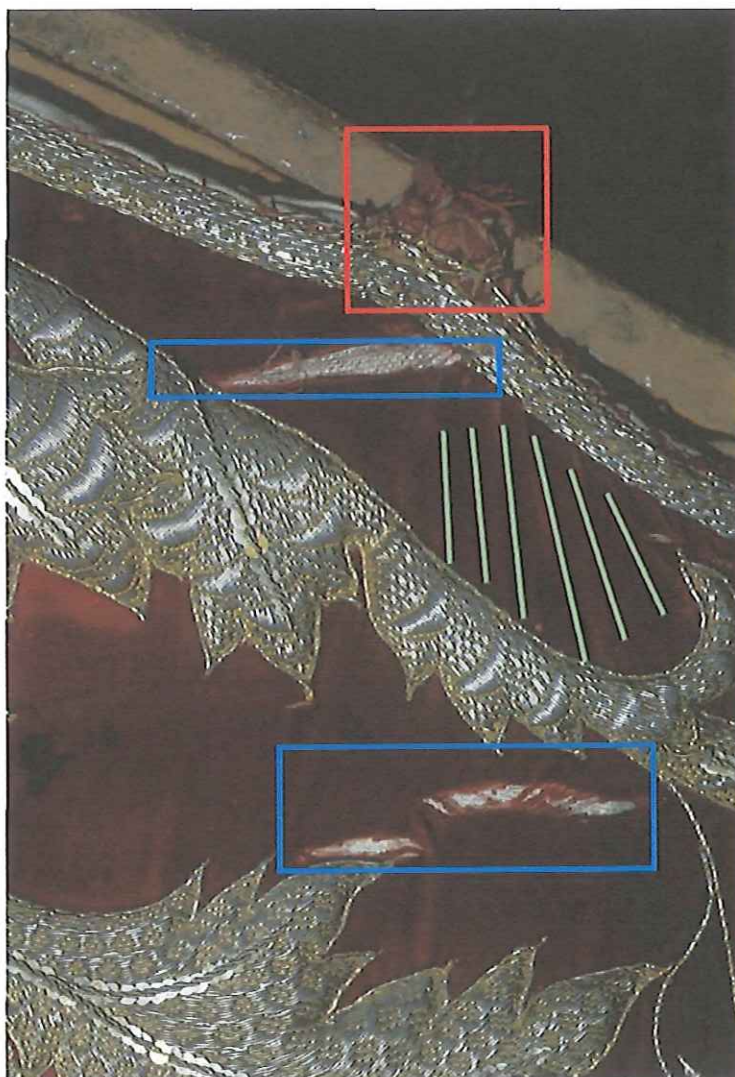
Se detectan también roturas en las presillas que sostienen la obra y que se localizan en la parte superior de la misma.

Roturas en el terciopelo
-

Roturas de las presillas
-

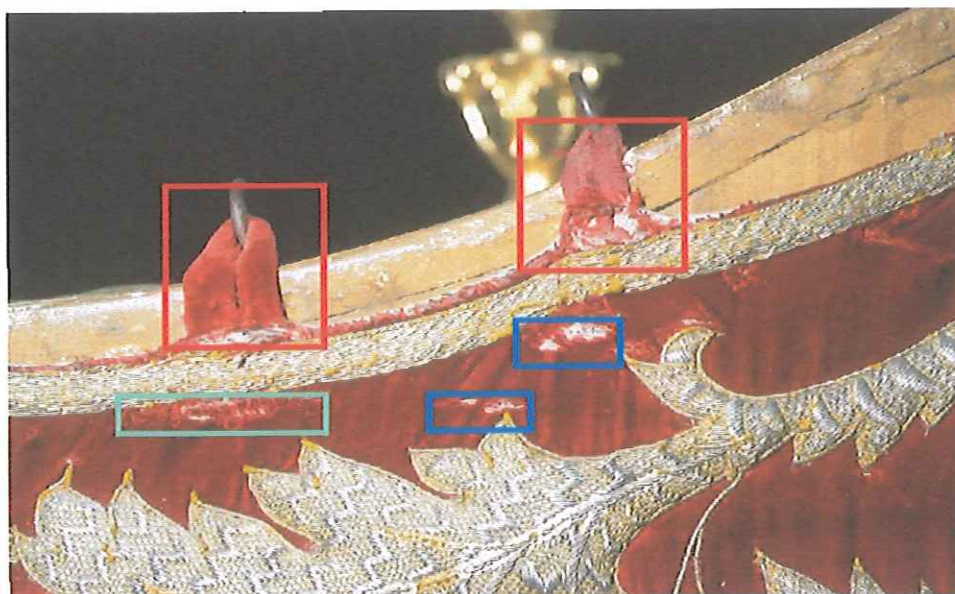
Otra zona de roturas corresponde al lugar donde se fijan los cordones, en los cuales el terciopelo se ha desgarrado debido al peso y al movimiento de estas piezas.

La otra tipología de intervenciones encontradas en la obra son pequeñas consolidaciones locales del terciopelo mediante zurcidos realizados con hilos rojos.

Roturas de las presillas

Roturas en el terciopelo

Zurcidos

Se eliminarán todas aquellas intervenciones anteriores perjudiciales para la obra, como zurcidos perjudiciales para el terciopelo, que además resulten evidentes en la obra al no intregarse estéticamente.

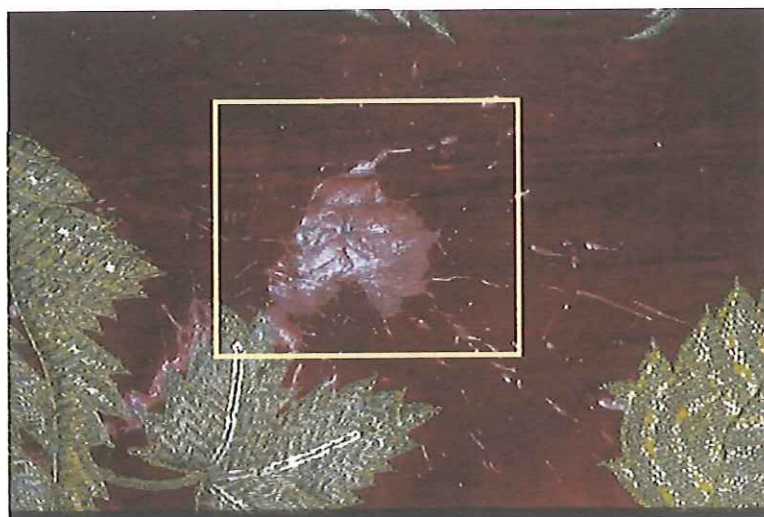
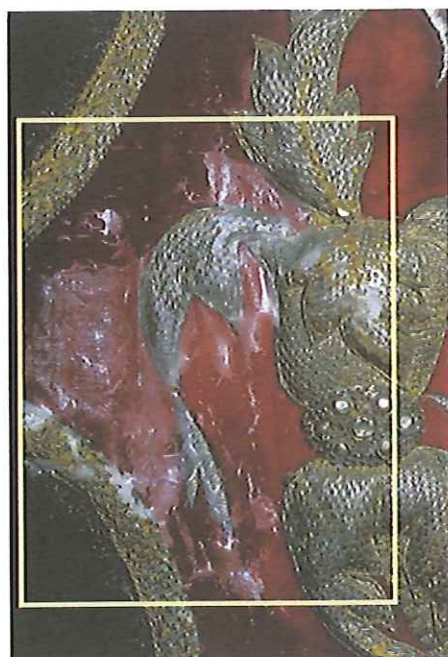
Se localizan en la cara reversa depósitos de cera en la parte inferior y extremo superior derecho. Estos depósitos se acumulan sobre terciopelo y elementos bordados, cambiando la apariencia física de las fibras de terciopelo al hacerlas más rígidas.

DEPÓSITOS SUPERFICIALES DE CERA
