Memoria Final de intervención

**"SIMPECADO O ESTANDARTE DE GALA DE LA  
VIRGEN DE ROCAMADOR". FECHA. AUTOR**

HERMANDAD DE LA SOLEDAD DE LA PARROQUIA DE  
SAN LORENZO - SEVILLA

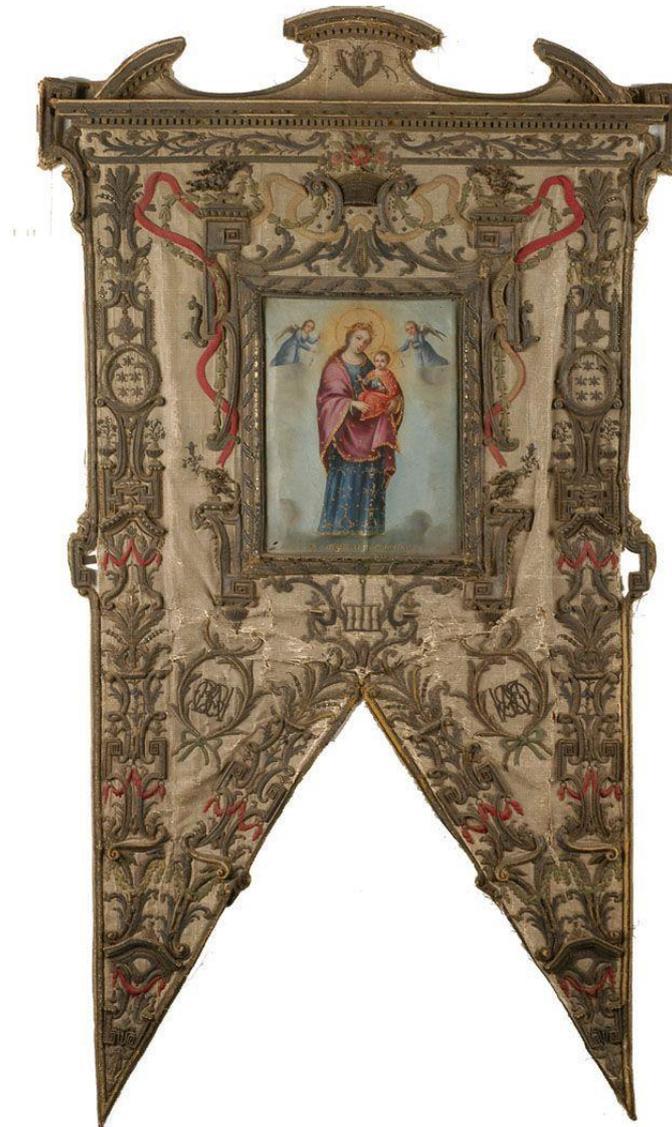
Figura II-1

ESTADO INICIAL. ANVERSO  
Simpecado de la Virgen de Rocamador

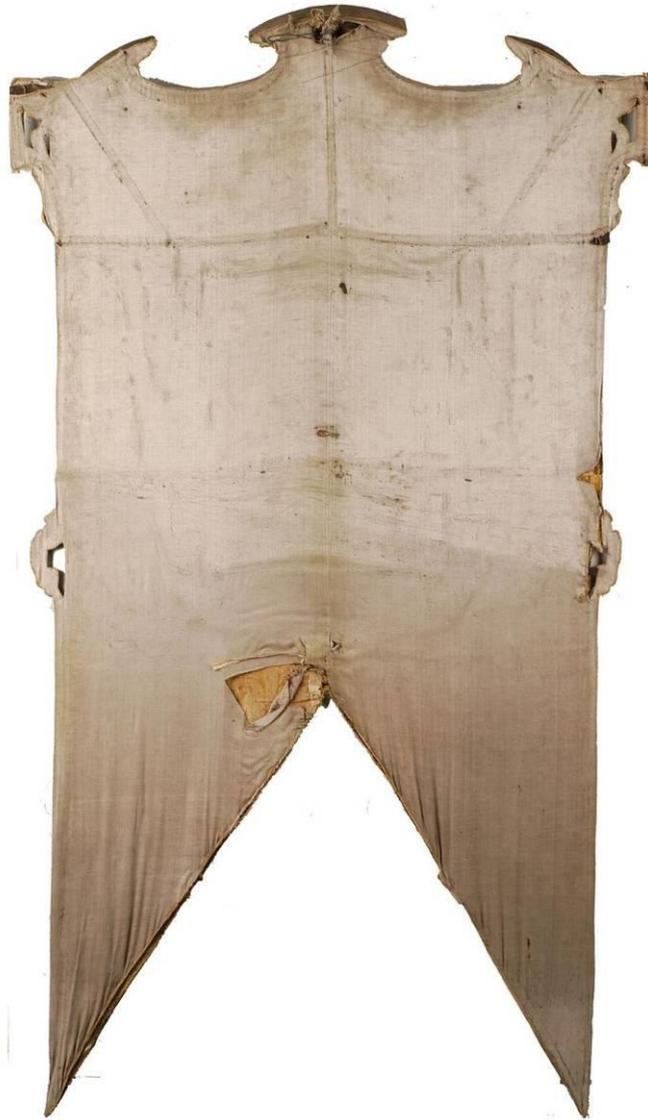
Figura II-2

ESTADO INICIAL. REVERSO

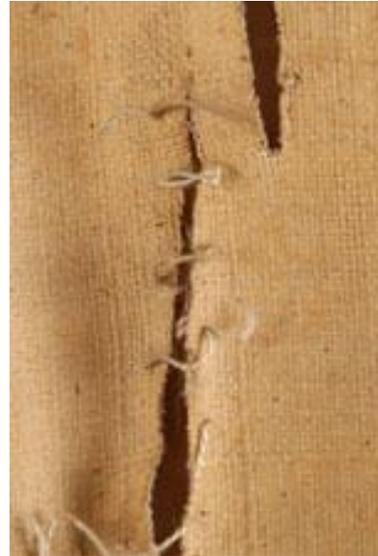
- Las roturas de la entretela habían sido cosidas para mantener fija las roturas de esta, siendo probable que fueran realizadas con anterioridad a la colocación de los parches, ya que al eliminarlos se comprobó que quedaban restos de hilos rotos del cosido (Fig. II-16).

cosido de roturas

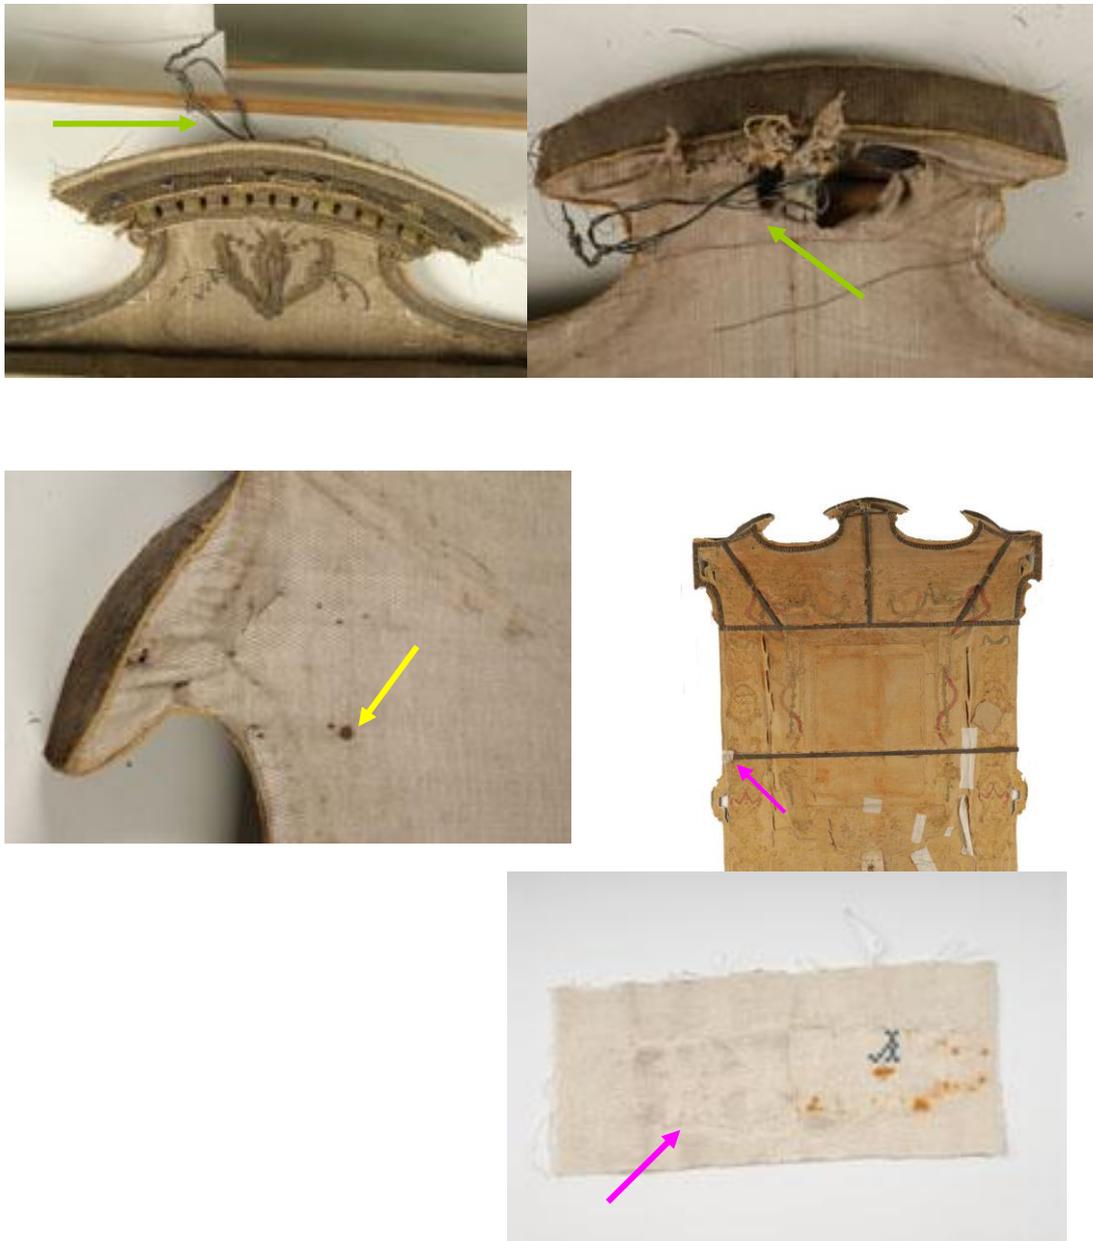
Figura II-18

- Refuerzo del armazón. El armazón parece haber sido reforzado con cuerdas. Existen restos del arranque de un hilo degradado alrededor de la zona donde estaba las varillas del armazón. También fue forrado en uno de sus extremos para proteger a las telas de la obra. Este tejido es un tafetán que al desmontarlo, se ha podido observar que se encuentra adornado con una pequeña inicial, parece una A de color azul realizada en punto de cruz (Fig. II-18).

- Sistema de sujección al asta
- Refuerzo para la sujección del listón de relleno del bordado
- Tejido hallado en el armazón

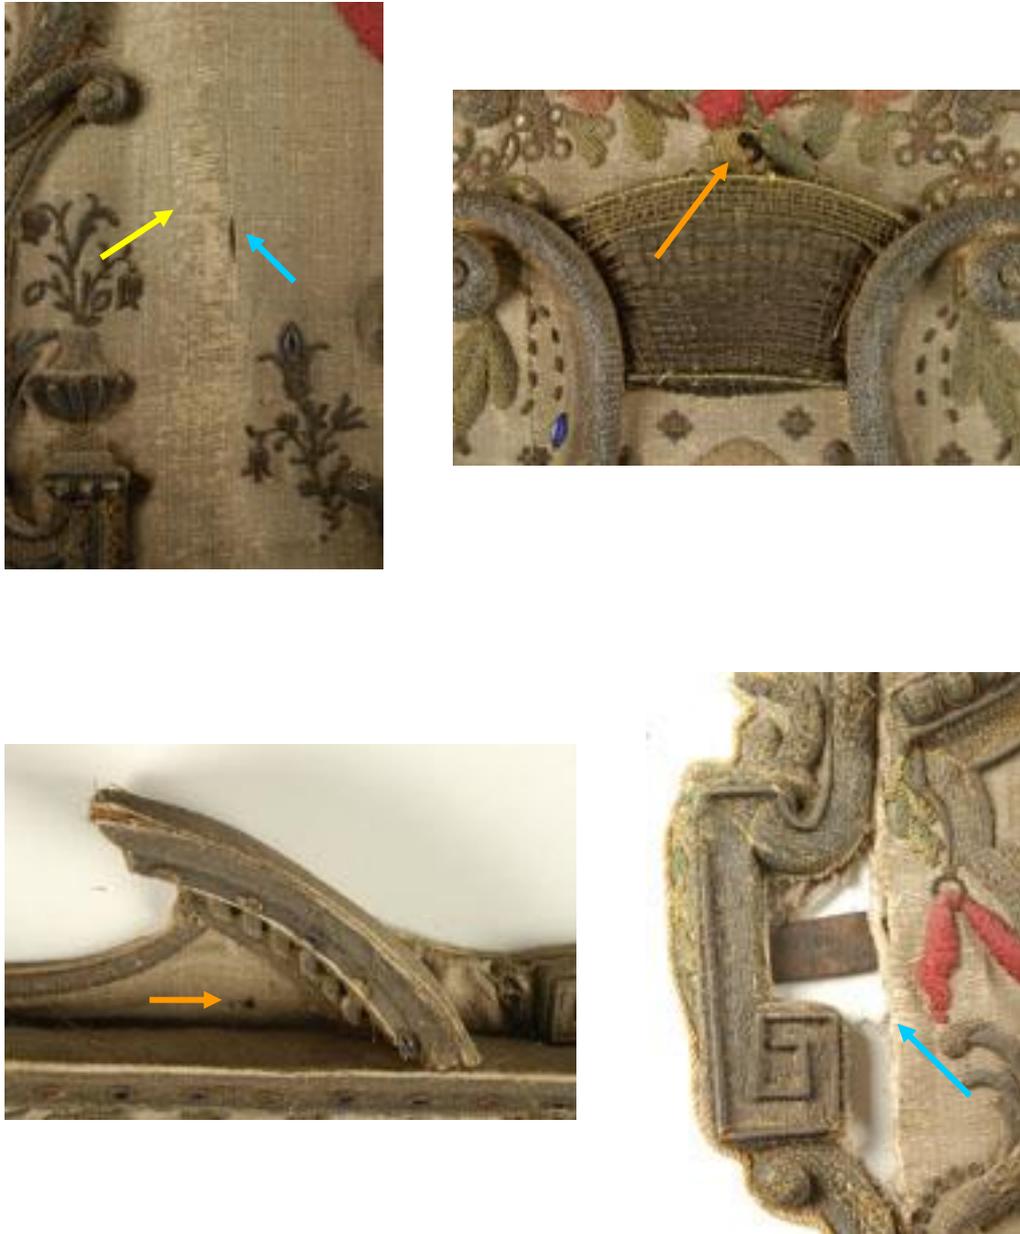
Figura II-20

Otro tipo de roturas que presenta el tejido 'lamé' es causado por el armazón interno, éste material más rígido oxida y debilita a la tela hasta llegar a la rotura (Fig. II-20).

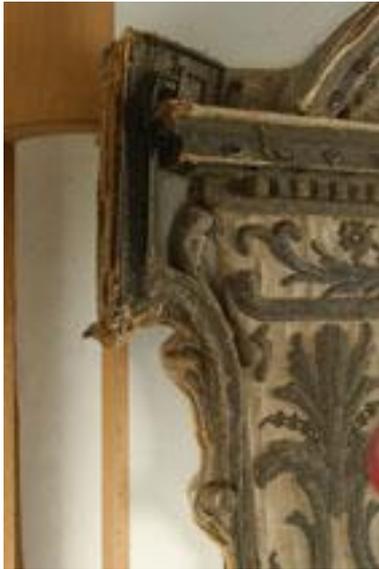
Figura II-23

- Roturas, lagunas y descosidos (Fig. II-23)

El bordado presenta numerosas roturas de los hilos de fijación de seda, quedando el hilo metálico suelto. Estos hilos al estar libre sufren el roce y la manipulación de la pieza, debilitándose y llegando a romper y con el tiempo perdiéndose formando lagunas que dejan al descubierto el relleno interno del bordado, guatas o entretelas.

Roturas en el tejido de base

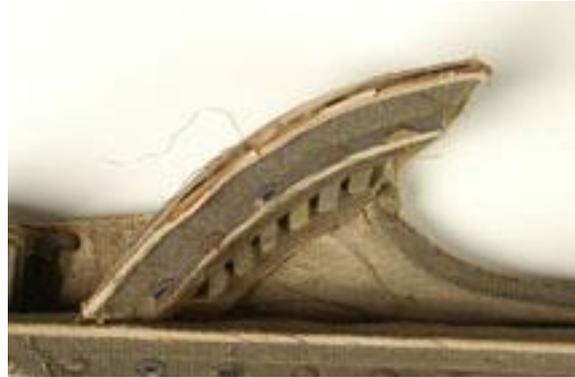
Descosidos del tejido de base

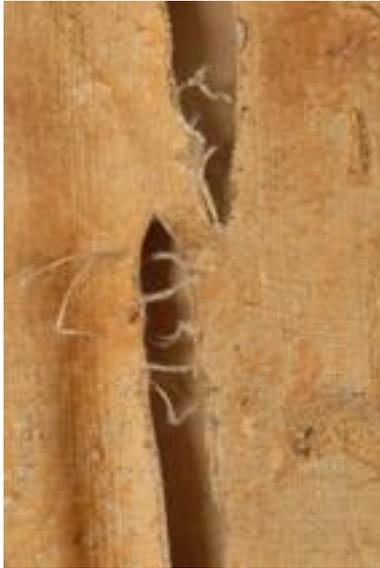
Figura II-25

- Desgarros, roturas y lagunas (Fig. II-25).

El tejido de entretela del reverso también se ve afectado por la misma causa, la tensión entre diferentes grosores del tejido y del bordado, que además al estar encolado ha favorecido el encogimiento del tejido en los movimientos naturales de dilatación y contracción, provocando las roturas verticales que se aprecian en la zona sin bordar del tejido. Estas en ocasiones coinciden que las del tejido lamé, pero la entretela presenta más cantidad comparativamente que éste.

Roturas

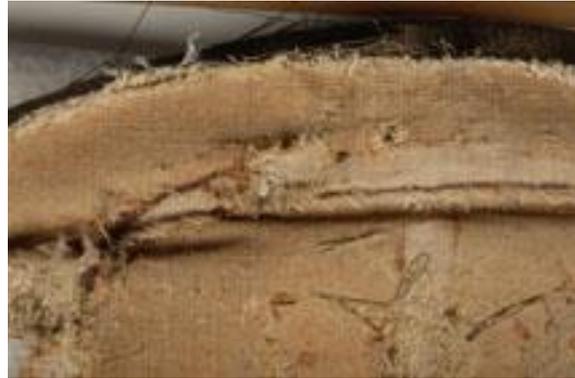
Rotura y desgarros

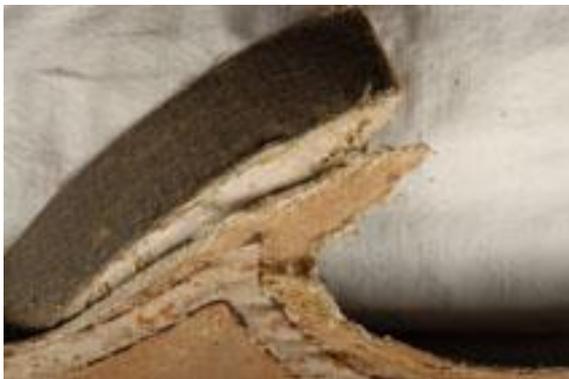
Separación entre piezas

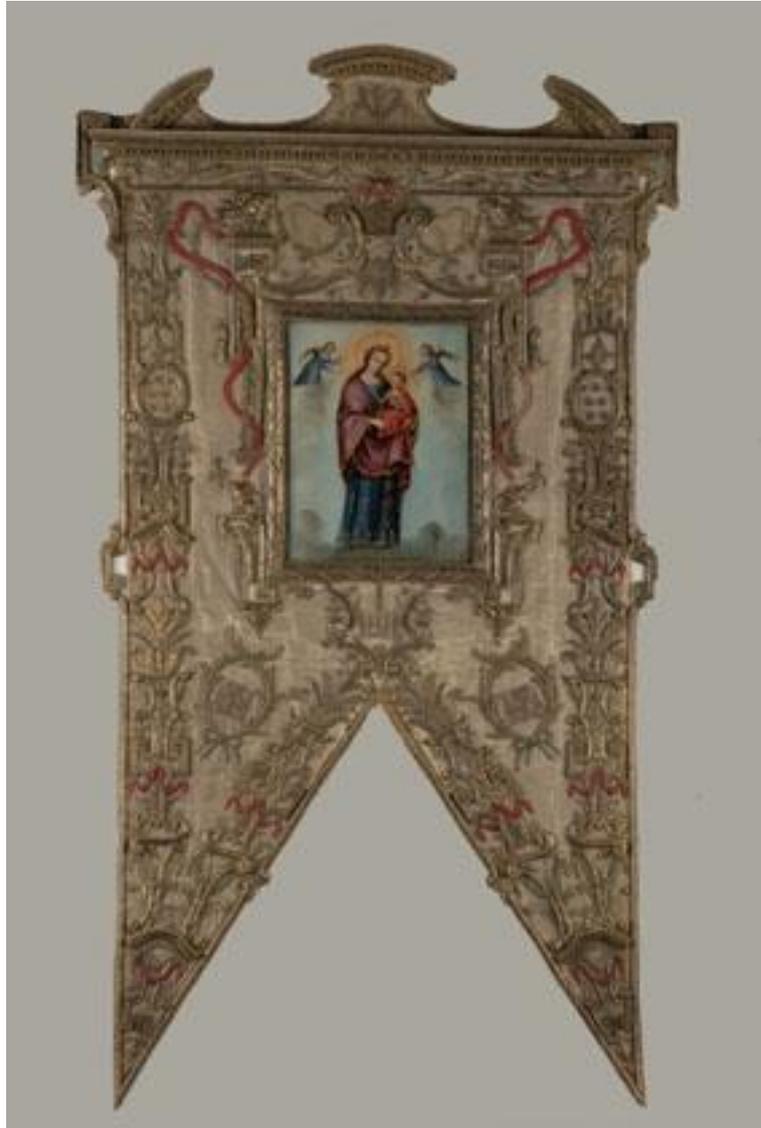
Figura II-29

ESTADO FINAL. ANVERSO

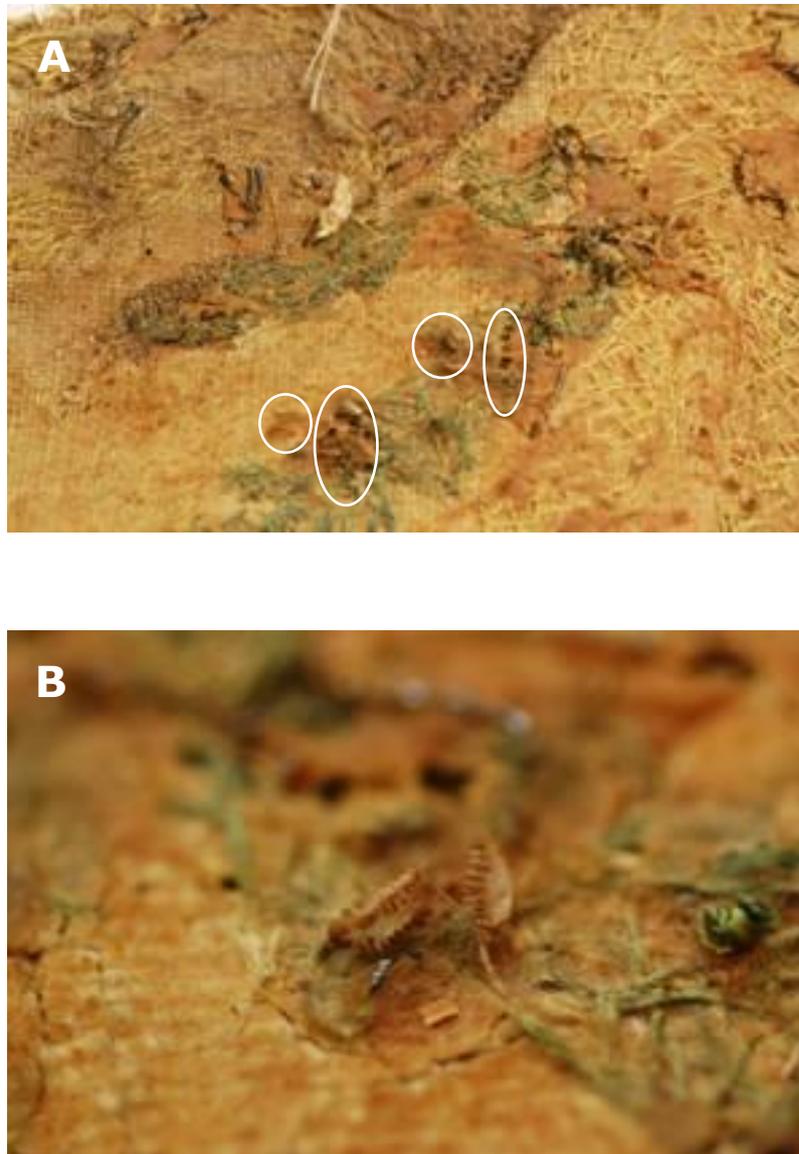
Figura III.21

Se han observado exuvias de larvas de derméstidos y sus daños en el material (Fig. III 21, A y B).

**Daños causados:** Los daños son causados por la alimentación de las larvas y se observan en aquellos materiales que contengan fibras animales (lana, seda, pelo, plumas,...), pergaminos, pieles.

A- Exuvias de larvas de *Anthrenus* y sus daños en la cola del reverso

B- Exuvias de larvas de *Anthrenus* y sus daños en la cola del reverso

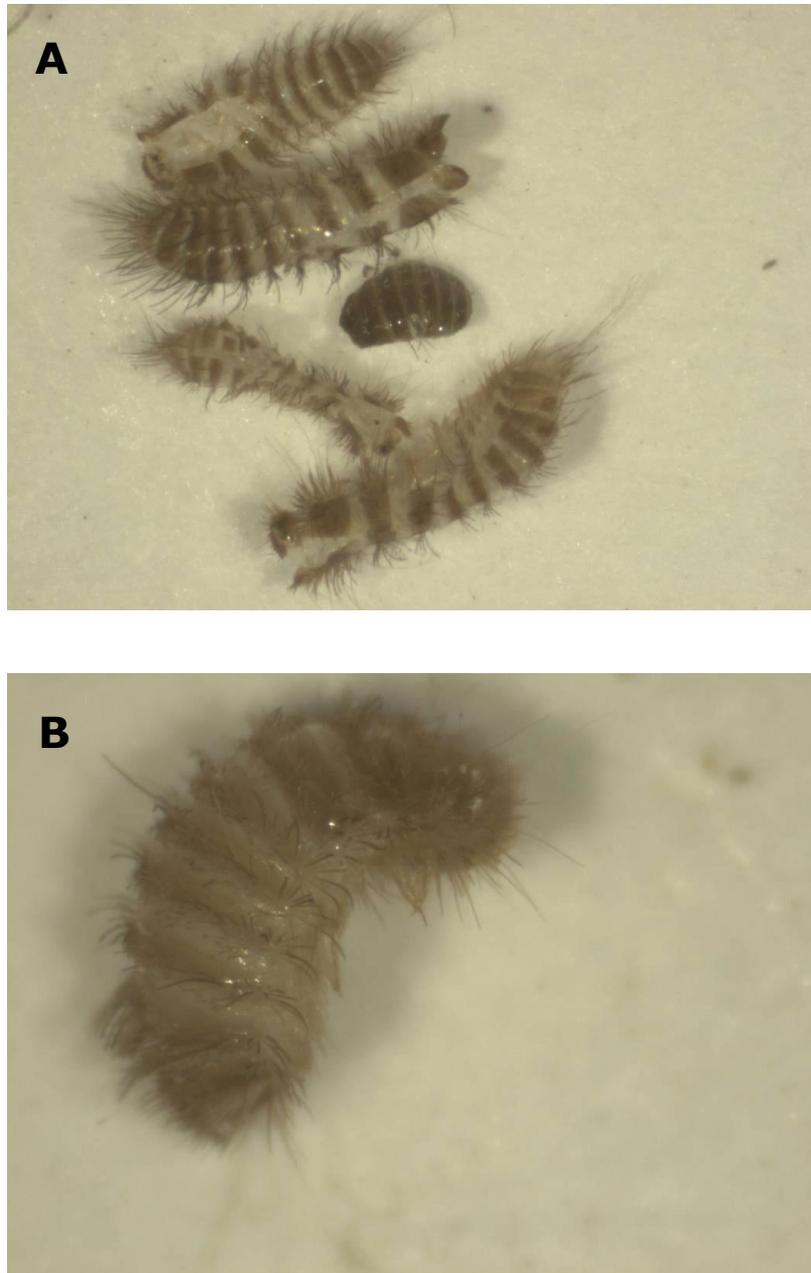
Figura III.22

A- SR. 1: exuvias de larvas de *Anthrenus* sp., 9X
