**MEMORIA FINAL DE INTERVENCIÓN  
"ÁNIMAS DEL PURGATORIO"**

Museo de Jaén.

Diciembre de 2010.

### **1. IDENTIFICACIÓN DEL BIEN CULTURAL. N°Reg.: 35P/10**

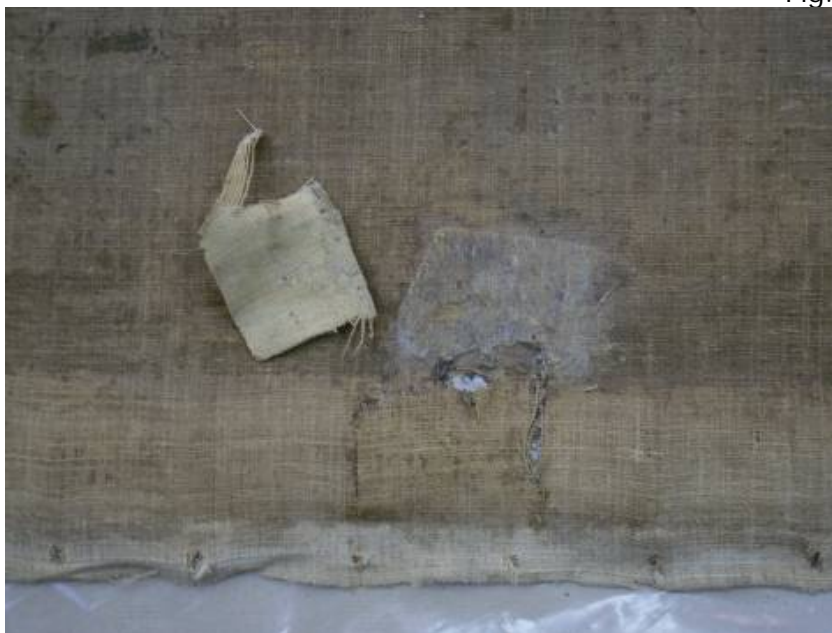
Fig. II, 3

El tejido presentaba cuatro parches que reforzaban zonas con roturas y que se encontraban en mal estado, ya que habían perdido su función. ( Fig. II, 3). Se observó también un añadido de 4m que no estaba en una sola pieza. ( Fig. II, 4).

Parche

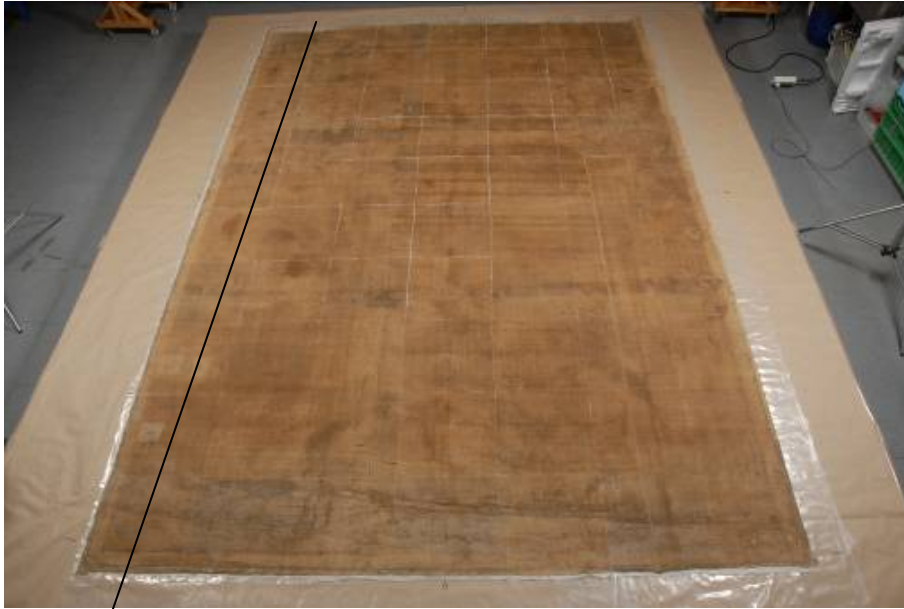
Fig. II, 4

Añadido en varias piezas de 4m.

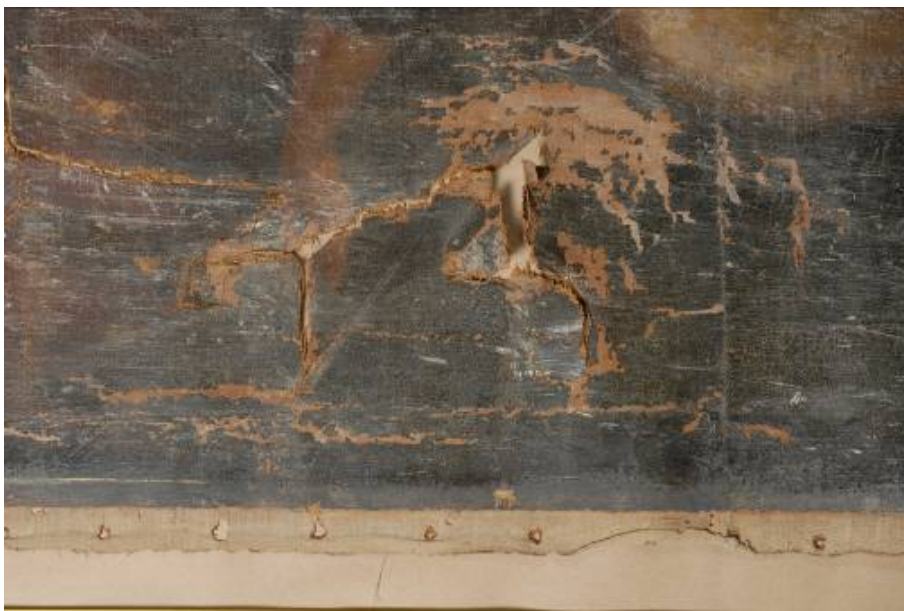
Fig. II, 5

El soporte de la obra pictórica presentaba polvo, deyecciones de moscas, suciedad generalizada (Fig. II, 5), roturas (Figs. II, 6, 7 y 8) y desgarros (Fig. II, 9) como consecuencia del mal estado del soporte, especialmente notoria era la oxidación del tejido. Se observaron unas faltas importantes y zonas frágiles que aún no se habían roto y que coincidían con los dobleces del rulo. (Fig.II, 10)

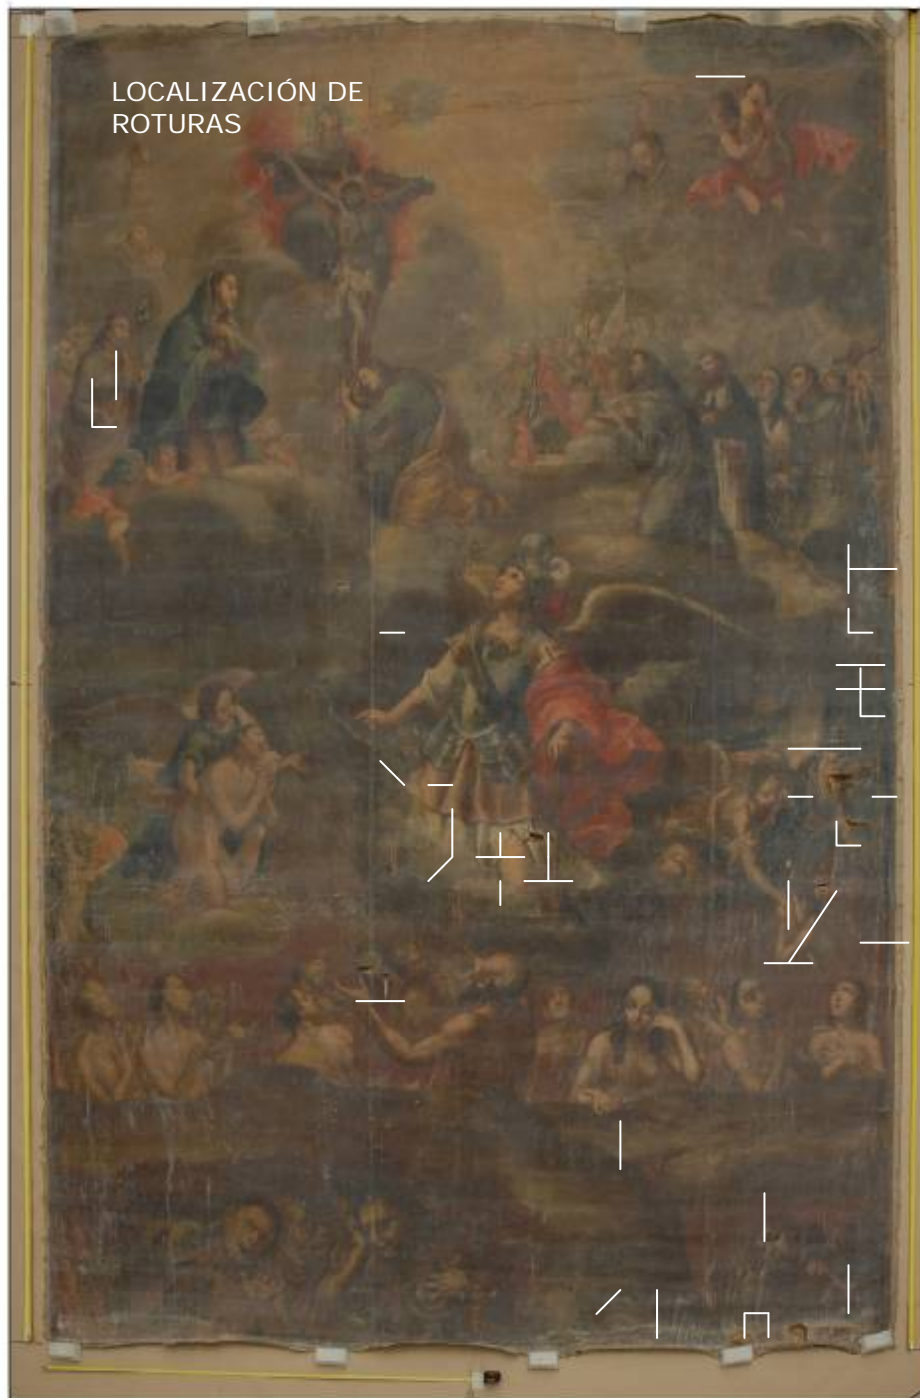
Fig. II, 6

Roturas

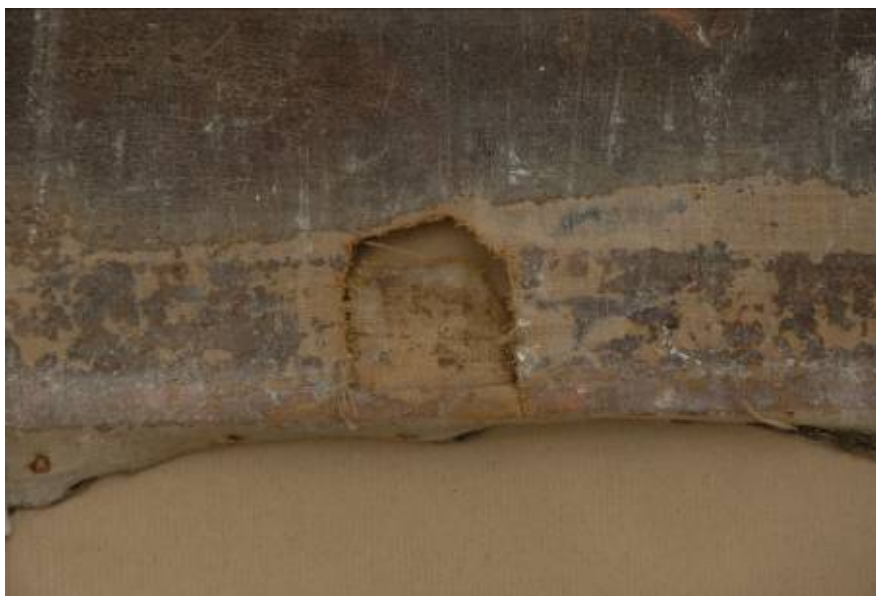
Fig. II, 8

Roturas

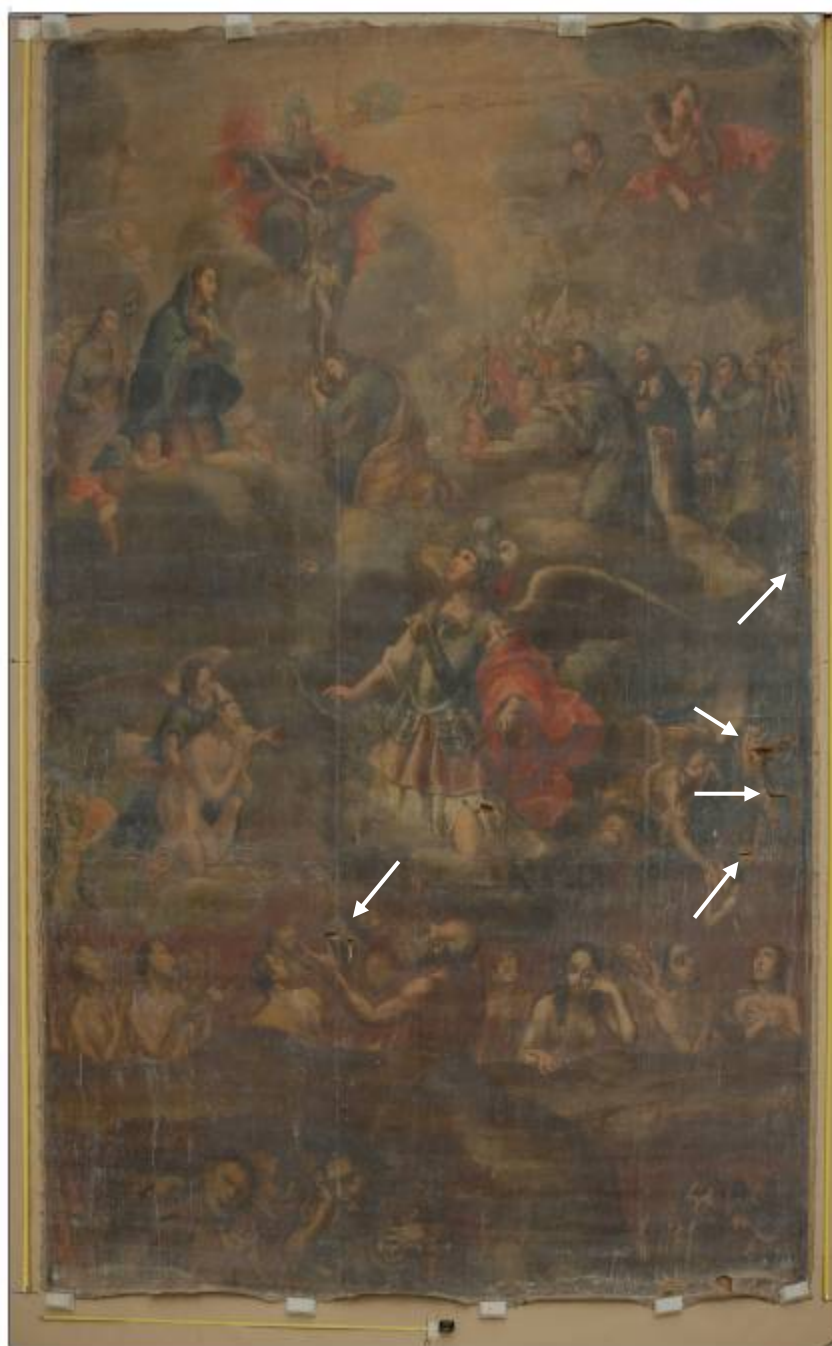
Fig. II, 9

Desgarros

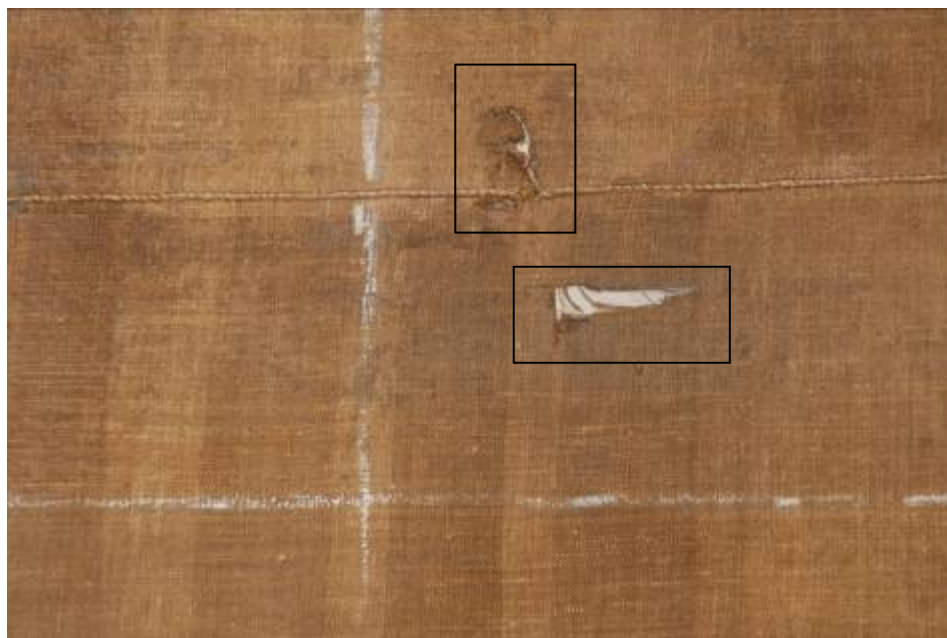
Fig. II, 10

Faltas de soporte

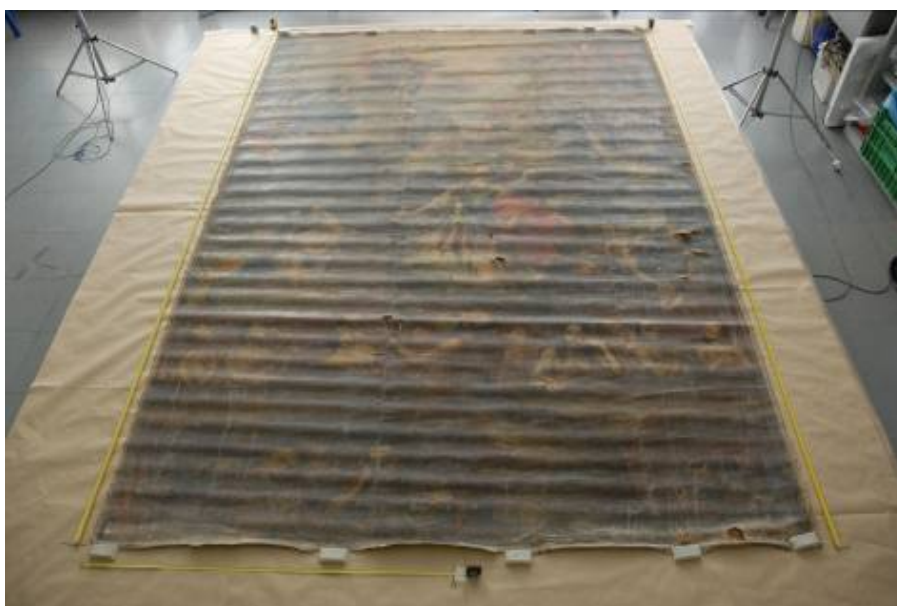
Fig. II, 11

Faltas de soporte

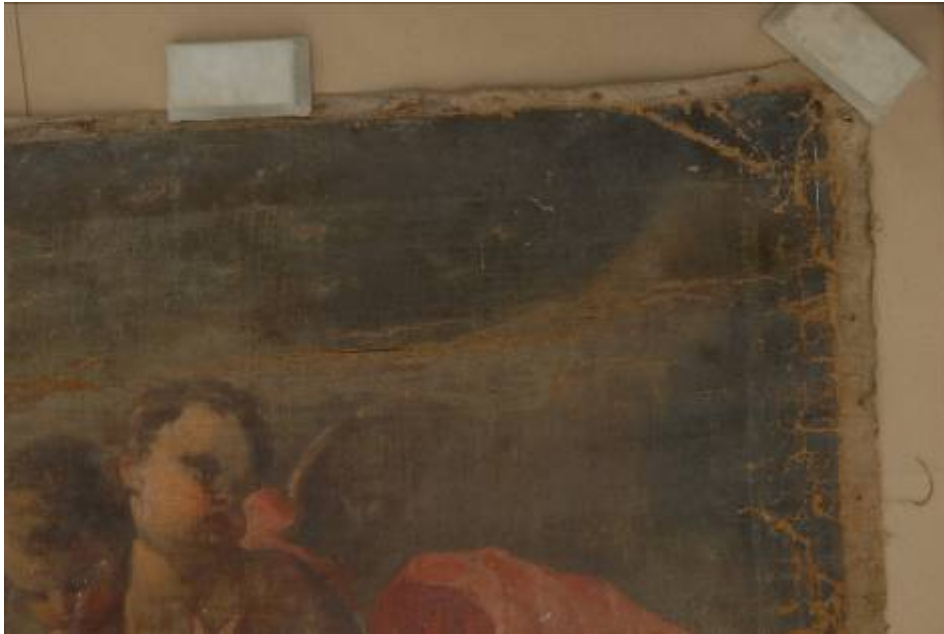
Fig. II, 12

Deformaciones

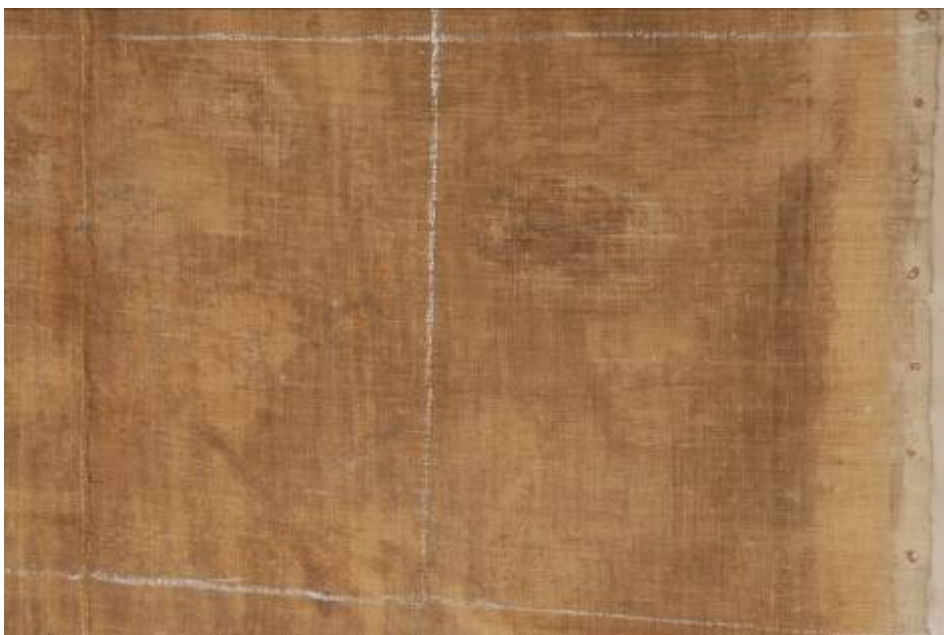
Fig. II, 13

Mal estado de los bordes

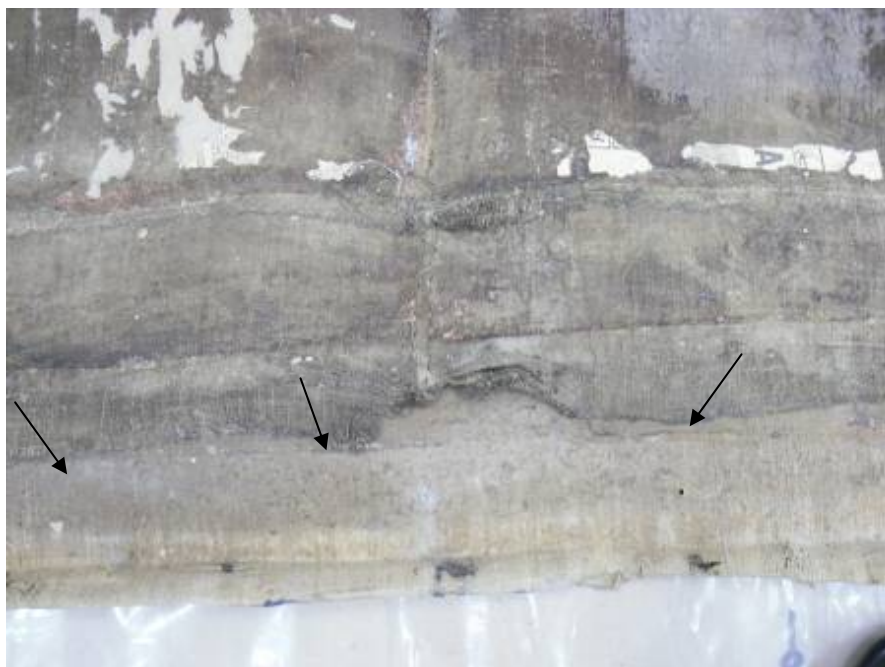
Fig. II, 27

Añadido en el borde

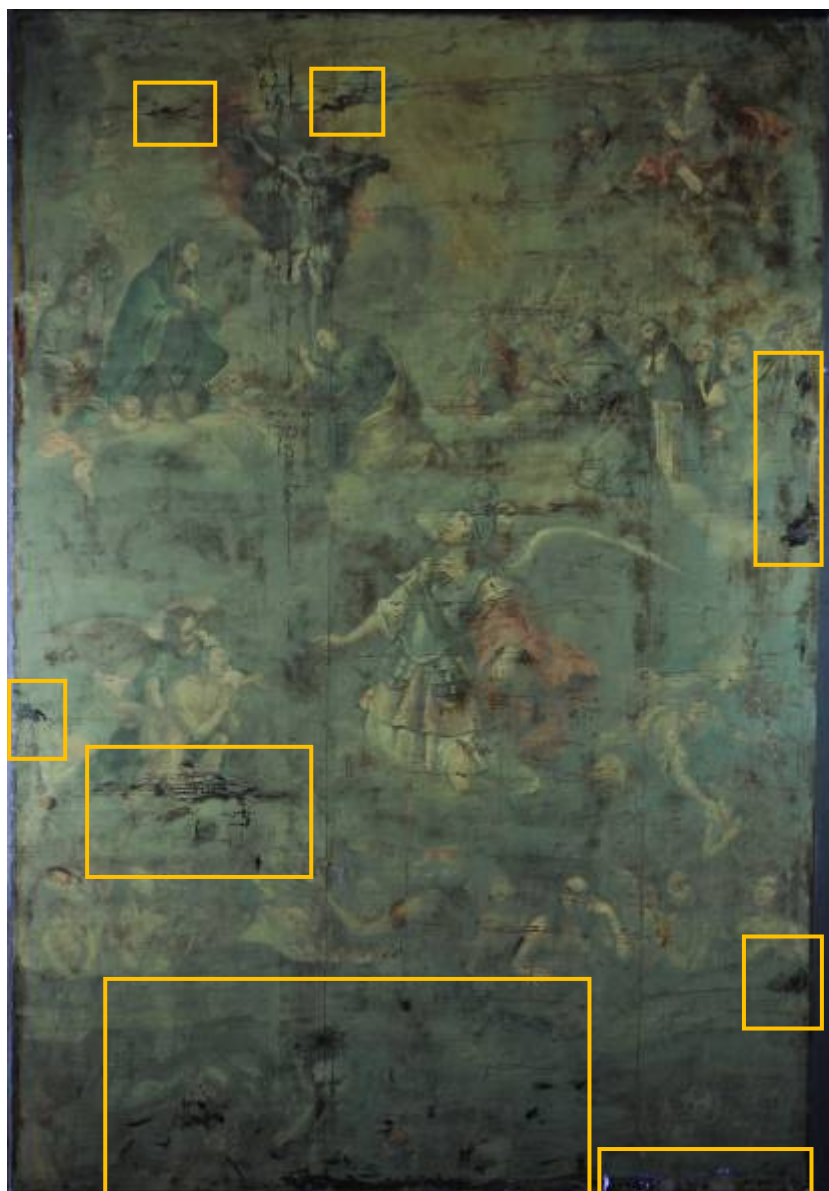
Fig.II.37.

LOCALIZACIÓN DE REPINTES.
