INFORME PRELIMINAR DE ESTADO DE CONSERVACIÓN,
PROPUESTA DE EXAMEN Y TRATAMIENTO

PIEDAD

PARROQUIA DE SAN SEBASTIÁN

Julio, 2000

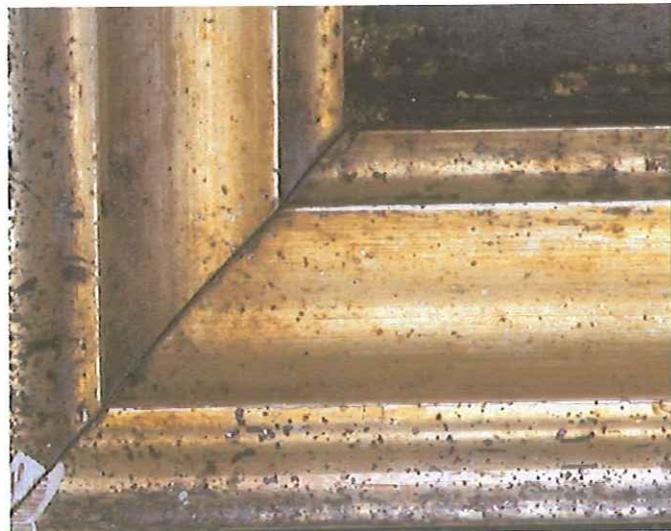
El marco, parece no ser original. Se trata de un marco , probablemente de finales del siglo XIX o principios del siglo XX, dorado y con un estrato inferior de color oscuro. Presenta pérdidas puntuales tanto del dorado como de los estratos inferiores (imprimación oscura y preparación de color blanca) distribuidas por toda la superficie abundando estas pérdidas en la zona exterior del marco, más sujeta a golpes e incorrectas manipulaciones. Así mismo, sobre su superficie hay zonas de acumulación de barnices oxidados y pequeñas motas oscuras que parecen corresponder a excrementos de insectos.

Se comprueba en la fotografía superior las pérdidas antes mencionadas de dorado y parte de preparación, localizándose en el ángulo inferior izquierdo. Así mismo, apreciamos las acumulaciones de barniz oxidado y pequeños puntos oscuros.

Se fijarán los levantamientos mediante coleta y espátula caliente, protegiendo la superficie con papel japonés y melinex.

Los puntos negros repartidos por la superficie, se eliminarán por medios mecánicos , a punta de bisturí, ablandándolos primero mediante disolventes.

Se estucarán aquellas lagunas del estrato de preparación mediante sulfato o carbonato cálcico (según sea la preparación original una vez analizada) y cola animal.

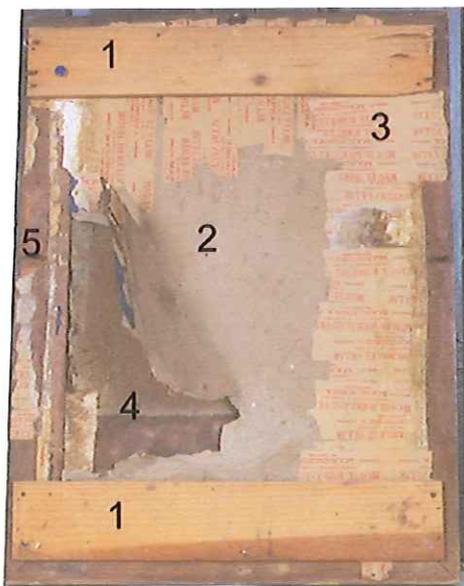
Para sostener el reverso del soporte pictórico al marco, en una intervención anterior se añade un cartón que ocupa un poco más el tamaño del soporte pictórico y que va sujeto al marco por medio de unas tiras de papel pegadas a los bordes del cartón y al extremo interno del reverso del marco.

A parte de este grueso cartón, se habían clavado dos listones de madera de pino sobre la parte superior e inferior del marco que también cumplían la función de sostener la tabla pictórica.

En este detalle del reverso se aprecian estas intervenciones anteriores:

1: listones de madera

2: cartón

3: tiras de papel (sujetan el cartón al marco)

4: soporte pictórico

5: reverso del marco

Tras la eliminación del listón de madera en la zona inferior del reverso, clavado al marco para impedir que la tabla pueda caer por detrás y una vez eliminado el cartón que así mismo sostiene el reverso de la pintura, se proponen una serie de actuaciones sobre la madera del reverso pictórico:

Realizando pruebas para utilizar el disolvente más adecuado se eliminarán estos papeles y restos del adhesivo que quede en superficie.

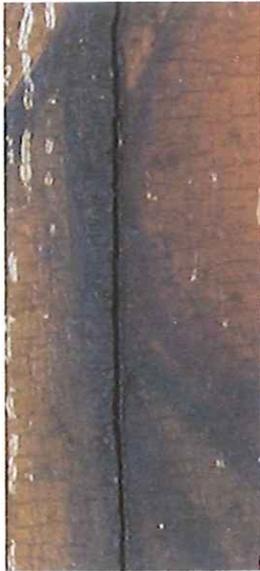
. Separación de los paneles constitutivos, presentando abertura entre ellos de un milímetro más o menos. Apreciable tanto en el anverso como reverso del soporte.

La fotografía corresponde a la zona del rostro de la Virgen en donde se puede ver esta separación que parece afectar a toda la unión. No fue posible, durante la realización del examen visual, extraer la tabla del marco para de esa manera poder afirmar si están las dos partes del soporte completamente separadas o no.

Se procederá a unir los paneles separados utilizando como adhesivo acetato de polivinilo, ejerciendo presión por medio de gatos dispuestos en los extremos de la tabla controlando la presión ejercida. El espacio libre que quedase en la unión se rellenará con polvo de serrín de madera de similar característica que la de la tabla y PVA.

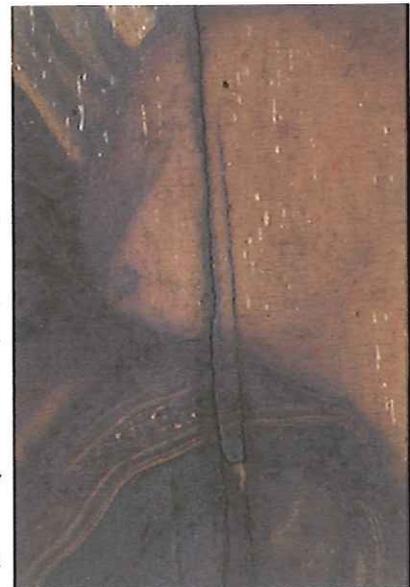
. Por su anverso, se detectan grietas de gran tamaño que recorren verticalmente el soporte, en dirección de la veta. La de mayor tamaño se localiza en la zona central del panel de la izquierda y parte de la zona inferior recorriendo dos tercios de la altura del soporte. Una segunda grieta, se localiza en el segundo panel cerca de la unión de ambos paneles, y otras dos de menor tamaño en la mitad inferior derecha (véase gráfico adjunto al informe).

En la foto localizamos la grieta situada cerca de la unión de paneles.

La misma operación se realizará en las grietas.

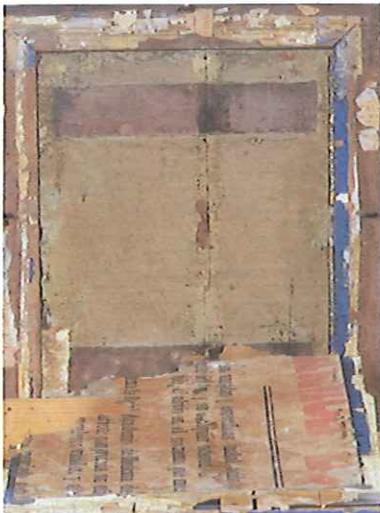
. Como se ha citado en el apartado anterior, el reverso presentaba un cartón pegado al marco y listones de madera que sostenían el soporte pictórico. Durante el examen de esta pintura para realizar este informe, se desclavó el listón superior y se despegó parte de este cartón para poder acceder al reverso de la obra.

Así se pudo comprobar que el soporte pictórico por su reverso estaba cubierto por una película de barniz sobre la que se apreciaba un estrato de color gris amarillento que pudiera ser un material celulósico de fino grosor (a confirmar por estudio de laboratorio).

Estos estratos están por algunas zonas separados del soporte lignario y presentan algunas pérdidas locales.

Si una vez estudiado en profundidad se llega a la conclusión que es un material añadido en una intervención anterior, sería aconsejable eliminarlo de la superficie del reverso. Se realizarán pruebas con humedad o disolventes orgánicos para saber cual es el más idóneo para su eliminación. Una vez retirado, se eliminarán los restos de adhesivo y el lienzo situado en el ángulo inferior izquierdo. Una vez eliminada esta capa del reverso se procederá a una limpieza de la madera mediante hisopos humedecidos en agua.

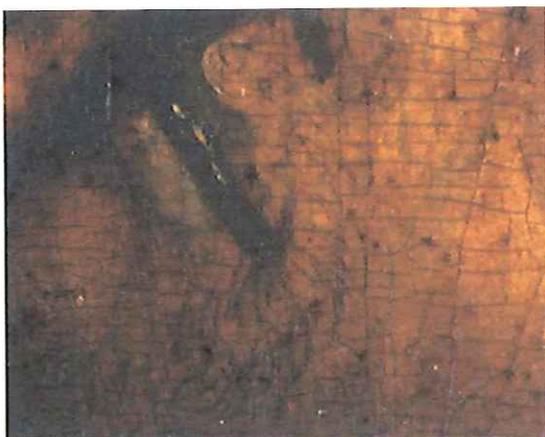
La técnica de ejecución de esta pintura parece ser óleo aplicado con una base sobre la que se añaden veladuras. Debido al oscurecimiento general de la superficie pictórica provocada por la oxidación del barniz , no podemos apreciar

con claridad la calidad de las pinceladas (véase gráficos adjuntos de detalles como el rostro de la Virgen y del Cristo), aunque se intuye una técnica elaborada y detallista presentes en algunas zonas como en las pestañas del Cristo y en la zona del bigote donde se vislumbran finísimos trazos negros que simulan el pelo quedando casi ocultos por el grueso y amarillento barniz. Podemos además apreciar detalles como los dientes que asoman por la abertura de los labios

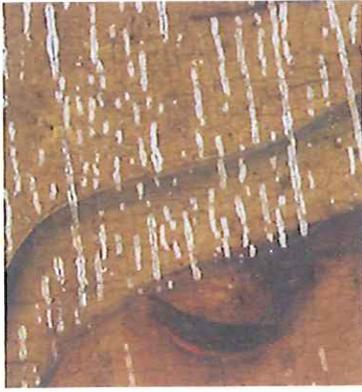
A pesar de ello se localizan pequeñas pérdidas en sentido vertical siguiendo la veta de la madera repartidas por toda la superficie que dejan ver el estrato inferior de color blanco que corresponde a la preparación.

Algunas de estas lagunas, sin embargo, no podemos asegurar del todo que se traten de pérdidas del estrato de color, sino que pudiera corresponder sólo a pérdidas del barniz y que dejan a la vista el color claro de la película pictórica, ya que por ejemplo en el rostro de la Virgen estas pérdidas son de tono más rosácea.

Si existiesen estucos irregulares de intervenciones anteriores, no visibles hasta el momento, se eliminarán. Posteriormente se estucarán aquellas lagunas del estrato de preparación y zonas de grietas y unión de paneles mediante sulfato o carbonato cálcico (según sea la preparación original una vez analizada) y cola animal.

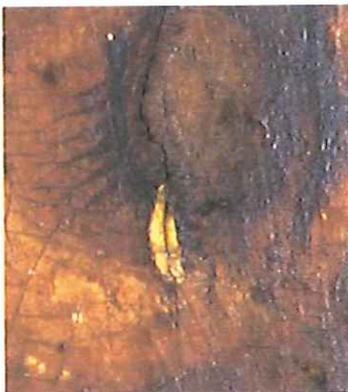
Igualmente, localizamos pérdidas de este estrato, de tamaño un poco mayor, en la zona del ojo izquierdo del Cristo y en el fondo en el ángulo superior derecho.

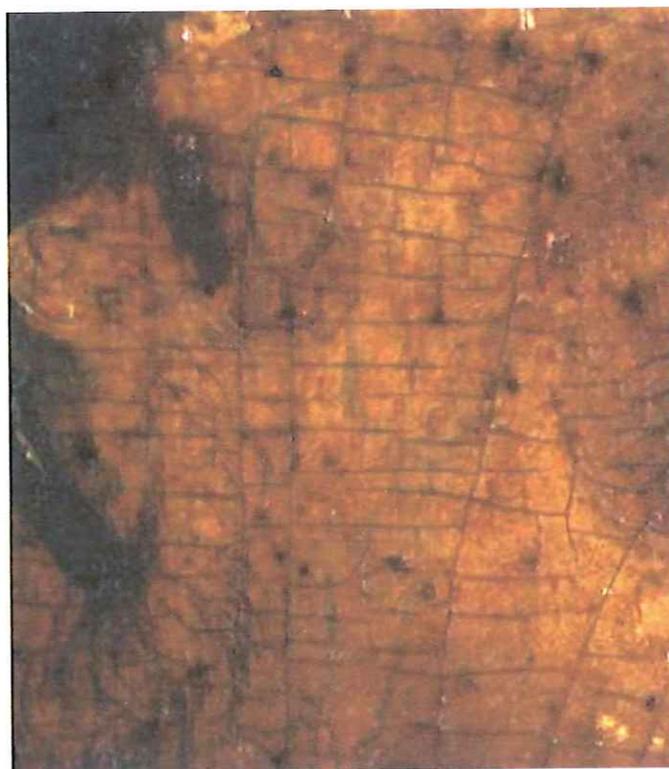
En cuanto a las alteraciones presentes es este estrato, a parte de la oxidación propia de este estrato con el devenir del tiempo hay que citar un cuarteado de gran tamaño que se localiza por toda la superficie y que parece corresponder al estrato de barniz, que ha roto como si de un grueso cristal se tratase creando una microfisuración que trasforma la superficie pictórica y que no sigue exactamente la dirección de la veta de la madera como ocurre con los cuarteados de los estratos inferiores (preparación y película pictórica)

Apreciamos además, en la superficie de esta pintura, pequeñas líneas de color claro en sentido vertical que contrastan con el color anaranjado del barniz y que como se ha citado en el punto anterior, aunque a simple vista parecen corresponder a pérdidas del estrato de color pudieran ser sólo del grueso estrato de barniz. Pequeños puntos oscuros, al igual que en el marco, se reparten por la superficie, tratándose posiblemente de excrementos de insectos.

Tras realizar un microtest de solubilidad para comprobar cual es el disolvente o mezcla de éstos más adecuada para la eliminación de barnices y repintes, se procederá a la limpieza de la película de color.

Los puntos negros repartidos por la superficie, se eliminarán por medios mecánicos, a punta de bisturí, ablandándolos primero mediante disolventes.

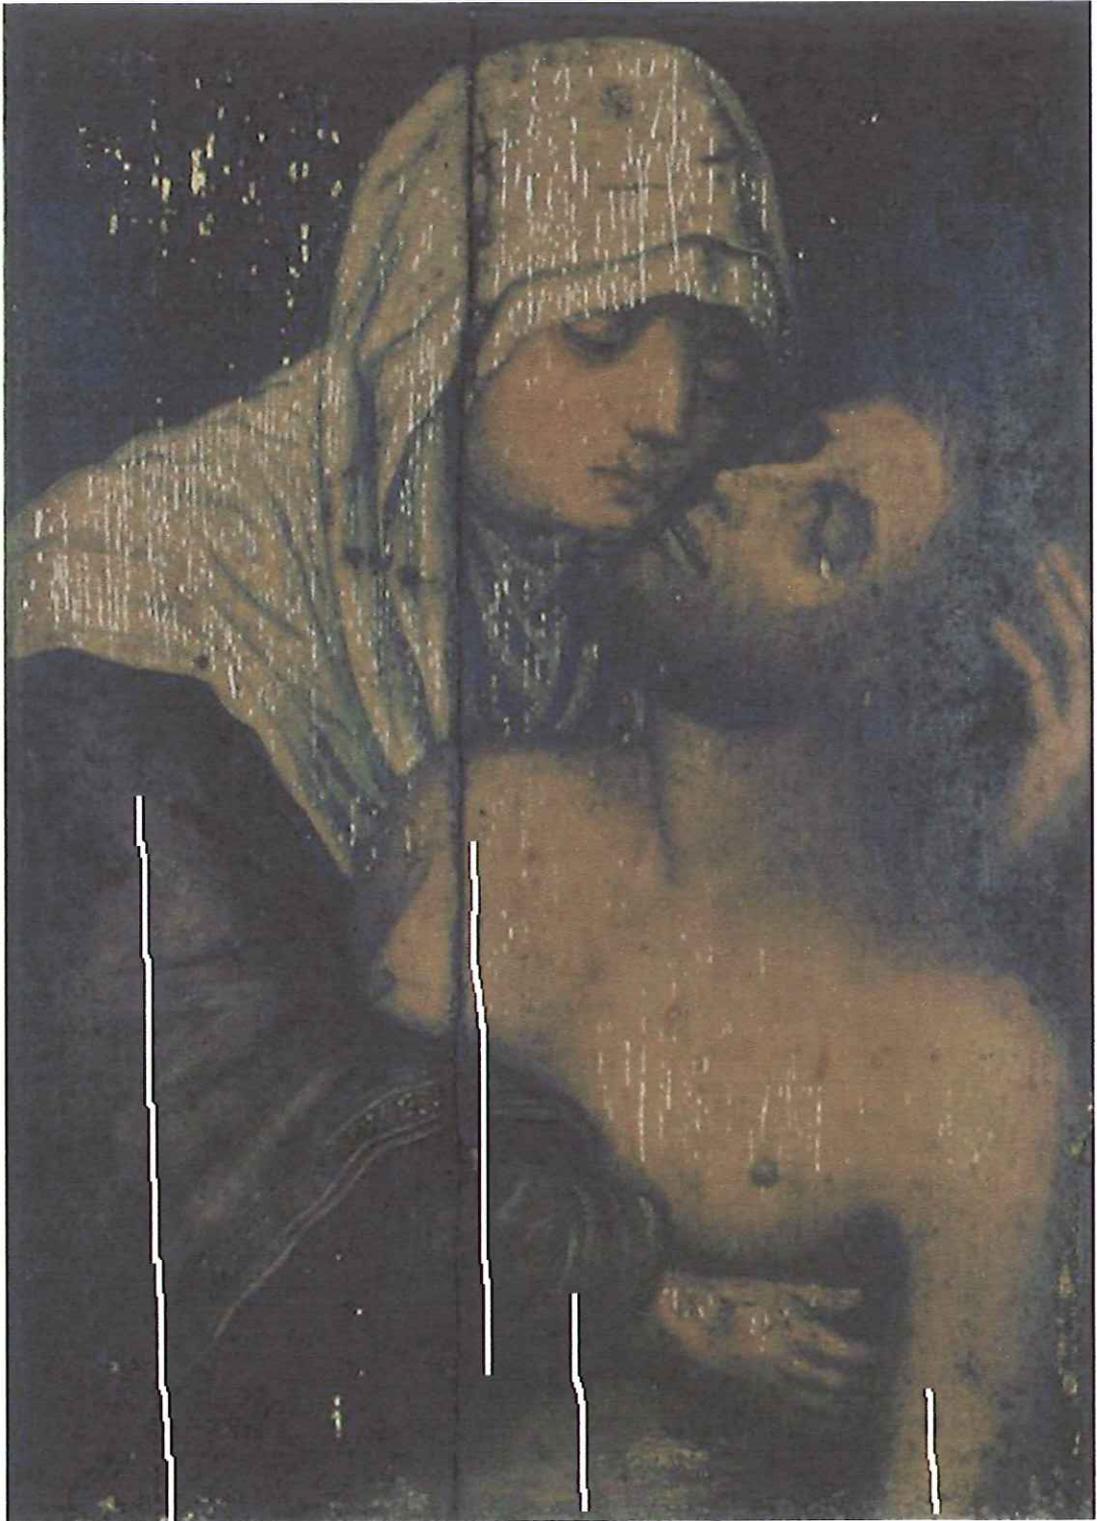
GRIETAS LOCALIZADAS EN EL SOPORTE PICTÓRICO

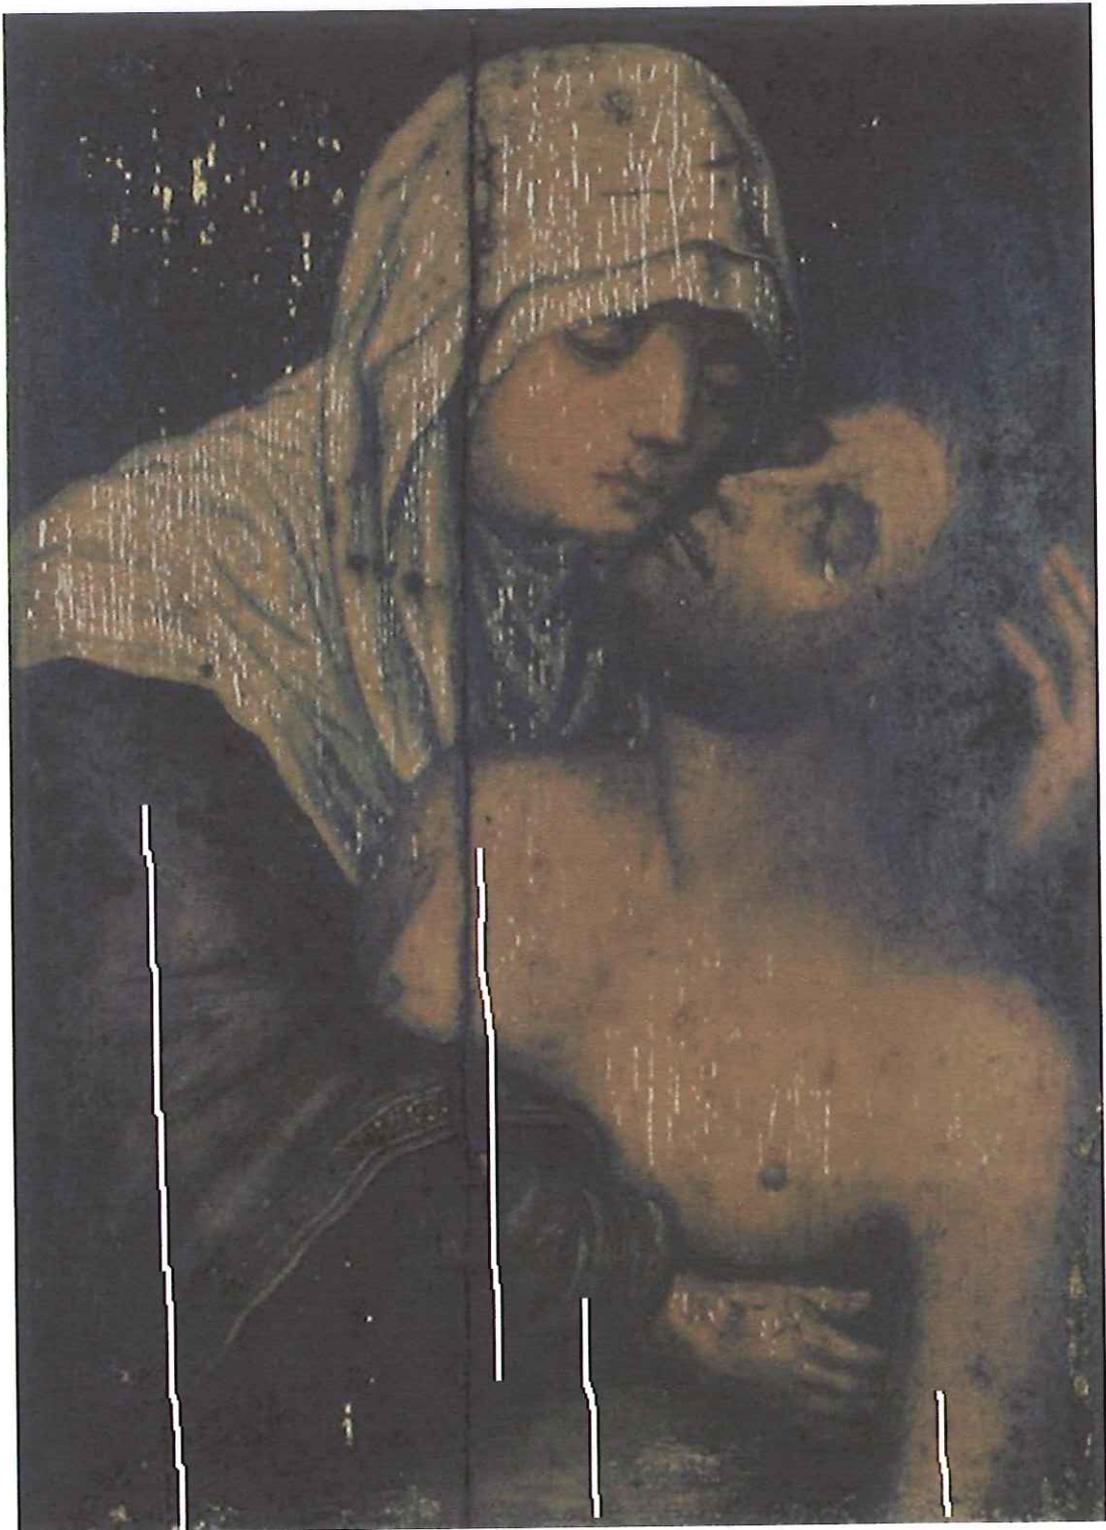
GRIETAS LOCALIZADAS EN EL SOPORTE PICTÓRICO

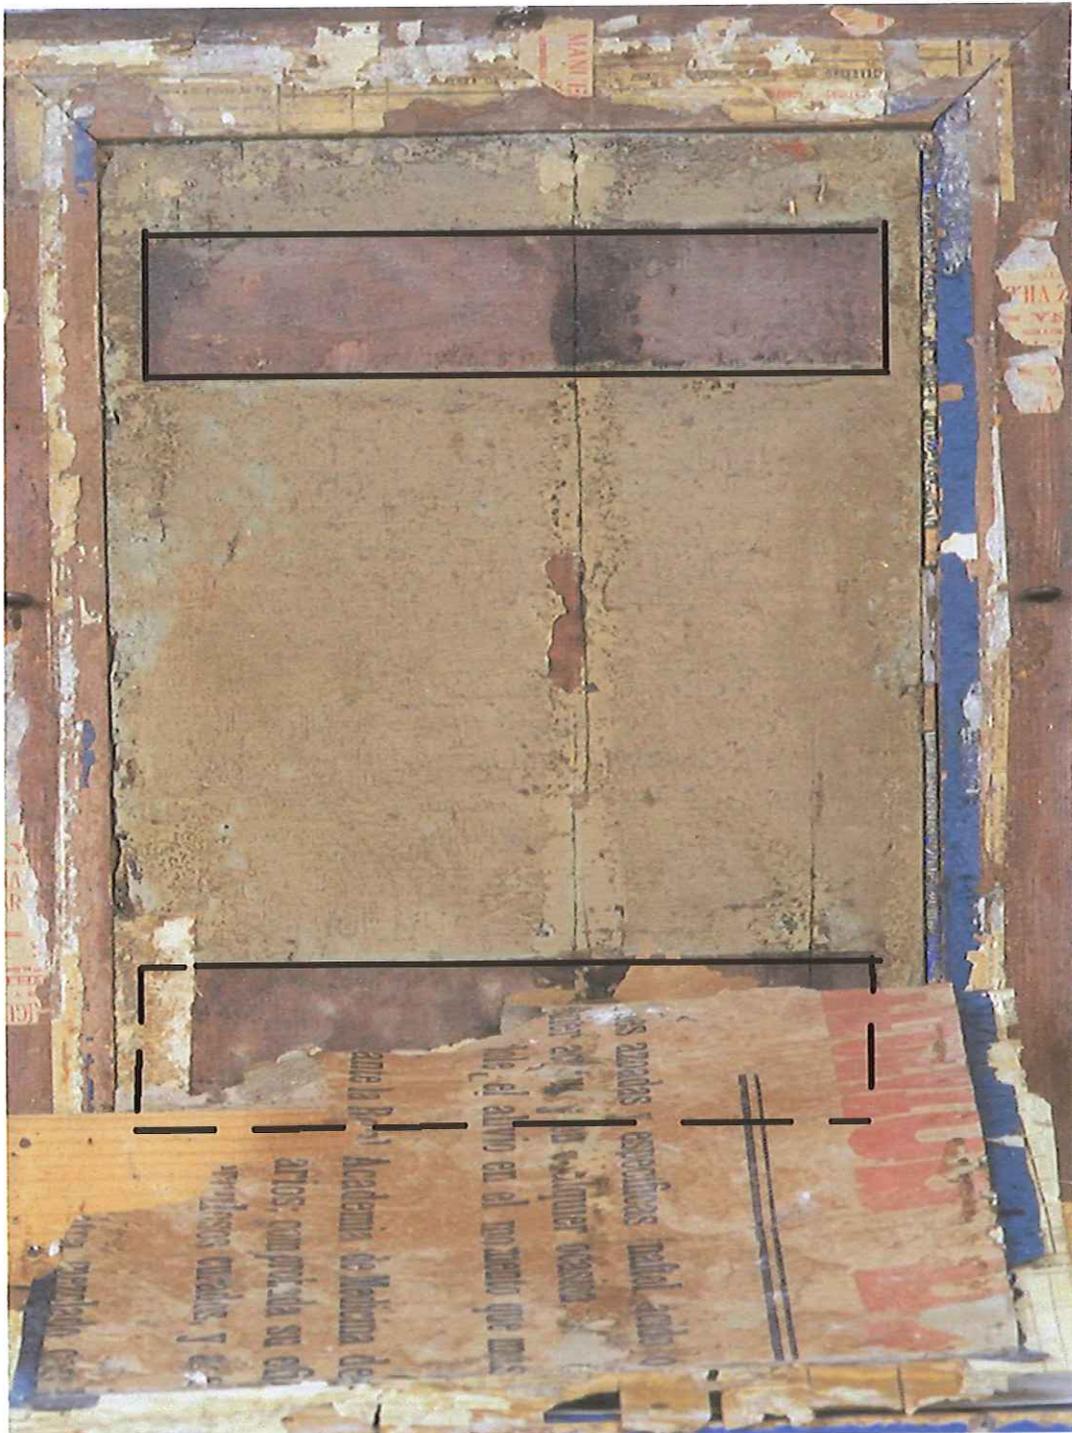
Se localiza esta intervención por toda la superficie del reverso, excepto por dos franjas rectangulares en sentido horizontal en la zona superior e inferior indistintamente, en donde la madera está a la vista y que pudiera ser debido a la aplicación de los estratos antes mencionados en un momento en el que en esta zona hubiesen travesaños o piezas para unir los paneles separados, aunque actualmente no hay huellas de estas posibles piezas (véase gráfico adjunto al informe).

ZONA DEL REVERSO PICTÓRICO EN MADERA VISTA

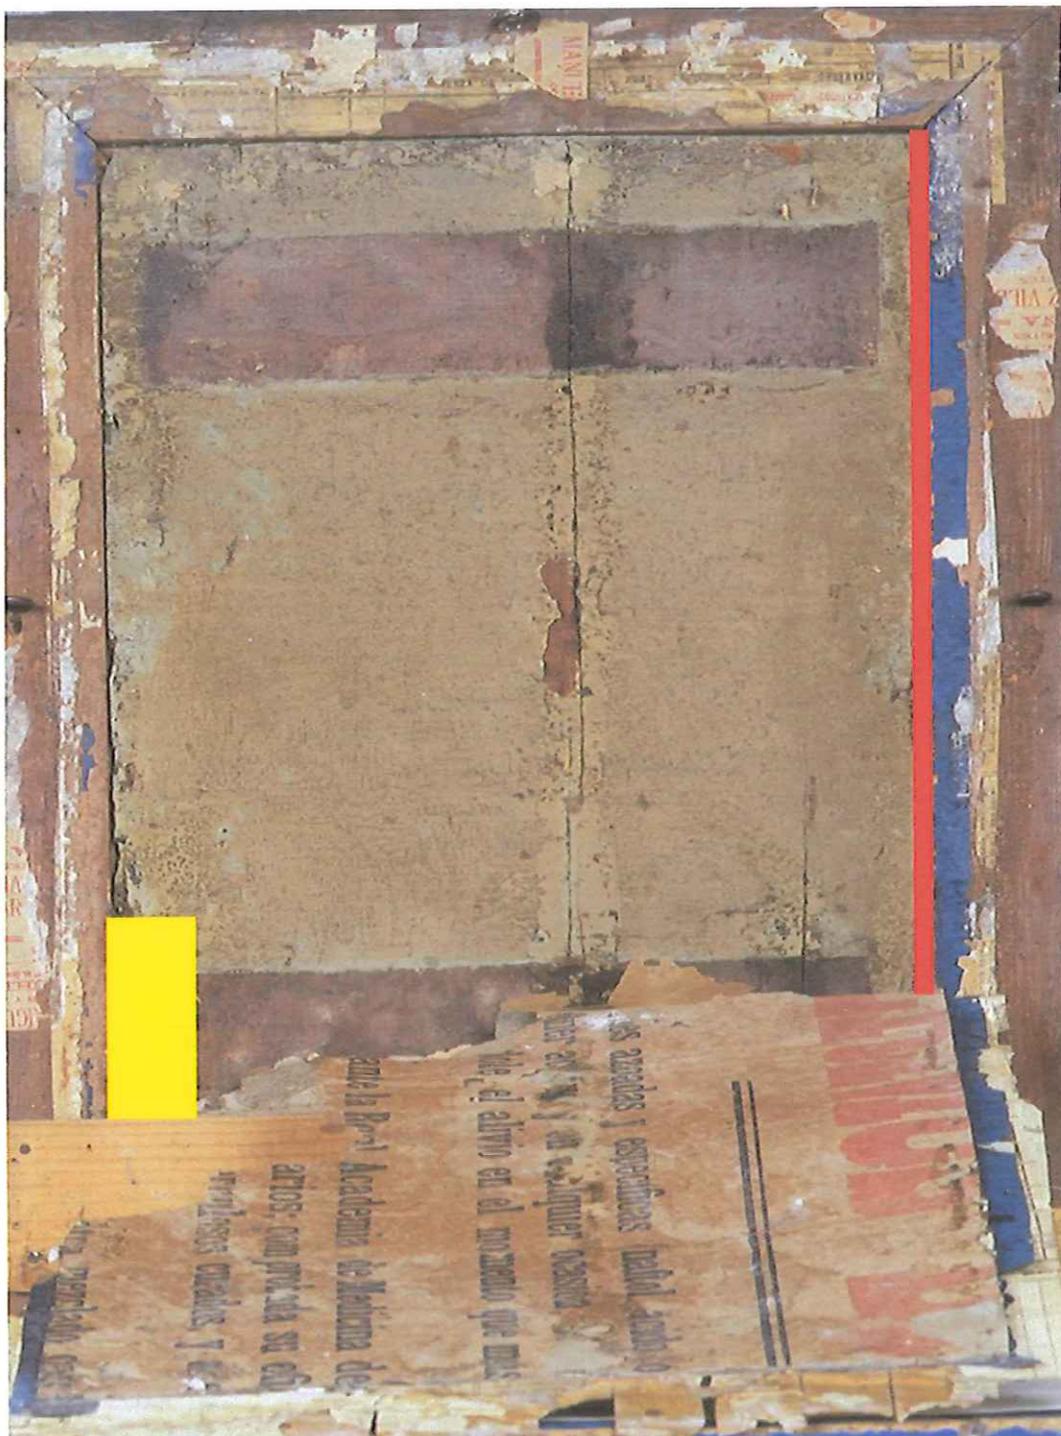
Otra de las intervenciones es una pieza de madera añadida localizada verticalmente por el reverso en el lateral derecho dispuesta seguramente para rellenar el espacio que queda entre el soporte y el marco (ver gráfico adjunto).

Por último localizamos un pequeño lienzo, en forma de parche, en la zona inferior del lateral izquierdo pegado posiblemente por la aparición de alguna grieta que en estos momentos queda oculta (ver gráfico adjunto).

En color rojo: PIEZA DE MADERA EN EL LATERAL DEL REVERSO
En color amarillo: LIENZO EN EL REVERSO PICTÓRICO
