MEMORIA FINAL DE INTERVENCIÓN

“ CORONACIÓN DE ESPINAS ”

**ATRIB. A UN DISCÍPULO DE ALEJO FERNÁNDEZ
MUSEO DE CÁDIZ**

2008

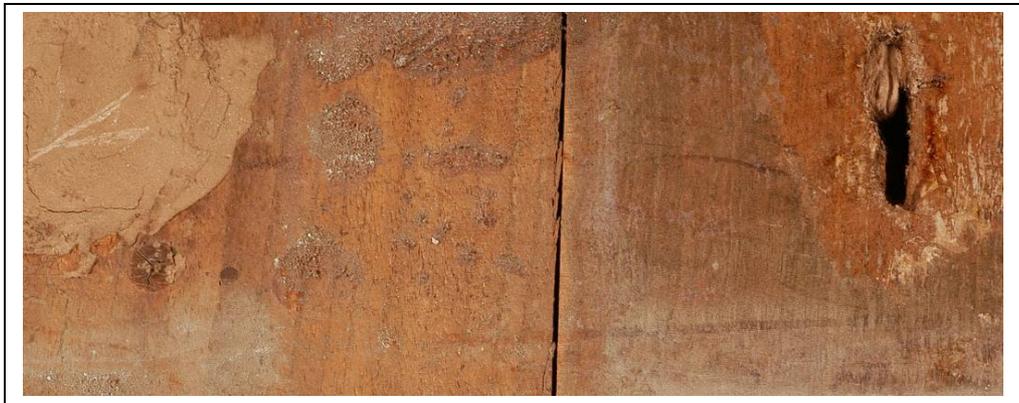
FIGURA II.1.7

En el reverso se localiza un estuco de color rosáceo ocultando las grietas y fisuras de la madera. También rellenan las pérdidas de soporte de los huecos de clavos. Este estuco se realiza en una intervención posterior a la del engatillado ya que las grietas, que con probabilidad se han sido ocasionadas por este engatillado, están tapadas por este estuco en las zonas visibles del soporte. La parte de las grietas oculta por el engatillado no está estucada (fig. II.1.11). Además en algunas partes de este engatillado se encuentran restos de este material de relleno. En los cantos del cuadro se ha intentado pegar parte de los largueros con este estuco. Igualmente, los huecos de los clavos que estaban ocultos por uno de los largueros del engatillado, a diferencia de los otros huecos, no estaban tapados por este estuco.

Izquierda: hueco de clavo relleno de estuco

Derecha: hueco de clavo sin estucar (oculto por el engatillado)

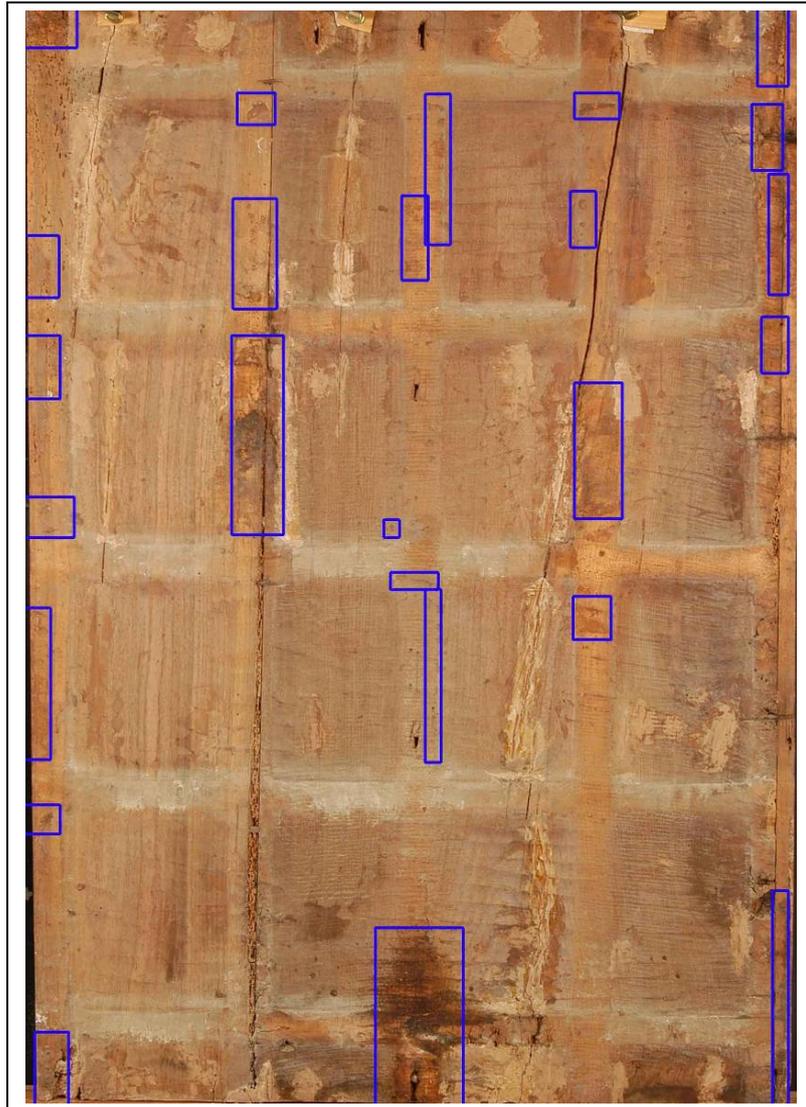
FIGURA II.1.10

Está demostrado que los engatillados por general dan lugar a alteraciones causadas por impedir el movimiento natural de la madera provocando fisuras, grietas, deformaciones, etc. A todo ello hay que añadir que este engatillado está prácticamente despegado del soporte pictórico, a excepción de algunas zonas muy pegadas (fig. II.1.10). Además, algunos de los travesaños horizontales están bloqueados, siendo éstos los que deben estar completamente libres para deslizarse bajo los verticales. Es por ello que lo único que le está aportando a la obra esta intervención es una serie de inconvenientes pudiendo ocasionar futuros deterioros irreversibles.

RESTOS DEL ADHESIVO UTILIZADO PARA EL ENGATILLADO

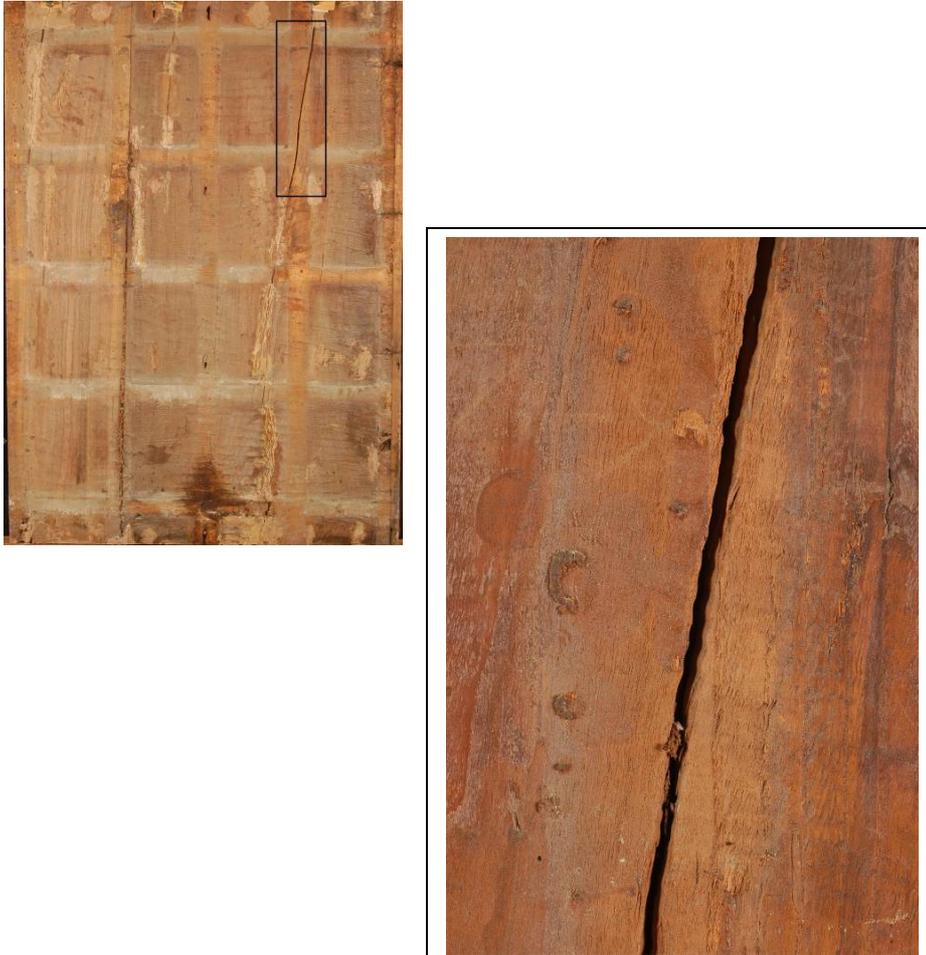
FIGURA II.1.11

El soporte presenta además fisuras y grietas de gran tamaño. La grieta de mayor importancia se localiza en el panel central. Esta, recorre diagonalmente la superficie, partiendo desde el borde superior. Es una grieta que separa el panel en dos en forma biselada y recorre más de dos tercias partes de la longitud del soporte. En las zonas del soporte pictórico no ocultas por el engatillado la grieta estaba estucada, mientras que se aprecia sin estucar en la zona que coincide con el larguero vertical del engatillado (fig. II.1.11).

FENDA DE GRAN TAMAÑO

DETALLE DE LA ZONA NO ESTUCADA, OCULTA POR EL ENGATILLADO

Se realiza un tratamiento en grietas y fendas con chirlatas e injertos. La abertura en la zona de unión de paneles que además corresponde a la zona más debilitada debido al daño producido por xilófagos y que corresponde a la albura (zona más sensible a este tipo de ataque biológico) se cierra por el reverso con una chirlata realizada con madera de castaño, pegada con acetato de polivinilo.

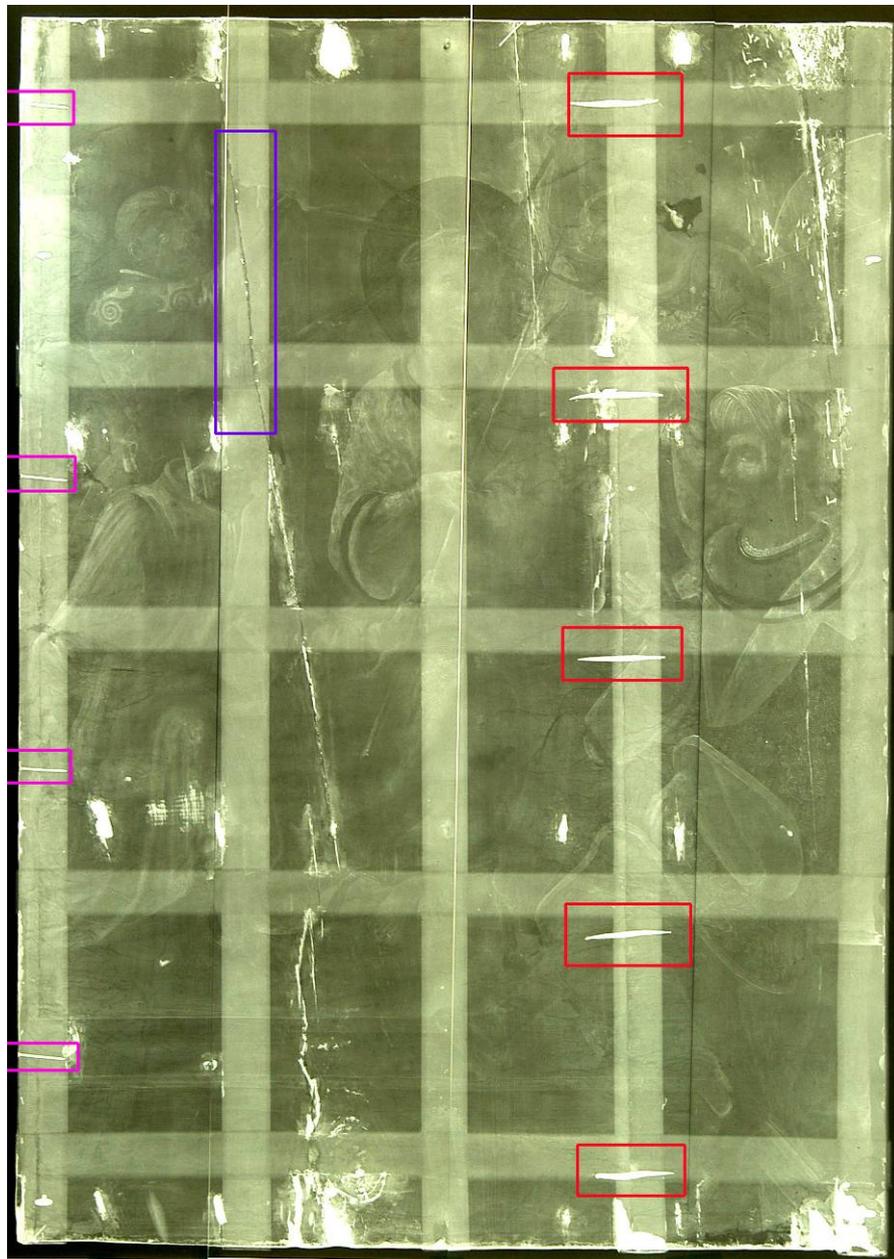
FIGURA II.1.12

Se observan, tras realizar el estudio radiográfico, cuatro puntillas de gran longitud uniendo el panel más pequeño con el central. Están clavadas desde el perfil exterior del panel pequeño. Se localizan a simple vista las cabezas de estas puntillas. Los Rayos X también nos indica la localización de dos puntillas entrecruzadas que están situadas en la parte superior y sujetan la abertura de una grieta. Sobre la superficie del anverso, una vez eliminados repintes y estucos, se localizan unas cabezas de puntillas, muy oxidadas, que fijan el enlucado al soporte lignario. Son un total de 23 puntillas y se localizan principalmente sobre el perímetro y en la grieta localizada en la zona superior izquierda. (Fig. II.1.12).

ESTUDIO RADIOGRÁFICO (antes de la intervención)

Color rosa: Puntillas uniendo los paneles

Color rojo: Espigas de hierro en unión de paneles

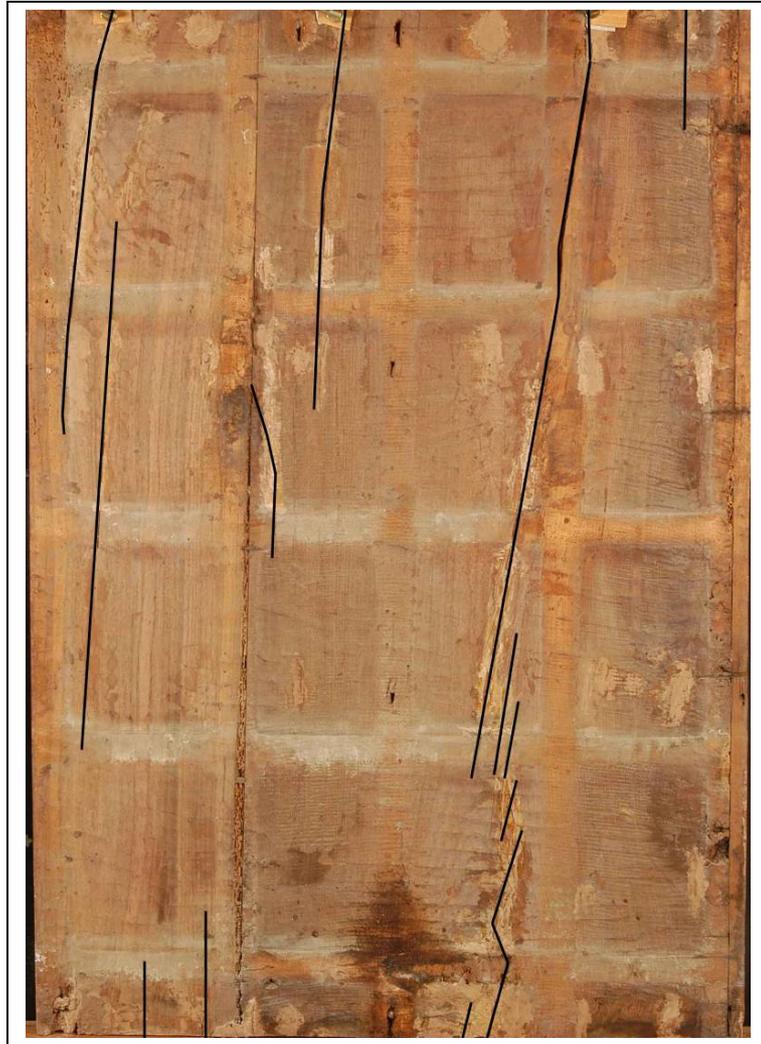
FIGURA II.1.13

Otras grietas, algo más pequeñas pero de relativa importancia, recorren éste panel así como el panel lateral izquierdo (fig. II.1.13).

GRIETAS Y FISURAS MÁS DESTACABLES

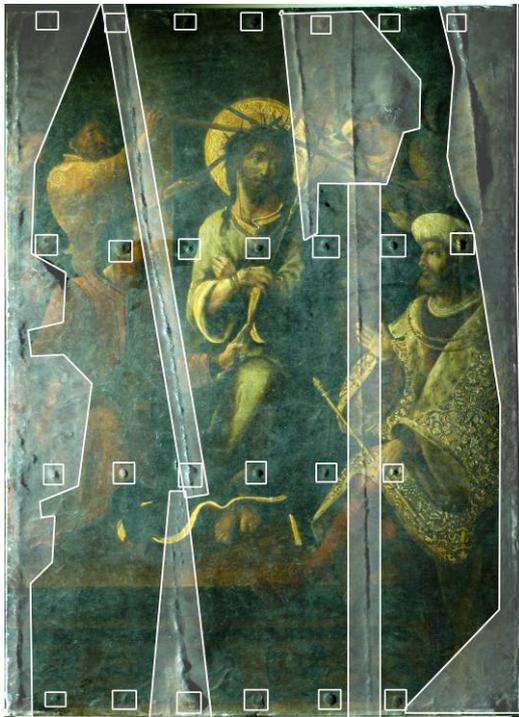
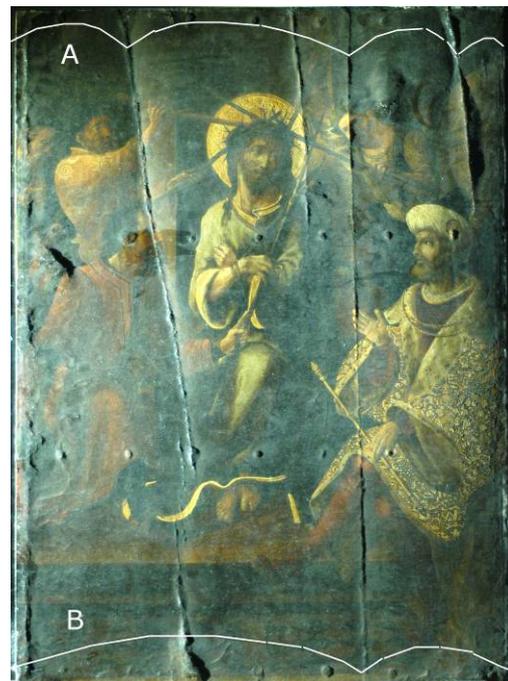
FIGURA II.1.14

El soporte presenta curvatura de tipo convexa visto desde el anverso, apreciable principalmente en los laterales del soporte. Es una deformación natural ocasionada por el tipo de corte de los paneles. Los dos paneles constitutivos más anchos, al estar agrietados en la zona superior, han deformado como si se tratasen de más paneles (fig. II.1.14).

La superficie del anverso presenta unos alarmantes abolsamientos causados por la separación del lienzo con la madera. Estos abolsamientos se localizan fundamentalmente en las grietas y unión de paneles, en zonas circundantes a las cabezas de los clavos, en el perímetro del cuadro y otras zonas puntuales como es el levantamiento localizado en la zona superior del lateral derecho (fig.

Abolsamientos provocados por las cabezas de clavos y en zonas de unión de paneles y grietas

A: Curvaturas anormales provocadas por las grietas
B: Curvaturas normales según el corte de los paneles

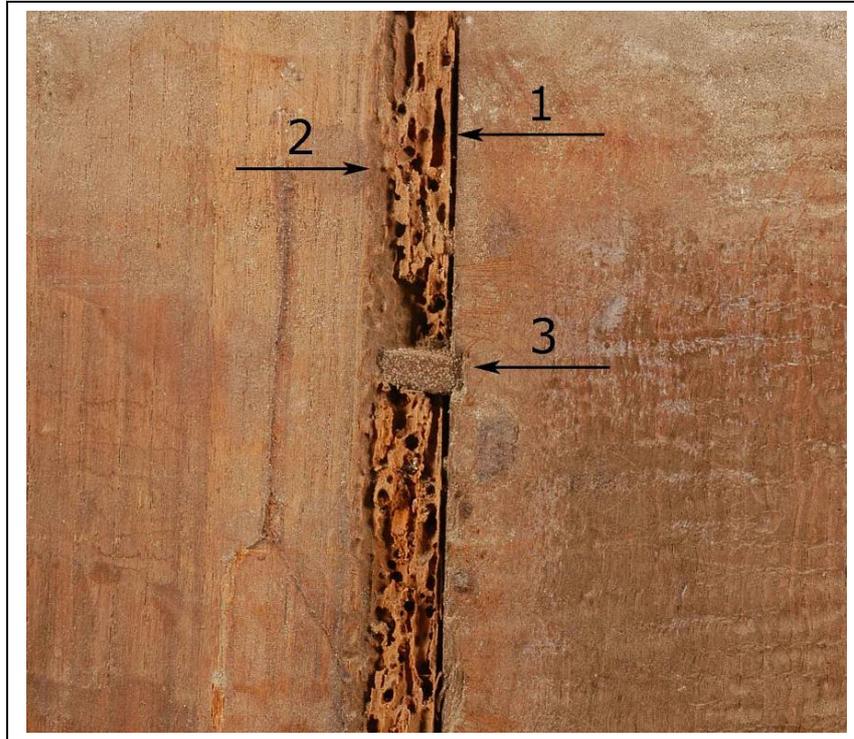
FIGURA II.1.15

Tanto la grieta diagonal de gran tamaño localizada en el panel central, como la abertura localizada en la unión de paneles, han repercutido negativamente sobre los estratos superiores (estopa y lienzo) e igualmente en las capas de preparación y color, provocando pérdidas puntuales en la zona.

1.- SEPARACIÓN EN LA UNIÓN DE LOS PANELES

2.- PANEL ATACADO POR XILÓFAGOS EN LA ZONA DE LA ALBURA

3.- ESPIGA DE HIERRO PARCIALMENTE VISIBLE

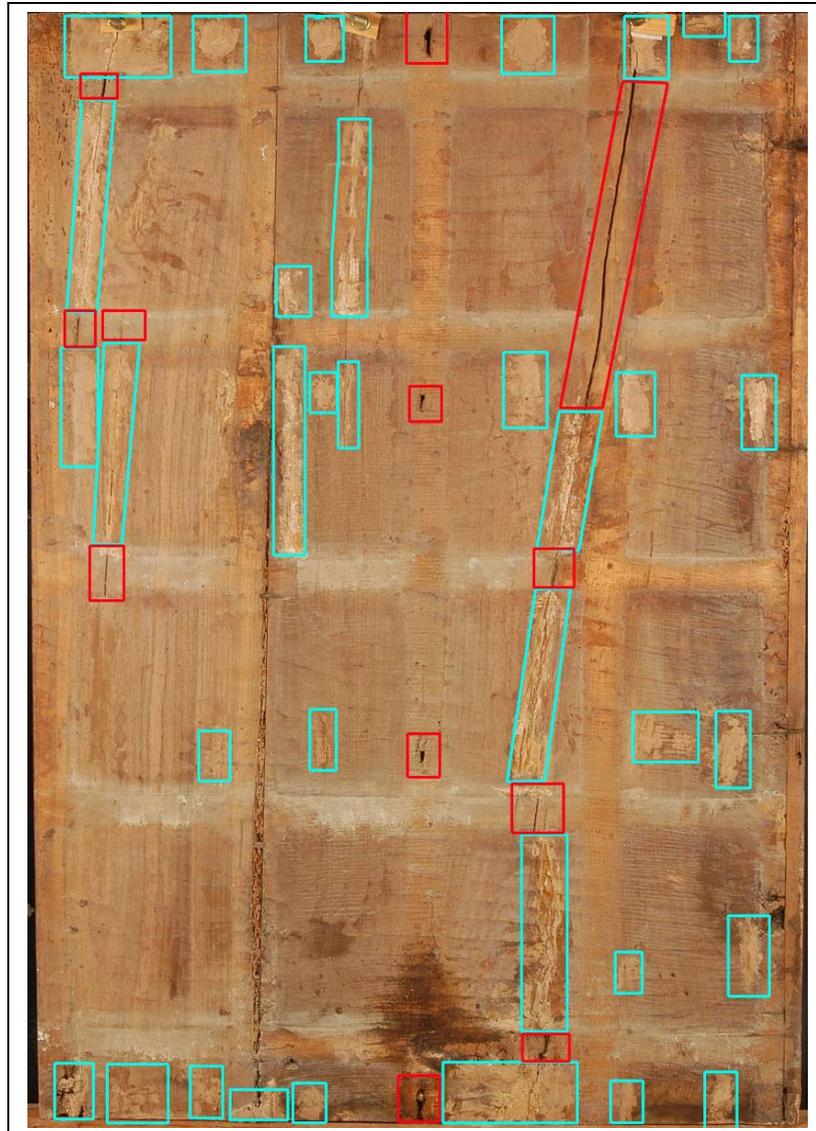
FIGURA II.1.16

INTERVENCIONES ANTERIORES

Color rojo: Grietas y huecos de clavos sin estucar por quedar oculto detrás del engatillado

Color azul: Grietas, huecos y zonas de ataque de xilófagos estucadas

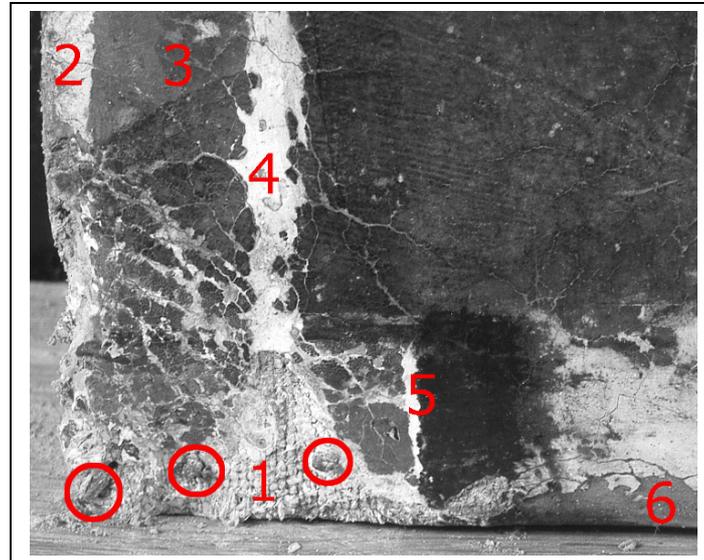
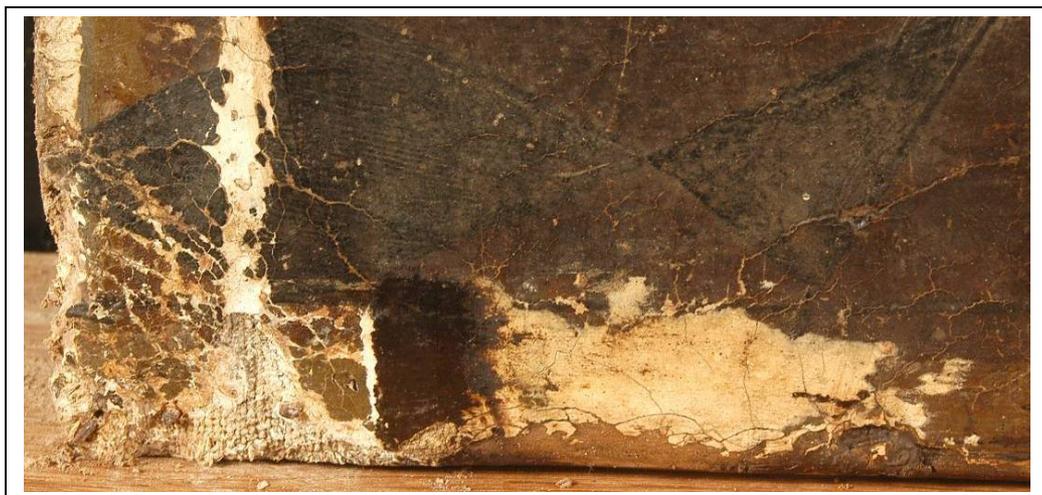
FIGURA II.1.19

Un aspecto muy importante a resaltar son las intervenciones que en periodos precedentes se realizaron sobre el anverso de estas pinturas (fig.II.1.19). Estas acciones han resultado en general contraproducentes por la utilización de técnicas y materiales inadecuados, con la consecuente degradación o desnaturalización del original que ello implica. Son los factores que más afectan desde el punto de vista estilístico y estructural a su estado de conservación.

SECUENCIA ESTRATIGRÁFICA DE ESTRATOS ORIGINALES Y AÑADIDOS

- 1.- Enlucido
- 2.- Estrato de preparación. Borde no pintado (original)
- 3.- Película pictórica
- 4.- Unión de paneles (pérdida del estrato de color)
- 5.- Estuco blanco y repinte (sobre el color original)
- 6.- Estuco de color
- .-Cabezas de puntillas

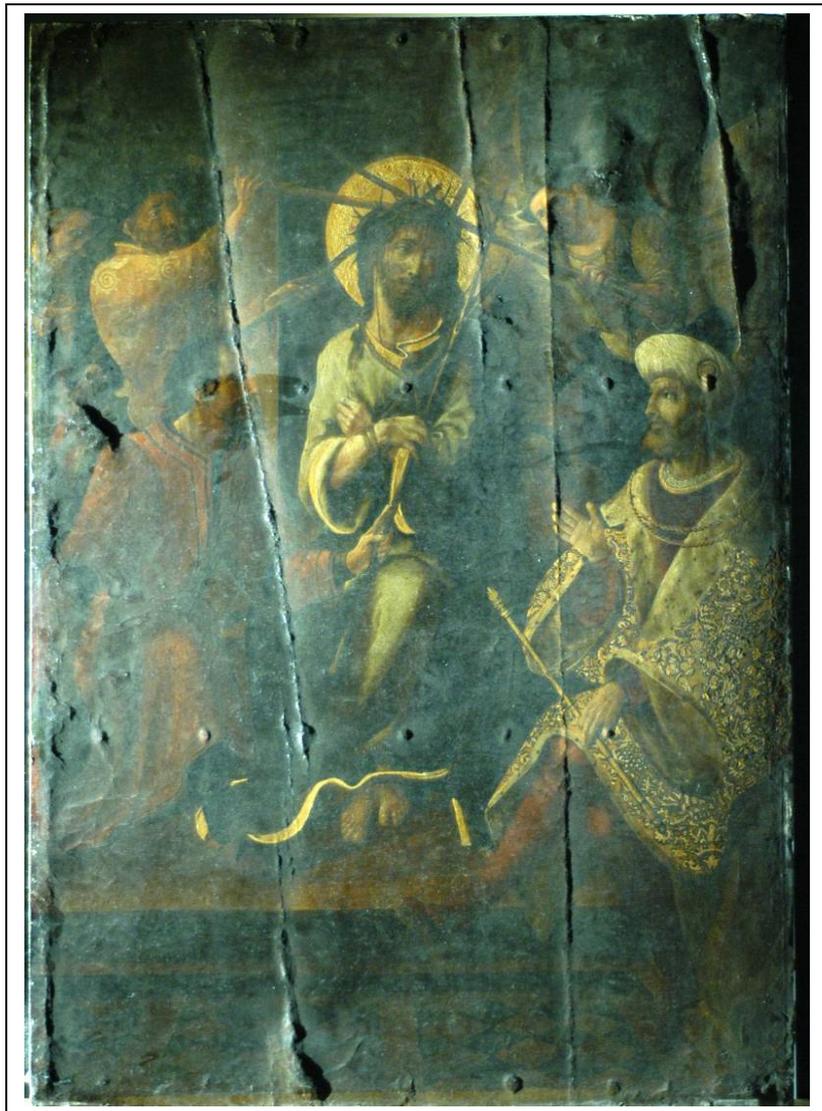
FIGURA III.2.2

Se ha examinado la superficie pictórica con luz rasante, gracias a la cual se observa perfectamente las cabezas de clavos, que sobresalen de la superficie algunos milímetros, así como los abolsamientos provocados por la separación del enlezado con el soporte lignario y las grietas con estucos irregulares aplicados sobre éstas (fig.III.2.2).

EXAMEN CON LUZ RASANTE

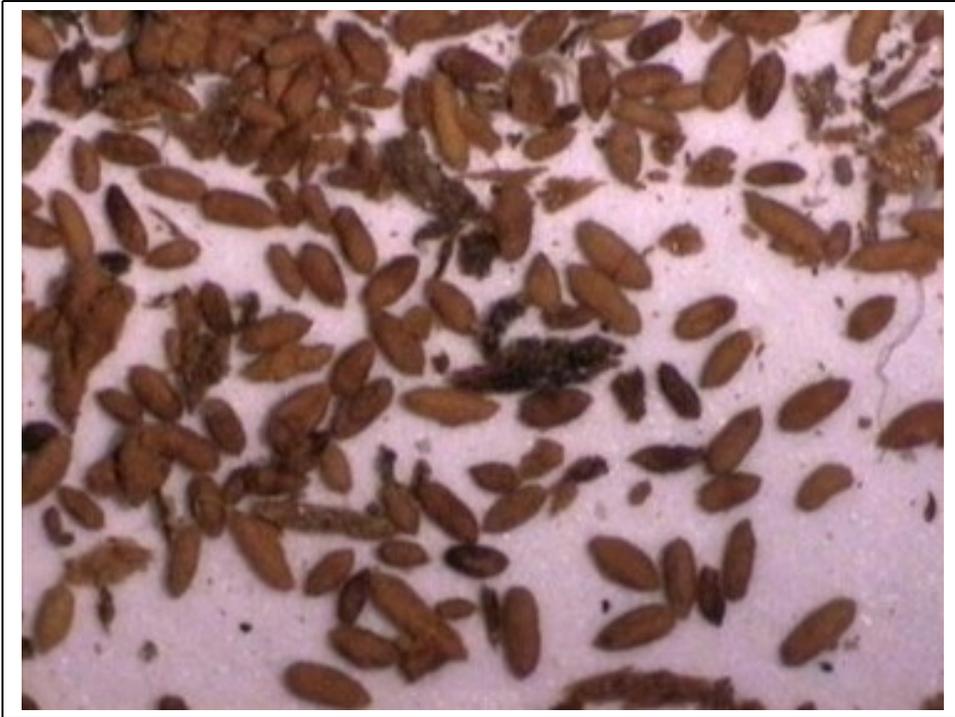
Figura III.3C.1

Excrementos de anóbidos, 8X

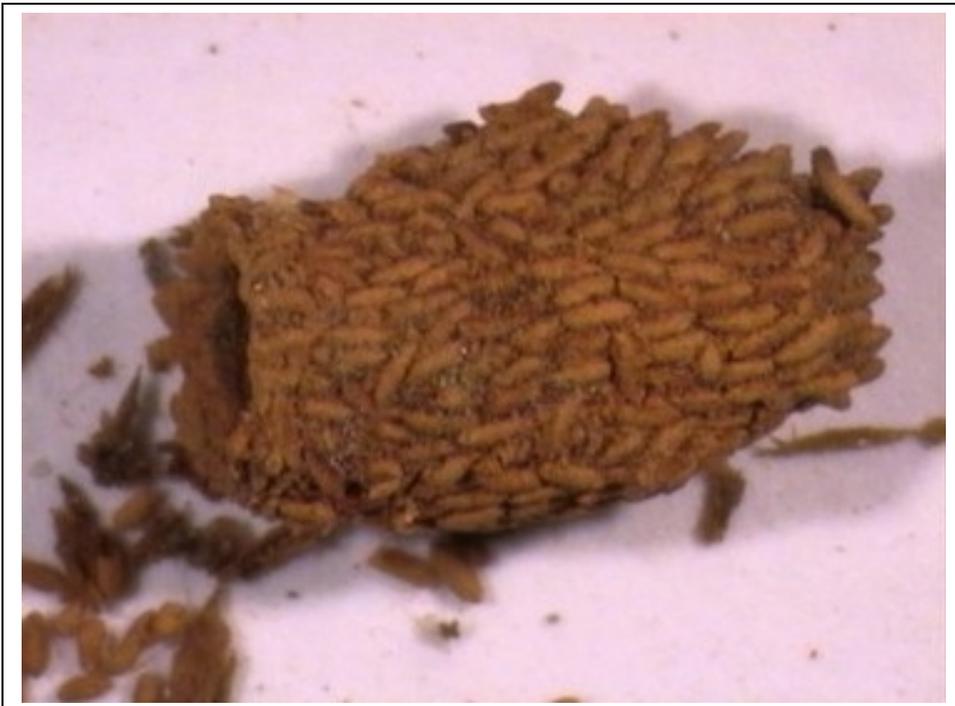
Figura III.3C.2

Pupa de anóbido, 7X
