INFORME DIAGNÓSTICO Y PROPUESTA DE INTERVENCIÓN
"VISTA PANORÁMICA DEL PUERTO DE SEVILLA"

AUTORIDAD PORTUARIA

SEVILLA

Marzo 2007

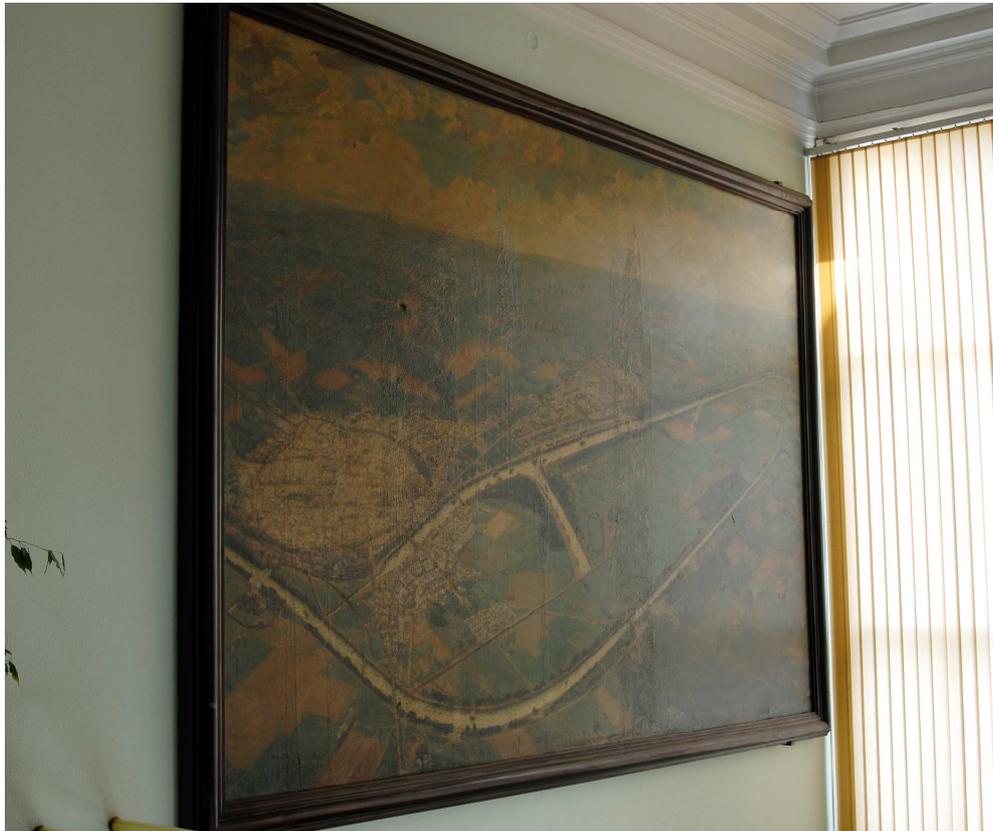
FIGURA 1

Las conclusiones técnicas derivadas de este informe no podrán considerarse definitivas puesto que son el resultado de un estudio visual realizado con la obra situada en su emplazamiento habitual. La obra está colocada a gran altura, en el muro frontal del hueco de la escalera principal por lo que sólo se ha tenido acceso al anverso. Debido a que se trata de un gran formato, que presenta grandes deterioros en la capa pictórica, no se ha considerado conveniente la manipulación de la misma para su desmontaje del muro. (Fig.1)

LOCALIZACIÓN

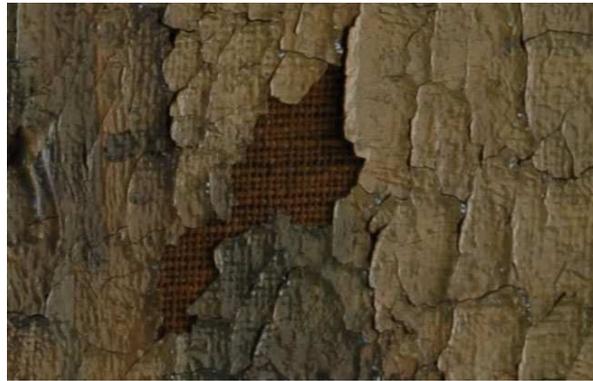
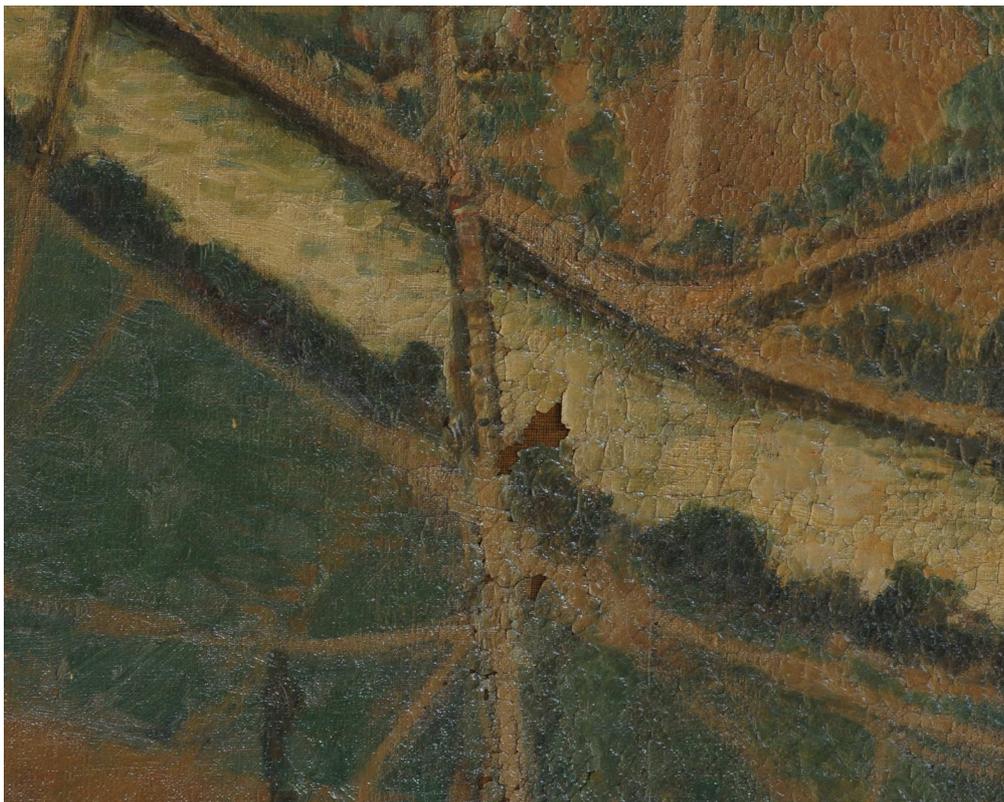
FIGURA 2

Con la ayuda de prismáticos se ha podido estudiar a través de una falta de pintura que dejaba a la vista el soporte, que la tela utilizada está construida con una armadura de tafetán simple, probablemente con gran densidad de hilos por trama y urdimbre por centímetro cuadrado. (Fig.2)

SOPORTE
Visión del tejido

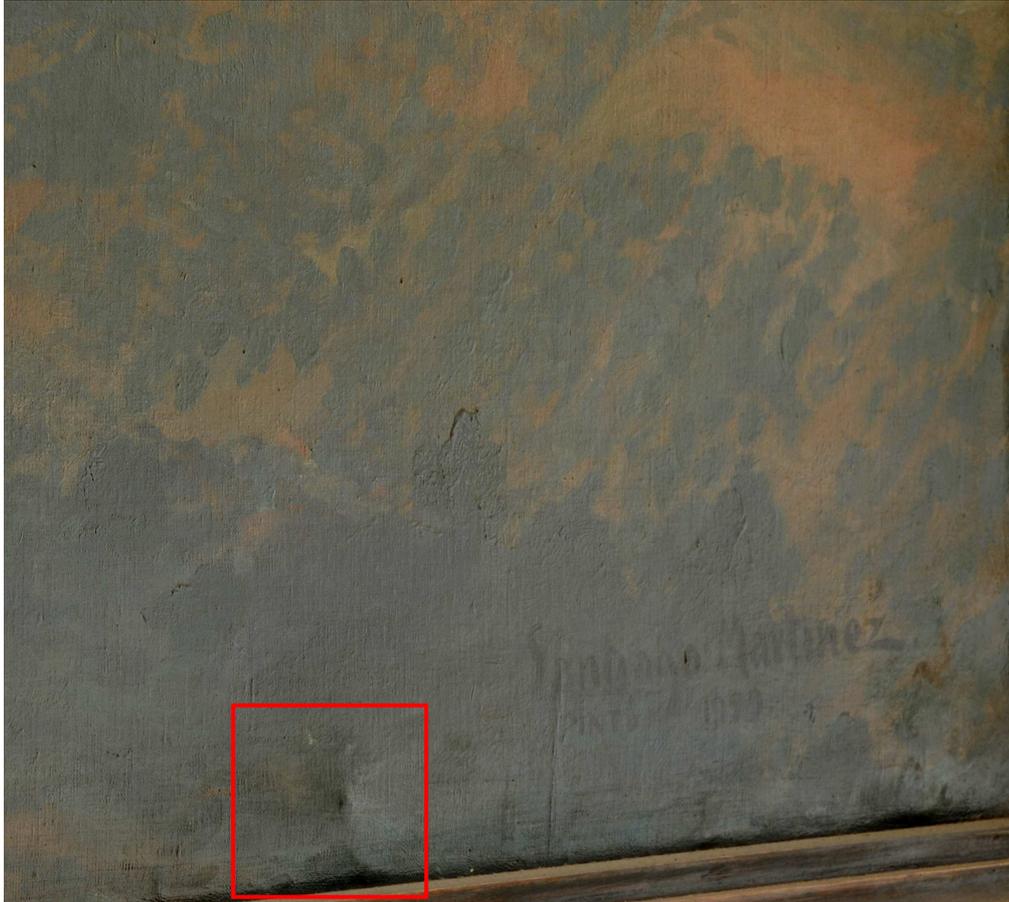
FIGURA 3

Se observa una ligera deformación en el área cercana al borde inferior a la derecha de la firma del autor, que podría corresponder a algún material rígido que ha quedado introducido entre el lienzo y el listón inferior del bastidor. (Fig.3)

ALTERACIONES DEL SOPORTE
Deformación del tejido.

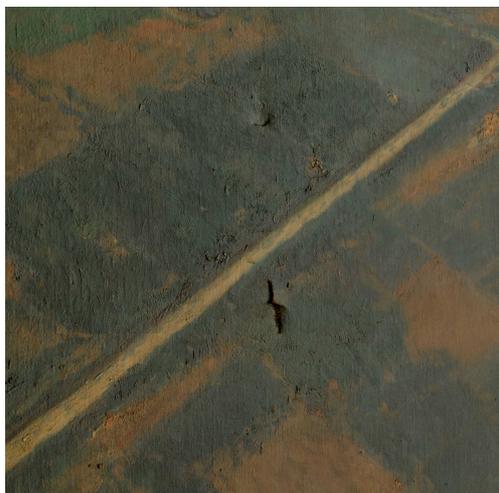
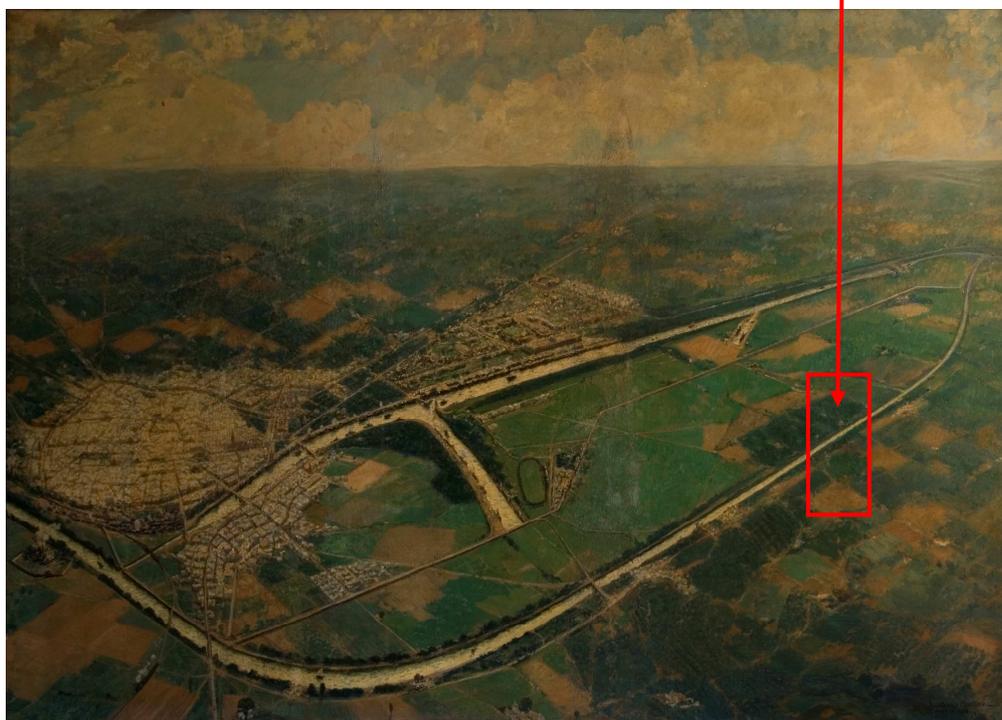
FIGURA 4

Otros deterioros visibles son algunas roturas ocasionadas por golpes con algún elemento rígido que ha roto el lienzo en forma de siete en varias zonas. Estas roturas presentan forma de desgarró con hilos sueltos en los bordes. A simple vista se ven tres roturas de un tamaño aproximado de 4 cm a 5 cm. (Fig. 4)

ALTERACIONES DEL SOPORTE

Dos roturas del lienzo.

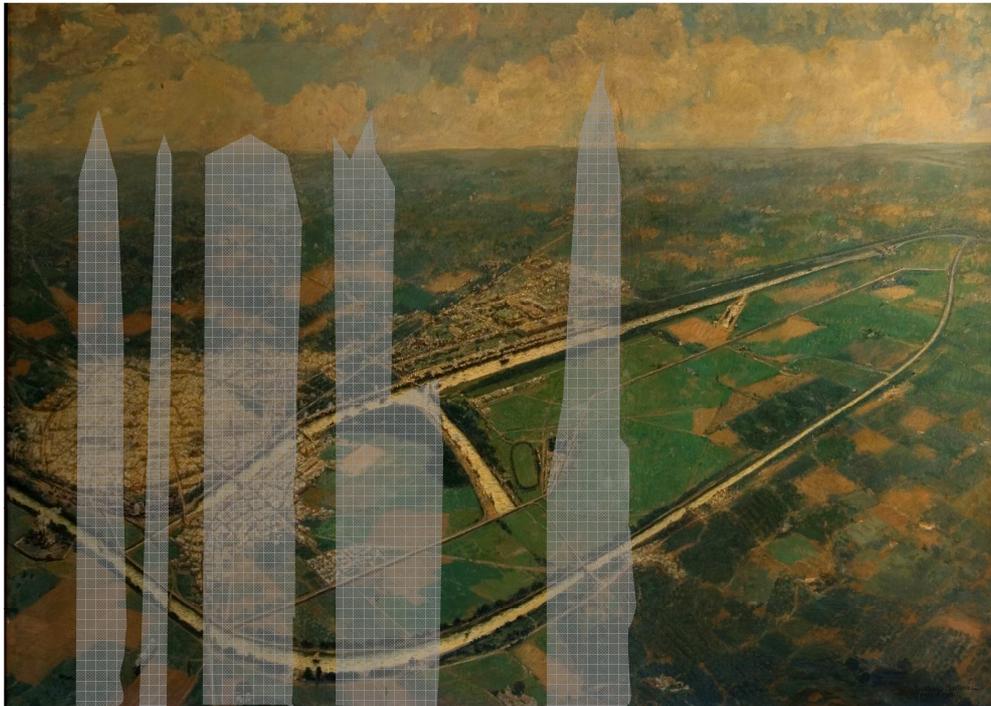
FIGURA 5

Por la forma en que estos deterioros se manifiestan por el anverso se piensa que el agua pudo caer sobre ésta estando inclinada, ya que los chorreones comienzan en el tercio superior de forma puntual y se van ensanchando hacia abajo.

Estos daños se repiten en varias zonas del cuadro de forma que en la mitad inferior, las zonas deterioradas se unen afectando a casi toda la superficie de la pintura. (Figs. 5,6,7)

ALTERACIÓN DE LOS ESTRATOS PICTÓRICOS
Deterioros producidos por humedad.

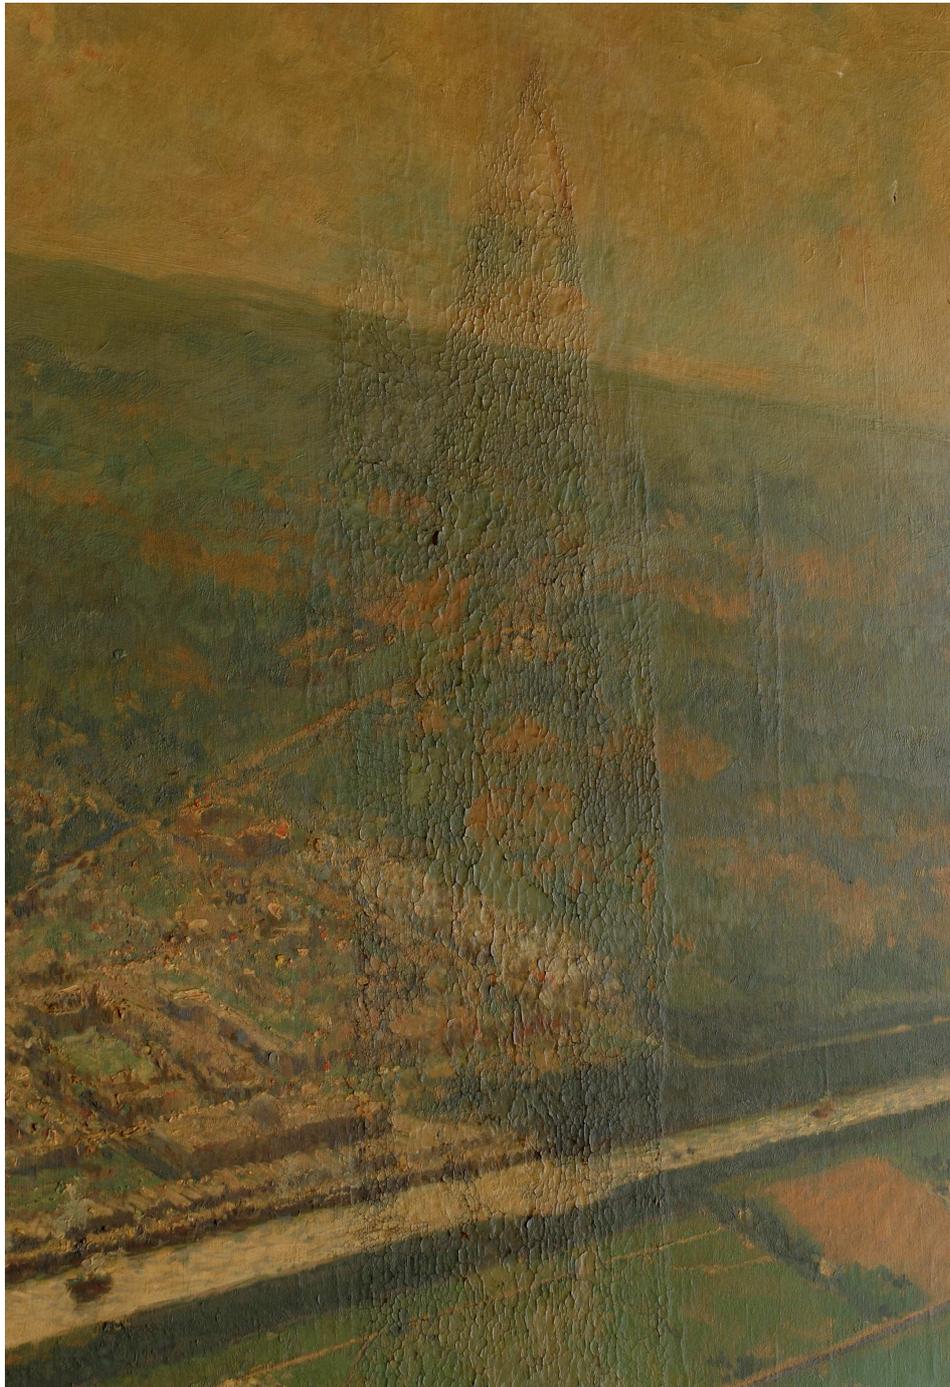
FIGURA 6

ALTERACIÓN DE LOS ESTRATOS PICTÓRICOS
Deterioros producidos por humedad.

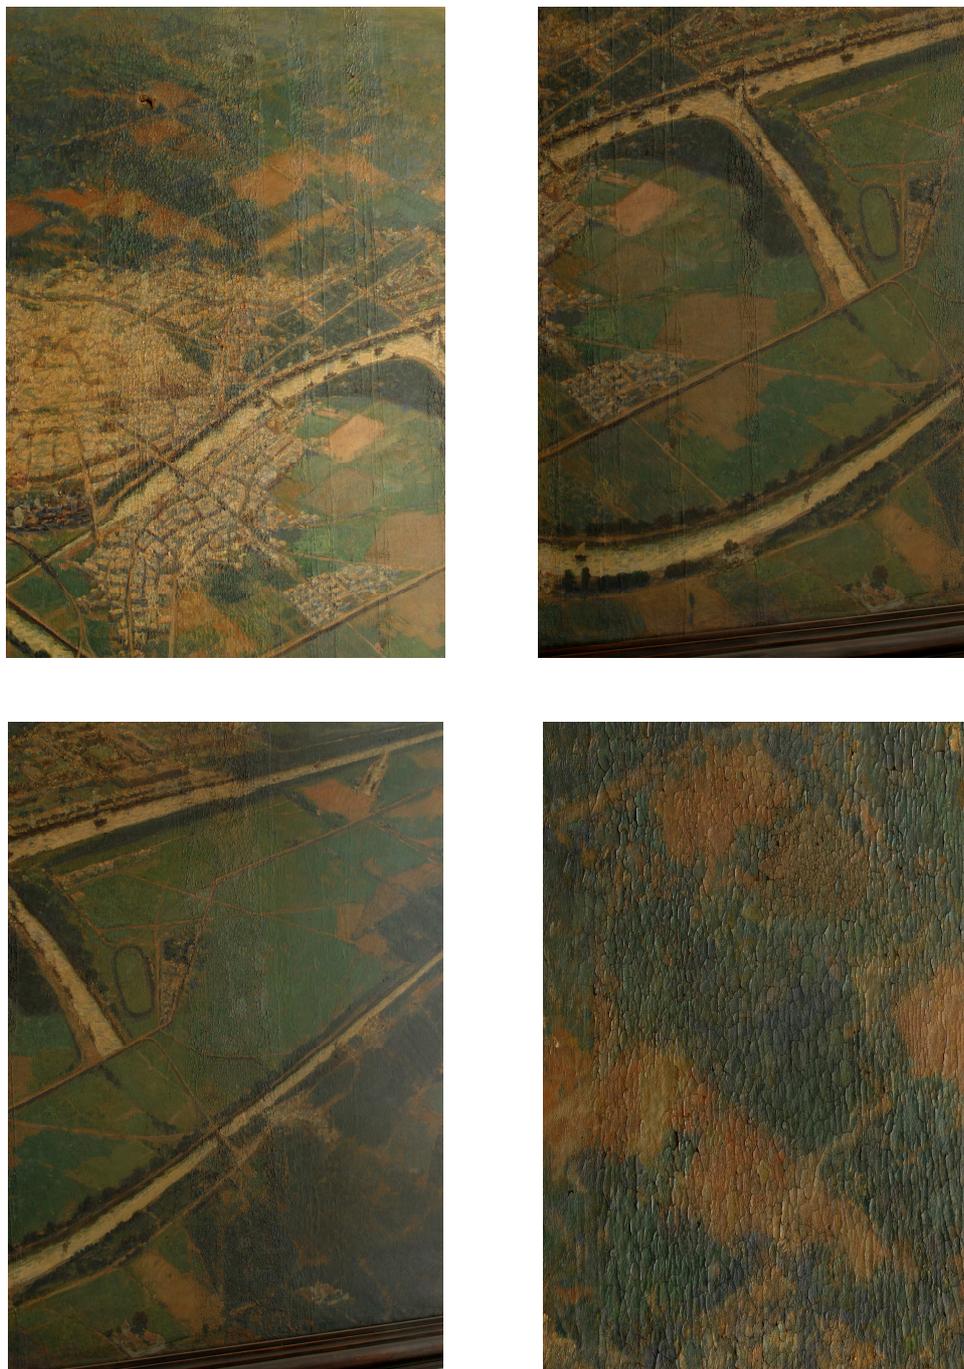
FIGURA 7

ALTERACIÓN DE LOS ESTRATOS PICTÓRICOS
Deterioros producidos por humedad.

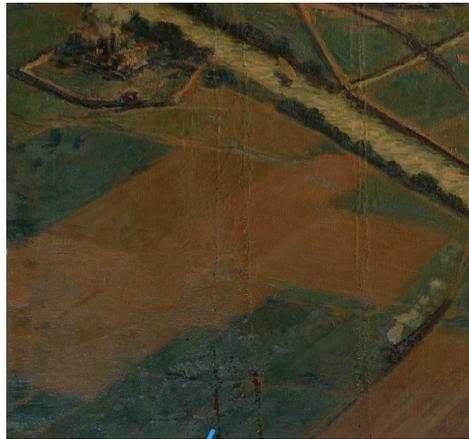
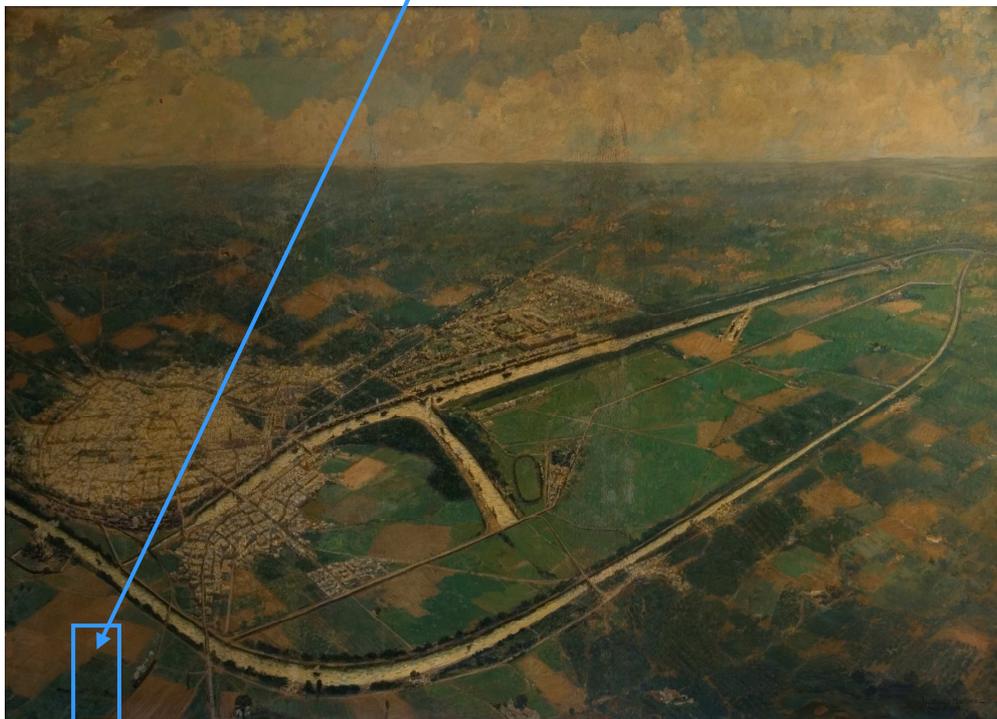
FIGURA 8

Los craquelados que presentan mayor inestabilidad, con riesgo de desprendimiento, son los producidos por la caída de agua sobre la obra. Estos craquelados forman grandes cazoletas con falta de adhesión al soporte.

En la zona baja de la mitad derecha ya se han desprendido algunos craquelados dejando a la vista el lienzo. (Fig.8)

ALTERACIÓN DE LOS ESTRATOS PICTÓRICOS
Desprendimiento

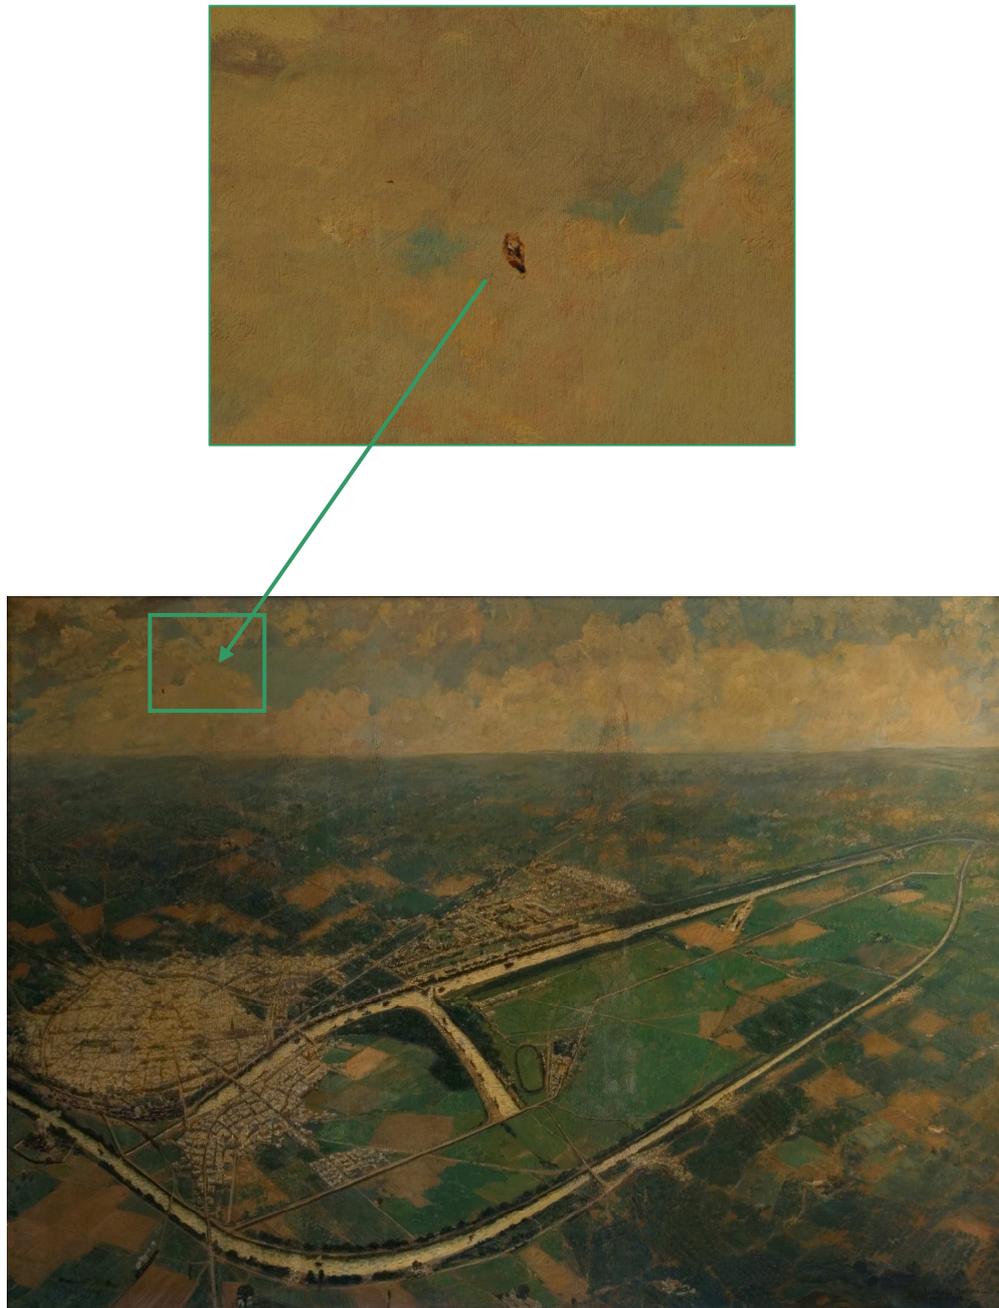
FIGURA 9

La capa de protección presenta actualmente una degradación química por envejecimiento y oxidación de la resina natural de que está compuesta, creando sobre la pintura un leve estrato amarillento que oscurece los colores originales. A su alteración natural hay que sumar los depósitos superficiales que presenta, compuesto por polvo atmosférico, contaminación ambiental, deyecciones biológicas, etc (Fig.9)

ALTERACIÓN DE LA CAPA DE BARNIZ
Deyección biológica.

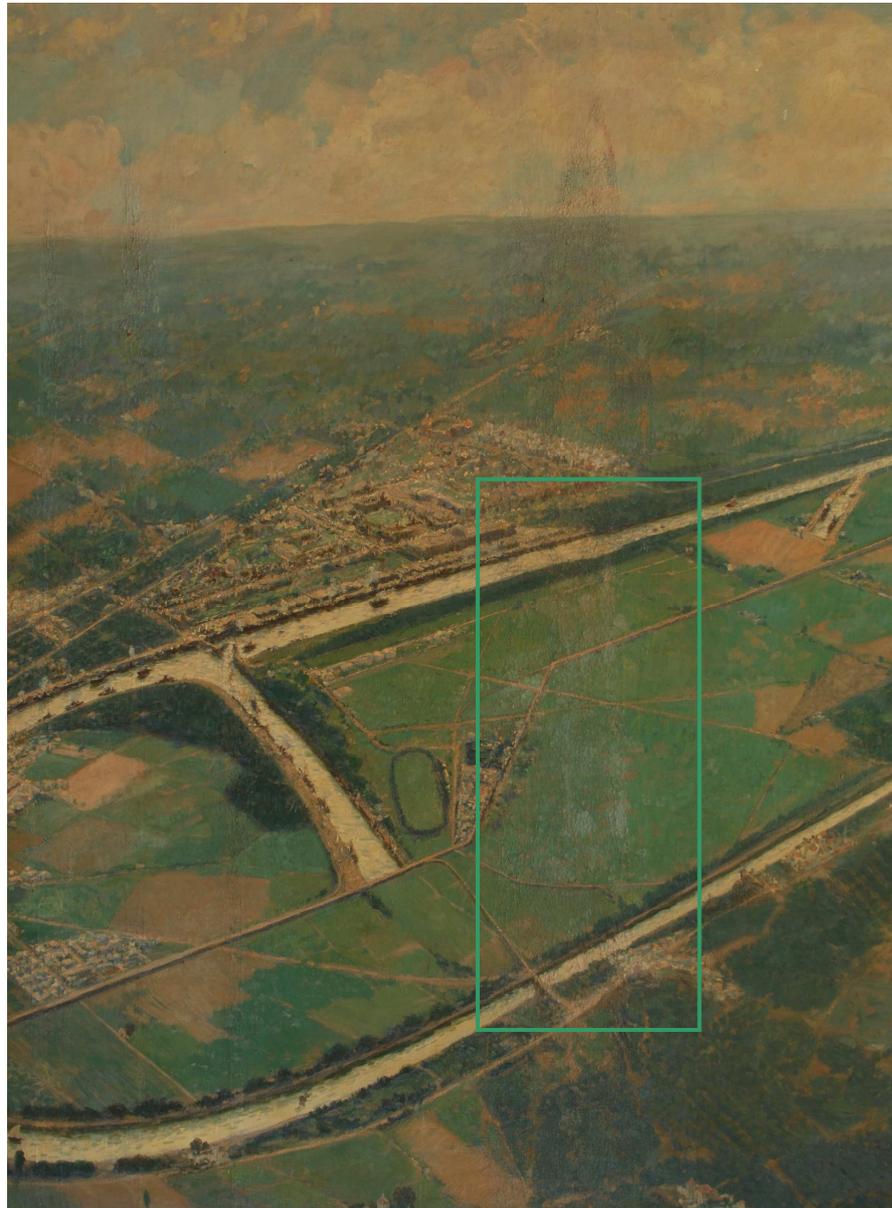
FIGURA 10

En algunas zonas esta capa presenta una coloración blanquecina coloquialmente denominada pasmado. (Fig.10)

ALTERACIÓN DE LA CAPA DE BARNIZ
Pasmado.
