PROYECTO DE CONSERVACIÓN

**SAN ROQUE**

**HERNANDO DE ESTURMIO. C.A. 1550**

**CASA SACERDOTAL SANTA CLARA. SEVILLA**

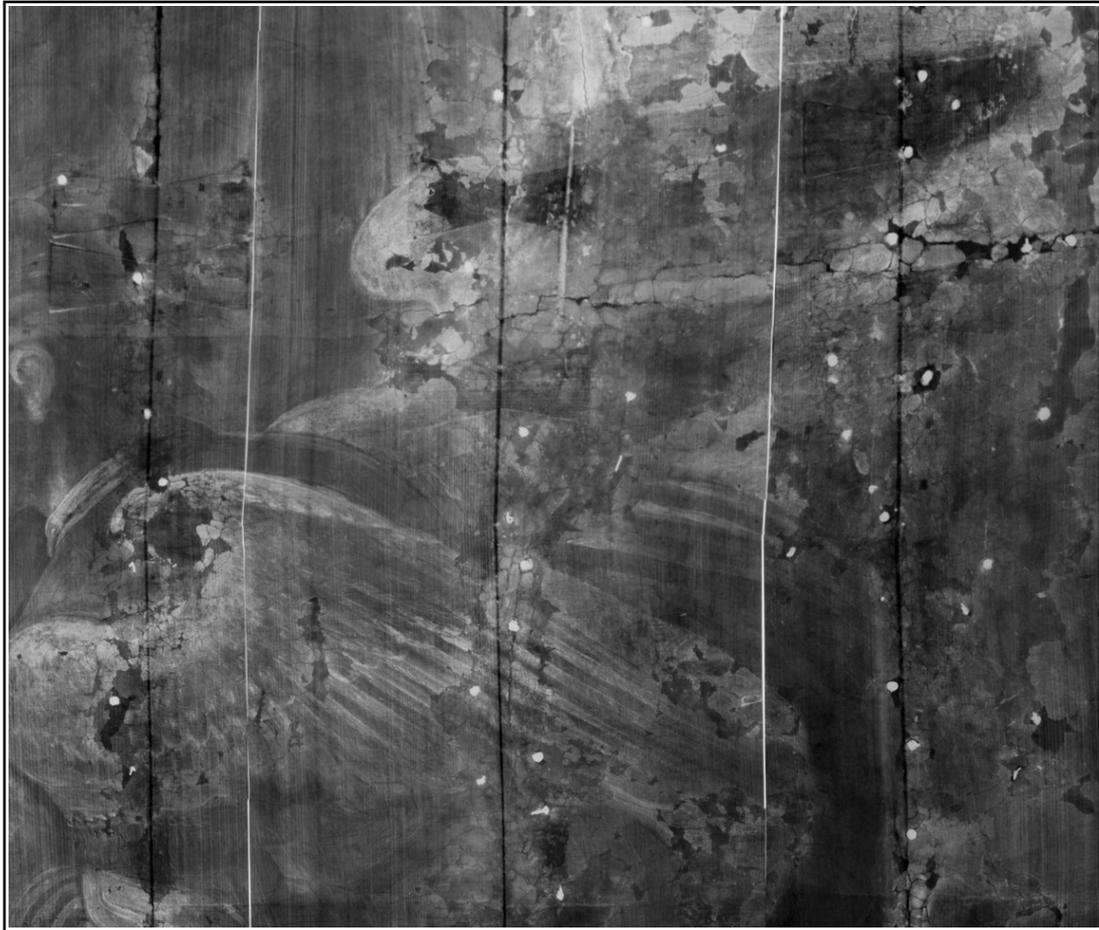
Figura IV.1.23

Estucado en lagunas del estrato de preparación.

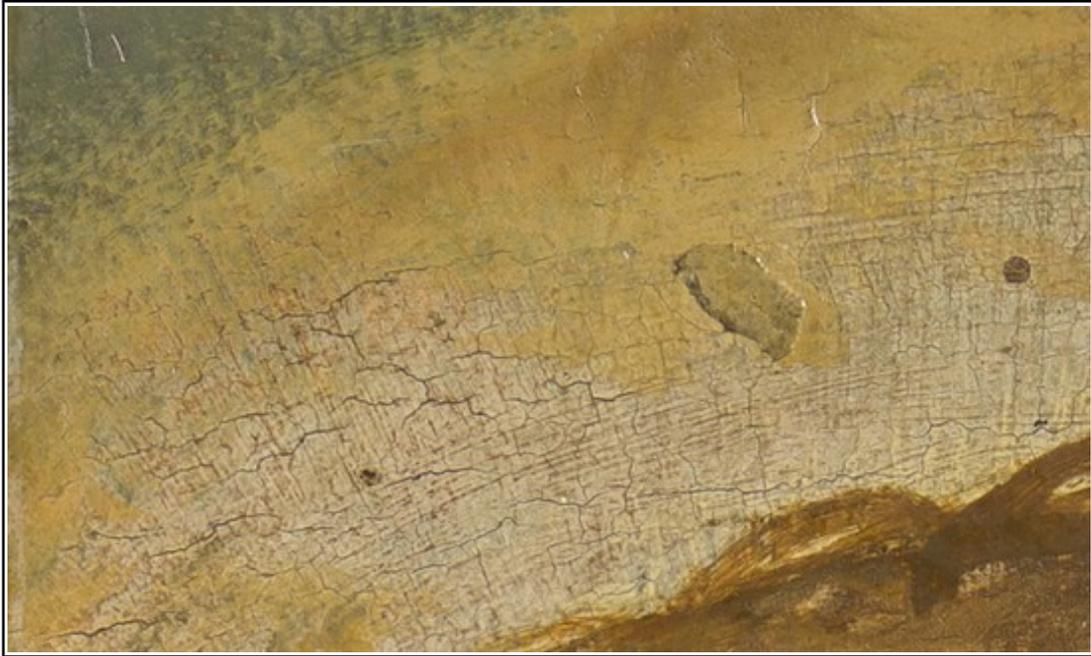
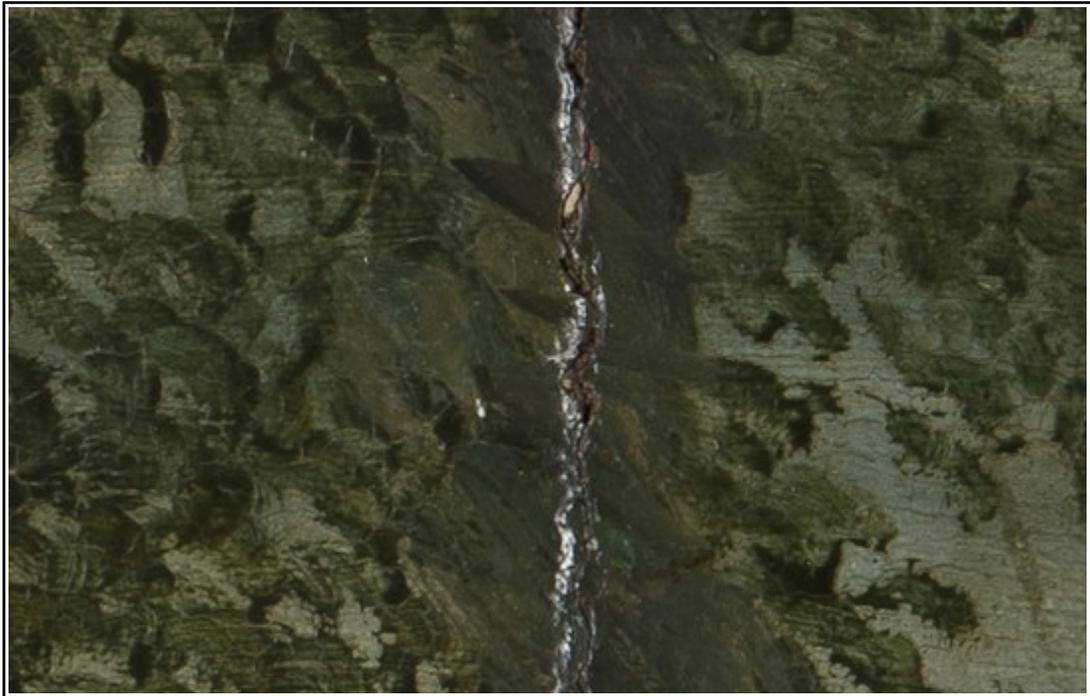
Figura IV.1.24

Localización de algunos de los elementos metálicos que fijan el enlucido. Algunos de ellos están ocultos por repintes y solo se detectan en la radiografía.

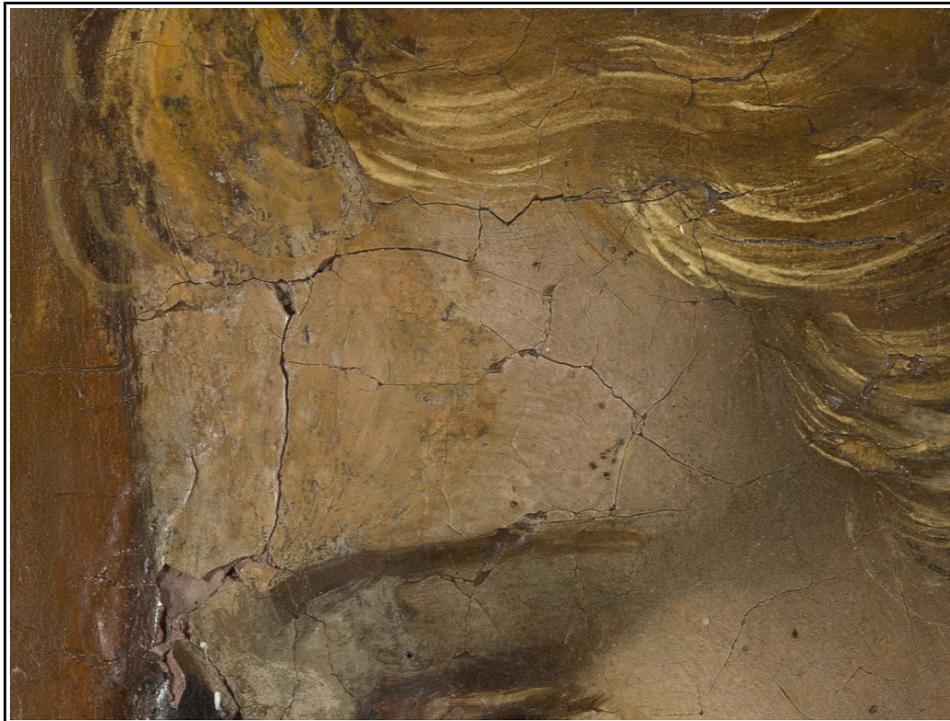
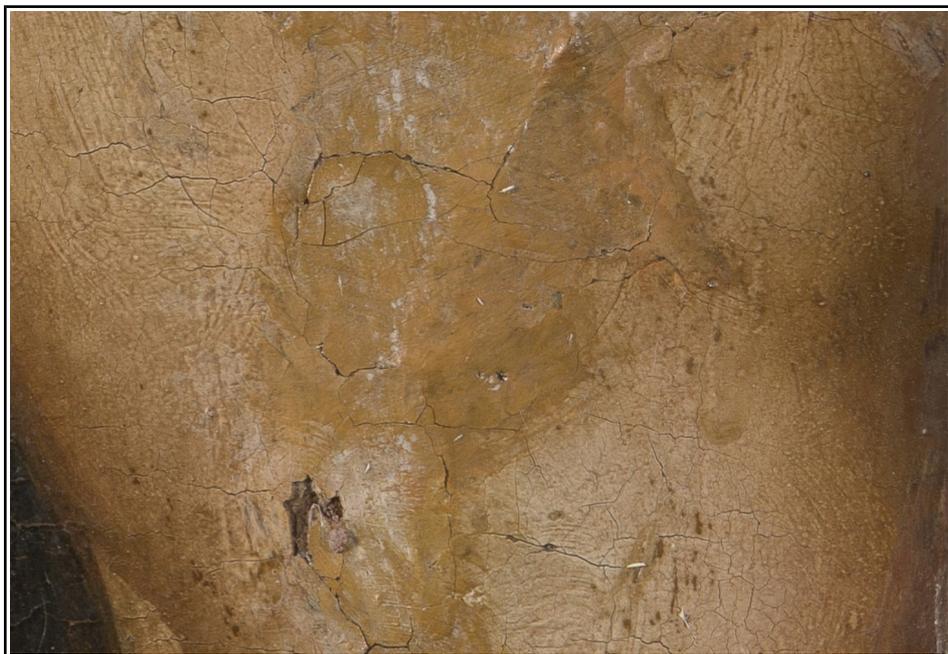
Figura IV.1.25

Repintes sobre el color original, sobre lagunas del estrato de preparación y en zona de unión de paneles.

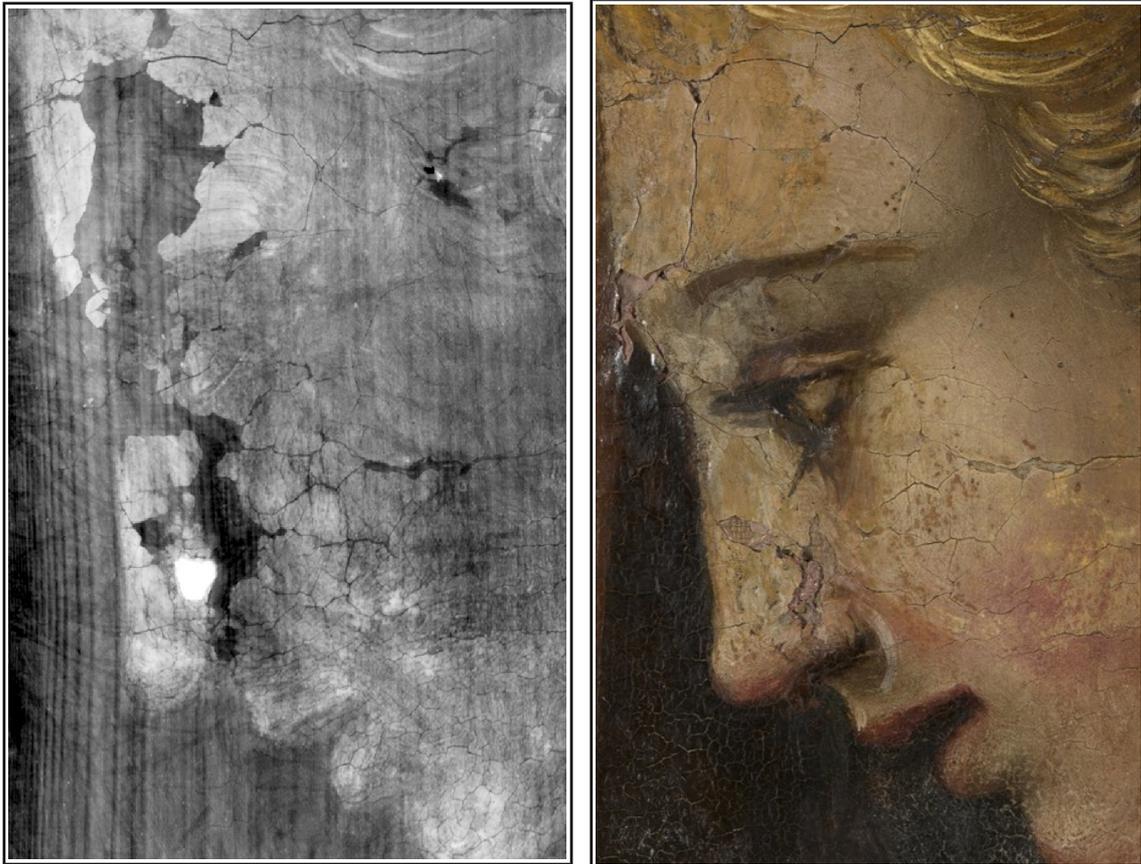
Figura IV.1.26

Repintes sobre el color original. Detalles rostro del ángel y rodilla del santo

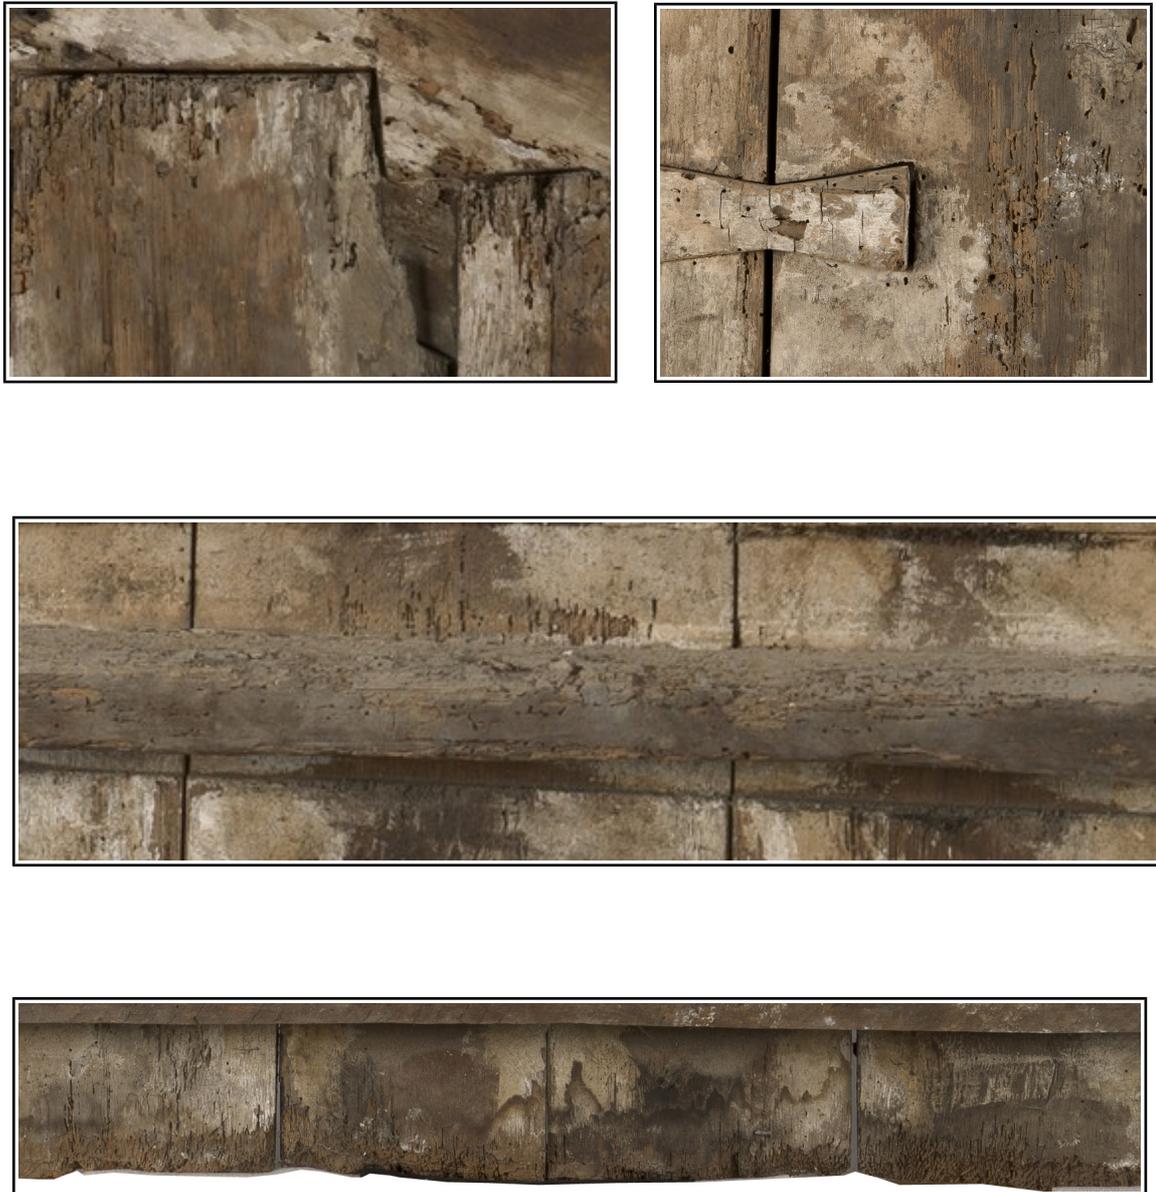
Figura V.1

Los insectos xilófagos han dejado su huella a través de orificios y galerías realizadas sobre la madera. Tras la inspección visual, se ha observado un grave ataque de insectos xilófagos que ha deteriorado el soporte lignario, principalmente por el reverso, ocasionando daños de diferente índole, desde pequeños orificios de salida de los xilófagos hasta zonas puntuales donde la madera se ha convertido en un material completamente disgregado. Se han identificado el ataque, según el tipo de galerías y orificios, restos de serrín, excrementos... a las familias Anobiidae, Lyctiidae y Cerambycidae.

En los travesaños el daño es tan grave que algunos de éstos prácticamente han perdido su funcionalidad. La estructura lignaria se ha visto muy dañada tanto por los orificios de salida de estos insectos como por las galerías excavadas. Este ataque biológico es antiguo y con gran probabilidad actualmente está sin actividad. A pesar de ello y como medida preventiva es conveniente realizar una desinsectación.

ATAQUE BIOLÓGICO: Insectos xilófagos.

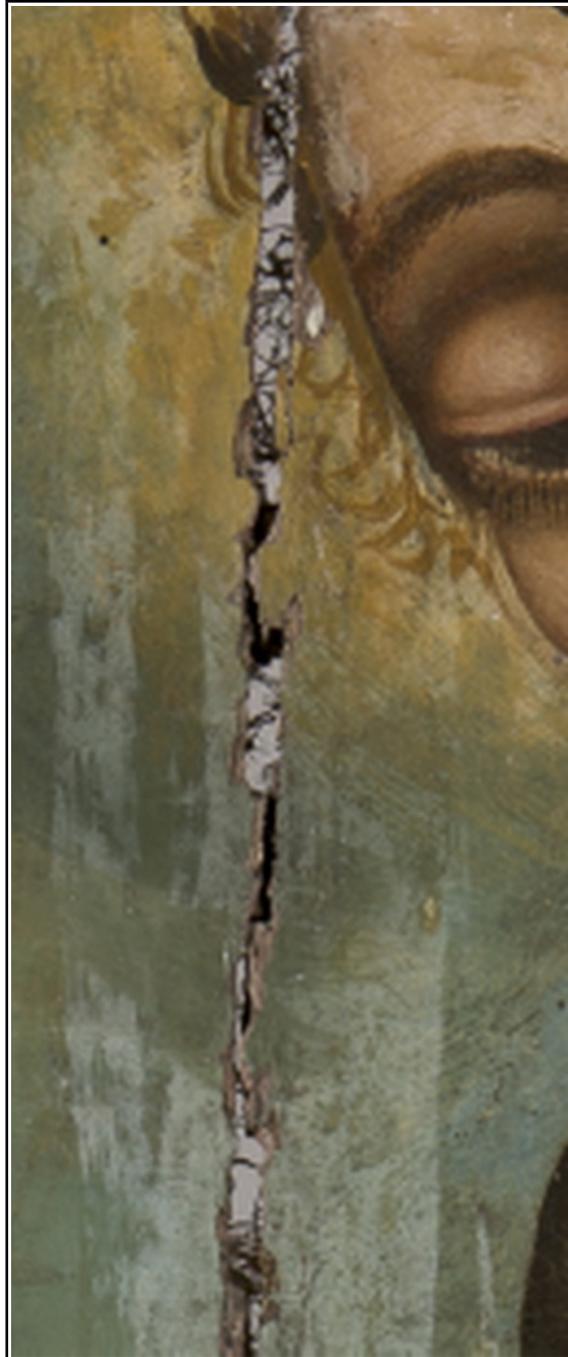
Figura V.3

Sobre el soporte pictórico, las variaciones higrotérmicas han ocasionado daños como consecuencia de los cambios de volumen por efecto de dilatación y contracción. Con la pérdida de humedad, el soporte ha reducido de volumen traducido en una separación de paneles. Esta separación es más evidente por el reverso y afecta principalmente a la zona central superior de los paneles. Algunos de los espacios entre paneles llegan a medir medio centímetro. Estas aberturas han dado lugar a ciertos daños entre los que destacan la fractura del enlizado y del encañamado en algunas zonas de unión de paneles, levantamientos de los estratos de preparación y color original y la pérdida irremediable de fragmentos de estos estratos en zonas circundantes a estas uniones.

SEPARACIÓN DE PANELES  
Fragmentación y pérdidas de estratos pictóricos. Fragmentación del encañamado y del enlucido del anverso.

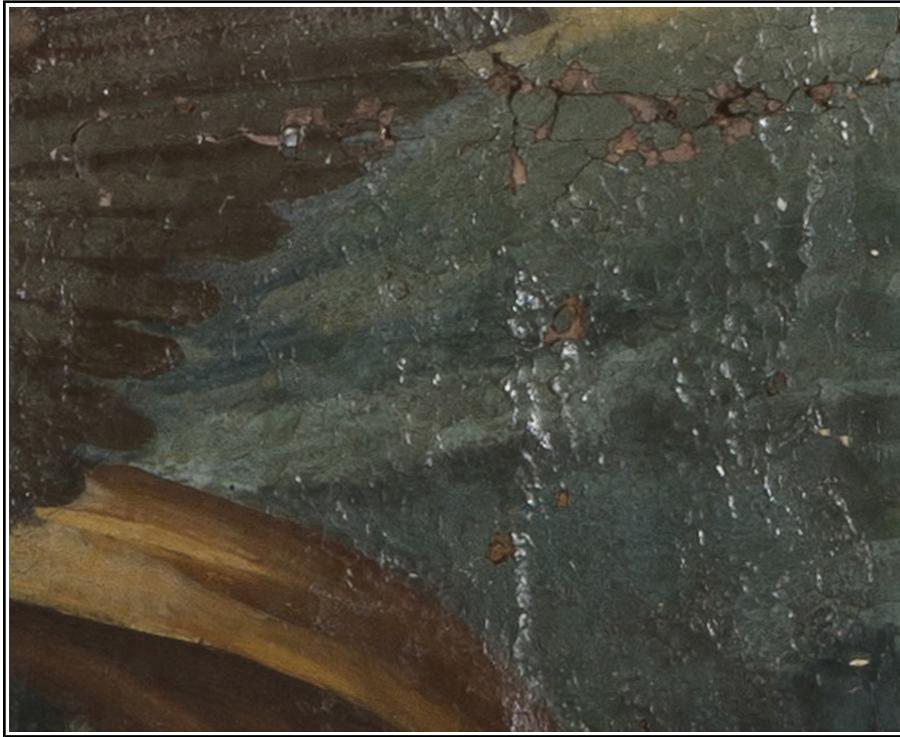
Figura V.6

CUARTEADO ANORMAL de gran tamaño, en forma de cazoletas. Ocasinado por los levantamientos y movimientos del enlucido.

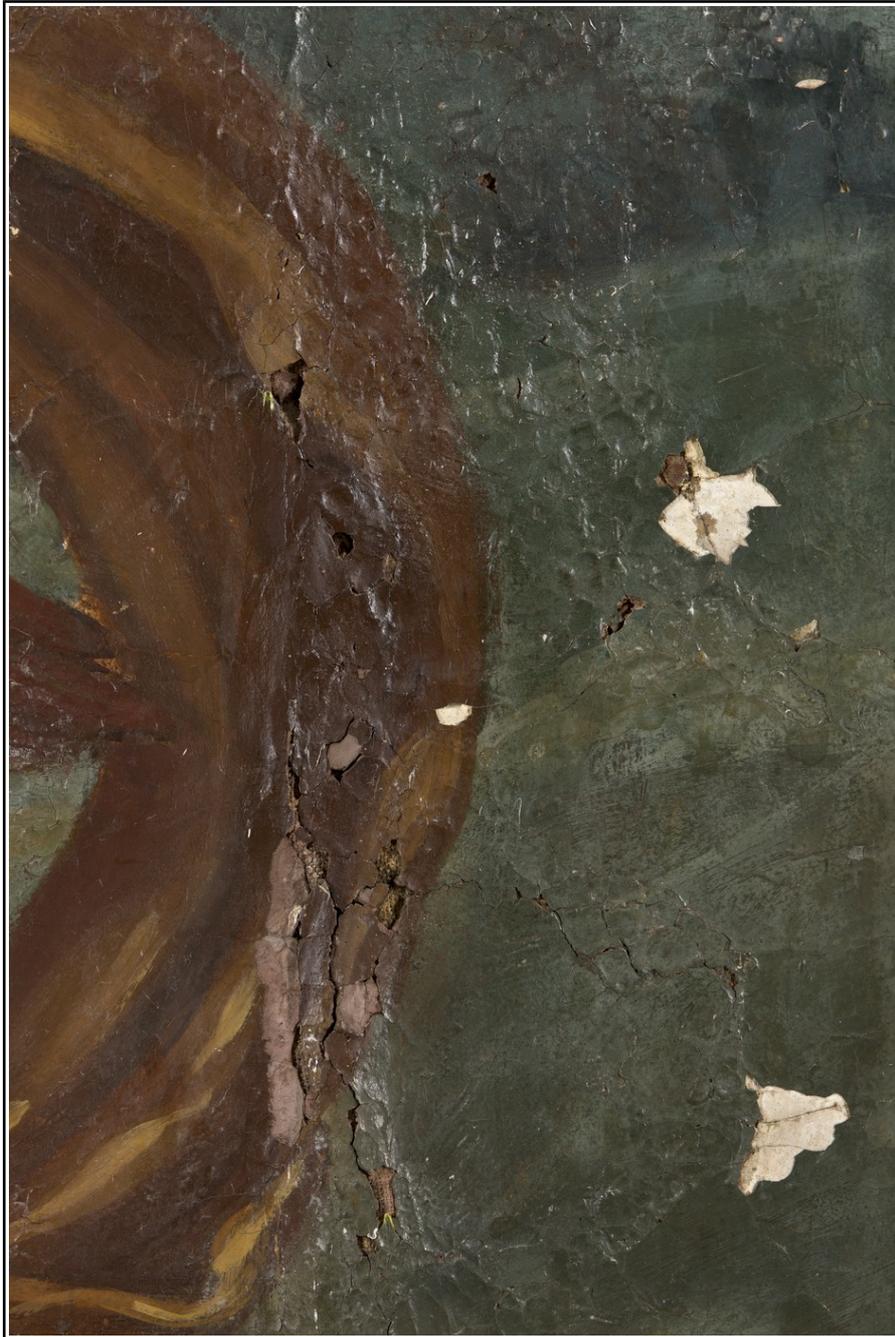
Figura V.7

**LAGUNAS DE ESTRATOS PICTÓRICOS**

Pérdidas del color dejando visibles el estrato de preparación y el estuco de color gris-rosáceo.

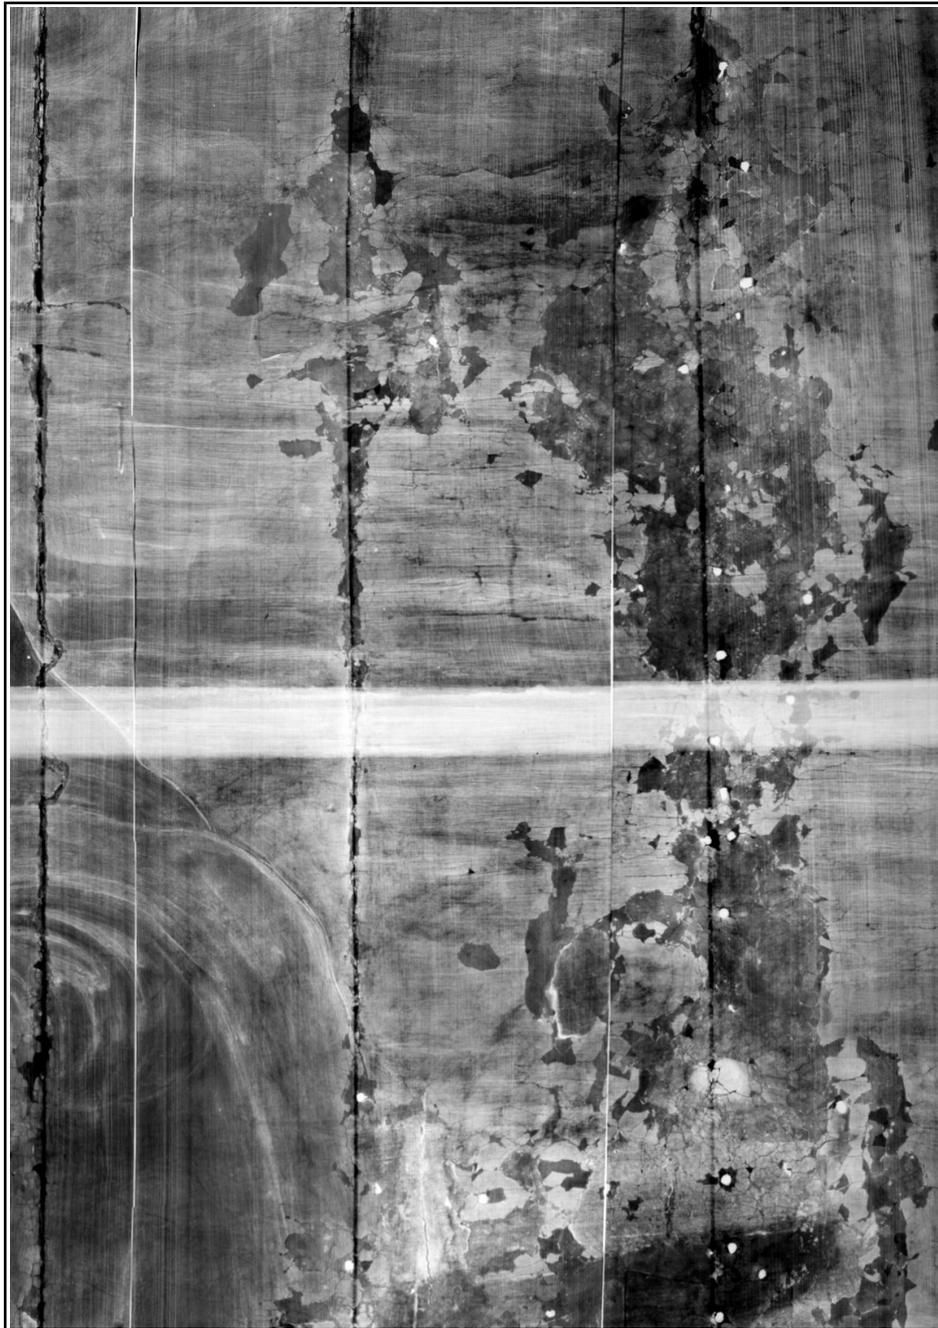
Figura V.9

**ESTUDIO RADIOGRÁFICO**

Detalle de las pérdidas de gran tamaño del estrato de color y de la preparación.

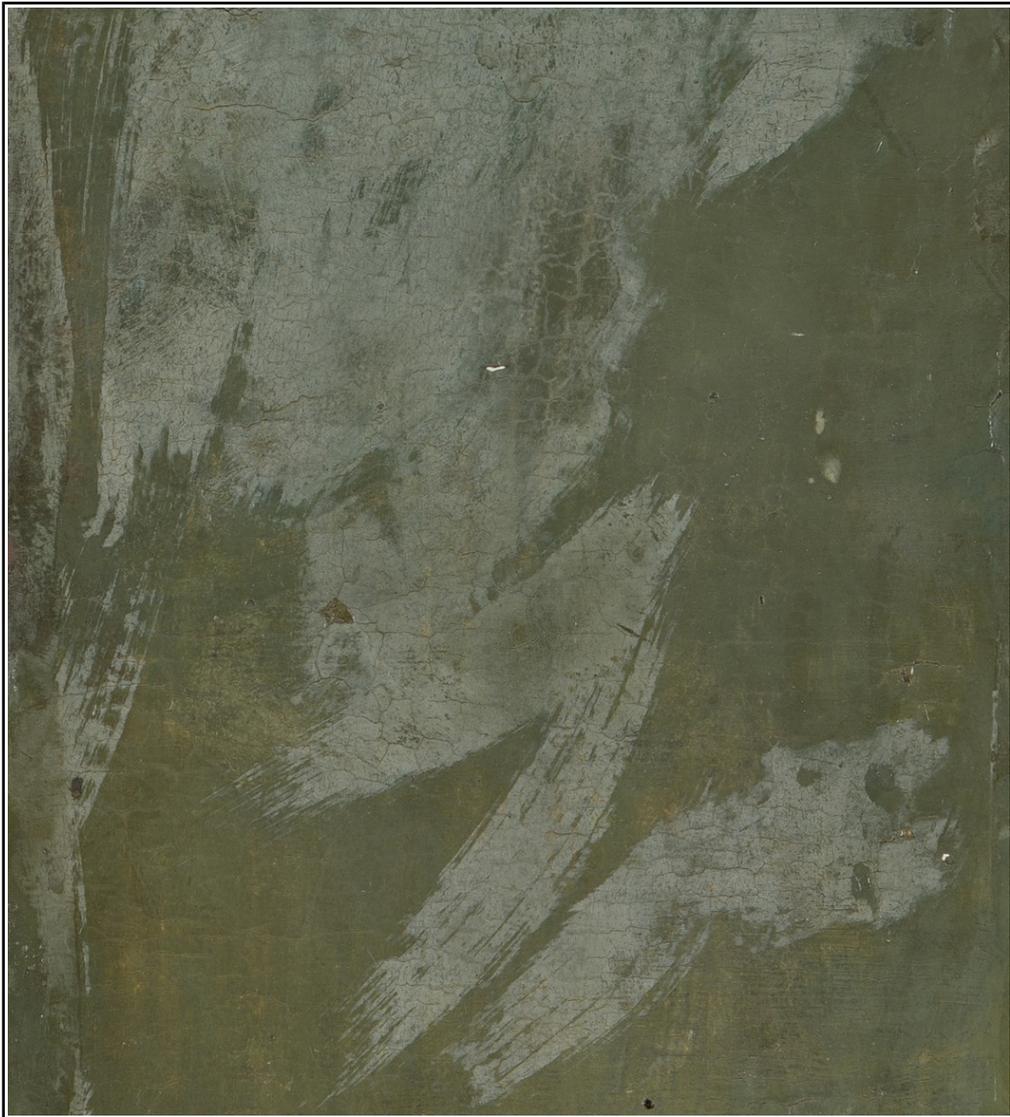
Figura V.10

PASMADO DE LA CAPA DE PROTECCIÓN Detalle del celaje.

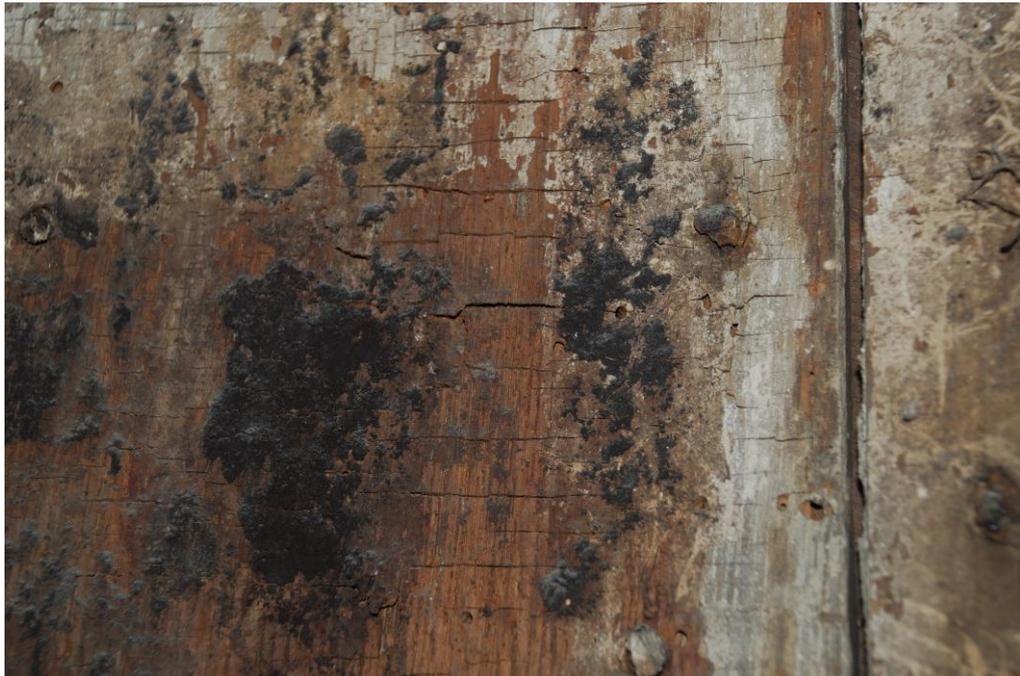
**Figura 2. SR-01. Zona superior derecha. Colonias de hongos, negras.**

SR-01. Colonias de hongos: *Aspergillus niger* (ver figuras 19, 20 y 21).

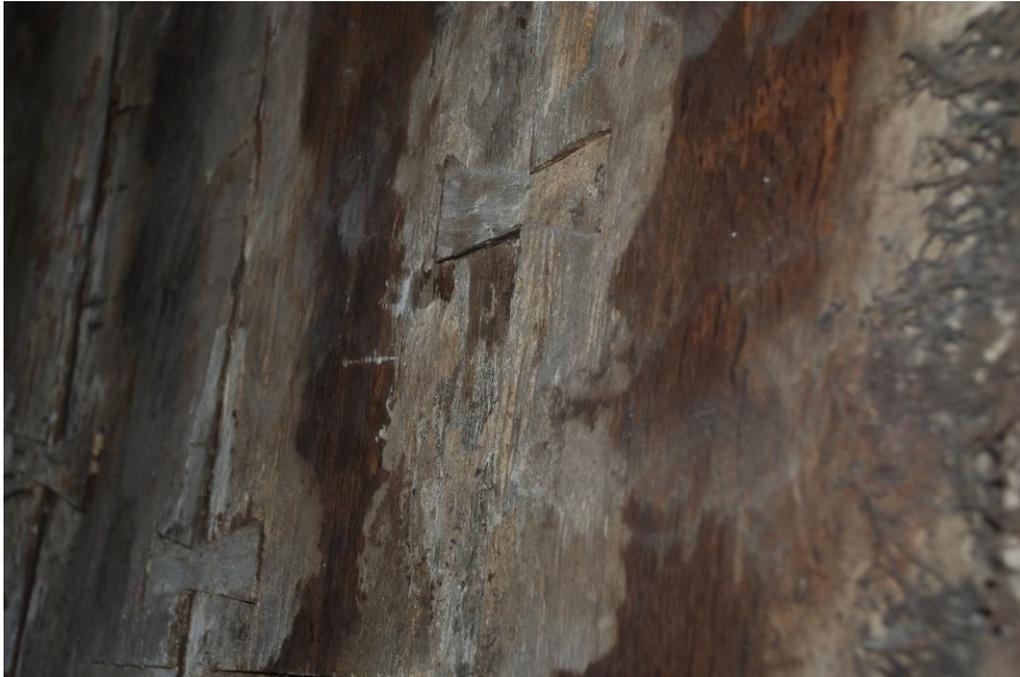
**Figura 3. SR-02. Zona superior central. Colonias de hongos, verdes y blancas.**

SR-02. Colonias de hongos: *Penicillium sp.* (ver figuras 22, 23 y 24).

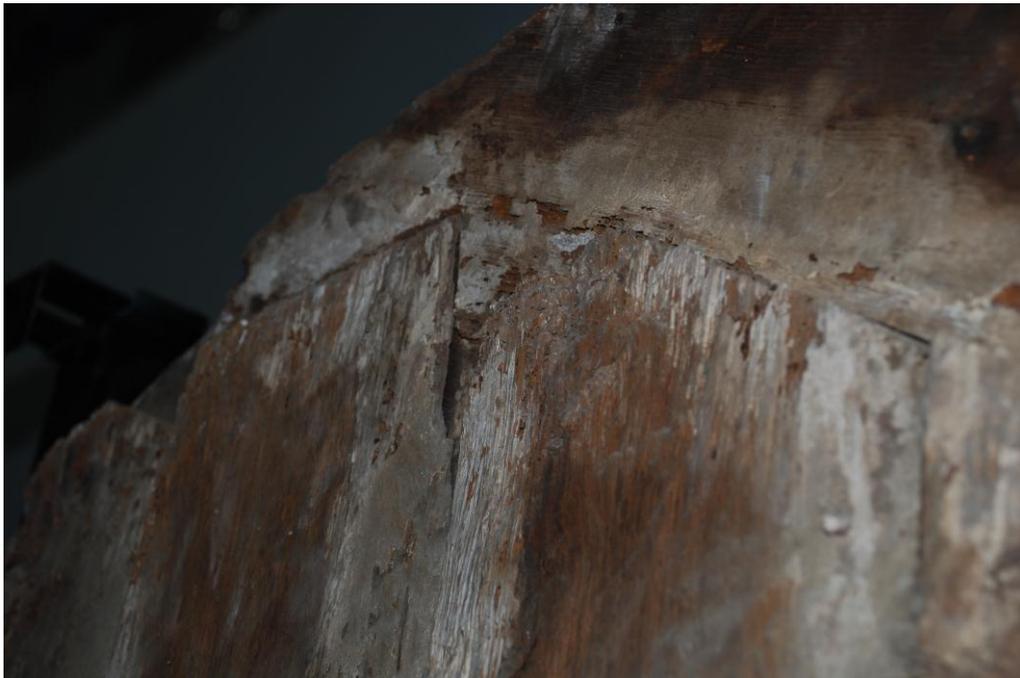
**Figura 4. SR-03 y SR-04. Esquina superior derecha. Madera pudrición blanda**

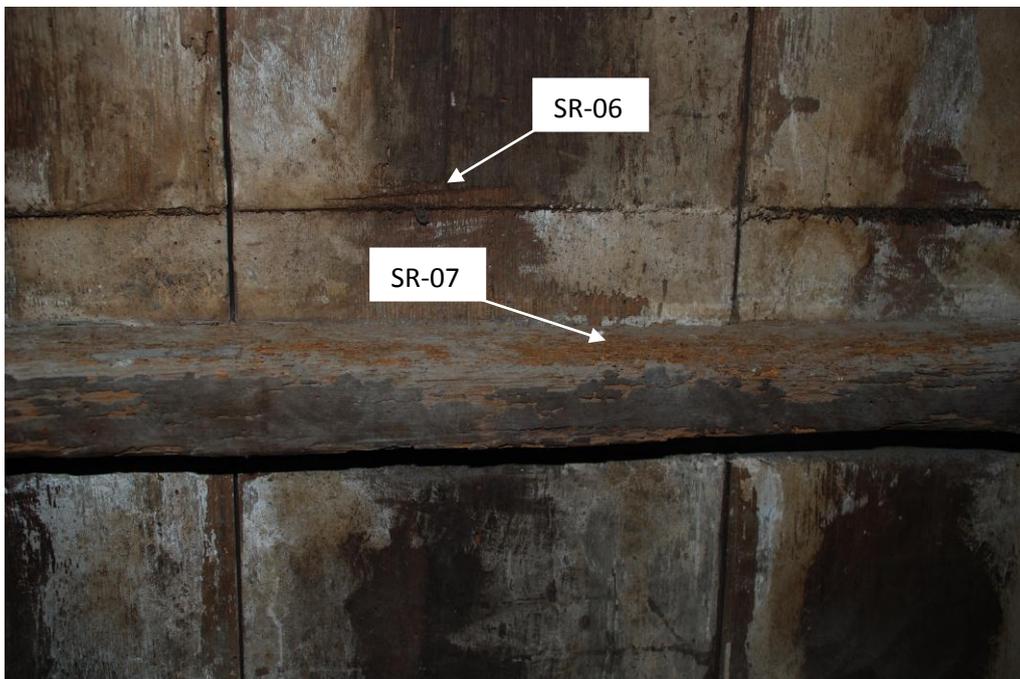
**Figura 6. SR-06. Zona superior central (sobre travesaño). Madera tabla  
SR-07. Travesaño central inferior. Serrín y galerías**

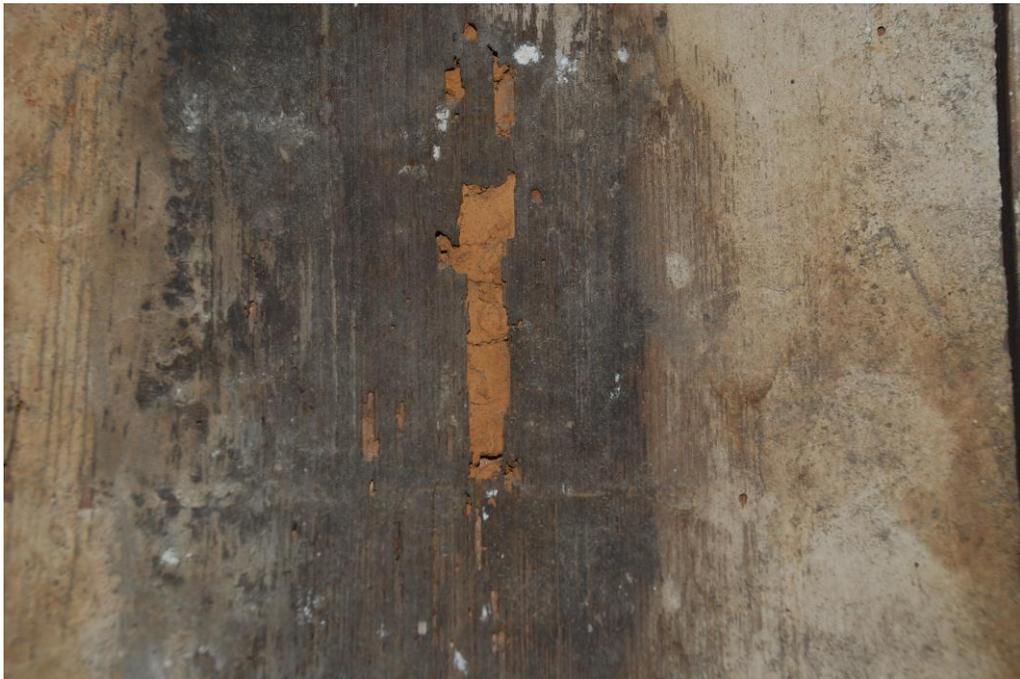
**Figura 8. SR-09. Zona central. Serrín y galerías**

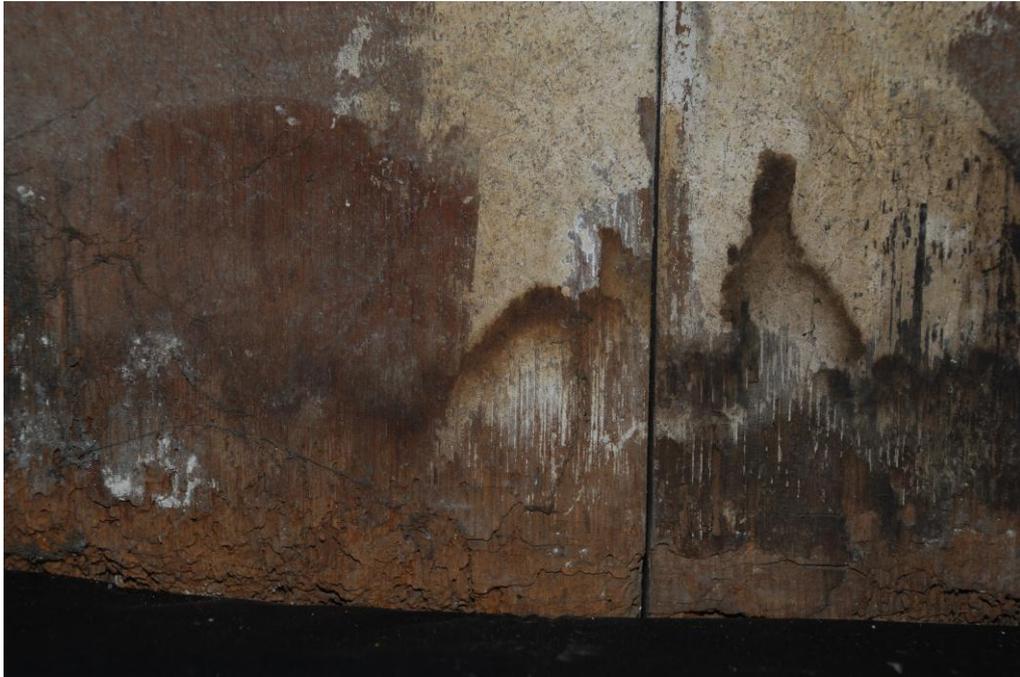
**Figura 9. SR-10. Zona inferior. Madera pudrición blanda**

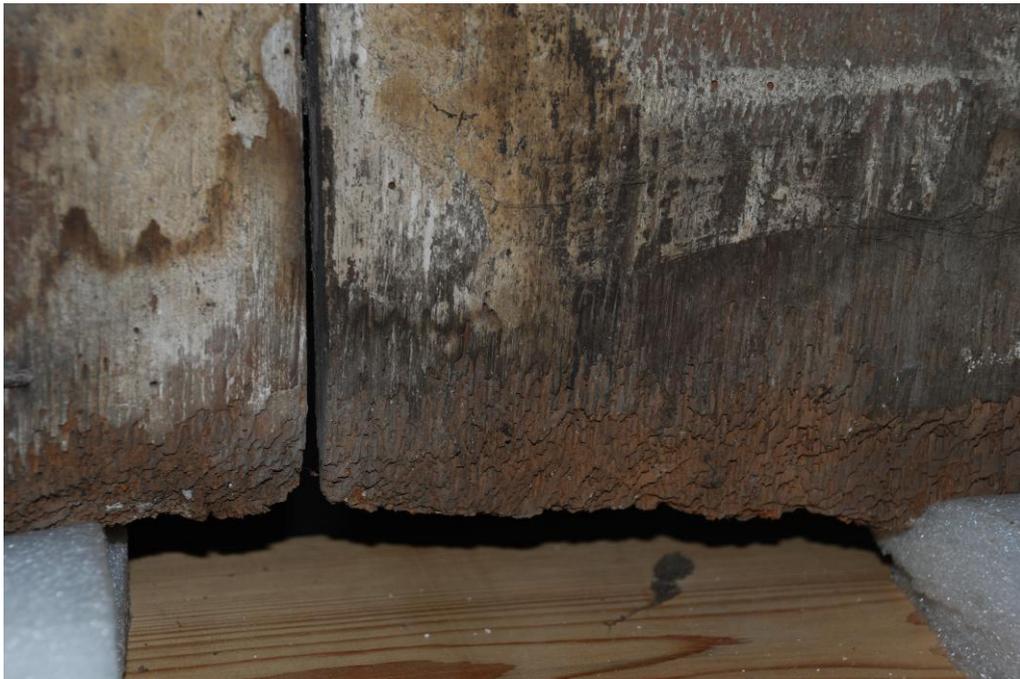
**Figura 10. SR-11. Zona inferior. Serrín y galerías**

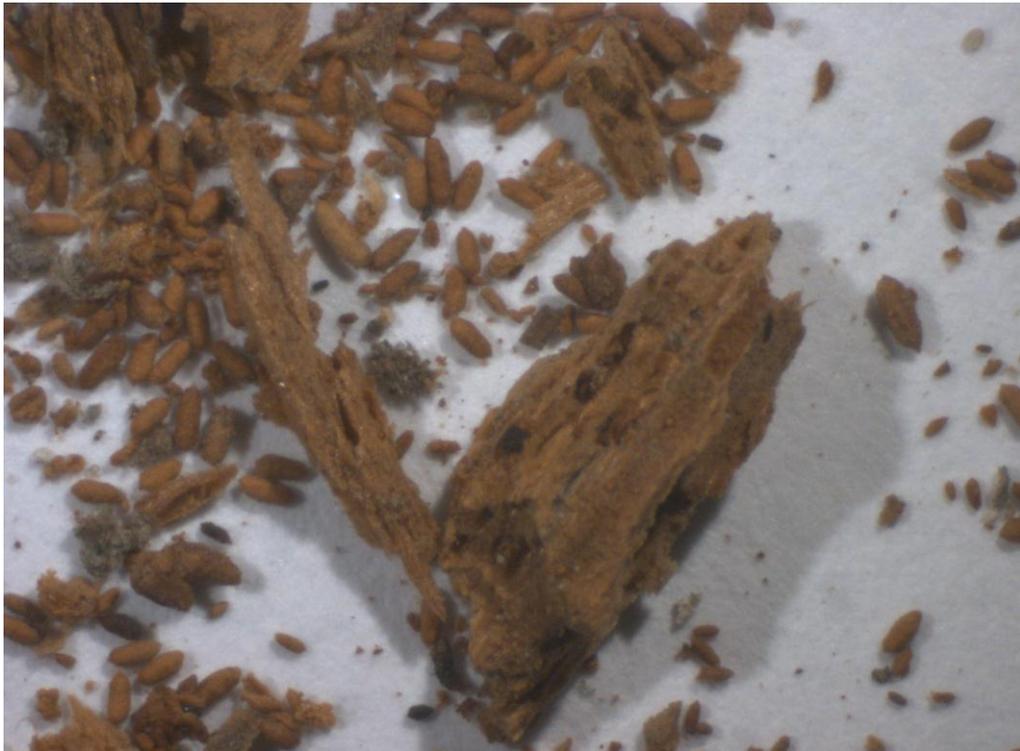
**Figura 28. SR-05. Serrín con excrementos de anóbidos, 7X.**

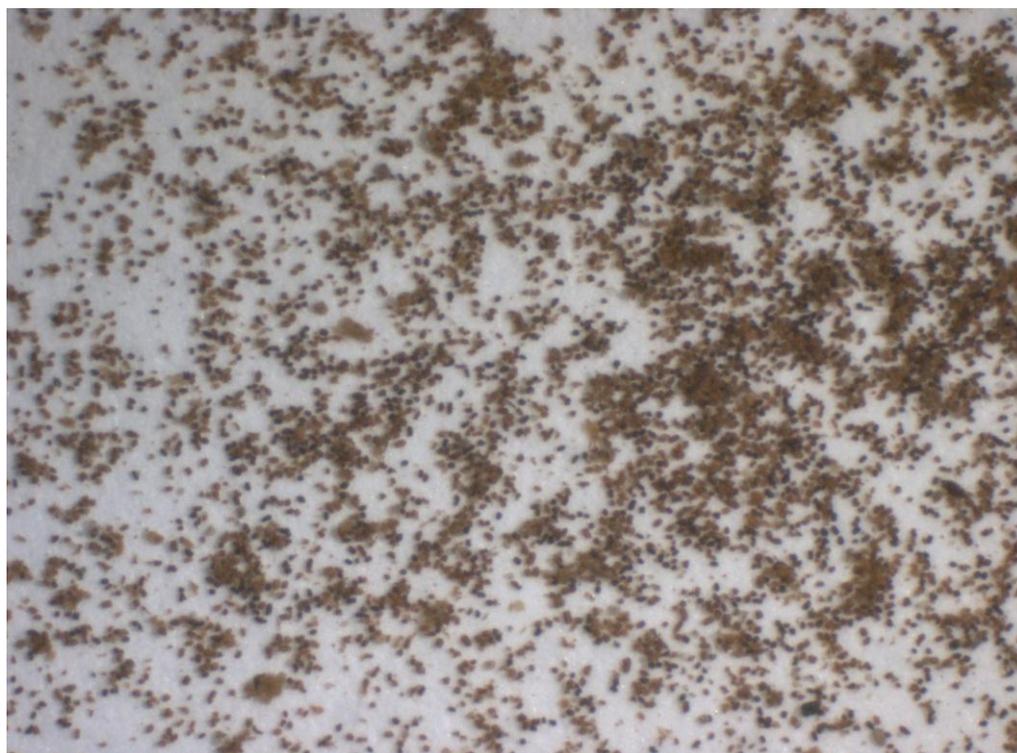
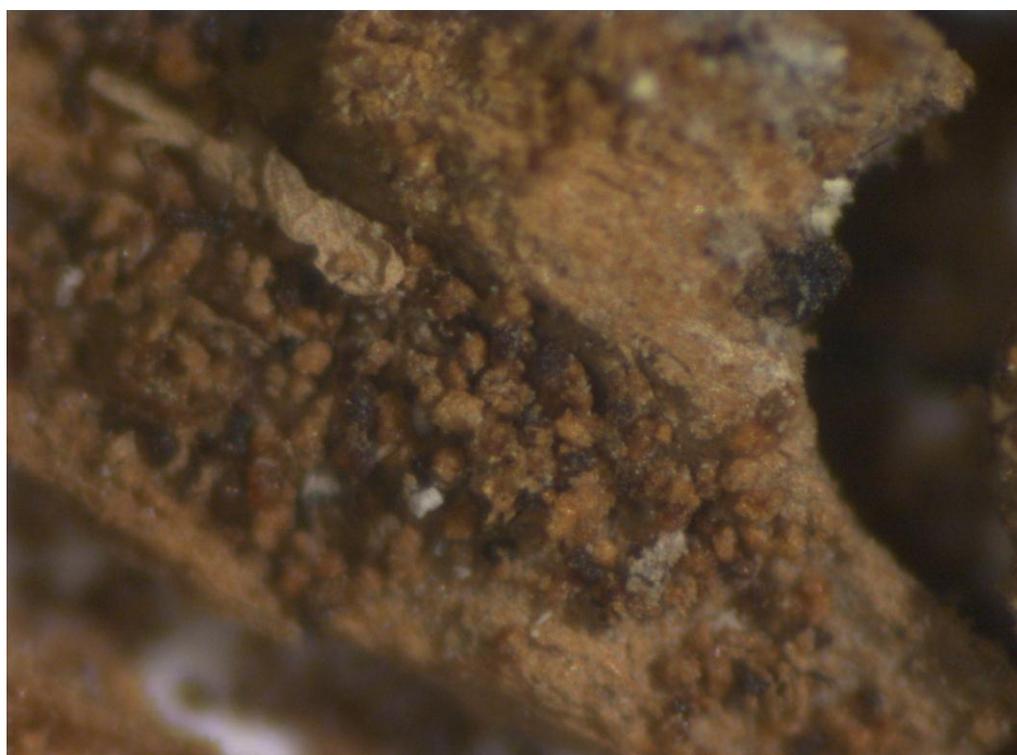
**Figura 29. SR-07. Serrín con excrementos de lícidos, 7X**

**Figura 30. SR-07. Serrín con madera y excrementos de lícidos, 30X**

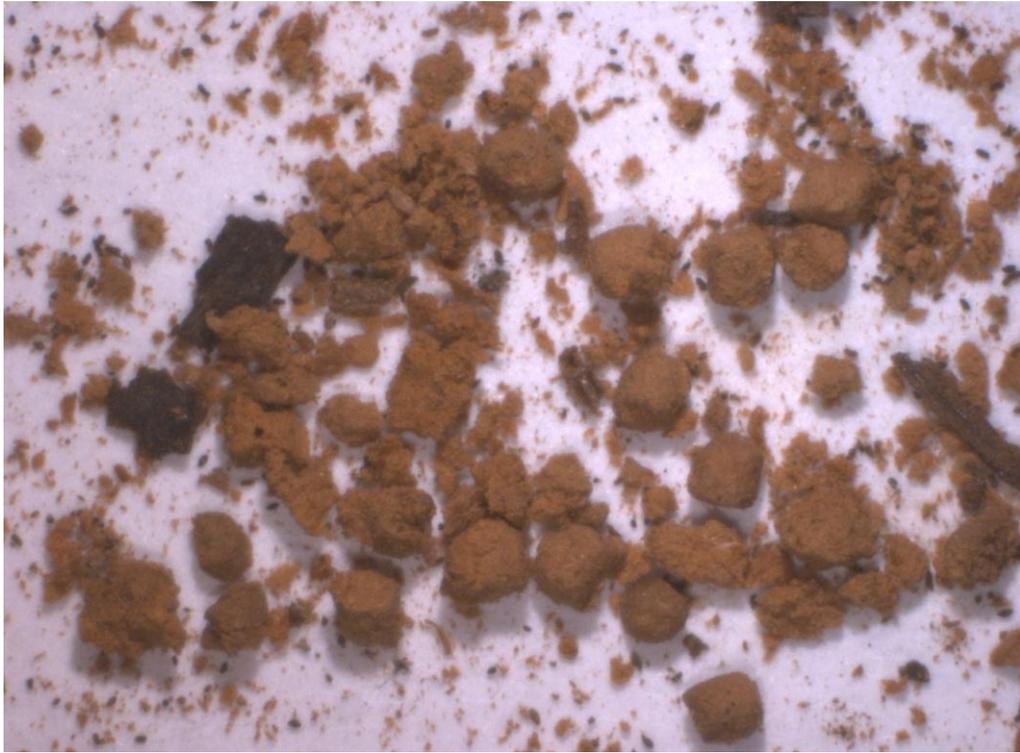
**Figura 31. SR-09. Serrín con excrementos de cerambícidos, 7X.**

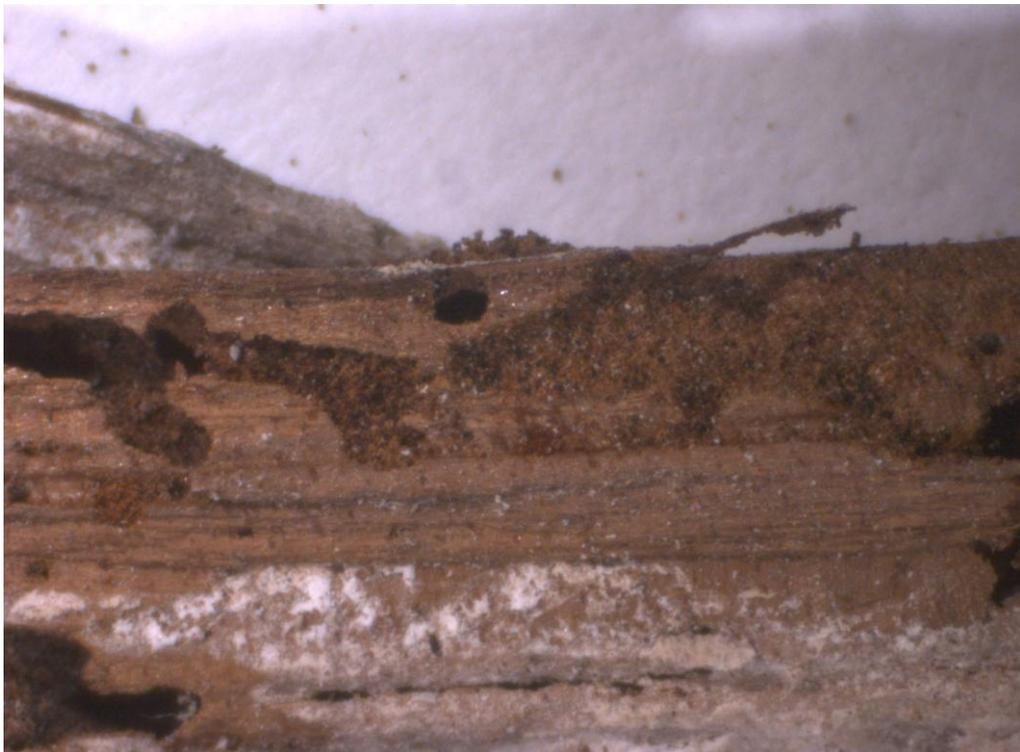
**Figura 32. SR-11. Galería y Serrín con excrementos de líctidos, 6X.**
