INFORME HISTÓRICO-ARTÍSTICO,  
ANALÍTICO, DE ESTADO DE  
CONSERVACIÓN Y TRATAMIENTO

“GUIÓN SACRAMENTAL”

PARROQUIA DEL SAGRARIO. SEVILLA.

Junio, 2001

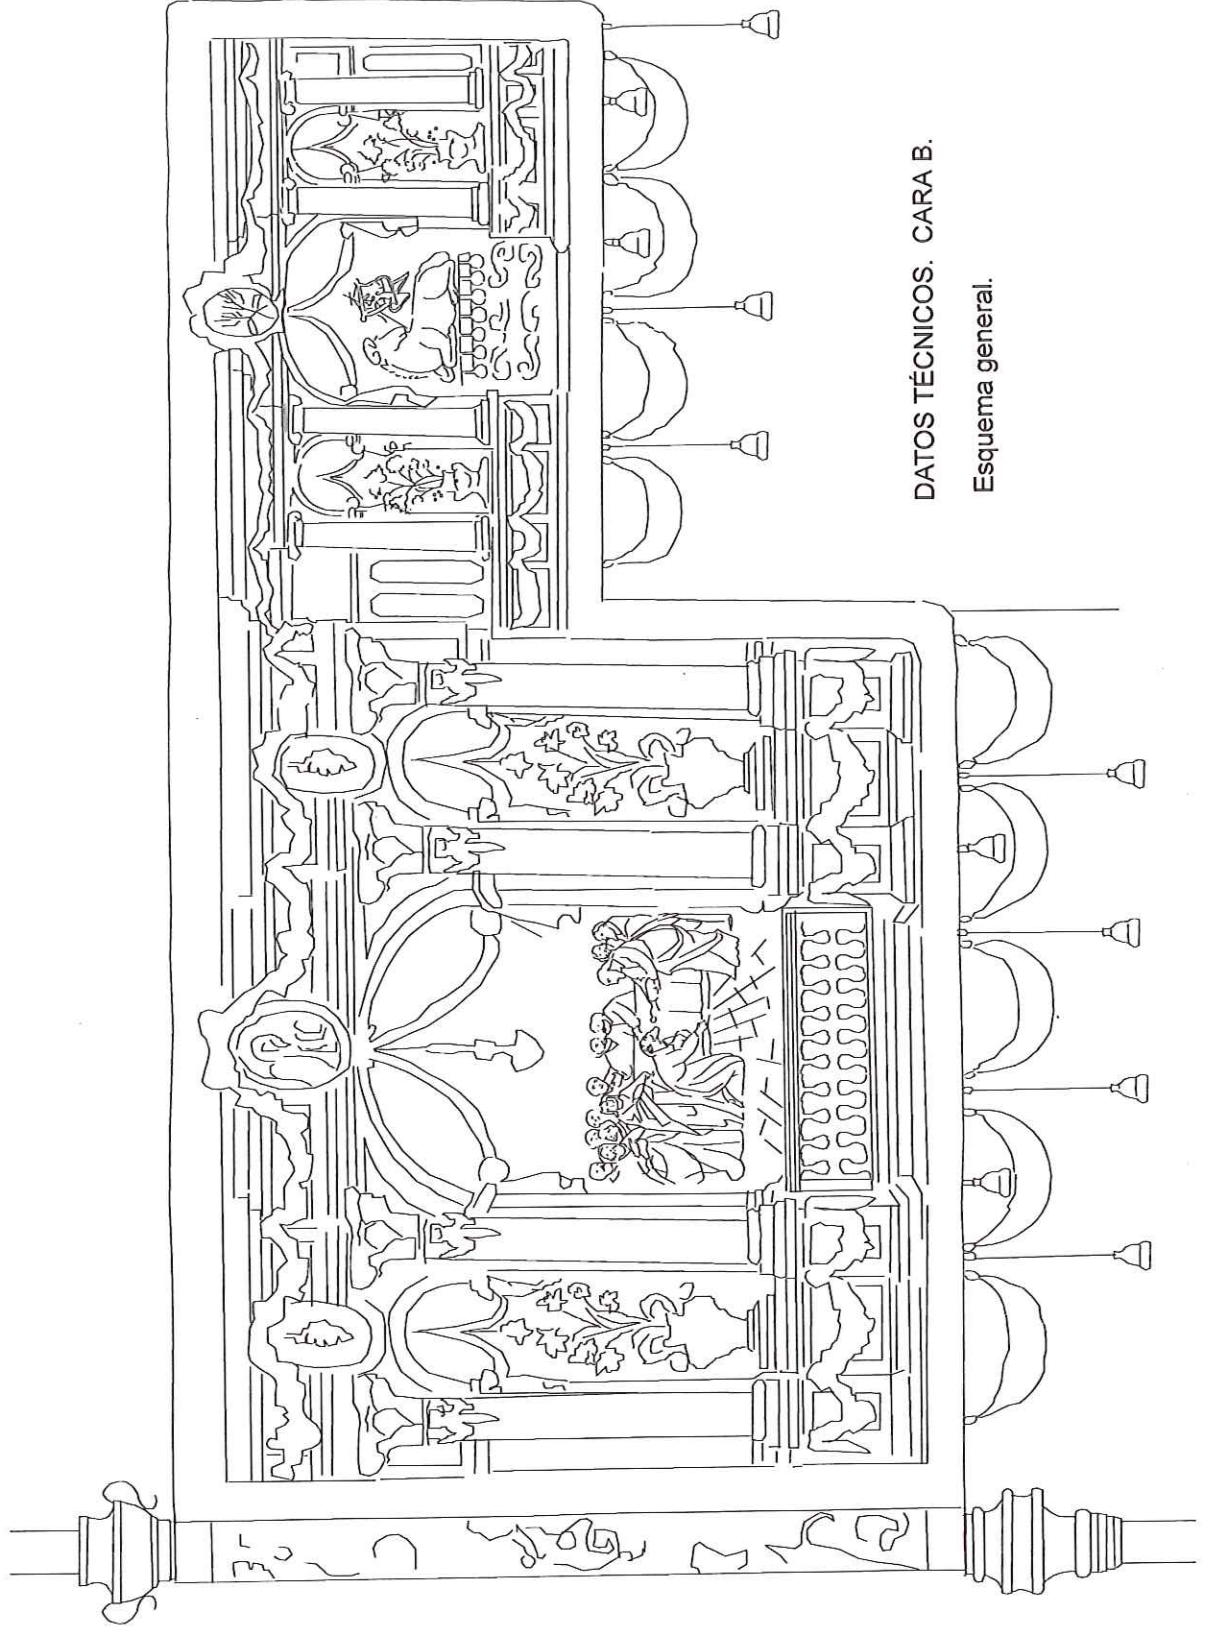
Gráfico 2

DATOS TÉCNICOS. CARA B.

Esquema general.

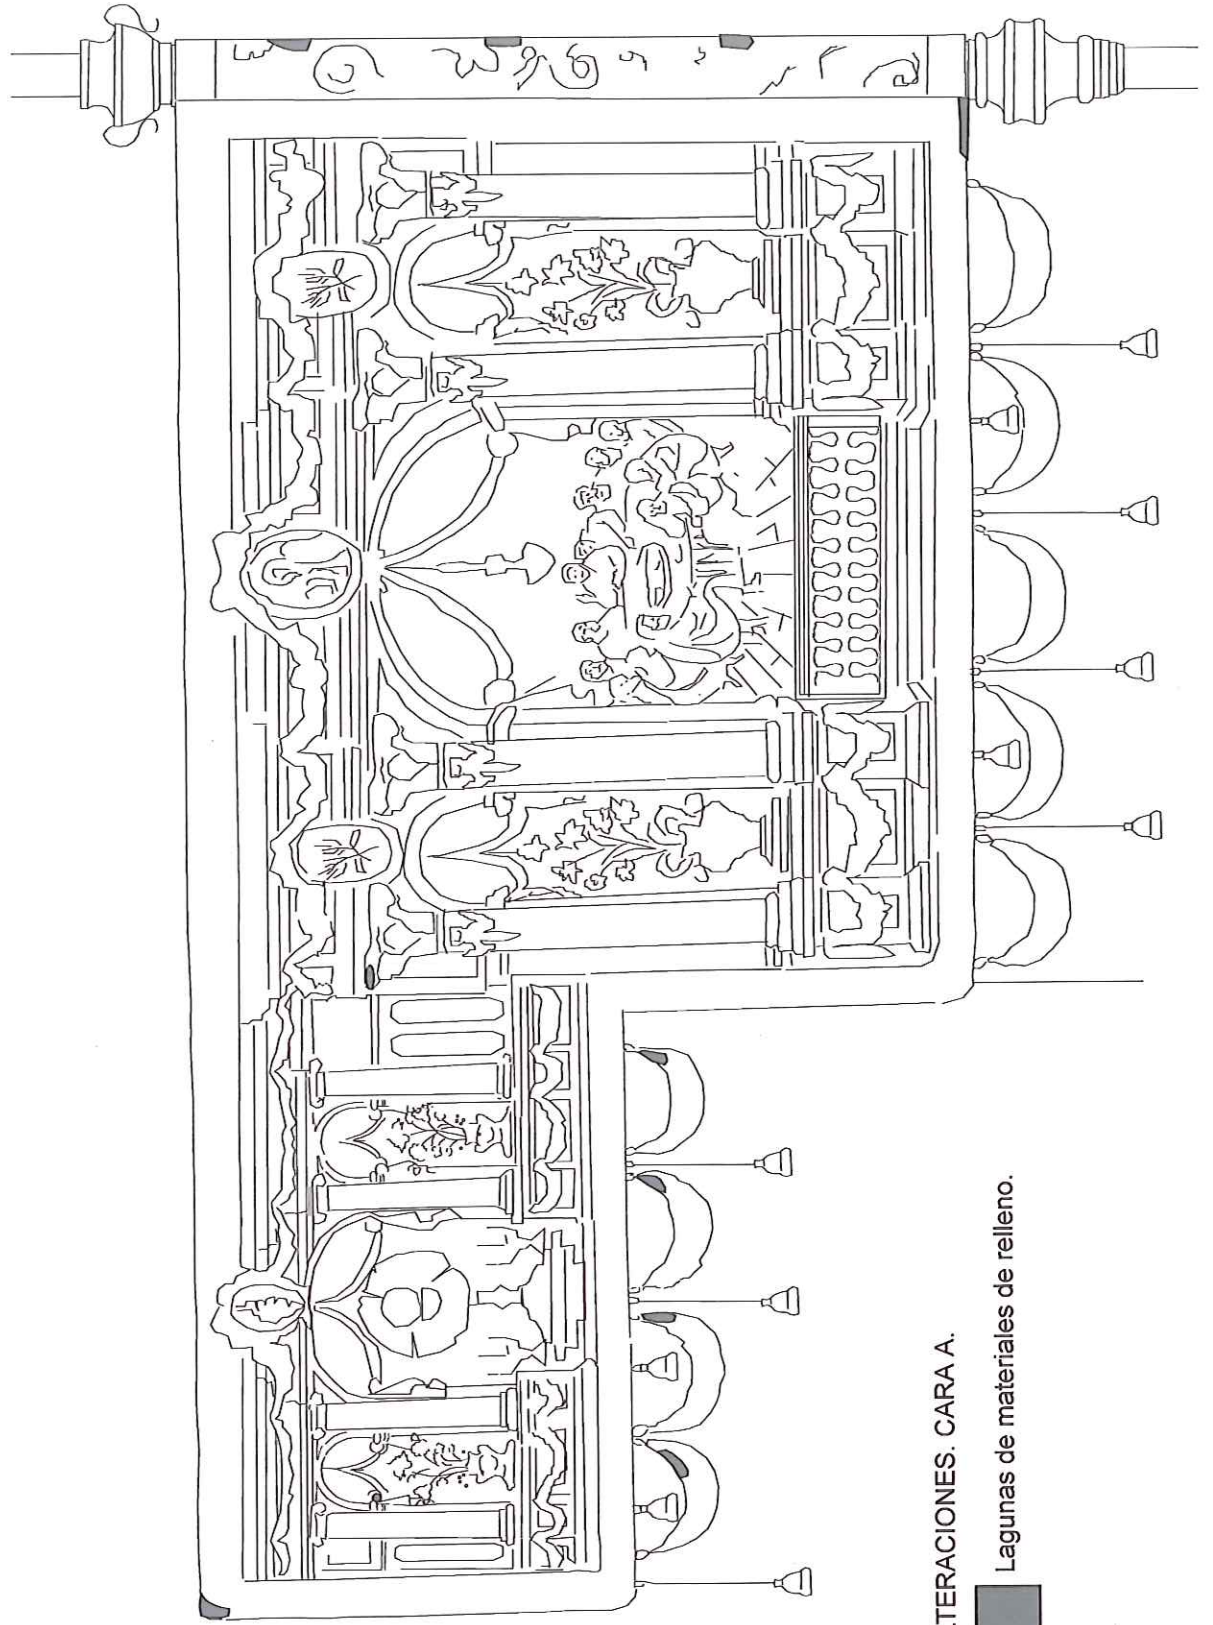
ALTERACIONES. CARA A.

■ Lagunas de materiales de relleno.

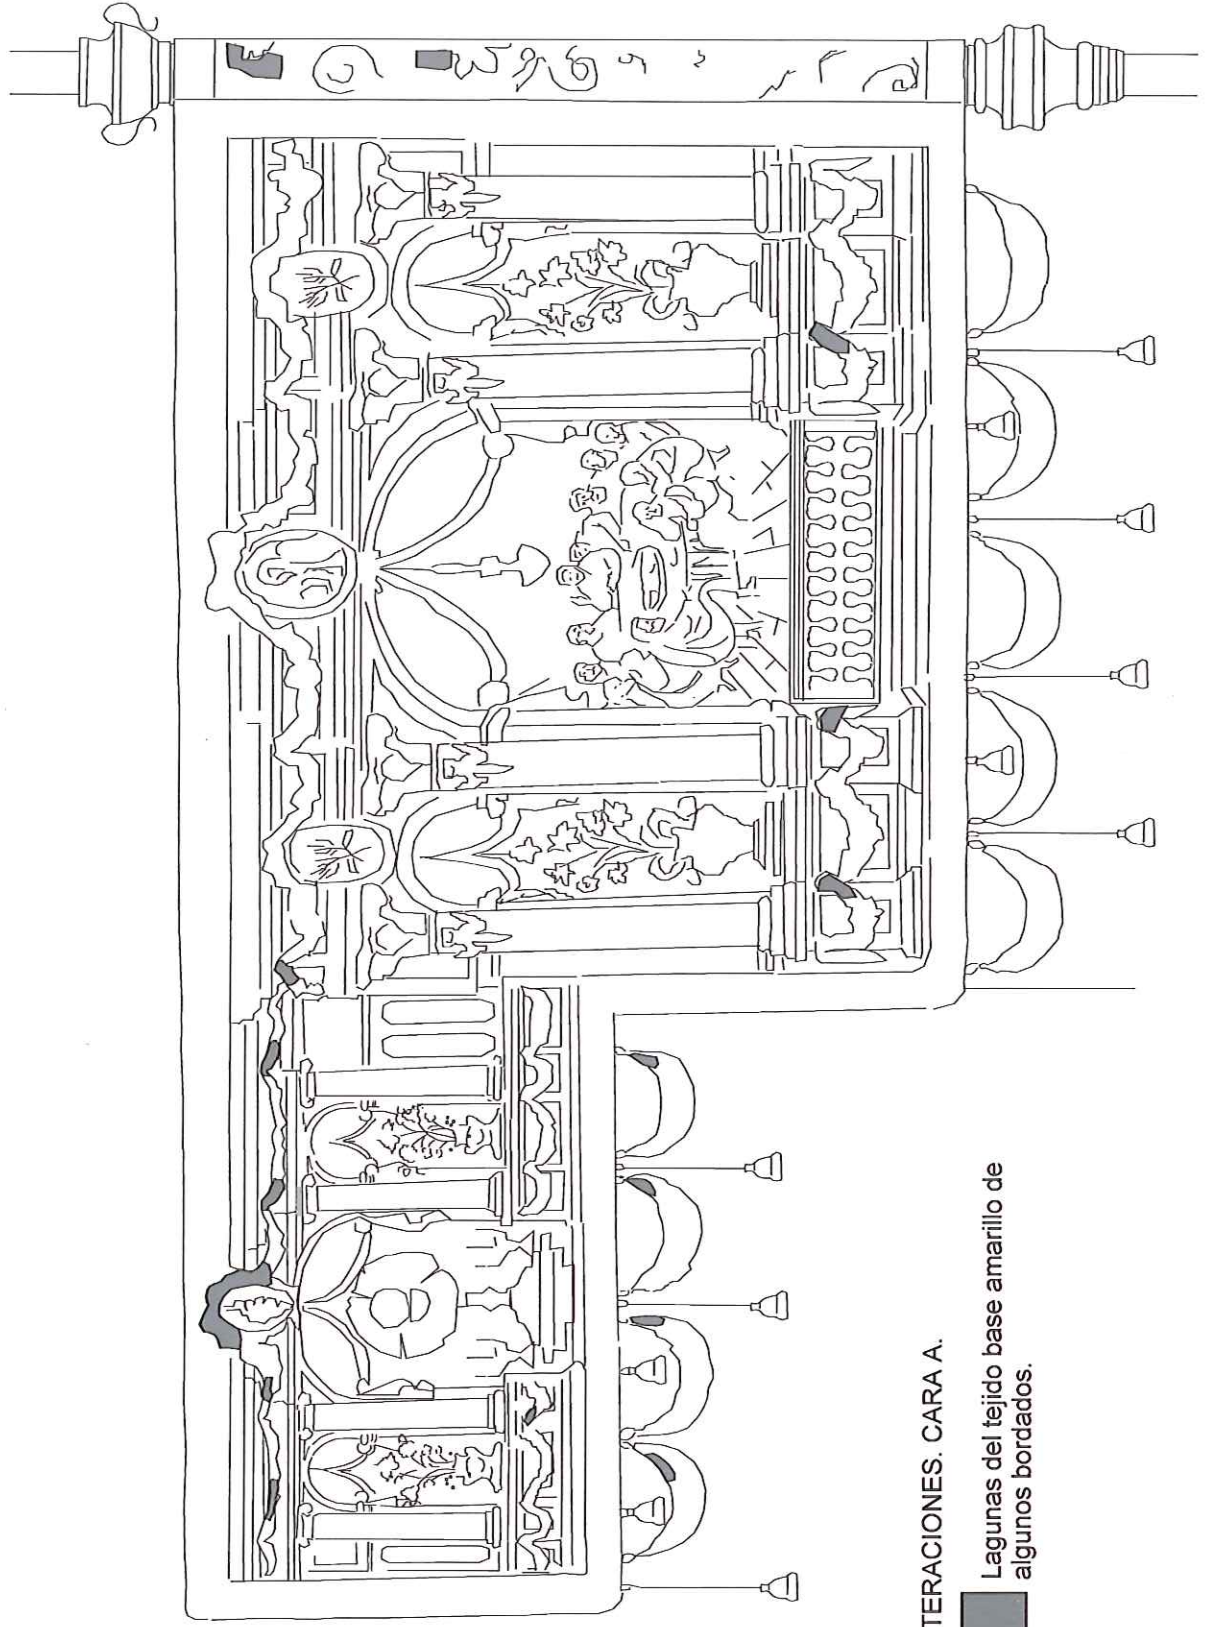
ALTERACIONES. CARA A.

■ Lagunas del tejido base amarillo de algunos bordados.

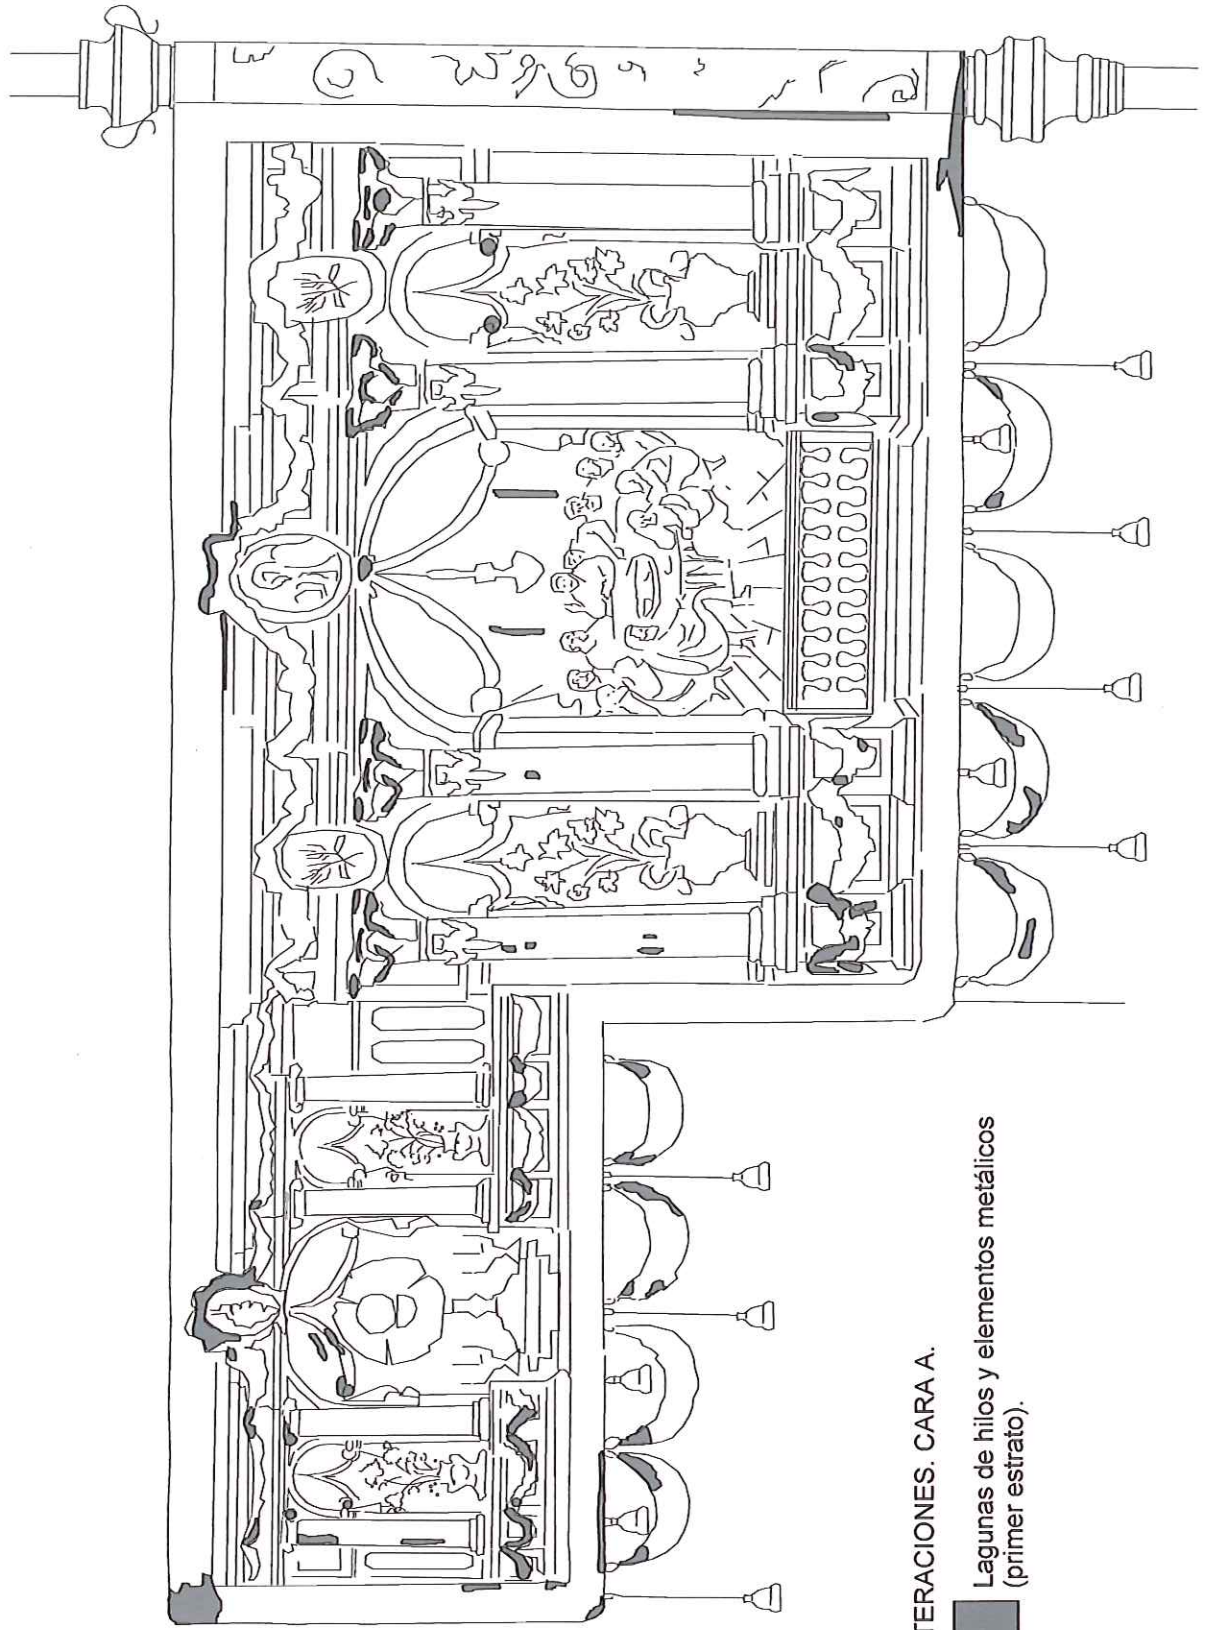
Gráfico 20

ALTERACIONES. CARA A.

■ Lagunas de hilos y elementos metálicos (primer estrato).

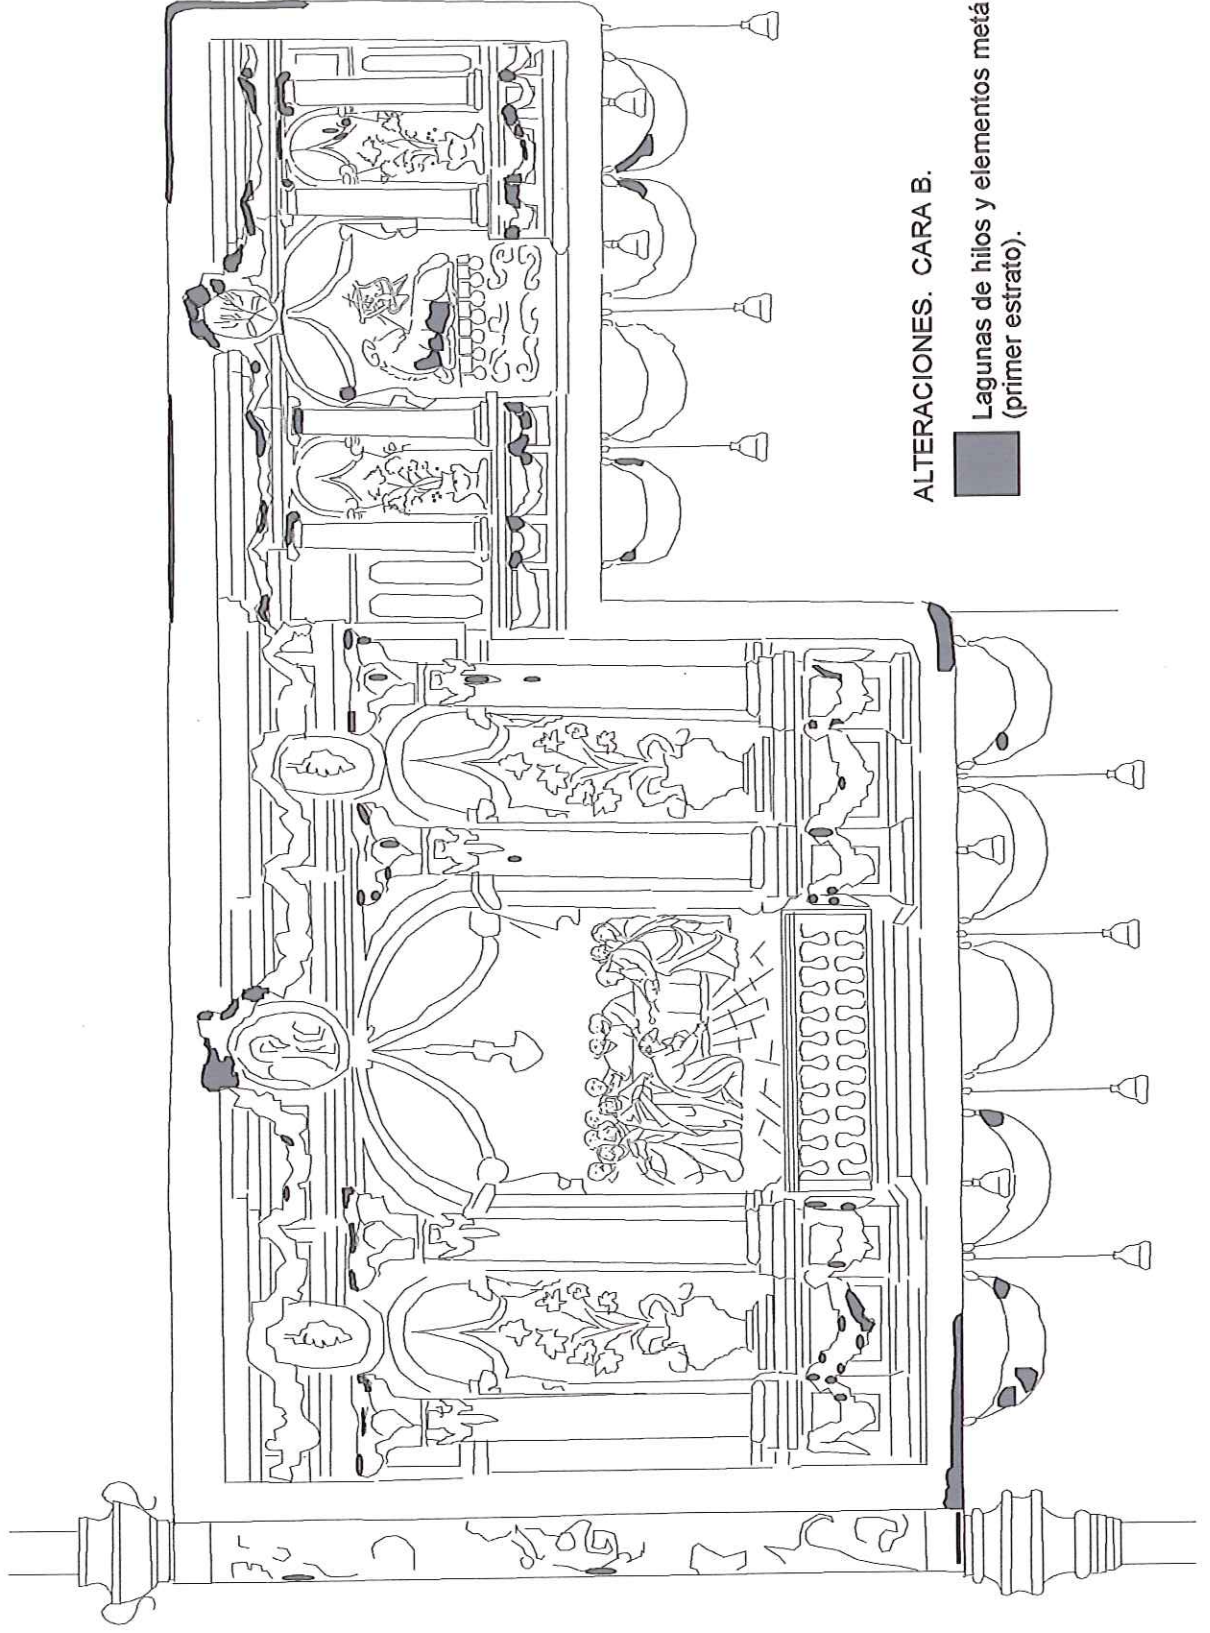
ALTERACIONES. CARA B.

■ Lagunas de hilos y elementos metálicos (primer estrato).

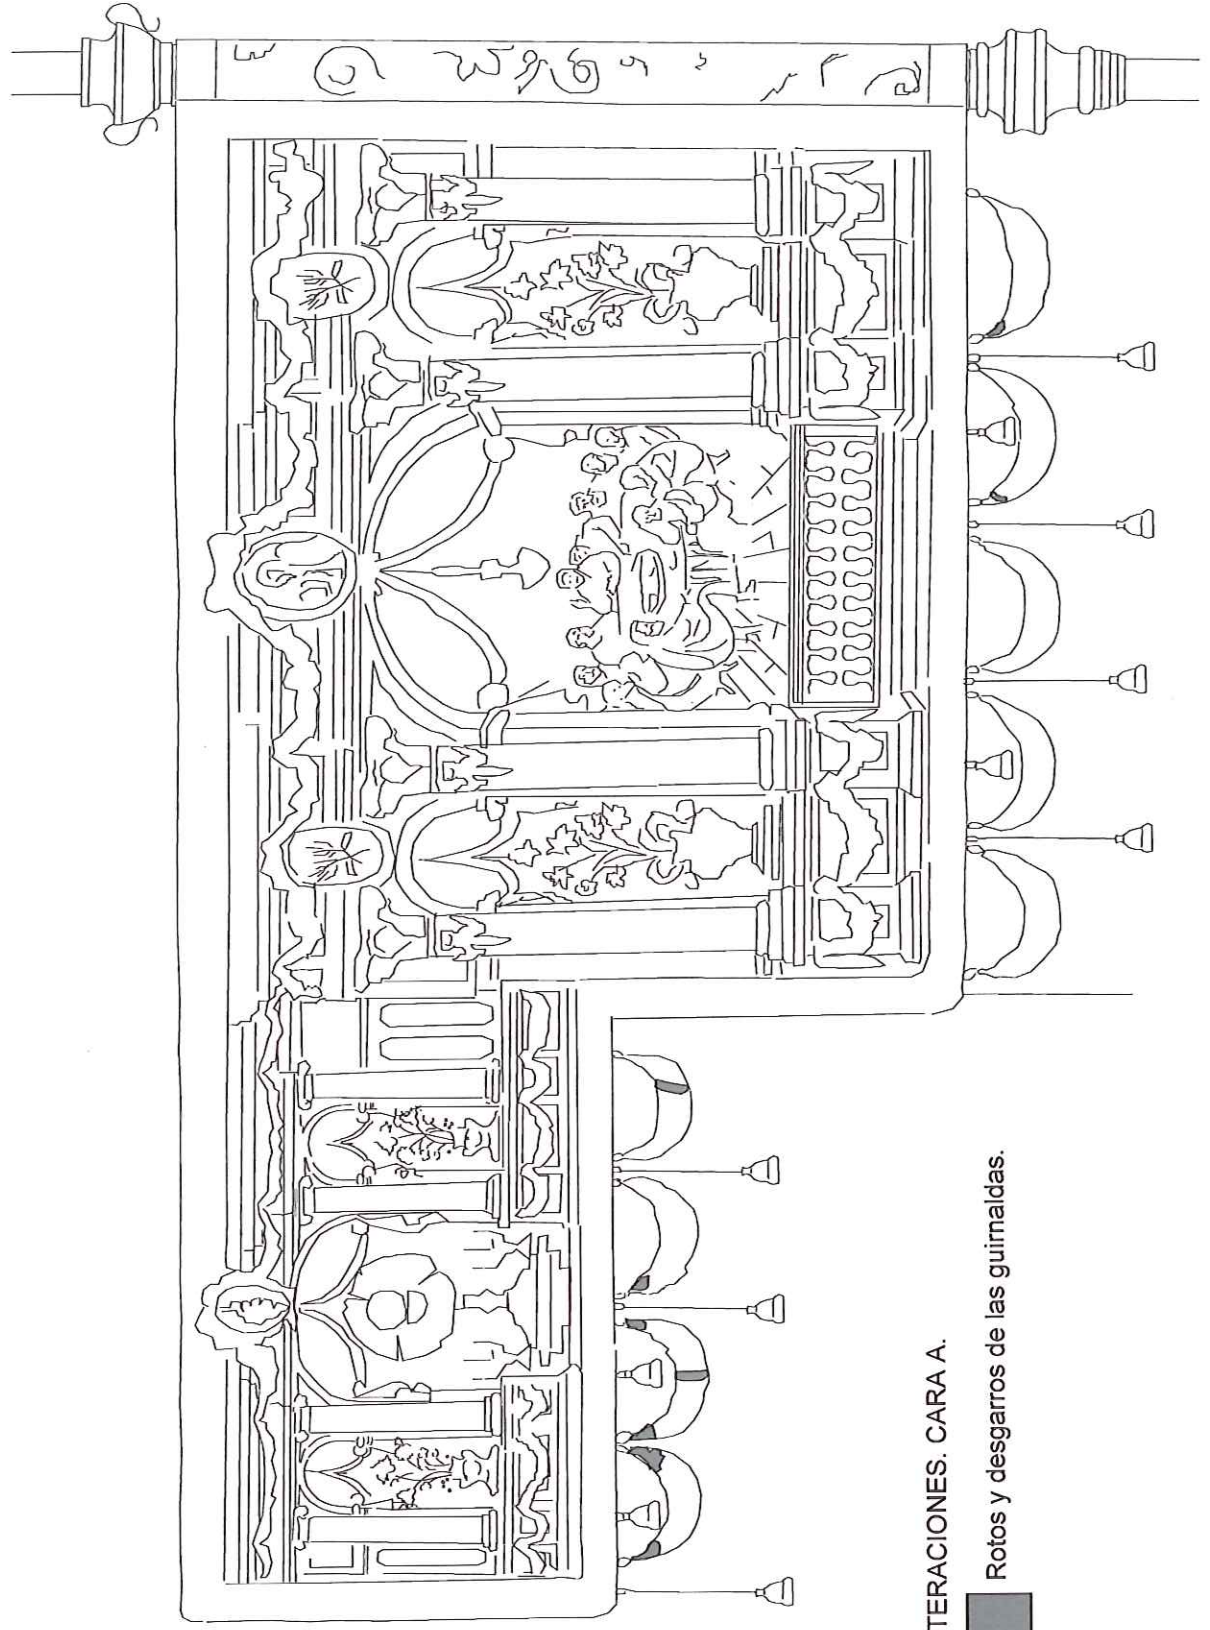
Este tipo de alteración se manifestaba por el anverso a modo de roturas en algunas zonas de las guirnaldas que cuelgan de la pieza (gráficos 25 y 26).

Según la tipología y la localización de estos rotos y desgarros, se podía constatar que las causas fundamentales que los habían producido eran: las correspondientes a roces, manipulaciones desacertadas y enganches de diversa procedencia en el caso de las roturas producidas en las guirnaldas. En el forro se produjeron debido a la gran tensión con la que estaba fijado, por lo que en esos puntos la tela ya de por sí debilitada se rompió.

ALTERACIONES. CARA A.

■ Rotos y desgarros de las guirnaldas.

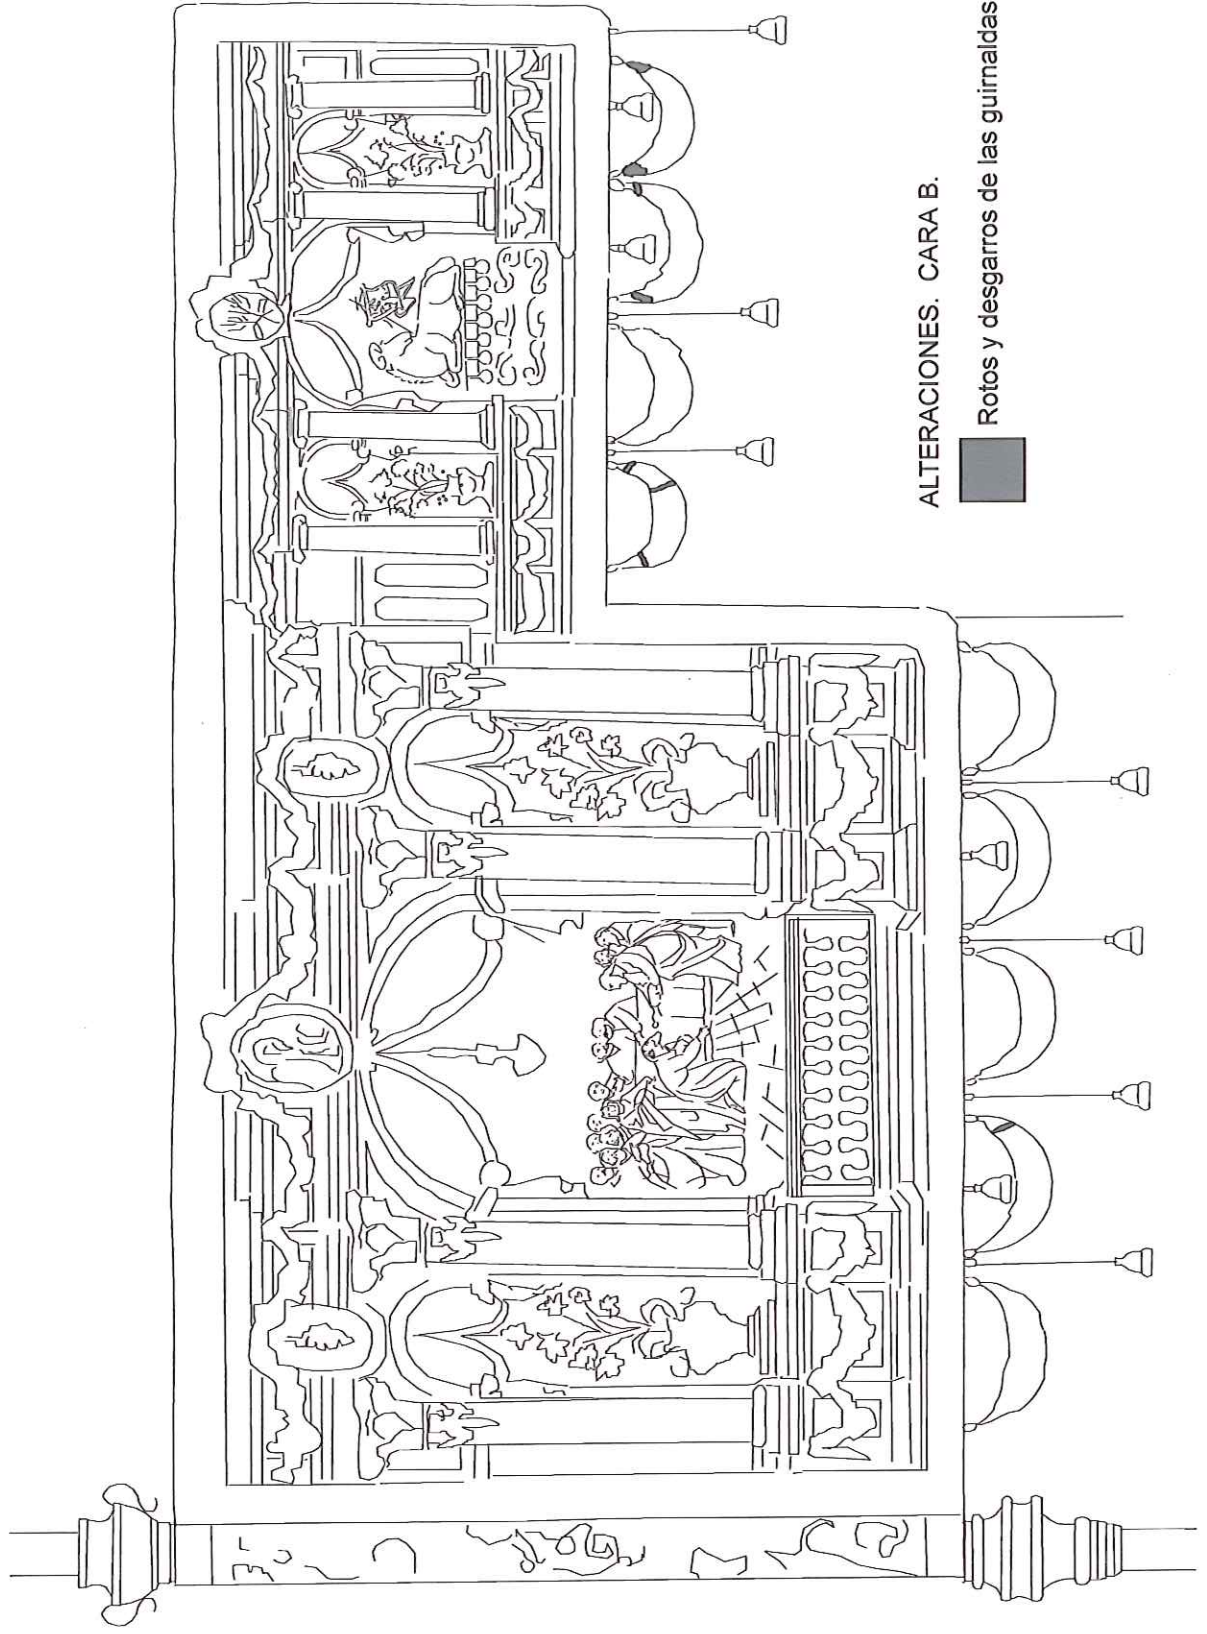
ALTERACIONES. CARA B.

Rotos y desgarros de las guimaldas.

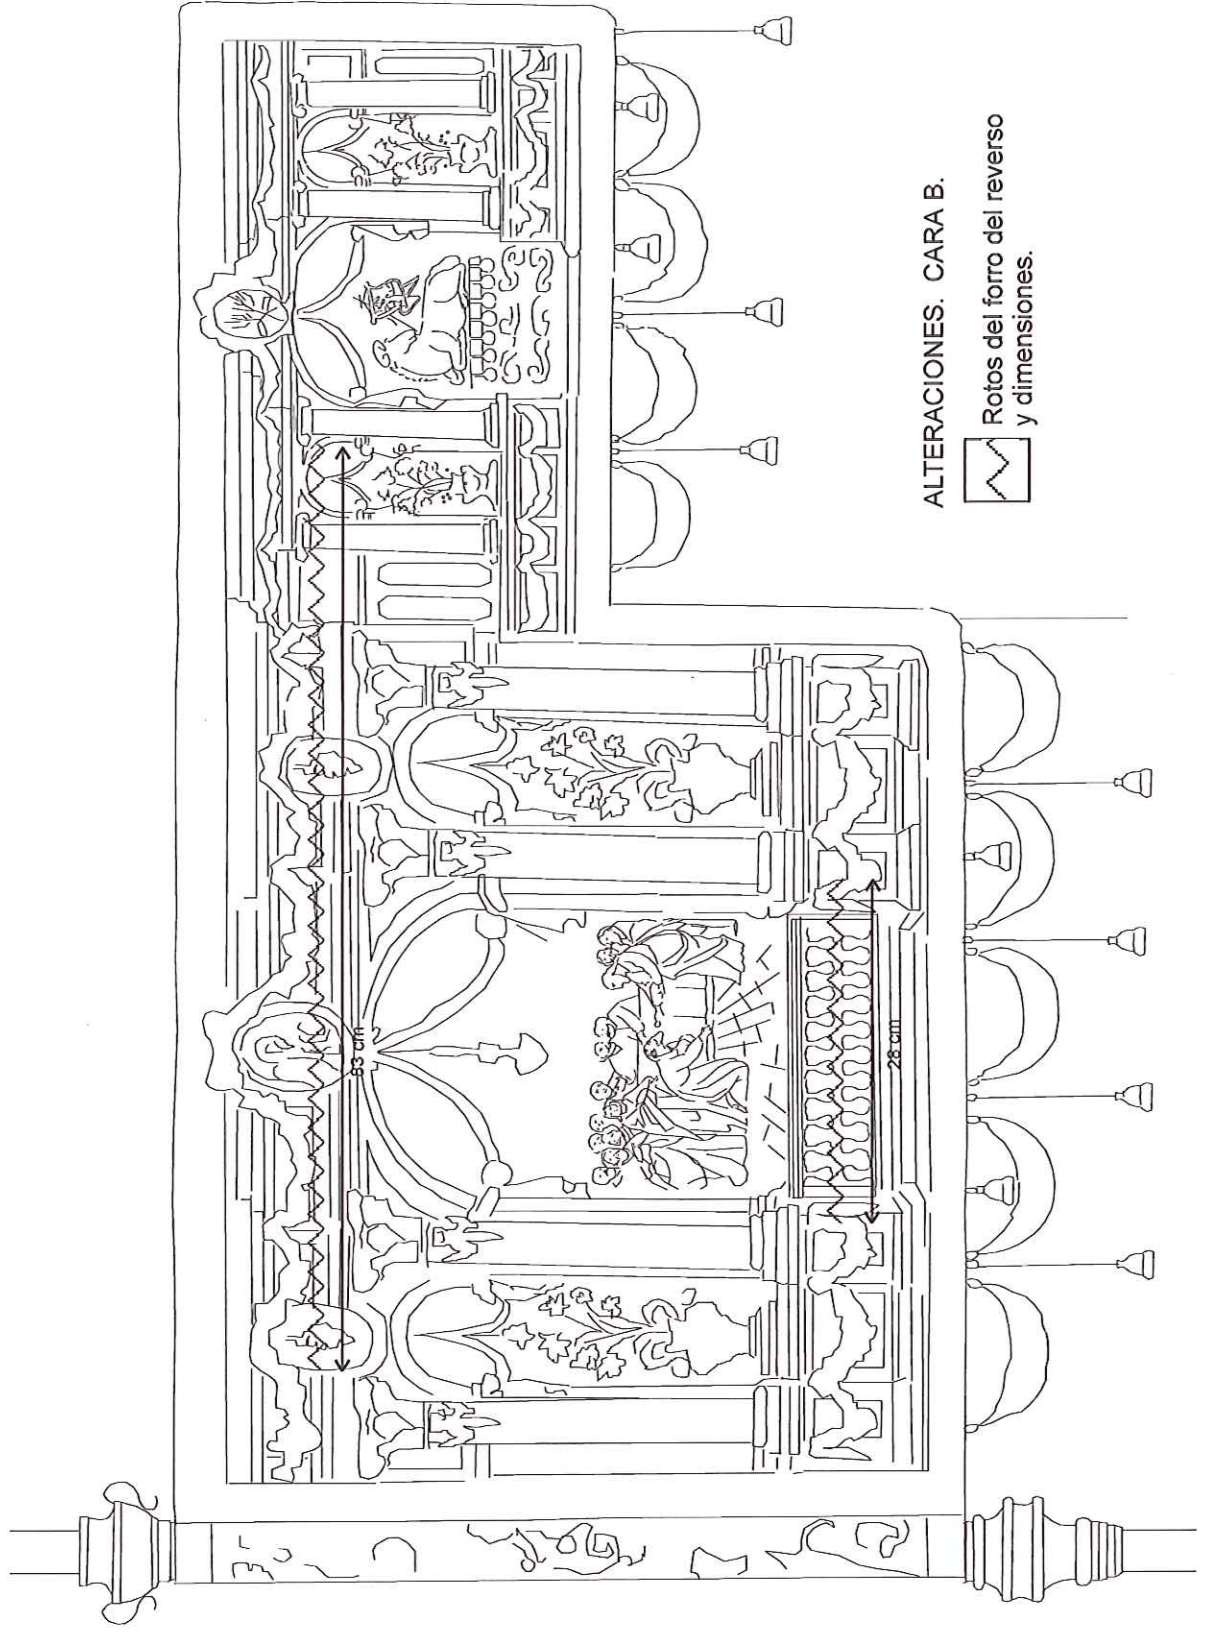
En el forro estas roturas eran de mayor tamaño: 83 cms y 28 cms.

Las roturas del forro del reverso se localizaban bajo la Cara B. Son dos, y uno de ellos (el de mayores dimensiones), está justo bajo la parte del entablamento de la escena central. El otro coincide con la balaustrada que está bajo el relieve central.

ALTERACIONES. CARA B.

Rotos del forro del reverso y dimensiones.

Antes de proceder a la colocación del soporte completo de consolidación, se tuvieron que cerrar las diferentes aberturas producidas por las roturas del forro antiguo. Para ello se fijaron los bordes de esos rotos, al soporte junto al que estaba en contacto (segundo estrato original), debido a que la abertura era tan grande que no se pudieron unir las dos partes. Para ello se utilizó un tipo de hilo de seda de cuatro cabos. El tipo de punto empleado era escapulario.

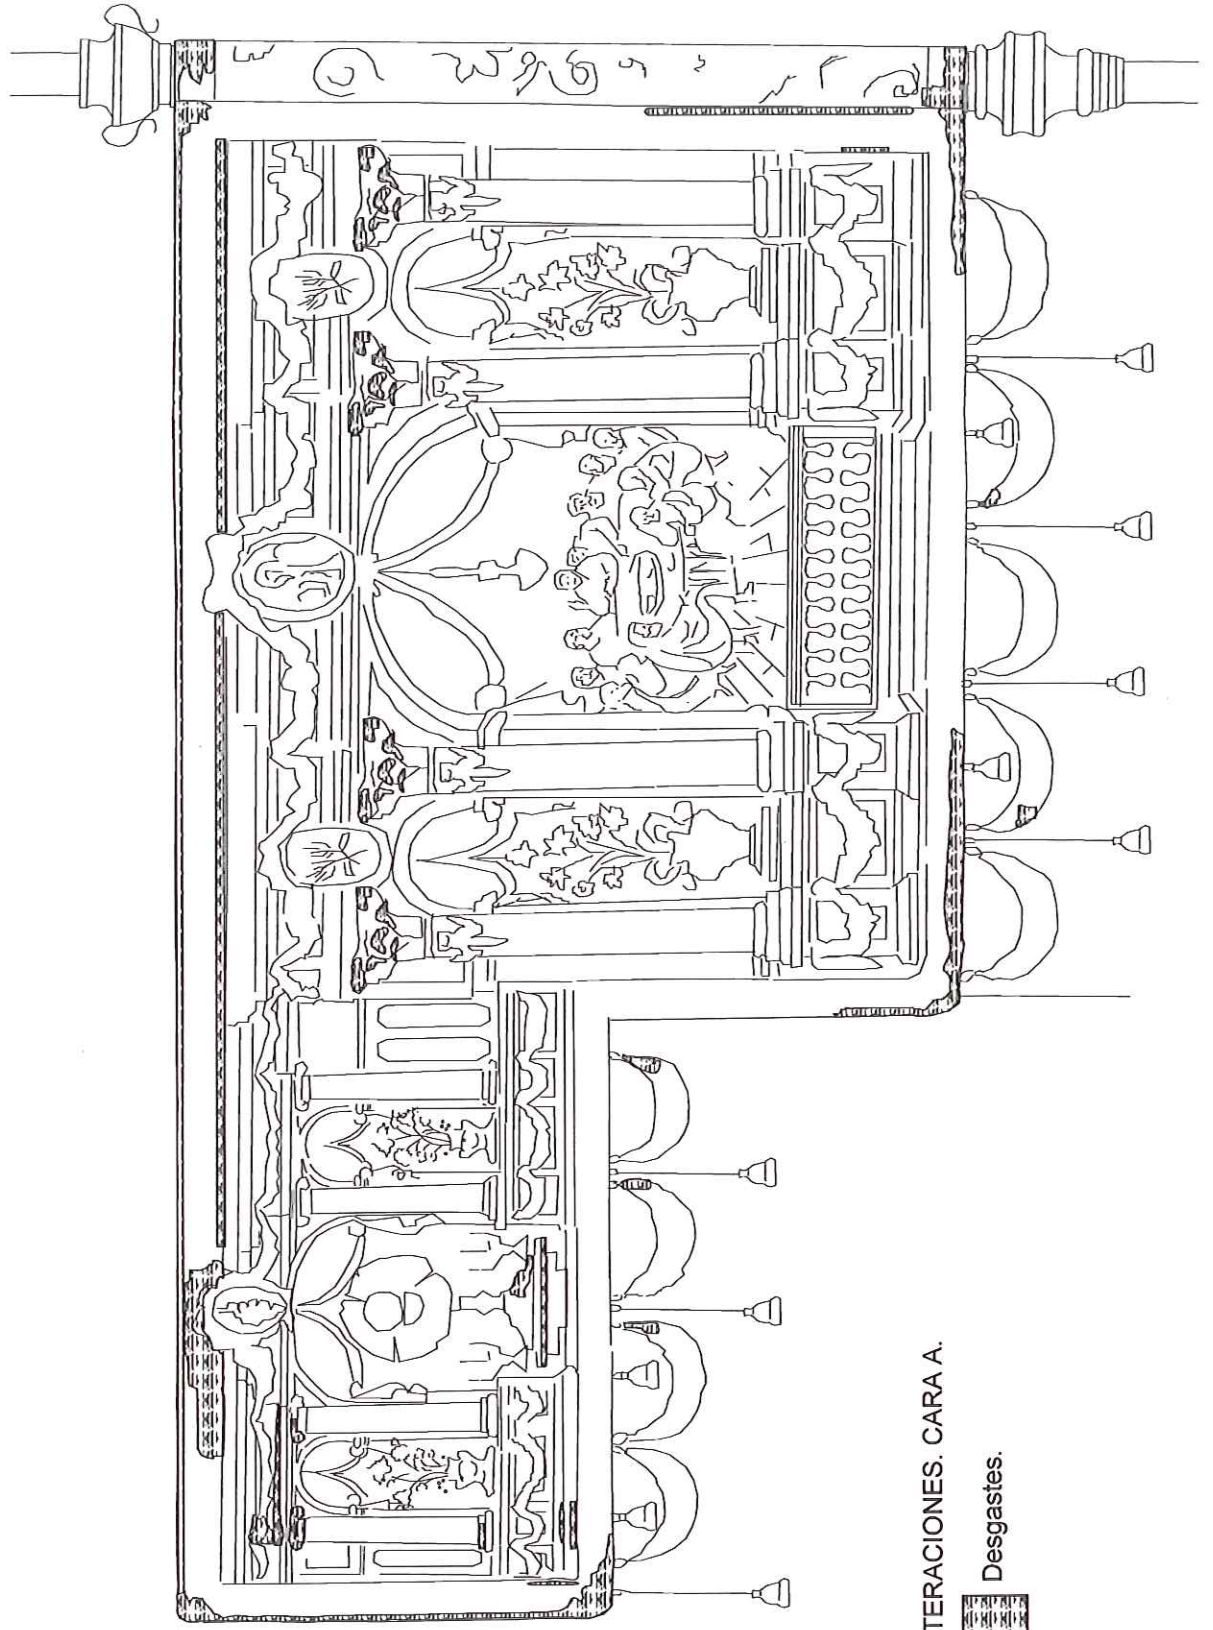
Las principales causas que habían provocado los desgastes habían sido el uso de la pieza, los golpes, roces y manipulaciones. Todo ello había contribuido a su degradación.

ALTERACIONES. CARA A.

Desgastes.

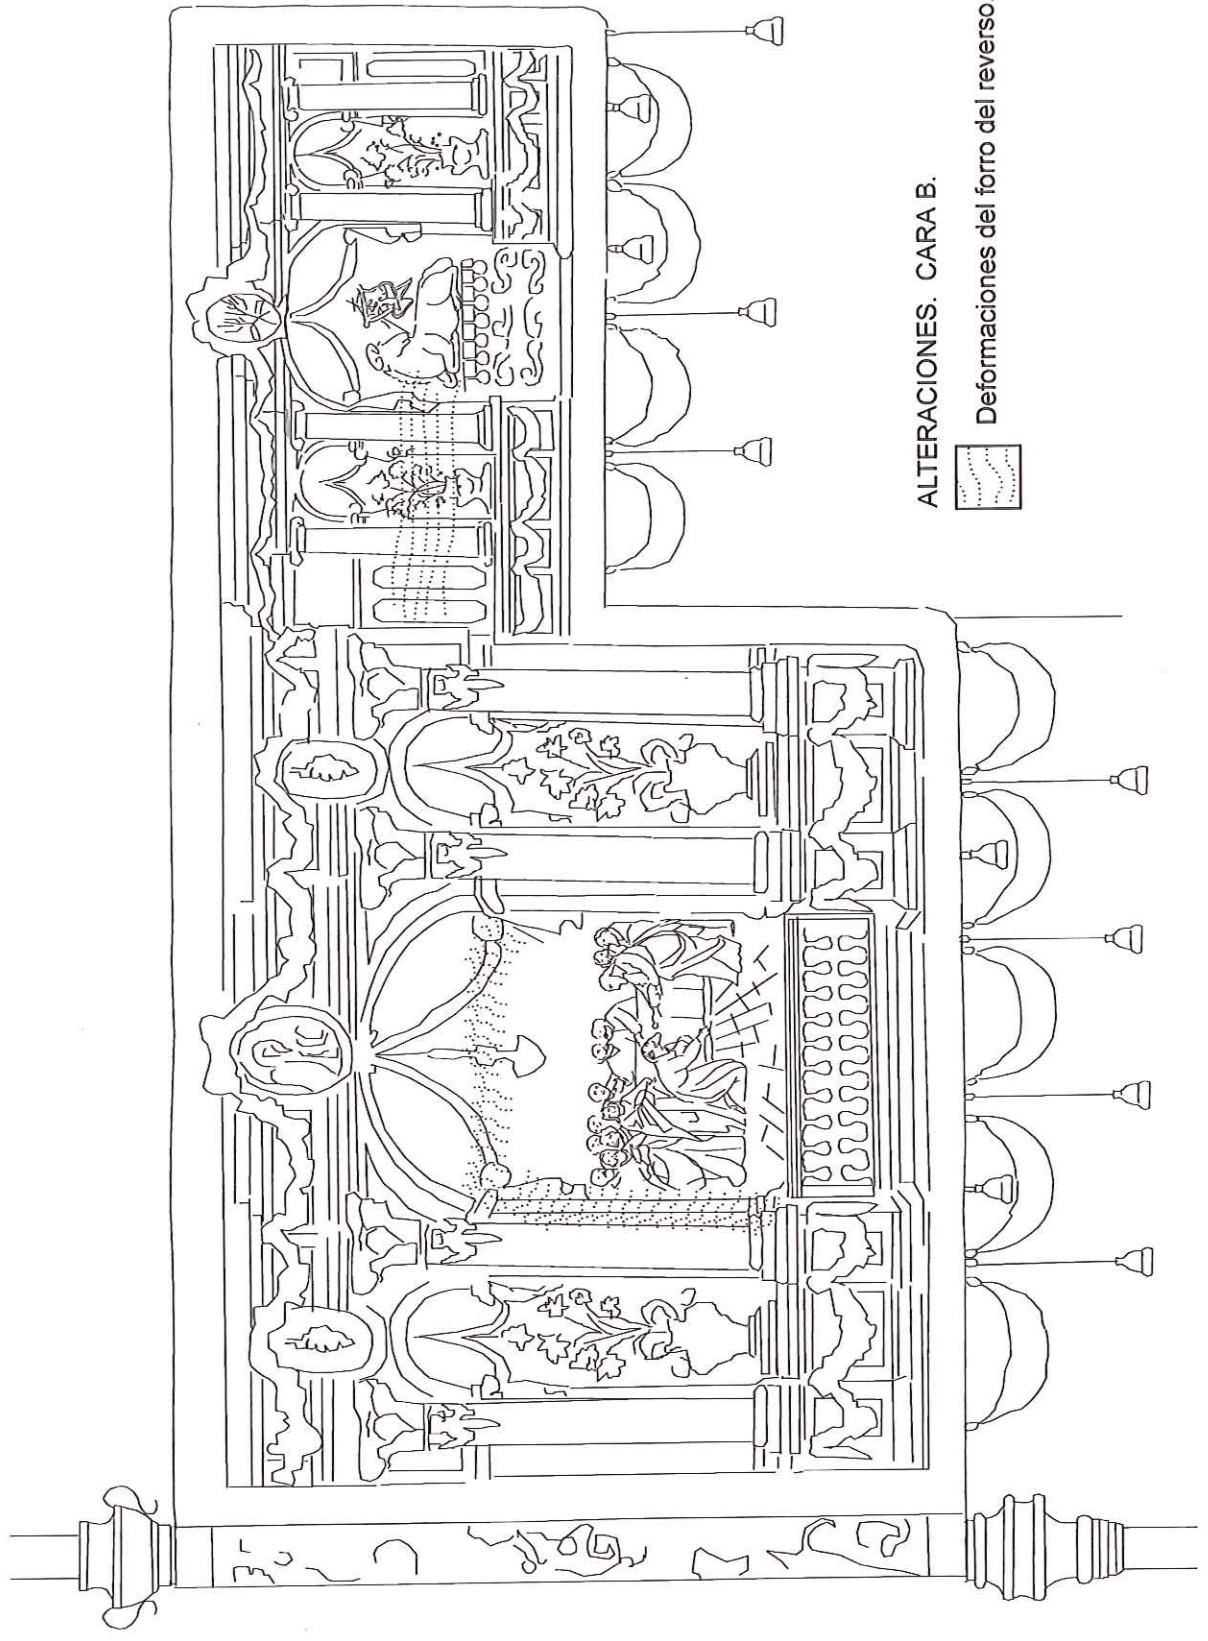
El último tipo de alteración era la del forro del reverso. Este tejido estaba fijado de manera que se producían tensiones que se manifestaban en forma de pliegues y deformaciones. En otras partes pasaban a convertirse en roturas debido a que eran los puntos más débiles que no pudieron soportar dichas tensiones.

Las deformaciones del forro del reverso se producían sólo en la parte que coincide con el reverso de la Cara B, que además era la cara en la que también ese tejido presentaba una serie de roturas. La localización exacta de estas deformaciones queda recogida en gráficos (gráfico 34).

ALTERACIONES. CARA B.

Deformaciones del forro del reverso.

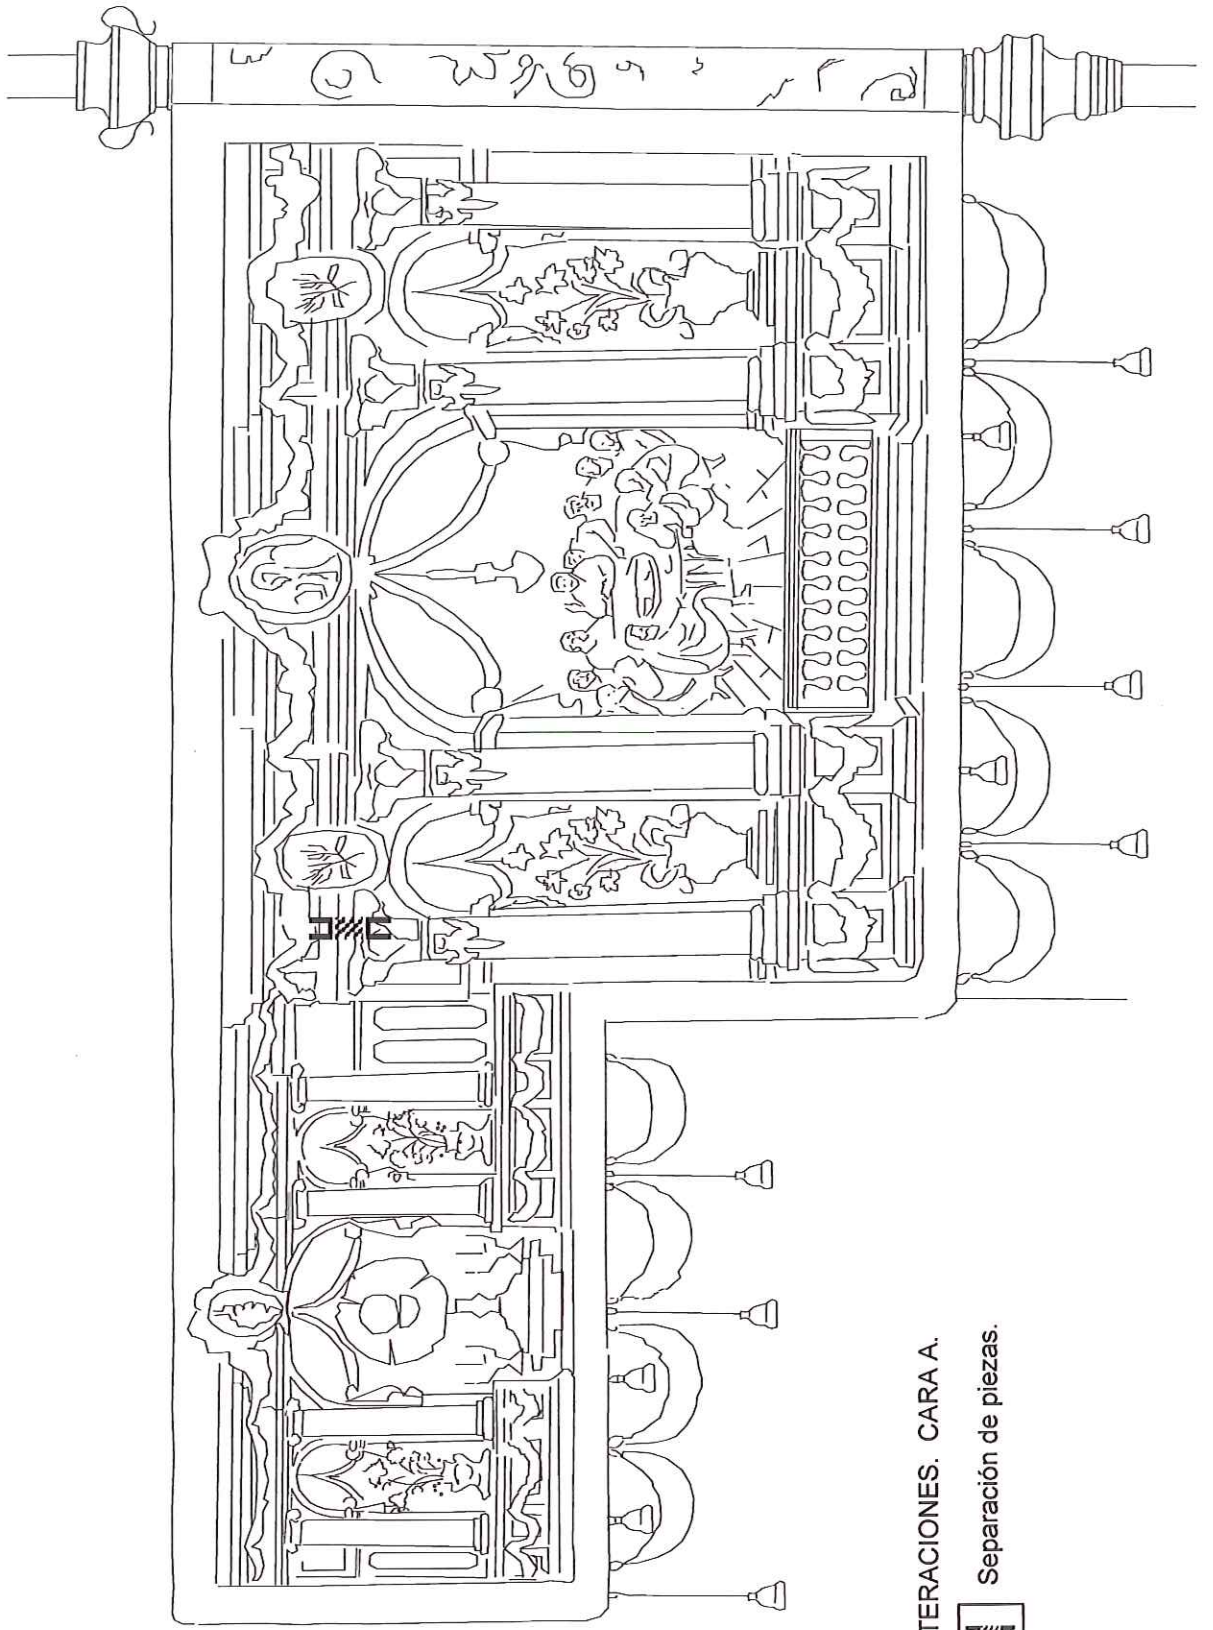
Se podía apreciar la separación entre piezas de una zona del bordado debido a la pérdida o rotura del hilo empleado en la unión de esas partes.

ALTERACIONES. CARA A.

Separación de piezas.
