INFORME HISTÓRICO-ARTÍSTICO,  
ANALÍTICO, DE ESTADO DE  
CONSERVACIÓN Y TRATAMIENTO

“GUIÓN SACRAMENTAL”

PARROQUIA DEL SAGRARIO. SEVILLA.

Junio, 2001

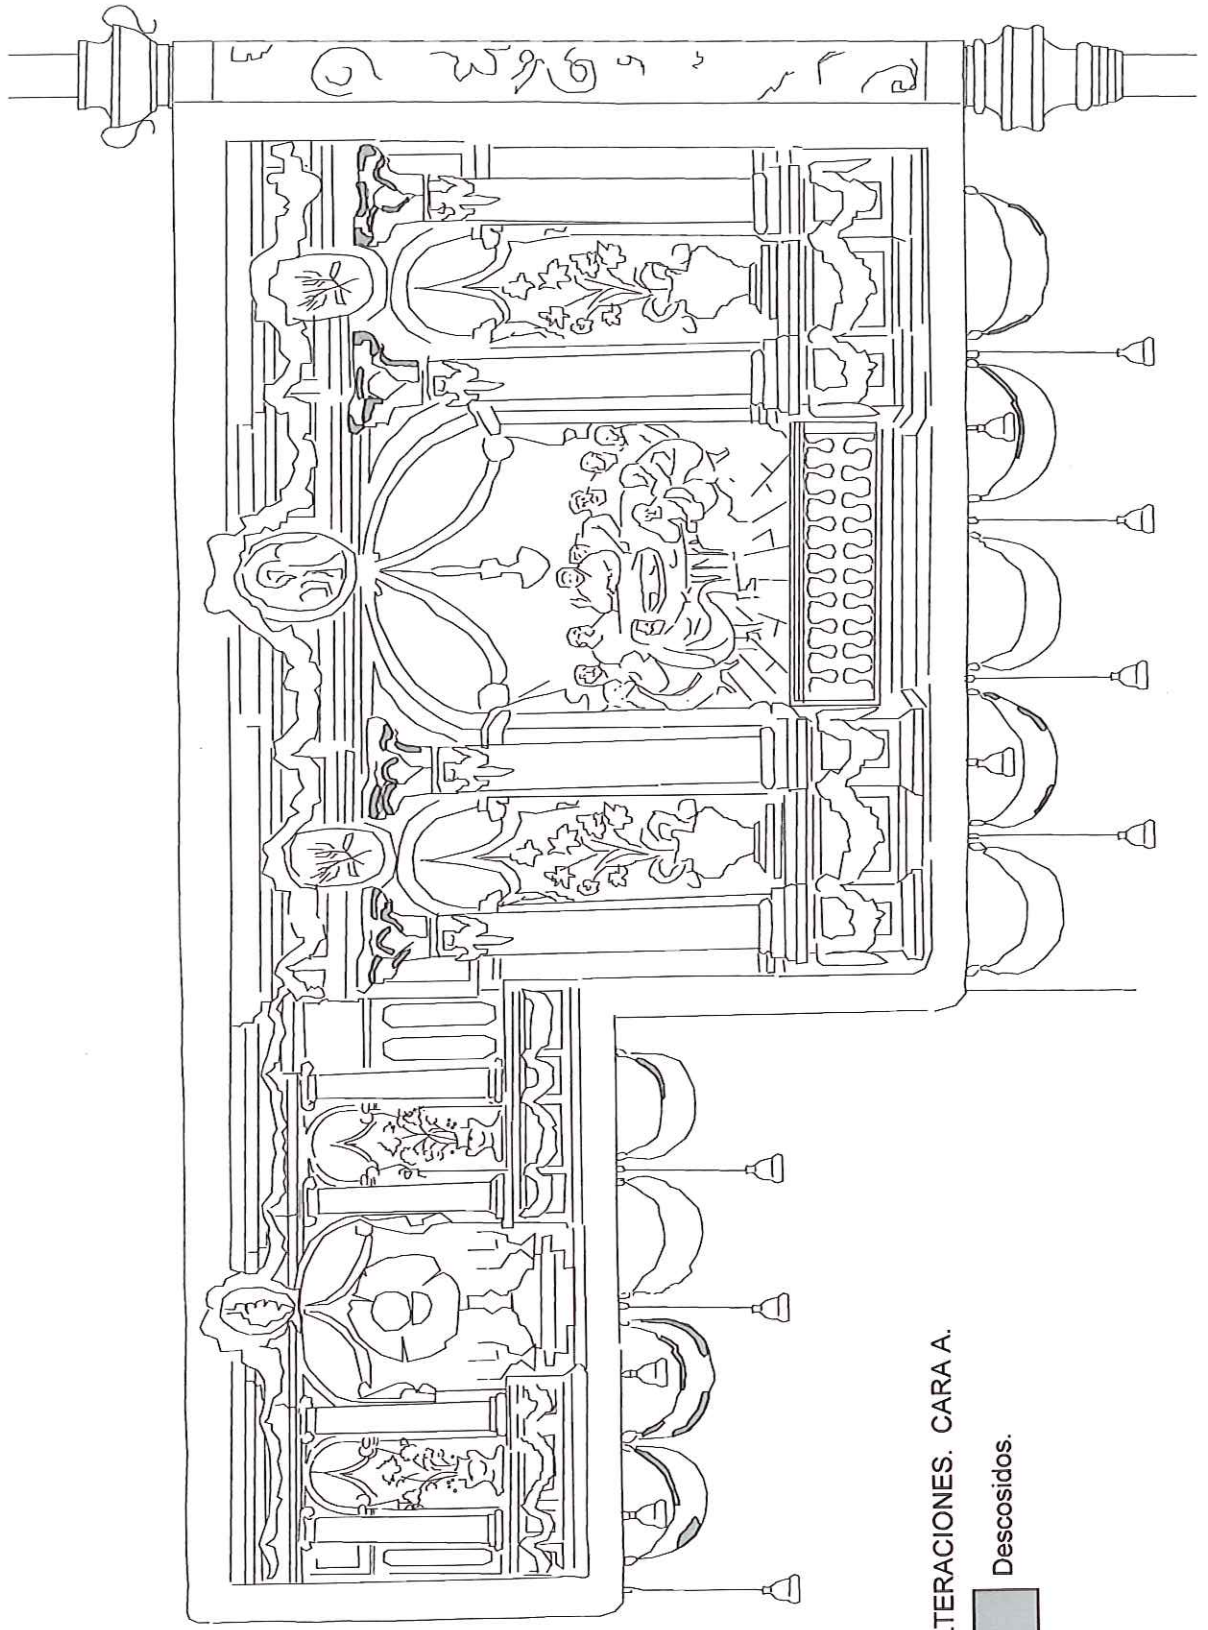
La causa de los descosidos era la pérdida o rotura del hilo que mantenía la unión de los diferentes elementos.

Las zonas en las que se localiza esta alteración eran partes sometidas a una serie de tensiones que habían producido la pérdida y posterior rotura de los hilos empleados en las uniones.

ALTERACIONES. CARA A.

■ Descosidos.

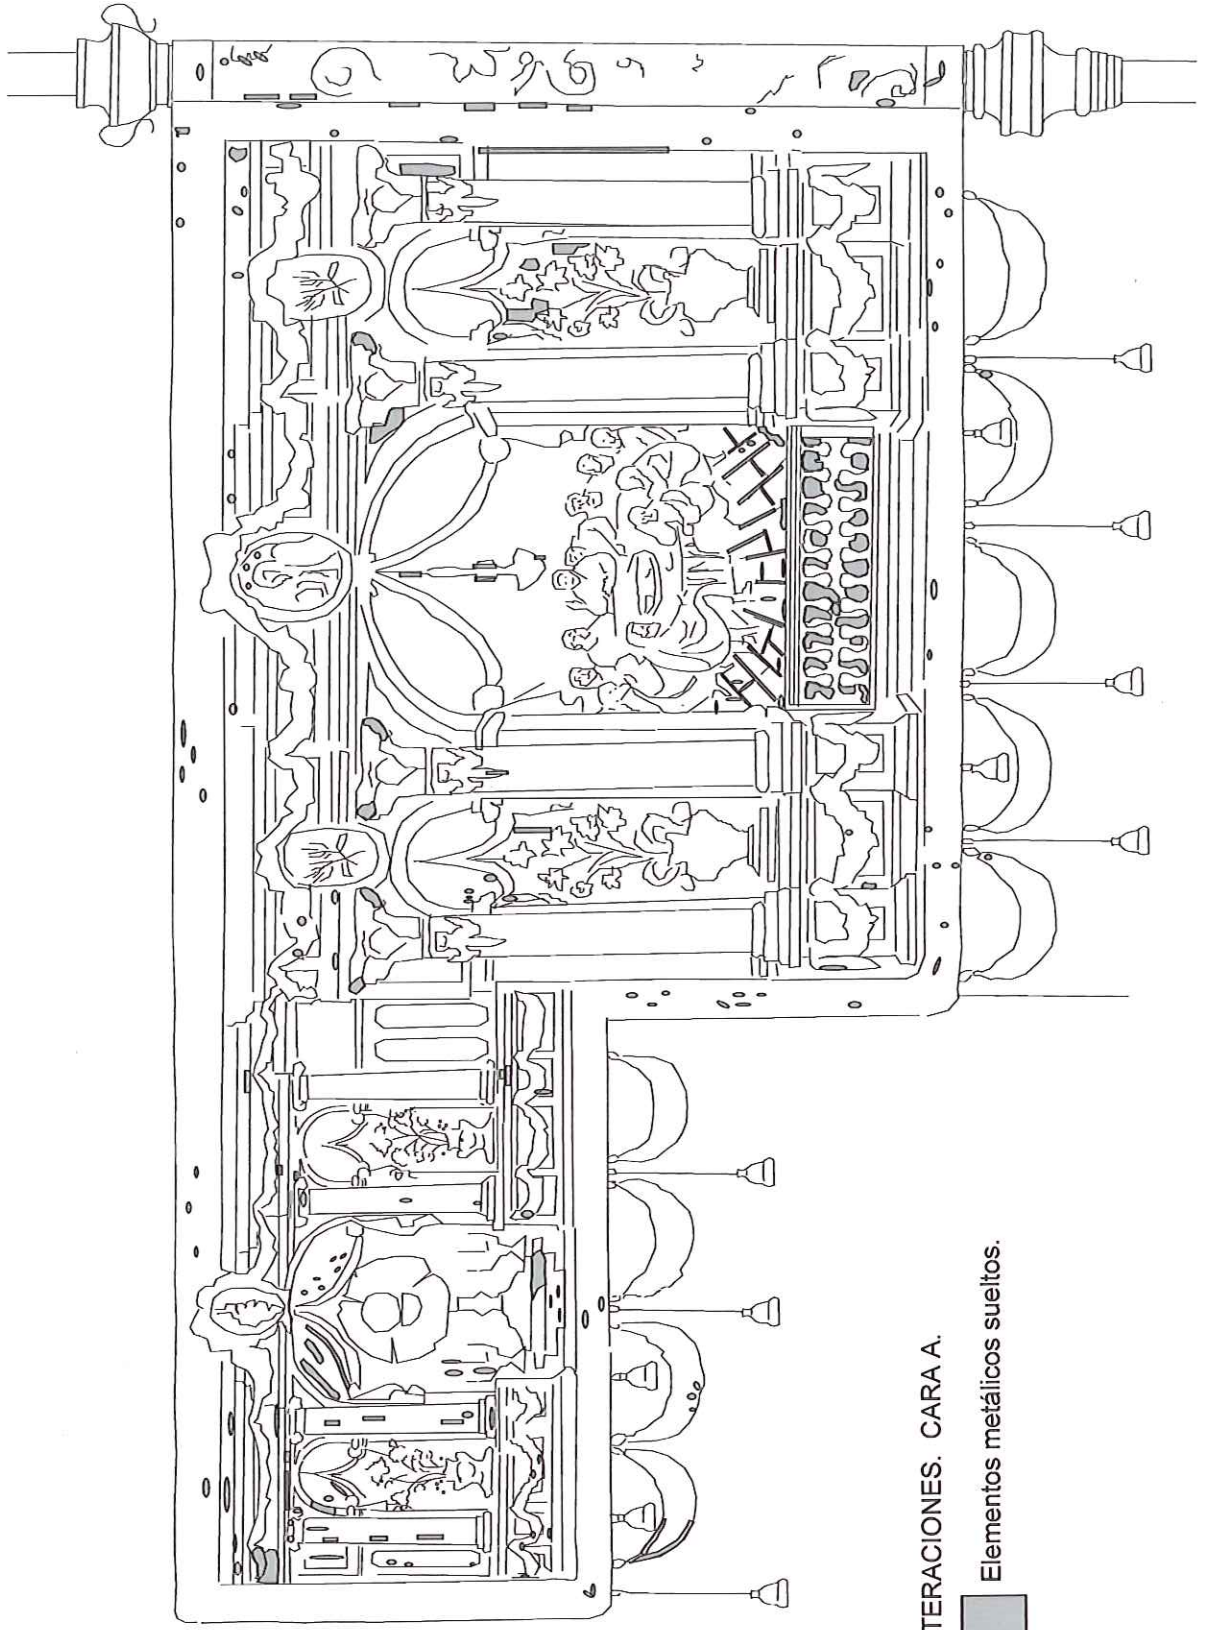
Gráfico 44

ALTERACIONES. CARA A.

Elementos metálicos sueltos.

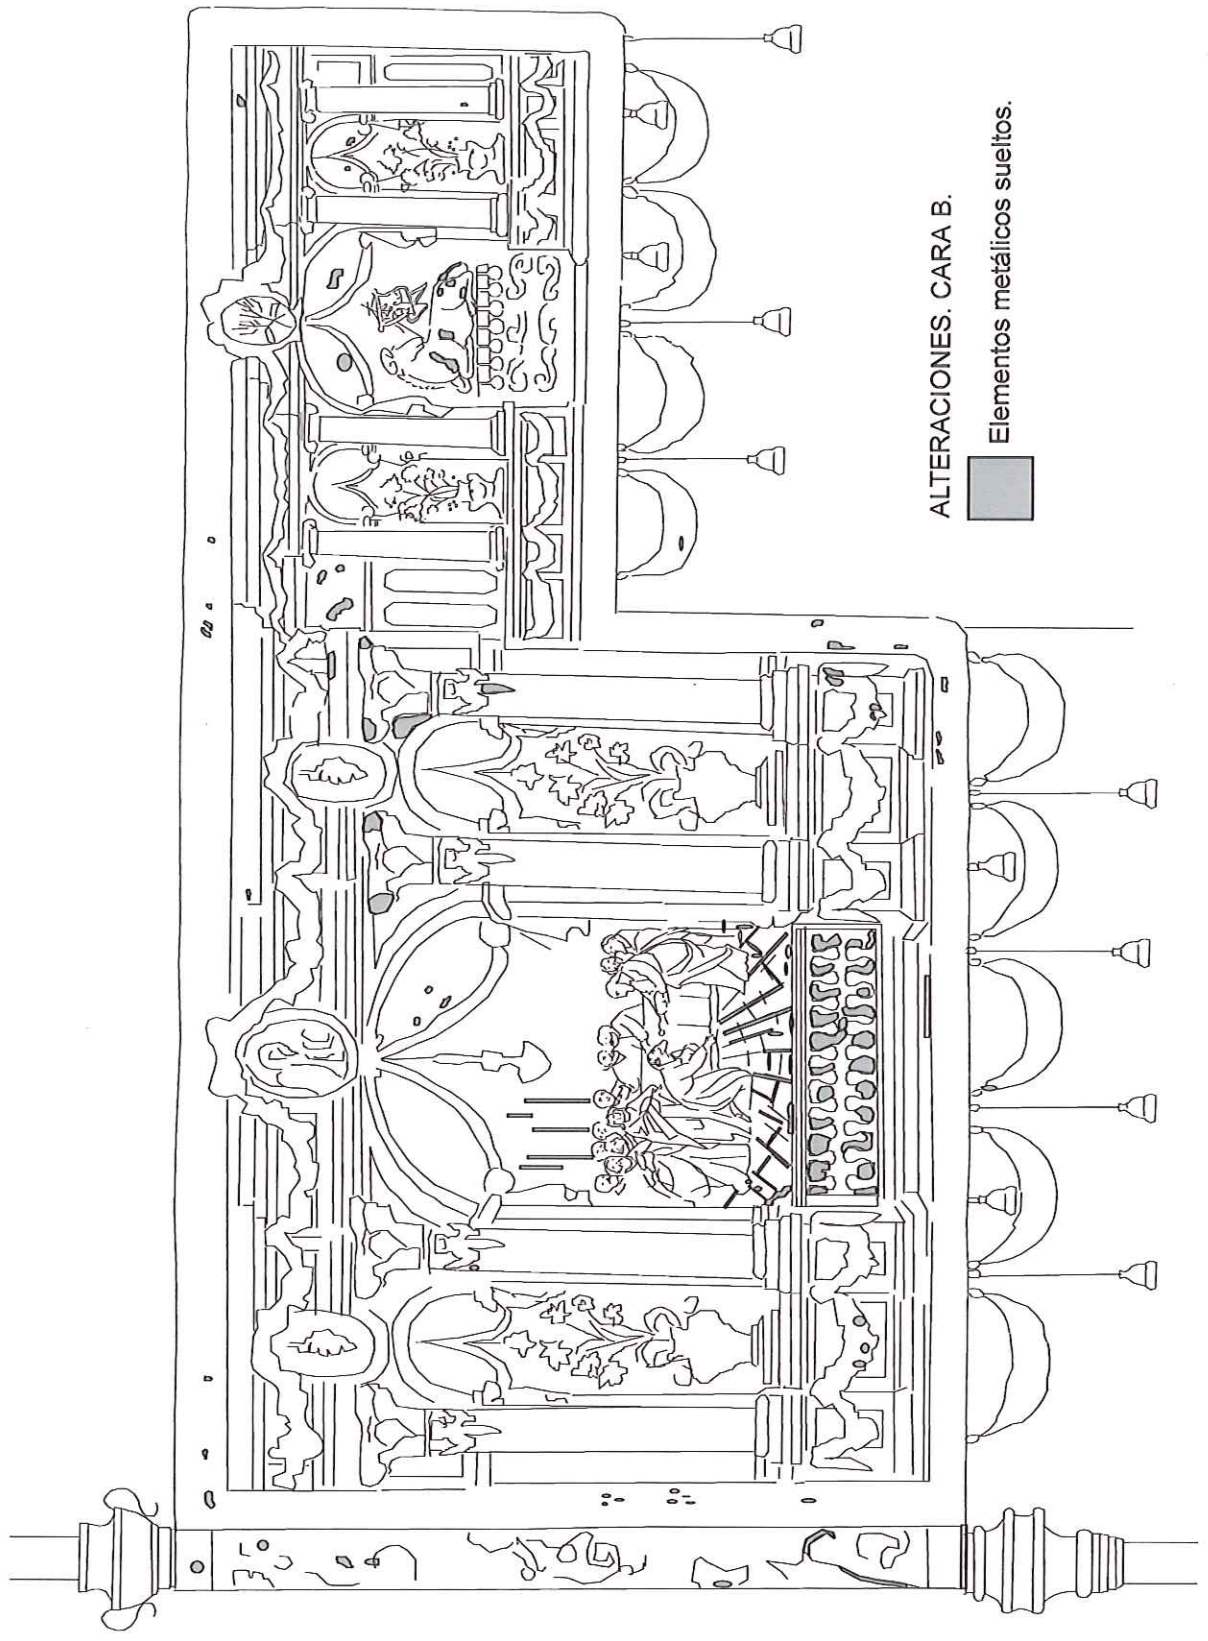
ALTERACIONES. CARA B.

■ Elementos metálicos sueltos.

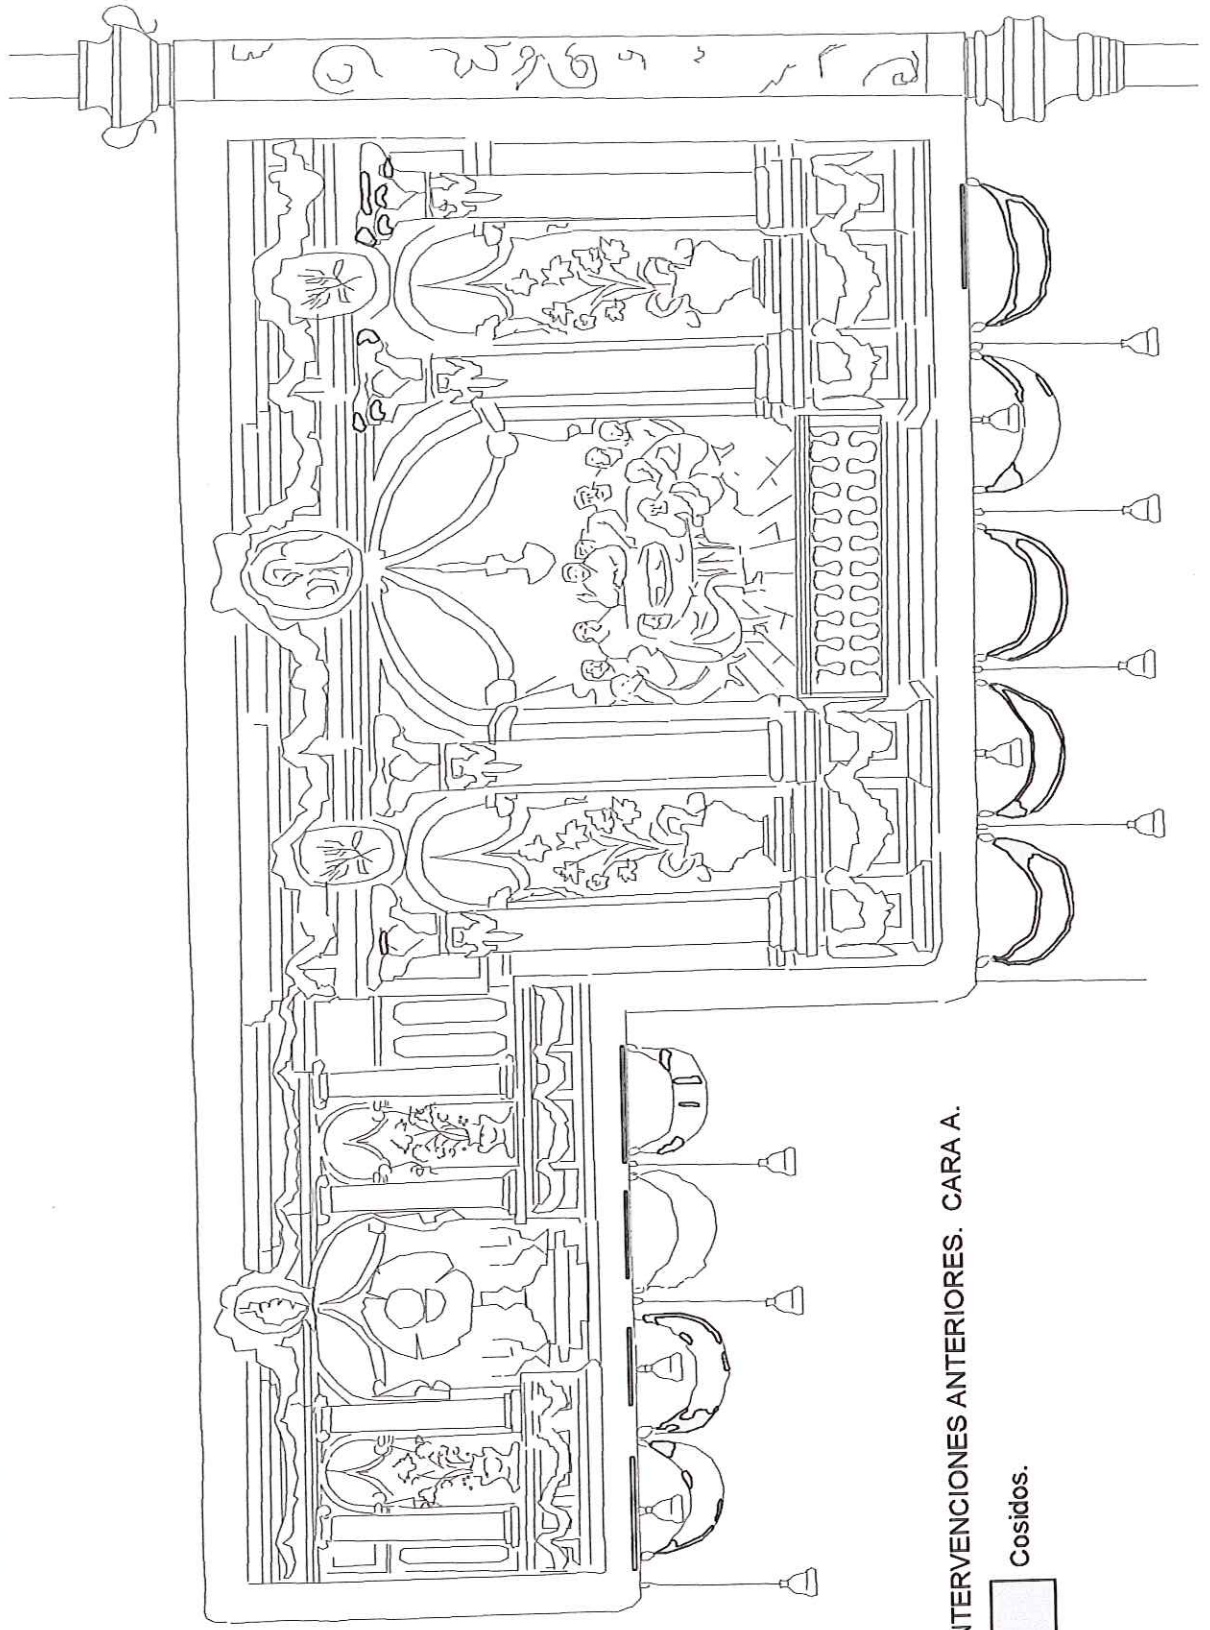
Gráfico 60

- Cosidos. Destacan los realizados en las guirnaldas en aquellas partes en las que era necesario reforzar roturas o en los capiteles compuestos de las escenas principales (gráficos 60 y 61). En estas zonas los hilos utilizados eran de diferentes colores: blanco, amarillo, rojo, anaranjado, ocre y rosa. Por el reverso de la obra aparecen también una serie de hilos empleados para reforzar algunos de los elementos arquitectónicos del anverso que se disponen de un modo caótico y que también se utilizan para fijar la nueva tela del reverso y los dobladillos de ésta. Los colores son: amarillo, negro, rosa, blanco, azul claro y amarillo verdoso. Estas últimas intervenciones se pueden apreciar en la documentación fotográfica de la obra.

INTERVENCIONES ANTERIORES. CARA A.

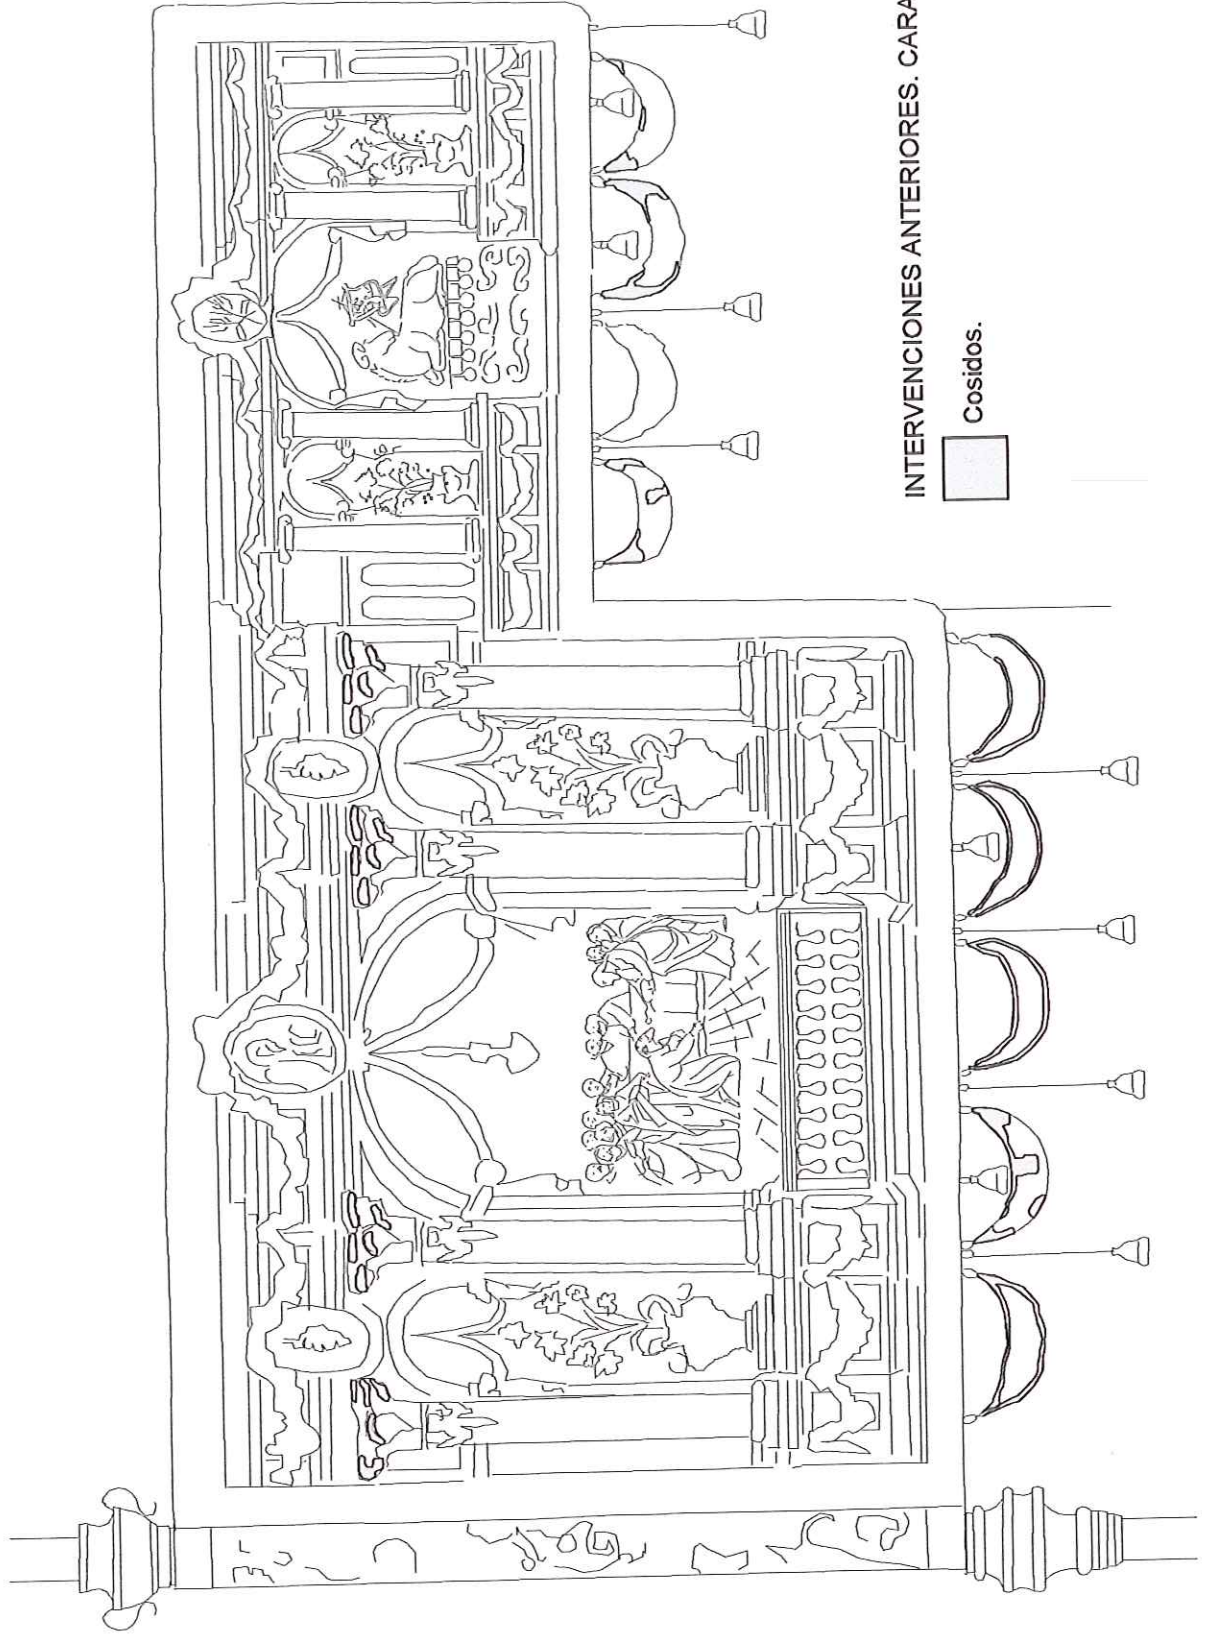
Gráfico 61

INTERVENCIONES ANTERIORES. CARA B.

Cosidos.

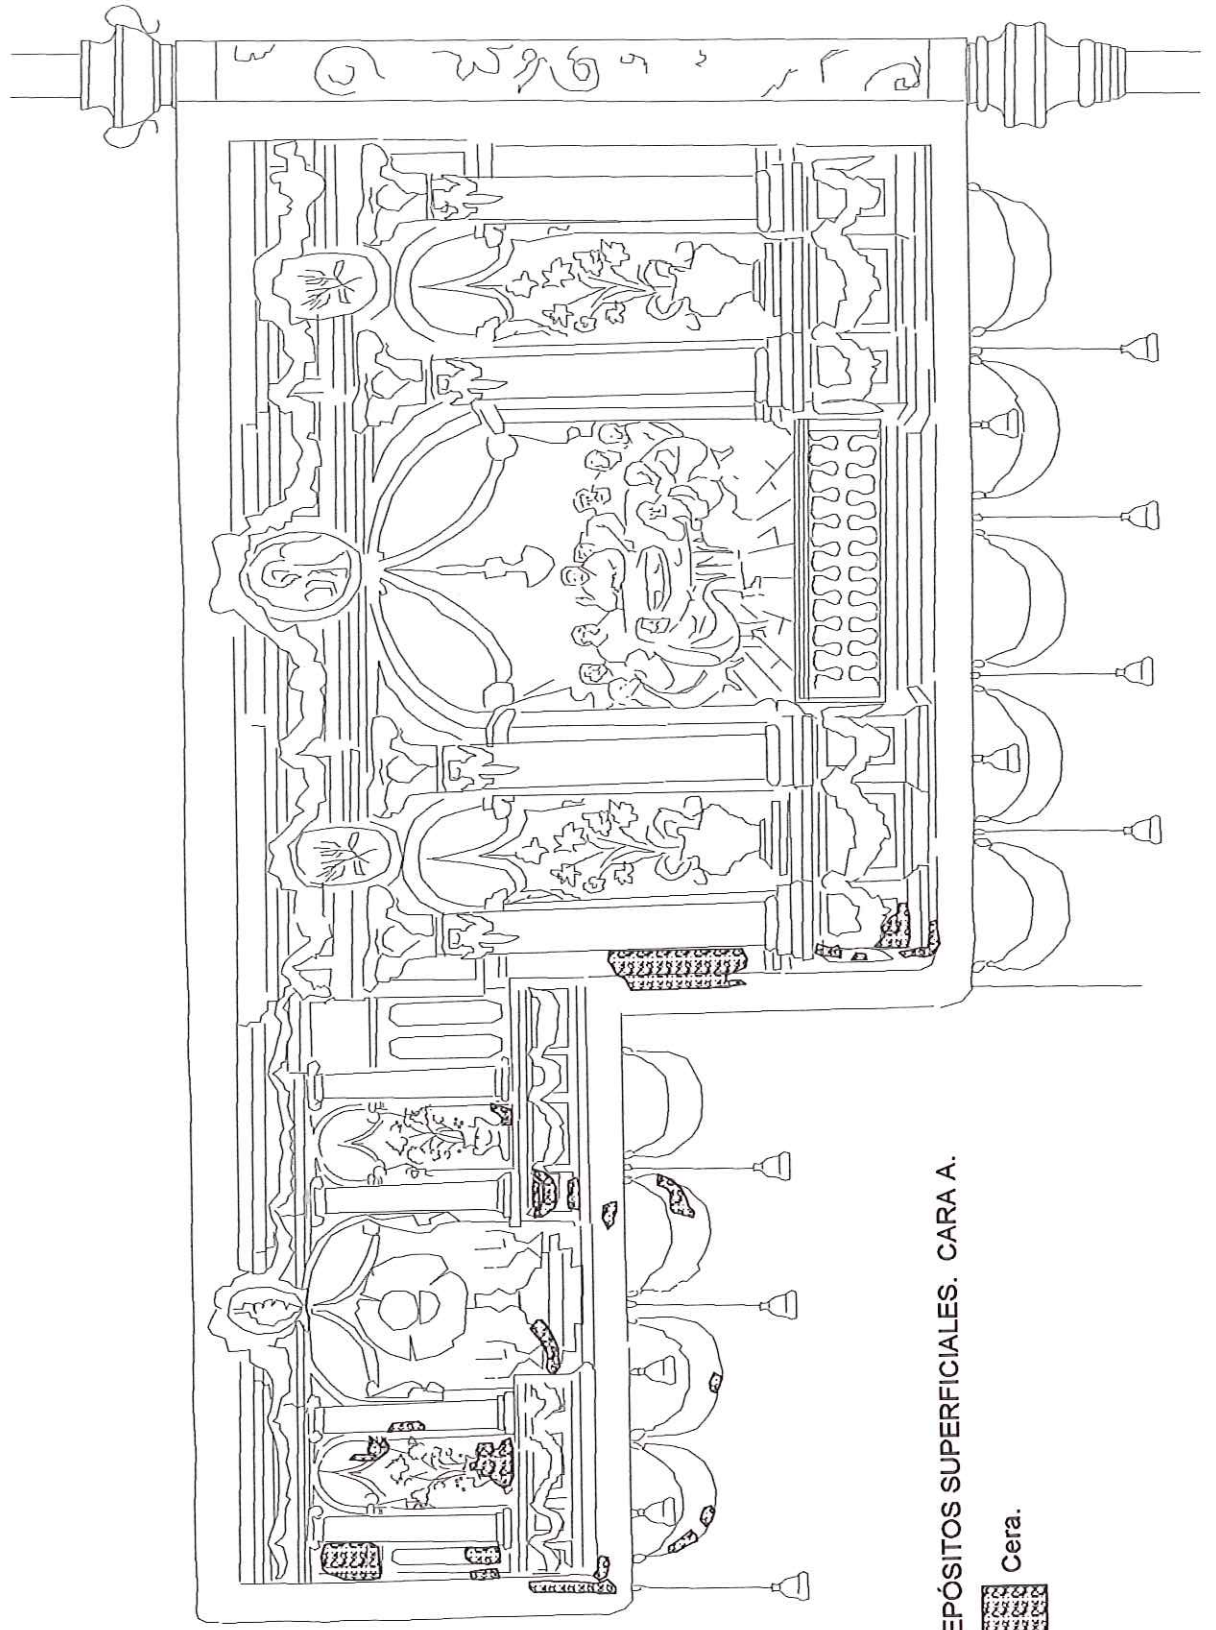
Gráfico 63

DEPÓSITOS SUPERFICIALES. CARA A.

Cera.
