MEMORIA FINAL DE INTERVENCIÓN

"EN LA PUERTA DEL CUARTEL"

MUSEO DE MÁLAGA

Abril 2012

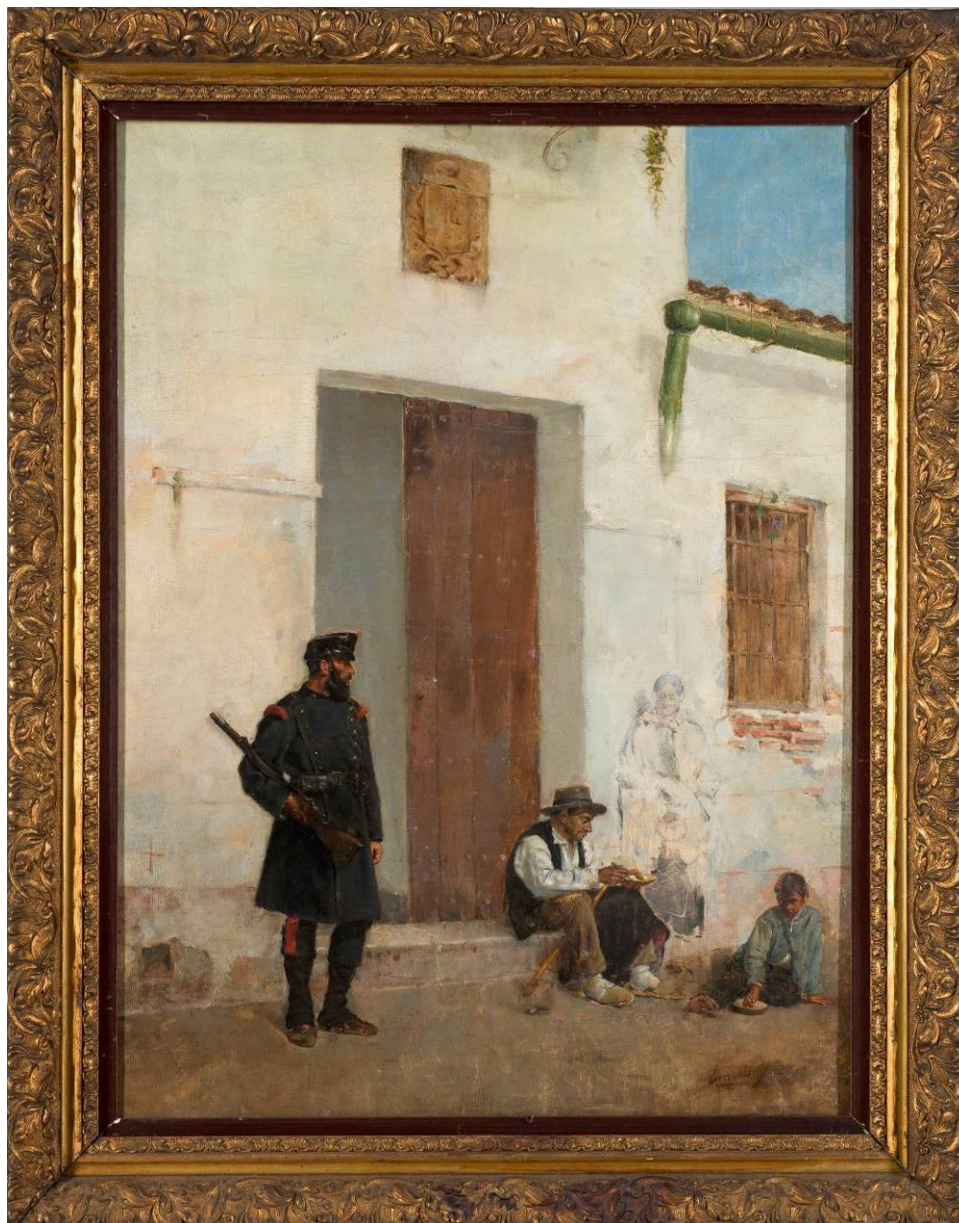
FIGURA II-1

ESTADO DE CONSERVACIÓN INICIAL

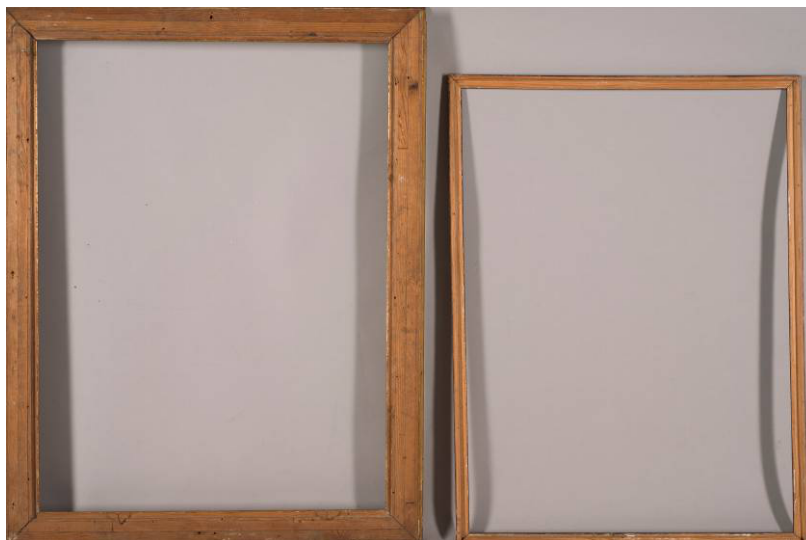
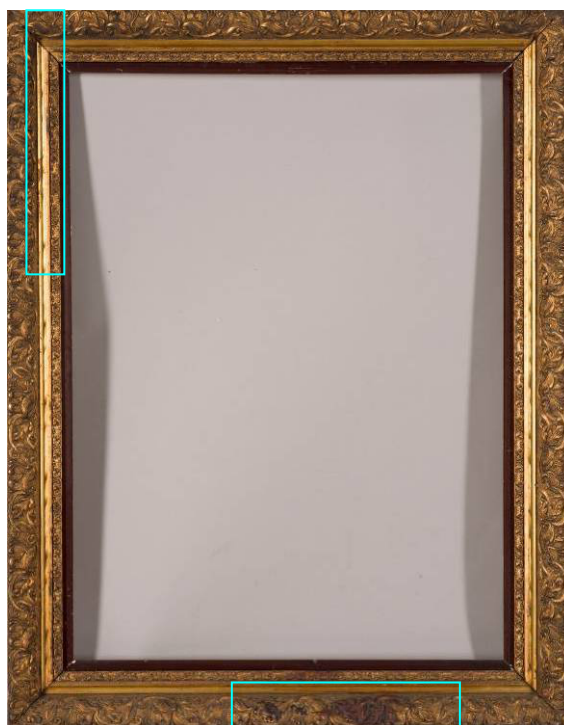
FIGURA II - 2

El marco estaba en muy mal estado de conservación, con gran cantidad de grietas y falta de adhesión de los estucos. Presentaba gran suciedad introducida entre la decoración vegetal, debida a acumulaciones de goma laca que se mostraban como grandes manchas negras, sobre todo en el listón inferior.

La moldura añadida tenía desajustado los ensamblados de los ángulos y una rotura en el listón superior. Se encontraba cubierta por multitud de arañazos que habían eliminado el barniz en esas zonas.(Fig. II - 1)

**ESTADO DE CONSERVACIÓN DEL MARCO -
DESMONTAJE MARCO Y PREMARCO**

Acumulaciones de goma laca oscurecida

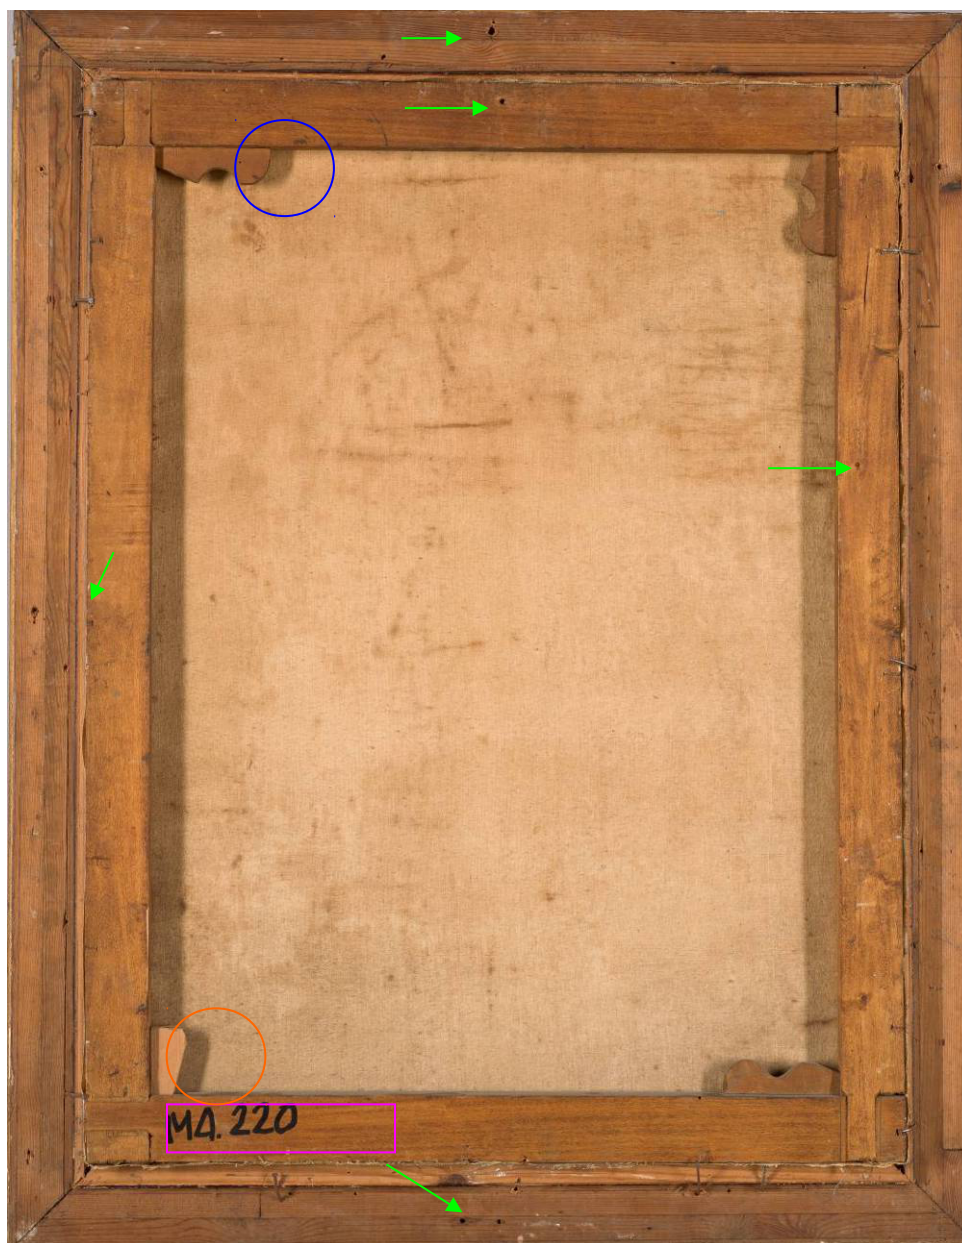
FIGURA II- 3

El bastidor mostraba gran cantidad de depósitos superficiales debidos al polvo atmosférico.

Los daños que presenta son orificios provocados por la introducción de elementos metálicos como clavos o puntas y diversas erosiones producidas por roces con herramientas metálicas.

Las cuñas presentaban ataque de insectos xilófagos. Una de ellas no era original.

ESTADO DE CONSERVACIÓN DEL BASTIDOR

| | Agujeros | | Agujero de salida de xilófagos |
| | Graffitis | | Cuña de madera diferente |

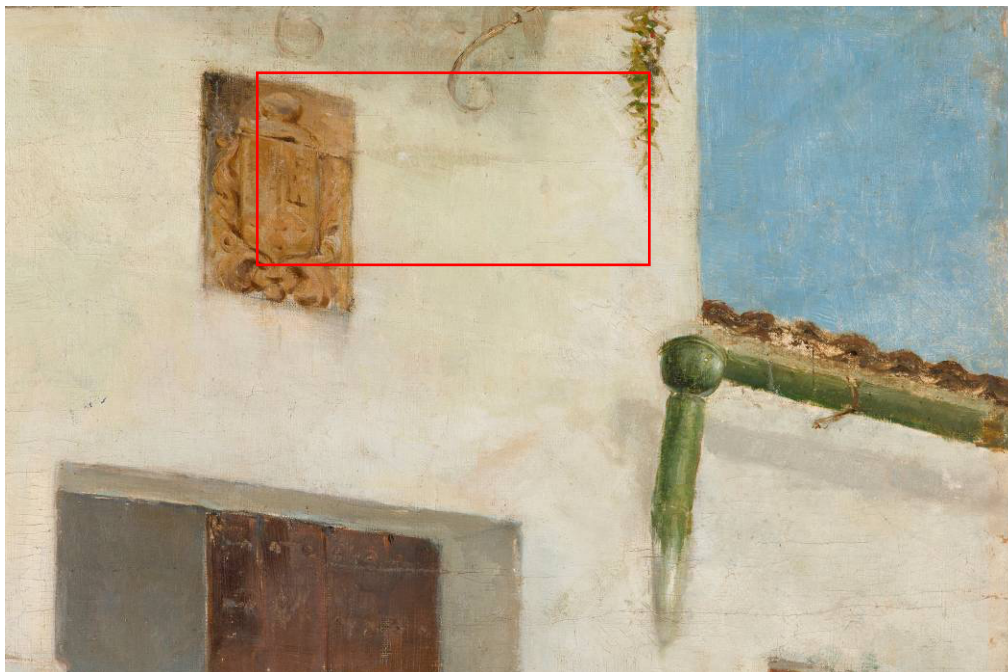
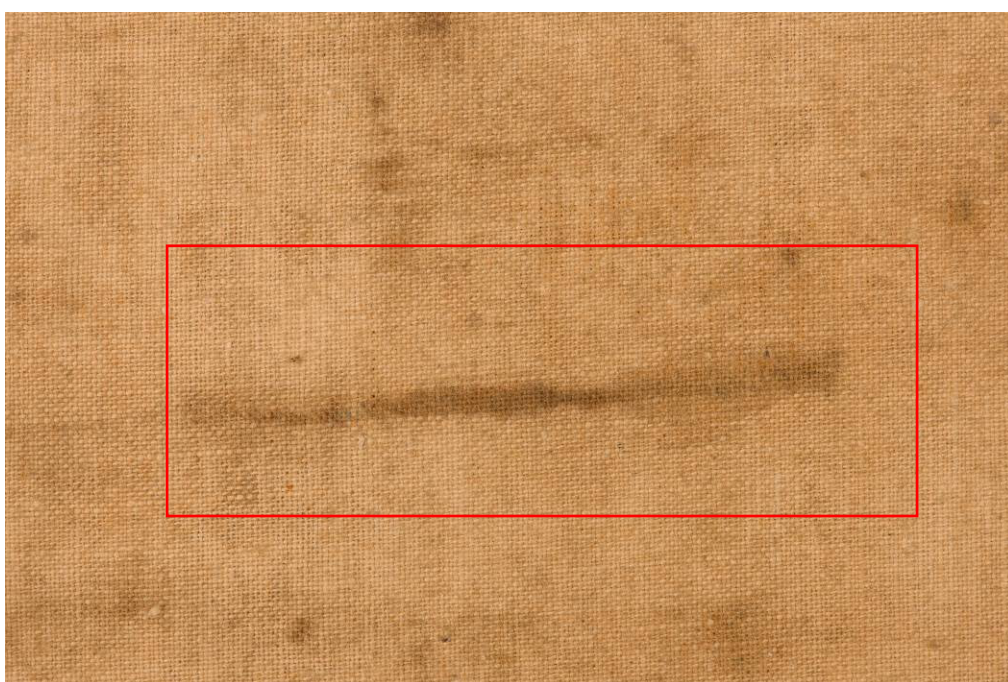
FIGURA II - 4

El tejido del reentelado presenta manchas oscuras coincidentes con los deterioros (roturas , agujeros) del original. Se han hecho evidentes por el paso del barniz a través de ellos.

En el ángulo inferior izquierdo ambos lienzos se encontraban separados.

Otras alteraciones eran algunos abultamientos producidos por un engrosamiento del adhesivo utilizado para la unión de ambos lienzos.

ESTADO DE CONSERVACIÓN DEL SOPORTE

Grieta y su transmisión hacia el reverso

Limpieza de depósitos tanto del anverso como del reverso.
Adhesión de ambos lienzos en la zona del ángulo inferior izquierdo.

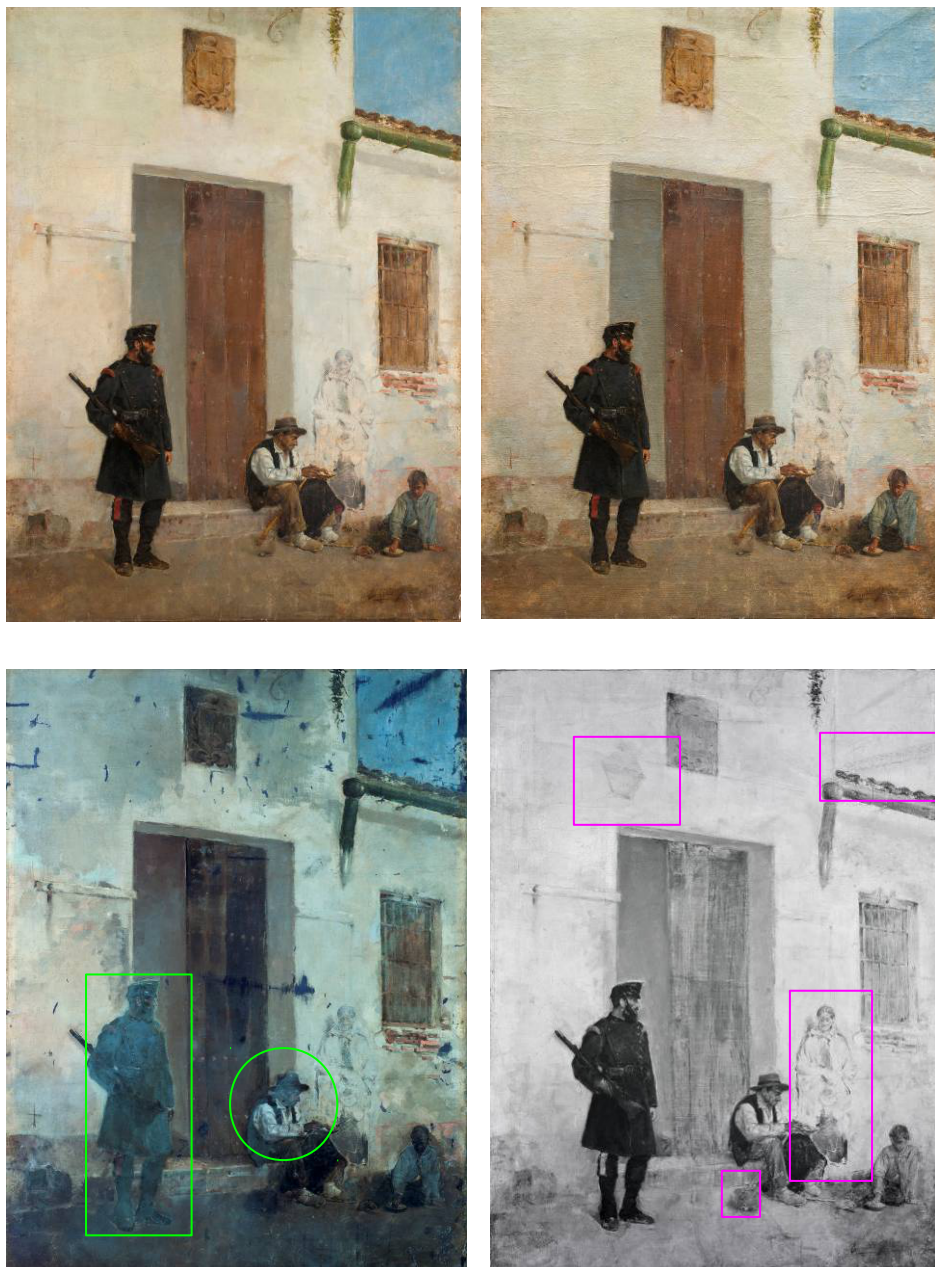
FIGURA II – 5

En el estudio con luz infrarroja se encontraron numerosas modificaciones de la composición, llamadas comúnmente arrepentimientos.

Se hallaron claros indicios de actuaciones de restauraciones sobre la pintura. En concreto, en las zonas con roturas y desgarros, se apreciaron gran cantidad de repintes al óleo que invadían pintura original. Se pueden observar con mucha claridad en la foto realizada con luz ultravioleta. (Figura II-4,5)

**ESTADO DE CONSERVACIÓN DE LA CAPA PICTÓRICA.
MEDIOS FÍSICOS DE EXAMÉN**

Luz normal, barnices oxidados y repintes.

Luz rasante: Abultamientos y deformaciones

Luz ultravioleta: densidad de barnices y repintes

Luz infrarroja: Dibujo y arrepentimientos

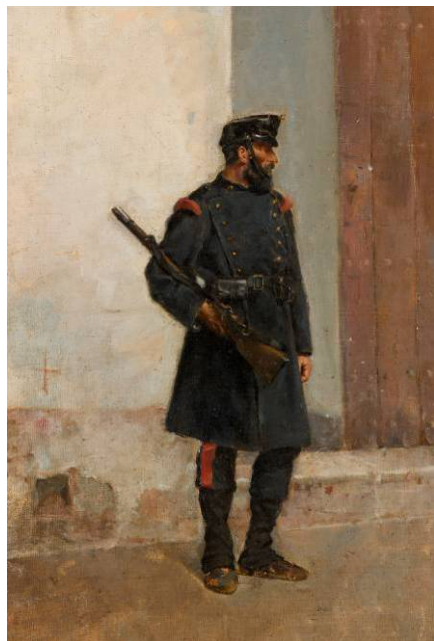
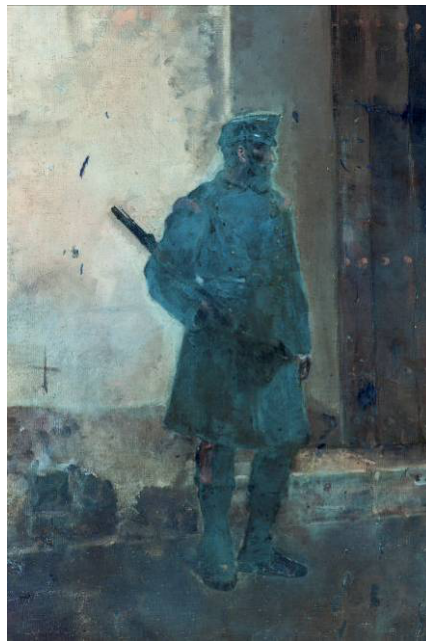
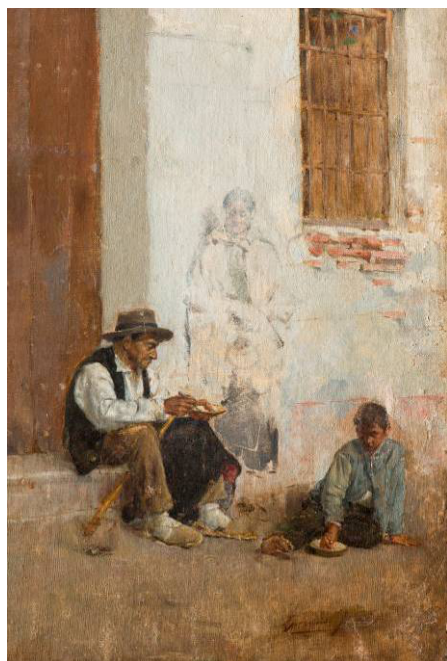
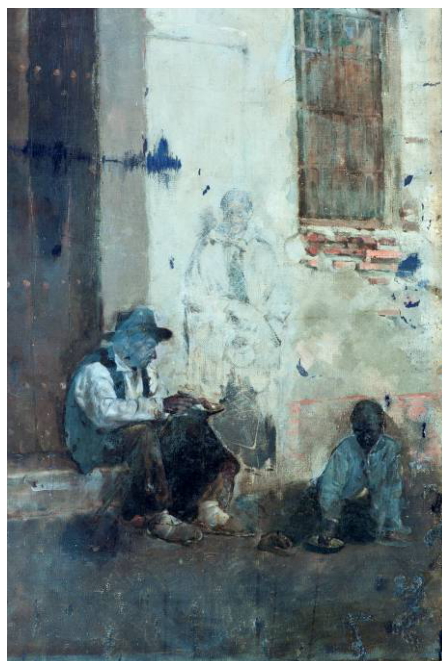
FIGURA II - 6

La capa de protección presentaba una degradación química por envejecimiento y oxidación, creando sobre la pintura una capa amarillenta que oscurecía los colores originales. A su alteración natural se añadía una capa de depósitos superficiales, compuesta por polvo atmosférico, contaminación ambiental y deyecciones biológicas.

ESTADO DE CONSERVACIÓN DE LA CAPA PICTÓRICA

Detalles con luz normal y ultravioleta: Barnices oxidados. Repintes y densidad del barniz

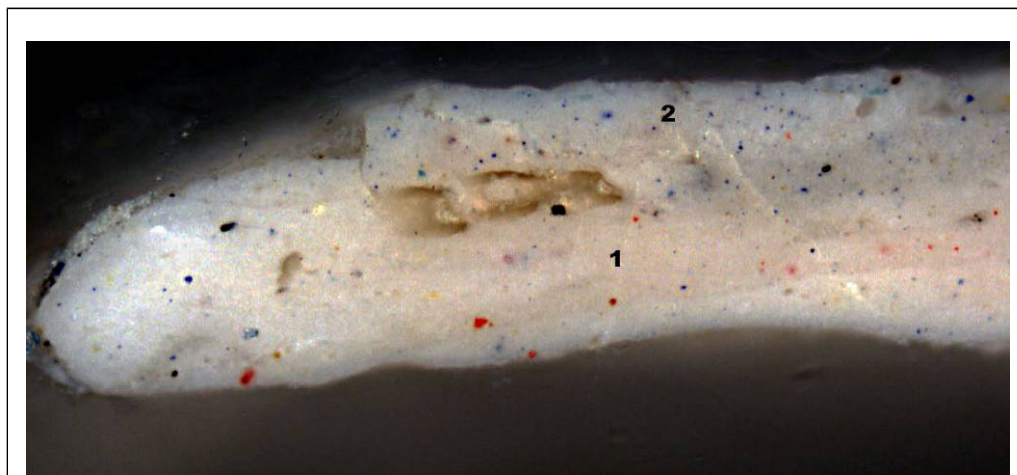
Figura 1. Estratigrafía de la muestra EPC-1

1) Capa blanquecina compuesta por blanco de plomo con granos rojos de bermellón, granos azules de azul ultramar, tierra ocre y trazas de blanco de zinc y de negro de carbón. Se observa una zona parda posiblemente de naturaleza orgánica. El espesor oscila entre 55 y 125 μm .

2) Capa blanquecina compuesta por blanco de plomo con abundantes granos azules de azul ultramar. Se ha detectado granos muy puntuales de un pigmento de cobre y de algún pigmento de cromo. Su espesor oscila entre 35 y 60 μm .

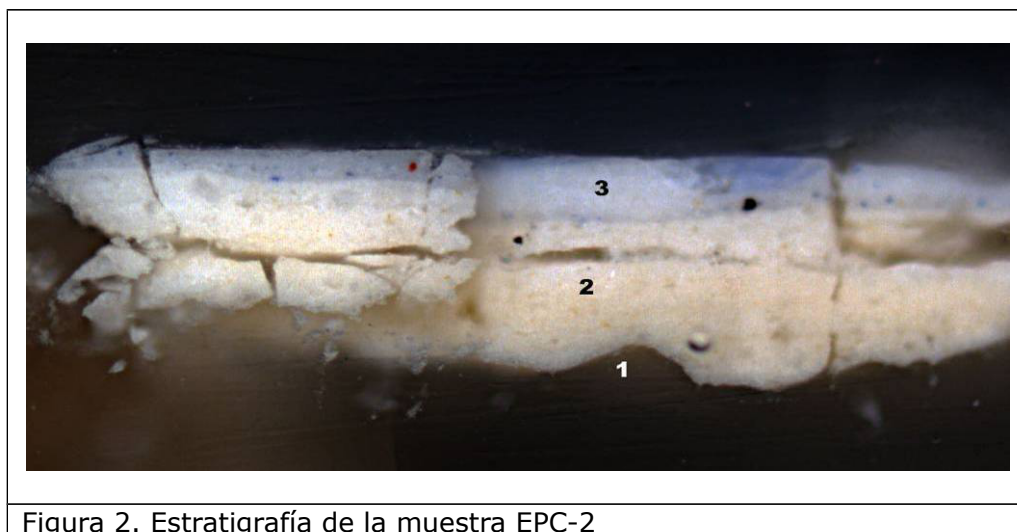
Figura 2. Estratigrafía de la muestra EPC-2

- 1) Capa de preparación blanquecina compuesta por sulfato cálcico y cola animal. El espesor máximo medido es de 200 μm .
- 2) Capa blanquecina compuesta por blanco de plomo y trazas de tierra. Su espesor oscila entre 75 y 100 μm .
- 3) Capa celeste compuesta por blanco de plomo, azul ultramar y azul de cobalto. Se ha detectado escasos granos verdes de algún pigmento de arsénico y cobre, posiblemente se trate de verde esmeralda (acetoarseniato de cobre) y de bermellón. Su espesor oscila entre 15 y 35 μm .
