INFORME DIAGNÓSTICO Y PROPUESTA DE INTERVENCIÓN
"SANTA ISABEL DE HUNGRÍA CURANDO A LOS TIÑOSOS"

HERMANDAD DE LA SANTA CARIDAD. SEVILLA

Julio 2006

INSTITUTO ANDALUZ DEL PATRIMONIO HISTÓRICO Centro de Intervención en el Patrimonio Histórico

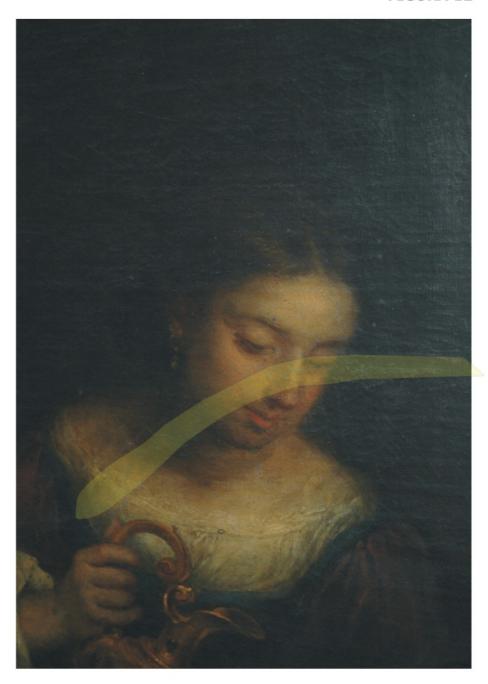
Existen otras reintegraciones que pueden ocultar roturas de diverso tamaño. La más importante está situada en el rostro de la doncella situada de pie a la izquierda de la pintura. (Fig. 12)

ALTERACIONES DEL SOPORTE

Posible rotura bajo repintes

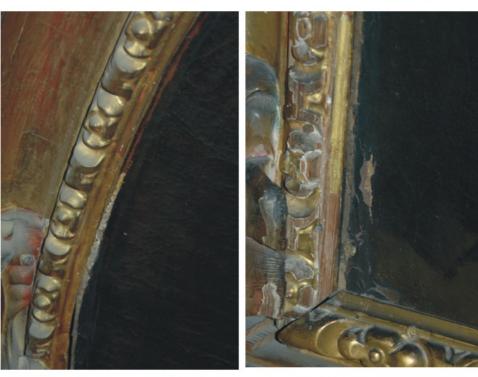
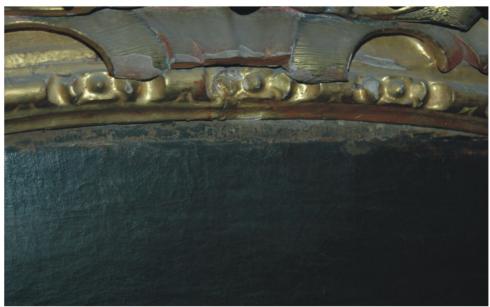
En determinadas zonas del perímetro de la pintura, el lienzo original no llega al borde del bastidor. Este hecho puede ser debido a que el lienzo original fue recortado en algunas zonas por que presentaba malas condiciones o que se ha aumentado por algún motivo las dimensiones del bastidor al realizar el último reentelado. (Fig.13)

ALTERACIONES DEL SOPORTE

Deterioros de los bordes

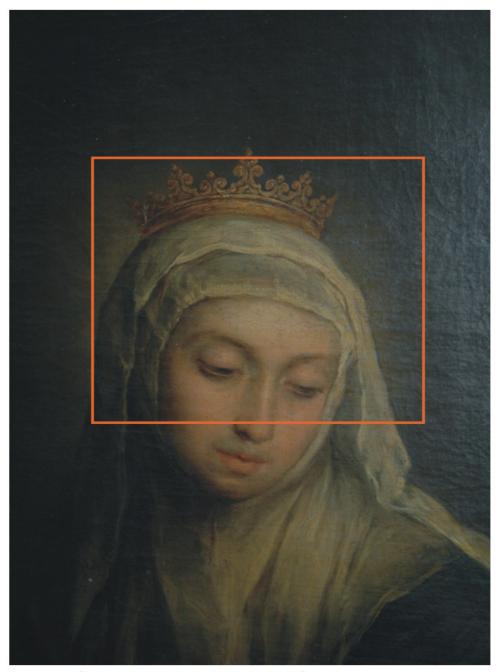
DATOS TÉCNICOS DE LA PREPARACIÓN

Preparación grisácea que se observa a través de los desgastes de pintura

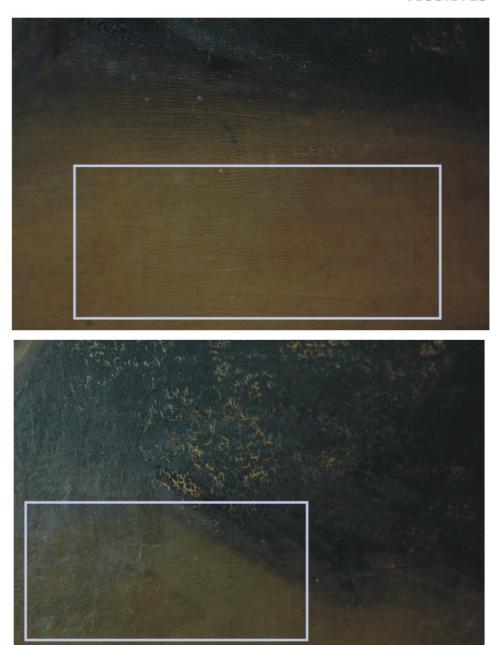
INTERVENCIONES ANTERIORES EN LA PREPARACIÓN

Señales de herramientas en la preparación no original de la zona baja.

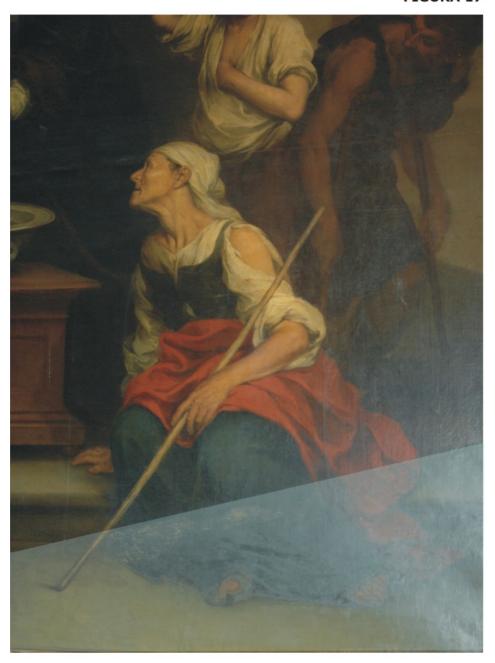
INTERVENCIONES ANTERIORES EN LA CAPA PICTÓRICA

Zona reconstruida cromáticamente

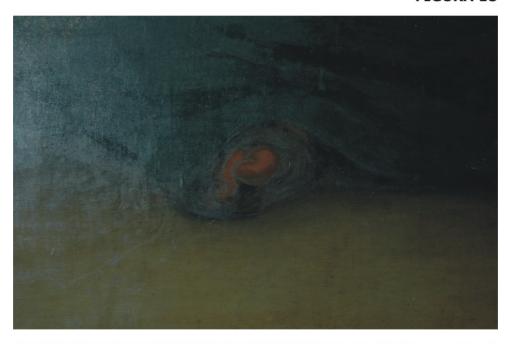
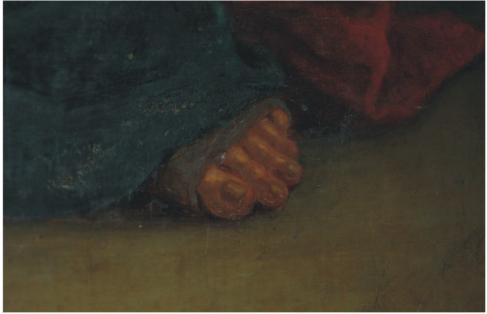
INTERVENCIONES ANTERIORES EN LA CAPA PICTÓRICA

Detalles de reconstrucción cromática

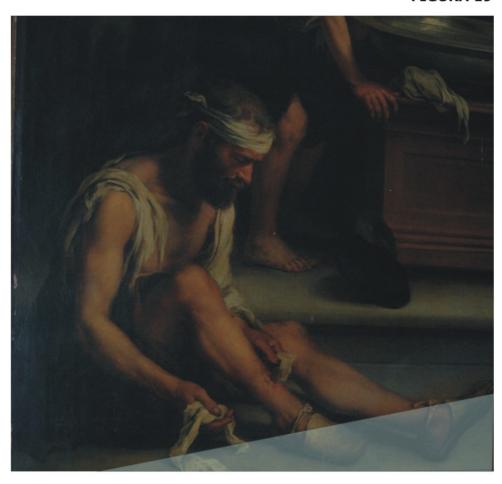
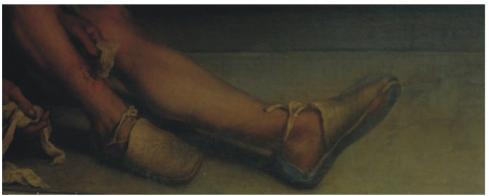
INTERVENCIONES ANTERIORES E LA CAPA PICTÓRICA

Zona reconstruida cromáticamente

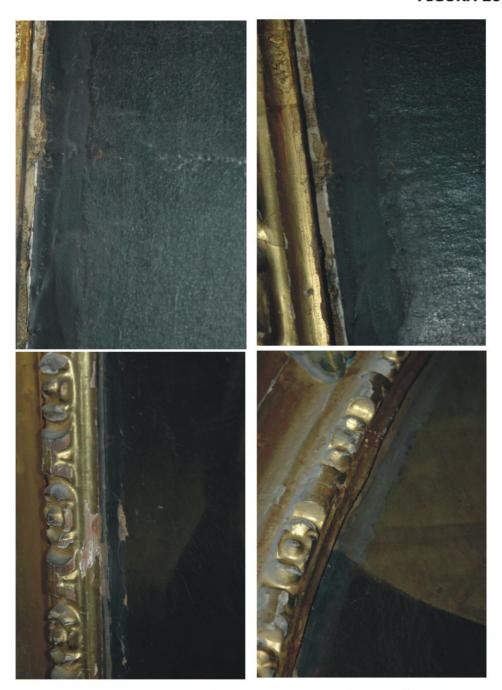
INTERVENCIONES ANTERIORES EN LA CAPA PICTÓRICA

Detalles de repintes situados en los bordes

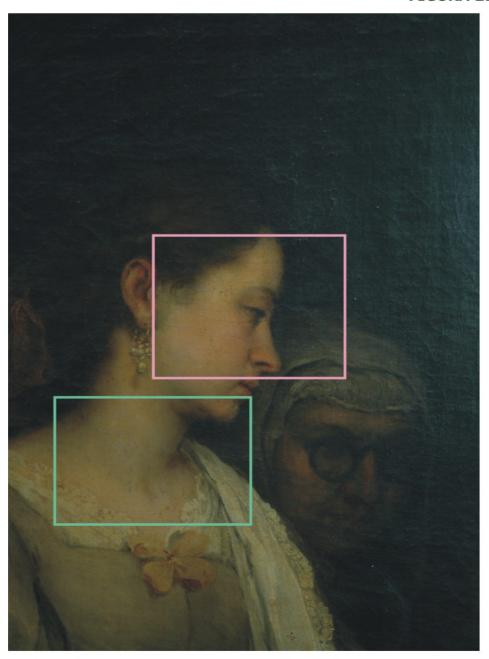
ALTERACIONES DE LA CAPA PICTÓRICA

Detalle con grandes craquelados

Detalle con zona desgastada

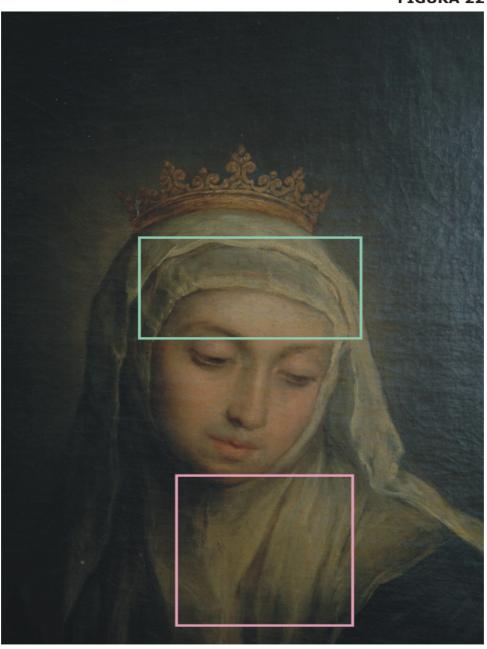
ALTERACIONES DE LA CAPA PICTÓRICA

Detalle de zona desgastada

Detalle de grandes craquelados

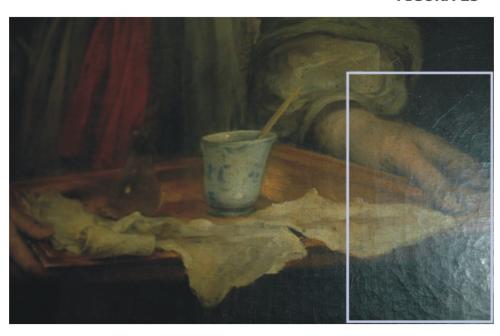
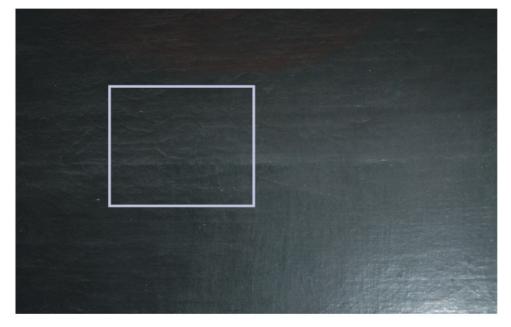
Otros craquelados se han producido por diversas incidencias sobre el lienzo que han fracturado los estratos pictóricos. En este caso son más grandes y tienen forma de espiral debido a la presión puntual sobre esas zonas de elementos punzantes que aunque no llegan a romper la pintura, la tensión ejercida sobre ella rompe los estratos desde la preparación hacia la superficie. (Fig.23,24)

ALTERACIONES DE LA CAPA PICTÓRICA

Craquelados en espiral

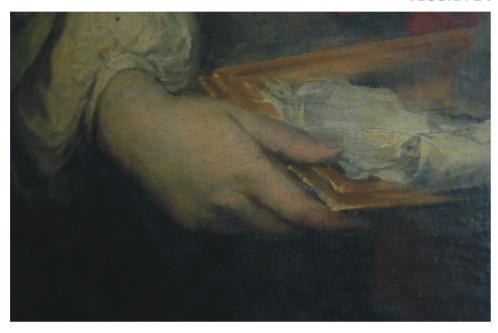
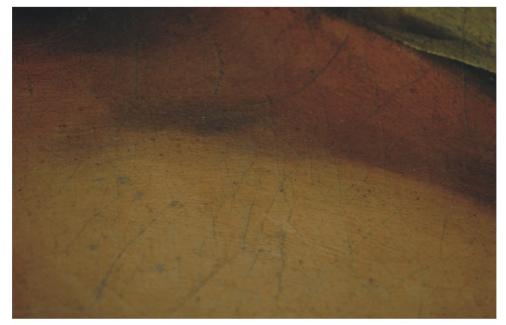
ALTERACIONES DE LA CAPA PICTÓRICA

Detalles de craquelados

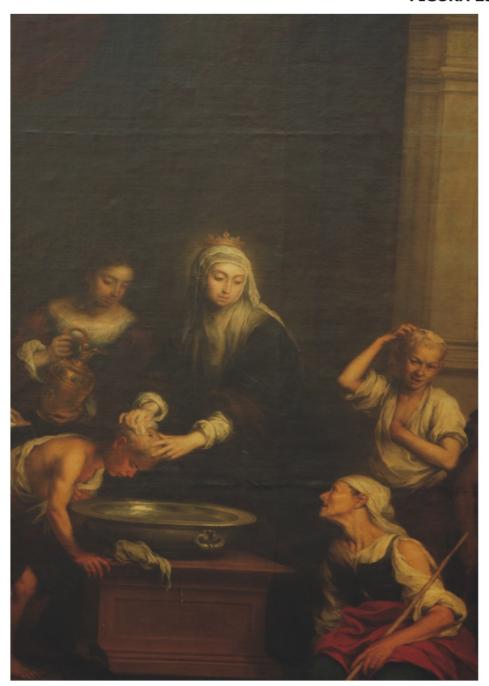
La capa de barniz protector presenta actualmente una degradación química por envejecimiento y oxidación de la resina natural de que está

DATOS TÉCNICOS DE LA CAPA DE PROTECCIÓN

Barniz de resina natural envejecido

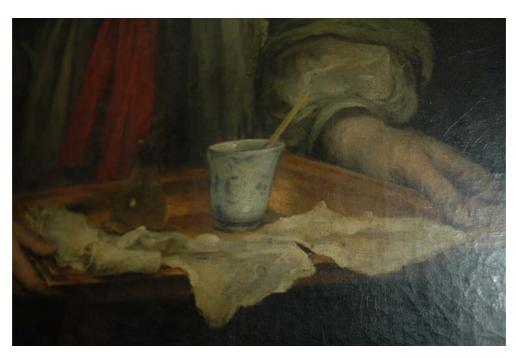
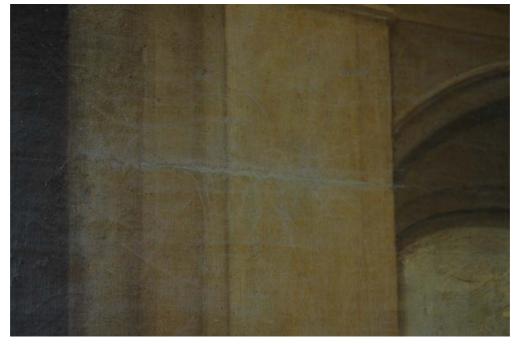
ALTERACIONES DE LA CAPA DE PROTECCIÓN

Detalles del barniz oxidado y repintes sobre la costura
