INFORME DIAGNÓSTICO Y PROPUESTA DE INTERVENCIÓN

**"LIBRO DE CUENTAS DE LA  
HERMANDAD DE LA SANTA VERACRUZ".**  
Siglo XVIII.

ALBAIDA DEL ALJARAFE (SEVILLA)

Octubre, 2005

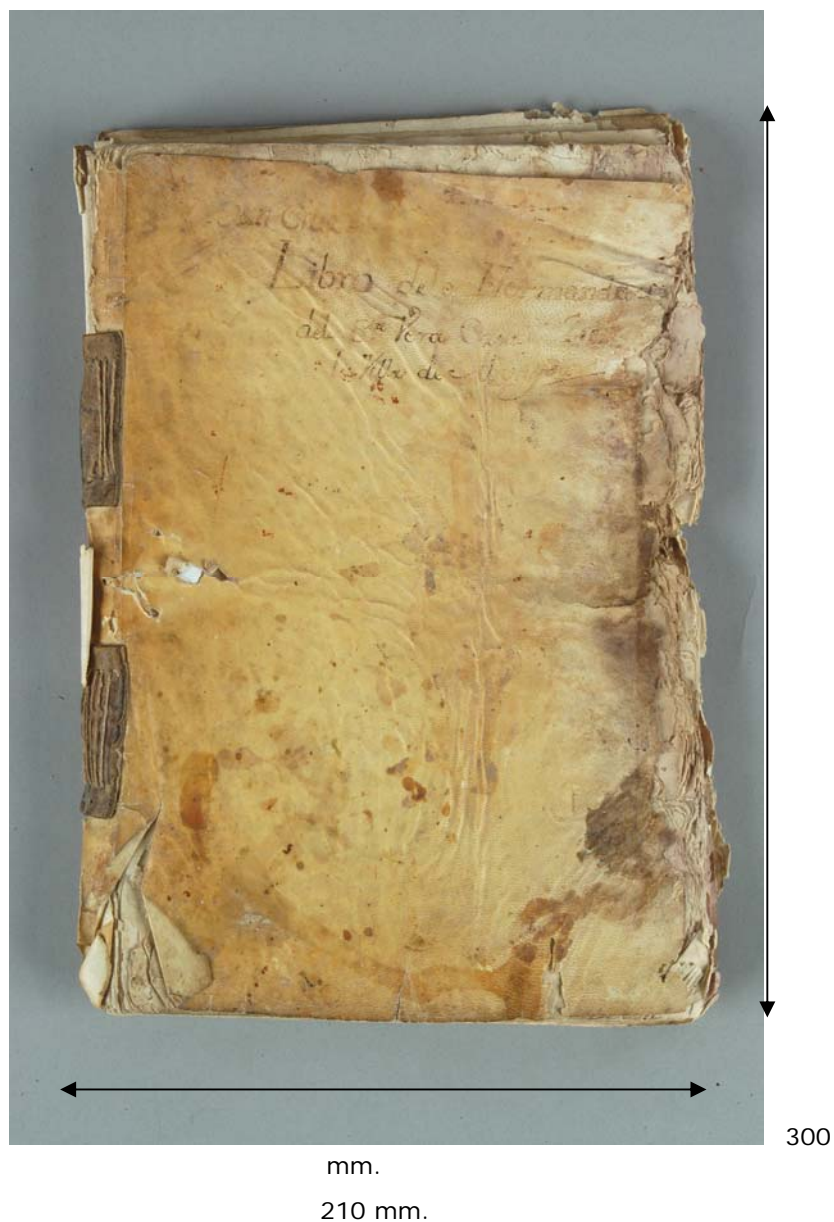
**Figura 1**

**DATOS TÉCNICOS Y ALTERACIONES. CUBIERTA DELANTERA.**

**SUCIEDAD, MANCHAS, PÉRDIDA PARCIAL DEL TÍTULO, DEFORMACIONES, ROTURAS Y LAGUNAS.**

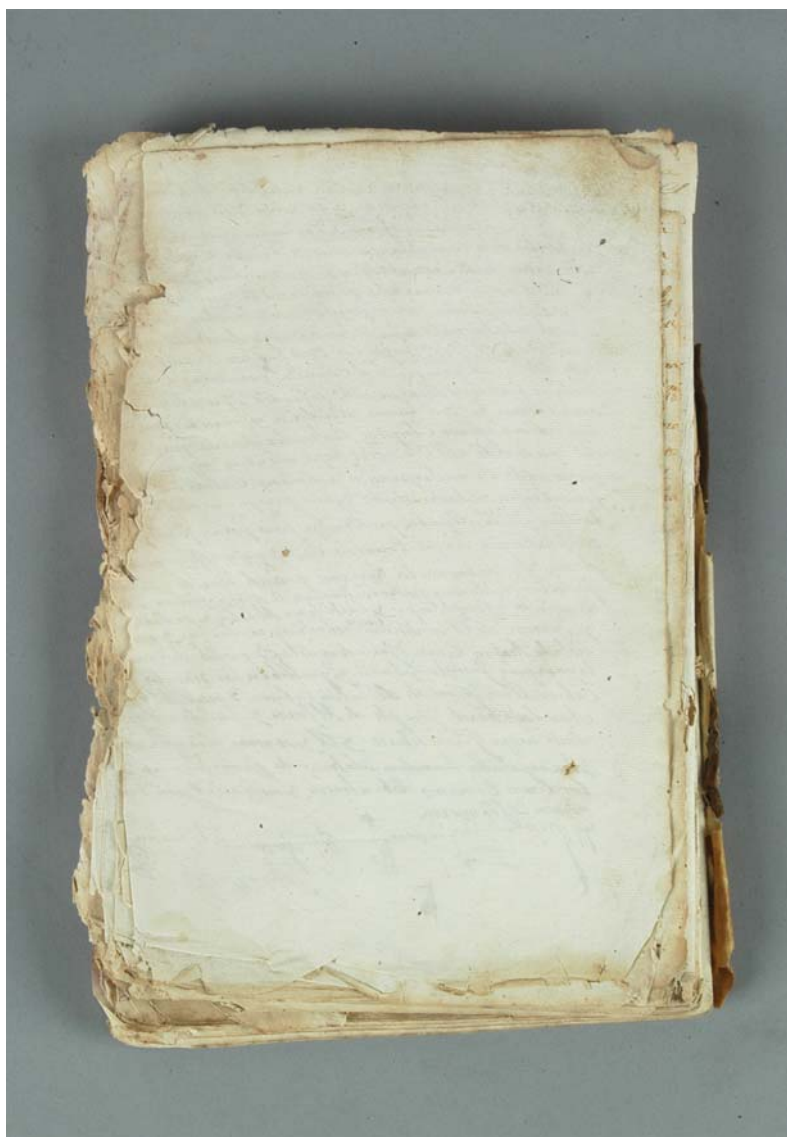
**Figura 2**

**ALTERACIONES. CUBIERTA TRASERA.  
PÉRDIDA COMPLETA DE LA CUBIERTA TRASERA.**

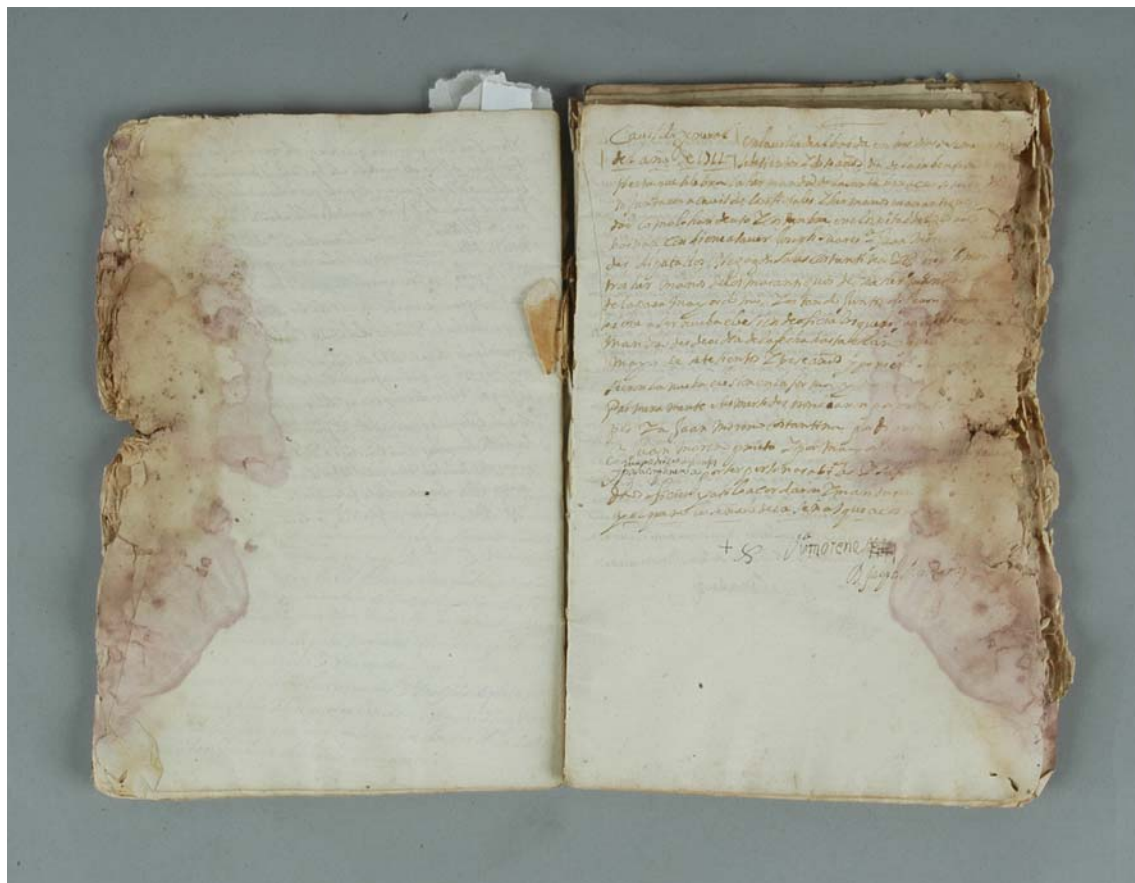
Figura 5

**ALTERACIONES DEL COSIDO.  
DESANCLAJE DEL VOLUMEN, DETERIOROS DEL COSIDO  
Y DESPRENDIMIENTO PARCIAL DE CUADERNILLOS Y  
REFUERZOS DEL LOMO.**

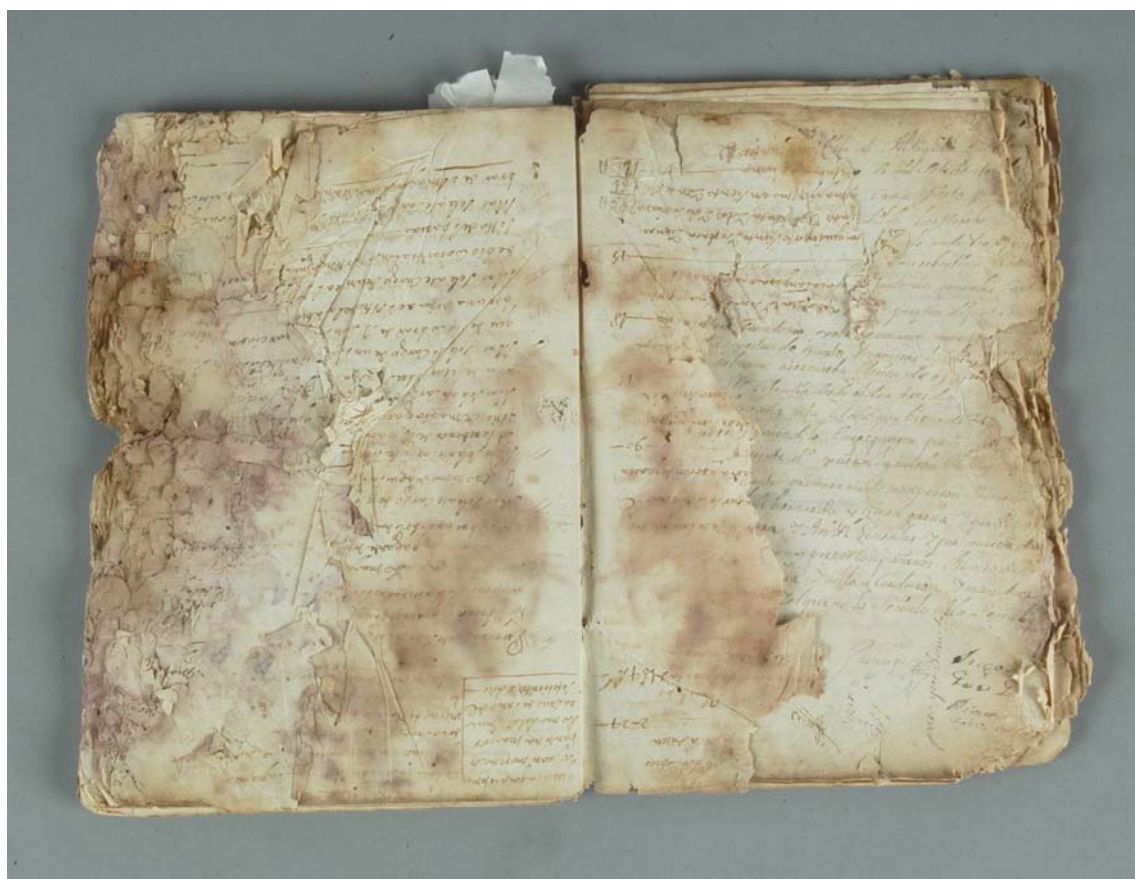
**Figura 6**

**ALTERACIONES DEL BLOQUE.  
ABUNDANTES MANCHAS DE MICROORGANISMOS.  
GRAVES DETERIOROS DEL PAPEL EN FORMA DE  
GRIETAS, ROTURAS Y DEFORMACIONES.**

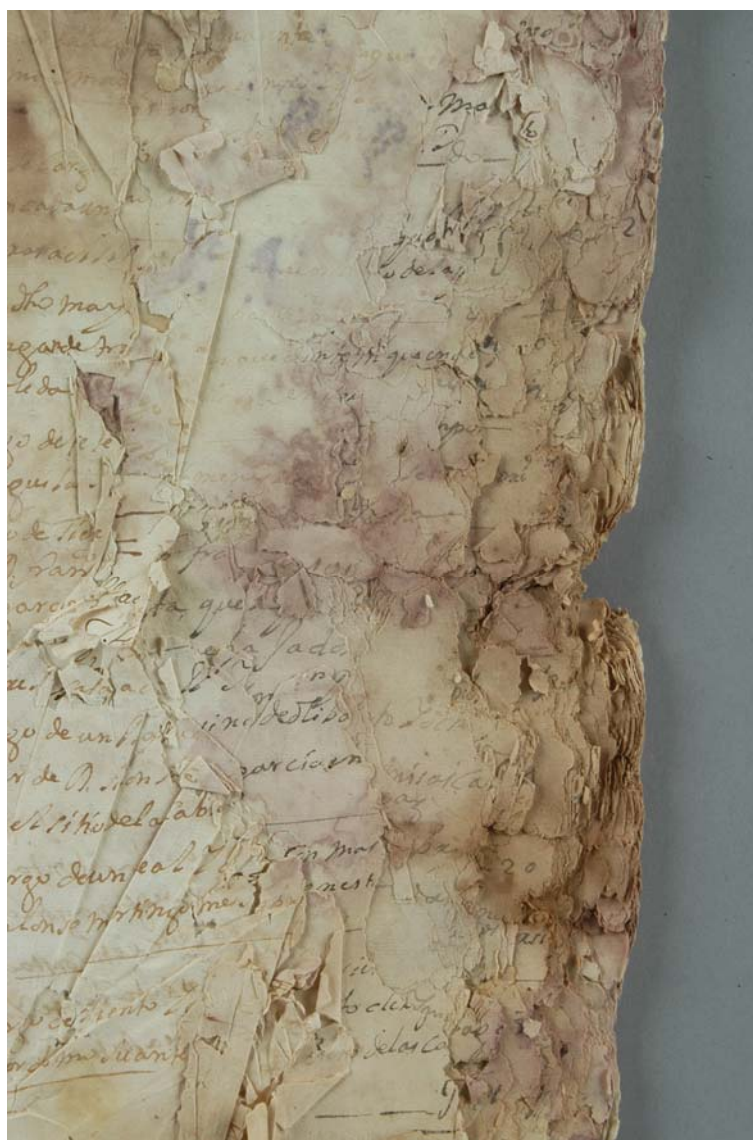
Figura 7

**ALTERACIONES DEL BLOQUE. DETALLE DEL CORTE  
DELANTERO.  
DETERIOROS POR PÉRDIDA DE CONSISTENCIA DEL  
PAPEL DEBIDO A ATAQUE DE MICROORGANISMOS.**

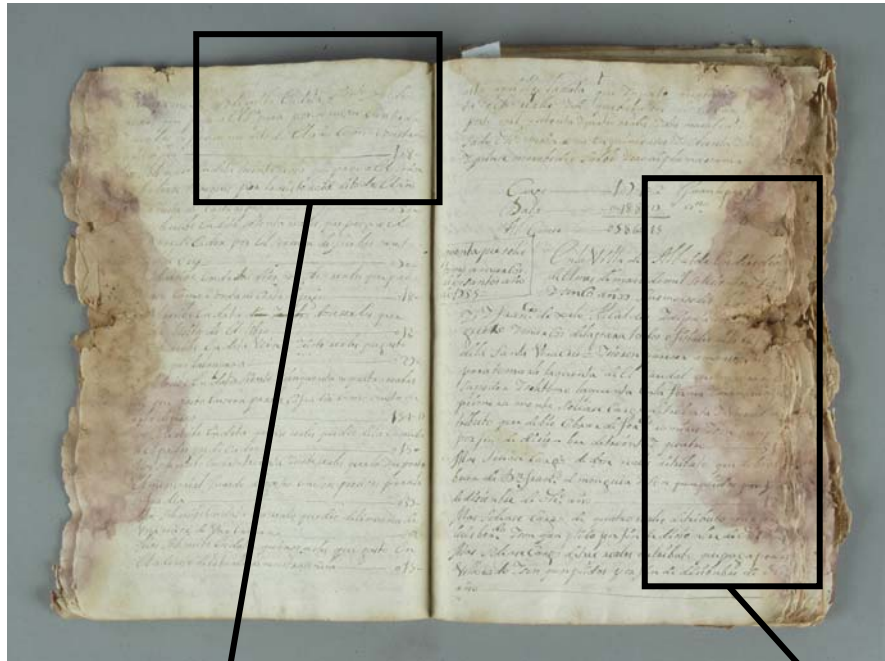
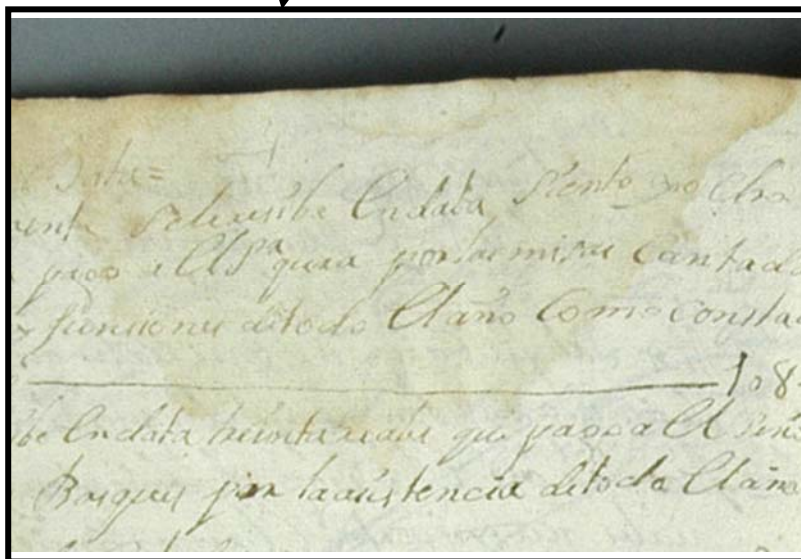
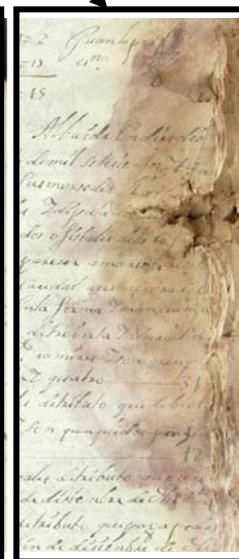
Figura 8

**ALTERACIONES DEL BLOQUE.  
MANCHAS DE HUMEDAD. MANCHAS PRODUCIDAS POR  
ACCIÓN DE MICROORGANISMOS.**
