MEMORIA FINAL DE INTERVENCIÓN

LIENZO DE LA ASUNCIÓN Y ARCOSOLIO

CATEDRAL DE MÁLAGA

Agosto 2011

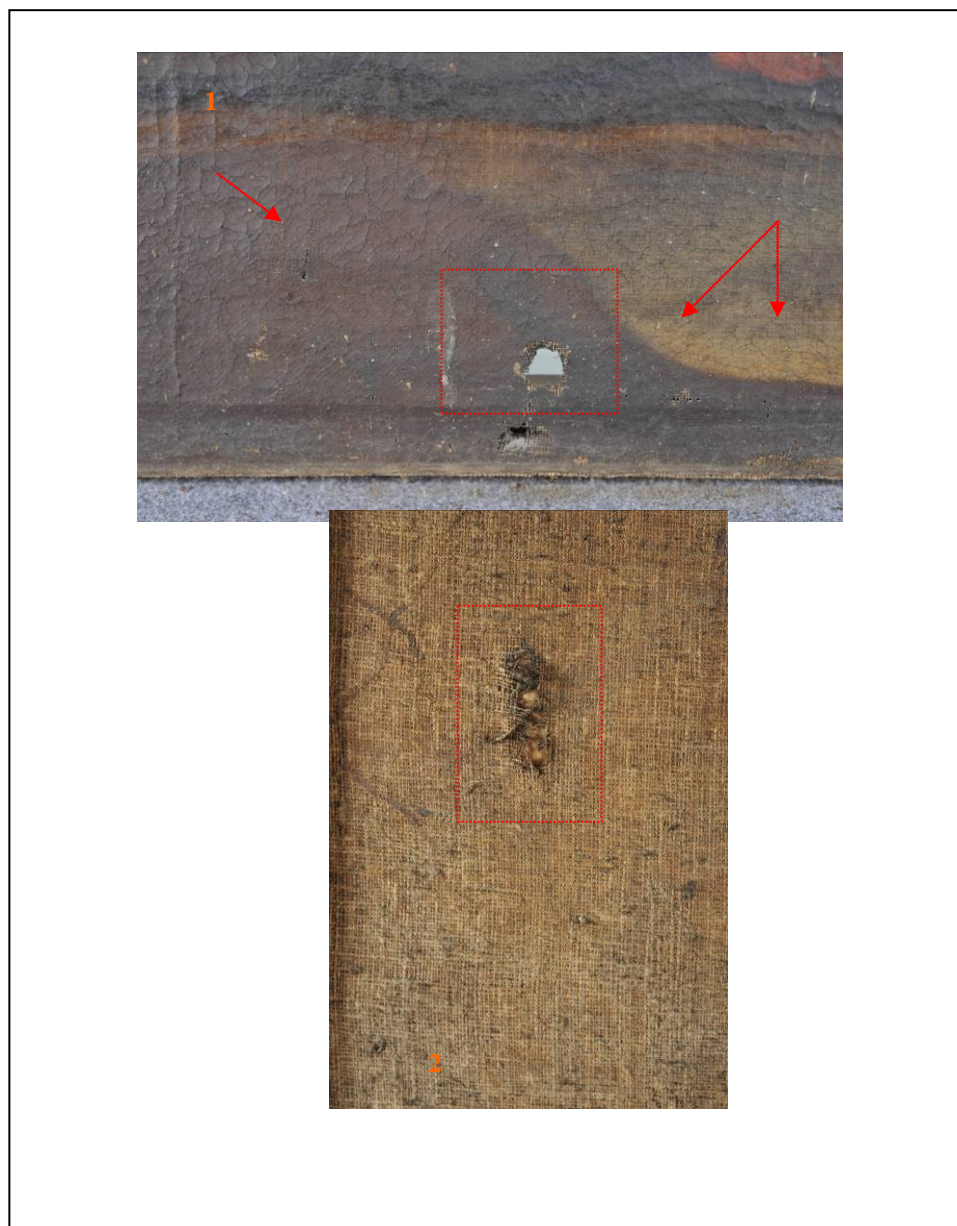
FIGURA II.7

ESTADO DE CONSERVACIÓN: SOPORTE

DETALLES DE ROTOS

1. Zona central inferior (anverso).
2. Roto del hombro del personaje con túnica rosa (reverso).

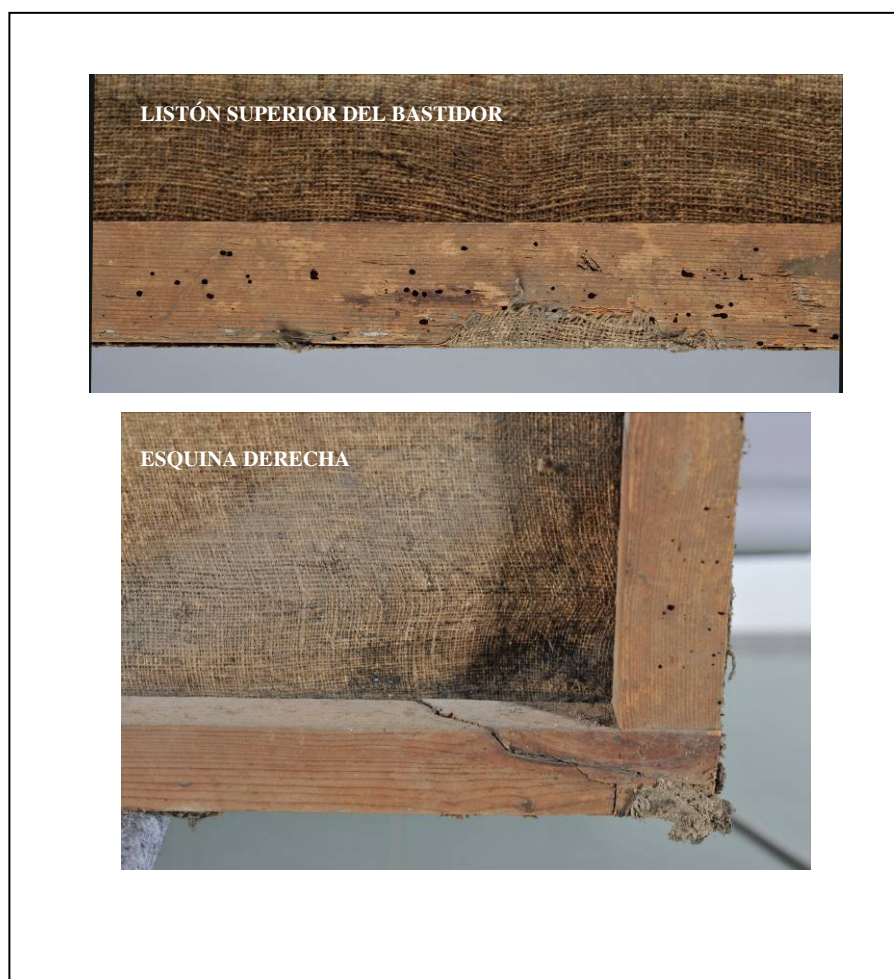
FIGURA II.8

ESTADO DE CONSERVACIÓN: BASTIDOR Y SOPORTE

AVANZADO ESTADO DE DEGRADACIÓN DEL BASTIDOR (ataque de xilófagos).

ACUMULACIÓN DE POLVO (manchas negras y blanquecinas)

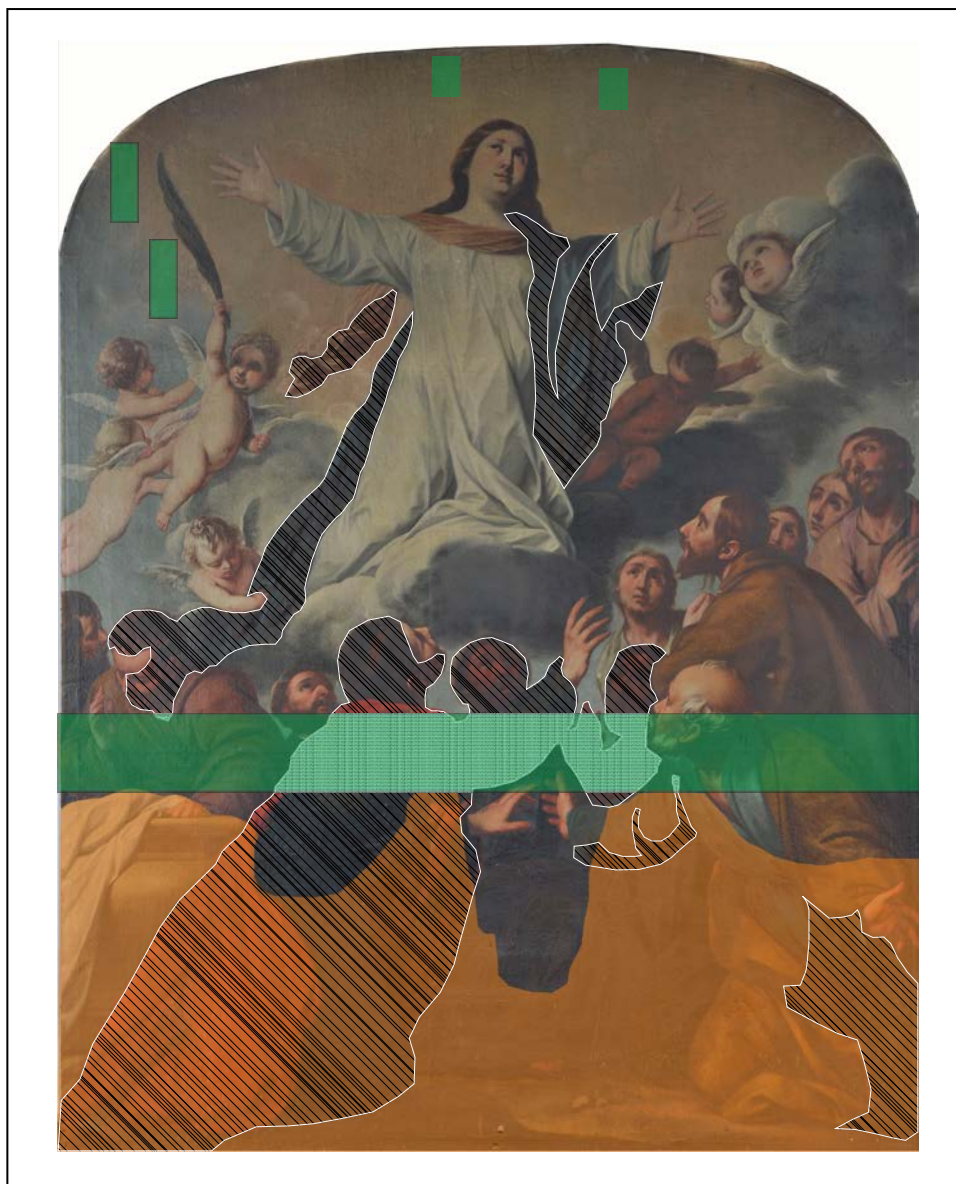
FIGURA II.9

San Juan, los rostros de las dos figuras que quedan en segundo plano directamente detrás del brazo de San Juan, y las áreas más oscuras de la túnica de San Pedro (Fig. II.9).

ESTADO DE CONSERVACIÓN: PELÍCULA PICTÓRICA

ÁREAS DE CRAQUELADOS MÁS INTENSOS

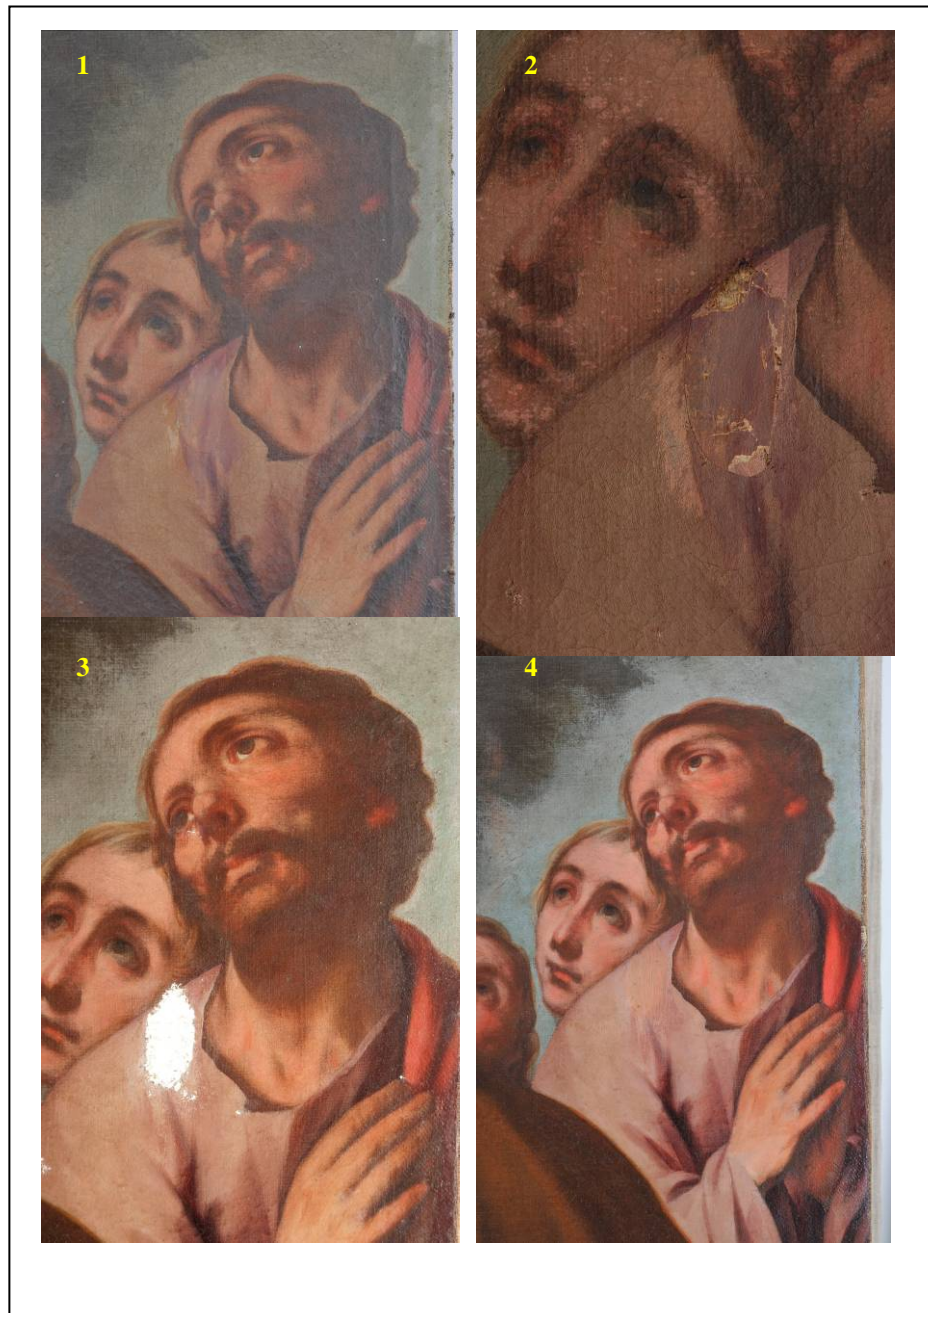
FIGURA II.20

COMPARATIVA DE DISTINTOS ESTADOS DE CONSERVACIÓN DE LA OBRA: DETALLE DEL PERSONAJE CON TÚNICA ROSA

1. ESTADO DE CONSERVACIÓN INICIAL
2. DETALLE DEL PARCHE DE PAPEL-CARTÓN
3. REINTEGRACIÓN VOLUMÉTRICA CON ESTUCO TRADICIONAL.
4. ESTADO DE CONSERVACIÓN FINAL. DESPUES DE LA REINTEGRACIÓN CROMÁTICA
