**Memoria Final de Intervención
Grupo escultórico de las Angustias
Juan de Mesa 1627-28
Iglesia de San Pablo, Córdoba.**

Julio, 2011

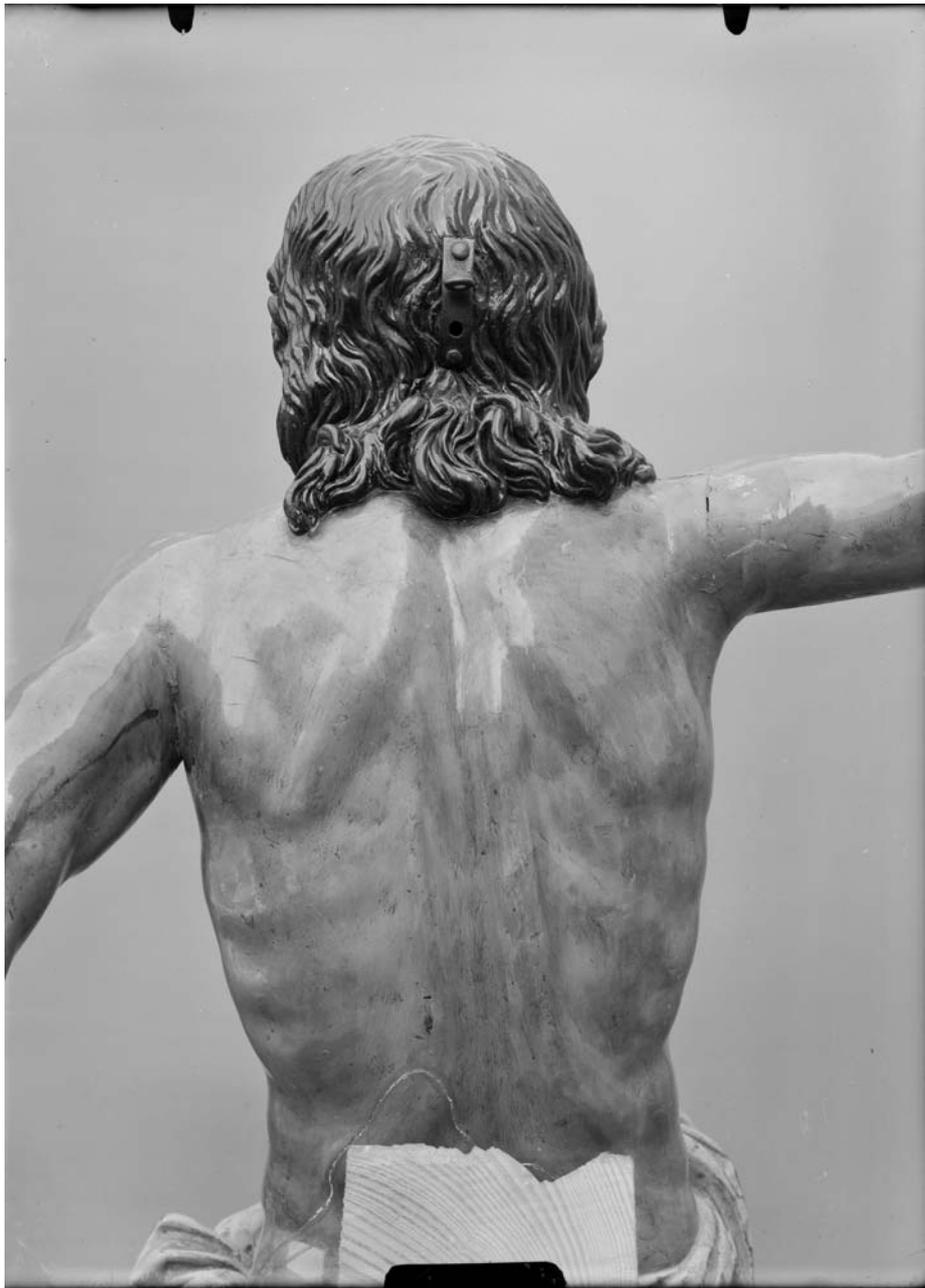
Figura I.6

Respecto a la imagen del Cristo también tiene diversos repintes y está restaurada la zona de ensamble de los brazos al torso aunque la fisura de la espalda está todavía sin resanar. (fig. I.4, I.5 y I.6)

Foto década años 40 s. XX.

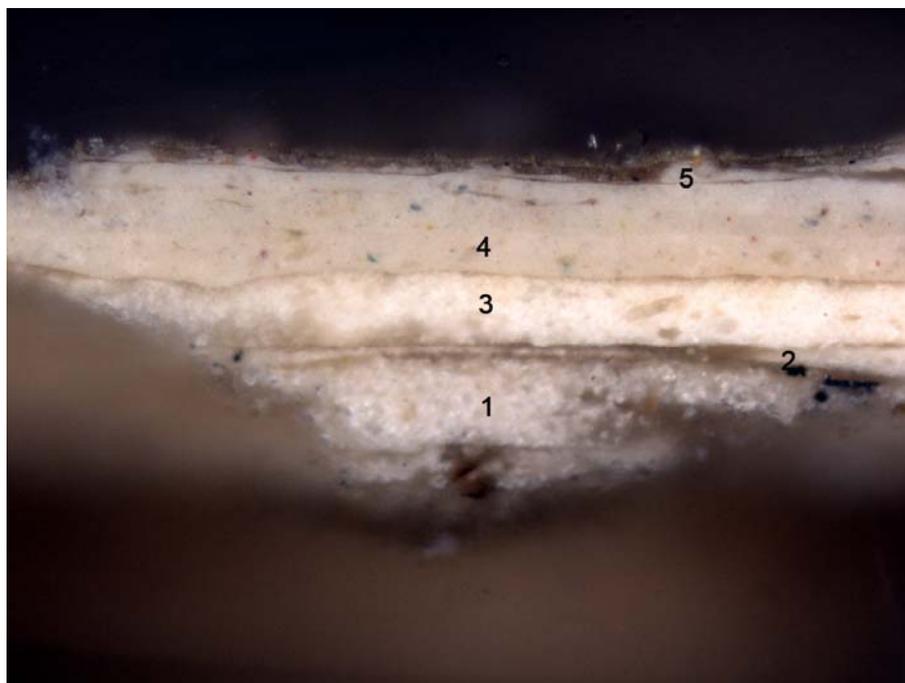
Figura 1.

Muestra: VAJ-1

4) Capa de color rosado compuesta por blanco de plomo, calcita, ocre, tierra roja y azurita. Parece que se observan dos capas (o manos de pintura) dentro de este estrato, ambas con similar composición. Su espesor oscila entre 50 y 55 μm .

5) Capa de color rosado compuesto por blanco de plomo y rojo de cromo. Su espesor oscila entre 15 y 30 μm .

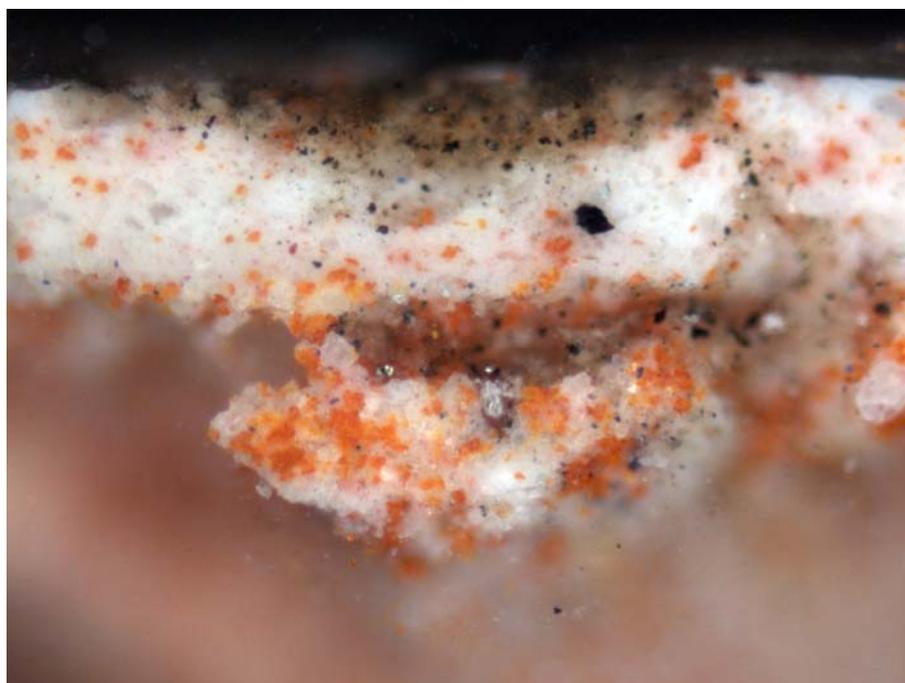
Figura 2.

Muestra: VAJ-2

1) Capa de color rosado compuesta por blanco de plomo, calcita, rojo de cromo y trazas de negro de carbón y azurita. Su espesor es superior a 250 μm .

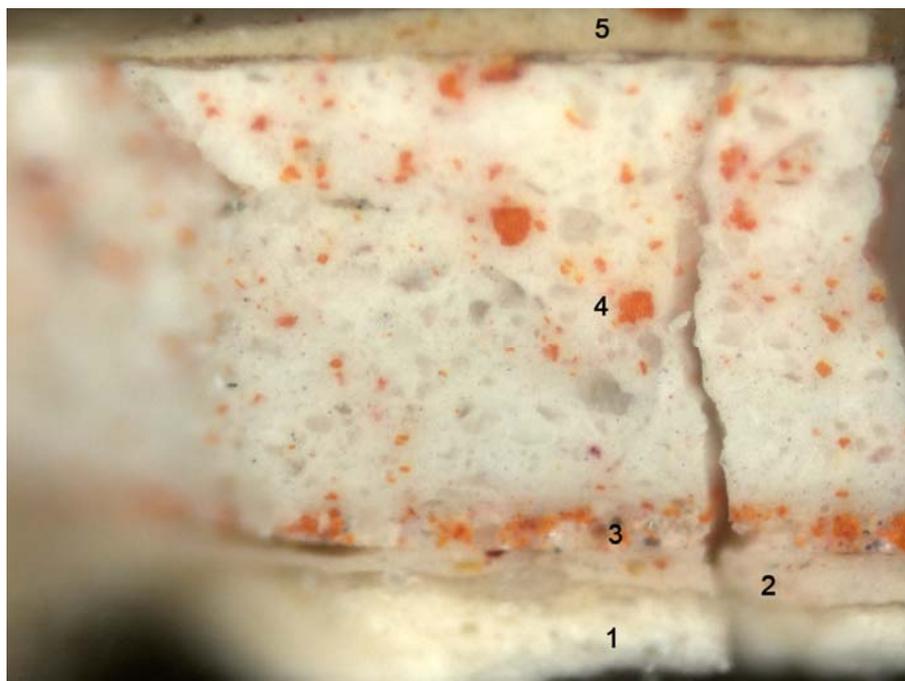
Figura 3.

Muestra: VAJ-3

4) Capa de color rosado con gruesos granos anaranjados. Está compuesta por blanco de plomo, rojo de cromo y trazas de laca roja. Parece que se aprecian dos manos de pintura ya que la composición es similar. Su espesor oscila entre 220 y 250 μm .

5) Capa de color rosado ocre compuesta por blanco de cinc, calcita, blanco de plomo, tierras, negro de carbón, ocre y trazas de litopón. Su espesor oscila entre 15 y 35 μm .

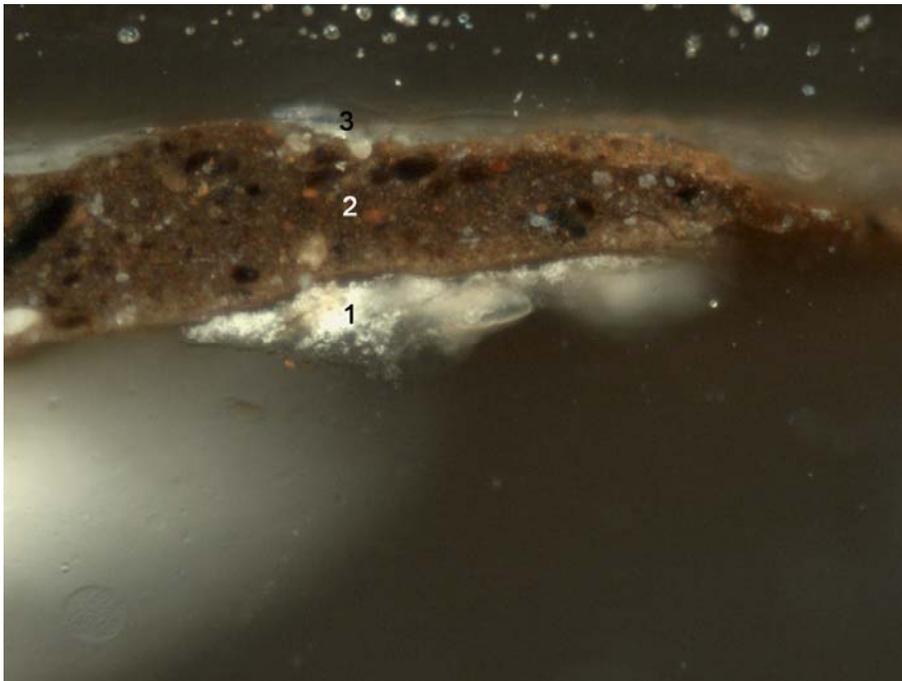
Figura 4.

Muestra: VAJ-4

- 1) Capa de preparación blanquecina compuesta por sulfato cálcico y cola animal. Se aprecian dos manos de la capa de preparación. Tiene un espesor superior a 25 μm .
- 2) Capa de color terroso compuesta por blanco de plomo, calcita, tierras, negros de carbón y sombra. Su espesor oscila entre 50 y 100 μm .
- 3) Capa blanquecina discontinua compuesta por sulfato cálcico. Su espesor oscila entre 0 y 5 μm .

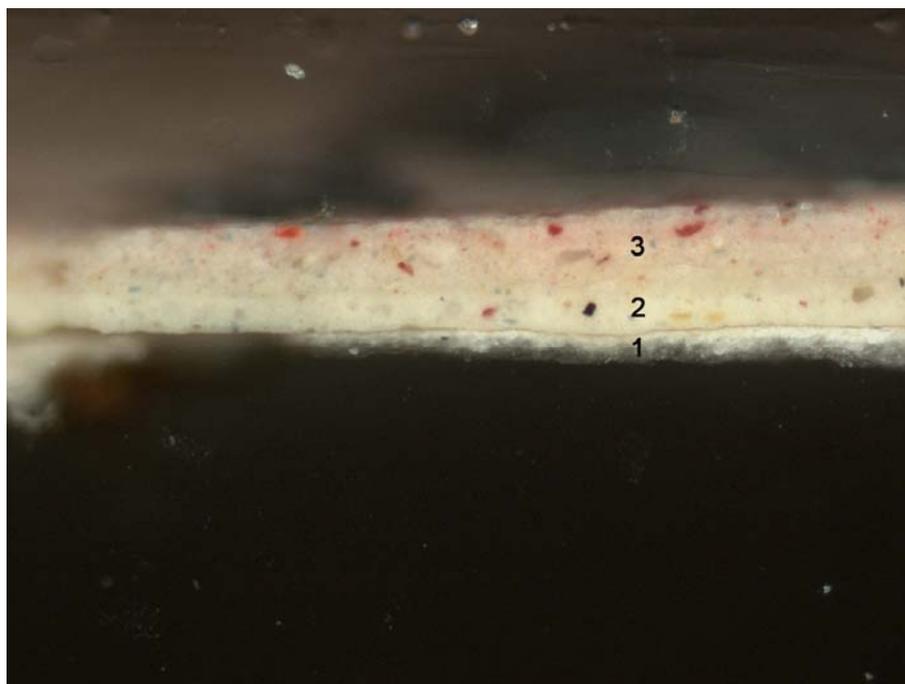
Figura 5.

Muestra: VAJ-5

- 1) Capa de color blanquecino compuesta por blanco de plomo, sulfato cálcico y sílice. Tiene un espesor superior a 20 μm .
- 2) Capa de color rosado compuesta por blanco de plomo, calcita, azurita, ocre y laca roja. Su espesor oscila entre 25 y 35 μm .
- 3) Capa de color rosado compuesta por blanco de plomo, calcita, ocre, tierra roja, bermellón y azurita. Esta capa es muy similar a la anterior, tanto en textura como en composición, por lo que pueden tratarse de dos manos de pintura. Este se puede observar con más claridad en la imagen obtenida con el microscopio electrónico de barrido (ver Fig.6). El espesor de esta capa oscila entre 25 y 40 μm .

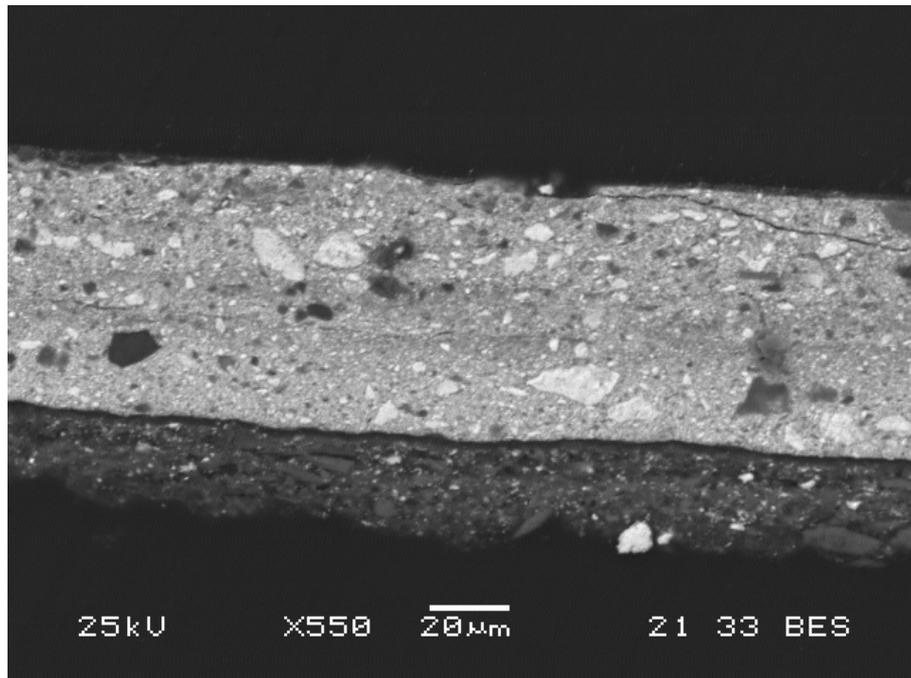
Figura 6. Sección transversal de la muestra VAJ-5. Imagen electrónica obtenida con el detector de electrones retrodispersados. Se observa la capa de preparación y la capa pictórica.

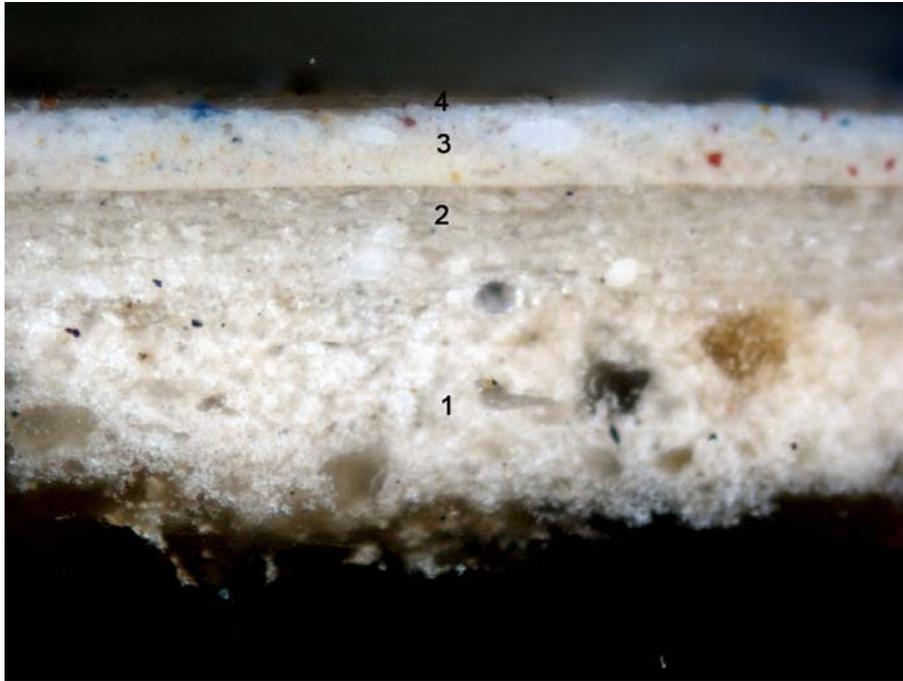
Figura 1.

Muestra: CVA-1

- 1) Capa de preparación blanquecina compuesta por sulfato cálcico y cola animal. Tiene un espesor superior a 150 μm .
- 2) Capa de color blanquecino compuesta por blanco de plomo, sulfato cálcico y sílice. Su espesor oscila entre 55 y 65 μm .
- 3) Capa de color rosado compuesta por blanco de plomo, calcita, azurita, ocre, tierra roja y laca roja. Su espesor oscila entre 35 y 45 μm .
- 4) Capa pardusca de naturaleza orgánica. Tiene un espesor inferior a 5 μm .

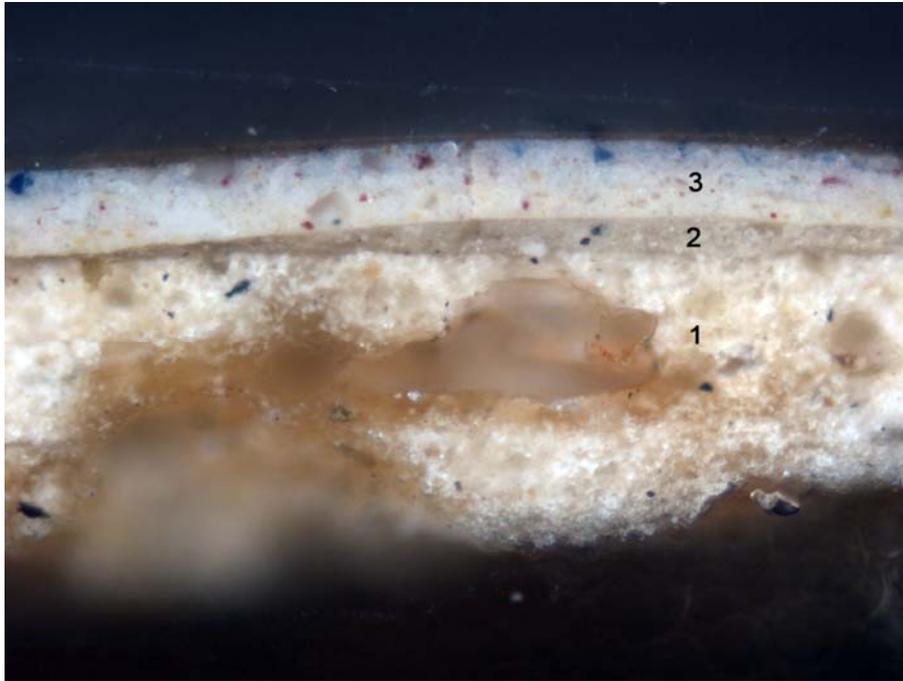
Figura 2.

Muestra: CVA-2

2) Capa de color blanquecino compuesta por blanco de plomo, sulfato cálcico y sílice. Su espesor oscila entre 10 y 25 μm .

3) Capa de color rosado compuesta por blanco de plomo, calcita, azurita, ocre, tierra roja y laca roja. Su espesor oscila entre 35 y 45 μm .

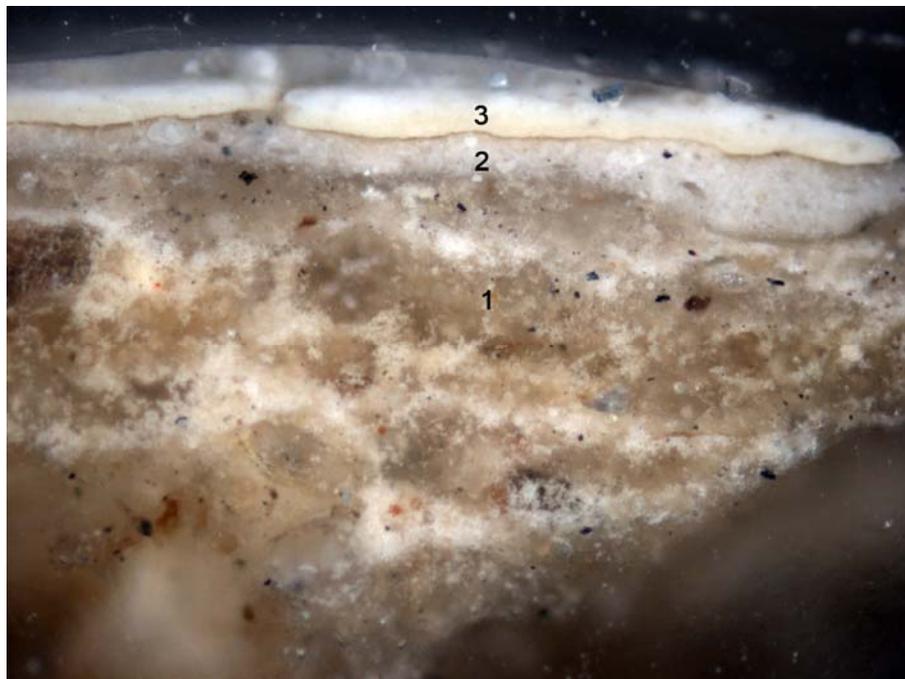
Figura 3.

Muestra: CVA-3

- 1) Capa de preparación blanquecina compuesta por sulfato cálcico y cola animal. Tiene un espesor superior a 560 μm .
- 2) Capa de color blanquecino compuesta por blanco de plomo, sulfato cálcico y sílice. Su espesor oscila entre 50 y 85 μm .
- 3) Capa de color blanco compuesta por blanco de plomo y calcita. Su espesor oscila entre 40 y 65 μm .

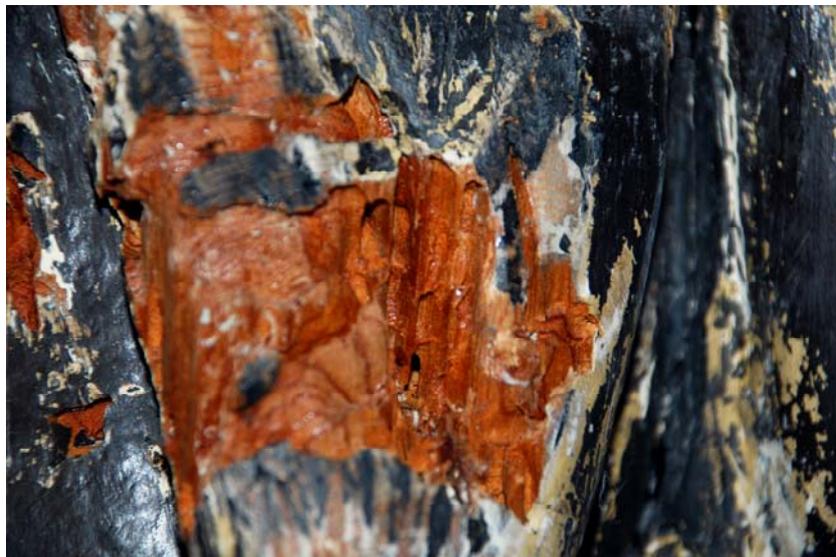
Galerías de insectos xilófagos de la familia de los Cerambícidos en el lado izquierdo de la talla.

. Consolidación de la madera degradada por la acción de insectos xilófagos. En las zonas afectadas por xilófagos se procedió aspirando el serrín de las galerías en primer lugar, se consolidó la madera aplicando en las galerías y alrededor de las mismas una resina acrílica (PB-72® disuelto al 5 % en Tolueno). Posteriormente y una vez seco, se reintegró el volumen perdido rellenando los huecos de las galerías combinando madera de pino secada y pasta de madera a base de Acetato de polivinilo (PVA) y serrín.

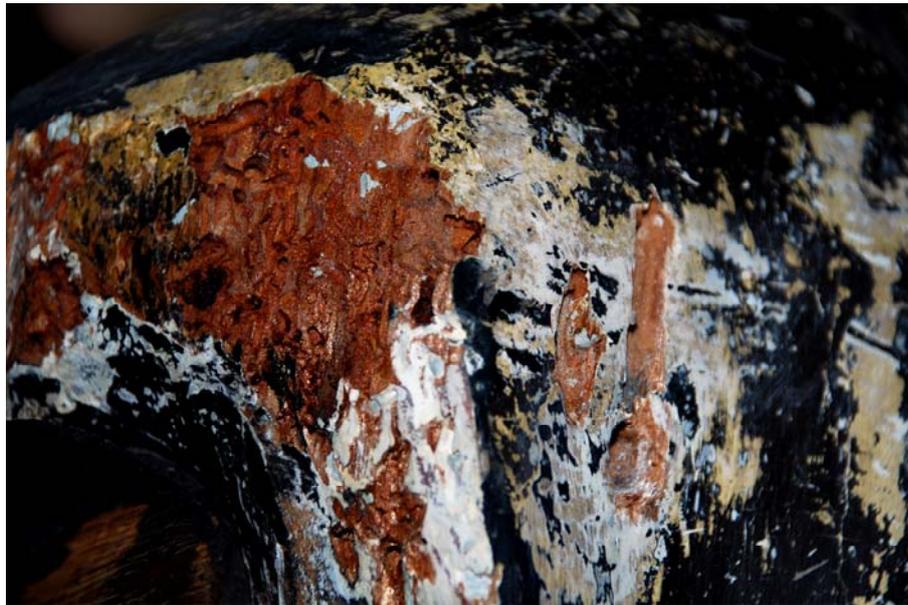
También se observan galerías de menor diámetro (de 1 a 4 mm.) y de sección circular, que podrían deberse a xilófagos de la familia de los Anóbidos (Orden Coleoptera, Familia Anobiidae), aunque de ellas no ha sido posible recoger restos de carcoma que lo confirmen.

Galerías de insectos xilófagos de la familia de los Anóbidos (y dos galerías de Cerambícidos a la derecha) en el hombro izquierdo de la talla.

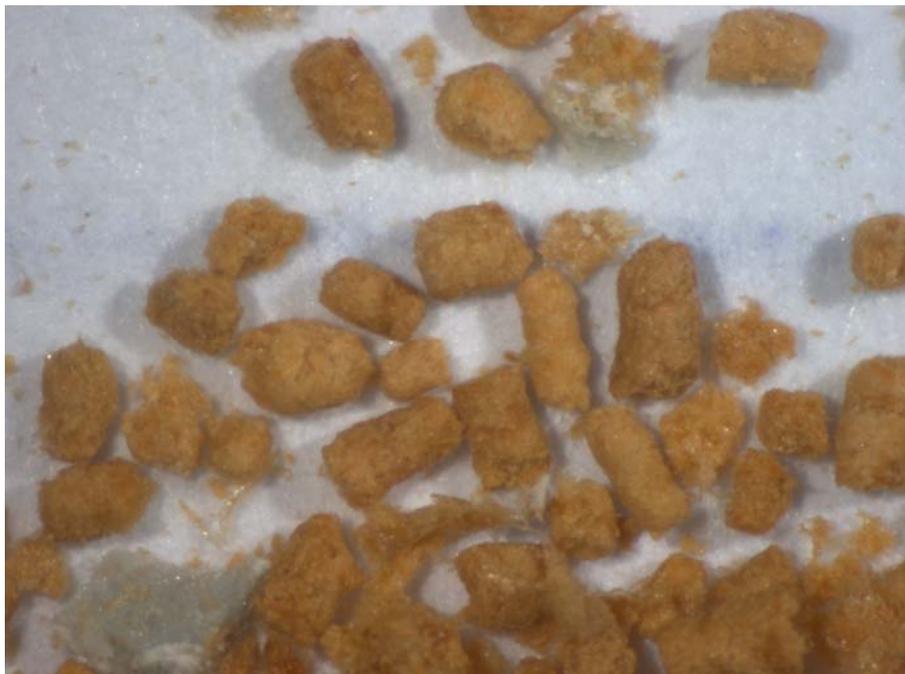
Imagen a la lupa binocular de la carcoma recogida de las galerías y orificios mayores, 15X.
