**INFORME DIAGNÓSTICO, PROPUESTA DE
INTERVENCIÓN Y PRESUPUESTO**

Cristo de Ánimas de Ciegos

Pedro de Zayas, 1649

Iglesia de San Juan Bautista, Málaga

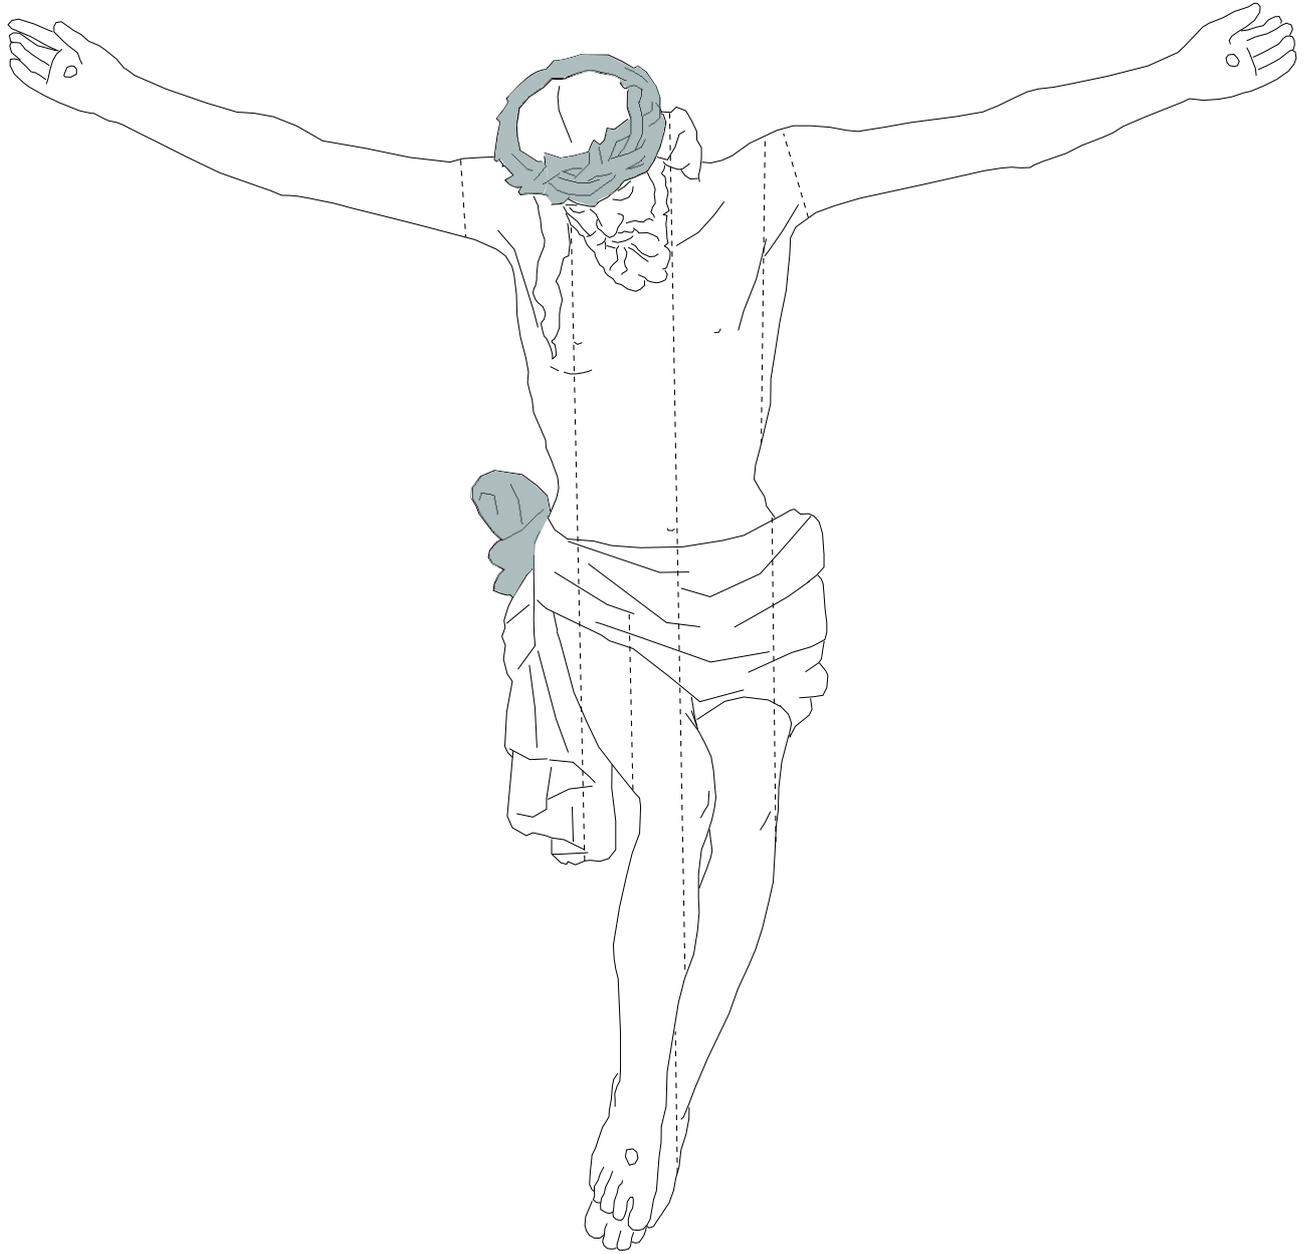
FIGURA Nº 3

Elementos añadidos en intervenciones anteriores

Lineas de unión de piezas

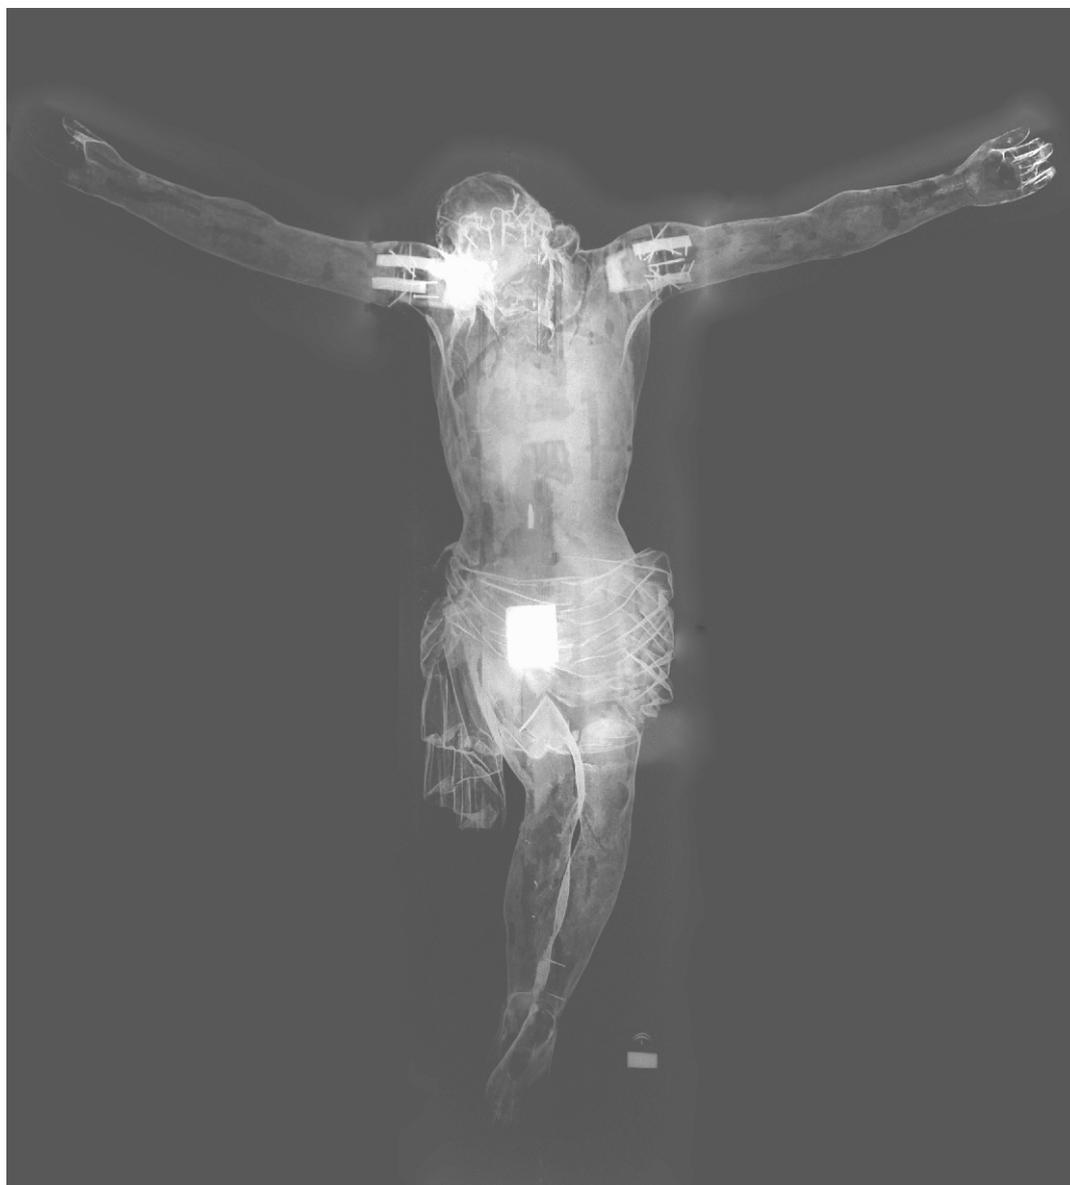
FIGURA Nº 4

Radiografía frontal general

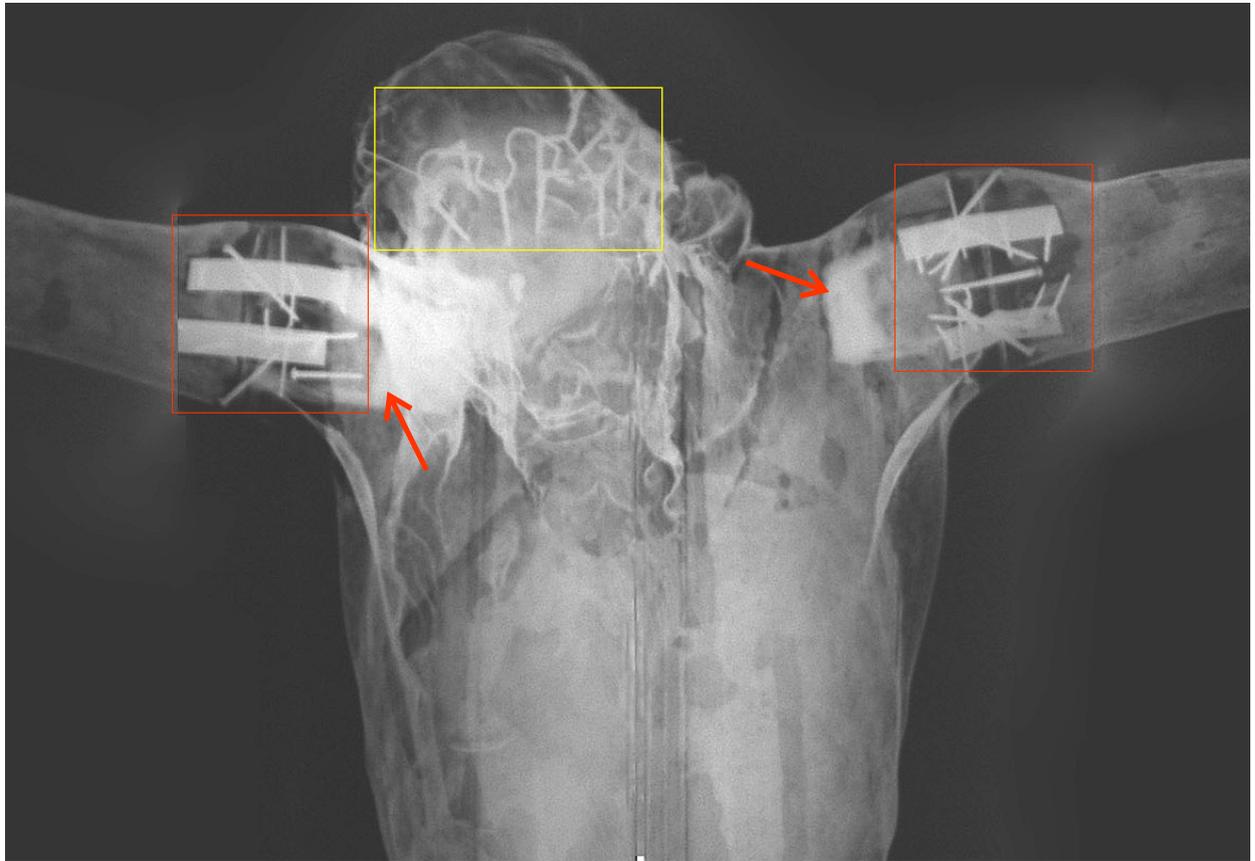
FIGURA N° 5

Otra de las intervenciones consiste en la recomposición de parte del volumen de la cabeza con una masilla tipo escayola. Para sujetar esta reconstrucción se ha utilizado como estructura interna un alambre atornillado a varias alcayatas.

En la radiografía, aparecen unas zonas a la altura de los hombros, que pueden ser huecos y alojamientos de sendas espigas para el ensamble de las piezas que conforman los brazos con el torso.

Detalle de la Radiografía frontal

Zona de ensamble de los brazos, elementos metálicos

Alambre sosteniendo la reposición de escayola de la cabeza

Huecos de alojamiento de las espigas.

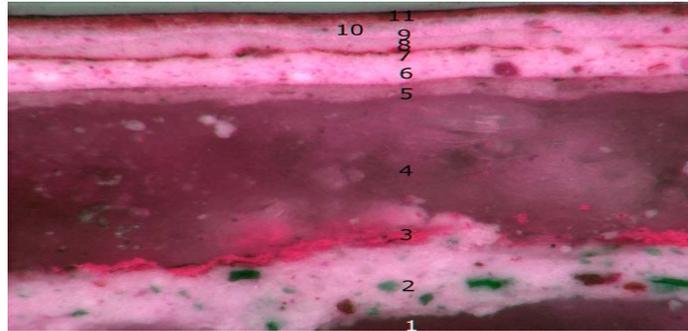
Figura1

El estudio correspondiente a esta muestra se ha llevado a cabo sobre su corte estratigráfico. El orden de capas que se indica es desde el interior hacia el exterior. (Ver figura 1).

Microfotografía (x100) de la sección transversal de la muestra AN-1 (carnación mano derecha).

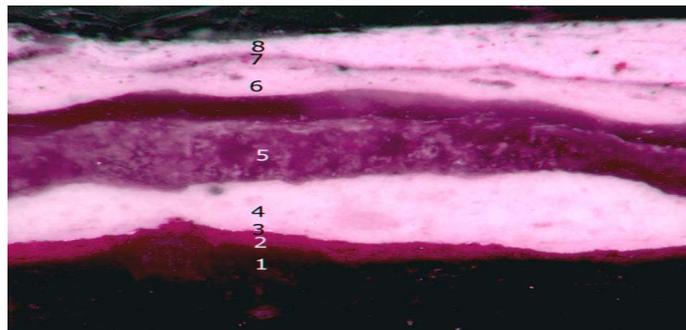
Figura 2

El estudio correspondiente a esta muestra se ha llevado a cabo sobre su corte estratigráfico (ver figura 2).

Microfotografía (x200) de la sección transversal de la muestra AN-2 (blanco, sudario).

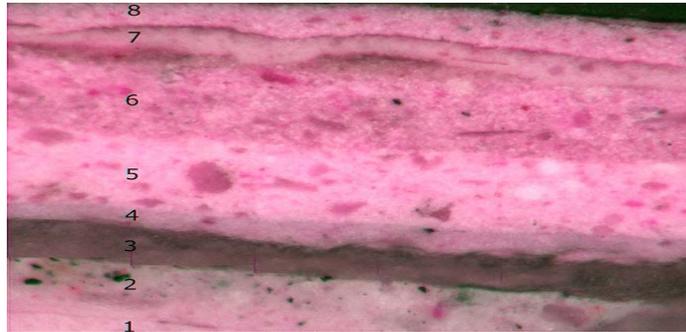
Figura 3

El estudio correspondiente a esta muestra se ha llevado a cabo sobre su corte estratigráfico (ver figura 3).

Microfotografía (x200) de la sección transversal de la muestra AN-3 (carnación, dedo pulgar).

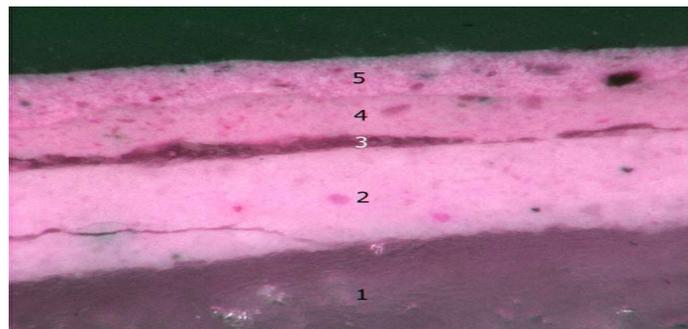
Figura 4

Microfotografía (x200) de la sección transversal de la muestra AN-4 (carnación rostro).
