INFORME DIAGNÓSTICO Y PROPUESTA DE
INTERVENCIÓN

“JESÚS NAZARENO”.

PARROQUIA SANTA MARÍA DE LAS NIEVES

LA RINCONADA (SEVILLA)

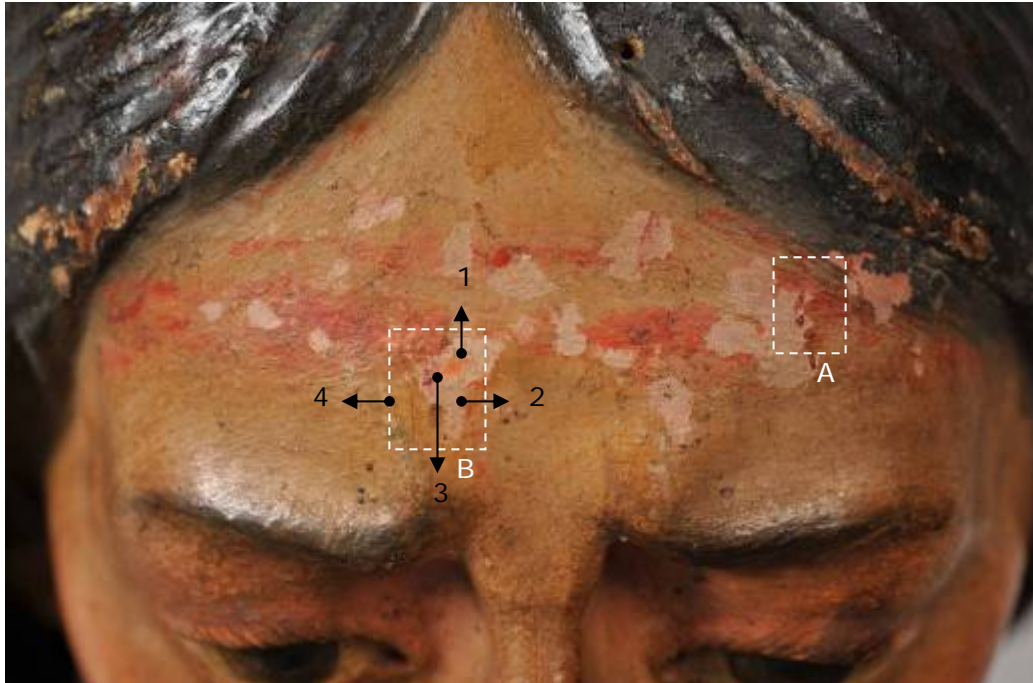
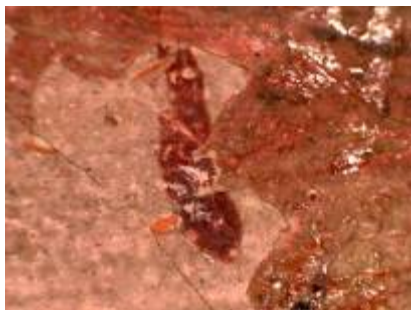
Figura III-6

La representación de Jesús Nazareno es de carácter naturalista, aparece policromado íntegramente imitando un modelo real. La carnación del rostro presenta rasgos generales una policromía rosado oscuro con retoques anaranjados que imitan manchas de sangre. El rostro aparece velado por una capa oscura de color ligeramente marrón, que se correspondería con la capa de protección. A partir de los desprendimientos de policromía observados en la frente del Cristo, se ha puesto de manifiesto una segunda policromía de un tono rosado más claro que subyace a la capa policroma más superficial sobre una base de minio, y a la que también se le aplican detalles a pincel que imitan gotas de sangre.

(Fig. III.6). Esta misma sucesión estratigráfica se aprecia en las manos y los pies. El cabello presenta una única capa de policromía parda oscura aplicada sobre el aparejo blanco.

Tanto las zonas de carnaciones (rostro y manos) como la base superior rocosa presentan capas de policromía subyacentes (ver apartado 3.1.2. Policromía) distintas a las inmediatamente superiores. La determinación de si dichas capas policromas se corresponden con intervenciones anteriores dependerá de la realización de análisis de pigmentos y cargas de las distintas capas.

Recuadro A: Detalle del desprendimiento parcial de la policromía. Se pone de manifiesto una policromía subyacente de tonalidad más clara, con retoques imitando gotas de sangre en color rojo intenso.

Recuadro B: Detalle del desprendimiento parcial de la policromía de la frente. Se observan distintas capas que se van superponiendo unas a otras. La numeración se inicia desde la capa más inferior a la superior:

1. Capa anaranjada.
2. Capa de policromía rosada.
3. Gota de sangre roja superpuesta a la capa 2.
4. Capa de policromía rosa oscuro.

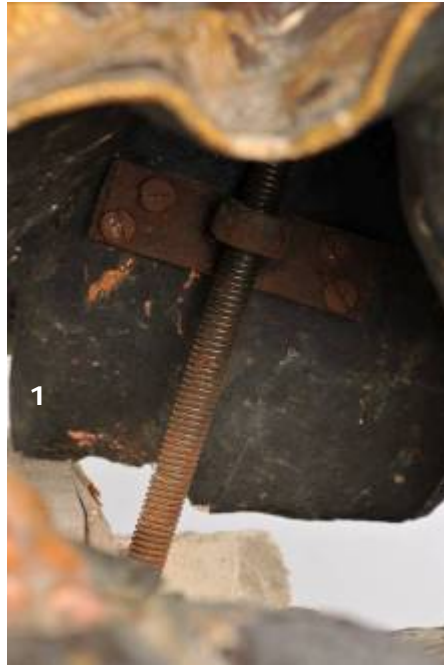
Figura III-7

Las intervenciones anteriores referentes al soporte, se centran fundamentalmente en reforzar la estabilidad de la escultura evitando su caída. Ello probablemente se subsanó con la colocación de un perno de hierro que se observa actualmente en la escultura y se ha considerado como una intervención posterior a la salida procesional de 1967.

El perno se coloca como sistema de sujeción de apoyo y refuerzo para el equilibrio de la escultura. Consiste en un tornillo de rosca, que se inserta desde la parte inferior de la peana. Atraviesa primero un taco que está sujeto a la base de la peana por cuatro clavos. A continuación traspasa la peana, fijándose a la misma con una arandela y una tuerca de base cuadrada. A partir de aquí queda visible, atornillándose a una pletina de hierro que está colocada en el interior del manto. La medida del perno en su tramo externo es de 23 cm. La pletina de hierro está fija al interior de la túnica con cuatro tornillos, directamente apoyada sobre la policromía sin ningún estrato intermedio de protección.

1. Detalle del perno que se atornilla a una pletina fijada al interior de la túnica del Cristo.

- Posible eliminación del perno de sujeción. Si ello no fuera posible, se contemplaría su saneamiento y protección de la policromía.
- Consolidación de las grietas del hombro izquierdo y fisuras de la túnica.

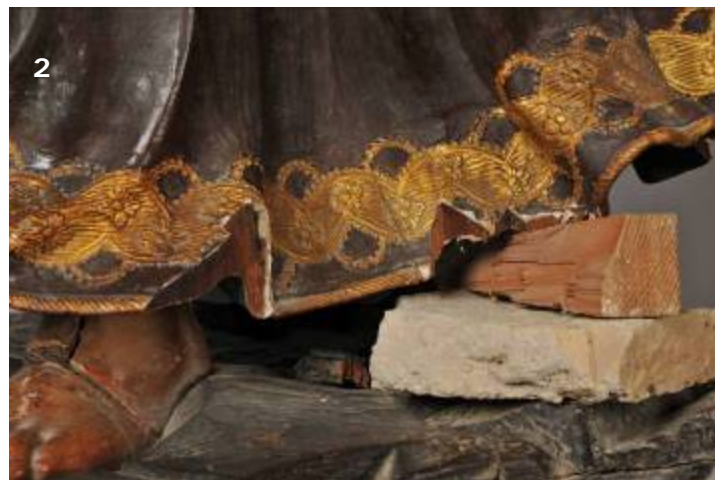
La obra presentaba además del perno, un sistema rudimentario adicional de sujeción y equilibrio posterior a éste. Consistiendo dicho sistema, en la colocación de dos piezas de ladrillo y madera, superpuestas una a otra, y apoyadas directamente sobre la peana y la parte derecha de la túnica. (Fig. III.7)

2. Detalle de las piezas en ladrillo y madera, que mantienen la estabilidad de la escultura.

- Posible eliminación del montículo que rodea el pie derecho.
- Determinar la correcta postura y equilibrio de la imagen, modificando los sistemas de anclaje de la escultura a la peana si fuera necesario.

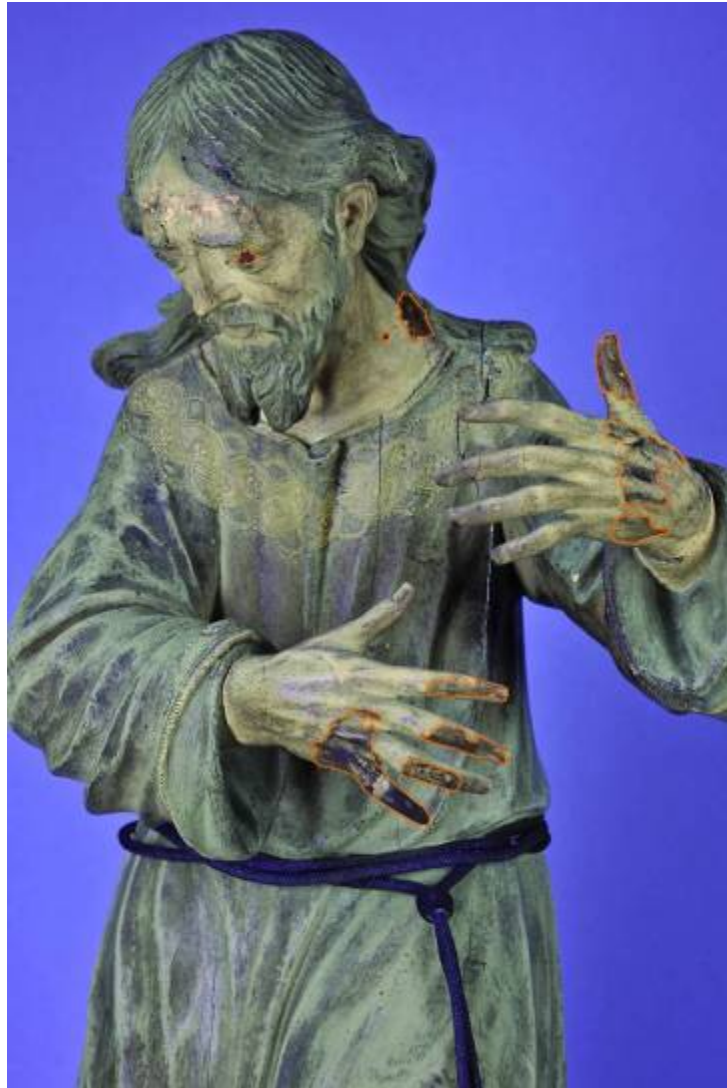
Figura III-8

La policromía de la escultura presenta algunos repintes puntuales de pequeño tamaño. Se concentran en el párpado superior izquierdo, y en las manos. En ambas aparecen repintes sueltos alrededor de la zona de los nudillos. Repintes dispersos por los dedos, y en especial, el dedo meñique izquierdo, que es íntegramente una reposición posterior. Estos repintes se ponen especialmente en evidencia vistos con luz ultravioleta (Fig. III.8).

Repintes puntuales en el rostro, cuello y manos. En la peana, de forma generalizada se ha aplicado una capa de purpurina sobre la superficie dorada. Con el paso del tiempo, dicha zona se ha ennegrecido variando sensiblemente de color, y alterando las características tonales y de brillo del oro.

Zonas de repintes que se resaltan en áreas oscuras. Con luz ultravioleta

- Fijación de estratos policromos, especialmente en las carnaciones y la peana.
- Eliminación de repintes del párpado superior izquierdo y zona de nudillos, y dedos en ambas manos.

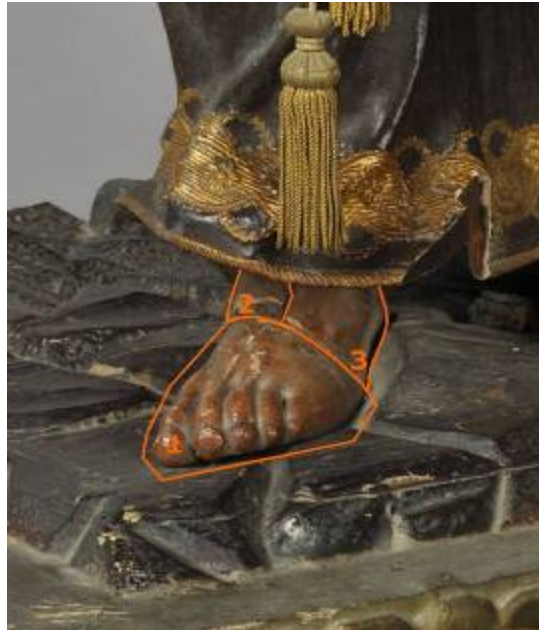
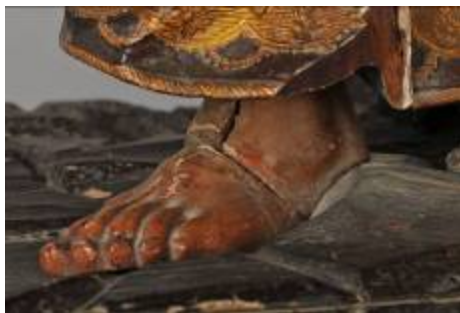
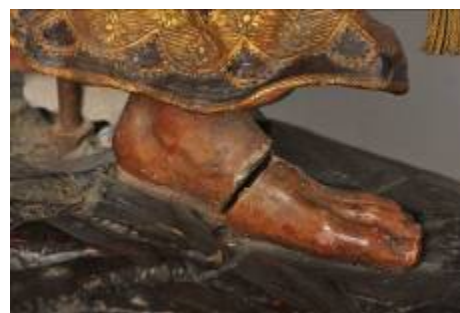
Figura III-9

- Rotura completa del pie izquierdo: consecuencia de ello es la pérdida de estabilidad y equilibrio de la escultura.
- Rotura del dedo meñique de la mano izquierda.
- Desperfectos en la policromía.

FRACTURA DEL PIE IZQUIERDO

El pie y tobillo izquierdo presenta rotura por tres partes distintas. La primera, está formada íntegramente por el pie, empeine y dedos. La fractura aparece dispuesta transversalmente al eje de la escultura, y recorre toda la superficie del empeine. Esta pieza está completamente separada de la escultura. Compone un único bloque entre el pie y el taco que se inserta en la peana. Unido directamente sobre la pieza que aparece inmediatamente inferior al pie. La segunda pieza está compuesta por dos tercios del talón del pie (se corresponde con la parte interna y maleolo interno del pie) y la pierna izquierda. La fractura que presenta tiene una trayectoria transversal a la altura del empeine, coincidiendo con parte de la línea de rotura de la primera pieza. Y otra trayectoria longitudinal desde el empeine hacia la pierna, cortándose por encima del tobillo. La tercera pieza está compuesta por el maleolo externo del tobillo, configurando la pieza más a la derecha de las tres. La fractura tiene un recorrido transversal a la altura del empeine y otro longitudinal a la altura de la pierna (Fig. III. 9).

- 1** PRIMERA PIEZA: Formada por el empeine. Rotura transversal.
- 2** SEGUNDA PIEZA: Formada por la zona lateral interna del pie y la pierna. Rotura transversal y longitudinal.
- 3** TERCERA PIEZA: Formada por el inicio del pie y el lateral externo. Rotura transversal y longitudinal.

- Unión y ensamblaje de los fragmentos que componen el pie izquierdo.
- Consolidación y saneado general de fisuras: pie derecho, hombro izquierdo, etc.
- Comprobación del sistema de ensamblado de la peana y saneamiento de los ensambles que la componen.

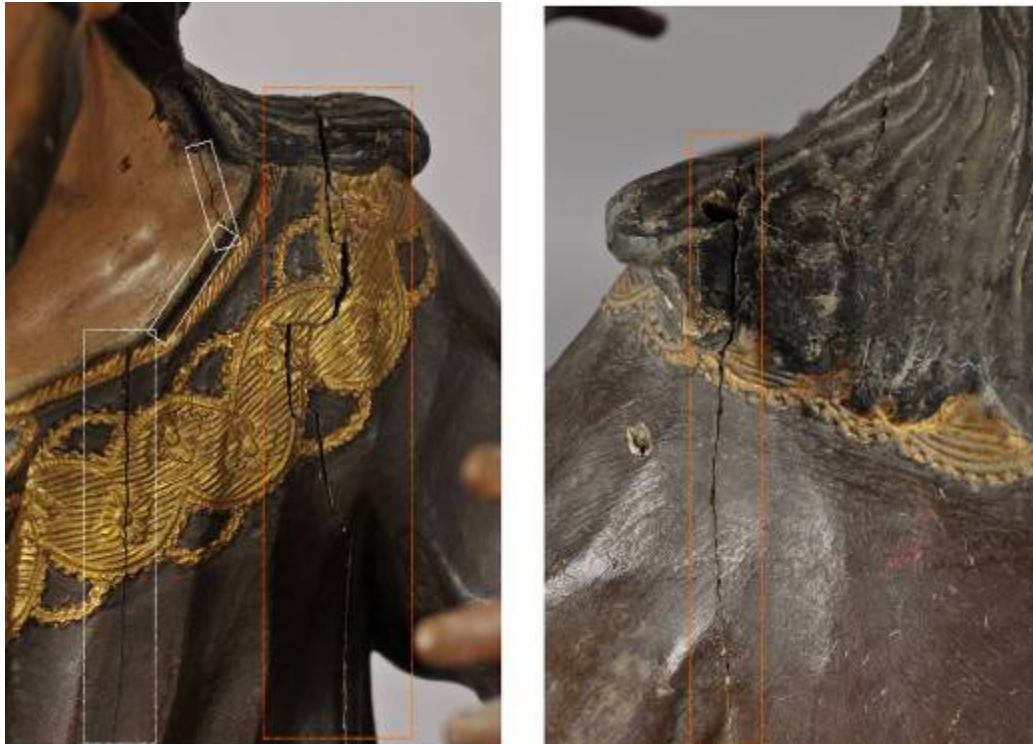
Figura III-10

La escultura presenta por toda la superficie numerosas grietas y fisuras. Destaca especialmente la grieta que nace apenas insinuada desde el omoplato izquierdo, y de forma gradual se va abriendo a la vez que recorre el hombro para bajar longitudinalmente por el torso y morir por

encima de la cintura. Esta grieta es una de las más preocupantes puesto que presenta movimiento al presionar ligeramente la superficie, indicando que es una fractura de carácter estructural. Una de las posibilidades por las que se puede haber producido es por la sustentación de dicho hombro de la cruz. Pudiendo existir holgura en el sistema de sujeción de la cruz al hombro, de forma que durante las salidas procesionales se deterioraran los ensambles (Fig. III.10).

Se observan otra serie de fisuras que recubren la pieza, especialmente concentradas en el área de la rodilla izquierda que la atraviesa transversalmente. La distancia de separación apenas es perceptible en la mayoría de las fisuras, se traduce en un levantamiento visible y tangible en los bordes de las fisuras.

Zona de fisura de carácter estructural

Zonas de fisuras que no son estructurales

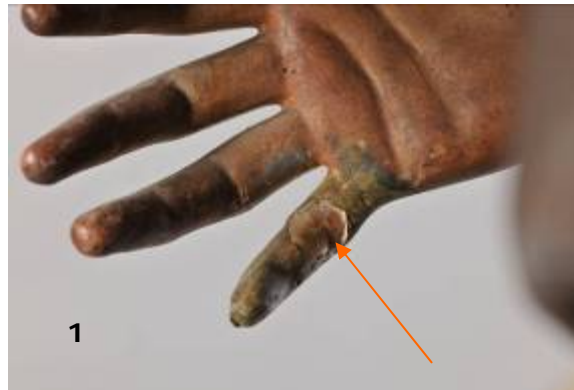
Lagunas o áreas de pérdidas de policromía, dispersas por la superficie policroma. Especialmente destacan las áreas de las carnaciones de las manos y pies, en la frente del Cristo, por la túnica, etc. (Fig. III.11).

1. Detalle la pérdida de capa de preparación y policromía del interior del dedo meñique de la mano derecha.

- Eliminación de la capa de purpurina de la peana.
- Reintegración volumétrica de las lagunas con estuco tradicional.
- Reintegración cromática reversible de las lagunas en dos fases. La primera fase empleando una técnica acuosa, y la segunda fase, con pigmentos al barniz. Empleando la técnica de puntillismo o rigattino como método de distinción del original.

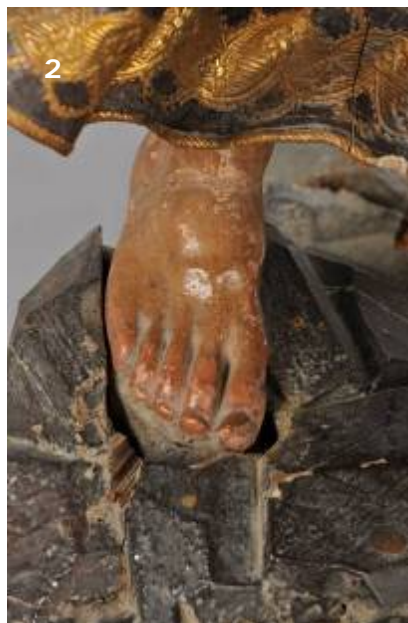
Fuerte acumulación de depósitos de suciedad y polvo en superficie, especialmente en las zonas de oquedades y menos sobresalientes. Agrisando el color original de la policromía.

2. Detalle de las pérdidas o lagunas de policromía del pie derecho. También se observa la acumulación de depósitos en las oquedades.

- Eliminación de la intervención cromática del dedo meñique izquierdo, reintegrando volumétrica y cromáticamente dicha zona con técnicas discernibles.
- Eliminación y limpieza mecánico-química de los depósitos de suciedad superficiales.

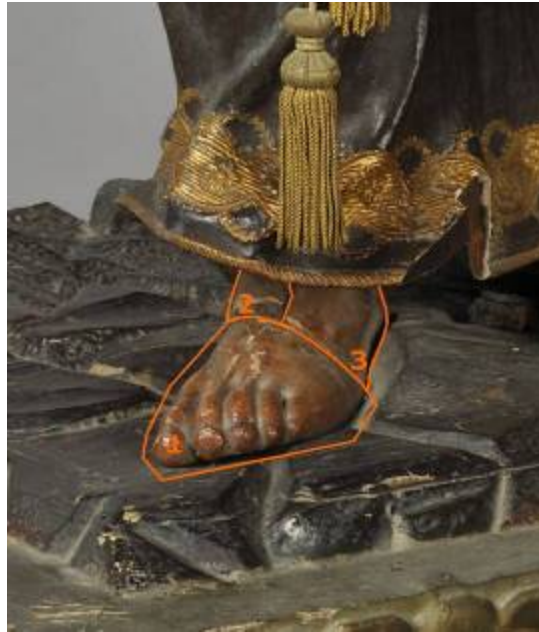
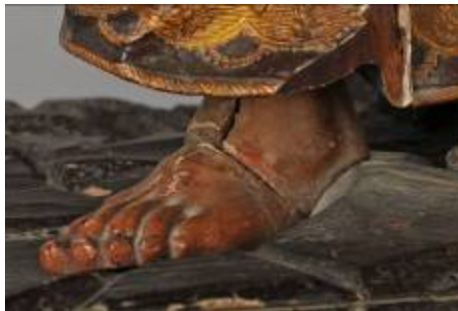
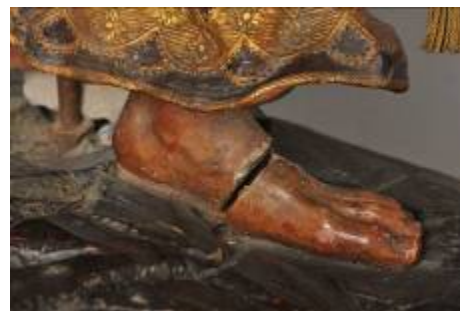
Figura III-9

- 1** PRIMERA PIEZA: Formada por el empeine. Rotura transversal.
- 2** SEGUNDA PIEZA: Formada por la zona lateral interna del pie y la pierna. Rotura transversal y longitudinal.
- 3** TERCERA PIEZA: Formada por el inicio del pie y el lateral externo. Rotura transversal y longitudinal.

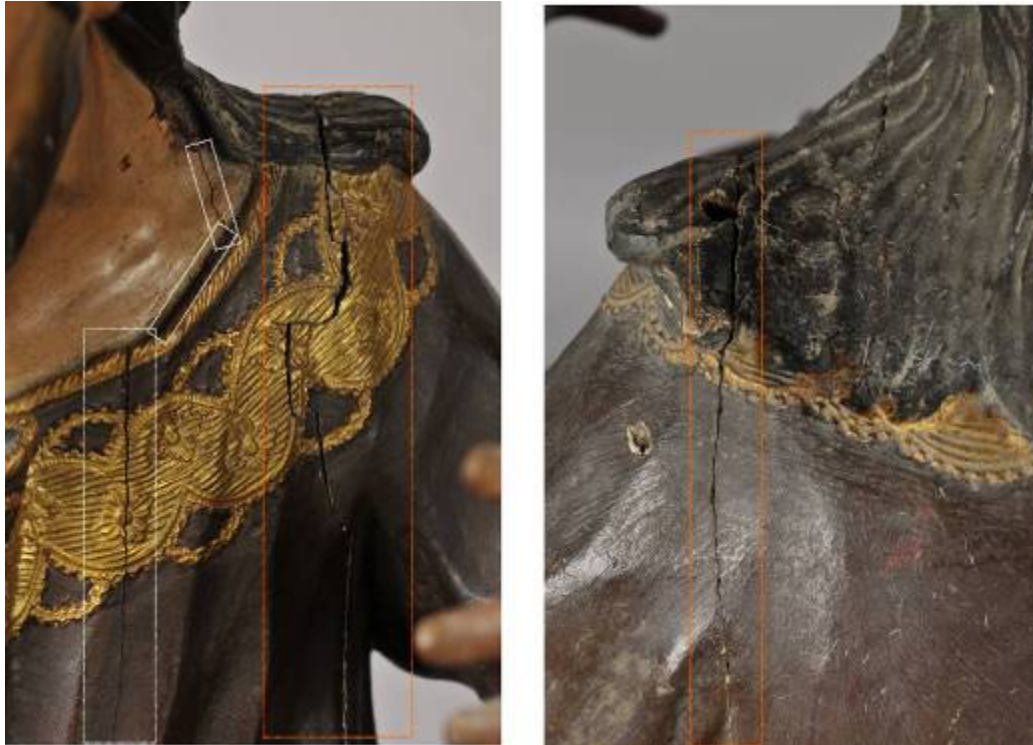
Figura III-10

Zona de fisura de carácter estructural

Zonas de fisuras que no son estructurales

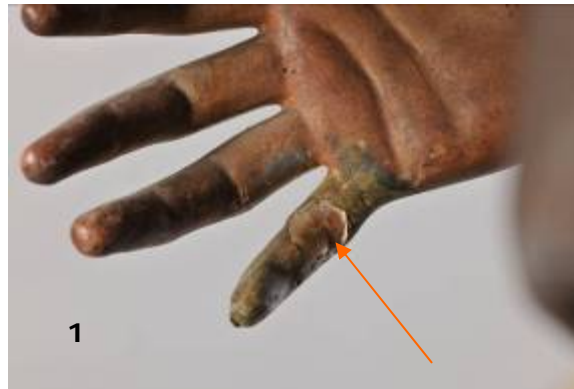
1. Detalle la pérdida de capa de preparación y policromía del interior del dedo meñique de la mano derecha.

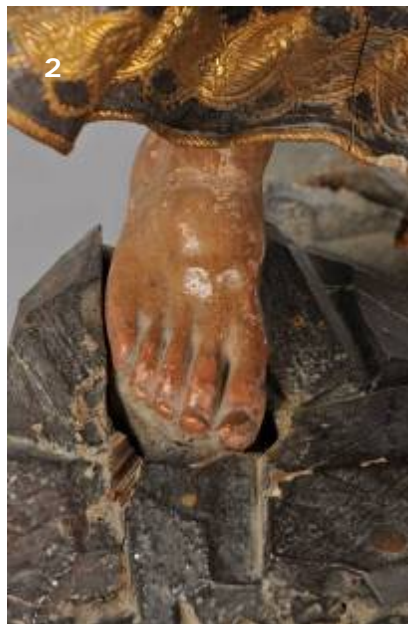
2. Detalle de las pérdidas o lagunas de policromía del pie derecho. También se observa la acumulación de depósitos en las oquedades.
