**PROYECTO DE INTERVENCIÓN
"CRISTO DE LOS VIGÍAS"
IGLESIA DE SAN JUAN BAUTISTA
VÉLEZ-MÁLAGA**

Octubre, 2001

1. IDENTIFICACIÓN: FICHA TÉCNICA.

3. DATOS TÉCNICOS Y ESTADO DE CONSERVACIÓN.

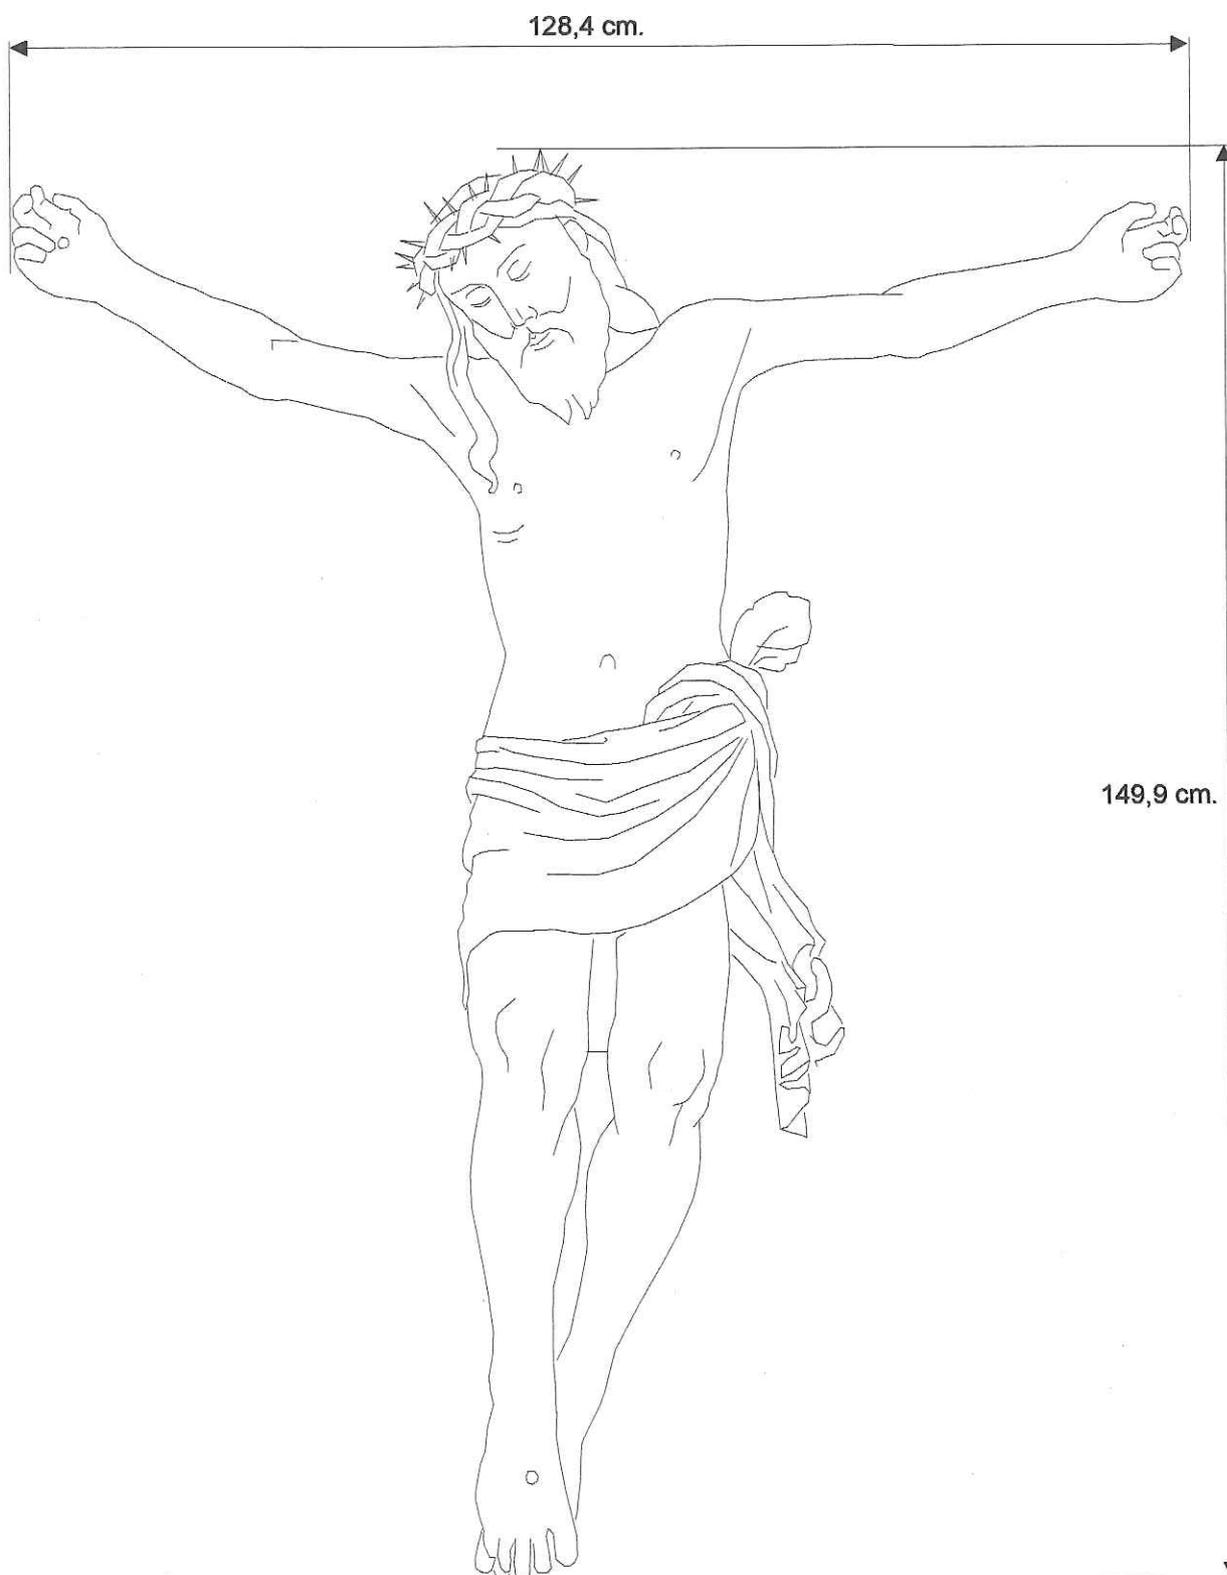
Gráfico nº: 1

Fragmentos fracturados.
-

Fragmento de tela sobre soporte.

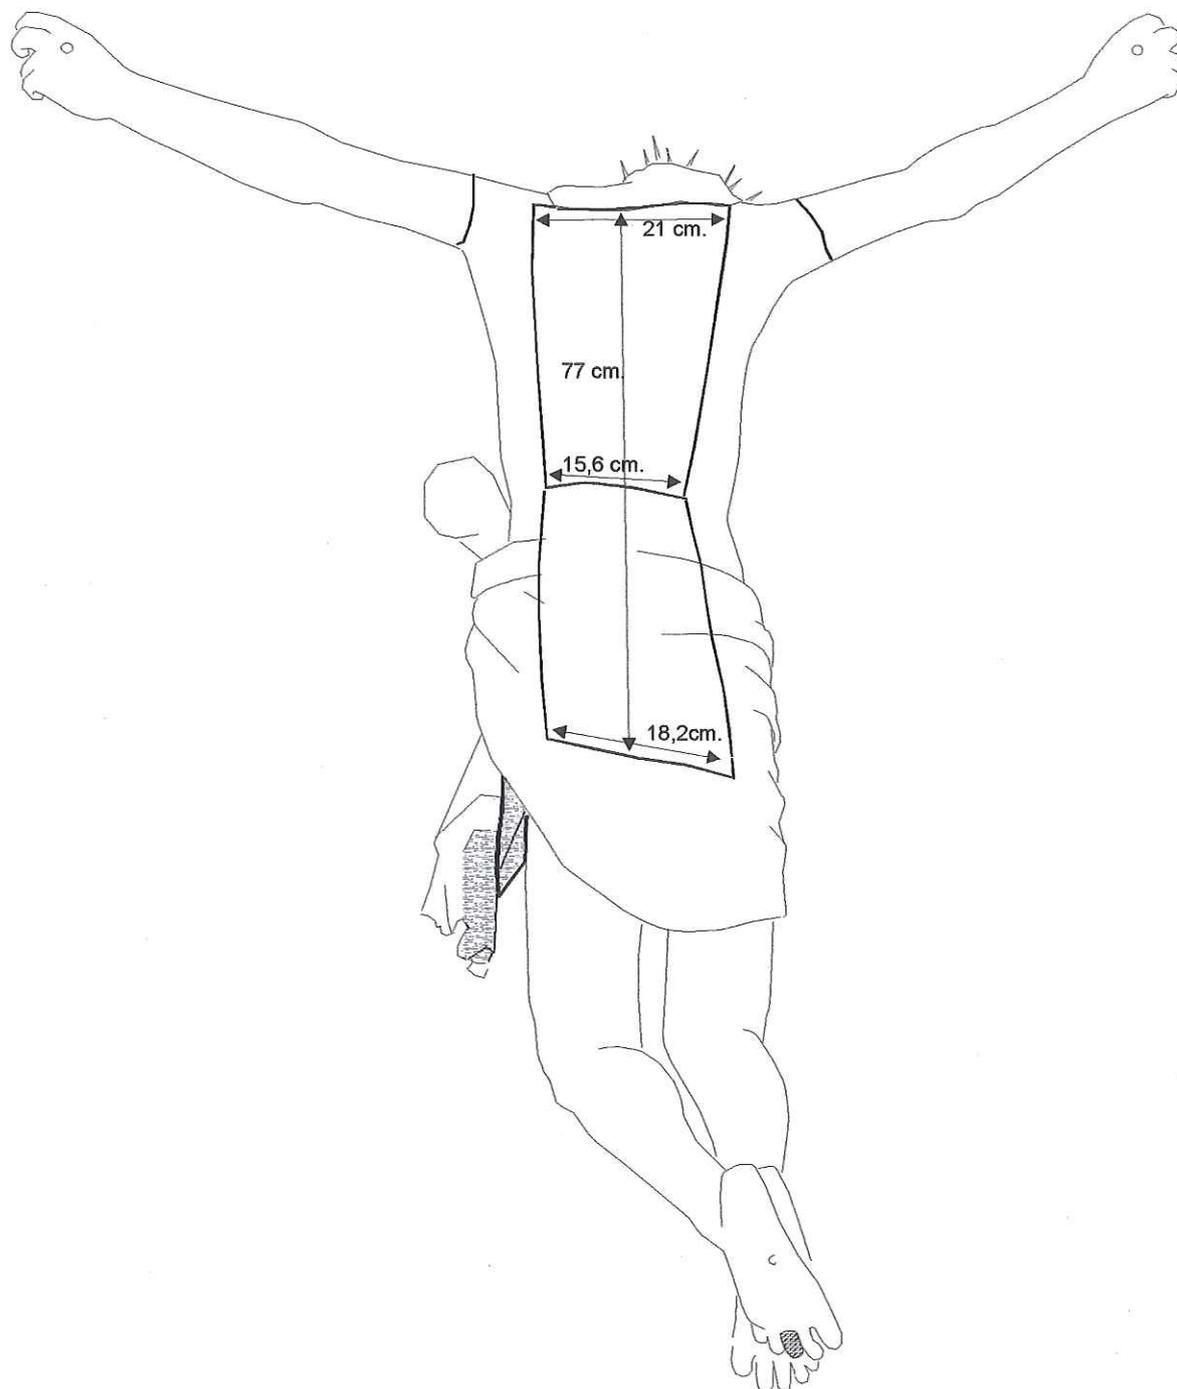
Fragmentos fracturados.
-

Utilización de tela sobre el ensamble.

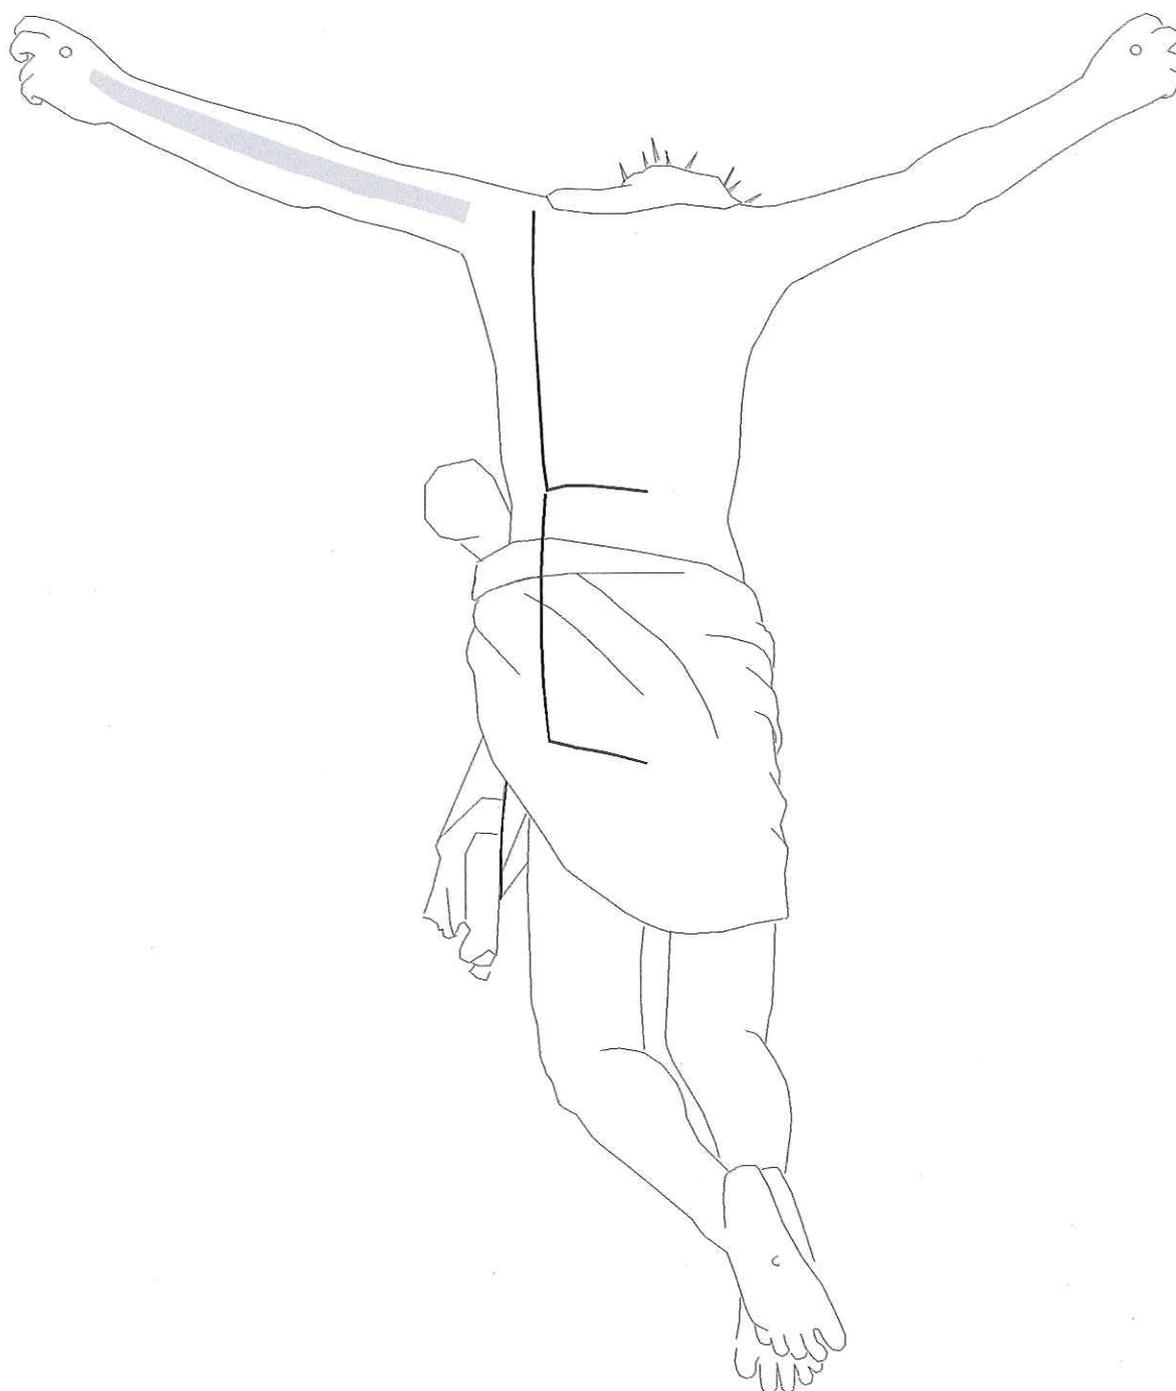
Piezas de diferente madera al resto de la talla.

Utilización de tela para cubrir una fenda.

Separación de piezas.

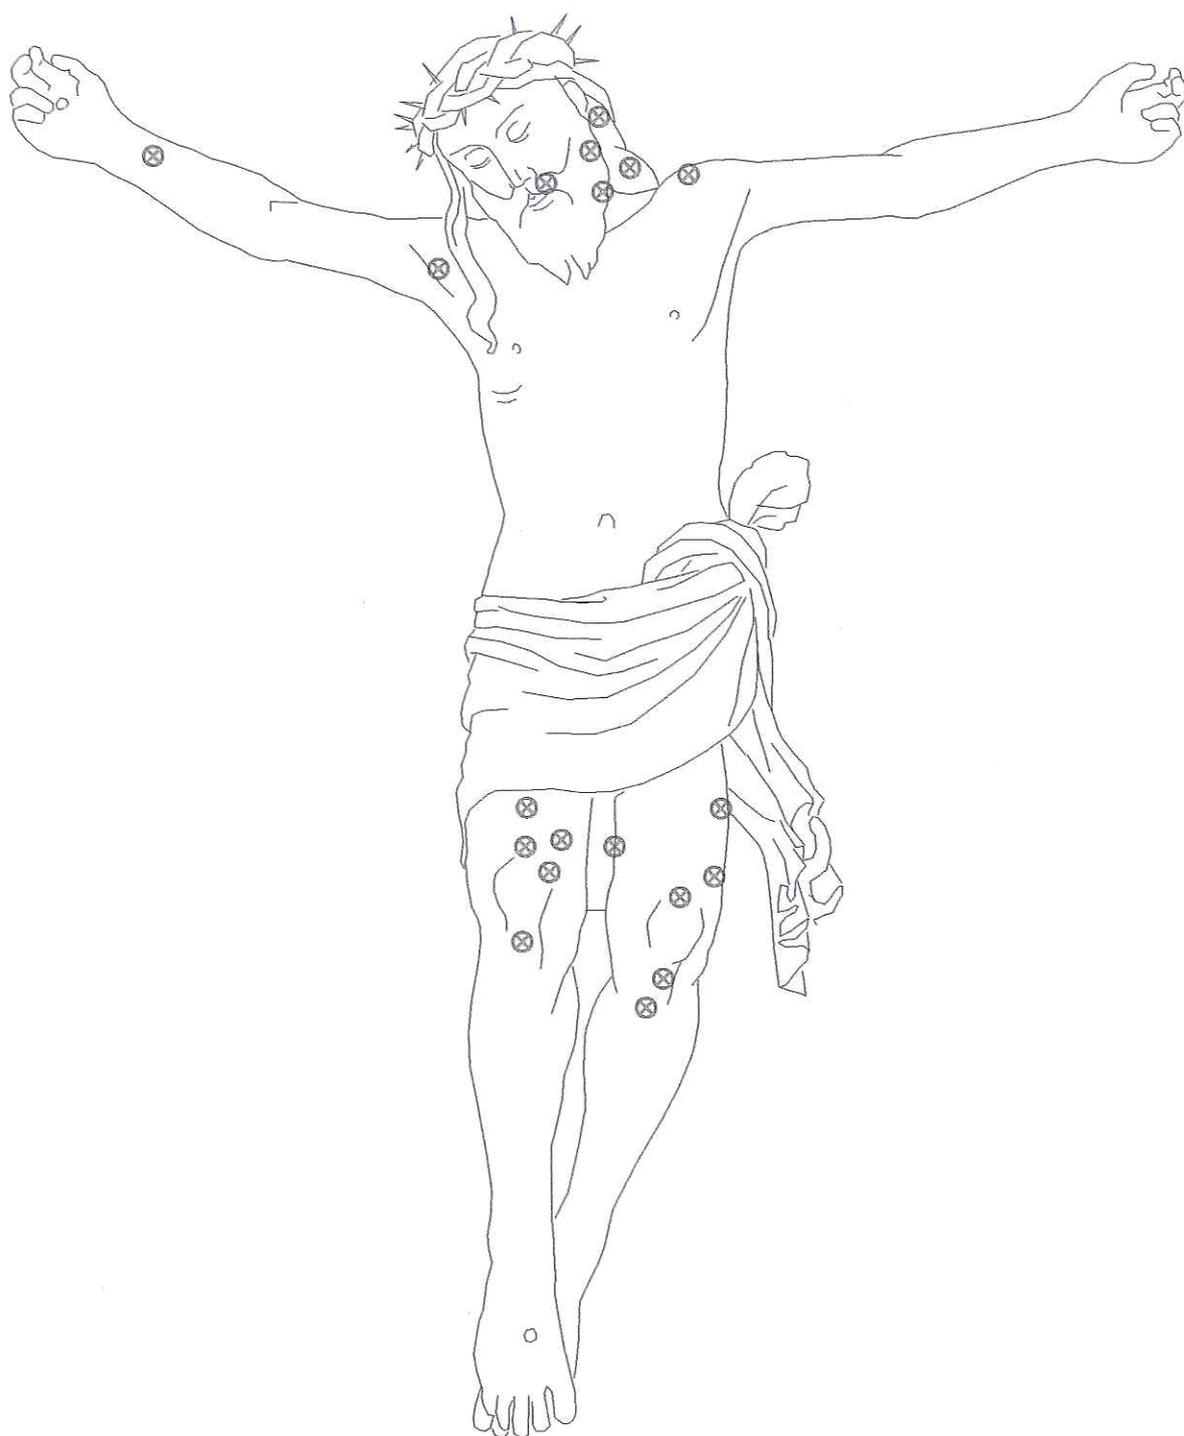
Principales pérdidas de soporte por insectos xilófagos ocultas bajo estucos.

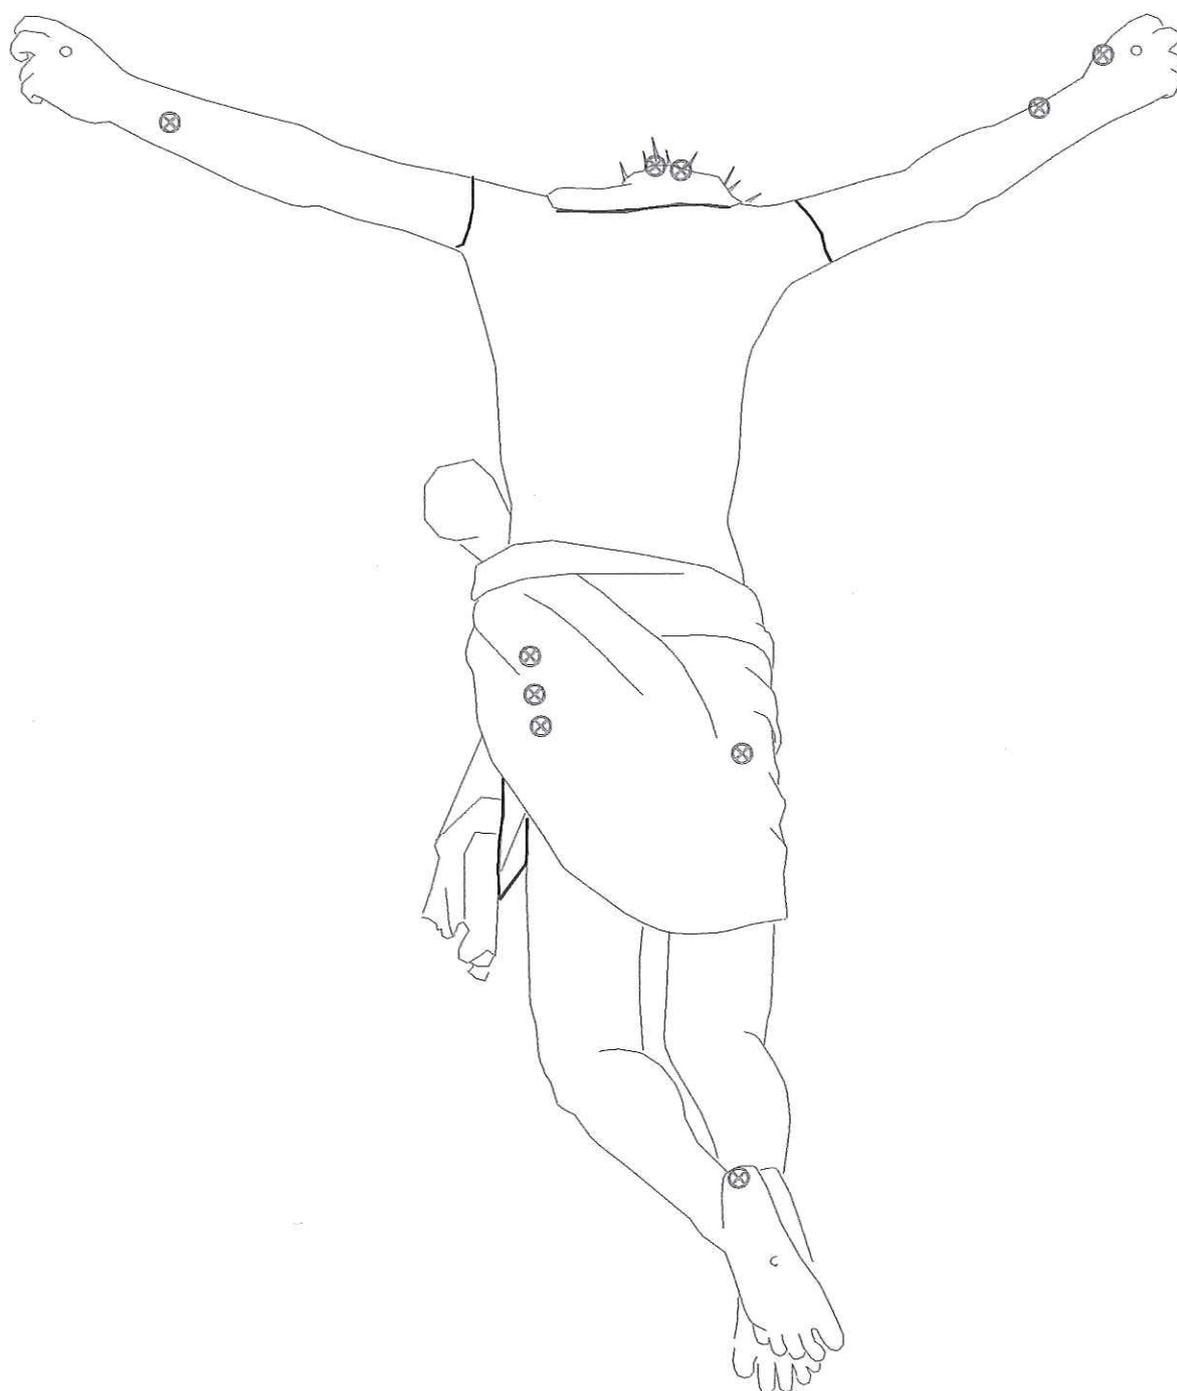
Principales pérdidas de soporte por insectos xilófagos ocultas bajo estucos.

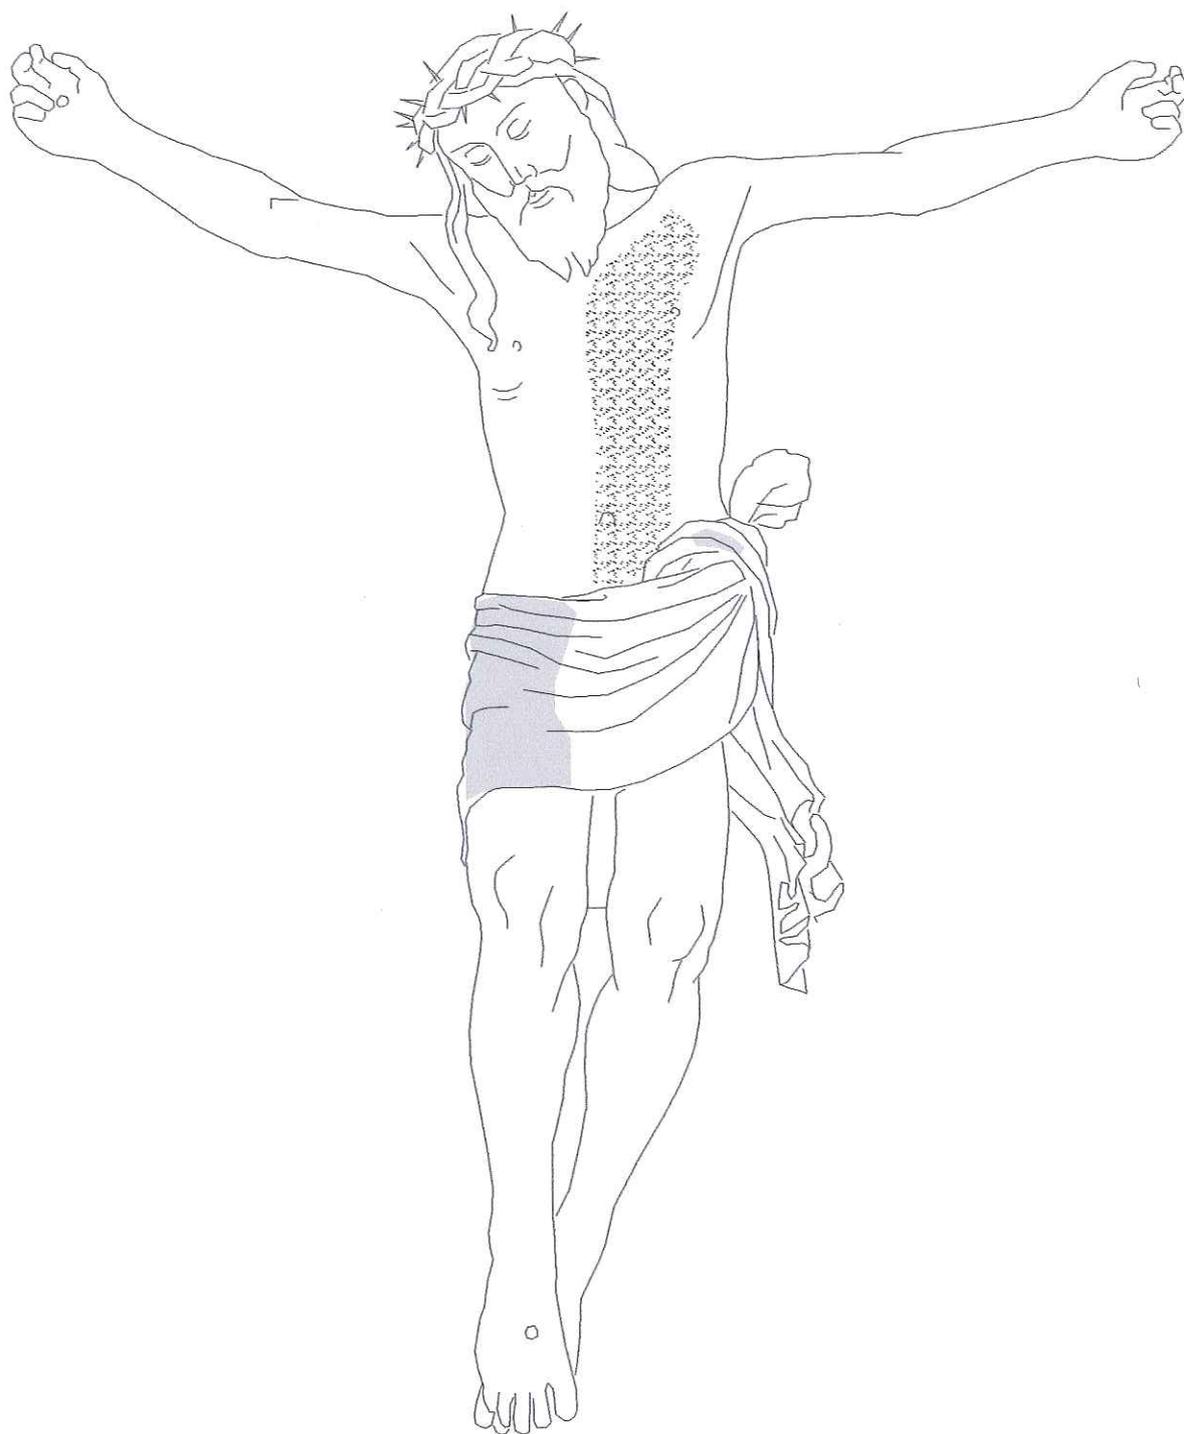
Principales pérdidas de preparación y policromía.

Zona de desgastes y arañazos.

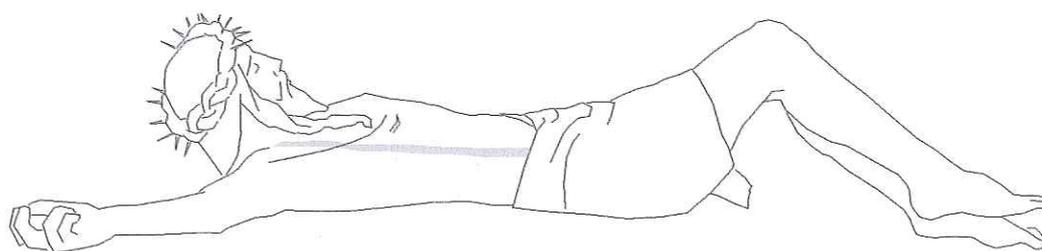
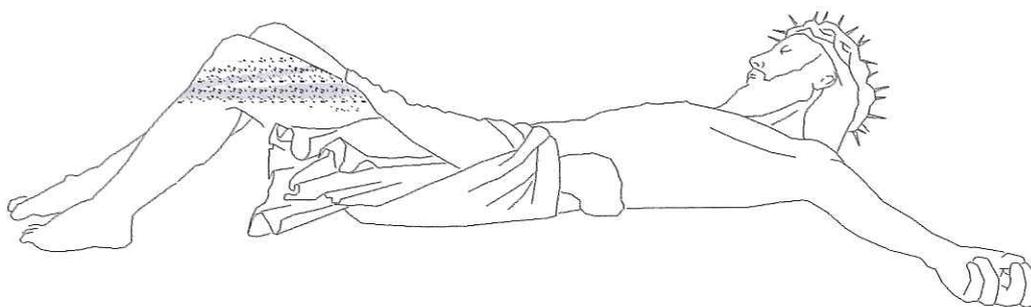
Manchas.

Desgastes.

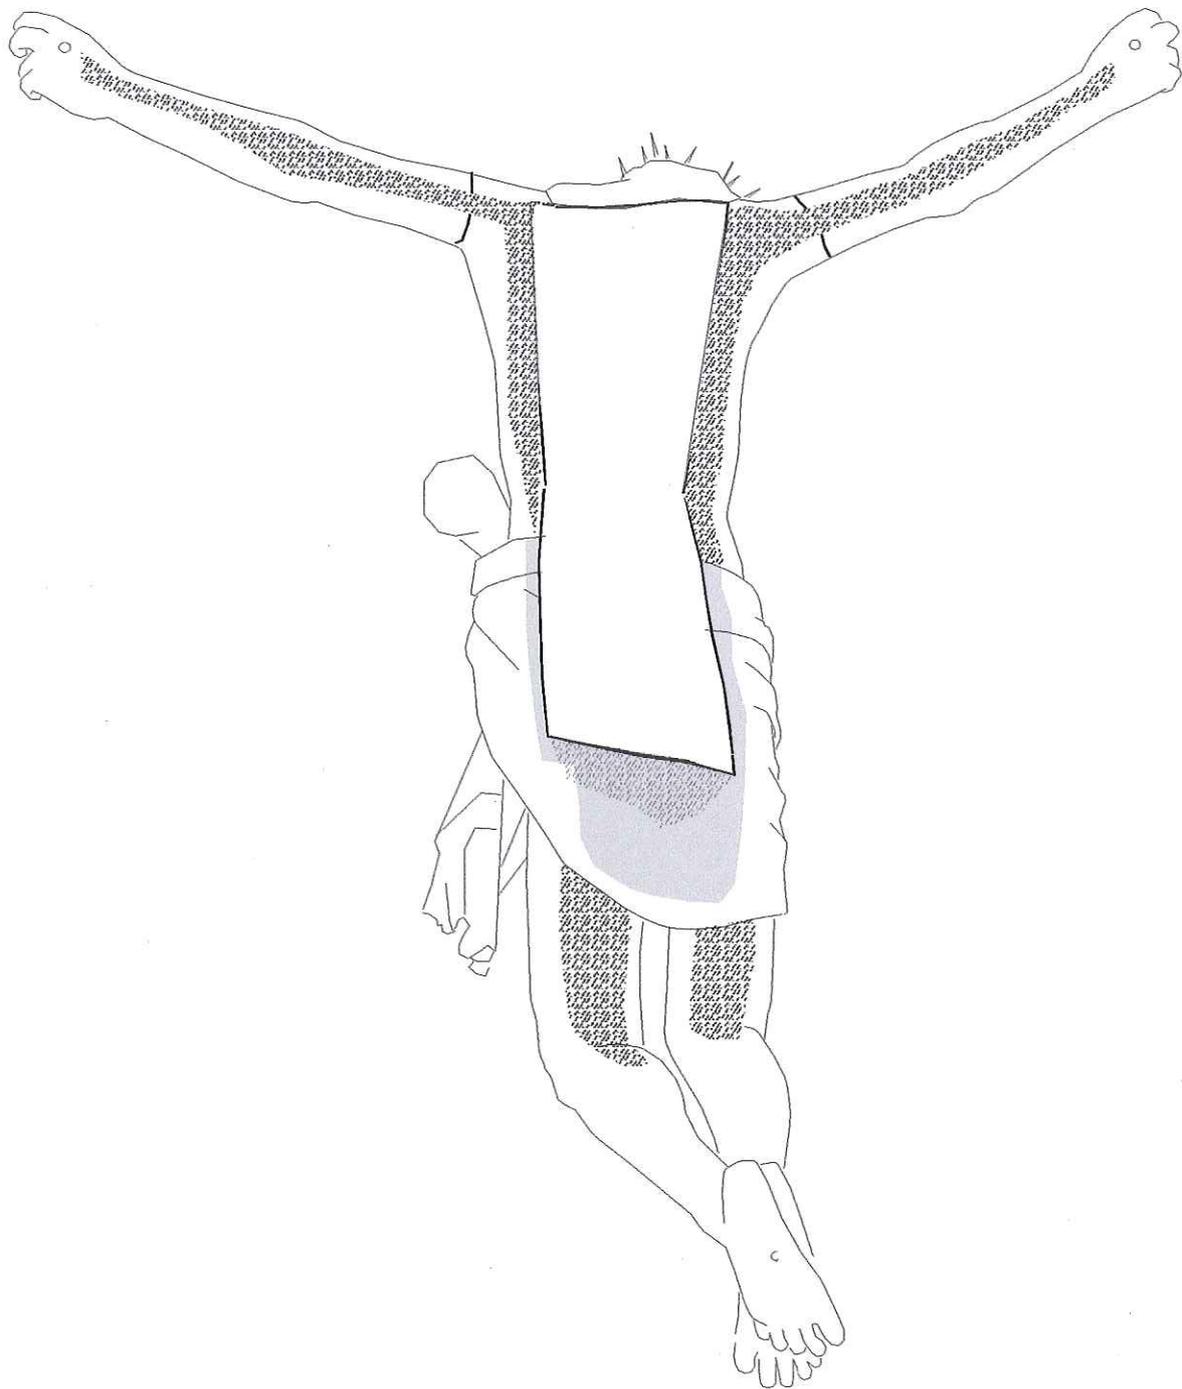
Principales pérdidas de preparación y policromía.

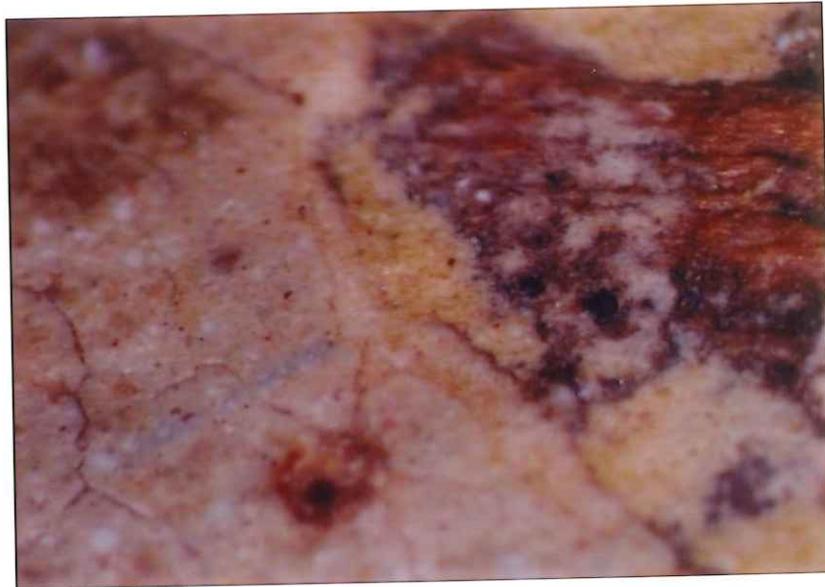
Costado(ver gráf. N° 3).

Fotografías, a través de la lupa binocular, de lagunas donde se aprecia la secuencia de las distintas capas de color y preparación de la talla del Cristo de los Vigías.
