## MEMORIA FINAL DE INTERVENCIÓN

## Cristo de la Buena Muerte

Santa Iglesia Catedral

Marzo 2009

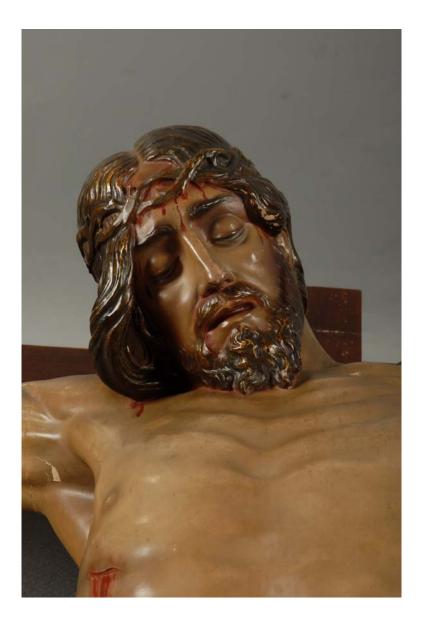
La fisura más destacable, además de las marcadas en las uniones de los brazos al cuerpo era la situada en el rostro, visible desde la base de la nariz hacia arriba. Igualmente se localizaba una fenda (grieta natural) en la zona superior de la cabeza y cuatro fisuras de ensambles "por testa", una en la zona anterior del torso, bajo el esternón, otra en la cara posterior de ambas piernas, bajo los glúteos, otra en la pierna derecha, a la mitad de la tibia y la cuarta a mitad del pie izquierdo. Así mismo se localizaban una serie de fisuras de ensambles que recorrían longitudinalmente el cuerpo y los brazos.

Fig. II.2. Estado inicial. Detalle del rostro. Se observa la fisura marcada en la base de la nariz.

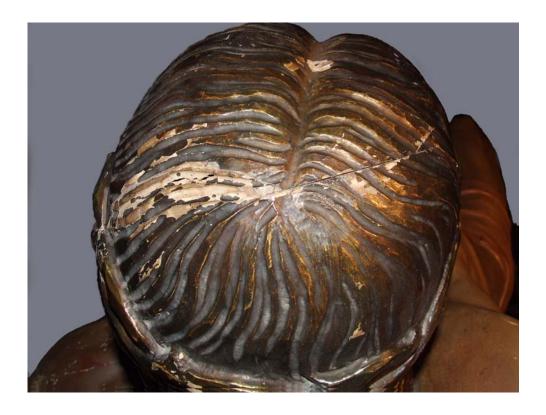
Fig. II.3. Estado inicial. Detalle. Fisura en la zona superior de la cabeza. Pérdidas del estrato pictórico.

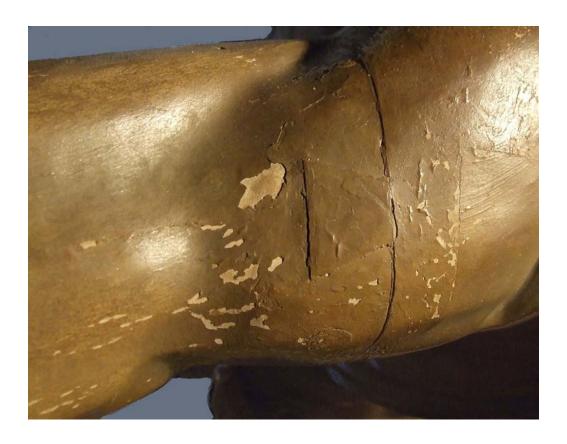
En particular se observan en las imágenes con radiación U.V. como se localizan sendos repintes en los ensambles de los brazos con el cuerpo, zona que por su deficiente construcción en origen fue reforzada por el ya citado pintor Cerezo; en estas zonas aplica un estuco, y una vez lijado, pinta sobre éste con óleos, ocultando policromía original. En el resto de zonas donde interviene, y a excepción del gemelo derecho donde también estuca, sólo aplica color. Estas zonas son fundamentalmente algunas pérdidas de estratos provocadas por el empuje de las cabezas de las espigas de madera colocadas por el escultor como refuerzo, o bien en algunas lagunas situadas en el plano superior de los brazos.

Fig. II.4. Estado inicial. Detalle. Ensamble del brazo izquierdo. Levantamientos y pérdidas del estrato polícromo.

Se procedió a la separación de los brazos, debido a la mala cohesión estructural de éstos con el cuerpo. Para ello se introdujo una hoja de segueta a través del ensamble y se fue cortando uno de los tornillos de los dos que sujetaba la media cola de milano corredera de cada brazo. Una vez cortado se desenroscó el que quedaba y se extrajeron las distintas piezas metálicas de los mismos mediante microtaladros perimetrales para realizar el mínimo daño al soporte.

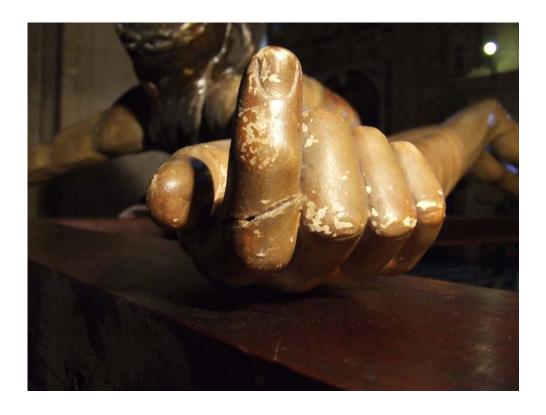
Otra intervención menor es el encolado del dedo índice de la mano derecha a causa de una rotura por golpe a la altura de la segunda falange.

Fig. II.5. Estado inicial. Detalle. Rotura reparada del dedo índice de lamano derecha. Pérdidas del estrato polícromo.

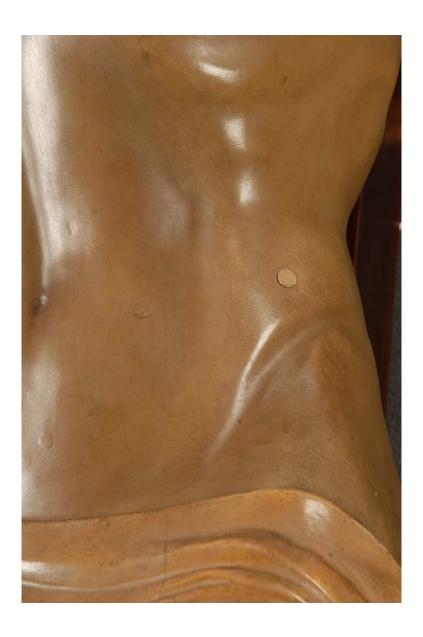
Fig. II.6. Estado inicial. Detalle. Cabeza de espiga marcada en superficie.

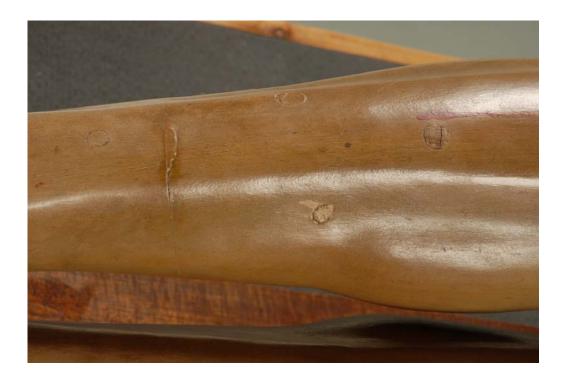
Fig. II.7. Estado inicial. Detalle. Cabezas de espigas marcadas y fisura con estuco y repinte de reparación.

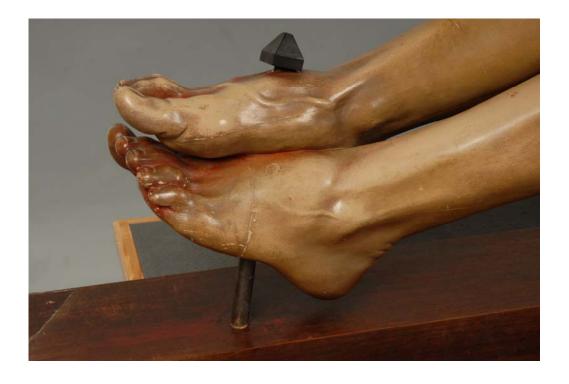
Fig. II.8. Estado inicial. Detalle. Fisuras de ensambles en los pies; pérdida de la policromía por roce devocional.

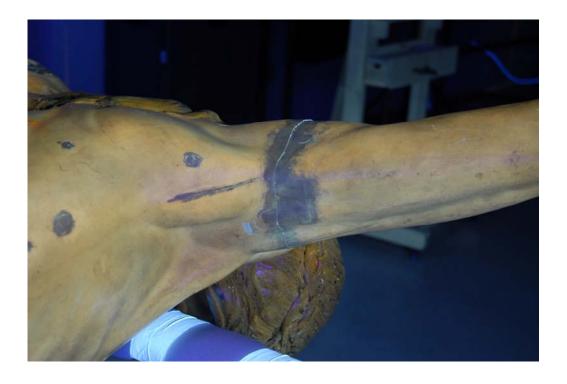
Fig. II.11. Estado inicial. Detalle. Radiación U.V. Repintes en el ensamble del brazo derecho y sobre una fisura y varias cabezas de espigas.

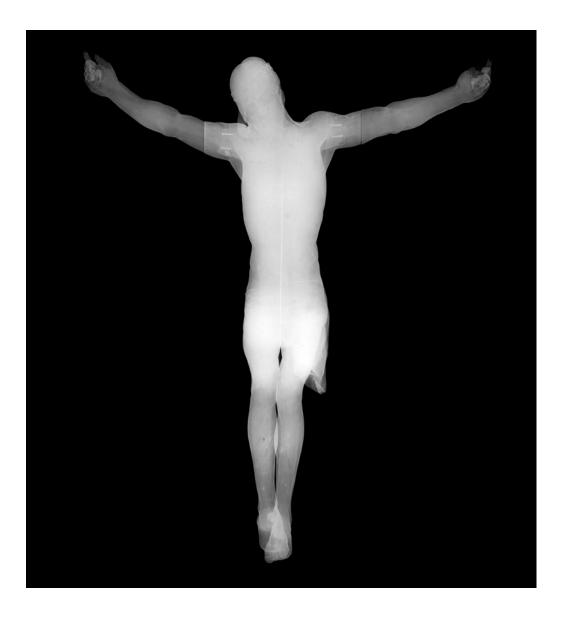
Fig. II.12. Estado inicial. R-X. Vista general. Se observan los tornillos de refuerzo en los ensambles de los brazos.

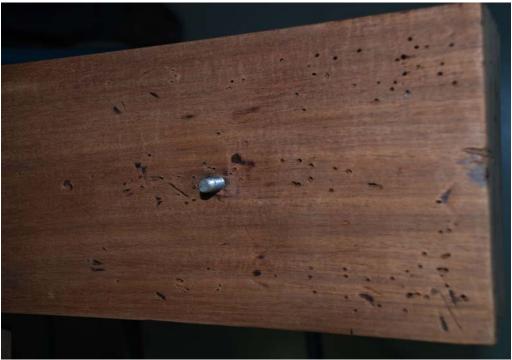
Sólo en el caso de la cruz, en la parte superior de la pieza vertical, se detectaron una serie de orificios (que se hallaban tapados con una resina o cera) de sección circular que en principio podrían interpretarse como orificios de salida de insectos xilófagos. Al ser retirada la resina que los tapaba, dichos orificios no parecían ser de insectos xilófagos por su tamaño y forma, además de por presentar una distribución nada homogénea, al estar agrupados en tres bandas longitudinales (Fig. 1). Posiblemente se trate de orificios causados por clavos para la fijación de la placa INRI.

Figura 1. Orificios de la parte superior de la cruz (Foto: Víctor M. Menguiano Chaparro).

No obstante, ante la duda y como medida de prevención, se procedió a la desinsectación de la cruz mediante atmósfera controlada de gas argón.
