MEMORIA FINAL DE INTERVENCIÓN  
**“CRISTO DE JERUSALÉN Y BUEN VIAJE”**  
**ANÓNIMO, SIGLO XVIII.**  
**CATEDRAL DE LA MERCED. HUELVA.**

## **MEMORIA FINAL DE INTERVENCIÓN DEL CRISO DE JERUSALÉN Y BUEN VIAJE. CATEDRAL DE LA MERCED. HUELVA.**

**Nº: 18E/09**

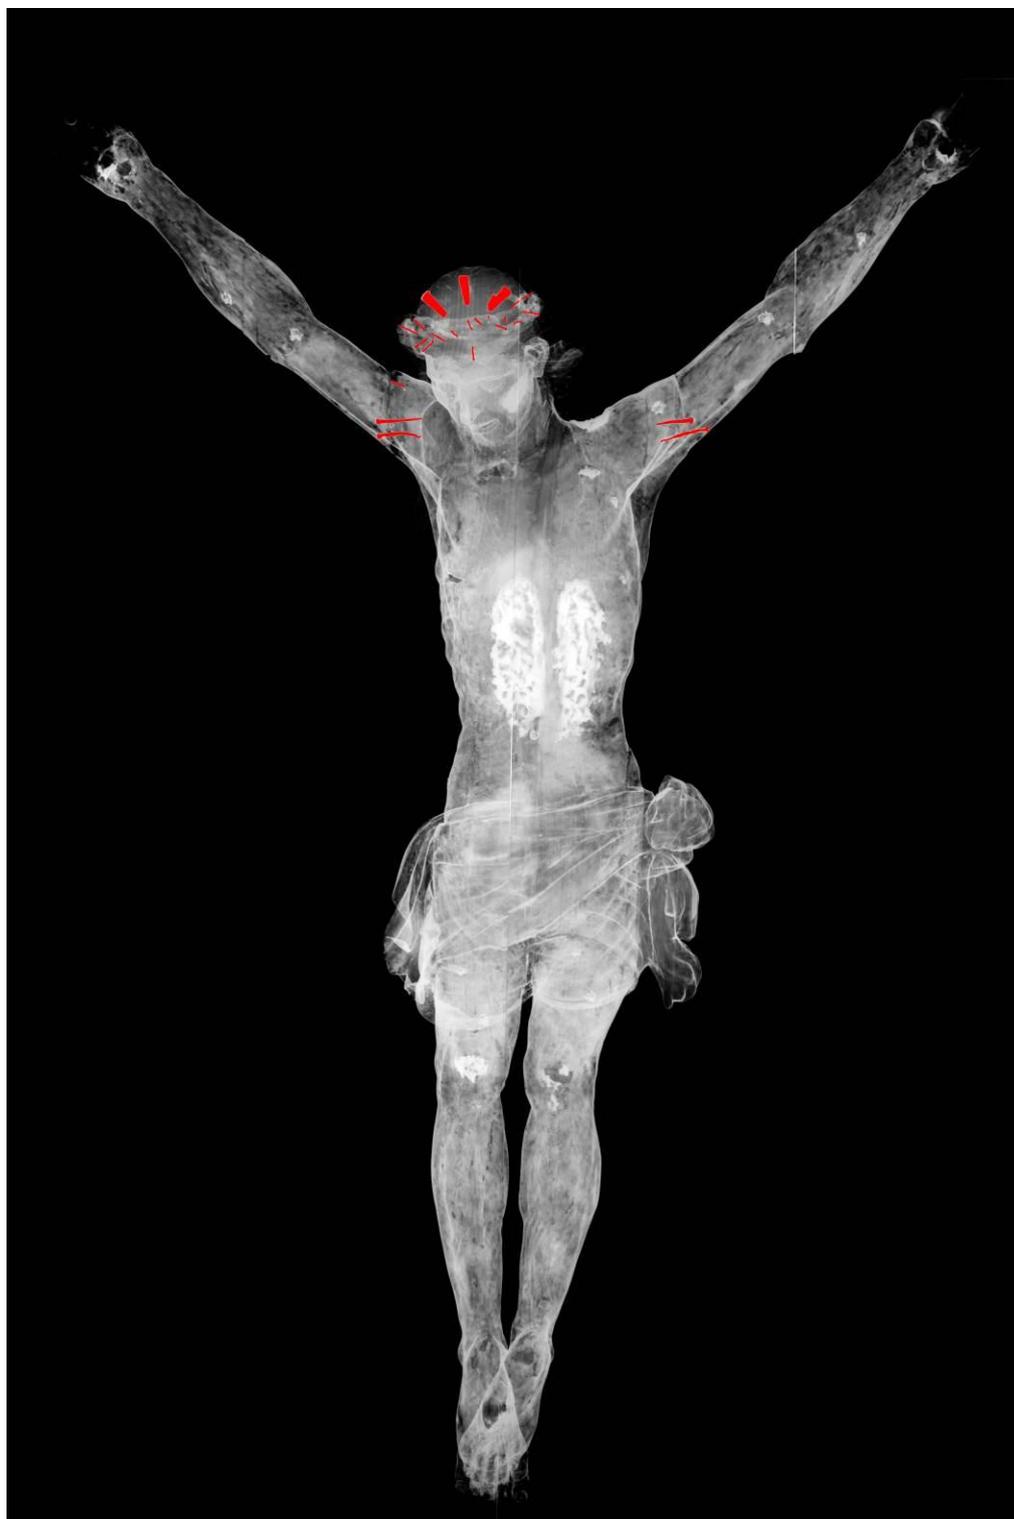
FIGURA II.3

- Estudios radiográfico, han dado la información necesaria para determinar la disposición, ubicación y el número de elementos metálicos presentes, así como la disposición de las diferentes uniones entre las distintas piezas de madera, huecos, etc. Se ha realizado una toma antero posterior de la totalidad de la talla. (Figura II.3).

Soporte. Estudio radiográfico. Localización de elementos metálicos.

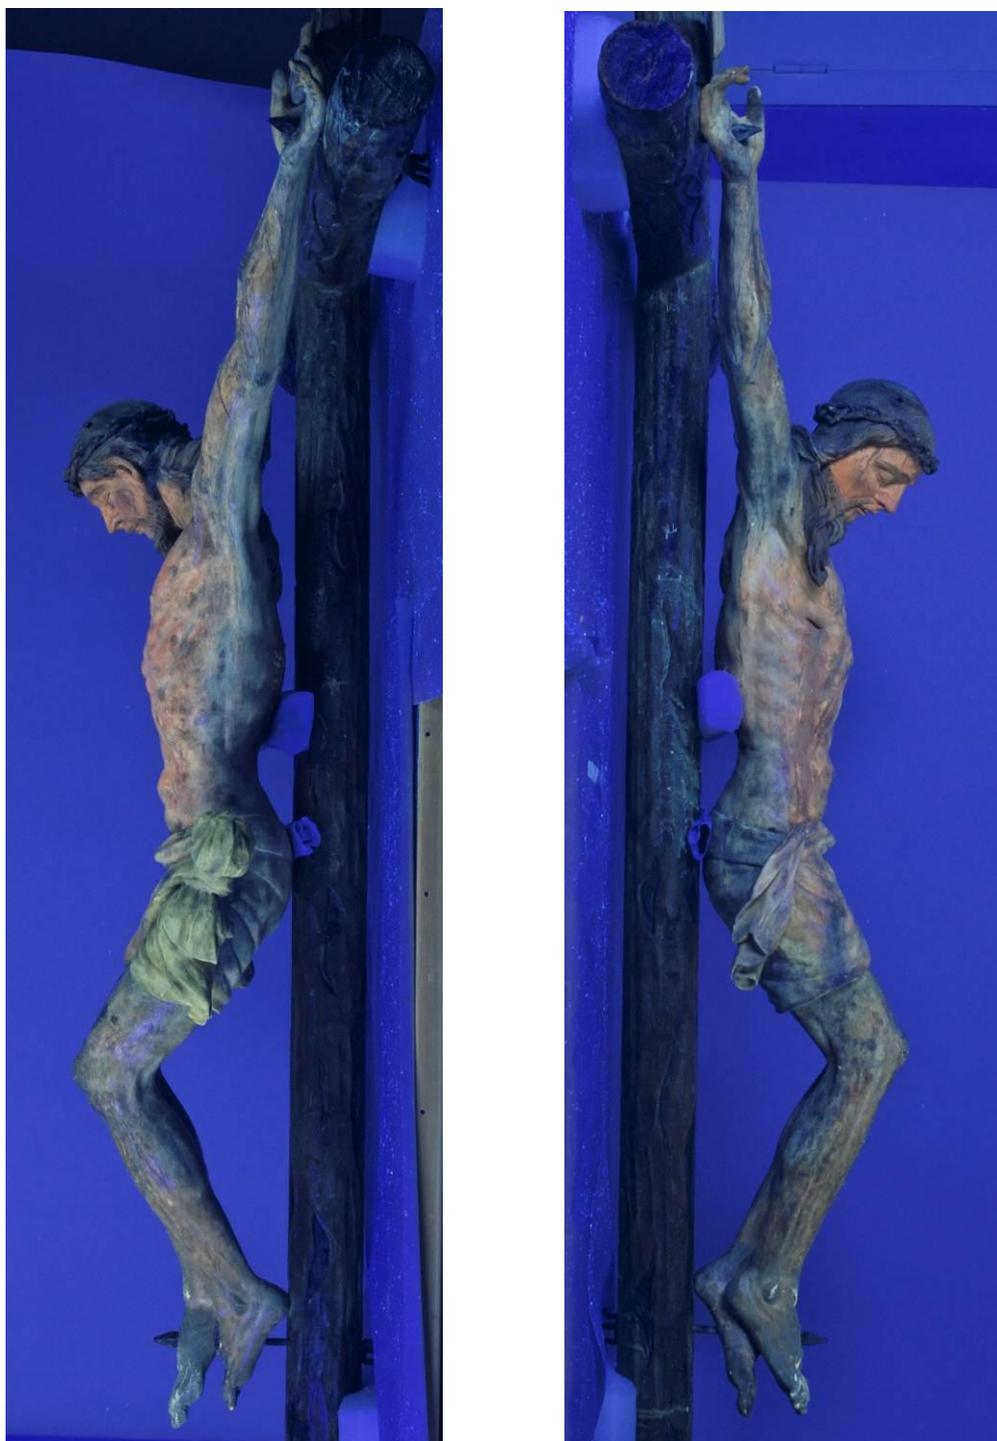
FIGURA II.5

Estudio con luz ultravioleta.

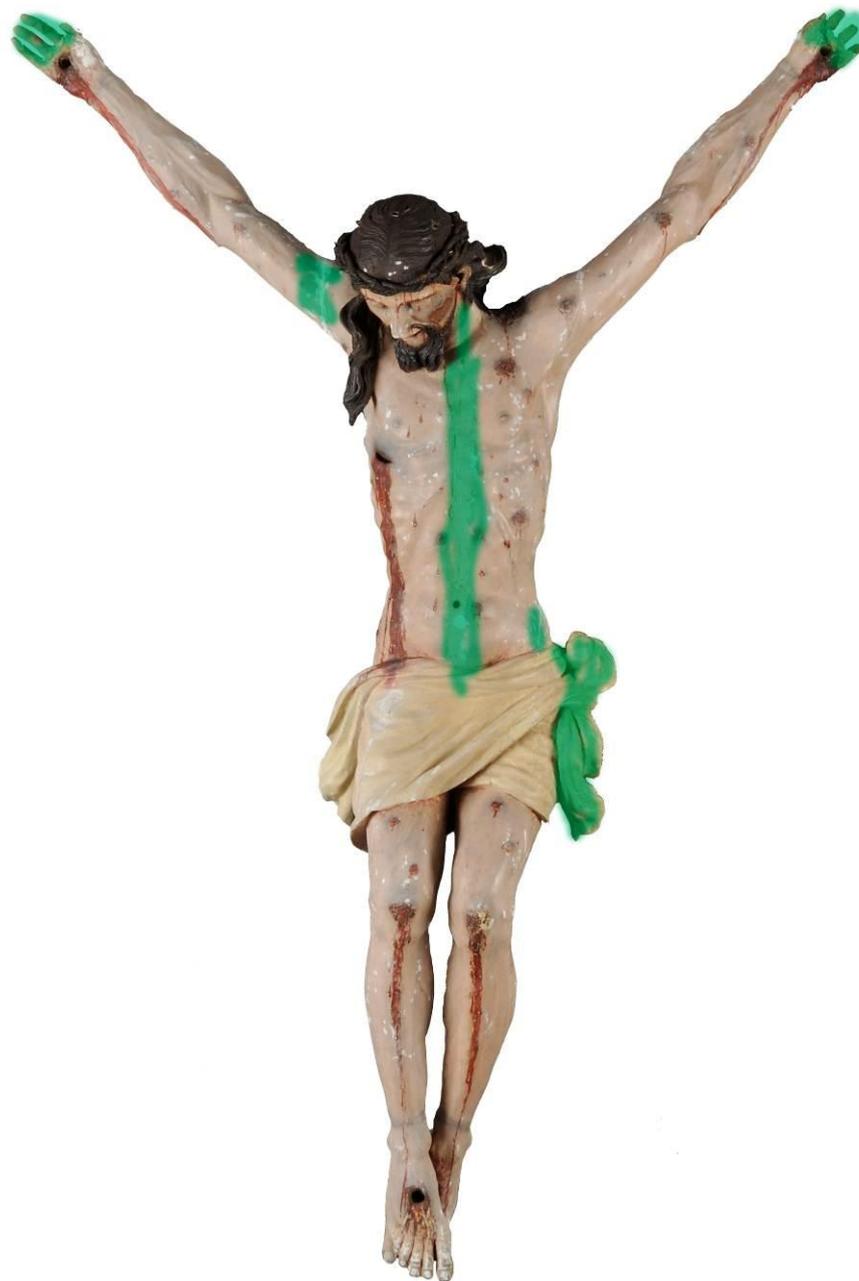
FIGURA II.16

Localización de los repintes realizados en el año 1937. Anverso.

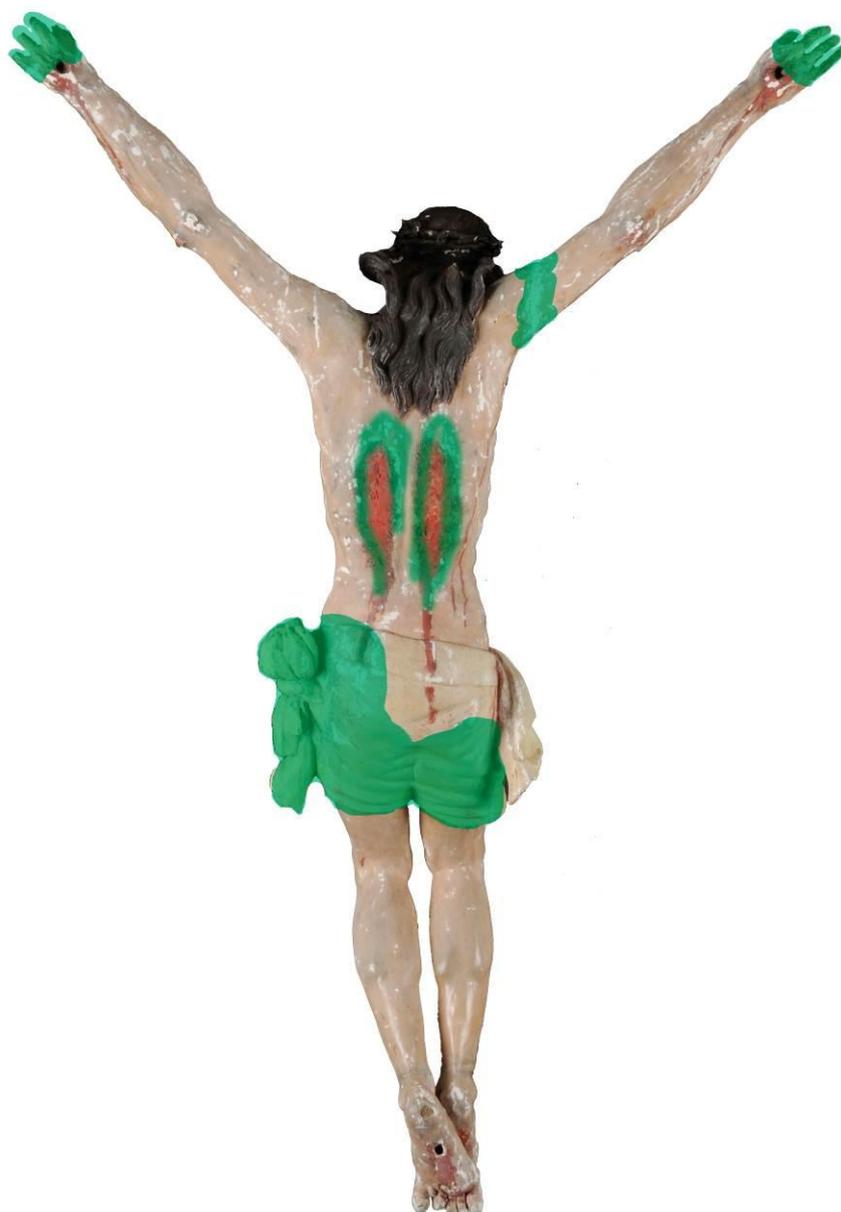
FIGURA II.17

Localización de los repintes realizados en el año 1937. Reverso.

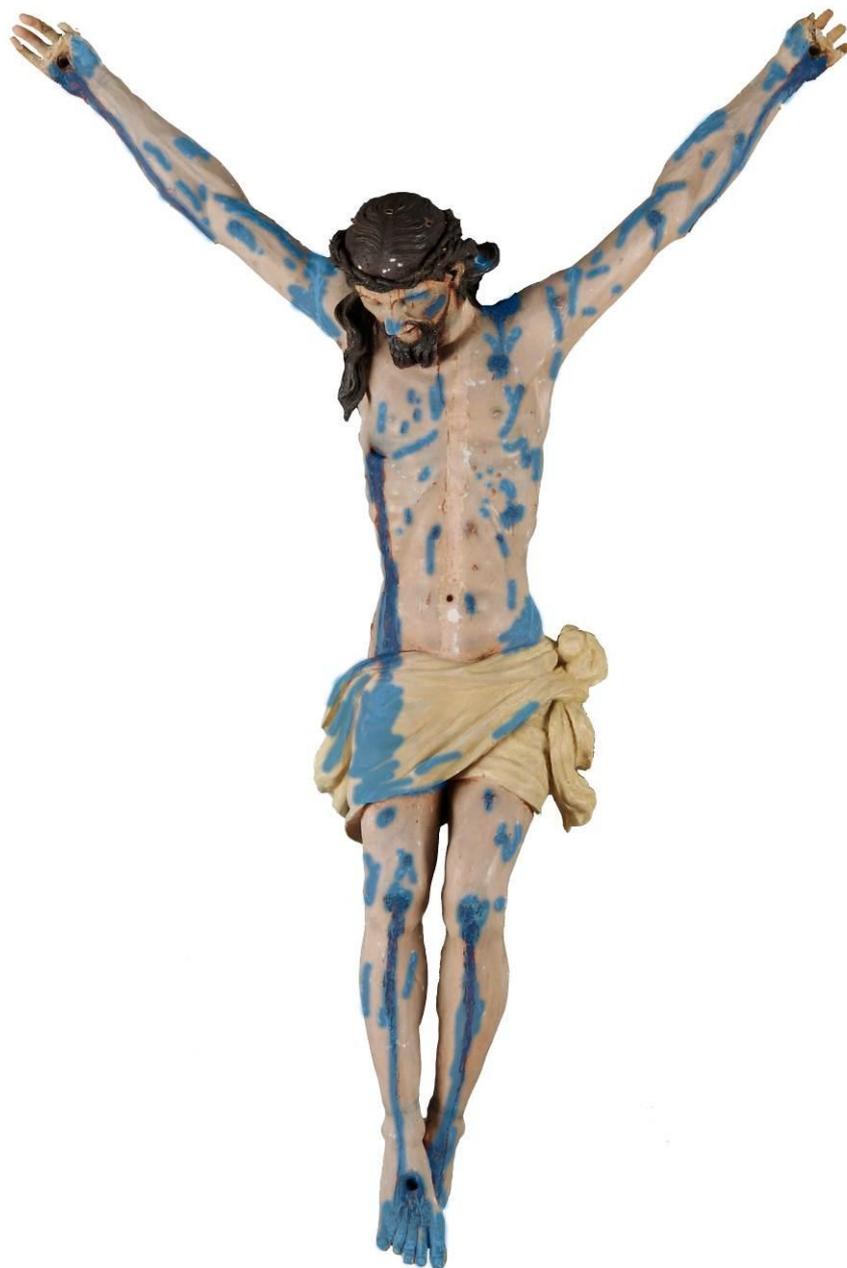
FIGURA II.18

Localización de los repintes realizados en el año 1983. Anverso.

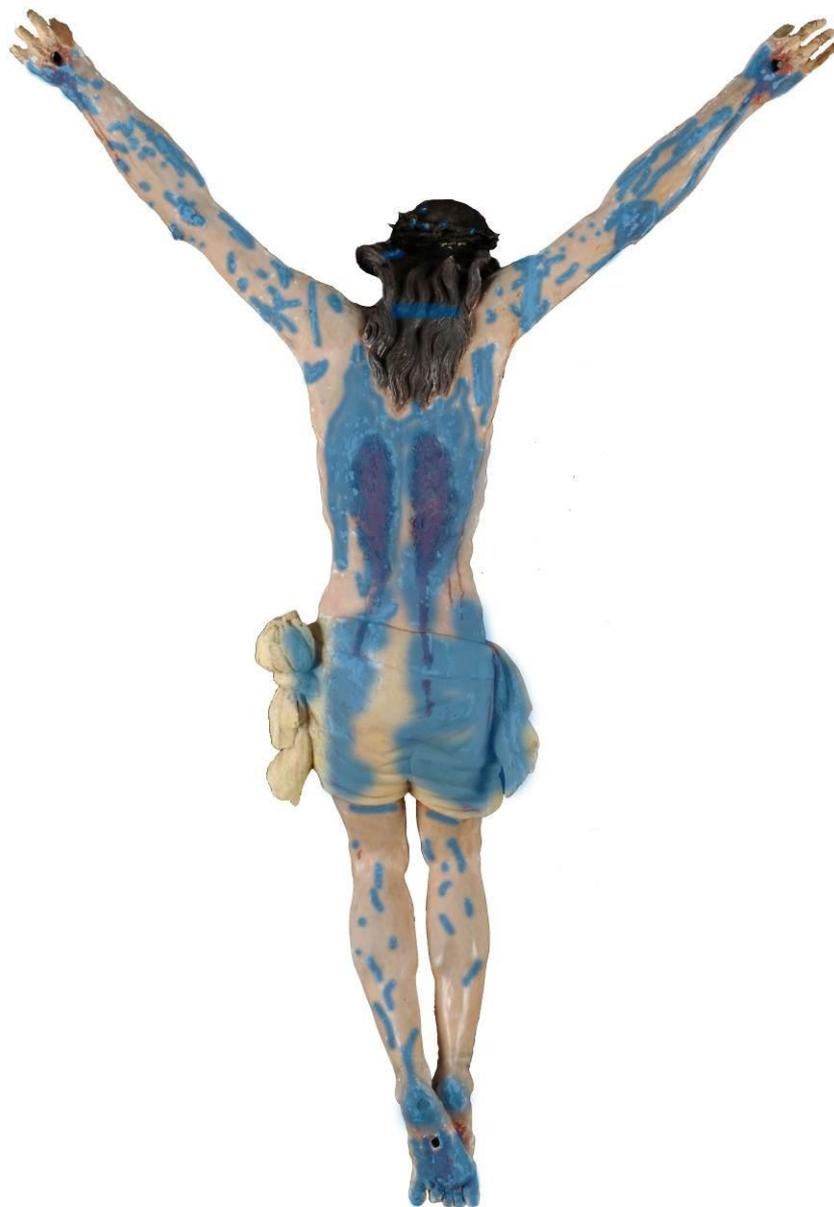
FIGURA II.19

Localización de los repintes realizados en el año 1983. Reverso.

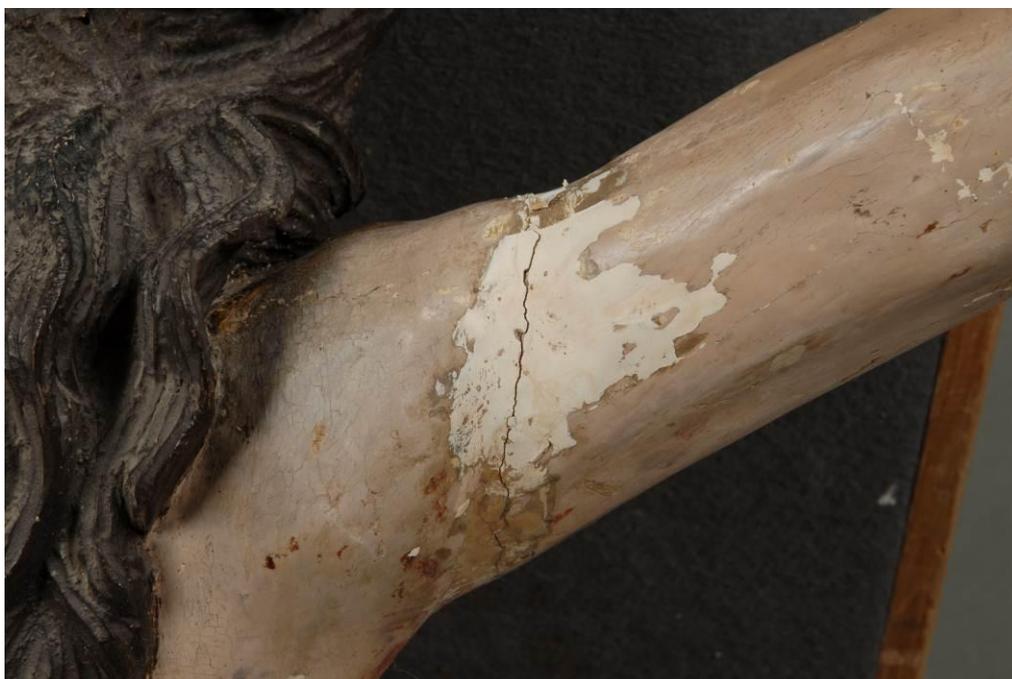
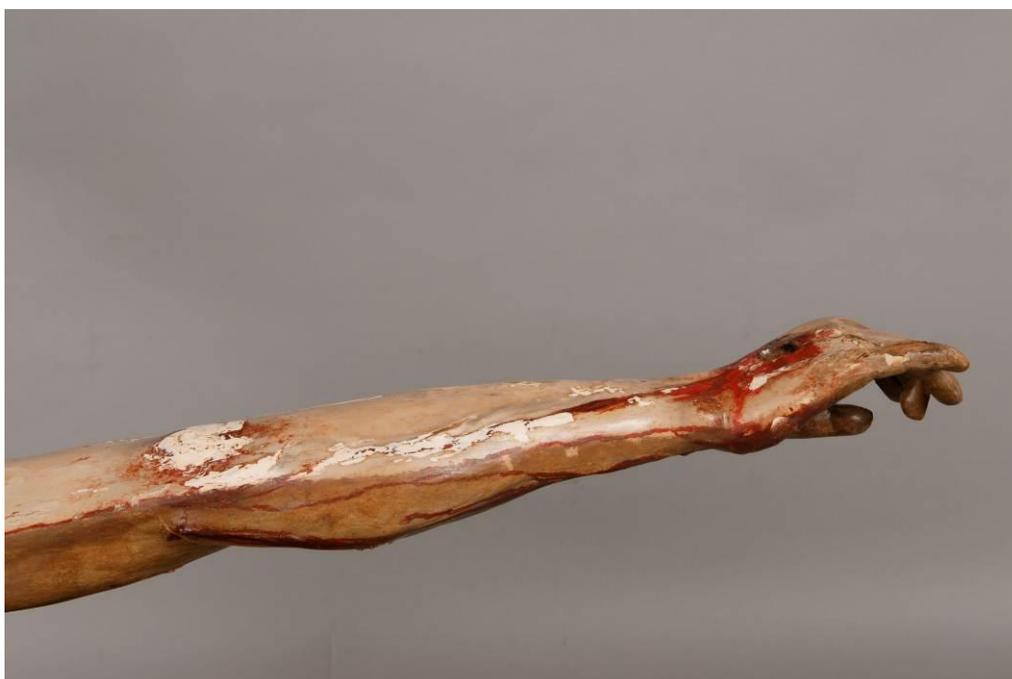
FIGURA II.23

Tratamiento. Estucos blancos de la restauración de 1983.

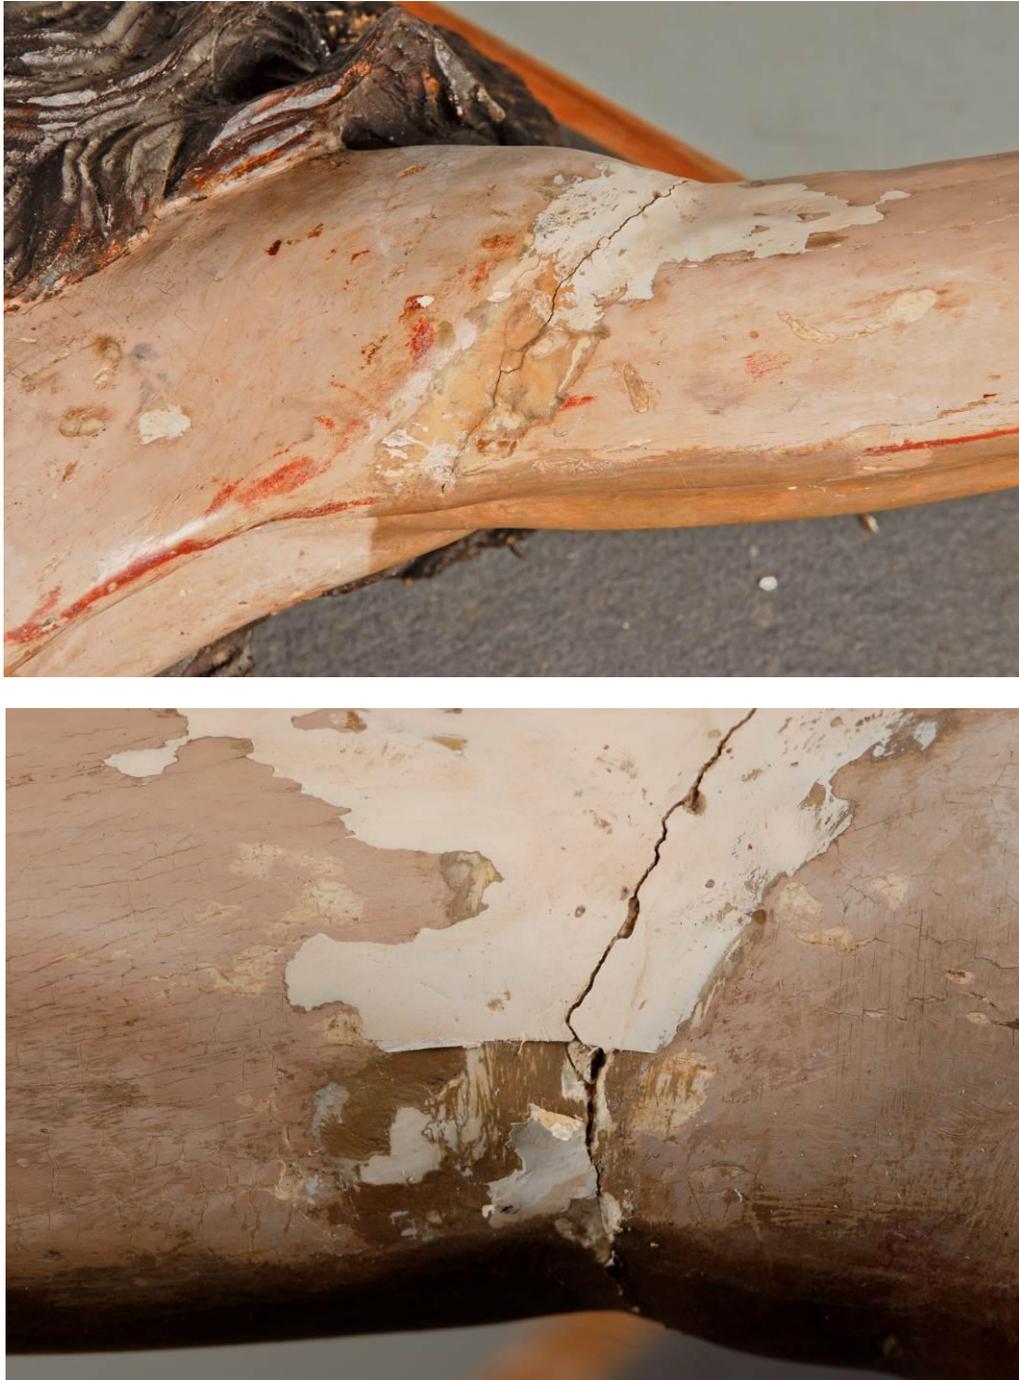
FIGURA II.24

Tratamiento. Bajo los estucos blancos del año 1983 aparece el estuco usado en la restauración del año 1937.

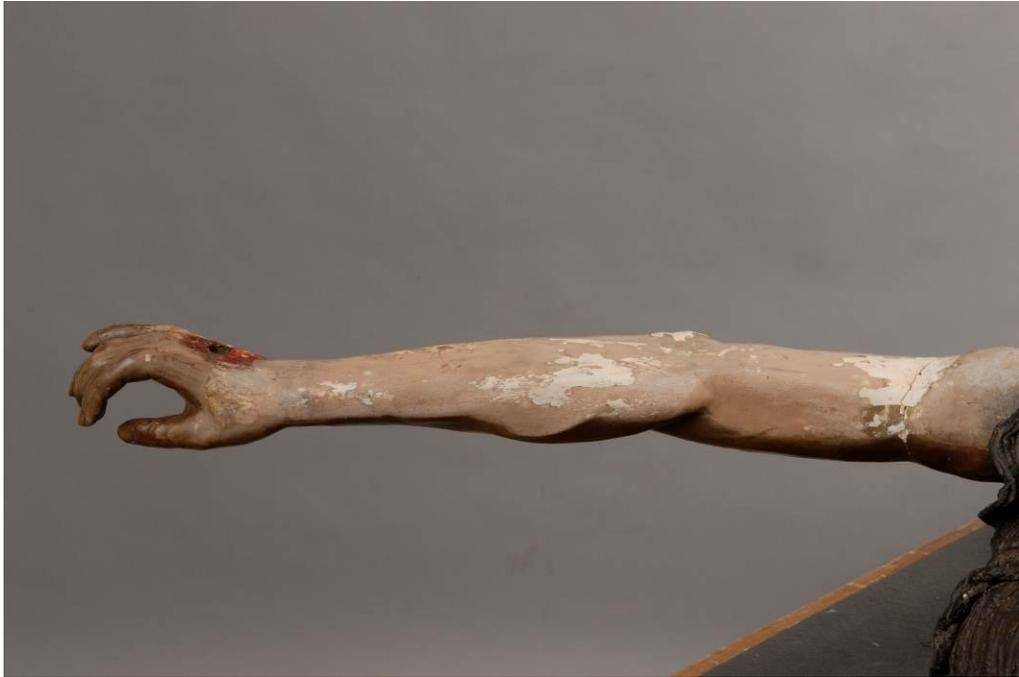
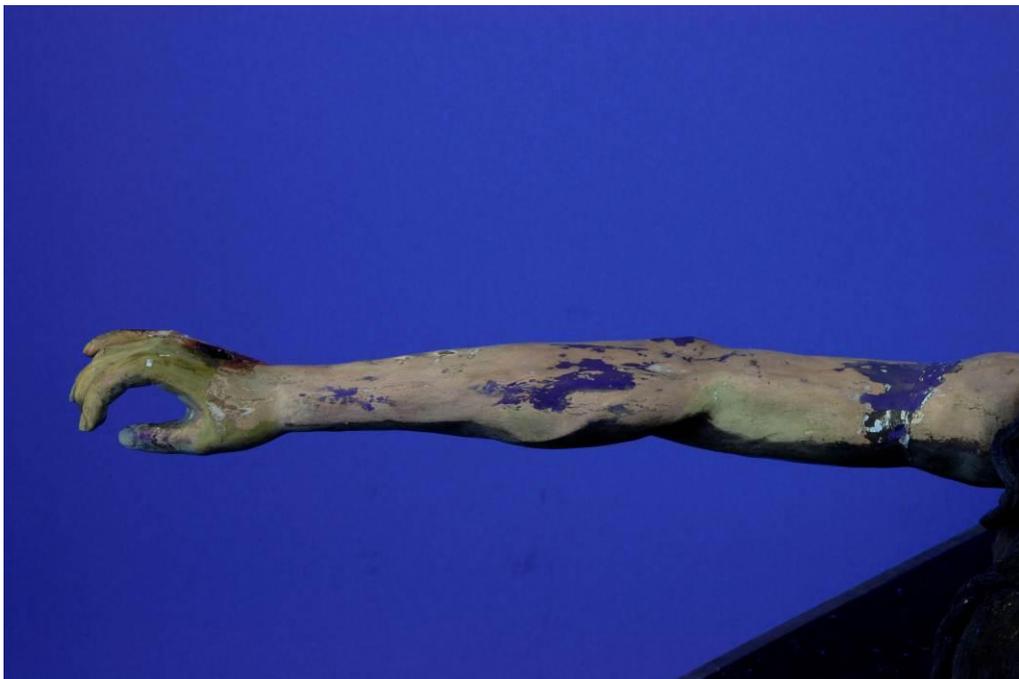
FIGURA II.26

Fotografía ultravioleta del brazo derecho. En azul oscuro los estucos blancos del año 1983. La mano presenta una tonalidad verdosa, sobre todo los dedos, resultado de la reposición del soporte y la policromía en dicha zona efectuada en el año 1937.

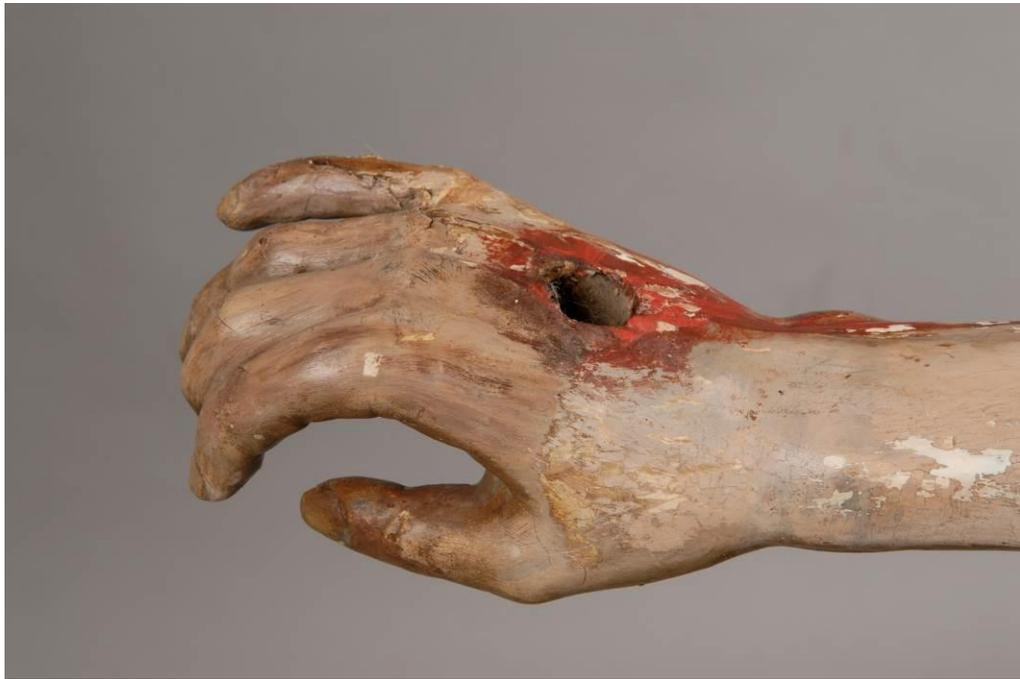
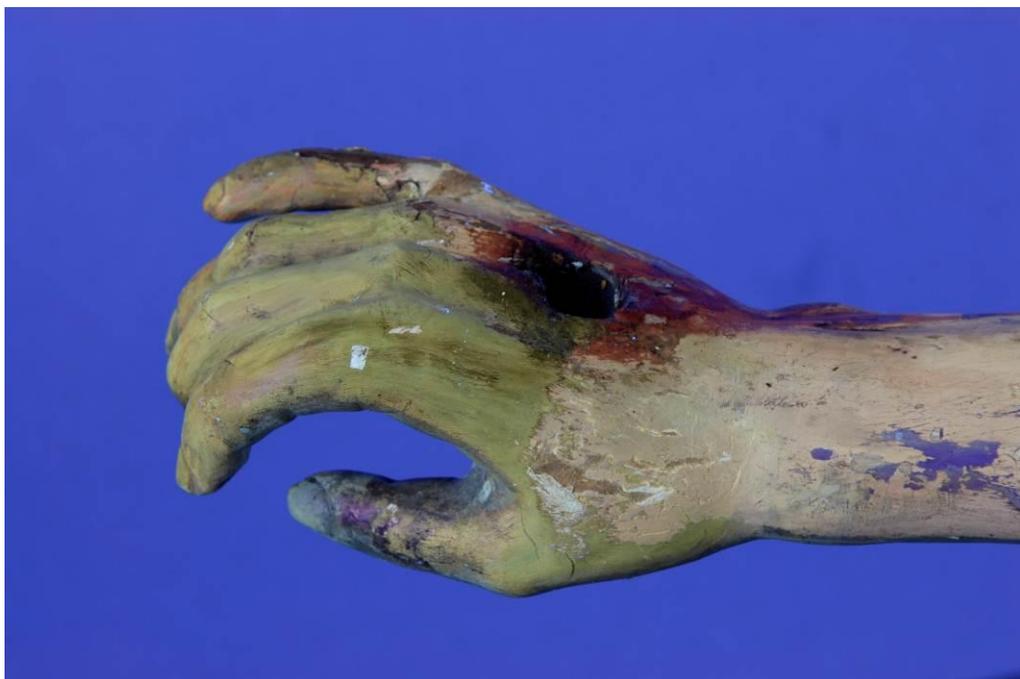
FIGURA II.27

Tratamiento. Detalle de la mano derecha en donde se aprecia más claramente los repintes sobre el dorso de la mano y los dedos.

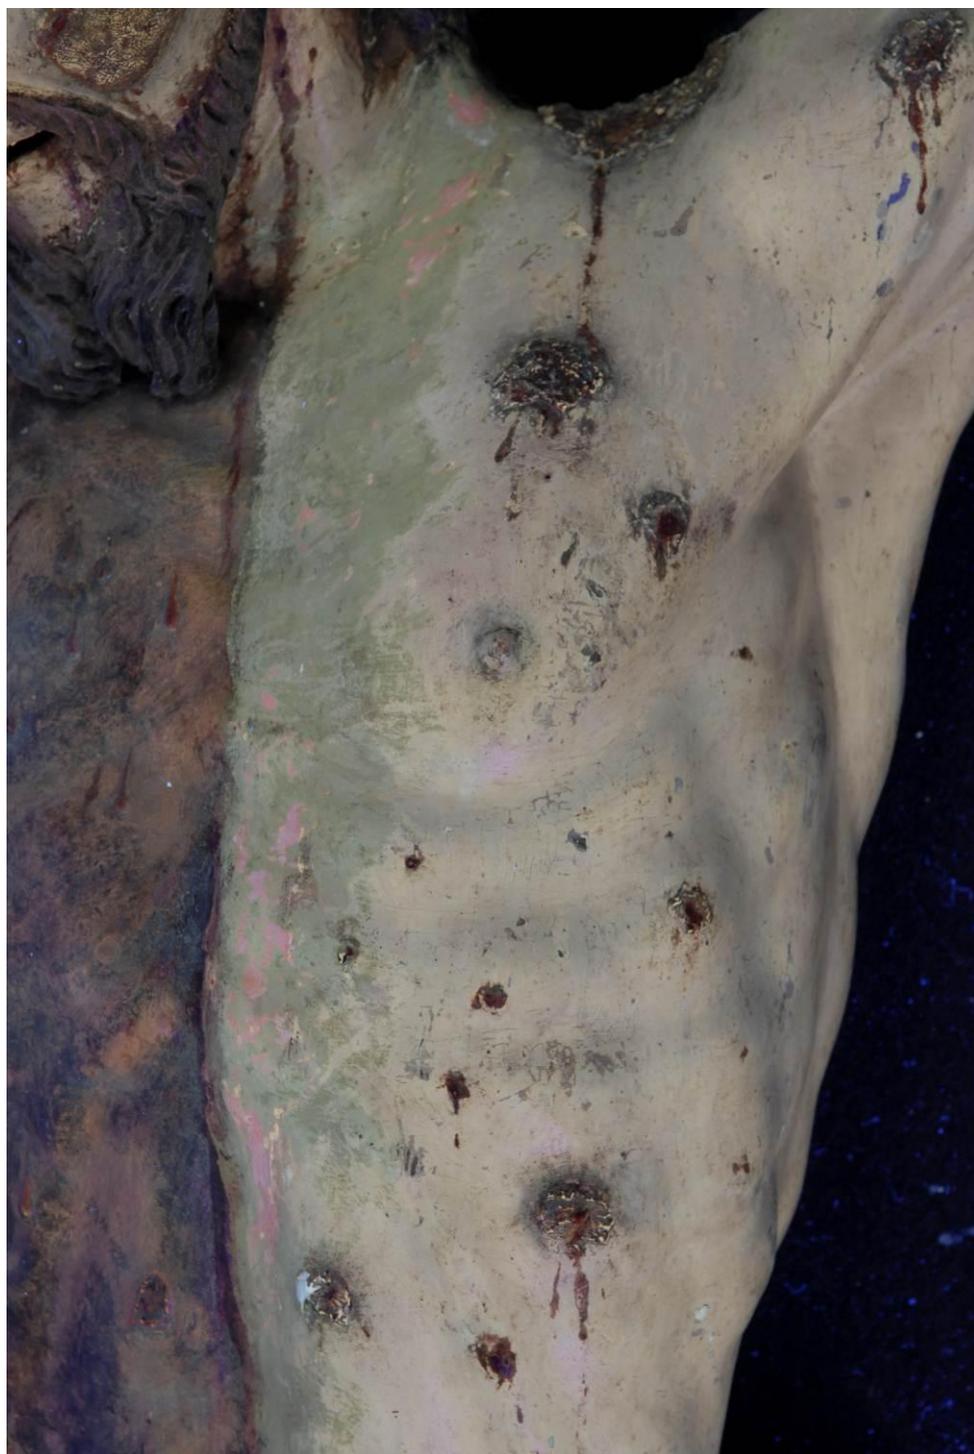
Figura II.30

Fotografía ultravioleta. Los tonos de color verde que aparecen sobre la policromía original ya limpia se corresponden con el repinte de la intervención de 1937.

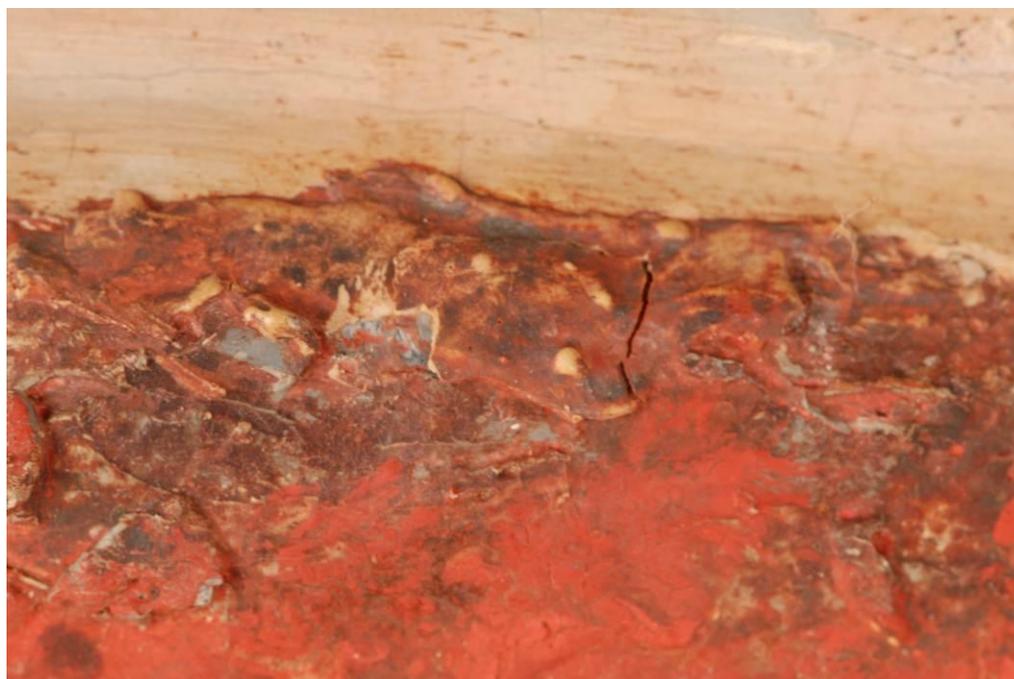
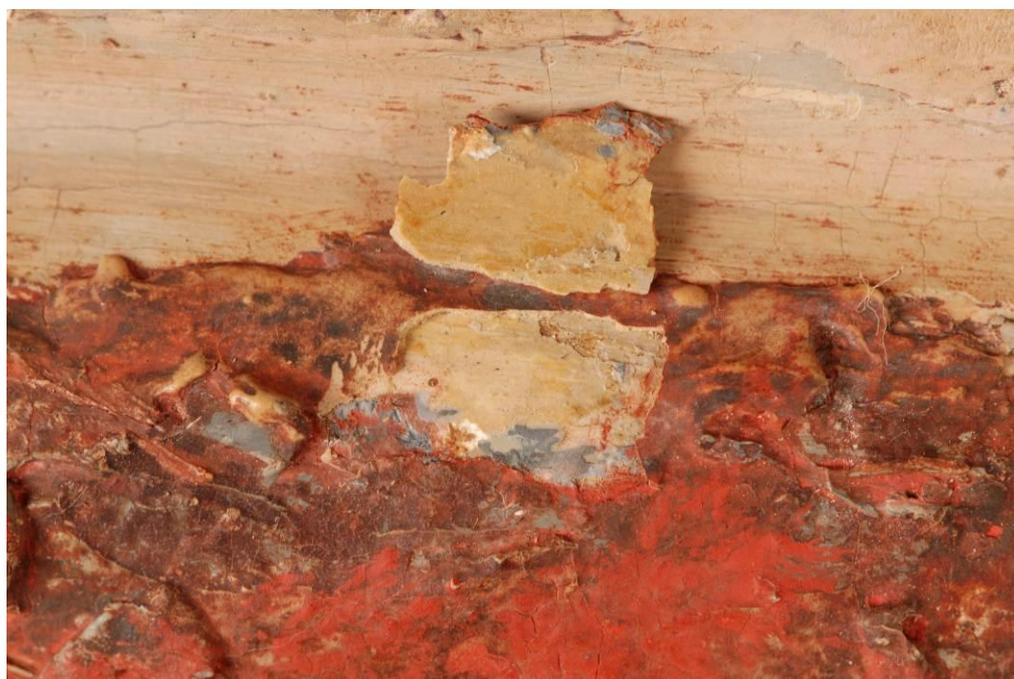
Figura II.31

Macrofotografía de la llaga de la espalda, El estuco aplicado para simular la herida cubrió la policromía original. Intervención realizada en el año 1937.

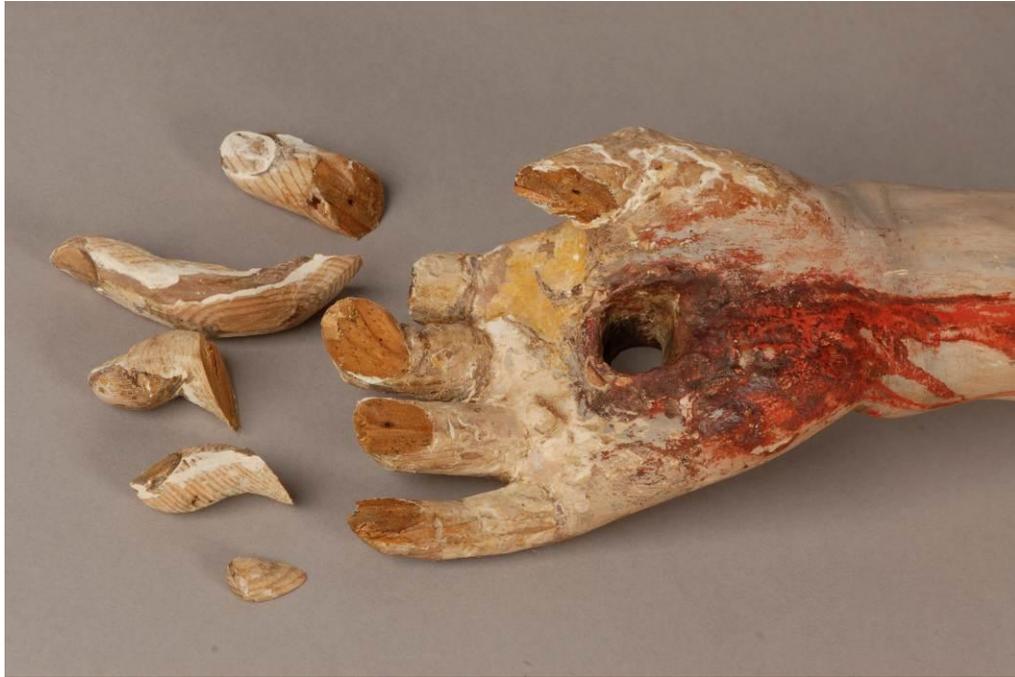
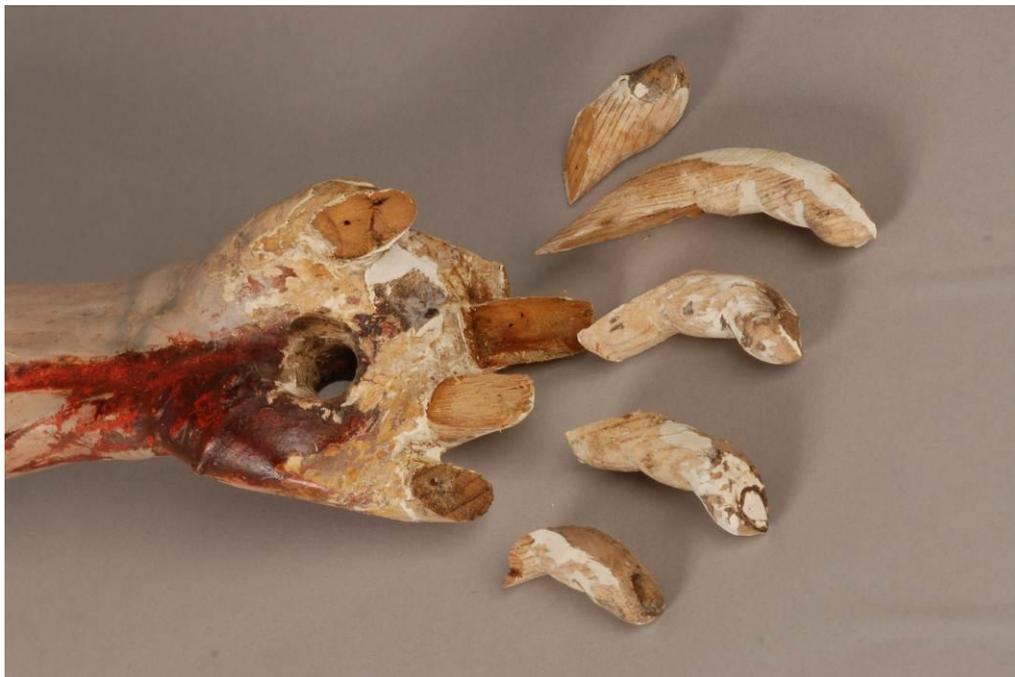
FIGURA II.33

posterior izquierda del cabello y la zona posterior del brazo derecho. (Figuras II.33 y II.36).

Tratamiento. Desensamblaje de los dedos falsos en las dos manos.
