Instituto Andaluz del Patrimonio Histórico

### INFORME TÉCNICO DE ESTADO DE CONSERVACIÓN Y PROPUESTA DE INTERVENCIÓN DE LA ESCULTURA EN MADERA POLICROMADA

**VIRGEN DE LOS REYES, CATEDRAL. SEVILLA**

**Sevilla mayo de 1998**

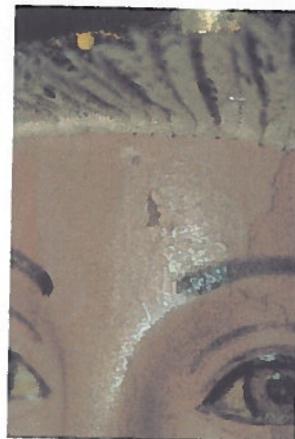
- Falta de adhesión de capas policromas localizados en el rostro y cuello de la Virgen. Los levantamientos detectados coinciden con el craquelado de la policromía que, desprendiéndose por sus bordes, dan lugar a levantamientos y consecuentemente a la caída de la escama, como ha ocurrido en la laguna existente en la frente (en la que se observa tanto la policromía original subyacente a la visible actualmente, como el soporte de madera). Estos levantamientos, coinciden fundamentalmente con zonas de reintegración, se localizan en las siguientes áreas (Véase gráfico nº 1):

Detalle de los levantamientos existentes en la frente

- Fijación de los levantamientos existentes y consolidación de la preparación y la película de color. Este tratamiento dado el actual estado conviene realizarlo con urgencia.
- Estucado de las lagunas presentes en la policromía del rostro de la Virgen con materiales afines a los empleados (¿sulfato de calcio aglutinado en cola animal?). Este tratamiento será realizado únicamente en aquellas áreas donde esté visible el estrato de preparación o el soporte de madera.
- Reintegración cromática de las lagunas con materiales reversibles (acuarela y/o pigmentos al barniz).

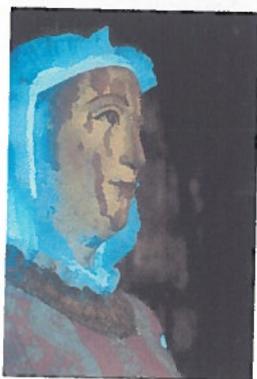
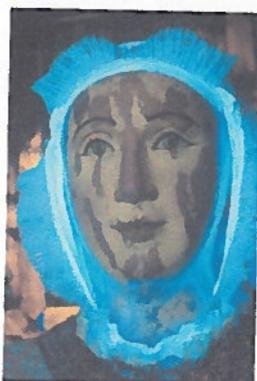
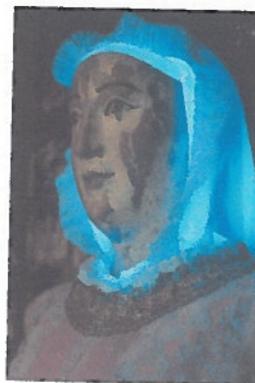
- Técnica empleada en parte o en la totalidad de la reintegración, pigmentos al barniz, ya que el ultravioleta pasa las áreas de reintegración dejando visible las lagunas de policromía y por tanto, las zonas reintegradas.
- Lagunas presentes en la capa policroma:
  - Virgen: Rostro: detalles de la visión frontal y lateral del rostro y cuello.

Perfil derecho con iluminación U.V.

Visión frontal con iluminación U. V.

Perfil izquierdo con iluminación U.V.

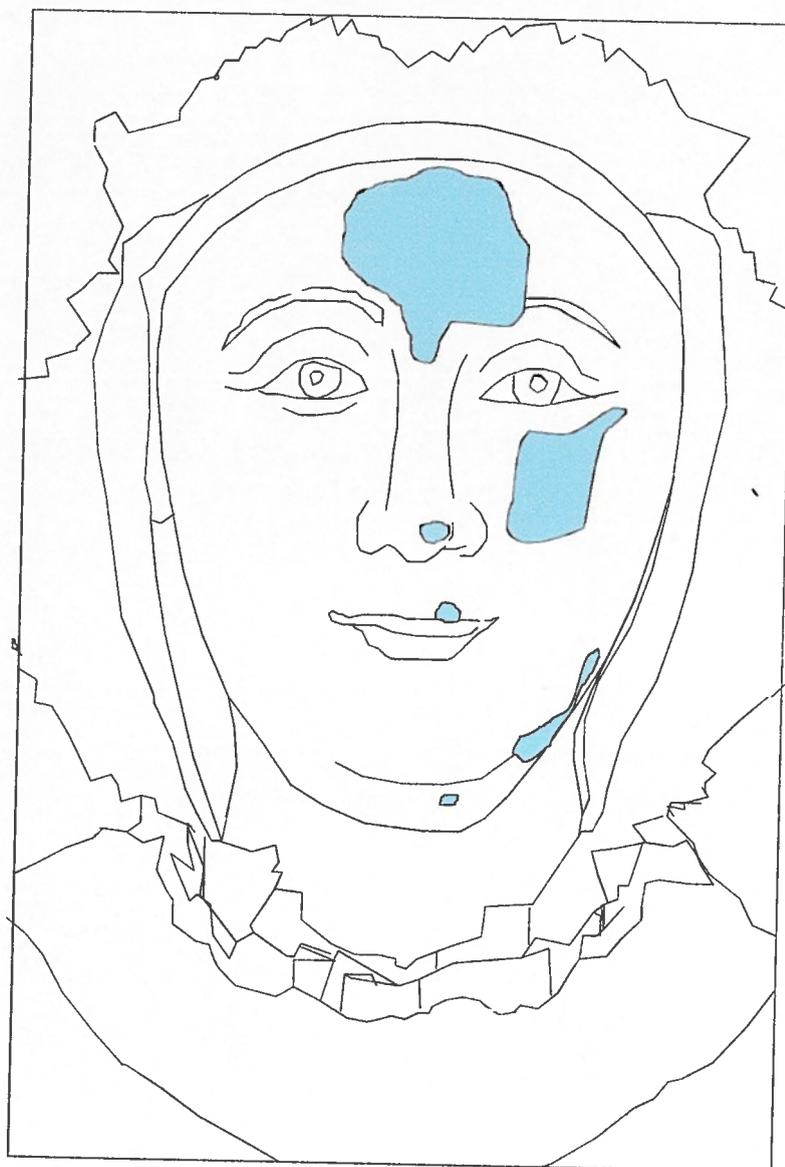
VIRGEN DE LOS REYES  
LEVANTAMIENTOS POLÍCROMOS

- Frente.
- Punta de la nariz.
- Parte central del labio superior.
- Parte central inferior de la barbilla.

Áreas de levantamientos en la capa policroma

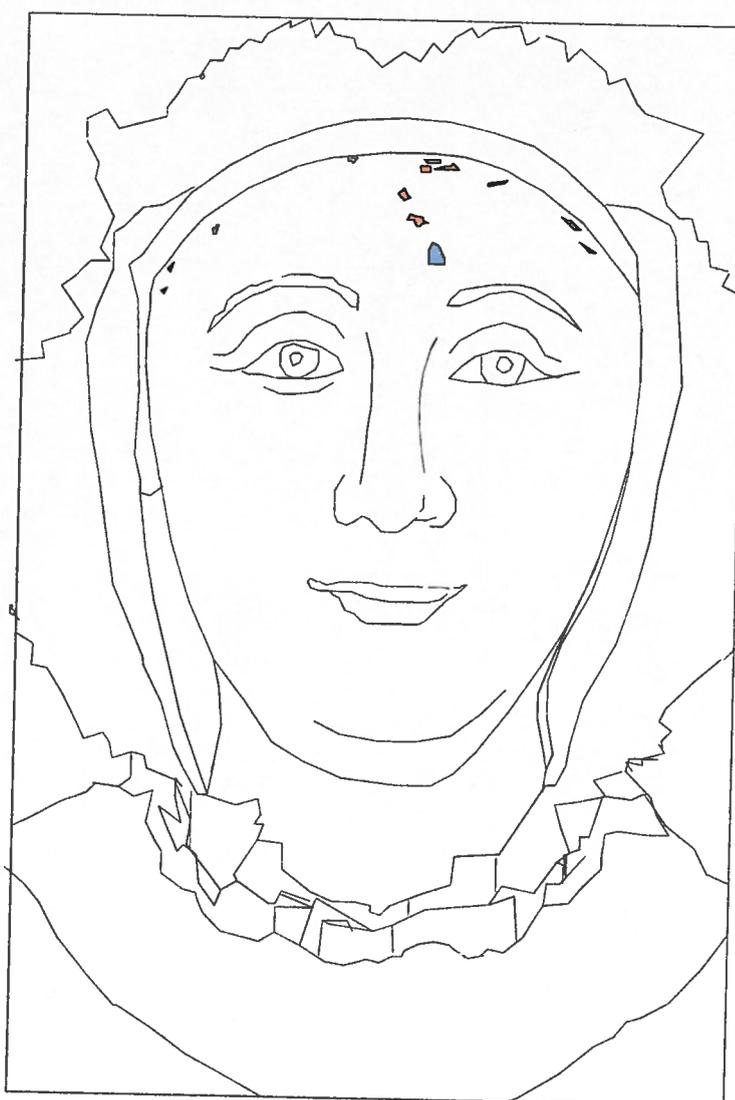
Gráfico nº 2

- Pérdida parcial de policromía debido a arañazos producidos por los alfileres empleados en la sujeción de las diferentes prendas que componen las vestiduras (véase gráfico nº 2). Estos se localizan en:
  - Sienes izquierda y derecha.
  - Lateral izquierdo y derecho del cuello.
- Desgastes de la policromía de las manos de la Virgen, quedando visible la preparación blanca en algunos de los bordes de las lagunas, posiblemente debido al besamanos y al roce durante el acto de vestir-desvestir la imagen.

Desgastes de policromía producidos por alfileres

Lagunas de policromía

El actual sistema de sujeción de las diferentes prendas que componen las vestiduras de ambas imágenes (Virgen y Niño) interfiere negativamente en la conservación de la capa de preparación y de color (policromía). En este examen preliminar esta alteración, como hemos visto, se ha detectado en ambas sienes de la Virgen. Es por ello que consideramos oportuno proponer el estudio de un nuevo sistema de sujeción de estas prendas.

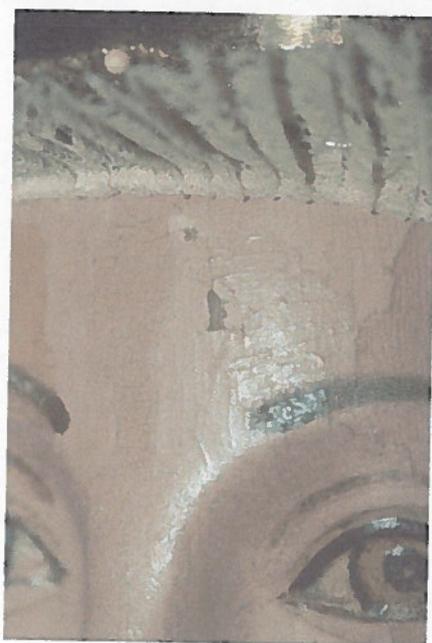
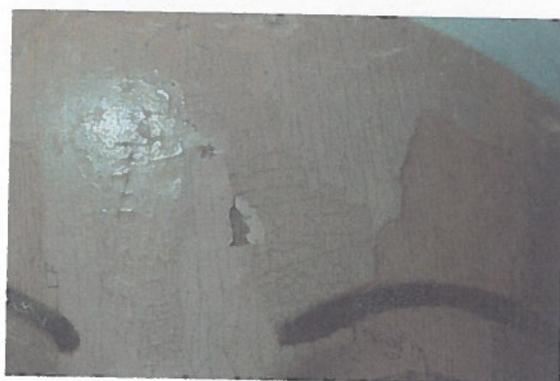
El examen de la obra con este tipo de iluminación ha puesto de manifiesto las patologías descritas, levantamientos de estratos policromos en forma de tienda en los bordes del craquelado presente, así como áreas donde las irregularidades de la policromía nos hacen presuponer inicio de nuevos levantamientos. Estos se detectan en las siguientes áreas:

**DETALLES DE LOS LEVANTAMIENTOS CON LUZ RASANTE**

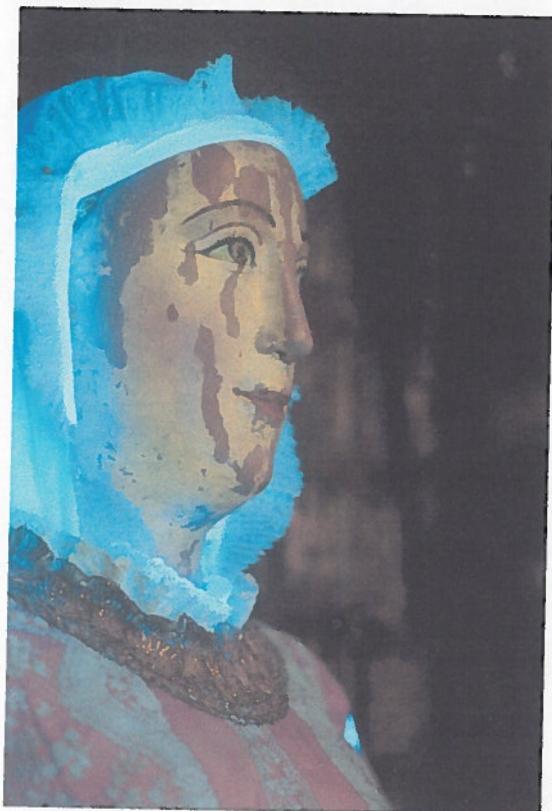
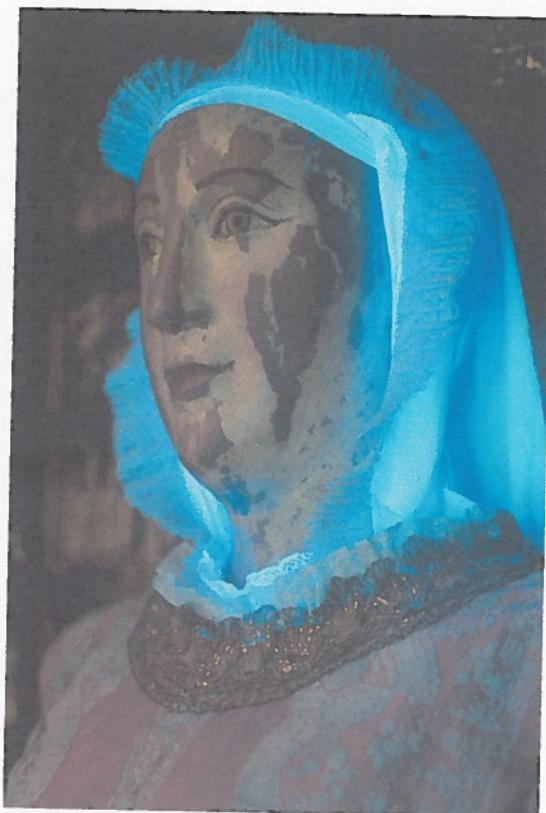
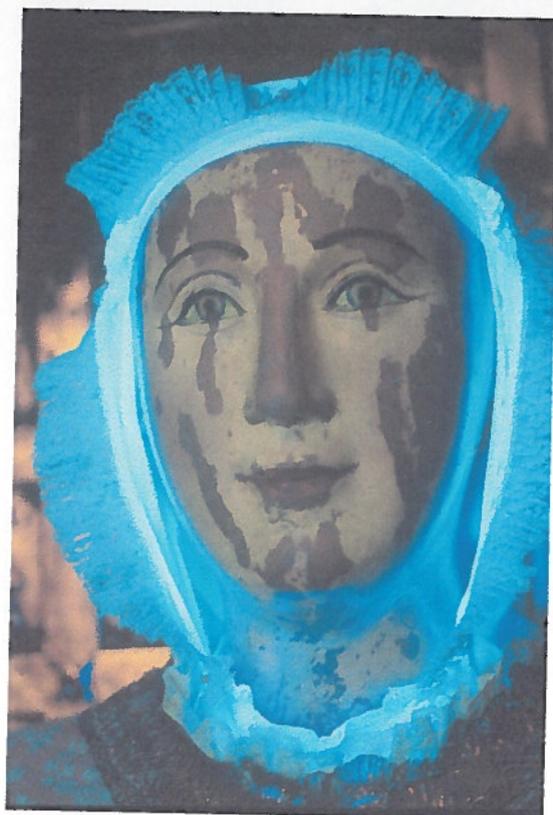
DIFERENTES VISTAS DEL ROSTRO CON ILUMINACIÓN ULTRAVIOLETA

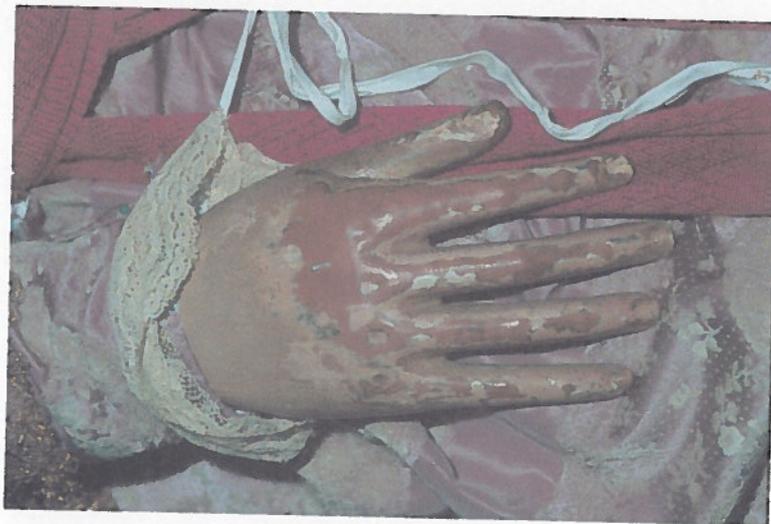
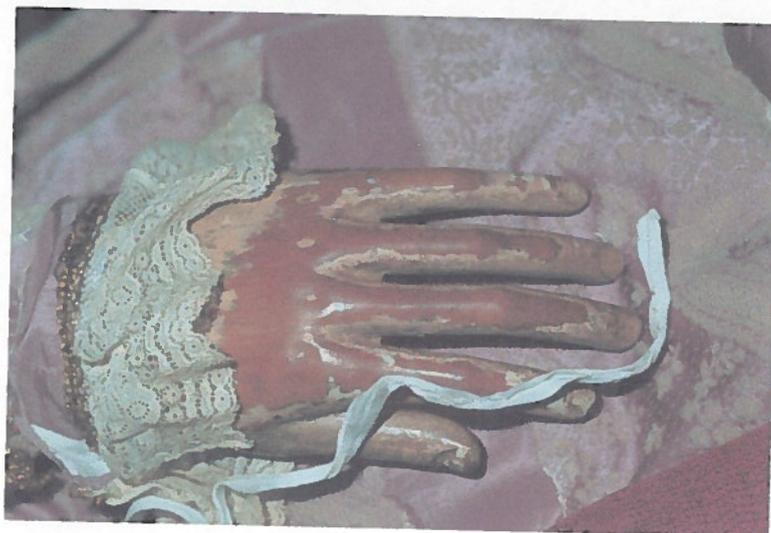
**VISTAS DE AMBAS MANOS CON ILUMINACIÓN NORMAL.**  
Se aprecian los desgastes de policromía provocados por el roce o el besamano (preparación blanca visible)

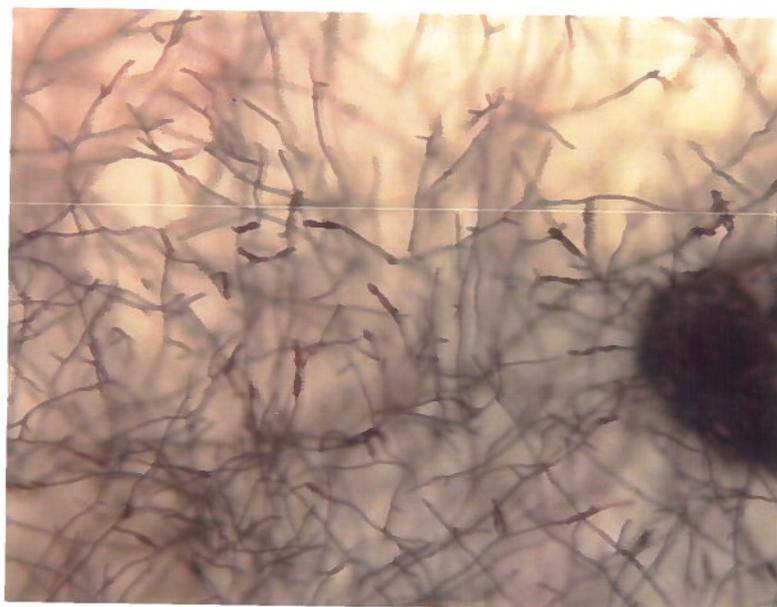
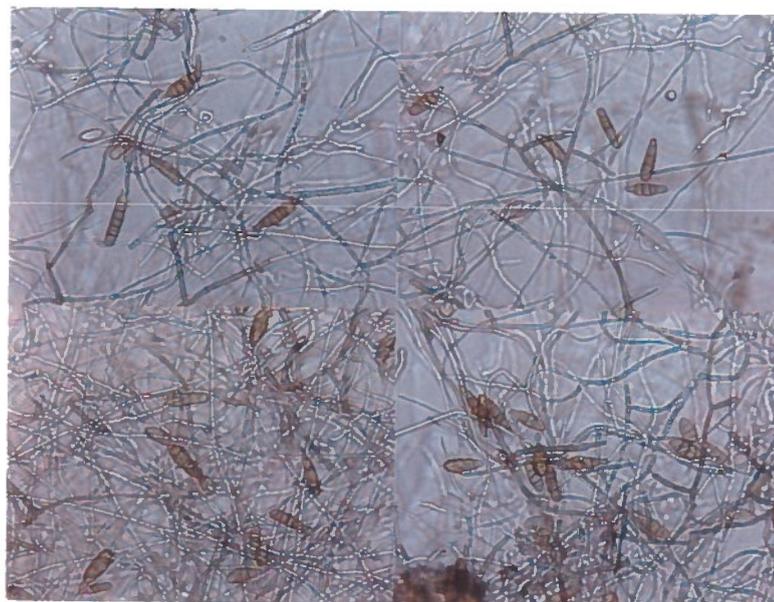
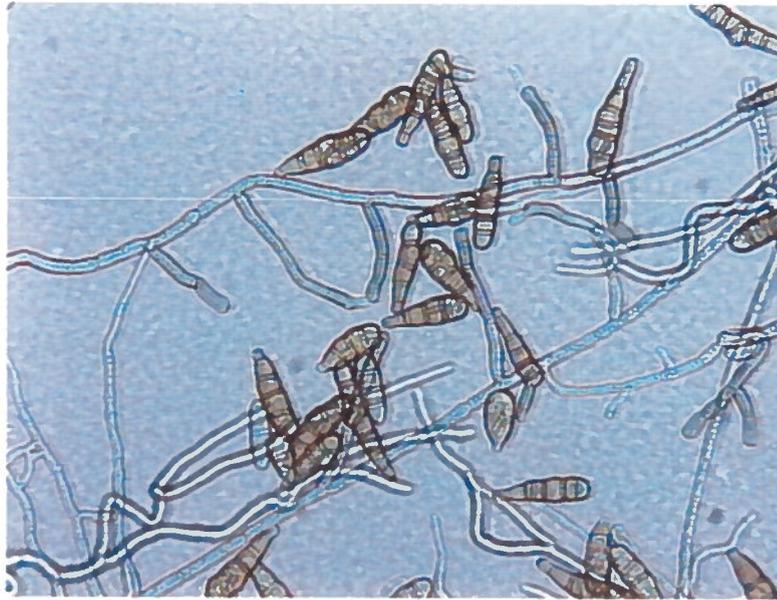
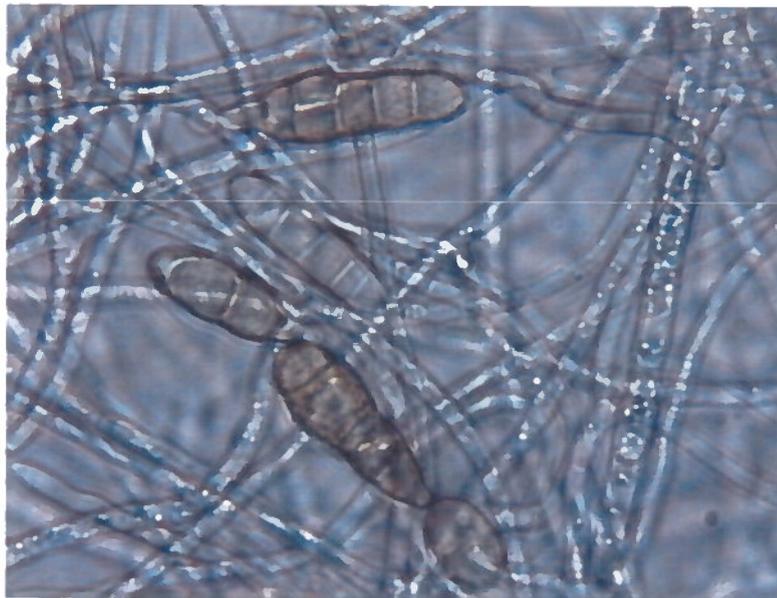
acidificación del material constitutivo de la obra en estudio. Por otro lado, también pueden ocasionar un daño mecánico por la penetración de las hifas en el sustrato, lo cual produce una disgregación del material. Debido a la emisión de pigmentos, por parte de estos microorganismos, se observa también un deterioro estético de la obra.

Fig. 3 - VREY.3(h). *Alternaria alternata* (Fr.) Keissler; luz reflejada, 100 X

Fig. 4 - VREY.3(h). *Alternaria alternata* (Fr.) Keissler; luz transmitida, 200 X

Fig. 5 - VREY.3(h). *Alternaria alternata* (Fr.) Keissler; luz transmitida, 400 X

Fig. 6 - VREY.3(h). *Alternaria alternata* (Fr.) Keissler; luz transmitida, 1000 X

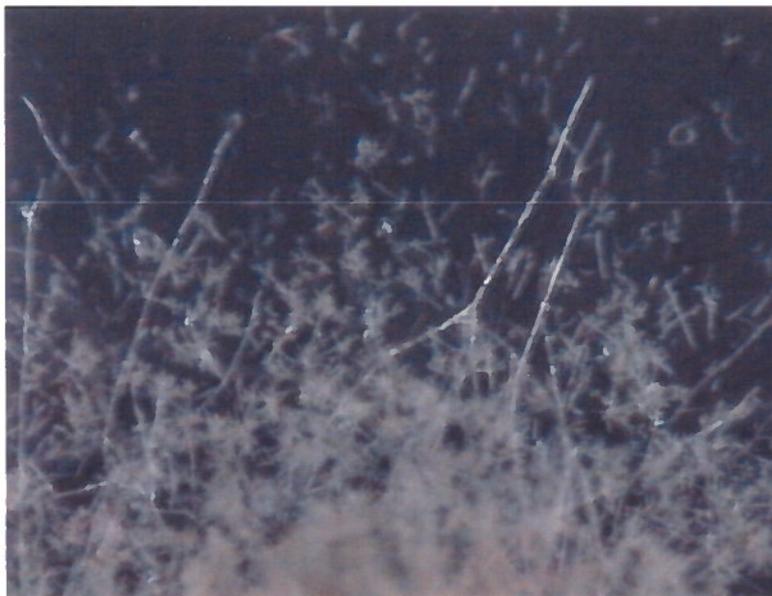
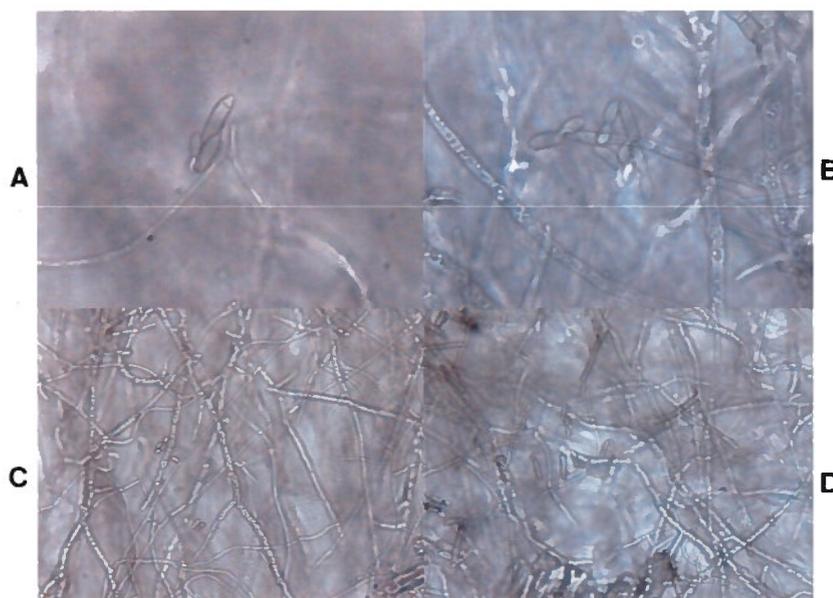
Fig. 7 - VREY.3(h). *Cladosporium* sp; luz reflejada, 100 X

Fig. 8 - VREY.3(h). *Cladosporium* sp; luz transmitida, A y B: 500 X, C y D: 200 X

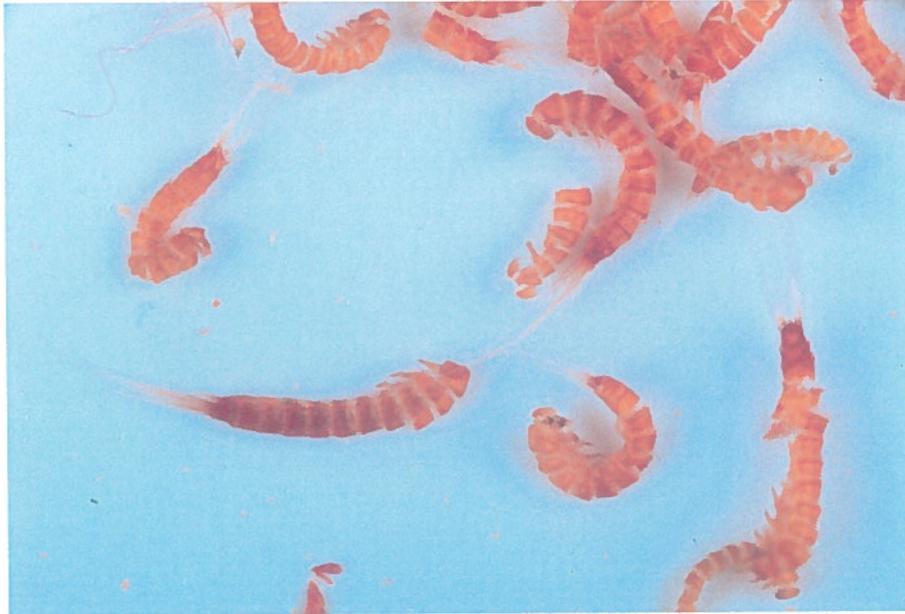
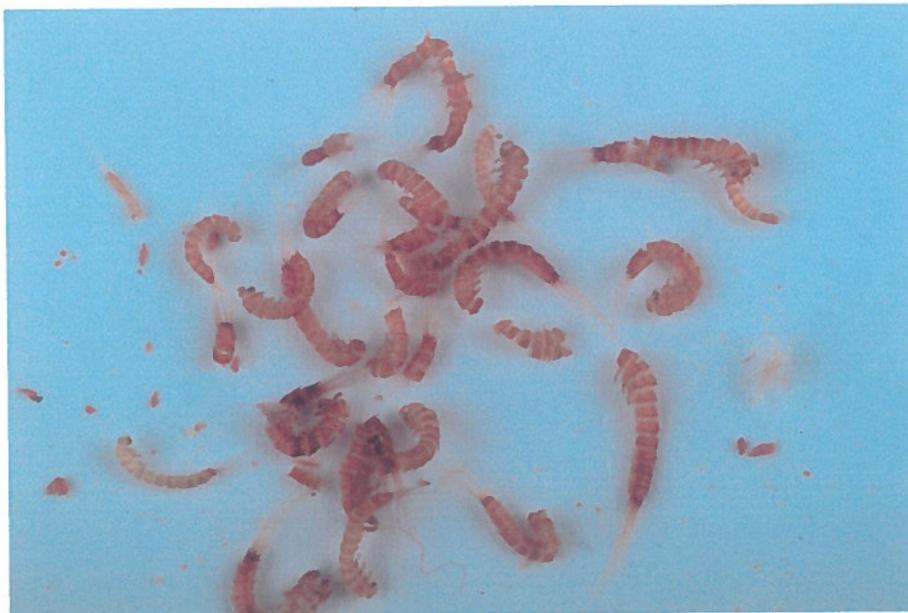
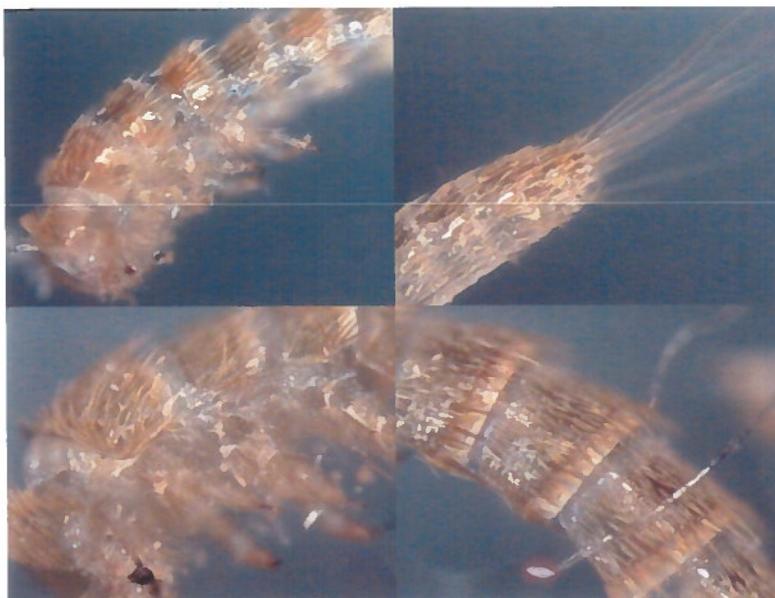
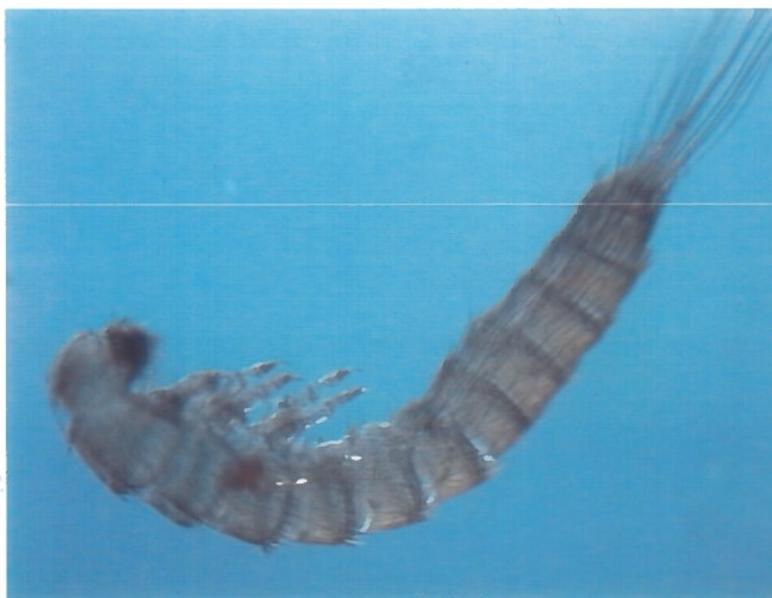
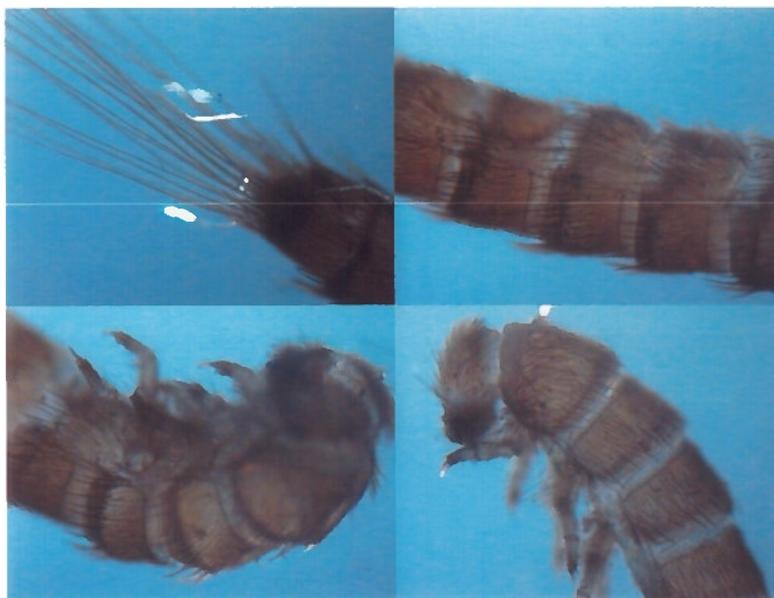
*Daños causados.* Los daños son causados por la alimentación de las larvas y se observan en aquellos materiales que contengan fibras animales (lana, seda, pelo, plumas,...), pergaminos, pieles.

Fig. 9 - VREY.1(i). Exuvias de larvas de derméstidos: *Attagenus pellio*

Fig. 10 VREY.1(i). Exuvias de larvas de derméstidos: *Attagenus pellio*

Fig. 11 - VREY.2(i). Exuvias de larvas de derméstidos: *Attagenus pello*, 50 X

Fig. 12 - VREY.3(i). Exuvias de larvas de derméstidos: *Attagenus pello*, 50 X

Fig. 13 - VREY.3(i). Exuvias de larvas de derméstidos: *Attagenus pello*, 25 X

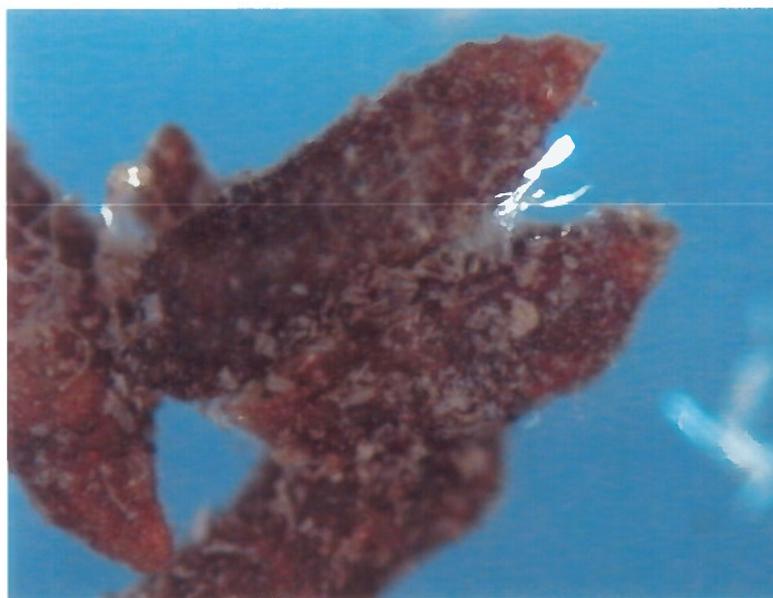
*Reconocimiento de los daños.* Los orificios de salida son perforaciones redondas de 1 a 6 mm de diámetro. Cuando se observa el serrín al estereomicroscopio se distinguen unas bolitas elipsoidales o con forma de limón que son los excrementos. Una actividad continua de la plaga se pone de manifiesto por los montoncitos de polvo o serrín y por la aparición de orificios con restos frescos en el verano.

Fig. 14 - VREY.4(i). Excrementos de anóbidos, 100 X

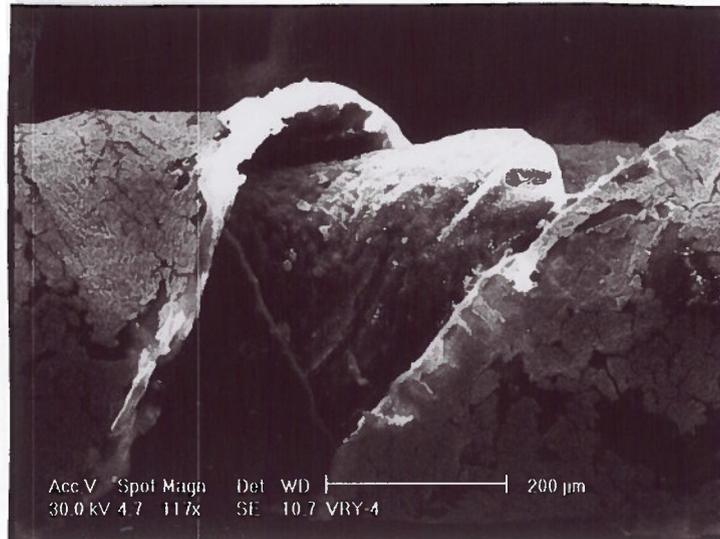
**Fig.4.** Fotomicrografía al microscopio electrónico de barrido (detector de electrones secundarios) en la que se pone de manifiesto el estado de alteración de las dos láminas metálicas. Magnificación 117x.
