MEMORIA FINAL DE INTERVENCIÓN

"VIRGEN DE LA CAPILLA"

ANÓNIMO S. XV

MEMORIA FINAL DE INTERVENCIÓN DE LA VIRGEN DE LA CAPILLA. IGLESIA DE SAN ILDEFONSO. JAEN.

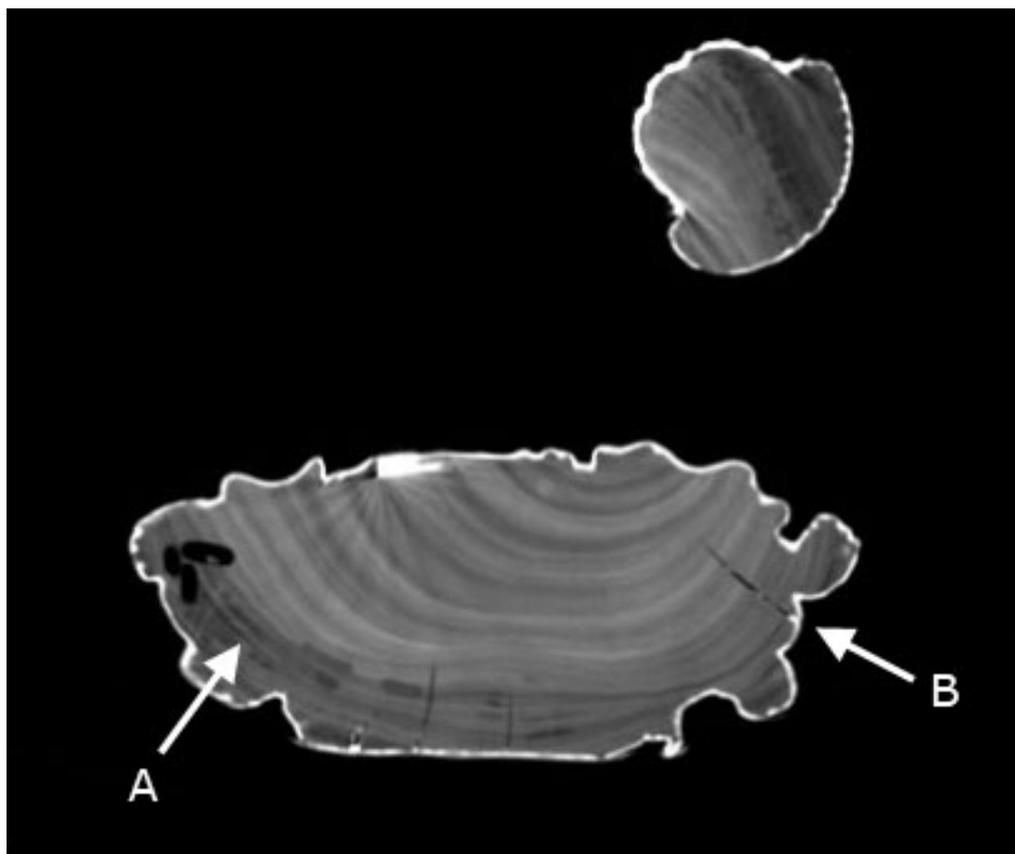
FIGURA II.11

Corte transversal por debajo de los hombros de la Virgen. La letra A indica una zona afectada por el ataque de los insectos xilófagos en la zona posterior derecha que se extiende por el centro de la espalda y la letra B indica una fenda en el costado izquierdo.

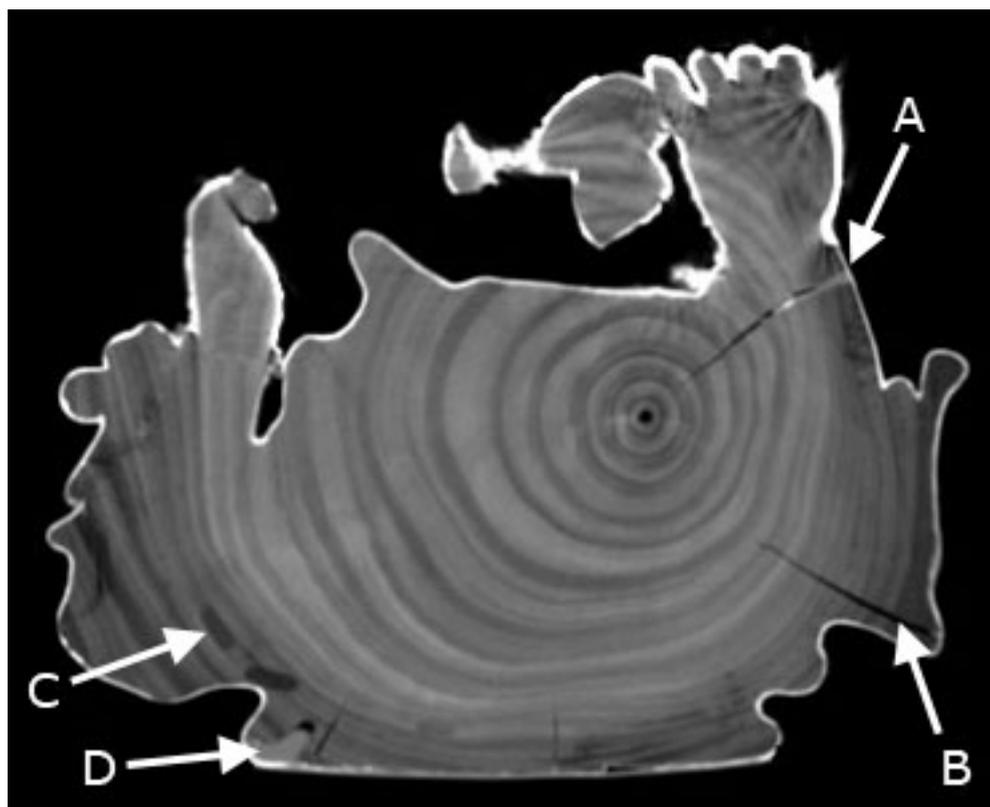
FIGURA II. 12

Corte transversal a la altura de las manos de la Virgen. Las letras A y B indican unas zonas afectadas por fendas. La letra C indica el ataque de los insectos xilófagos en la zona posterior derecha que se extiende por el centro de la espalda y la letra D indica una galería de insectos obturada.

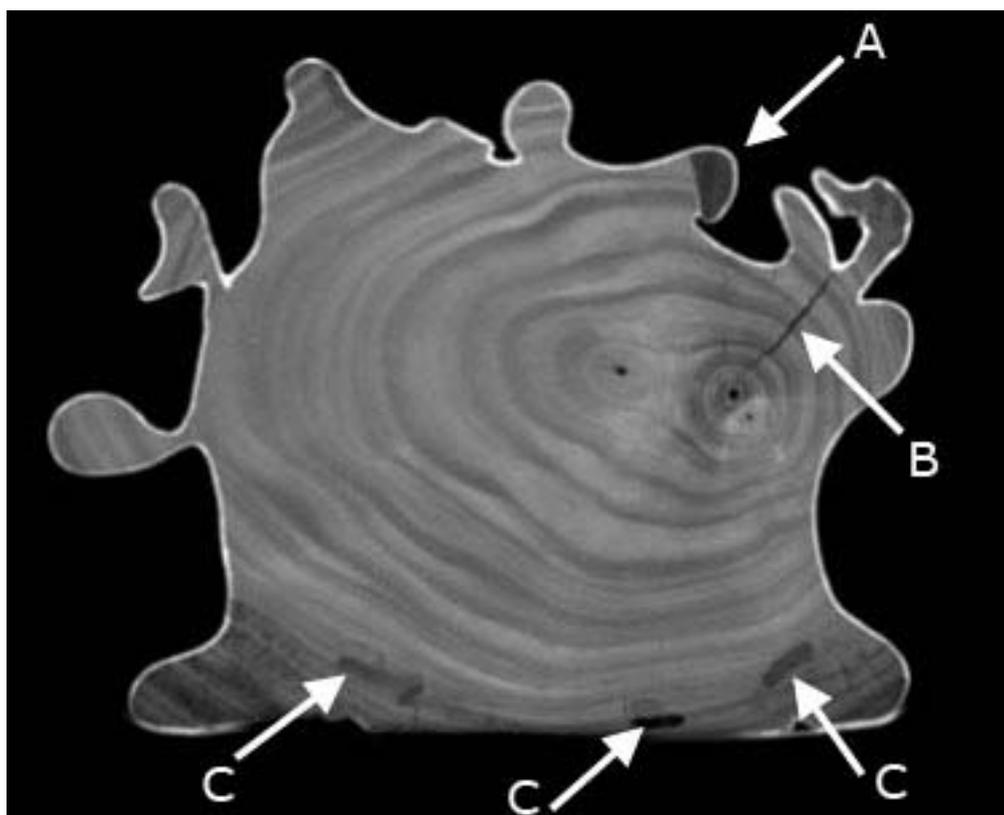
FIGURA II.15

Corte transversal situado por encima de las rodillas de la imagen de la Virgen. La letra A indica una pieza de madera distinta al resto pegada al bloque de madera para conseguir el volumen del pliegue. La letra B indica una fenda y la letra C la continuación del ataque de xilófagos en la zona posterior de la imagen.

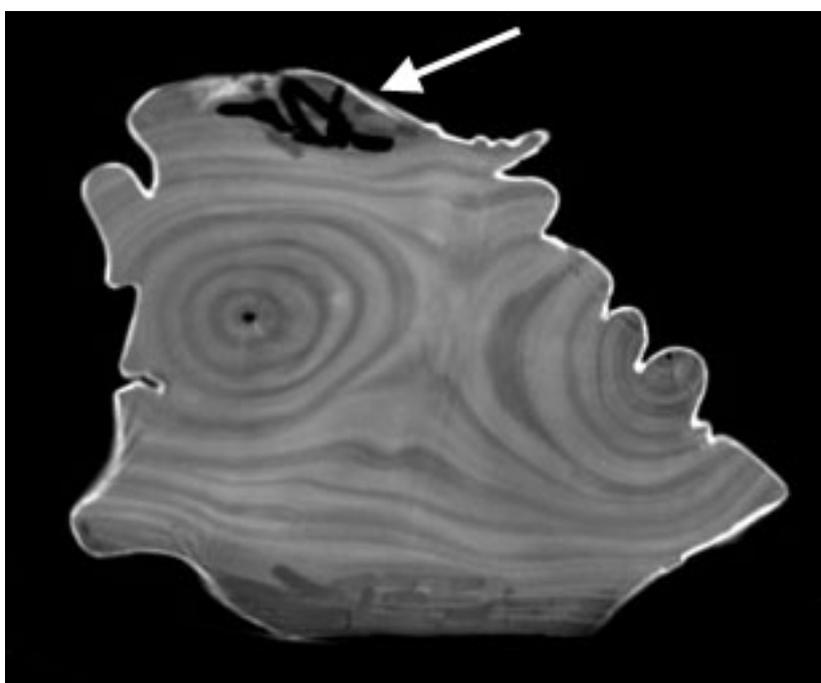
FIGURA II.16

Corte transversal situado por encima de los tobillos de la imagen de la Virgen. La flecha indica una zona de intenso ataque de los insectos xilófagos en la zona frontal de la imagen.

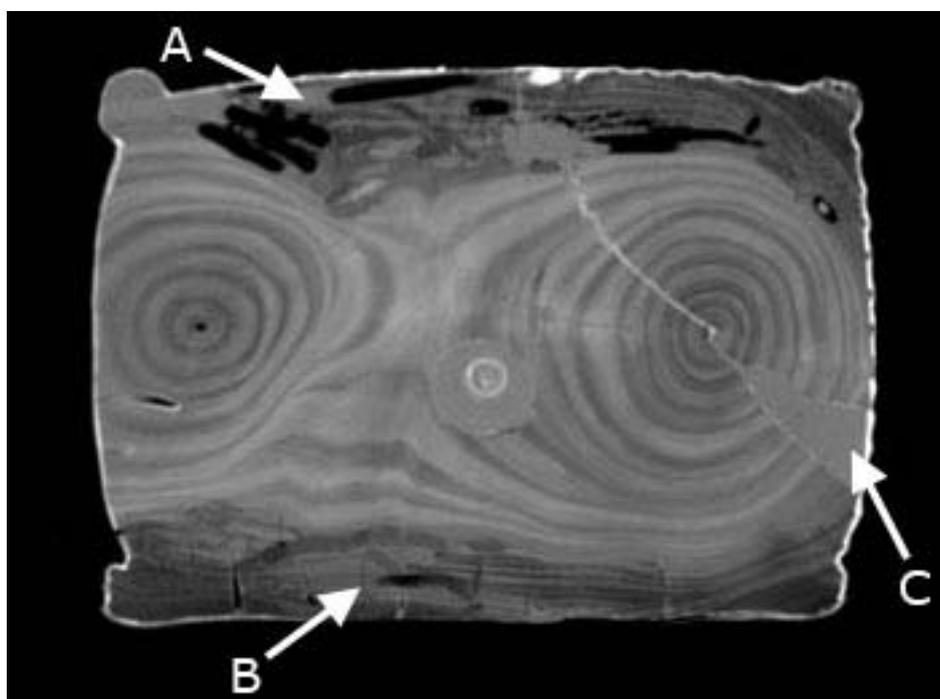
FIGURA II.17

Corte transversal situado a la altura del cojín. La letra A y B indican una zona de intensa actividad por parte de los insectos xilófagos. La letra C indica la pieza de madera injertada en la última restauración.

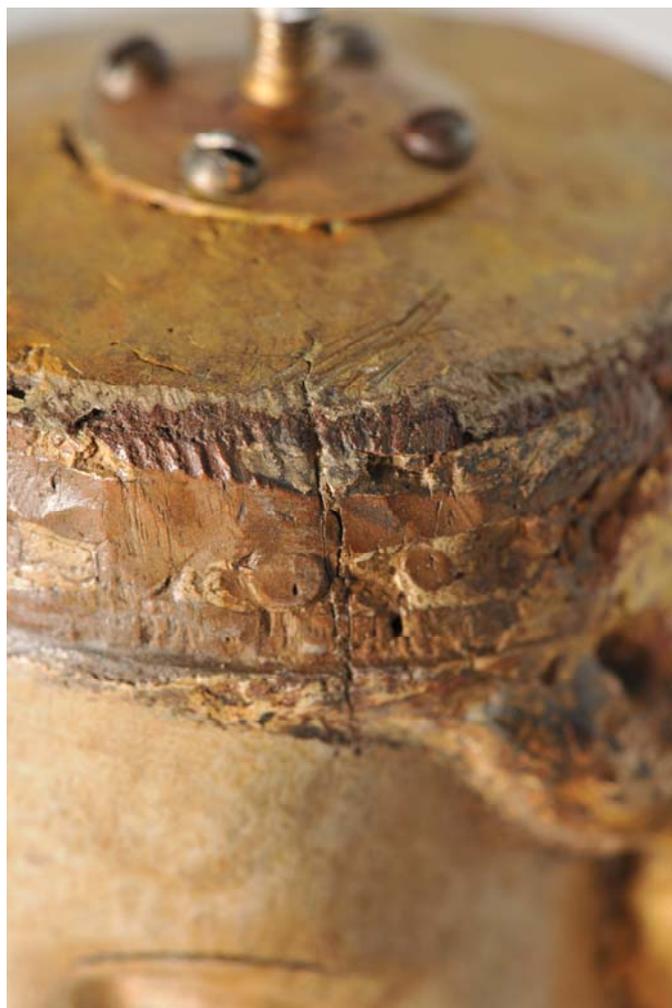
FIGURA II. 20

Fisura producida por la fenda interior localizada en el estudio mediante imágenes médicas, ver FIGURA II.10.

- Consolidación de las fisuras longitudinales (fendas) en la zona posterior de la escultura y pliegues del manto mediante la introducción de Etanol y Primal AC-33.
- Consolidación de una grieta longitudinal en uno de los pliegues del manto que cuelgan desde el brazo derecho, mediante la introducción de Acetato de polivinilo y presión.
- Consolidación de la fisura provocada por la fenda detectada en el estudio mediante imágenes médicas en la zona superior de la cabeza de la Virgen y que afectaba a la frente y mejilla del lado izquierdo del rostro.
- Cierre de fisuras mediante la introducción de una fina lámina de madera adherida con acetato de polivinilo en la unión del brazo izquierdo de la Virgen a su pecho y en el interior de los pliegues de la túnica en su lado izquierdo.
- Los agujeros y pequeñas perdidas en la base de la escultura han sido obturados con Araldit SV y HV 427.

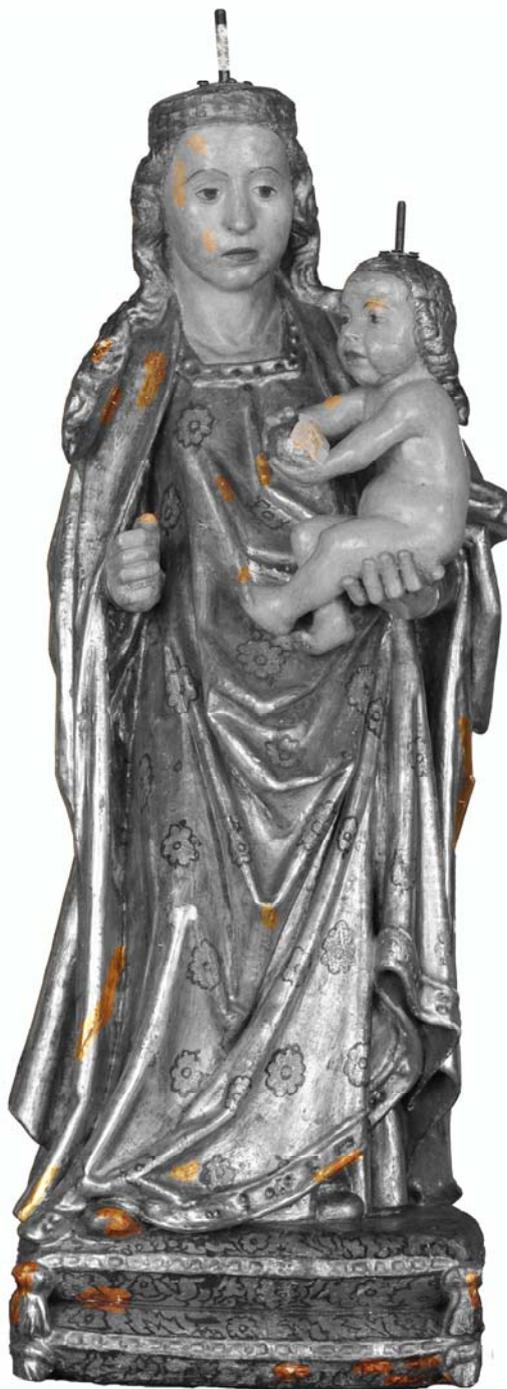
FIGURA II.21

En color localización de las zonas en la encarnación y en el oro que han requerido de una fijación al soporte.

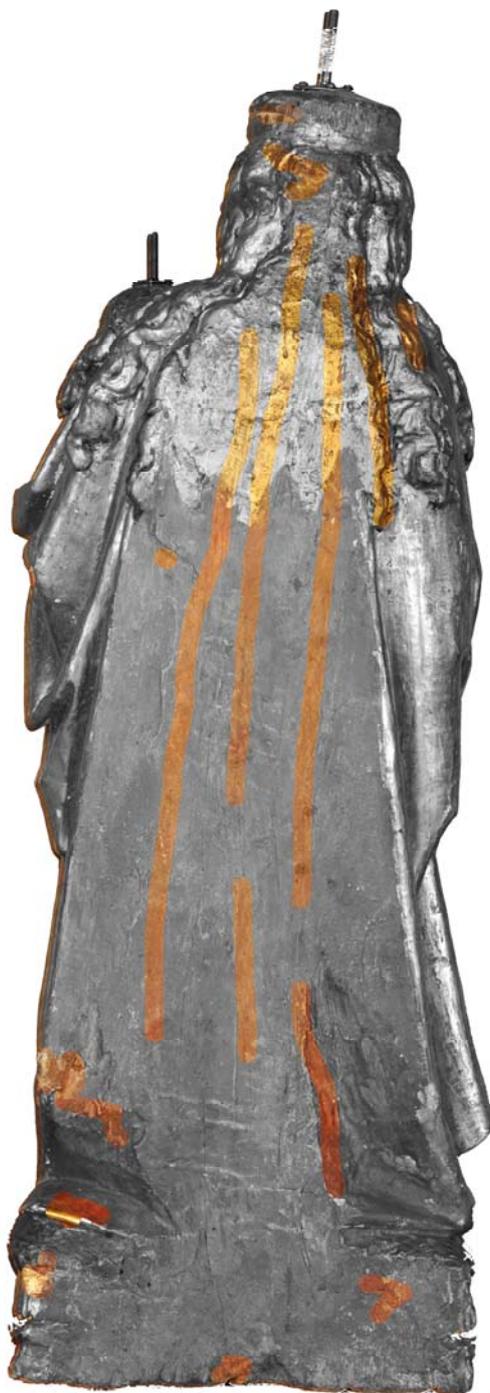
FIGURA II.22

En color localización de las zonas en la capa de color y en el oro que han requerido de una fijación al soporte.

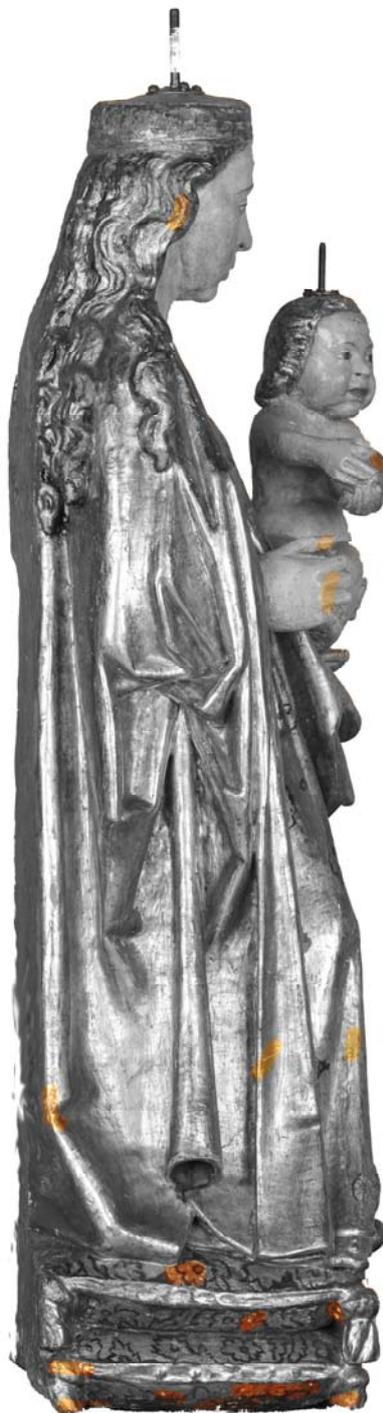
FIGURA II.23

En color localización de las zonas en la encarnación y en el oro que han requerido de una fijación al soporte.

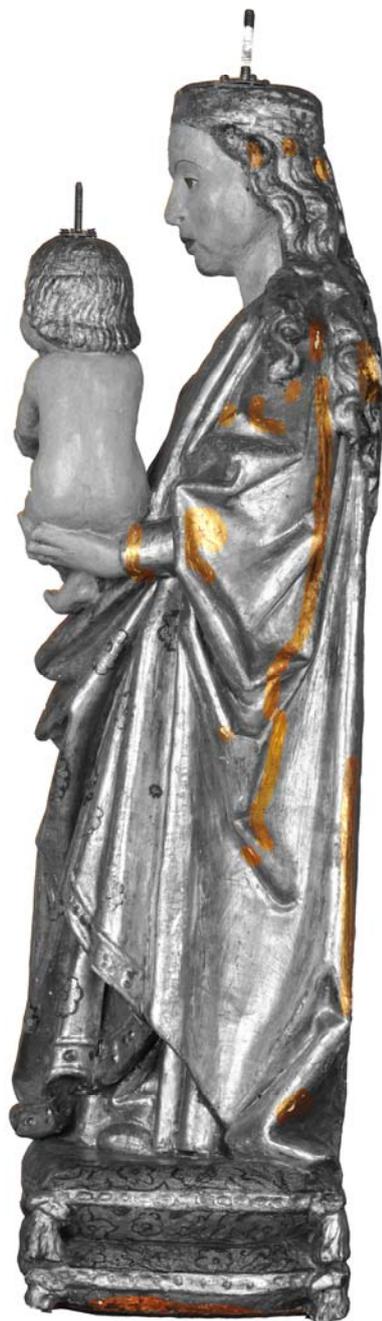
FIGURA II.24

En color localización de las zonas en el oro que han requerido de una fijación al soporte.

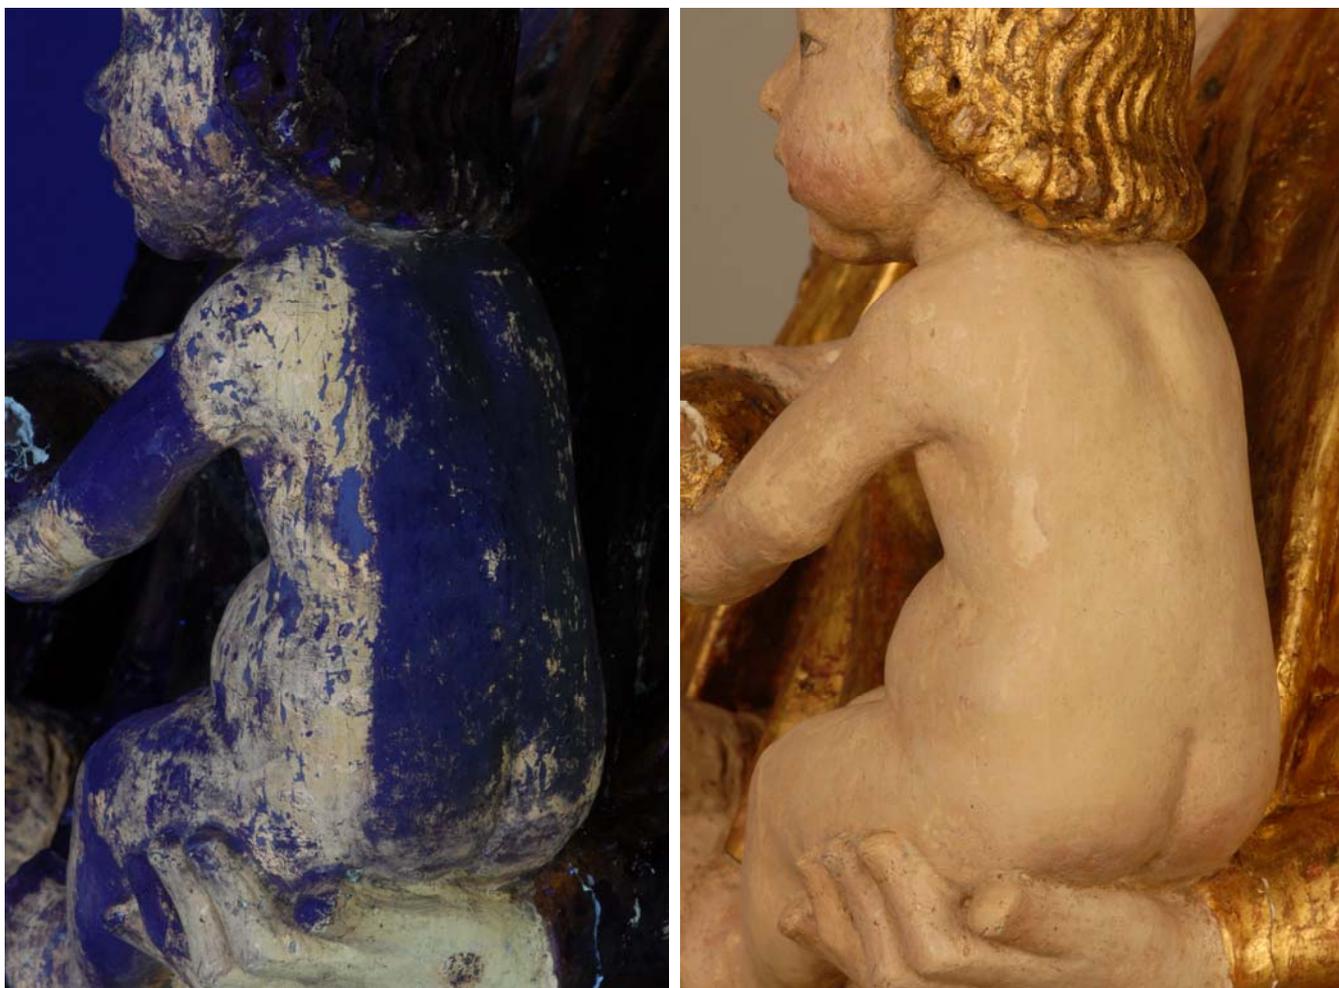
Figura II.31

Estudio con luz ultravioleta, levantamiento de la repolicromía detectada en el estudio de correspondencia de las capas de color. A la izquierda del corte la policromía más antigua, a la derecha y en color oscuro la repolicromía de la espalda.

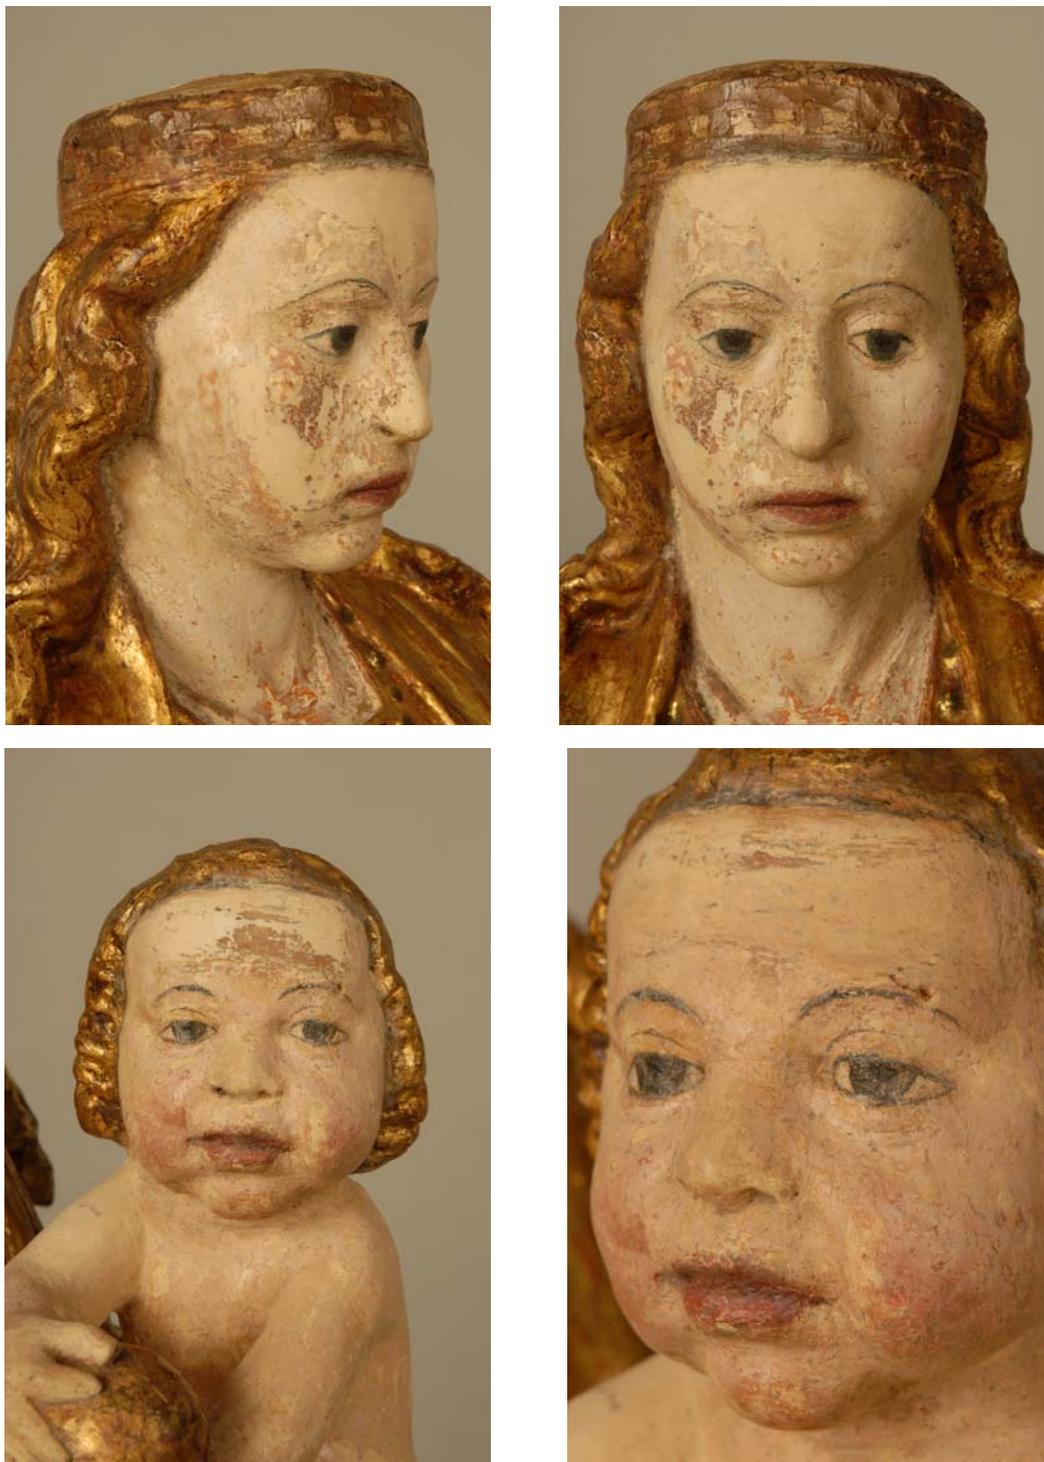
Figura II.32

Las pérdidas de policromía en las carnaciones, tanto por lagunas como por roces son importantes y por consiguiente los restos de policromía original escasos. Estas circunstancias se han podido corroborar en el rostro de la Virgen y la mano derecha, donde los restos de policromía más antigua, por encontrarse más próxima al soporte, se restringen a la mejilla izquierda, cuello y mano izquierda. En el caso del Niño Jesús, la policromía más antigua se concentra en las mejillas, espalda, glúteos, los dedos de las manos y parte del muslo izquierdo y pie. Figura II.32.

La capa de asiento del pan de oro se encuentra extendida por el rostro de la Virgen, así como las manos. Figura II.32.

Estado de la policromía después de la limpieza.

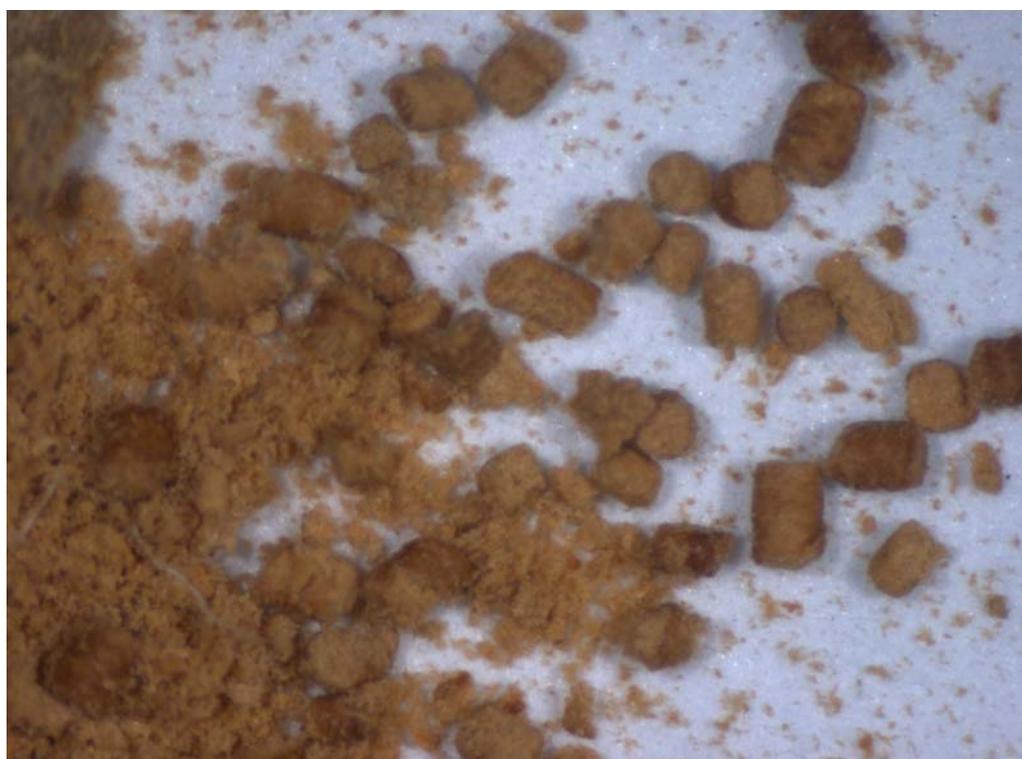
De ellas ha sido posible extraer muestras de carcoma, mezcla de fragmentos erosionados de madera y de excrementos producidos por las larvas de los insectos durante la formación de los túneles (Fig.4).

Fig.4. Carcoma recogida de las galerías y orificios, 15x.
